## PM Miljöteknisk markundersökning

Rickomberga 29:1, Uppsala

**2016-12-20**

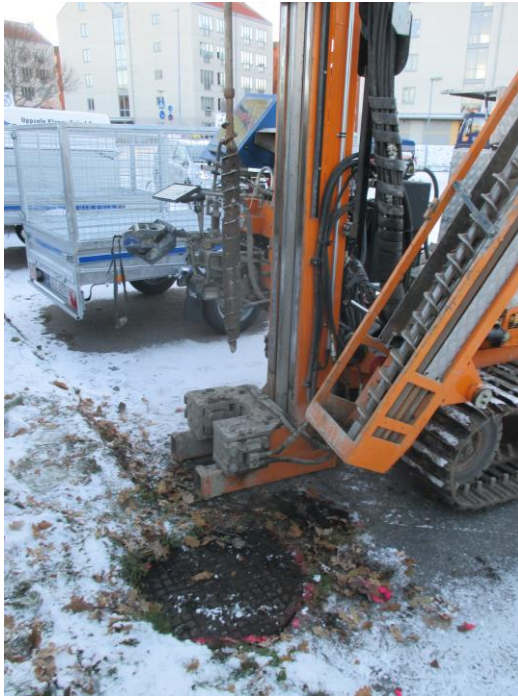
*Bild 1a BM16003, invid dagvattenbrunn.*

Ingen oljelukt har noterats i någon borrpunkt. I borrpunkt BM16003 noterades lukt av kreosot på nivån 1,7 m under markyta (m u my). Enstaka mindre bit av asfalt noterades i översta metern av fyllningen i BM16002. Mindre bitar av tegelrester påträffades frekvent i all förekommande fyllning.

Fyllning som överskrider de generella riktvärdena för KM har påträffats i två av fyra borrhull. Fyllningen i BM16003 luktade kreosot och analysen visar halter av PAH M och PAH H över riktvärde för KM men under riktvärden för MKM.

Utifrån resultaten av aktuell undersökning och utgångspunkten att generella riktvärden för KM kommer att gälla för fastigheten då den bebyggs med bostäder kommer en mindre efterbehandling av fyllningen kring dagvattenledningarna samt i diket vid BM16004 att krävas.

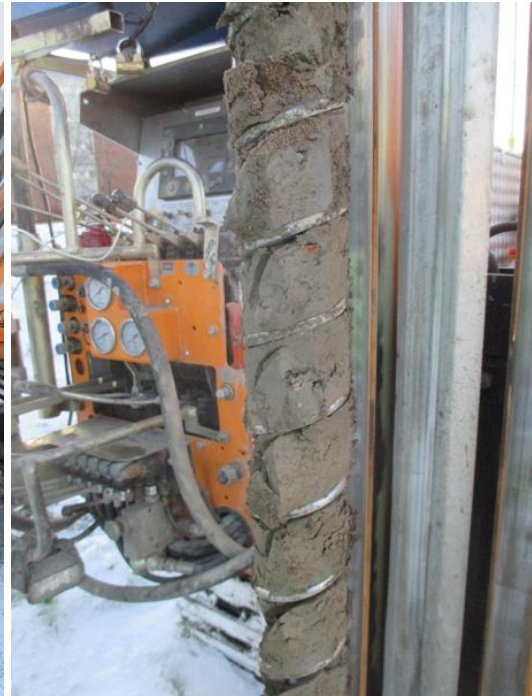
*Bild 1b BM16004, 0-1 m, fyllning med rester av tegel.*

Metallhalterna i leran i BM16003 samt i den leriga fyllningen i BM16004 som precis överskrider KM kan vara av naturligt ursprung.

Låga halter av oljekolväten har detekterats dels i BM16003 och dels i översta metern, vilket motsvarar fyllningslagret, i diket/lågpunkten BM16004, men alla halter är under riktvärden för KM.
