Datum
2022-11-10
Projekt ID
215279

Kund
Uppsala Kommun Skolfastigheter AB

Översiktlig miljöteknisk markundersökning, Uppsävja förskola, Uppsala kommun

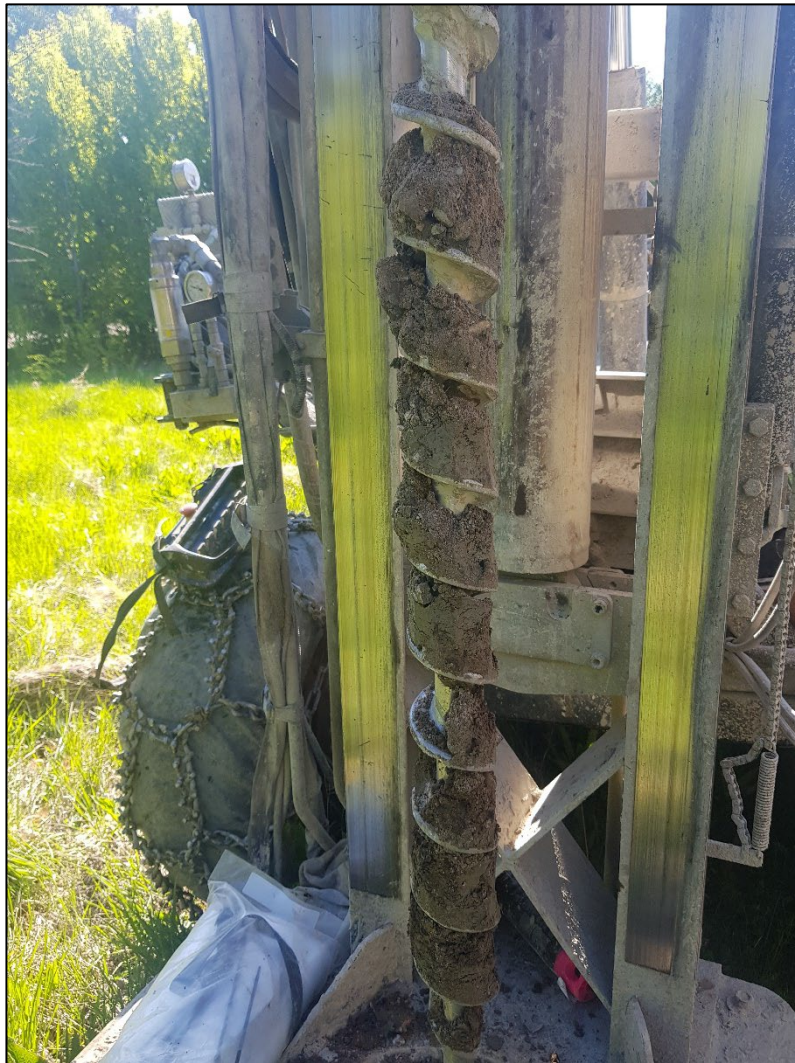
I samband med AFRYs markundersökning påträffades fyllnadsmaterial i alla provpunkter i undersökningsområdet. Fyllnadsmaterial påträffades generellt från markytan ned till ca 1 m djup. Se foto från provtagningen i Figur 12.

Fyllnadsmassornas sammansättning varierade med steniga, grusiga och sandiga massor, ställvis med inslag av lera eller torrskorpelera. I ett par provpunkter påträffades lite tegel. I flera punkter låg fyllnadsmassorna direkt ovan berg. I några punkter påträffades morän under fyllnadsmassorna. Moränen bedömdes vara lerig-grusig-sandig. I de undersökta provpunkterna påträffades berg på ca 1 – 3 m djup, med störst jorddjup i områdets södra delar.

Figur 12. Foto på jordlagerprofilen i provpunkt 22A001 på 0-1 m djup där föroreningshalter >KM påträffades. Foto: Erika Hagerfors, AFRY.

Av samtliga analyserade parametrar påträffades endast PAH-H i halter över KM i tre jordprover (22A001, 0,5–1 m, 22A001, 1–1,2 m, samt 22A005, 0–0,6 m), se Tabell 4.
