Datum  
2015-08-21

Diarienummer  
KSN-2015-1630

## Remiss angående slutrapport om perfluorerade substanser (PFAS), Uppsala flygplats, Ärna 5:16, Uppsala kommun

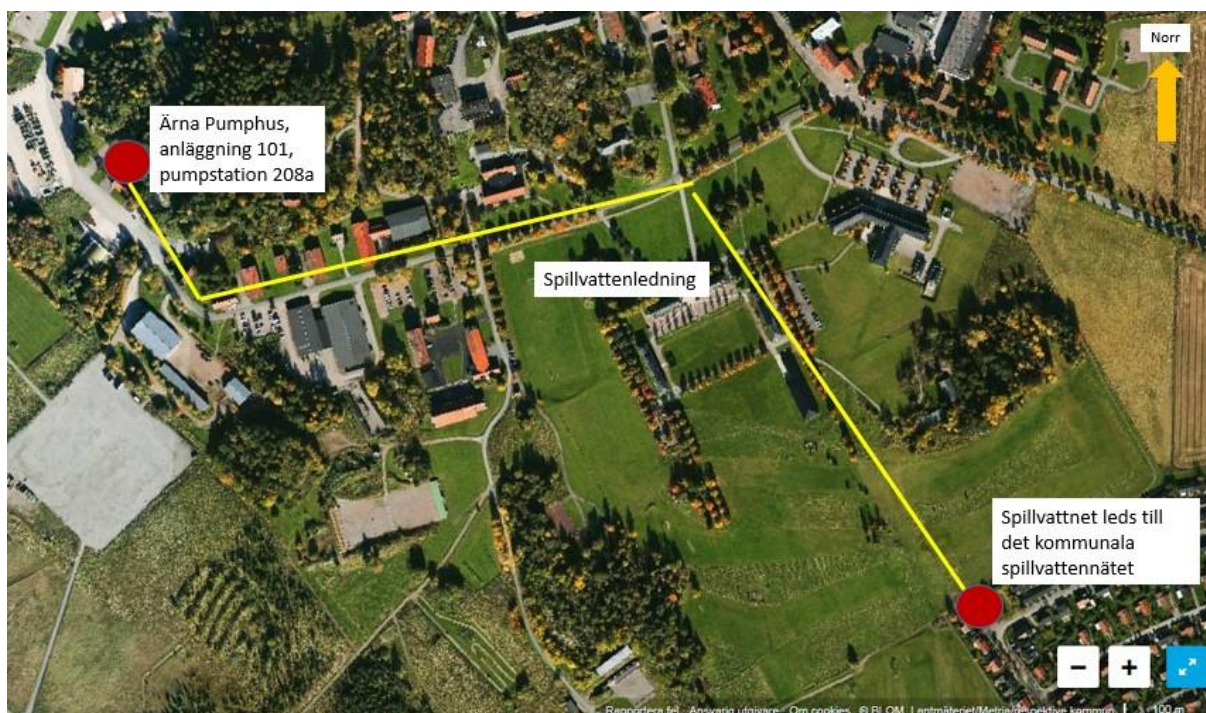
I Ärna Pumphus detekterades mycket höga PFAS-halter ( $\Sigma$ PFAS 94 610 ng/l), se tabell 13. Inkommande vatten till pumpstationen vid byggnad 101 ska, enligt uppgifter från Jan-Olov Jansson (f.d. miljöhandläggare, Försvarmakten vid Uppsala Garnison), bestå av spillvatten som kommer från de lägre belägna områdena i norr och öster på flygplatsen inkl. spillvatten från berganläggningen. Det kan även härröra från de s.k. jordkulorna på flygplatsen där flygplan och fordon stått uppställda. Vatten i pumpgropen i byggnad 101, pumpas vidare till spillvattennätet för att slutligen tas omhand i det kommunala reningsverket. Vatten som pumpas ut från berganläggningen (d.v.s. inträngande vatten) ska enligt uppgift inte vara sammankopplat med det spillvatten som provtagits i det inkommande vattnet i pumpgropen i byggnad 101.

**Figur 8.** Figuren visar var provet Ärna pumphus är taget samt hur spillvattnet leds via en spillvattenledning till det kommunala spillvattennätet. Det finns ytterligare två pumpstationer på Uppsala flygplats men dessa har ingen koppling till platser där det bedömts hanterats brandläckningsskum, d.v.s. inte påverkat av de f.d. brandövningsplatserna eller berganläggningen.

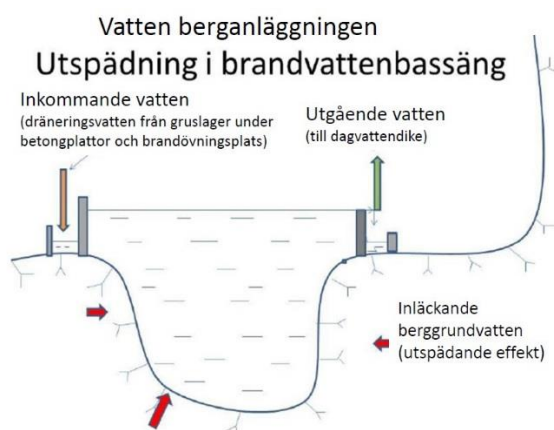
**Figur 9.** Schematisk bild över hur platsen där vattenprov togs. Provet med benämning Inkommande 900 togs i bassängen i den vänstra delen av figuren. Provet med benämning Utgående 900 togs i den bassäng som visas till höger i figuren. Det sker inträngning av grundvatten från berget i vilket vattenbrunnen är borrhad i.

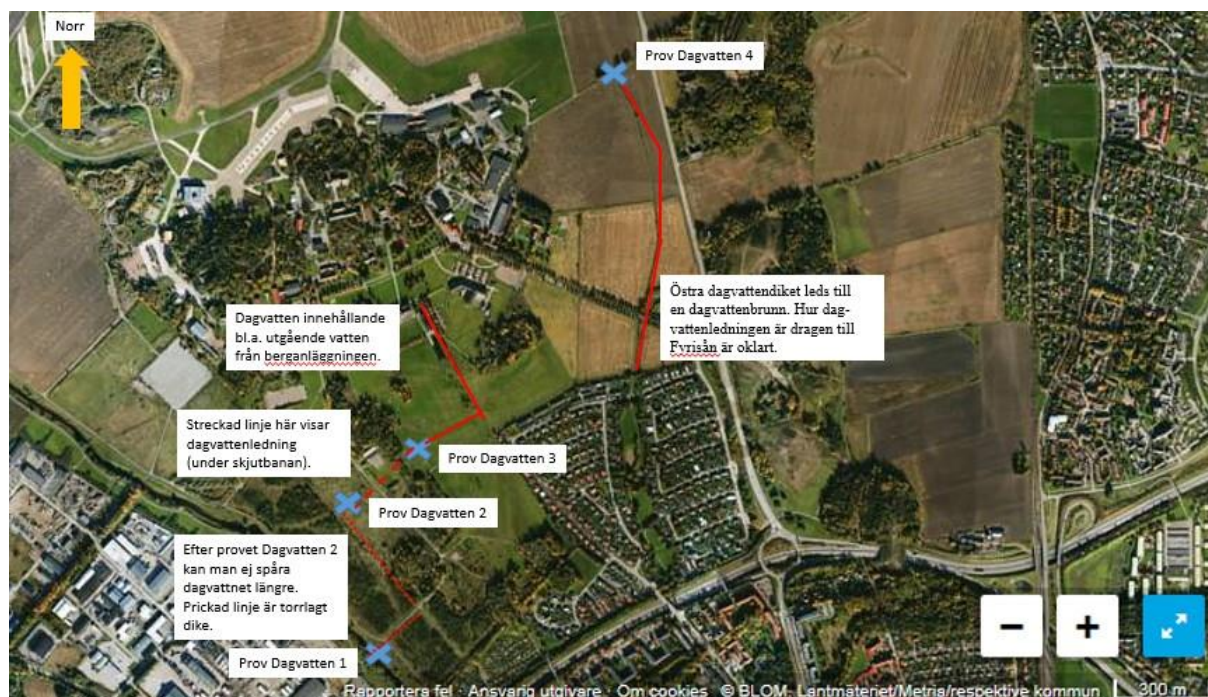
**Figur 10.** Karta som markerar dagvattendiken. Provet Dagvatten 4 tog i en oljeavskiljare som tar emot dagvatten från norra och östra delen av Uppsala flygplats. Detta dagvatten leds i ett öppet dike till en dagvattenbrunn. Därifrån leds dagvattnet via det kommunala dagvattennätet till Fyrisån. Hur ledningen är dragen är oklart. Dagvatten innehållande bl.a. utgående länsvatten från berganläggningen, led i ett bitvis öppet dike (prov Dagvatten 3 och 4). Oklarheter råder om dagvattnet når platsen där provet Dagvatten 1 togs. Detta dike var bitvis igenvuxet och endast små mängder dagvatten kunde noteras längs den prickade linjen. Kartan hämtad från Eniro:s webbsida.

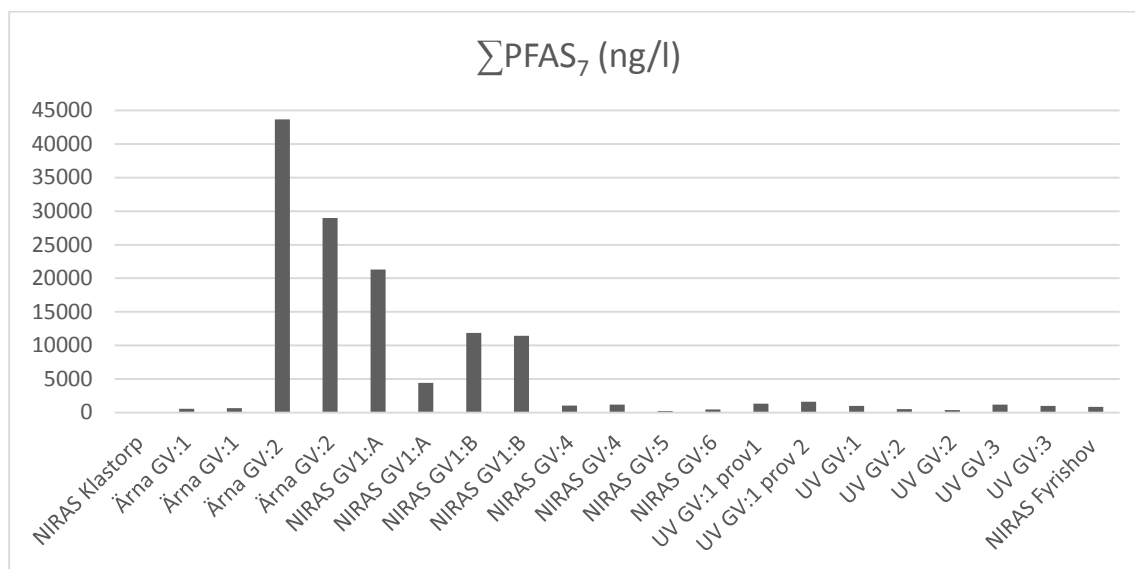
**Figur 11.** Sammanställning över ΣPFAS<sub>7</sub>-halt i samtliga grundvattenprov som tagits under perioden 2013-2014. Observera att provtagning kan ha utförts vid flera olika tillfällen. Utspädningsförhållandet mellan Jumkilsåsens grundvattenflöde och grundvattenflödet i Uppsalaåsen borde resultera i märkbart lägre haltnivåer i grundvattenrören NIRAS Fyrishov och UV GV:1 i jämförelse med de uppströms liggande grundvattenrören NIRAS GV:4, NIRAS GV:5, NIRAS GV:6 och UV GV:2 och UV GV:3. Så tycks dock inte vara fallet. Från NIRAS GV:4 och i riktning nedströms in mot de grundvattenrör som är installerade centralt i Uppsalaåsen är ΣPFAS<sub>7</sub>-halterna i stort sett oförändrade.

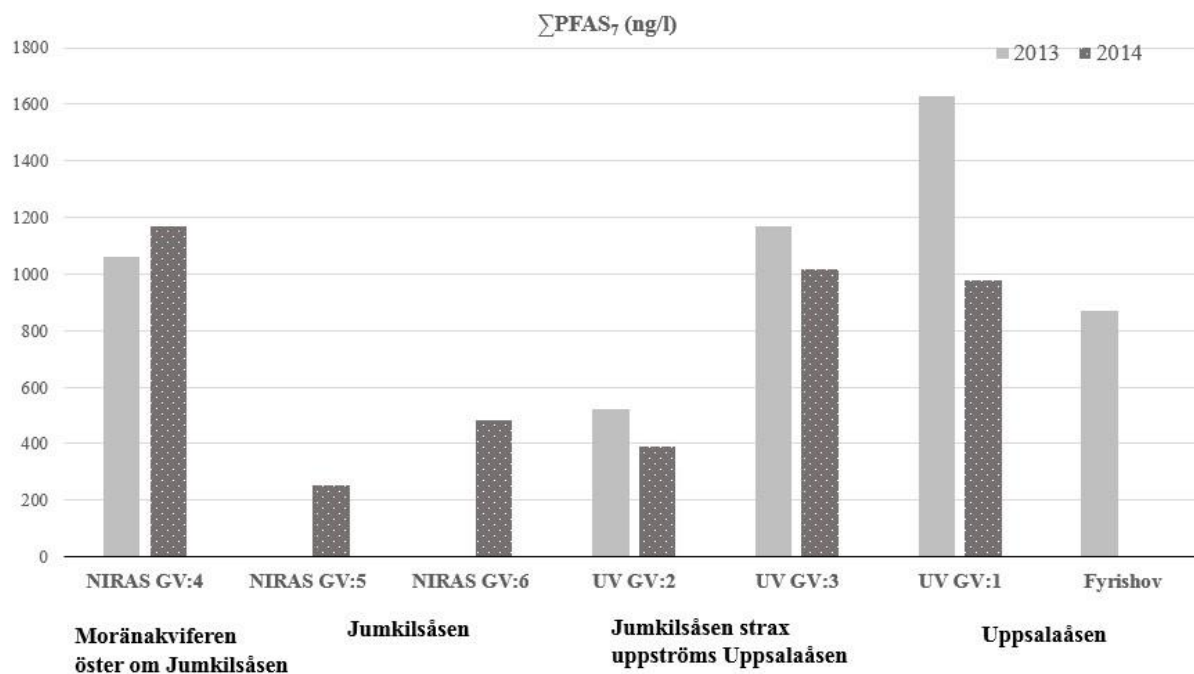
**Figur 12.** Här visas ΣPFAS<sub>7</sub>-halter i NIRAS GV:4-6, UV GV:1-3 och NIRAS Fyrishov vid provtagning 2013 och 2014. Vidare beskriver texten var grundvattenrören är installerade. Observera att grundvattenrören NIRAS GV:5-6 installerades under 2014. Grundvattenröret vid Fyrishov var inte tillgängligt under 2014 för provtagning.

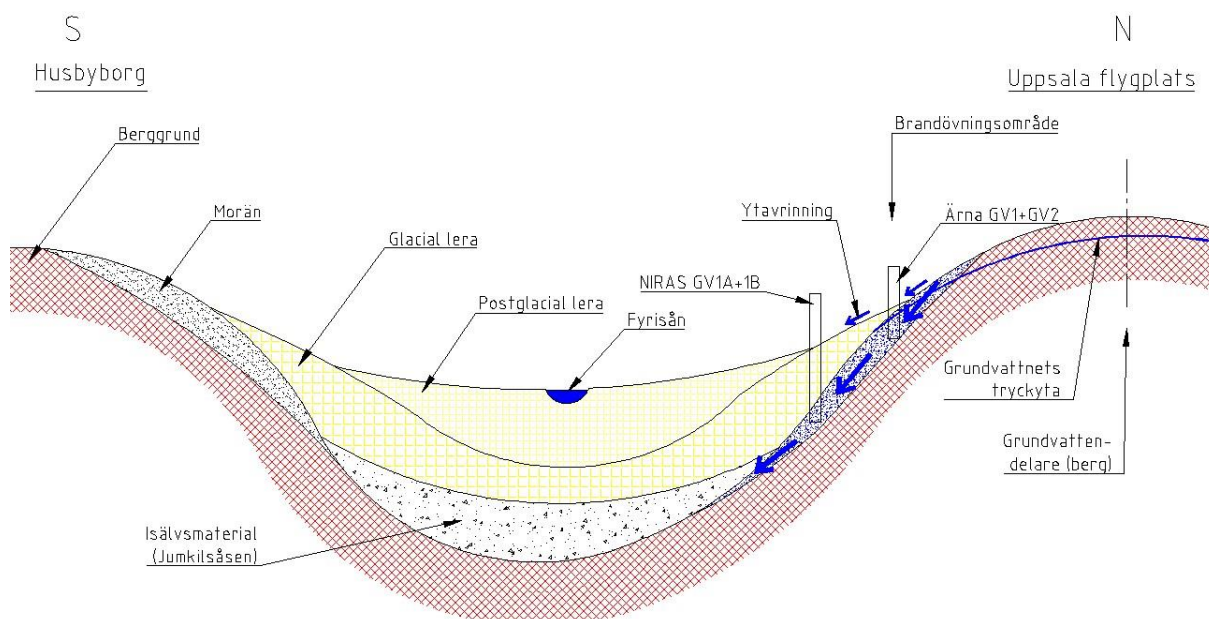
**Figur 15.** Principskiss som visar hur PFAS-föreningen infiltrerar till moränakviferen väster om grundvattendelaren i anslutning till flygplatsområdet. Infiltration sker i höglänta delar där det skyddande lagret av postglacial och glacial lera är tunt, alternativt helt saknas. Moränakviferen bedöms stå i direkt hydraulisk förbindelse med Jumkilsåsen, via vilken PFAS sprids i sydvästlig riktning in mot Uppsalaåsen. Dessutom sker en ytlig avrinning av PFAS-förorenat ytvatten/markvatten ovanpå den postglaciala leran sydväst om brandövningsområdet. Det PFAS-förorenade ytvattnet dräneras till Fyrisån.

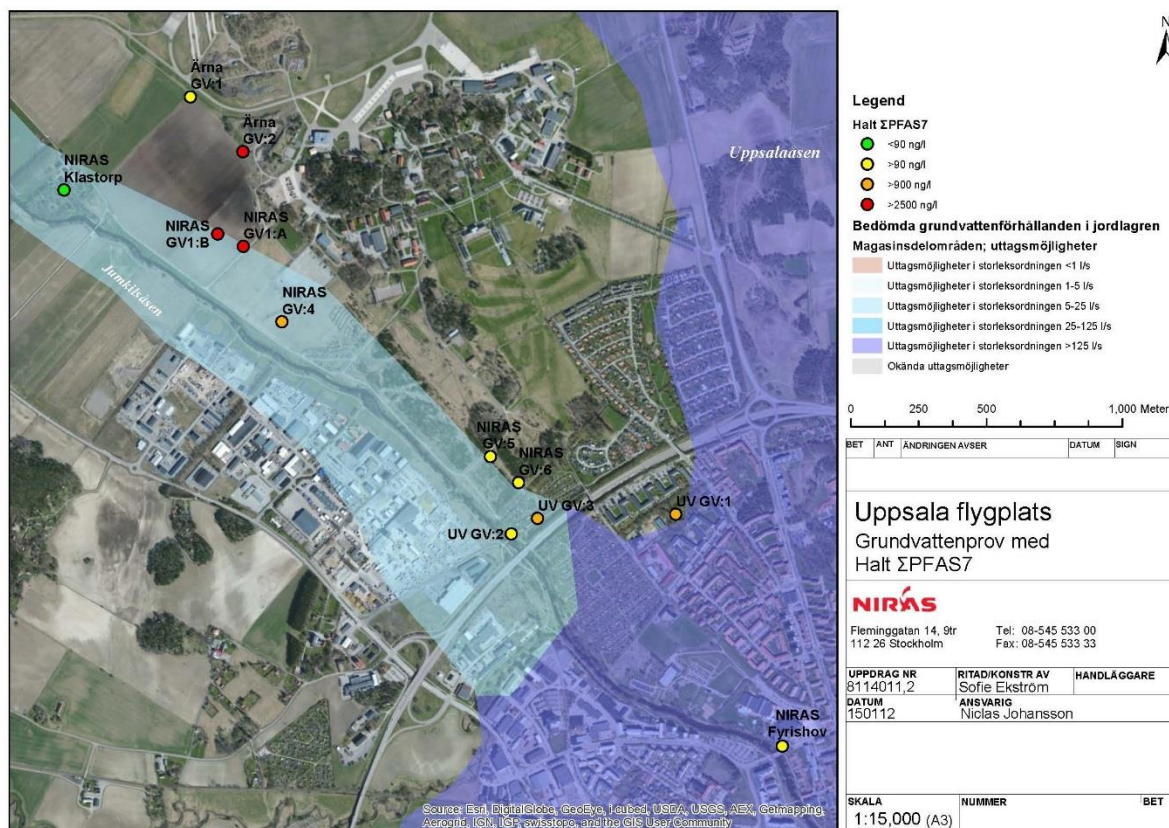
**Figur 16.** Sammanställning över ΣPFAS<sub>7</sub>-halter i grundvattenrören som provtogs under sommaren 2014. I figuren är även Klastorp markerat där det tidigare provtagits grundvatten från en dricksvattenkran på jordbruksfastigheten (Kartmaterial SGU:s ser Ae 113).

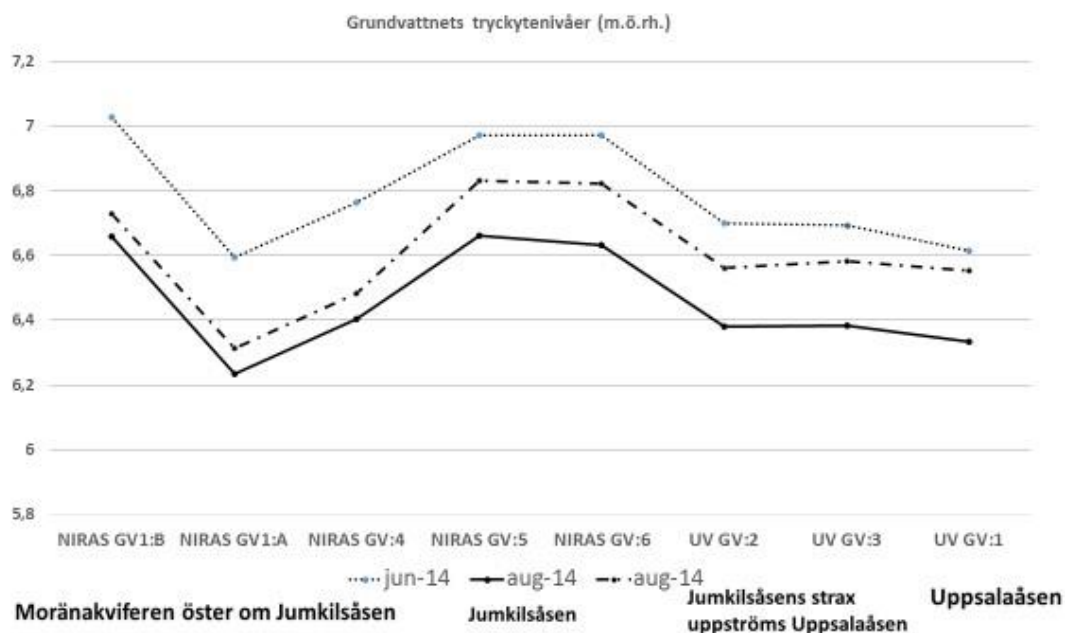
Beträffande Uppsalaåsen redovisar Golder m.fl. en grundvattengradient i nord-sydlig riktning av 1/2 000. Av figur 15 nedan, framgår att gradientförhållandena i Jumkilsåsen nedströms det f.d. brandövningsområdet är oklara, med en stigande grundvattenytan mellan punkterna NIRAS GV:4 och NIRAS GV:5 och NIRAS GV:6, och en därefter fallande grundvattenytan

**Figur 17.** Grundvattnets tryckyttnivåer som beräknats efter lodning av grundvattenytter vid tre tillfällen under 2014. Serie 1 gäller mätningar under juni 2014, den 5 augusti 2014 och den 29 augusti 2014. Av diagrammet framgår att någon tydlig gradient från Uppsala flygplats mot Uppsalaåsen inte föreligger. Vi har i den konceptuella modellen ändå valt att utgå från att ett flöde av PFAS-förorenat grundvatten från moränakviferen vid flygplatsområdet sker via Jumkilsåsen in mot Uppsalaåsens centrala del.

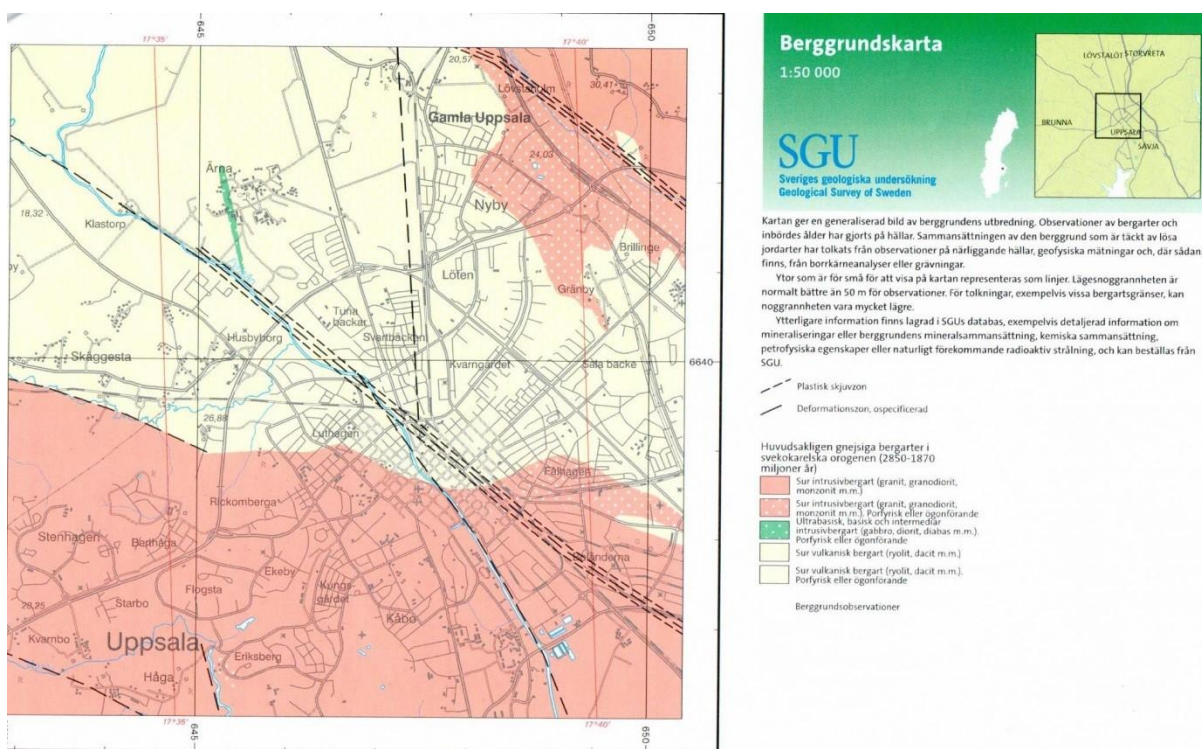
sprickzoner i berggrunden till Uppsalaåsen. Av den berggrundsgeologiska kartan över Uppsala framgår dock att någon sprick- eller krosszon i berggrunden som förbinder området vid Uppsala flygplats med Uppsalaåsen inte föreligger, se figur 18 nedan. De indikerade sprickzonerna inom kartbladsområdet sammanfaller som väntat med de glacifluviala avlagringarnas utbredning. Vattenförande sprickzoner är i allmänhet morfologiskt framträdande i landskapet. Inga deformationszoner eller linement finns indikerade i anslutning till Uppsala flygplats. Sprickor i bergövertytan är ofta betingade av glacialtektonik (ev. ”neotektonik”). Dessutom sker kontinuerlig pumpning av berggrundvattnet vid Uppsala flygplats för torrläggning av de bergrumsanläggningar som finns i området. Det innebär att en avsänkningstratt föreligger i berggrundvattenzonen kring Uppsala flygplats centrala delar. Någon spridning av vattenlösliga föroreningar via berggrundvattnet från flygplatsområdet mot Uppsalaåsen kan således inte förväntas.

**Figur 18.** Berggrundsgeologisk karta över Uppsala med sprick- och deformationszoner (Sveriges geologiska undersökning, berggrundskarta 1:50 000). Någon sprick- eller deformationszon är inte indikerad i anslutning till Uppsala flygplats.

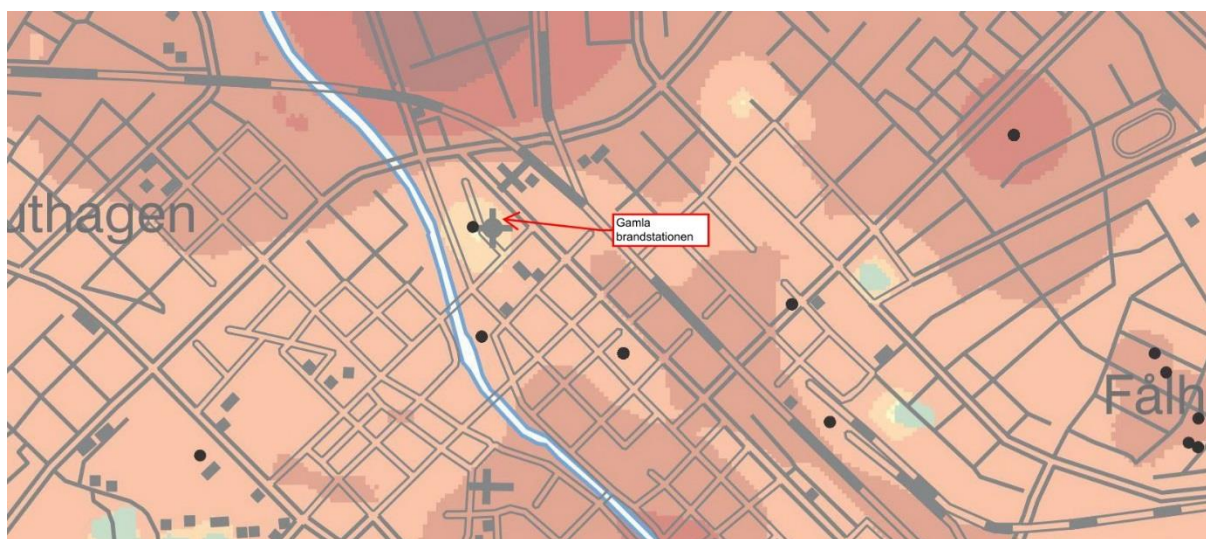
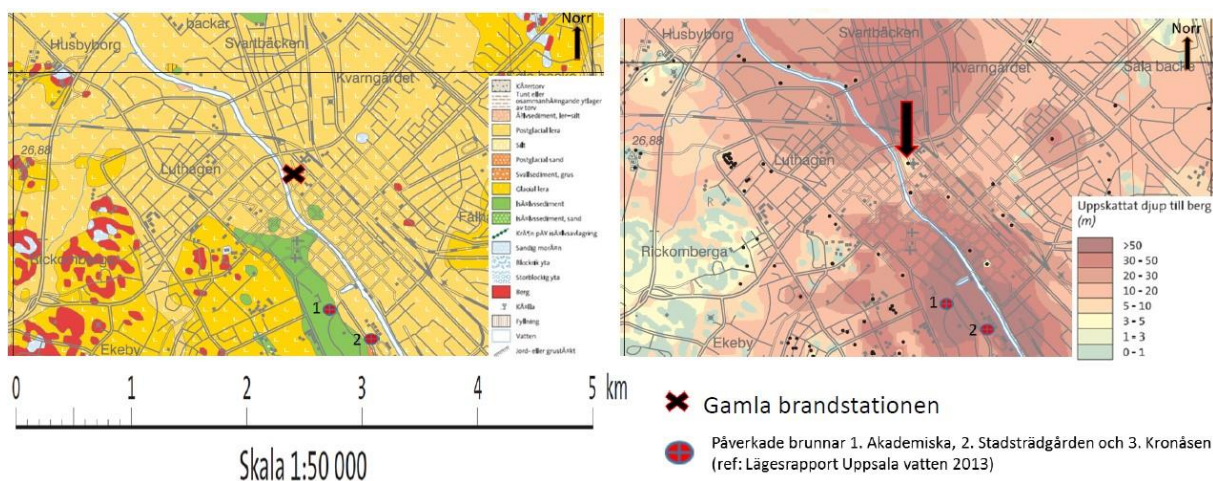
Det är som Uppsala Vatten och Uppsala kommun skriver i sina respektive yttranden korrekt att objektet Gamla brandstationen underlagras av lera. Enligt SGU:s jorrdjupskarta över området, se figur 25 och 26, kan lermäktigheten dock vara så pass liten som 3 m, varav de översta 1–2 metrarna mycket väl kan utgöras av torrskorpelera med relativt hög sprickfrekvens och därmed förhållandevis hög hydraulisk konduktivitet. Borrdata från närliggande platser runt i kring Uppsalaåsen visar att glacialleran i djupled ofta övergår i siltig facies med inslag av sand. Objektet är lokaliserat ovanpå glacifluvium tillhörande Uppsalaåsen. En förorening som trängt igenom den ytliga torrskorpelera hamnar därför omedelbart i åsakviferen. I samband med att området bebyggs med lägenheter har omfattande urgrävningsarbeten utförts på platsen. Med stor sannolikhet har även påslagning och spontning utförts i området. Detta kan ha medfört att lerlagret ställvis har penetrerats och att det uppstått en eller flera möjliga spridningsförbindelser från markytan ned till den vattenförande formationen i Uppsalaåsen. Det är riktigt som Uppsala Vatten skriver i sitt yttrande att ett eventuellt haltpåslag av PFAS från objektet inte skulle kunna bidra till den PFAS-förorening som påvisas i grundvattenrören NIRAS Fyrishov och UV GV:1. Det kan samtidigt inte uteslutas att en PFAS-förorening med ursprung i den Gamla brandstationen kan svara för viss föroreningspåverkan på de nedströms lokaliserade grundvattenrören/ uttagsbrunnarna vid Stadsträdgården och Kronåsen. Det är utifrån det knapphändiga underlag som föreligger inte rimligt att helt utesluta objektet från fortsatta undersökningsinsatser.
