2022-02-28  
Per Lundgren

Kulturhistorisk värdering och dokumentation

**Boländerna 10:3, kvarteret Ställverket, Uppsala stad och kommun**

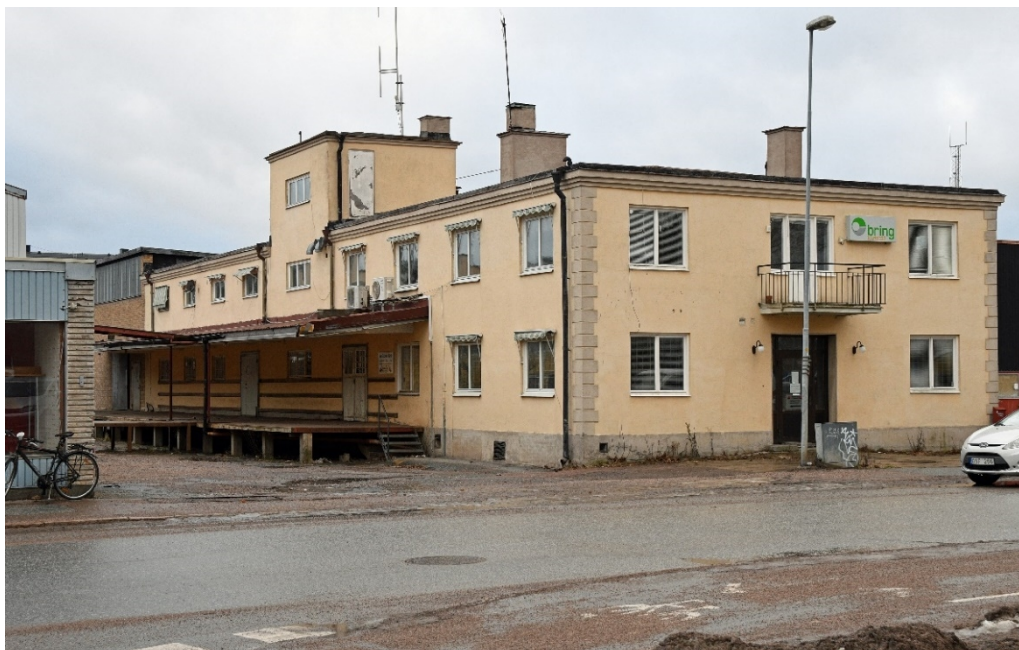
*Bild 19 Byggnaden från Säbygatan. Lastrampen utvidgades och kläddes in på 1980-talet men har åter öppnats upp i senare tid. Den gula putsfasaden med hörnkedjor är inte ursprunglig utan tillkom troligen någon gång på 1990-talet. Byggnadens torn rymde en varuhiss och balkongen på gaveln hörde ursprungligen till vaktmästarens lägenhet.*

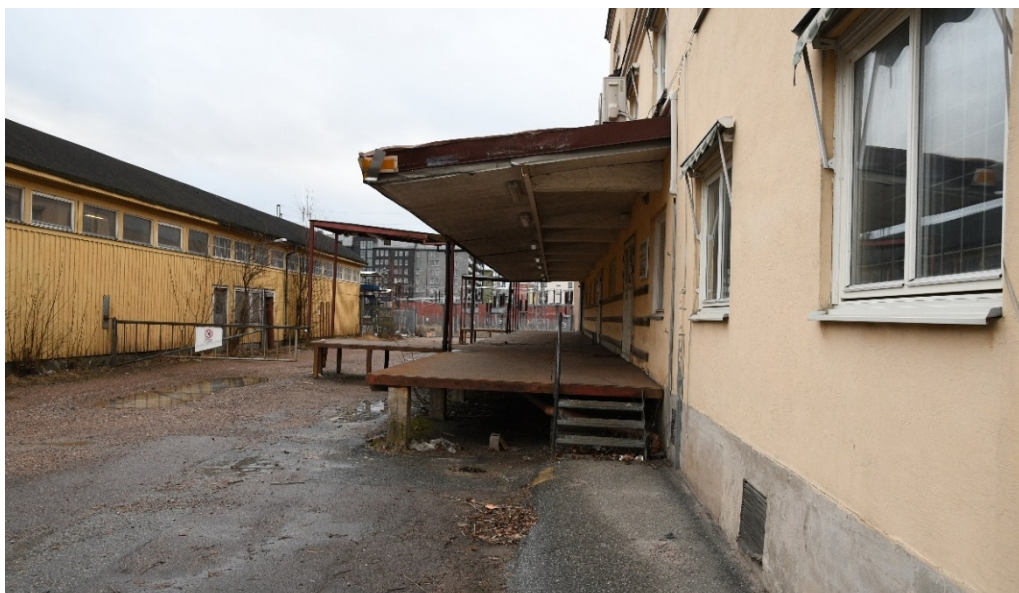
*Bild 20 Lastrampens ursprungliga utsträckning syns genom de kraftiga bjälkändar som slutar ungefär vid halva takfallet.*

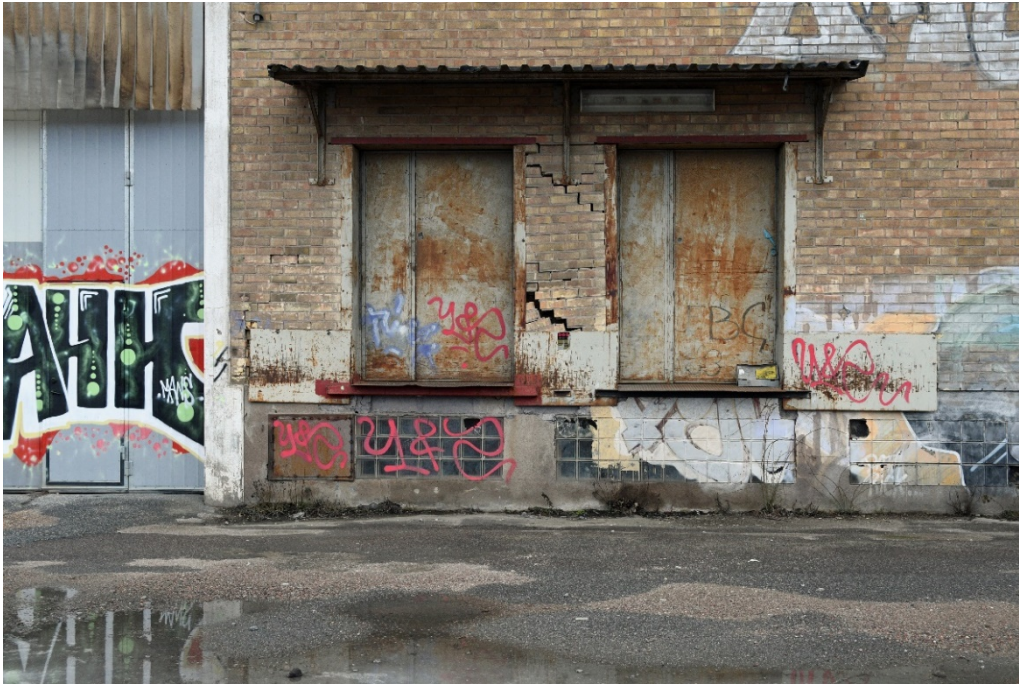
*Bild 25 De två portarna mitt på byggnaden är sekundära. Väggen med gult fasadtegel är inte bärande utan består av ett inre och ett yttre skikt av fasadtegel med mineralull som isolering mellan skikten. Det är inte förvånande att väggpelaren mellan portarna har sprickor.*

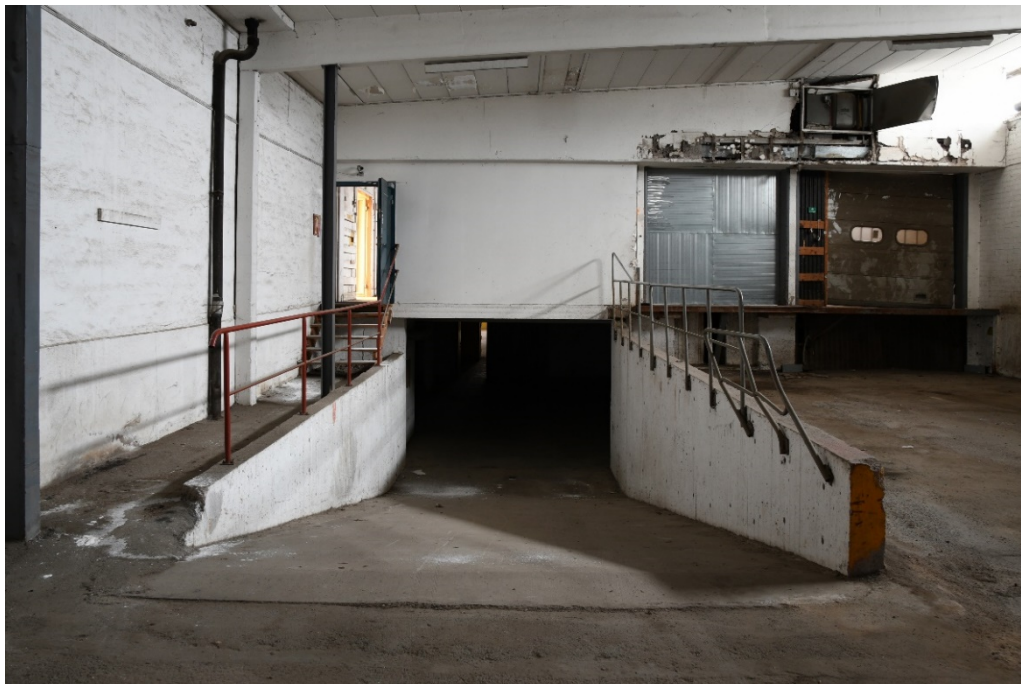
*Bild 28 Nerfartsramp till den utvidgade källaren, troligen utförd under 1990-talet. Till vänster i bild syns den äldre byggnadens slammade yttervägg som nu byggts in.*

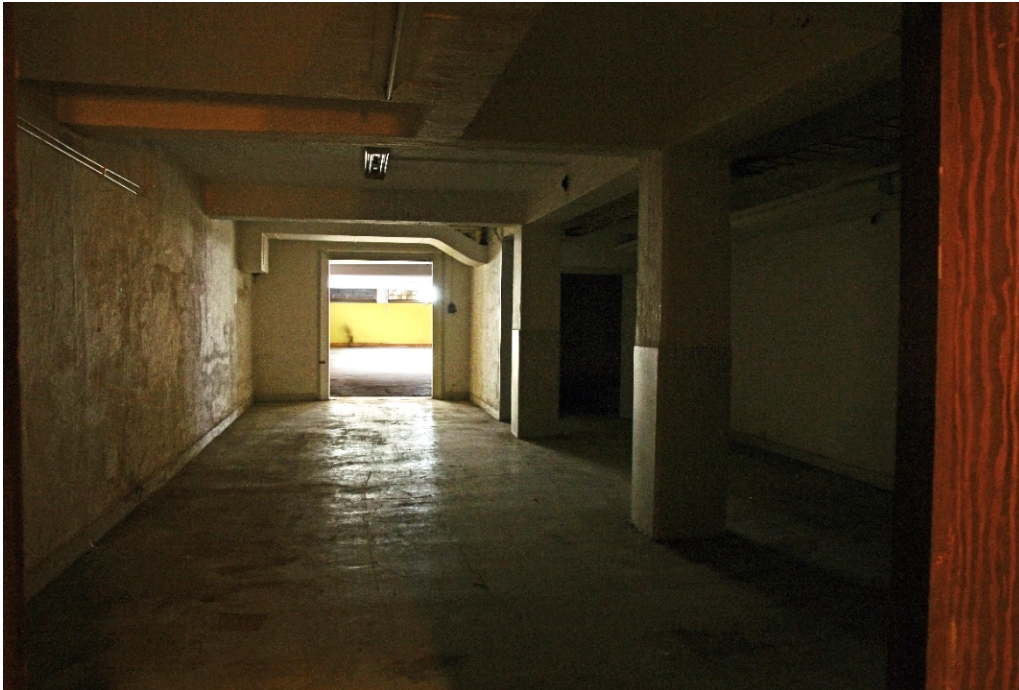
*Bild 32 Den ursprungliga byggnadens källare med öppning mot den nya källaren. I det utrymme som syns på bilden fanns ursprungligen kylrum, på ömse sidor om mittgången till höger i bild om pelarna. Skiljeväggarna till de vänstra kylrummen har tagits bort men de finns kvar till de högra kylrummen.*

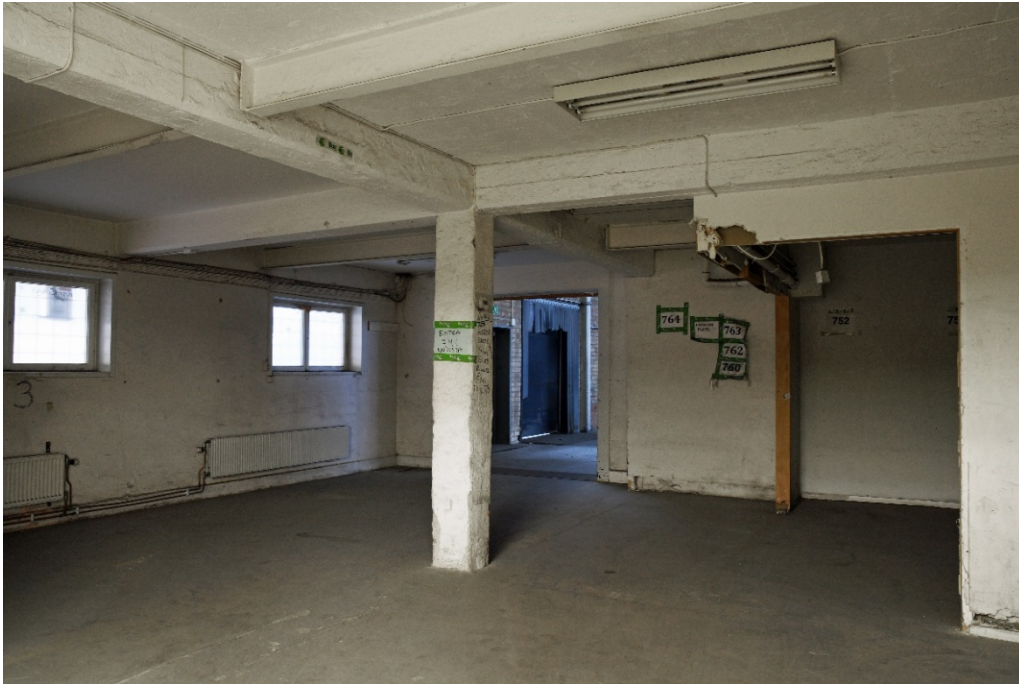
*Bild 38 Packrummen, längs den sydöstra långsidan i anslutning till lastbryggan, hade halvfönster för att ge ljus till arbetet. Dörröppningen mitt i bild togs upp i samband med om- och tillbyggnaderna 1959 – 1966.*

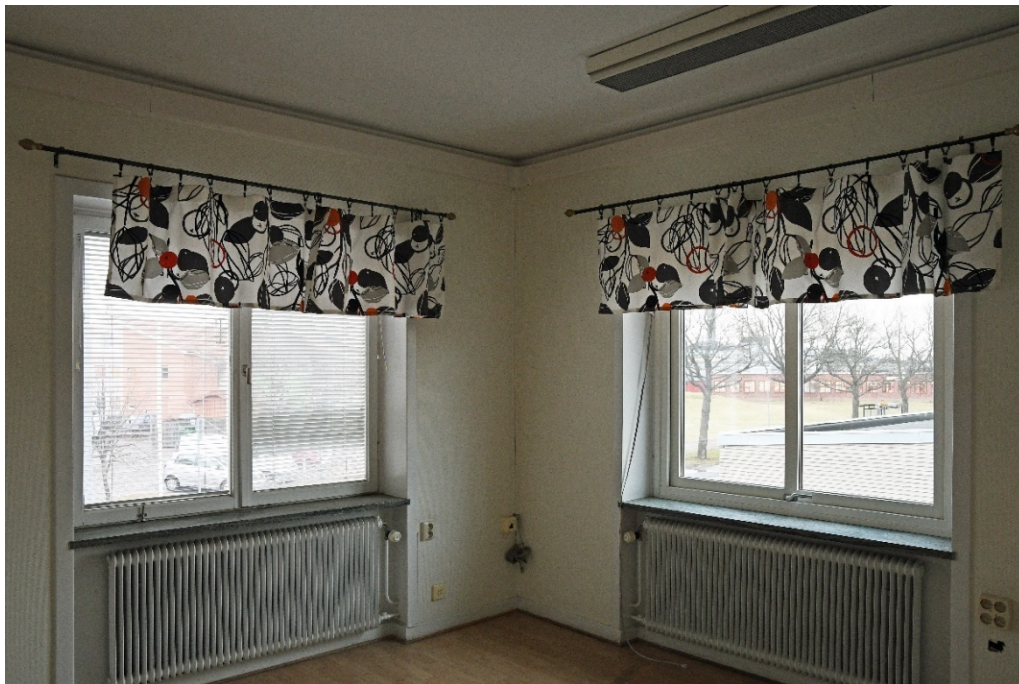
*Bild 44 I delen närmast Säbygatan fanns ursprungligen en lägenhet för vaktmästaren. Lägenheten hade två rum och kök samt en central hall. Bilden visar lägenhetens hörnrum. Efter ombyggnaden 1959 – 1966 har lägenheten byggts om till kontorsrum.*

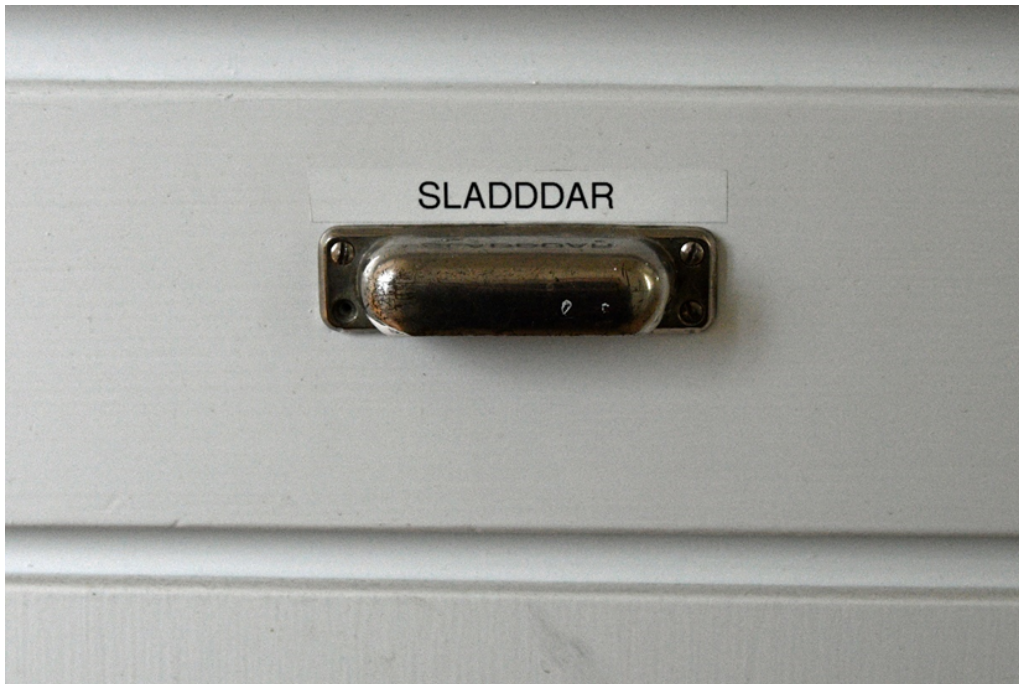
*Bild 46 I byggnadens norra hörn fanns ursprungligen lägenhetens kök och en serveringsgång förband köket med bostadsrummen. Ursprunglig skåpsinredning finns kvar i serveringsgången men köket har tagits bort i samband med att lägenheten byggdes om till kontor.*

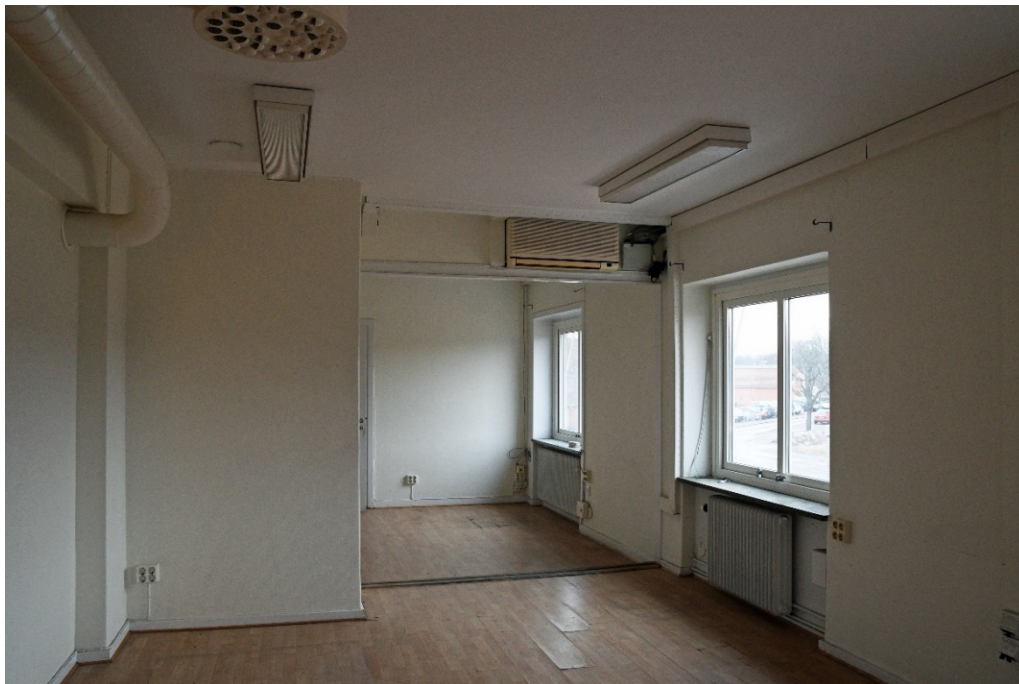
*Bild 47 Utrymmet närmast i bild var ursprungligen ett lager men har senare byggts om till kontor. I samband med detta har skiljeväggen mot lägenhetens rum, längre bort i bilden, tagits bort.*

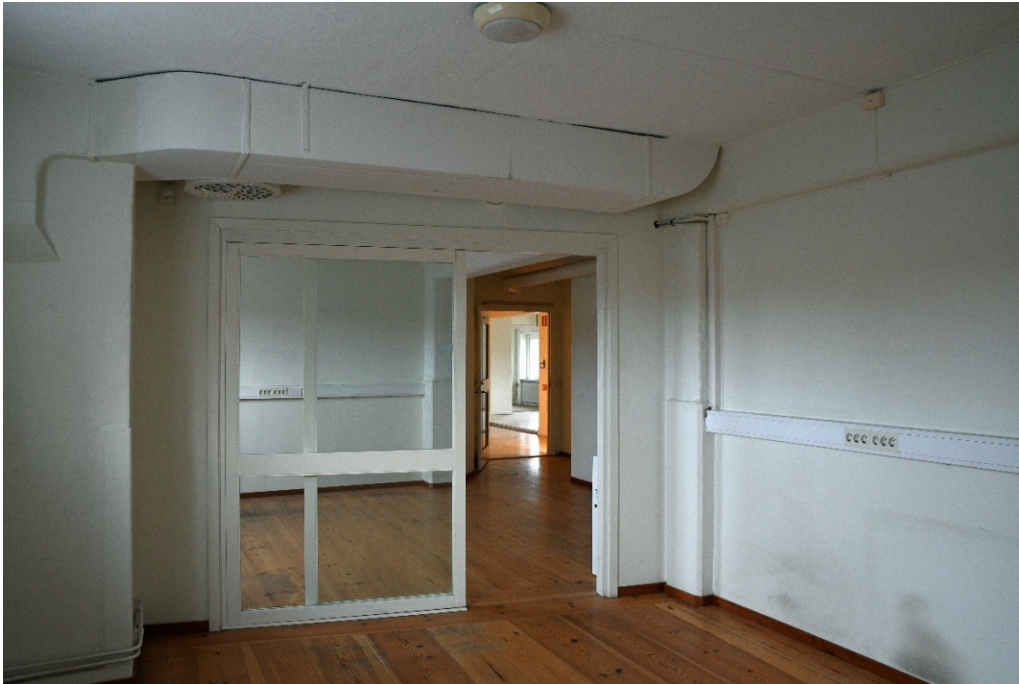
*Bild 48 Tidigare lagerutrymme med sekundära avbalkningar av mindre kontorsrum.*

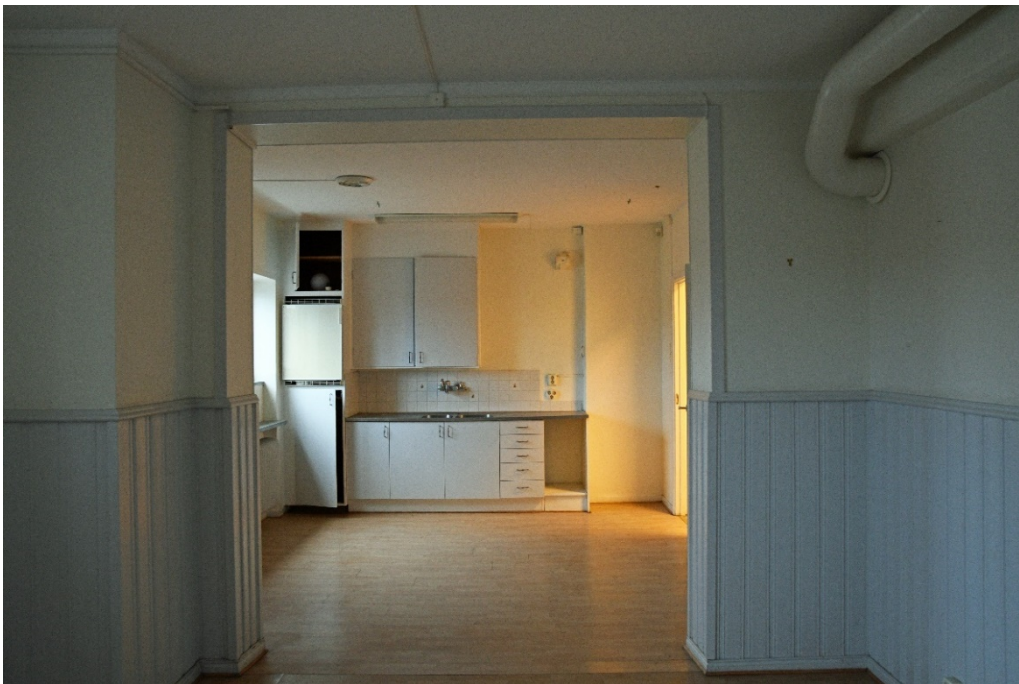
*Bild 49 Ursprungligt personalrum med pentry med senare muröppning mot tidigare lagerhall.*
