## Inventering

# Markföroreningar inom del av Flogsta 22:3, Uppsala kommun

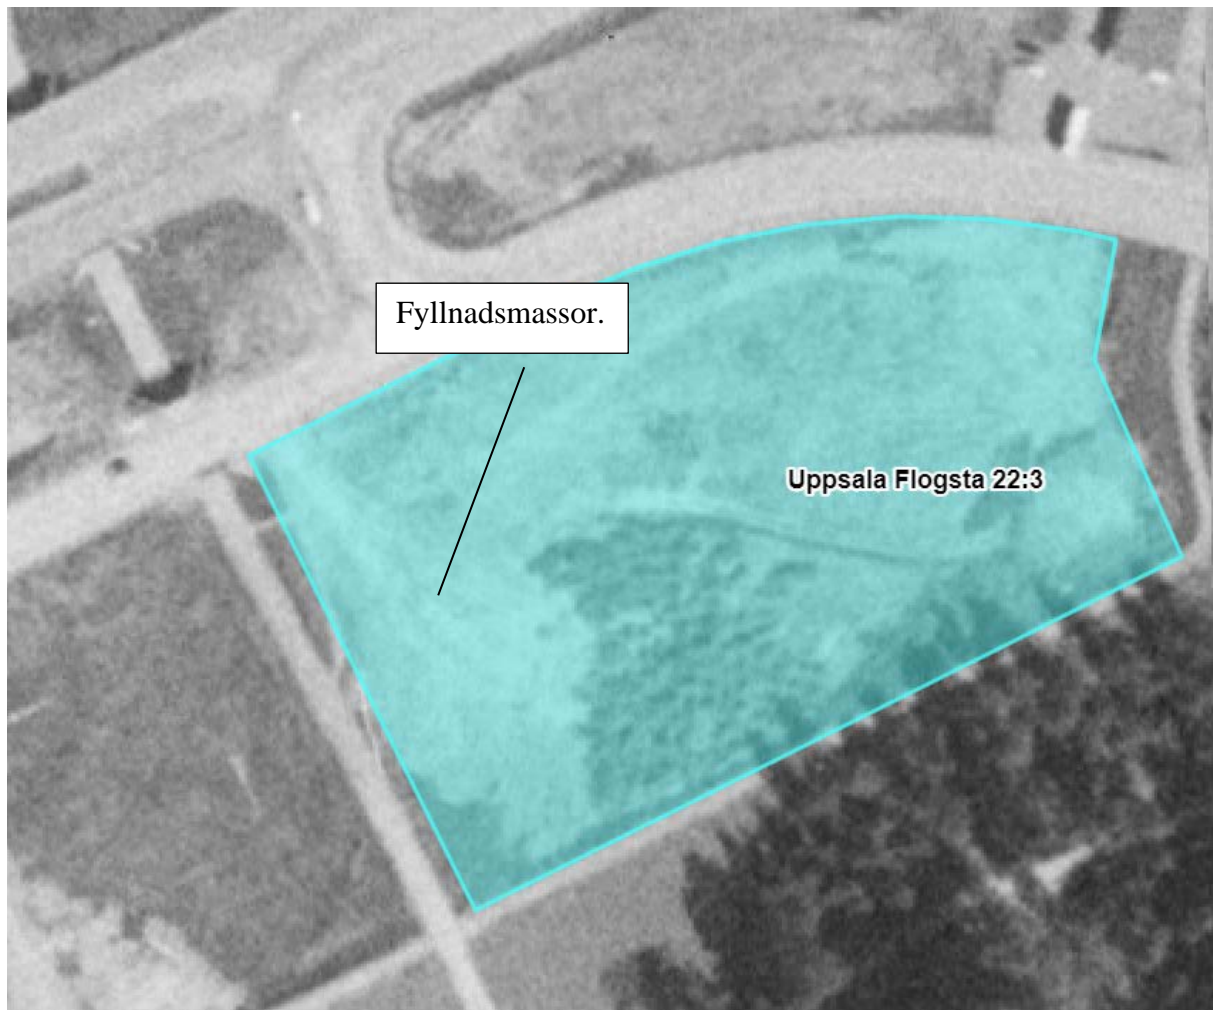
En flygbild, daterad 1975, visar att marken tidigare var åkermark, se **Figur 3** nedan. På flygbilden syns fyllnadsmassor som sannolikt körts till platsen i samband med att området bebyggdes.

*Figur 3. Området skissat på en historisk flygbild från 1970-talet. Området var skogs-och åkermark. Utfyllnader för blivande byggnation syns i västra delen.*
