Rickomberga 10:4, Uppsala

Environmental Due Diligence, EDD

VÄSTERÅS 2017-04-20
WESCON MILJÖKONSULT AB

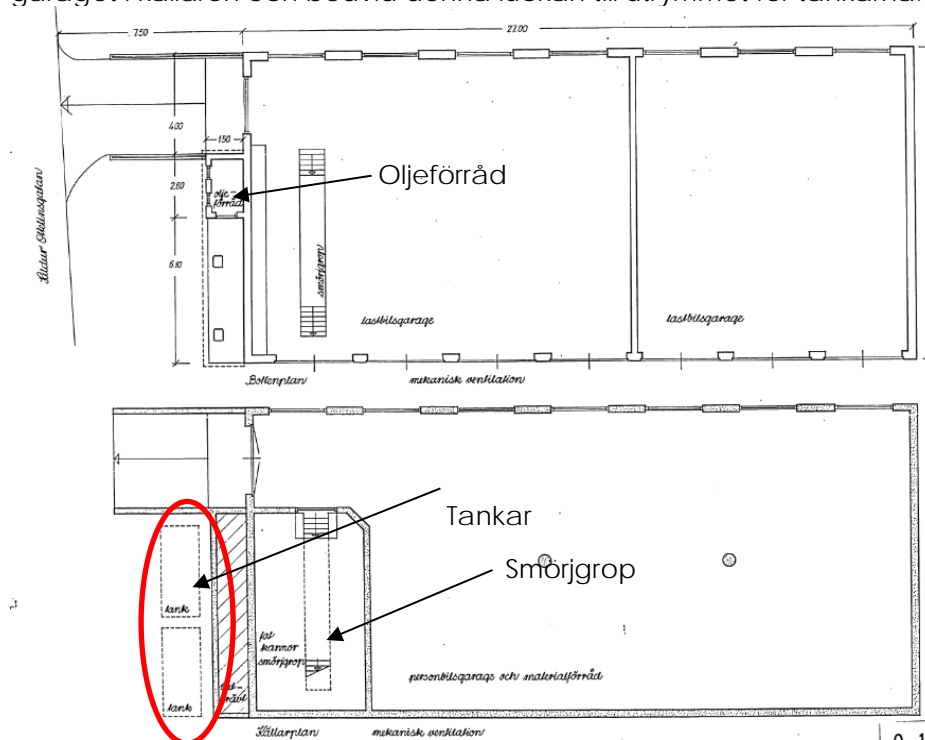
Enligt en ritning från 1961 hämtat från Uppsala stadsbyggnadsarkiv ska det ha funnits två tankar precis väster om byggnaden. På ritningen syns också ett oljeförråd och en smörjgrop (Figur 2). Tankarna var markförlagda och ska enligt uppgift finnas kvar (B-O B.I.K, 2017). I Figur 3 syns en lucka vid nedfarten till garaget i källaren och bedvid denna luckan till utrymmet för tankarna.

Figur 2. Ritning över byggnaderna från 1961. (Uppsala kommun, stadsbyggnadsarkivet)

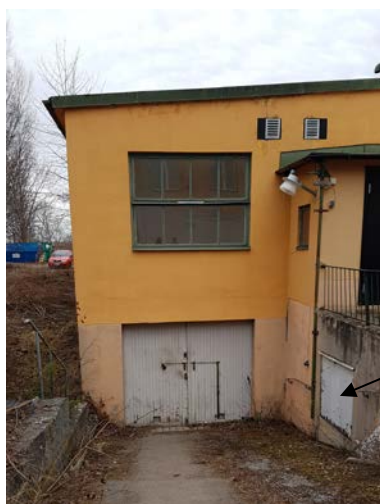
Figur 3. Nedfart till garaget i källaren samt luckan till utrymmet för cisternerna.

Den historiska informationen om åkeriverksamheten är begränsad. Det föreligger en risk att det skett spill och läckage av olja/diesel/bensin från cisternerna eller vid påfyllning av dem. Cisternerna ska enligt uppgift finnas kvar.

För att ta reda på omfattningen av eventuell förorening rekommenderas att en miljöteknisk markundersökning utförs. Denna bör omfatta både provtagning av mark och grundvatten.

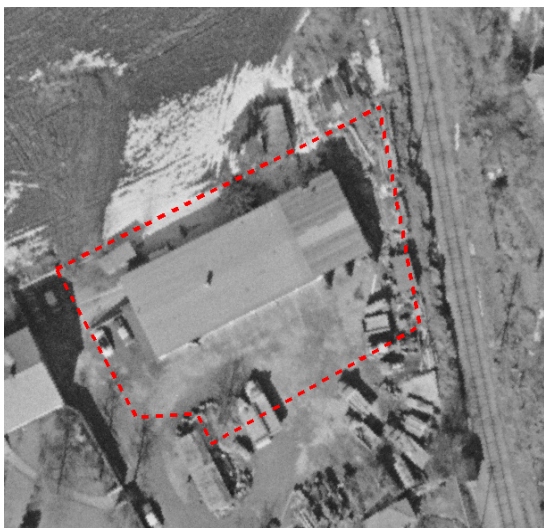
Det två senare flygfotona är mer skarpa och framförallt på fotot från 1960 syns den tidigare åkeriverksamheten. Denna var större än dagens fastighetsutbredning. På fotona syns även att det längs med den östra fastighetsgränsen har funnits ett järnvägsspår. Spåret är idag omgjord till gång- och cykelväg.

Figur 6. Flygfoto från 1960.

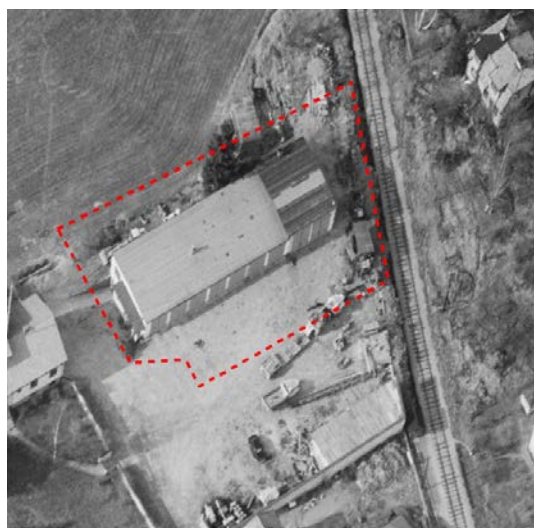
Figur 6. Flygfoto från 1963.

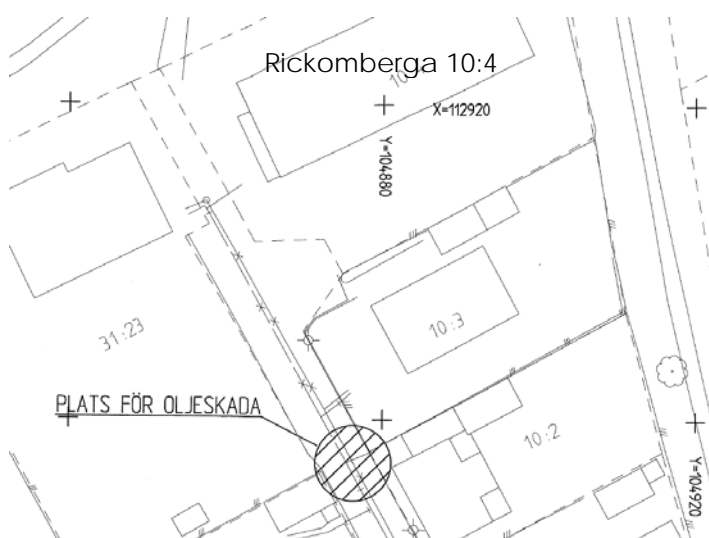
Under 2006 utfördes schaktarbeten för ledningsbyte i Hildur Ottelinsgata. Strax söder om aktuell fastighet kunde entreprenören notera en stark oljelukt och att massorna var missfärgade (se Figur 6 för läge). Massorna transporterades till avfallsmottagare och en miljökontrollant från Bjerking kallades till platsen. Oljeföroreningen påträffades där avloppsledningen var skadad och lagad med ett instucket plaströr. Detta bedömdes vara orsaken till läckaget. Provtogs på massorna i schaktväggen och analyserades med fältinstrument PID. Vid analysen erhöles endast låga utslag (<30 ppm) varför laboratorieanalys inte ansågs vara nödvändig.

Figur 7. Plats för oljeskada i mark vid ledningsbyte 2006.

Totalt transporterades 10 ton förorenade massor till avfallsmottagaren. Hela avloppsledningen byttes ut och ingen mer olja påträffades. (Bjerking 2006)
