Historisk inventering

Avseende potentiellt förorenande verksamheter på fastighet Boländerna 35:1

SHF Boländerna 35:1 AB

2022-06-29

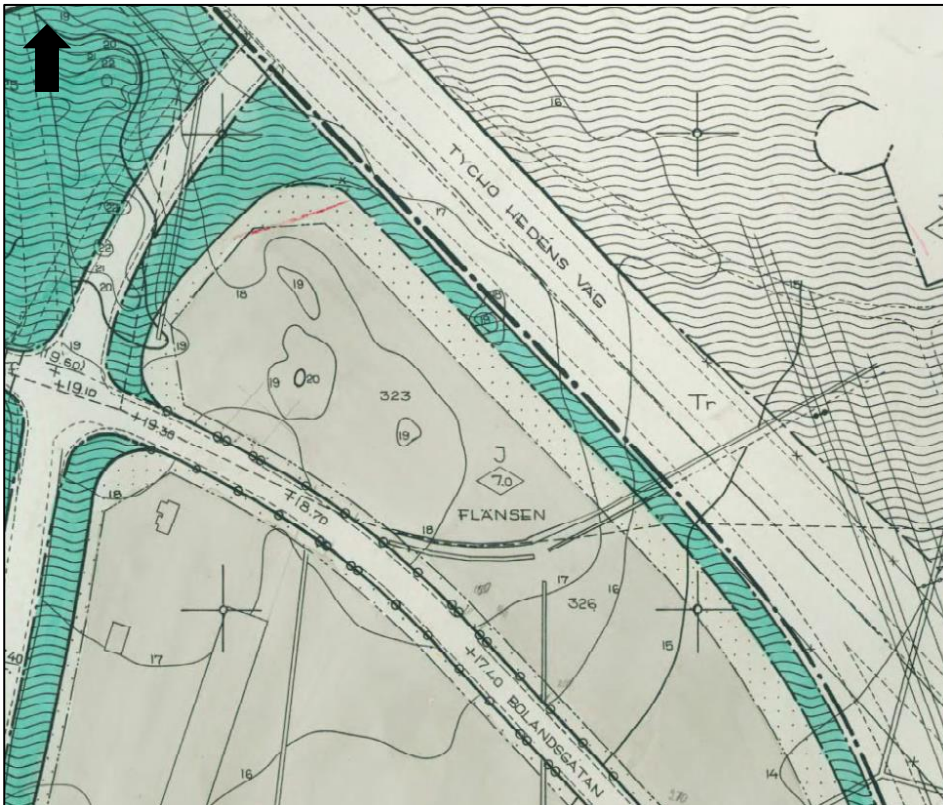
Enligt SGU:s jordartskarta *jordarter 1:25 000-1:100 000* utgörs jordarten inom området av fyllning vilken underlagras av glacial lera. Kartering har skett genom kartläggning med detaljerad digital höjdmödel som underlag i skala 1:25 000 och avslutades 2020 (SGU, 2022a). Jorddjupet inom majoriteten av fastigheten bedöms vara 5-10 meter och ökar till 10-20 meter åt sydost. Vid rondellen Bolandsgatan-Stålgatan har berg i dagen observerats (SGU, 2022b). Markytan inom fastigheten har, innan marken bebyggdes, varit högre i väst och sluttat ned åt öster, se höjdkurvor från gällande plankarta i Figur 3 (Stadsplanebestämmelser - del av Sofielund mm, 1969).

Figur 3. Aktuell fastighet i plankarta från gällande detaljplan. Höjdkurvor representerar markytan innan fastigheten var bebyggd.

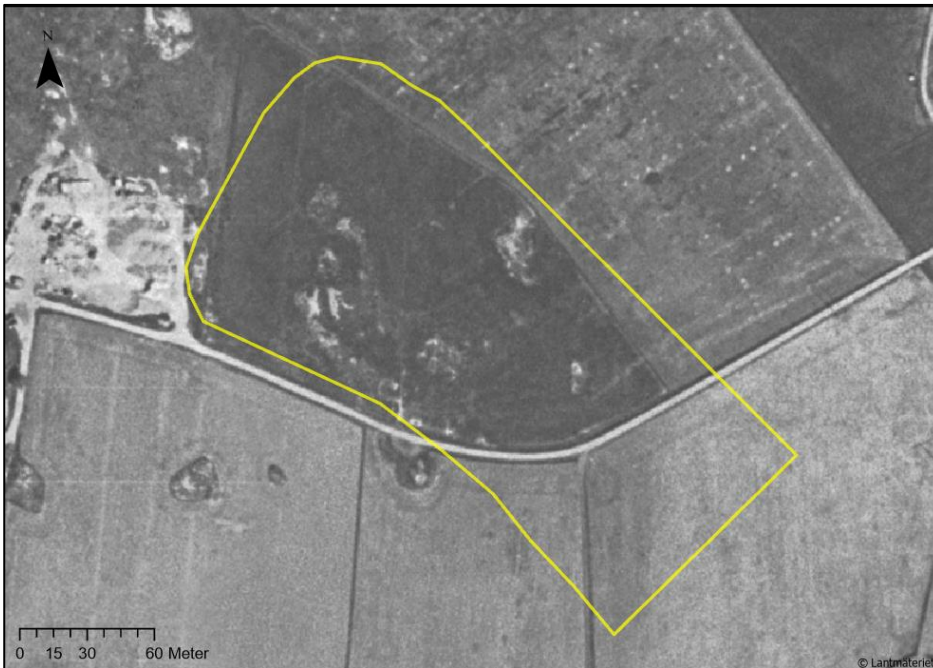
Historiska ortofoton från lantmäteriets öppna data visar att marken användes som odlingsmark 1960 (Figur 4). Ortofoto från referensåret 1975 antyder att större delen av fastigheten fortfarande användes som odlingsmark vid denna tidpunkt. En mindre byggnad (alternativt en lastbil eller en container som tillfälligt förvarats på platsen) förefaller dock ha etablerats i fastighetens västra hörn. Områdena väster och söder om fastigheten hade vid denna tidpunkt börjat bebyggas med industrier (Figur 5). Enligt inventeringsregister för PCB är byggnaden vi ser idag uppförd 1972 (MI amälan om inventering av PCB Aspholmen Tunbytorp AB, Boländerna 35:1, 2009).

Figur 4. Historiskt ortofoto, referensår 1960. Ungefärlig avgränsning för Boländerna 35:1 kan ses i gult. © Lantmäteriet

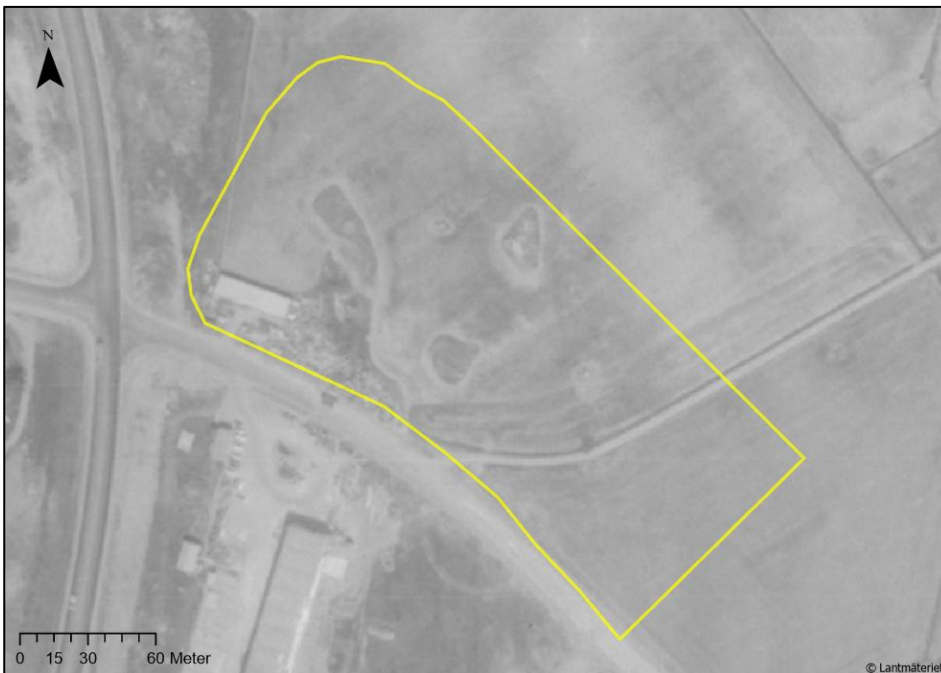
Figur 5. Historiskt ortofoto, referensår 1975. Ungefärlig avgränsning för Boländerna 35:1 kan ses i gult. © Lantmäteriet

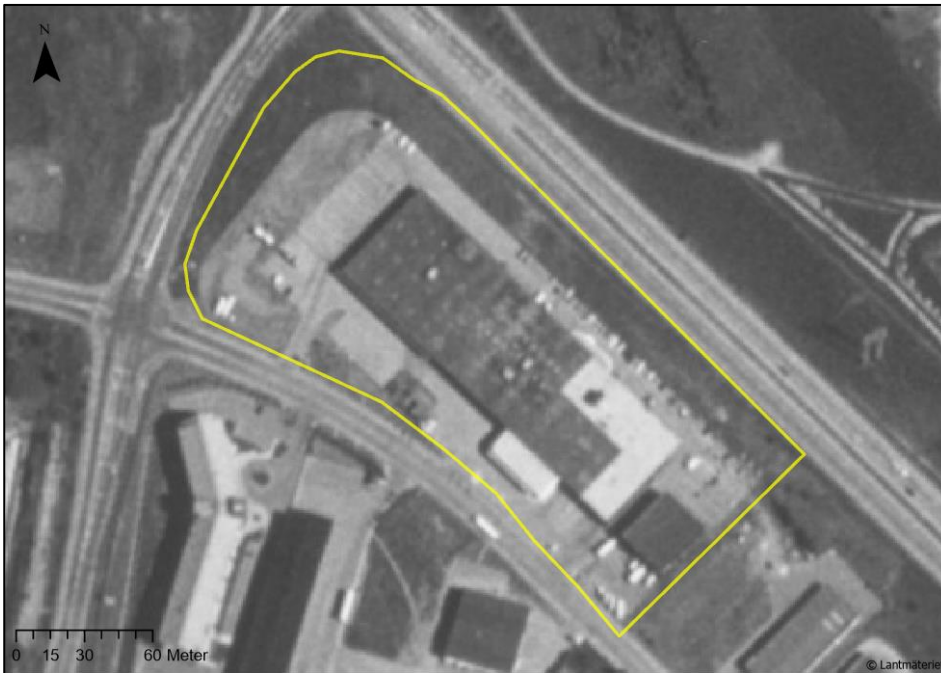
Ortofoto från 1995 visar befintlig byggnad med omgivande parkeringsplatser (Figur 6). Vid en jämförelse med ortofoto från 1999 ses ingen större skillnad. Endast en mindre yta förefaller ha varit asfalterad vid denna tidpunkt (Figur 7). Ortofoto från 2005 visar att ytan för asfalterade parkeringsplatser nyligen utökats (Figur 8).

Figur 6. Historiskt ortofoto från 1995. Ungefärlig avgränsning för Boländerna 35:1 kan ses i gult. © Lantmäteriet

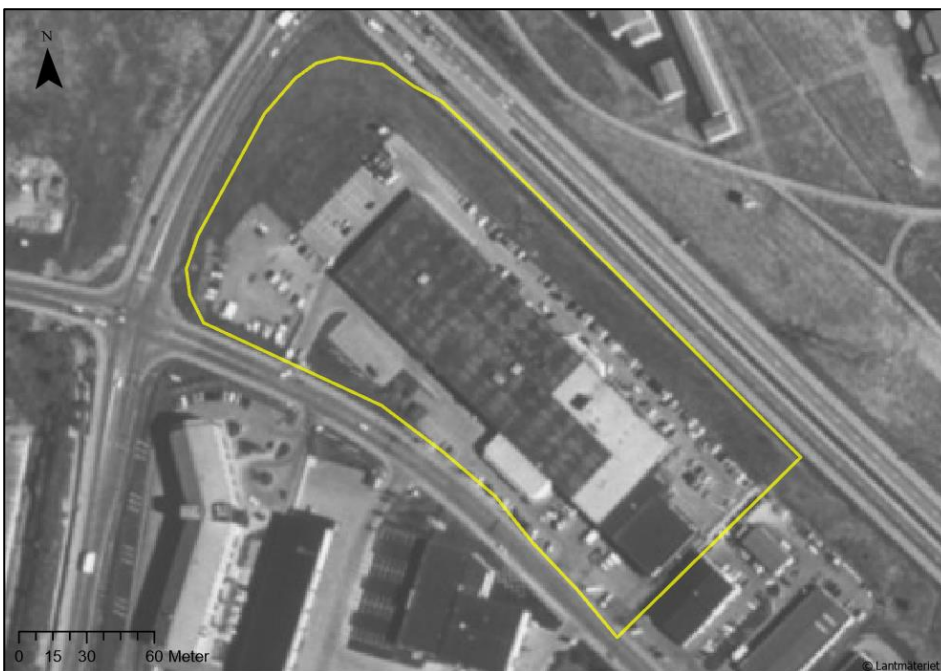
Figur 7. Historiskt ortofoto från 1999. Ungefärlig avgränsning för Boländerna 35:1 kan ses i gult. © Lantmäteriet

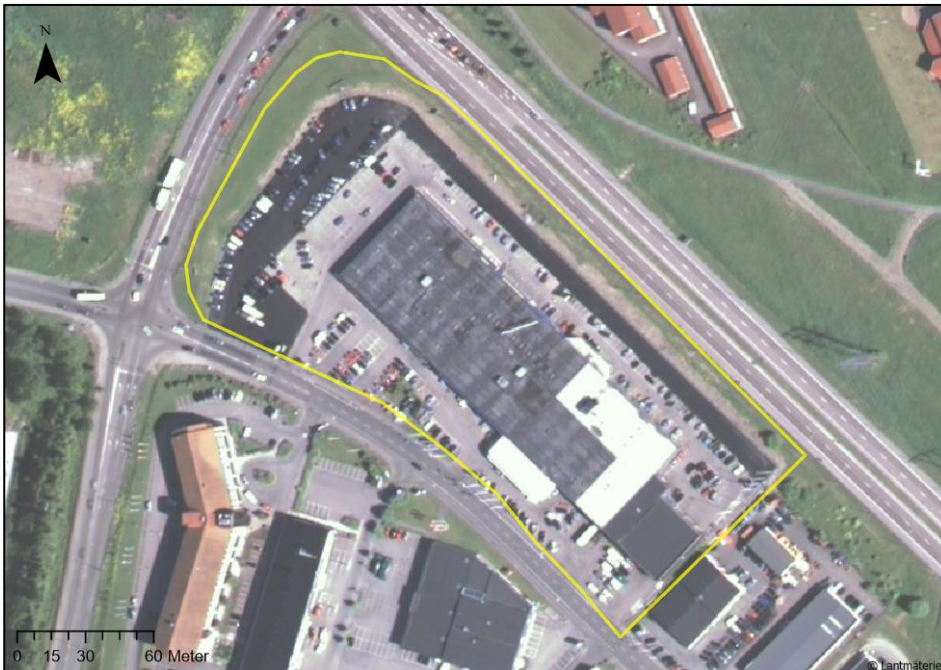
Figur 8. Historiskt ortofoto från 2005. Ungefärlig avgränsning för Boländerna 35:1 kan ses i gult © Lantmäteriet

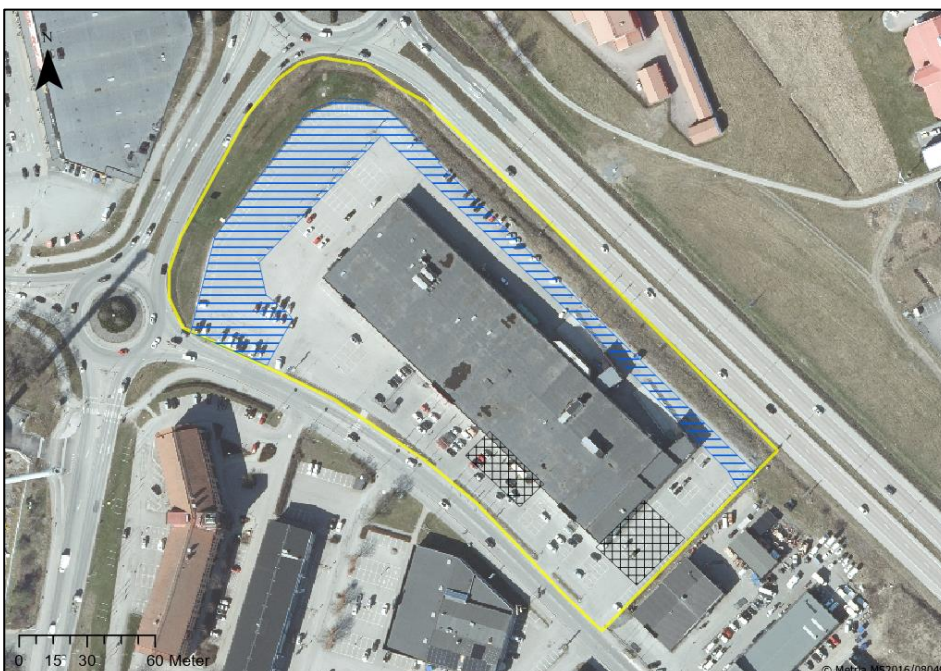
Figur 9 redovisar hur fastigheten ser ut idag. I figuren har byggnader som rivits markerats med svart skraffering, vad som bedöms som relativt ny asfalt har markerats i blått. Då ÖoB ligger i bilvårdsanläggningens/verkstadens gamla lokaler är det möjligt att den byggnad som rivits öster om ÖoB har använts för biltvätt.

Figur 9. Nutida ortofoto med rivna delar av tidigare verksamhet markerade med svart skraffering och ny asfalt markerad med blå skraffering. Bilvårdsanläggningen/verkstaden har legat i befintlig byggnads östra del © Metria MS2016/08049

Bilvårdsanläggningen/verkstaden är den verksamhet som bedöms som mest sannolikt kan ha gett upphov till föroreningar. Även denna har legat i den östra delen av fastigheten. Undersökningar av mark och förekomst av föroreningar bör därför fokusera på områdets östra del. Transport av föroreningar i vätskefas eller löst i grundvattnet kan potentiellt även de ha rört sig åt öster på grund av lerytans lutning. Transport av föroreningar kan även ske i och längs med ledningsgravar.
