VAKSALA KYRKSKOOLA

UPPDRAG: Vaksala kyrkskola

Titel på rapport: Antikvariskt utlåtande över Vaksala kyrkskola
Status: Slutversion
Datum: 2018-11-06

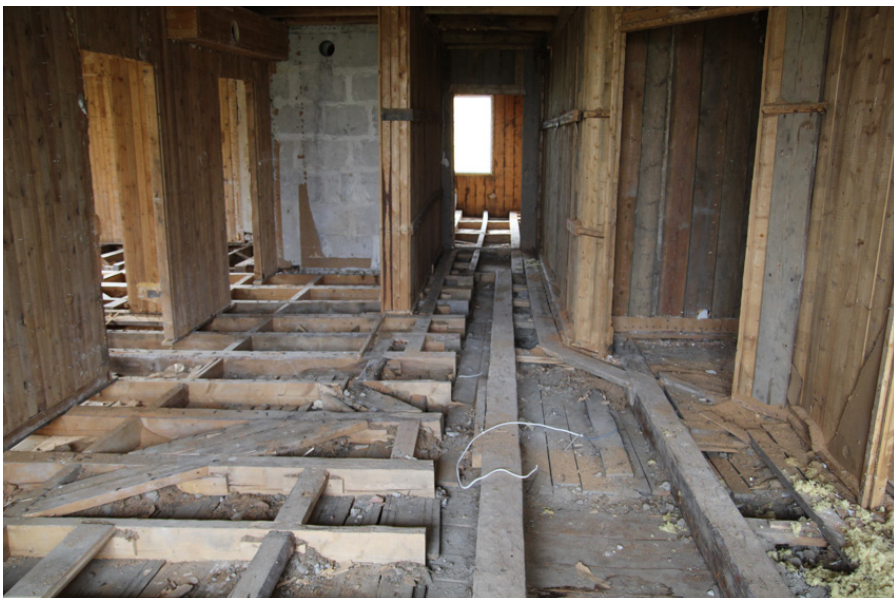
F.d. korridor i södra delen, vån 1 tr. T.v. bjälklag från tillbyggnad 1912 upplagt på underliggande timmervägg. T.h. bjälklag från 1872.

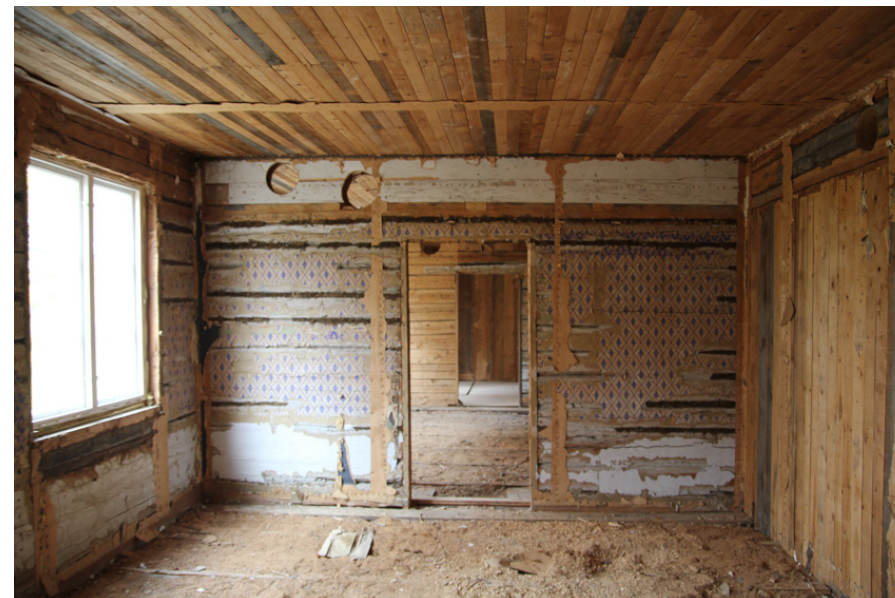
F.d. matsal, vån. 1 tr. Bilden visar frilagda liggtimmerstockar i den ursprungliga byggnadsdelen från 1872. Tidstypiska tapeter från 1870-talet med blått tryck. Spår av ljusgrå väggbröstning.

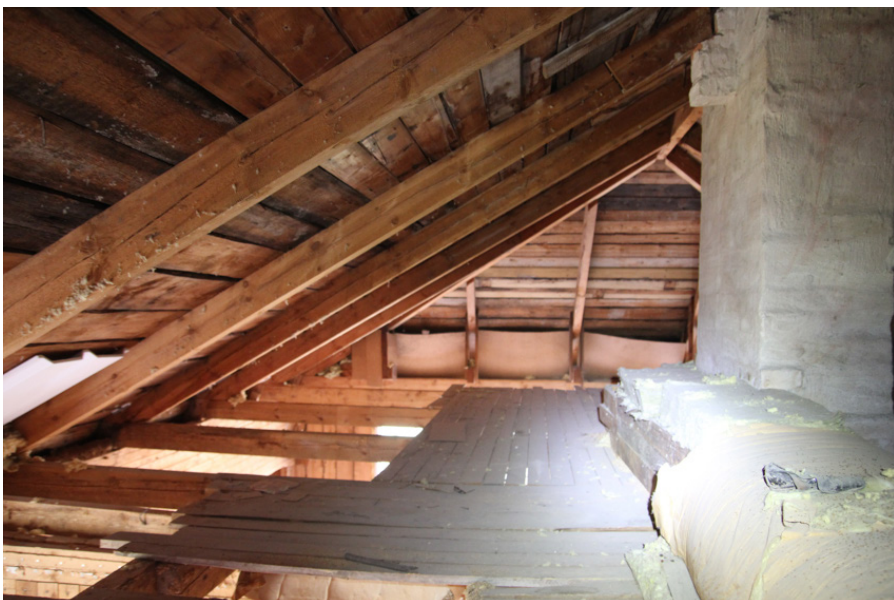
Takstolar i södra änden av huset. På bilden ses intakta hanbjälkar och putsad skorstensstock.

Vad gäller takkonstruktionen kan, vid en inspektion på vinden, konstateras att den största delen av hanbjälkarna är intakta i den åtkomliga södra delen av vinden. Om takkonstruktionen inte uppfyller dagens krav gällande snölaster kan detsamma sägas om i stort sett alla äldre hus. Det finns förstås möjligheter att förstärka den befintliga konstruktionen och enligt Boverkets konstruktionsregler EKS 10 § 32 framgår att ändringar av byggnader ska utföras varsamt. Om byggnaden ifråga till exempel anses vara särskilt kulturhistoriskt värdefull får den inte förvanskas vilket kan innebära begränsningar av vilka tekniska lösningar som är möjliga att genomföra. Enligt §34 får avsteg från bestämmelserna i EKS 10 göras vid

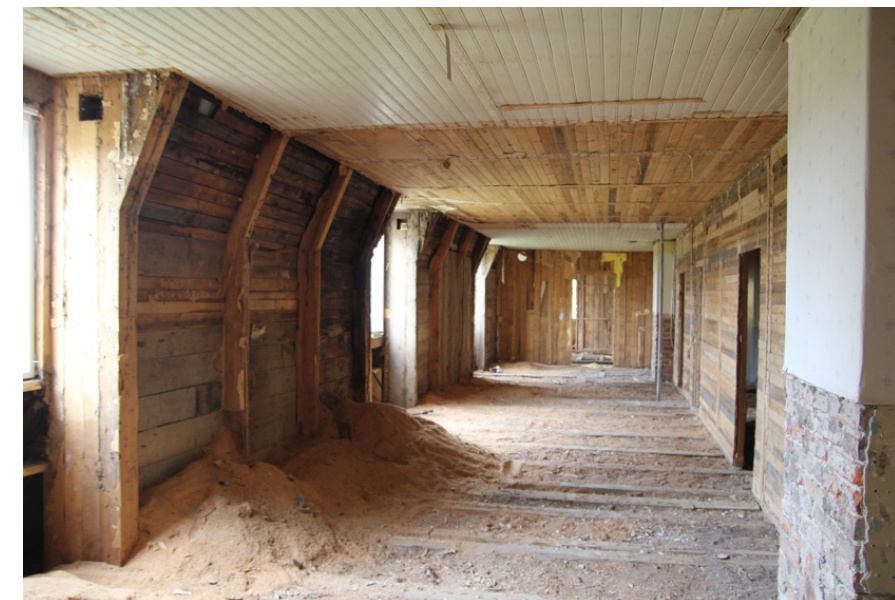
F.d. korridor och lärosal, vån 1 tr. Foto av insidan på nordöstra långsidan efter att delar av plankstommen och golvbjälklaget frilagts. Dubbla plankväggar med mellanliggande isolering av sågspån som ligger i en hög på golvet sedan den inre plankväggen demonterats. Väggreglarna är sammanfogade med takstolarna.

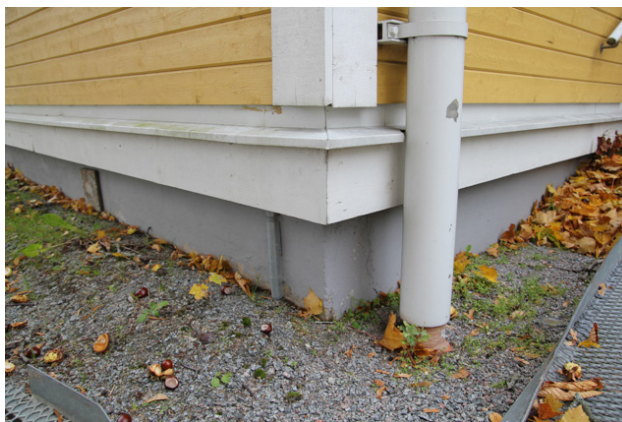
Fasaderna är tilläggsisolerade både ut- och invändigt vilket tydligt syns på panelen som ursprungligen låg i liv med betongsockeln. Panelen har grovsågad yta och plåtbeslag har modern utformning i plastbelagd fabrikslackerad plåt med lodrät droppkant.

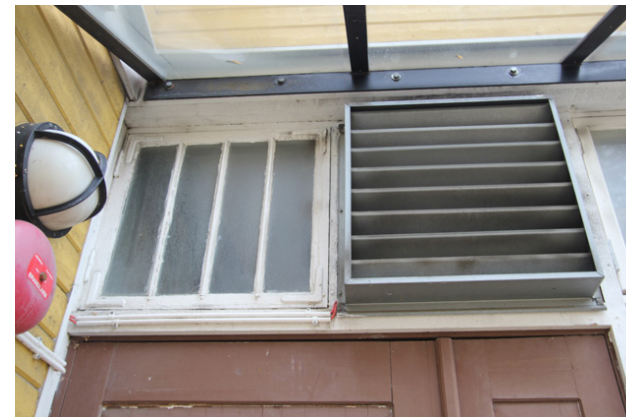
Friskluftsintag till fläktaggregat bredvid fönsterbåge som är den enda äldre fönsterbåge som finns kvar i huset.

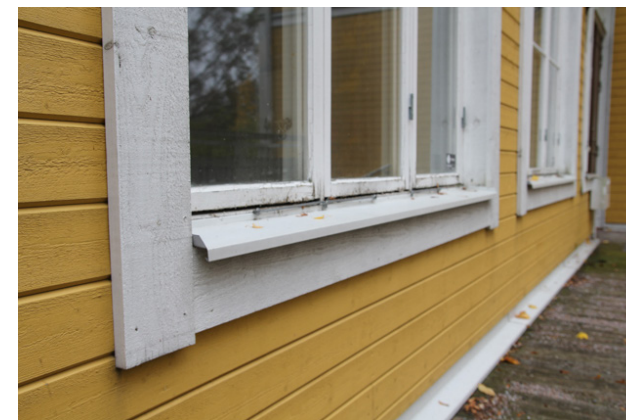
Fönsterfoder och fönstersnickerier från 1990-talets ombyggnad. Foderlisterna har grovsågad yta till skillnad från de äldre som var släthyvlade. Fönsterbleck i material och utformning lika plåten på sockelbrädan till vänster.

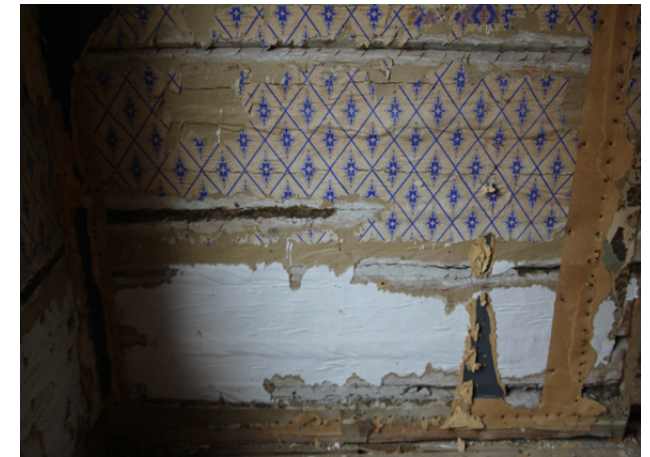
Timmerväggen i f.d. matsal vån 1 tr. Tapet och bröstning från 1870-talet. Väggen frilades sommaren 2018 i samband med konstruktionsutredningen.

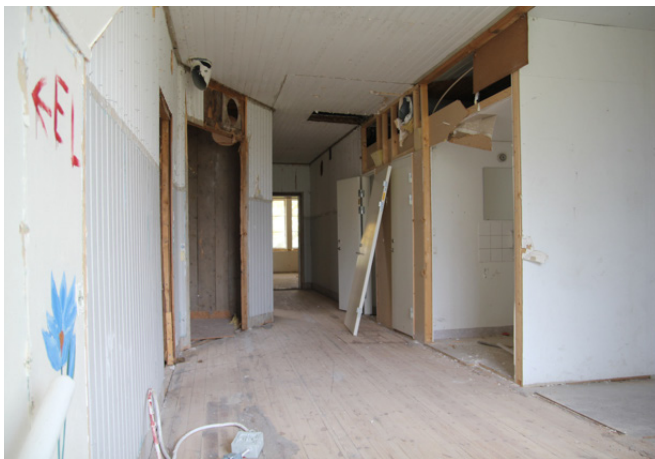
Korridor på ån. 1 tr. När senare tidars väggbeklädnad avlägsnats har den gamla pärlspontpanelen frilagts. Interiören härrör från 1912 års om- och tillbyggnad.

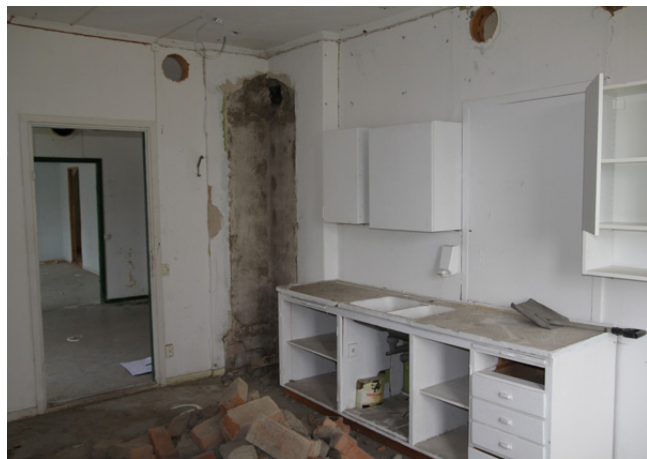
Hörnrum på vån. 1 tr med riven kakelugn som stått i hörnet. .

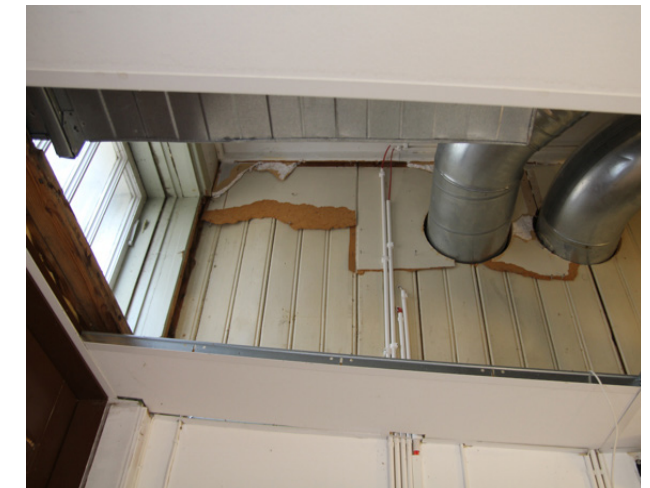
Innanför entrén på bottenvåningen frilades äldre pärlspontpanel ovanför nedpendlat undertak som döljer ventilationsrör.

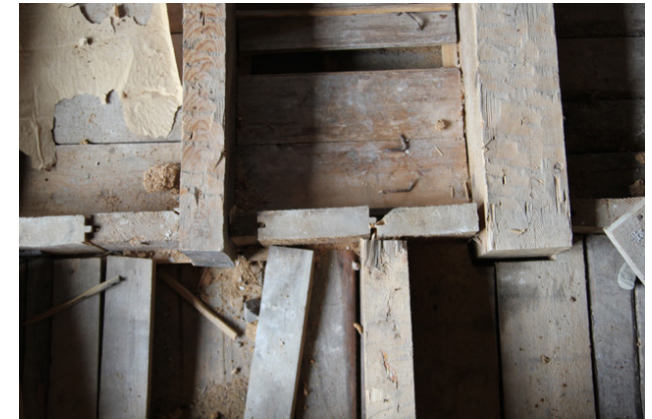
Bjälklag från 1912 som är upplagt på plankvägg.

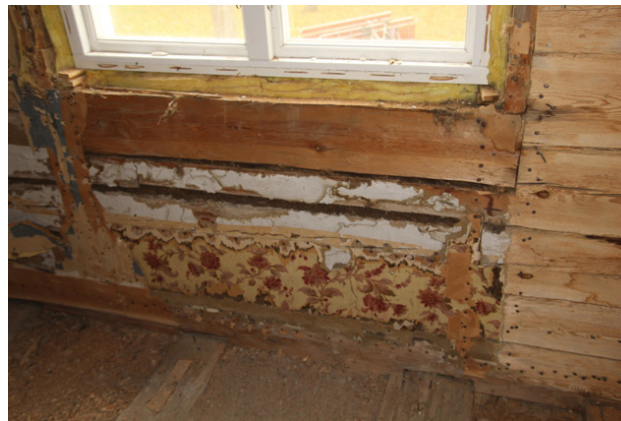
Del av ursprunglig timmervägg från 1872 innanför frontspisen mot sydväst. Här ses hur fönsterbröstningen höjt vid ombyggnaden 1912.
