Vaksala Kyrkskola

2017-02-16

Rapport gällande materialprovtagning på bottenvåning samt övervåning 2017-02-01 samt sammanfattning.

Utförd av Dan Eriksson Relita Industri & Skadeservice AB

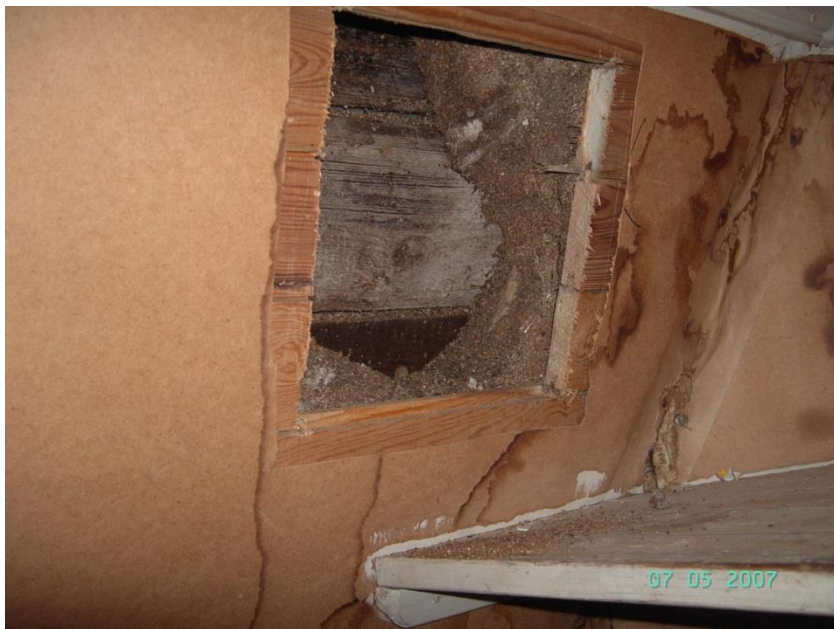
Som byggnadssättet föreskrev när huset uppfördes ligger yttertakspanelen direkt an mot takplåten, se bild 1. Trots att taket lades om för ca 20 år sedan, har vi inte sett att det finns någon underlagspapp. Medan det på vissa platser helt saknas isolering i taket, finns det på andra ett isolerande lager av spån mellan en inre och en yttre panel. Med hänsyn till den skarpa lutningen, fungerar det brutna taket i vissa fall mer som en yttervägg.

Bild 1: Sluttande tak i garderob på övre plan med isolering av spån, i Vaksala kyrkskolas lokaler.

Likt vind bör kattvindstak åtgärdas samt snedtaks-konstruktioner på övervåning. Många av snedtaken har bara sågspån som isolering.

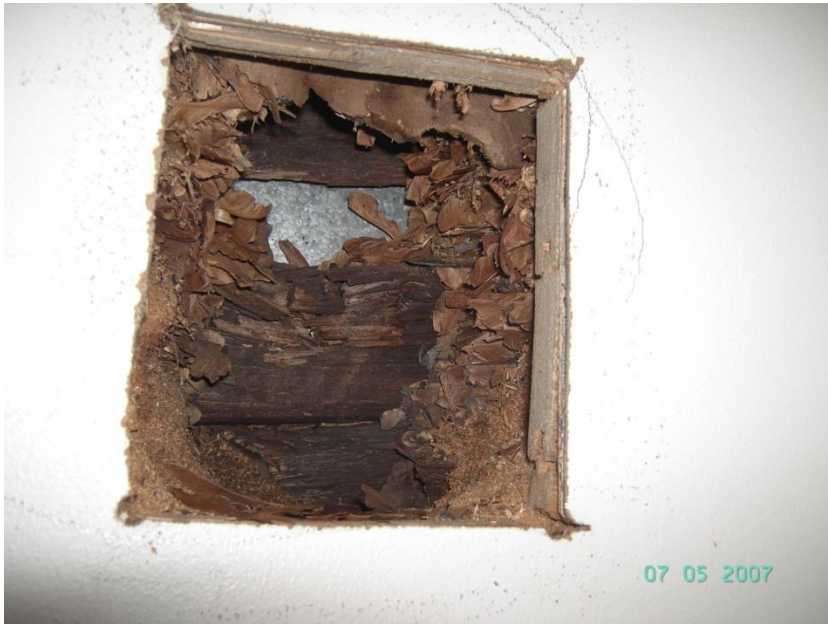
Bild 2: Sluttande tak på övre plan med isolering av en blandning av spån och växtmaterial, i Vaksala kyrkskolas lokaler.

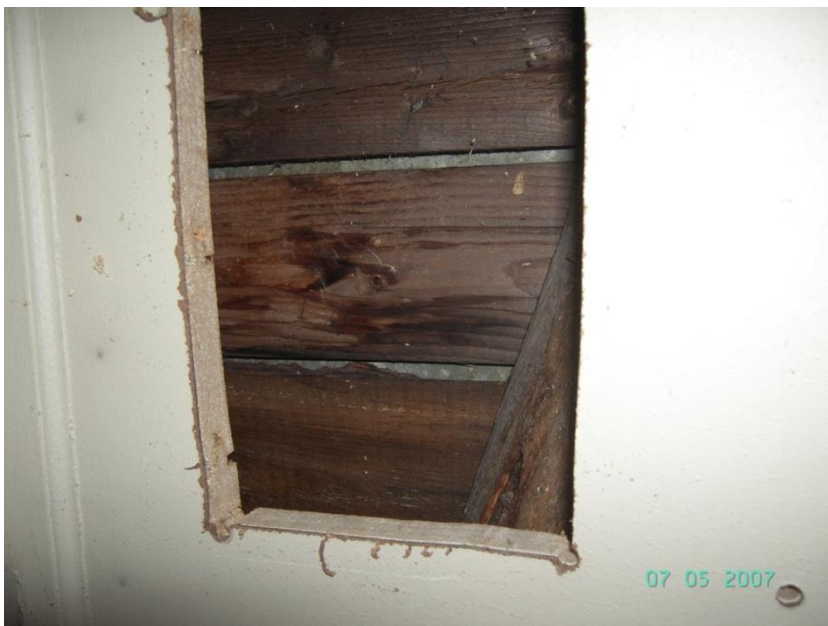
Bild 3: Sluttande tak på övervåningen utan isolering, i Vaksala kyrkskolas lokaler.

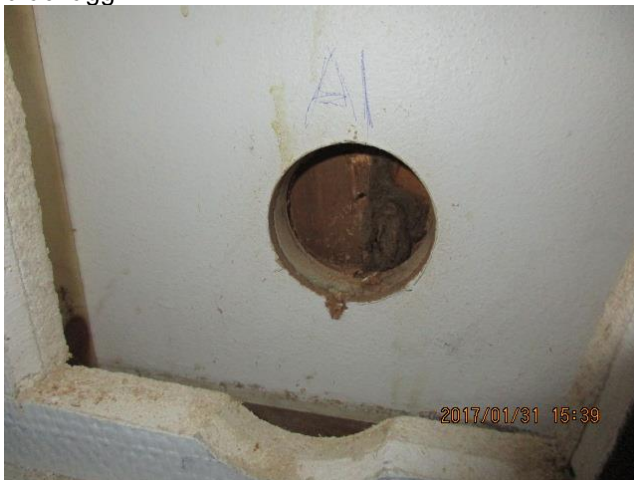
Provplats A1, Bordtennisrum

Mikrobiella skador ses på provpunkterna A1, A4, A5. Provresultaten innehåller alltför höga halter av mikroorganismer i ytterväggar.

Gips 13mm, spånskiva 10 mm, isolering 70 mm, masonit, papp, pärlspont 22 mm, papp, brädvägg.

För att en bra konstruktion ska erhållas, bör samtliga väggar på undervåning rivs till yttre plankvägg från golv till underkant fönster. Finns det risk för att delar av vägg har smittats av kloranisoler bör sanering utföras upp till tak. Samtliga ytterväggsyllar av tryckimpregnerat trä bör bytas ut.

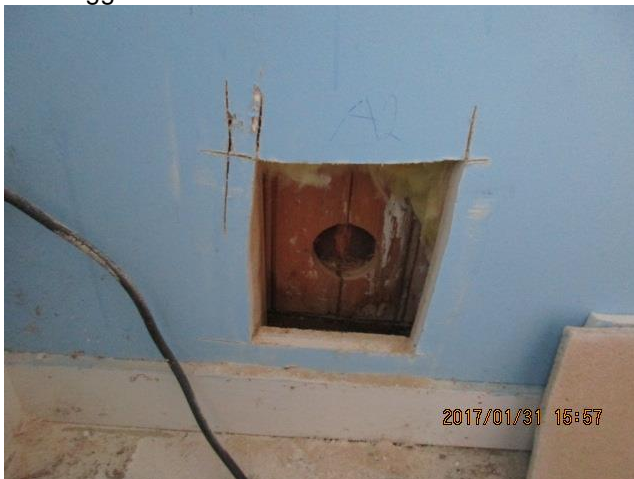
Provplats A2, Gym

Gips 13mm, spånskiva 10 mm, isolering 70 mm, pärlspont 22 mm, luftspalt, papp, brädvägg.

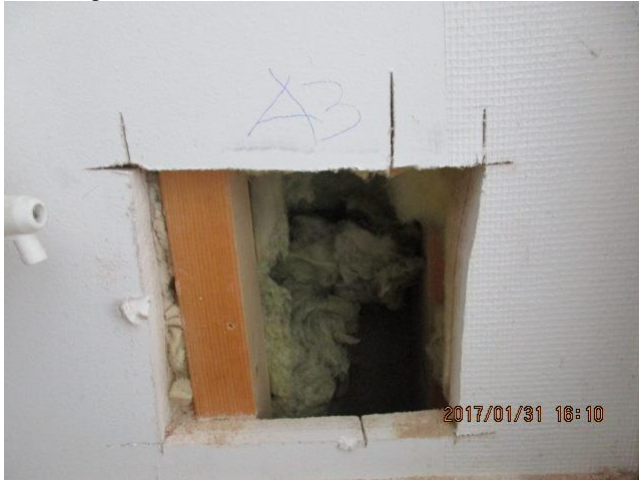
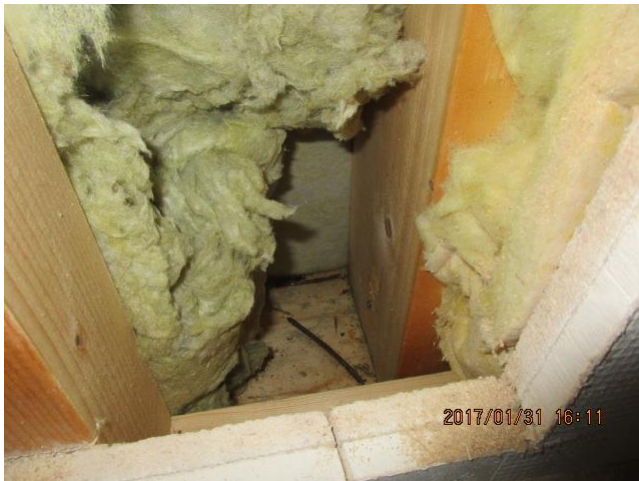
Provplats A3, Träningsrum

Renoverad vägg: Gips 13mm, spånskiva 10 mm, isolering 70 mm, isolering 160 mm, isolering.

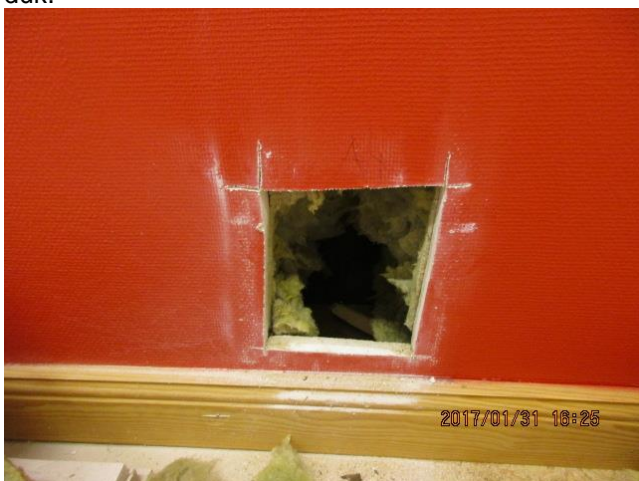
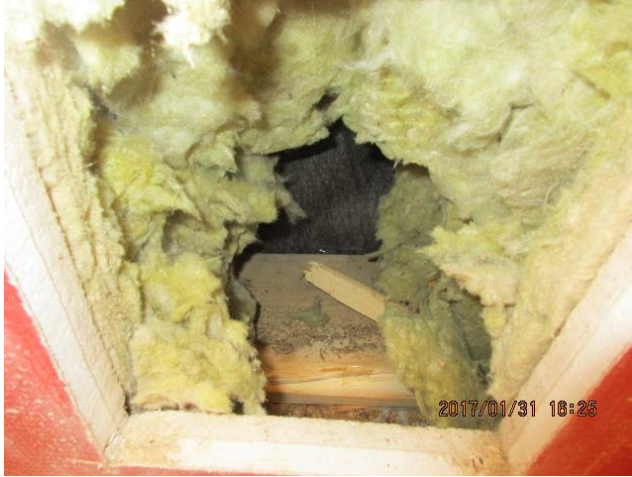
Provplats A4, Träningslokal

Renoverad vägg: Gips 13mm, spånskiva 10 mm, isolering 120 mm, isolering 160 mm, vind duk.

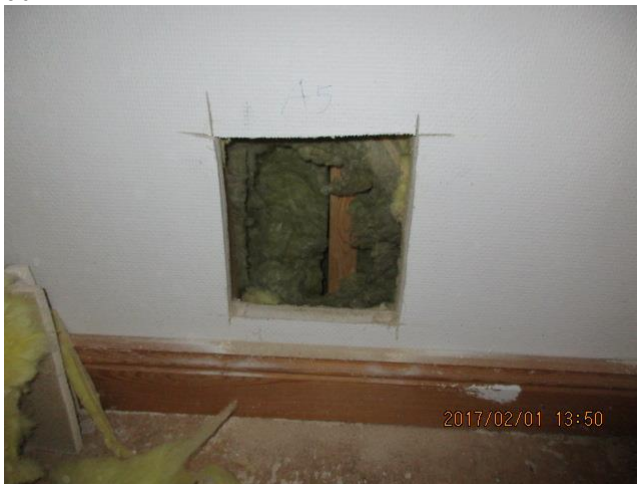
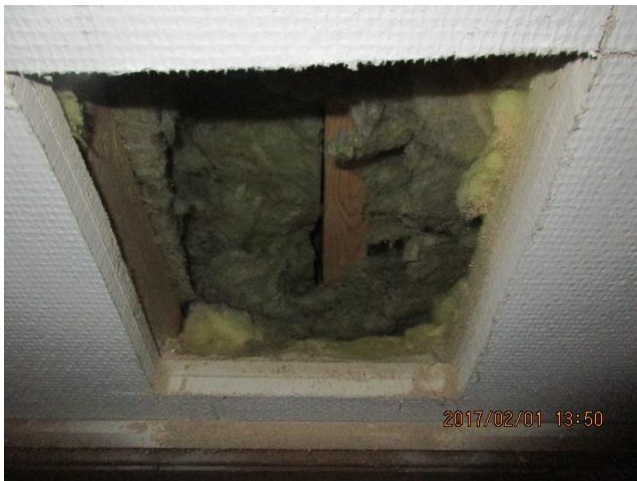
Provplats A5, Pausrum

Renoverad vägg: Gips 13mm, spånskiva 10 mm, isolering 120 mm, isolering 160 mm, vind duk.

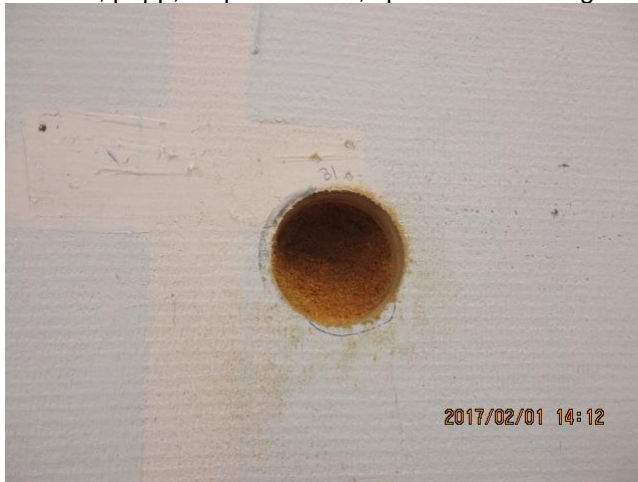
Provplats B1, Träslöjd

Masonit, papp, råspont 22mm, spån som isolering.

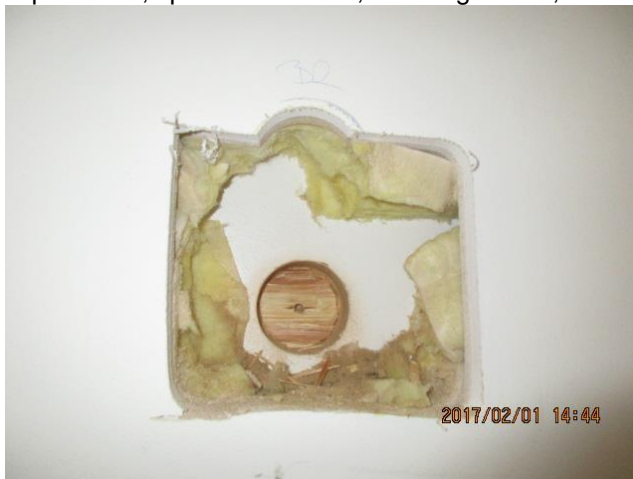
Provplats B2, Klassrum

Gips 13mm, spånskiva 10mm, isolering 70mm, masonit, papp, brädvägg.

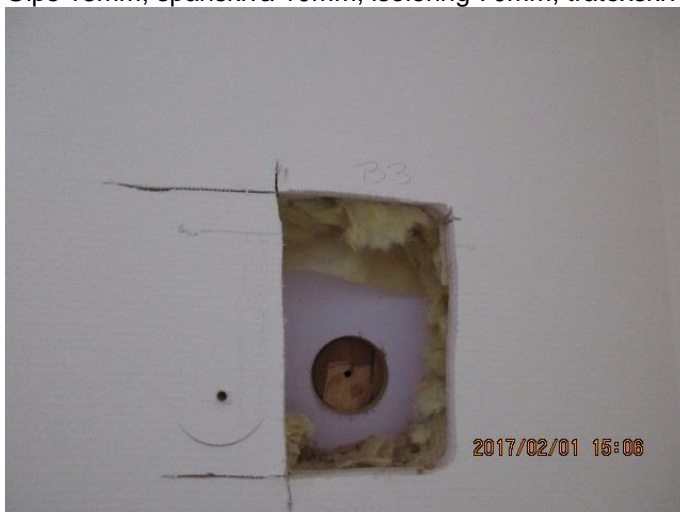
Provplats B3, Grupprum

Mikrobiella skador ses på provpunkten B3. Provresultatet innehåller alltför höga halter av mikroorganismer i yttervägg.

Gips 13mm, spånskiva 10mm, isolering 70mm, trätexskiva, papp, brädvägg.

För att en bra konstruktion ska erhållas, bör samtliga väggar på övervåning rivs till yttre plankvägg och att sanering utförs på de platser som tillväxtskador ses.
