Program TRV Fyra spår Uppsala		Dokumentnummer FSUK003-04-025-0000-56_67-0006	
Uppdragsnummer TRV 168592	Uppdragsnummer (projektör) 30020886	Datum 2024-06-26	
Skapad av (projektör) Wilhelm Geier	Granskad av (projektör) Marc Gath	Godkänd av (projektör) Stefan Eidissen	
<p>Stråk 5, Ostkustbanan</p> <p>Söder Bergsbrunna-Uppsala C</p> <p>Bandel 429, 430</p> <p>Systemhandling, Godkänd</p> <p>Miljödata</p> <p>PM Markmiljöundersökning</p>

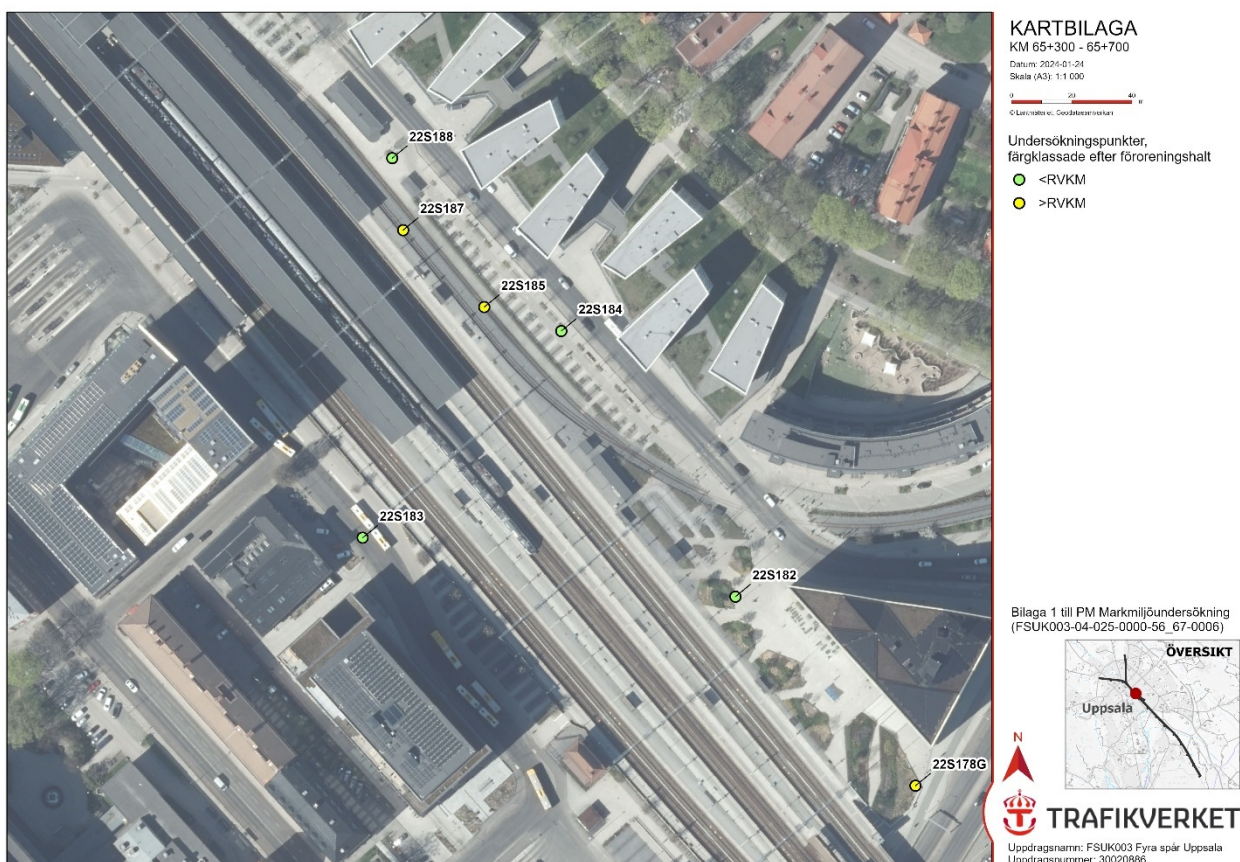
Omkring Uppsala Centralstation har provpunkter placerats för att undersöka förekomst av förorening i de områden som kan bli aktuella för anläggande av de tillkommande järnvägsspåren. Även om det tidigare har påträffats PAH och petroleumkolväten i gatumark omkring stationen, så visar den översiktliga undersökningen för systemhandlingen att föroreningshalter understiger RV_{MKM} och i många fall RV_{KM} . Provtagning under kresotimpregnerade slipers i Lennabanan (punkt 22S185 och 22S187) visar på halter av tungmetaller strax över RV_{KM} , men inte PAH. Makadammet runt sliprarna såg ut att ha tvättats/bytts ut nyligen, men det var inte möjligt att få upp ett prov på makadammet för att bekräfta detta.

Figur 4. Karta över undersökningspunkter vid Uppsala Centralstation.

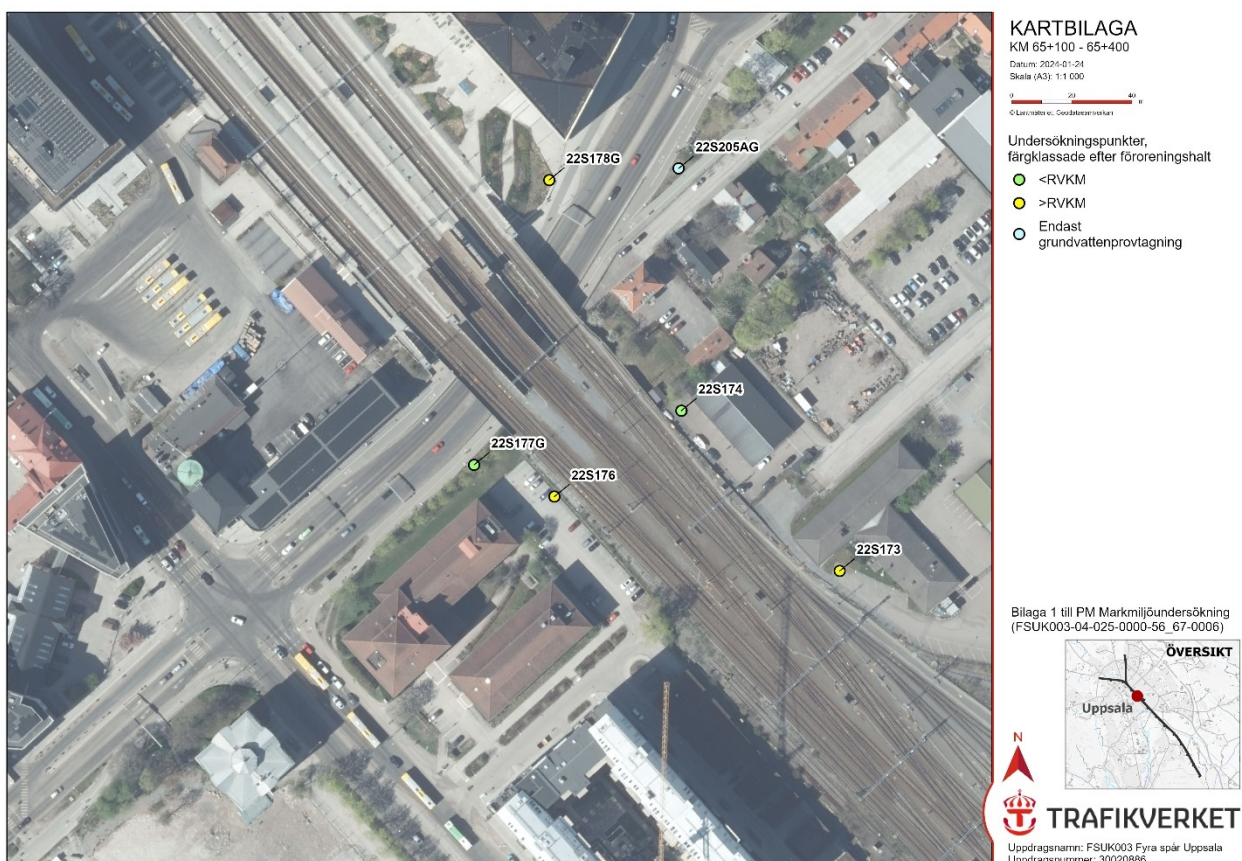
Resultat från prover tagna 2022-06-23 kan vara missvisande när det gäller flyktiga kolväten eftersom luften i kylväskan var betydligt varmare än temperaturen i jorden. De potentiellt påverkade provpunkterna är 22S177G, 22S178G och 22S205G.

Asfaltsprovtagning och analys har utförts i vägbanan norr om korsningen. Asfalten bedömdes vara fri från stenkolstjära.

Figur 5. Karta över undersökningspunkter vid Strandbodgatan.

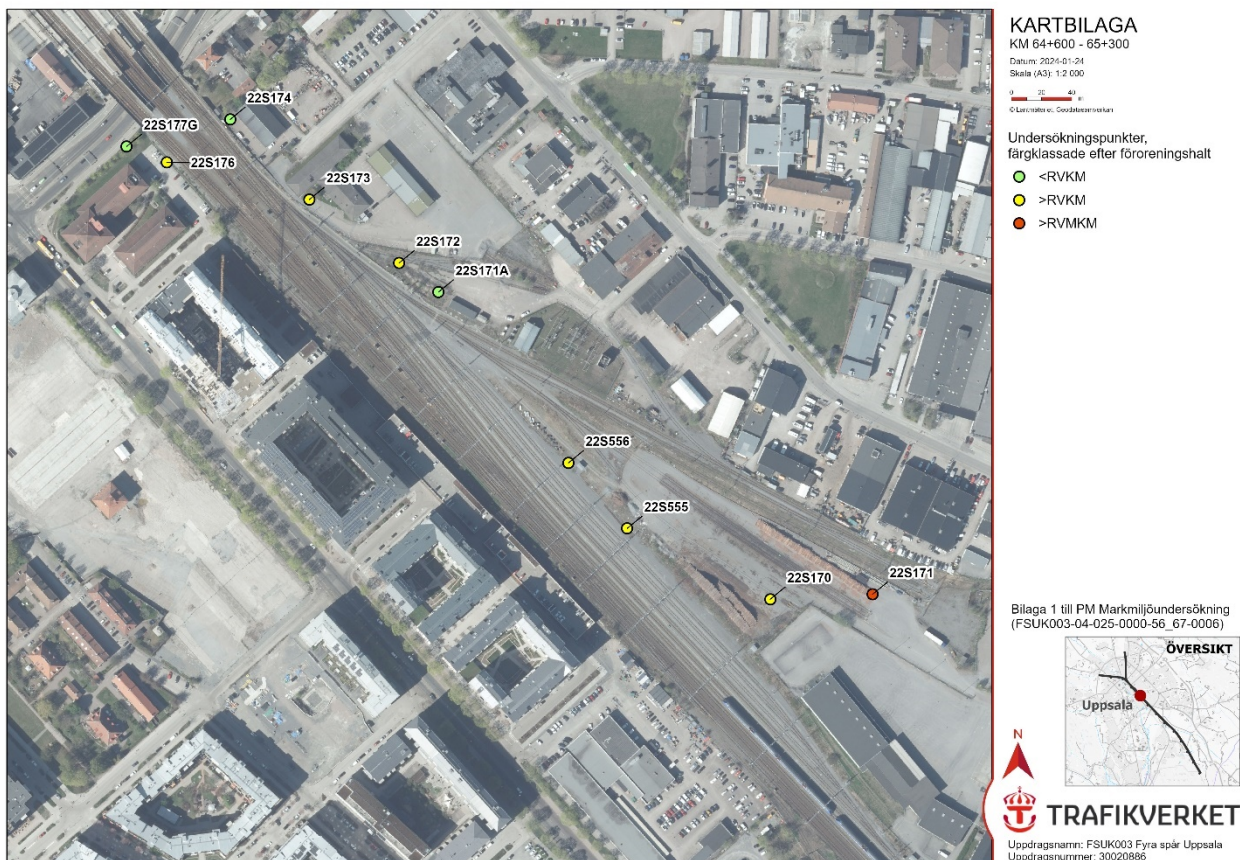
Det har påträffats tegel och misstänkta kolrester i fyllnadsmassor i området (punkt 22S171, 22S531).

Merparten av provpunkterna visar på förhöjda halter av tungmetaller, framför allt kobolt och bly i naturlig lera. Bly har påträffats i en halt över RV_{MKM} i ett prov på lera direkt under fyllning vid omlastningsområdet (22S171). Det har påträffats alifater ($>C8-C10$ och $C12-C16$) över RV_{KM} i sulfidhaltig siltig lera i anslutning till huvudspåren (22S555) där det också gjordes fältmätningar som visade på förhöjda halter flyktiga kolväten och noterades diesellukt i fältanteckningar. Den påträffade petroleumföroreningen förelåg mellan 1,85 och 2,50 meters djup. PAH-H över RV_{KM} har också påträffats i ytlig fyllning i Trafikverkets område vid Östunagatan (22S173). Provpunkter färgklassade efter högst uppmätt föroreningshalt visas i Figur 6.

Figur 6. Karta över undersökningspunkter vid Uppsala bangård.

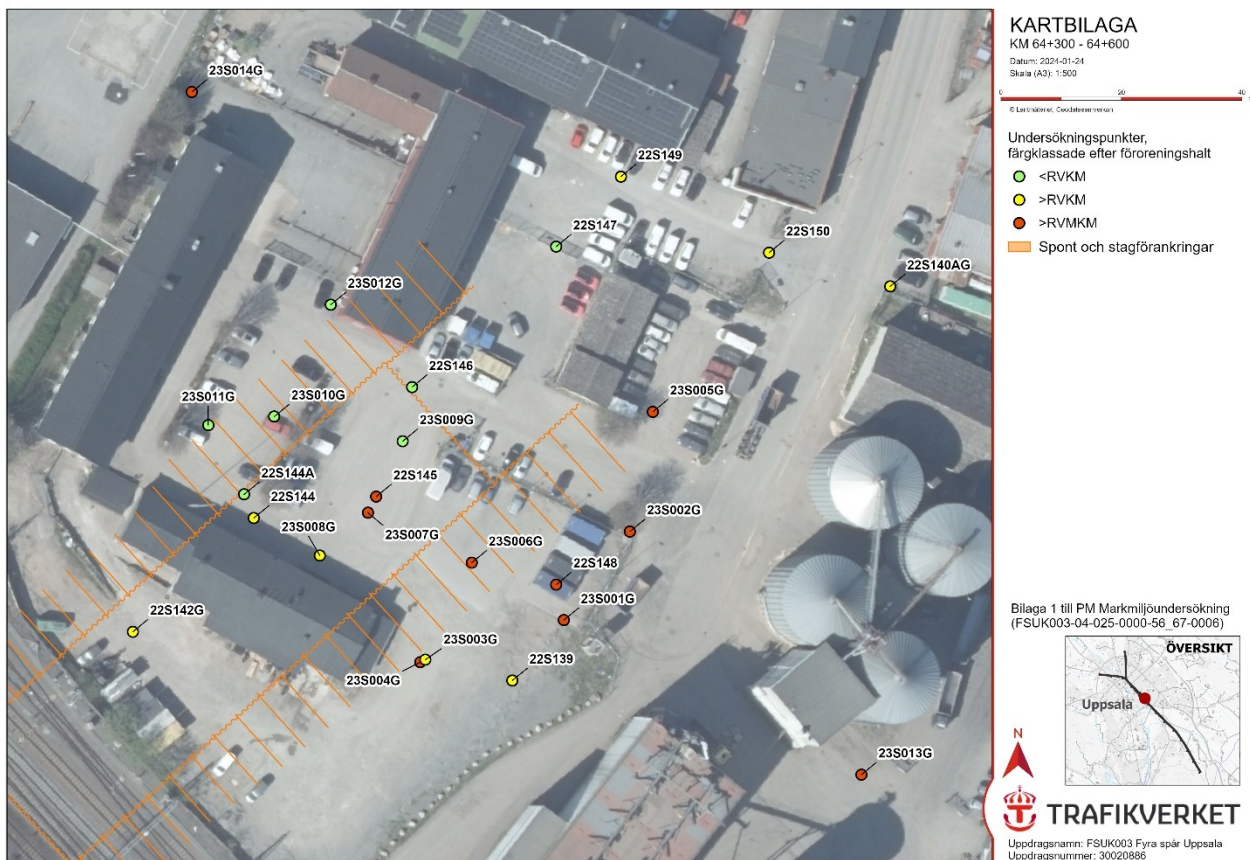
PFAS-11 har påträffats över Sävjaån-Samnans riktvärde i två av fem analyserade grundvattenprover från övre magasin.

Figur 7. Karta över undersökningspunkter på östra sidan om den planerade vägporten vid Vimpelgatan. Schakt för vägporten sker inom sponten (som markeras i orange).

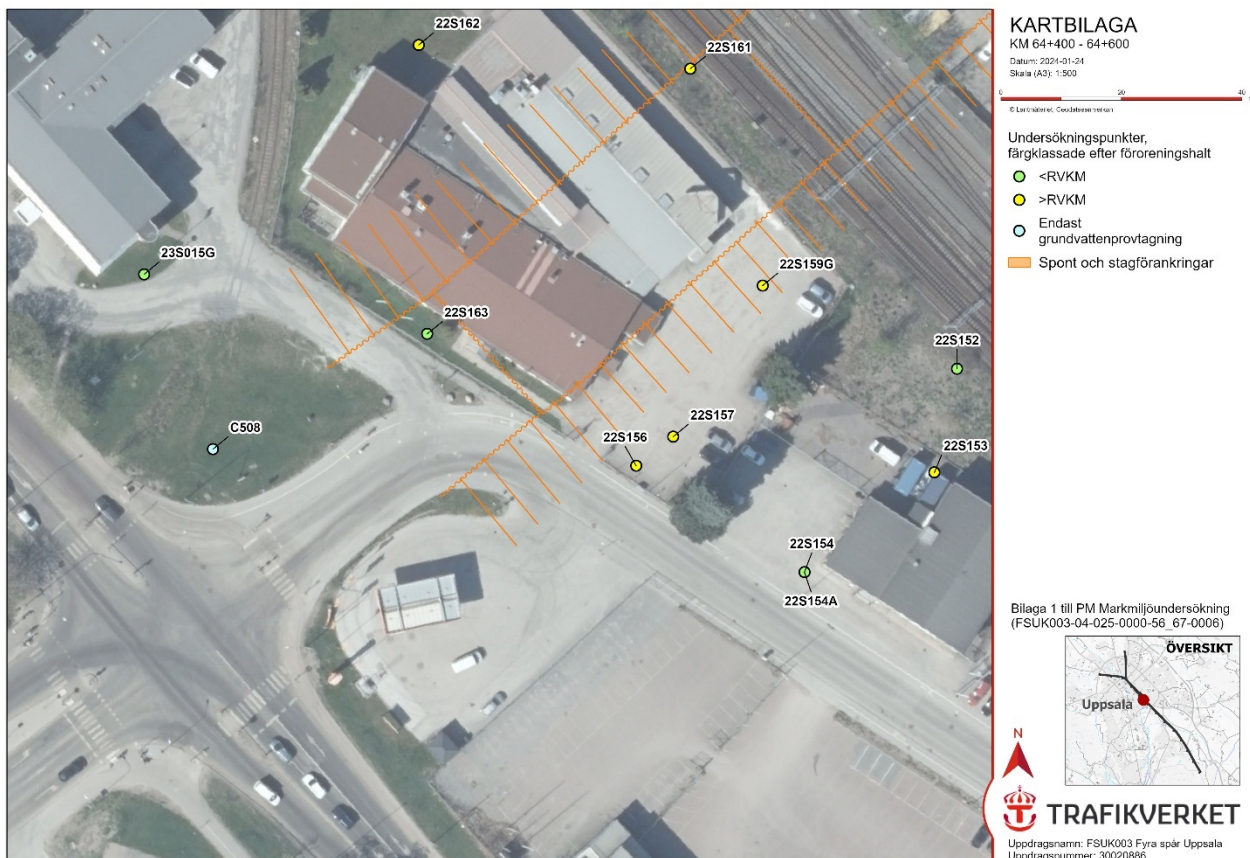
Det har gjorts försök att installera grundvattenrör i övre magasin på västra sidan om spåren, men inget grundvatten har påträffats.

Figur 8. Karta över undersökningspunkter på västra sidan om den planerade vägporten vid Vimpelgatan. Schakt för vägporten sker inom sponten (som markeras i orange). Grundvattenrör C508 är inte installerat av Sweco.

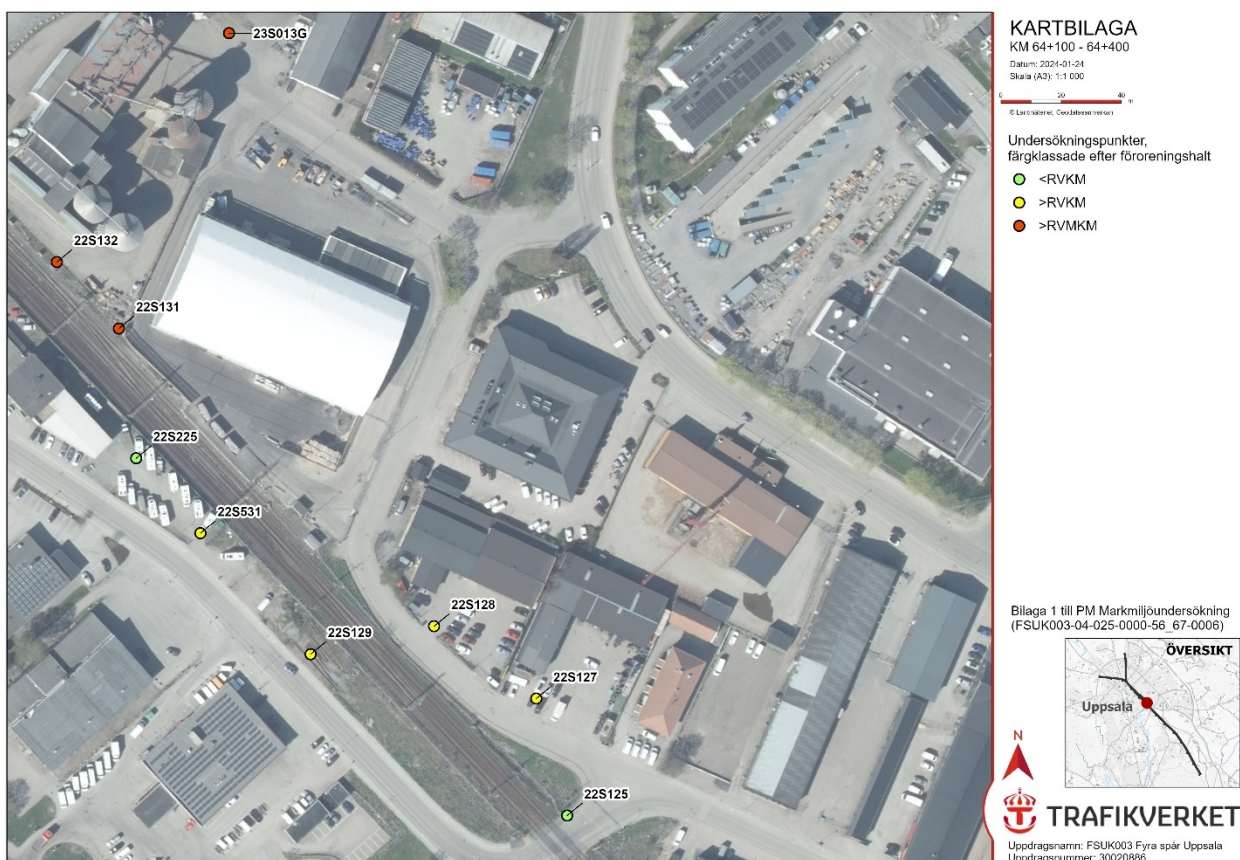
Flertalet provpunkter placerades söder om planerad vägport Vimpelgatan och söderut ner till Kungsängsleden för att kunna utvärdera områden för spårbreddning och eventuell flytt av väg. Här är det vanligen petroleumkolväten som förekommer i halter över RV_{KM} , framför allt PAH-H. I prov 22S132 0,50-1,00 mellan planerad vägport Vimpelgatan och befintlig plankorsning Vimpelgatan påträffades halt av PAH-H överskridande överskridande RV_{MKM} . Det var inte möjligt att utreda PAH-förekomsten närmare järnvägen i den punkten på grund av närhet till markförlagd starkströmsledning, men föroreningen avgränsades i punkten till en meters djup. Det har även påträffats en halt av bly över RV_{MKM} i ytlig fyllning i samma område (punkt 22S131). Kobolt och bly förekommer också i halter över RV_{KM} men under RV_{MKM} i flera andra punkter. Provpunkter färgklassade efter högst uppmätt föroreningshalt visas i Figur 9.

Figur 9. Karta över undersökningspunkter mellan den planerade vägporten vid Vimpelgatan och den befintliga plankorsningen för densamma.

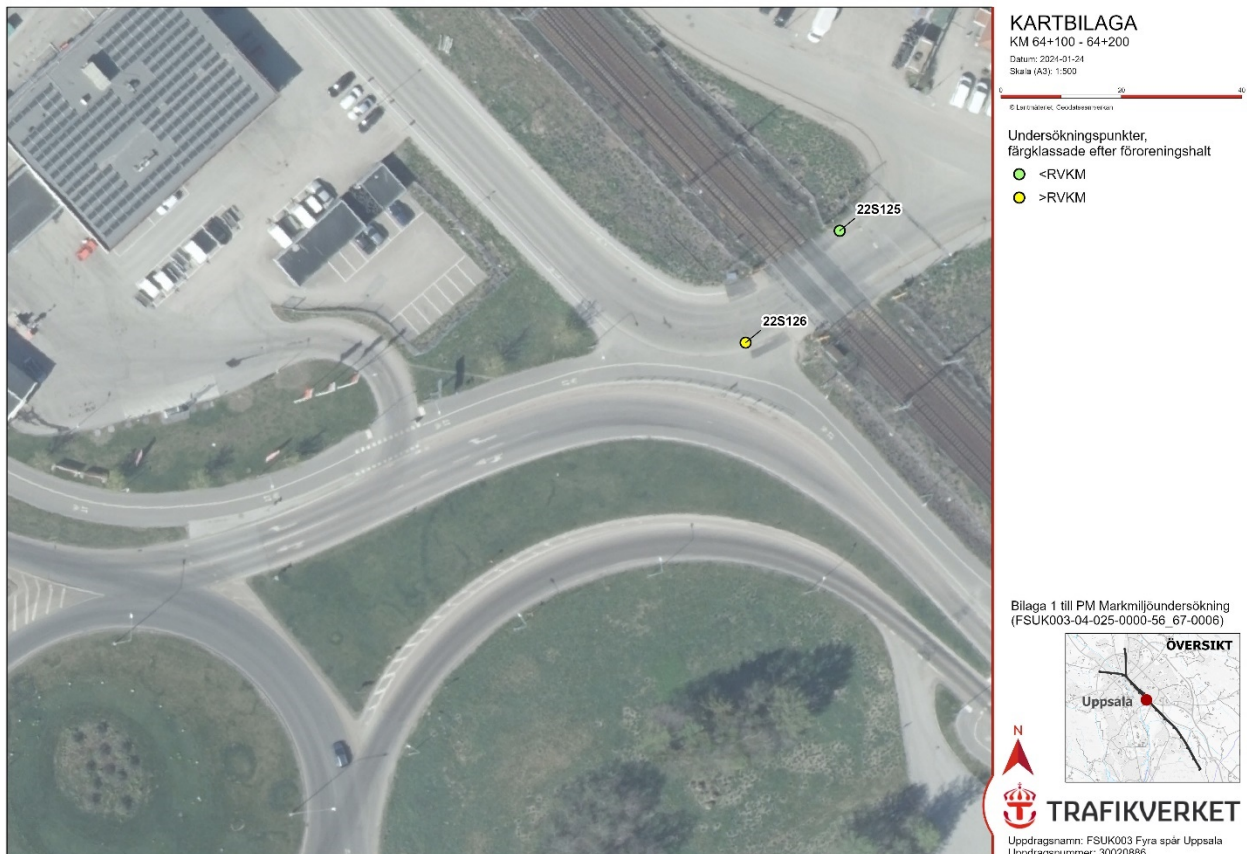
Asfaltsprovtagning och analys har utförts i en punkt norr om korsningen. Asfalten bedömdes vara fri från stenkolstjära.

Figur 10. Karta över undersökningspunkter vid den befintliga plankorsningen för Vimpelgatan.

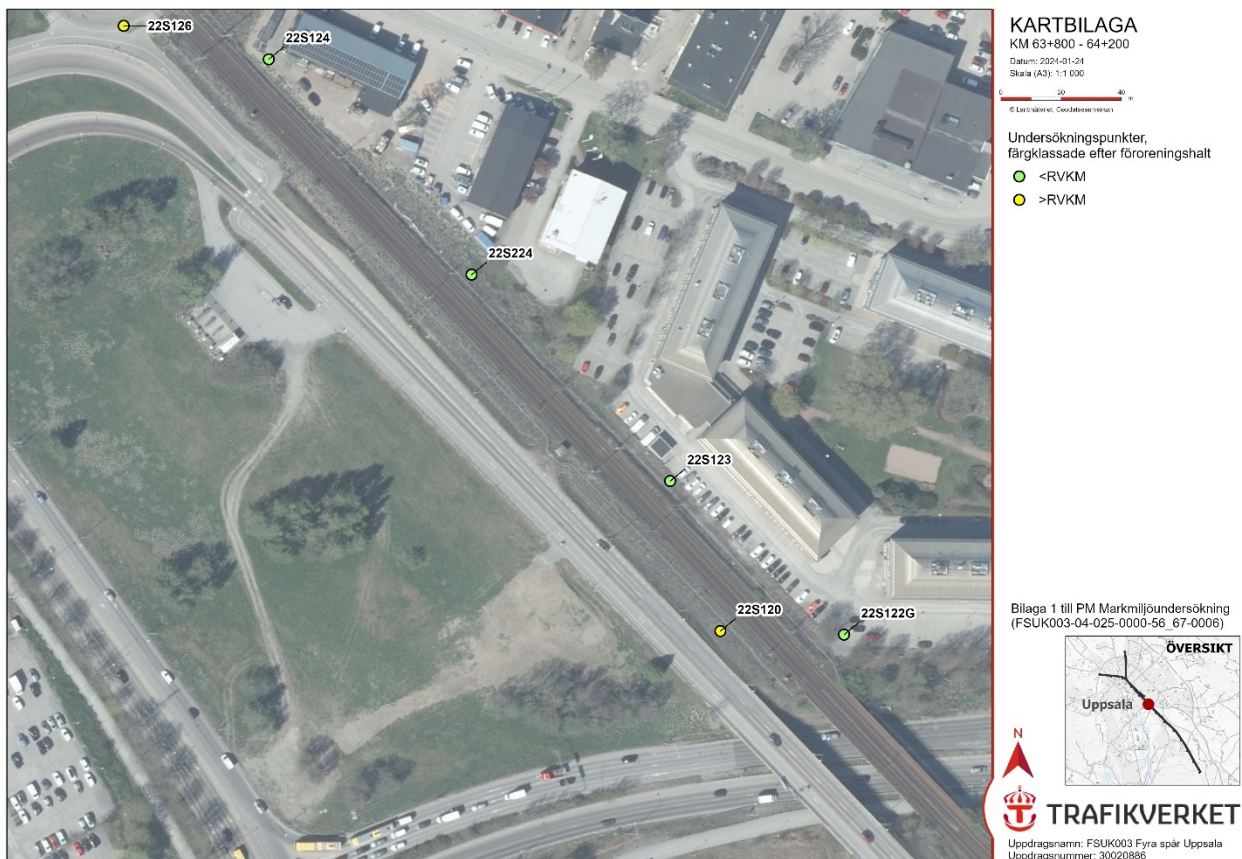
Mellan befintlig plankorsning Vimpelgatan och Kungsängsleden har det endast påträffats förhöjda halter av tungmetaller i en punkt. Övriga analyserade ämnen (petroleumkolväten) förekom ej i halter över RV_{KM} . Provpunkter färgklassade efter högst uppmätt föroreningshalt visas i Figur 11.

Figur 11. Karta över undersökningspunkter mellan den befintliga plankorsningen för Vimpelgatan och Kungsängsleden.

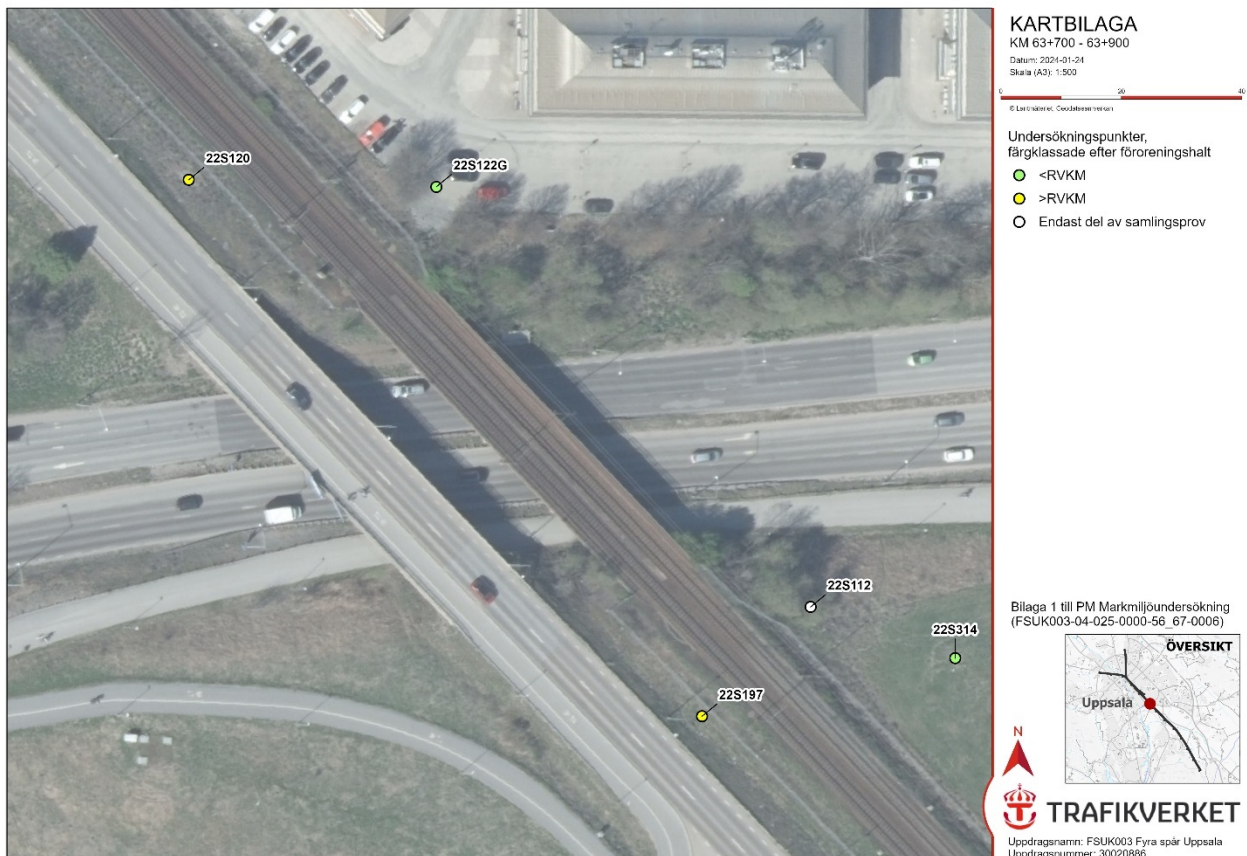
Utförda jordanalyser visar på kobolthalter strax över RV_{KM} i två punkter.

Figur 12. Karta över undersökningspunkter vid Kungsängsleden.

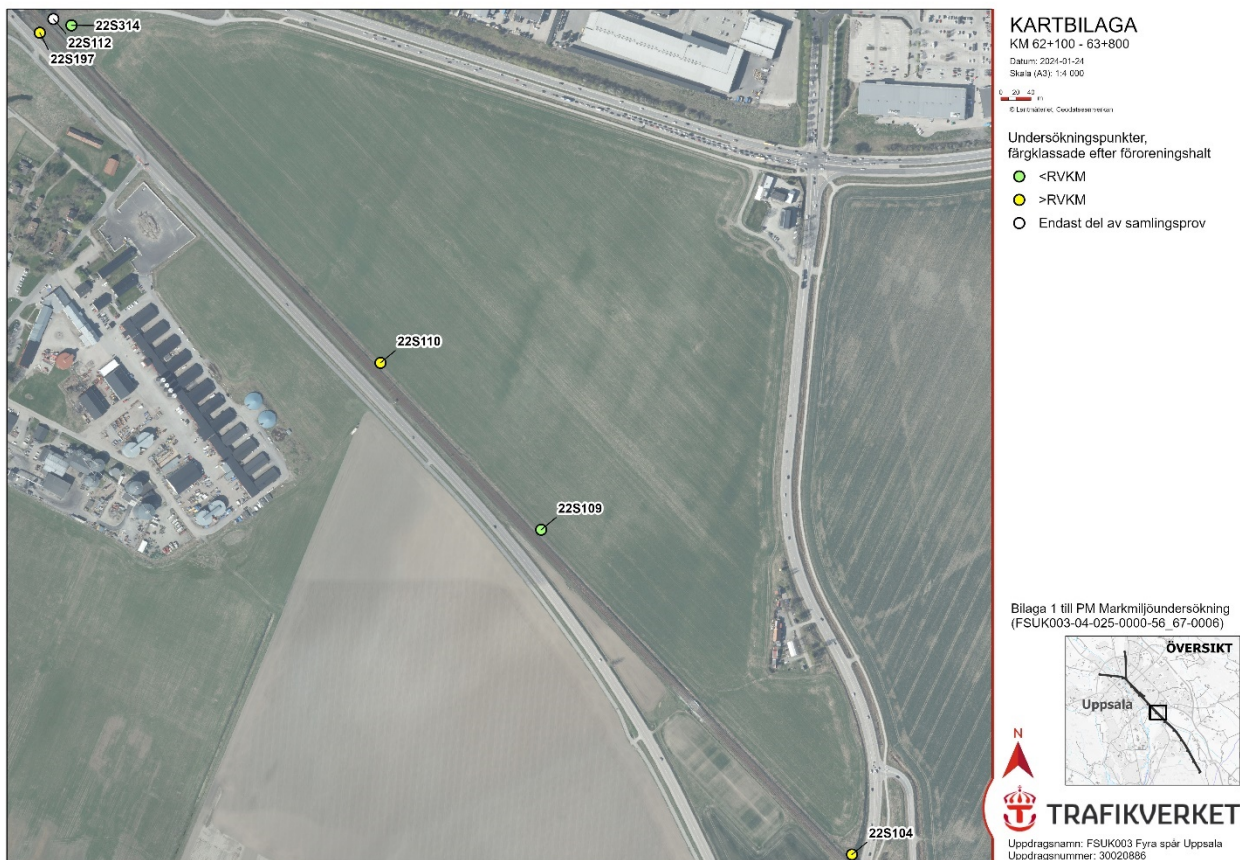
Asfaltsprovtagning och analys har utförts i väg Kuggebrovägen i en punkt norr om biogasanläggningen och i en punkt i höjd med jordprovtagningsspunkt 22S110. I den norra punkten bedömdes asfalten vara fri från stenkolstjära, medan i punkten i höjd med punkt 22S110 har det undre asfaltslagret visat på en halt av 1 800 mg/kg PAH 16.

Figur 13. Karta över undersökningspunkter mellan Kungsängsleden och väg 255.

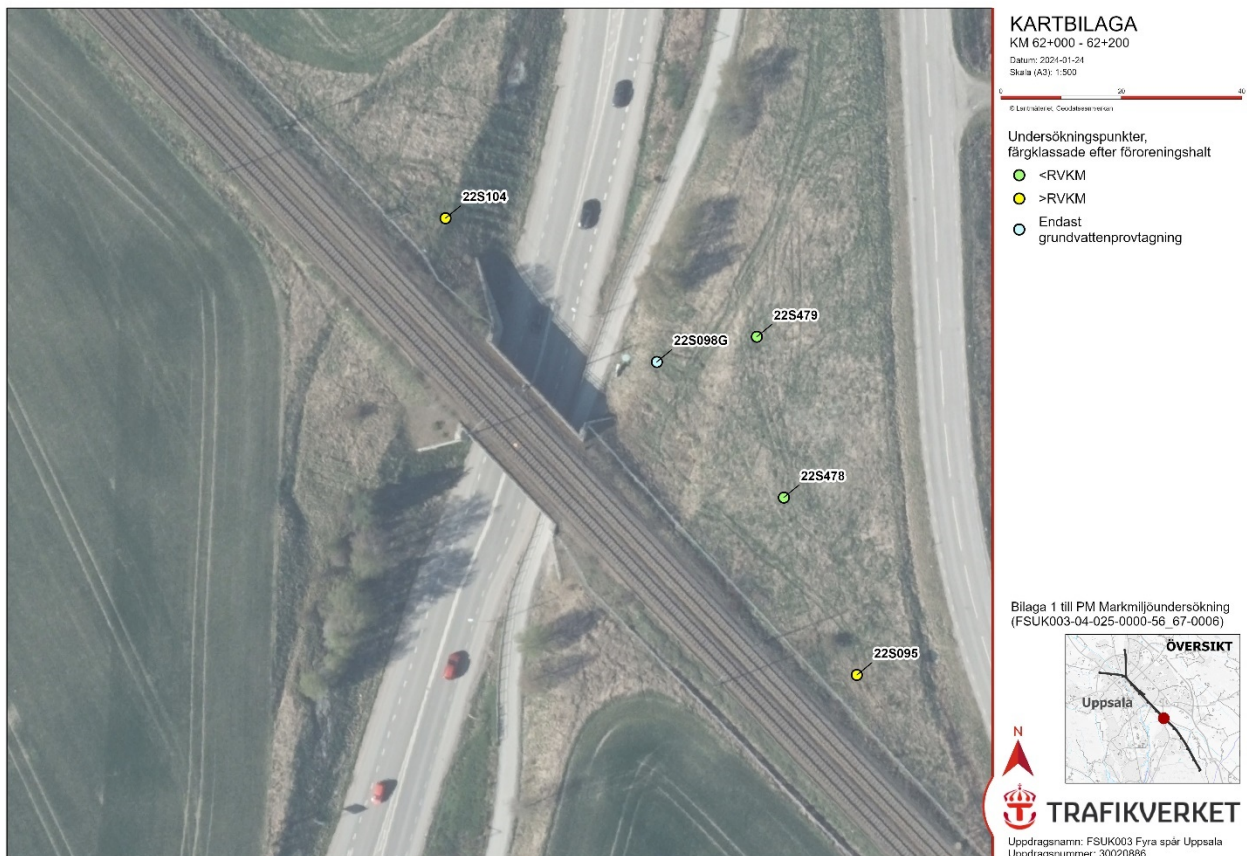
Vid befintlig vägport med väg 255 har det påträffats nickel och PAH-H i halter över RV_{KM} . Enligt Trafikverkets bedömningsvägledning (Trafikverket, 2021, remiss) föreligger mycket hög försurningsrisk i sulfidjord i området på 2,10 meters djup och djupare. Provpunkter färgklassade efter högst uppmätt föroreningshalt (men ej sulfidjordsklassning) visas i Figur 14.

Figur 14. Karta över undersökningspunkter vid väg 255.

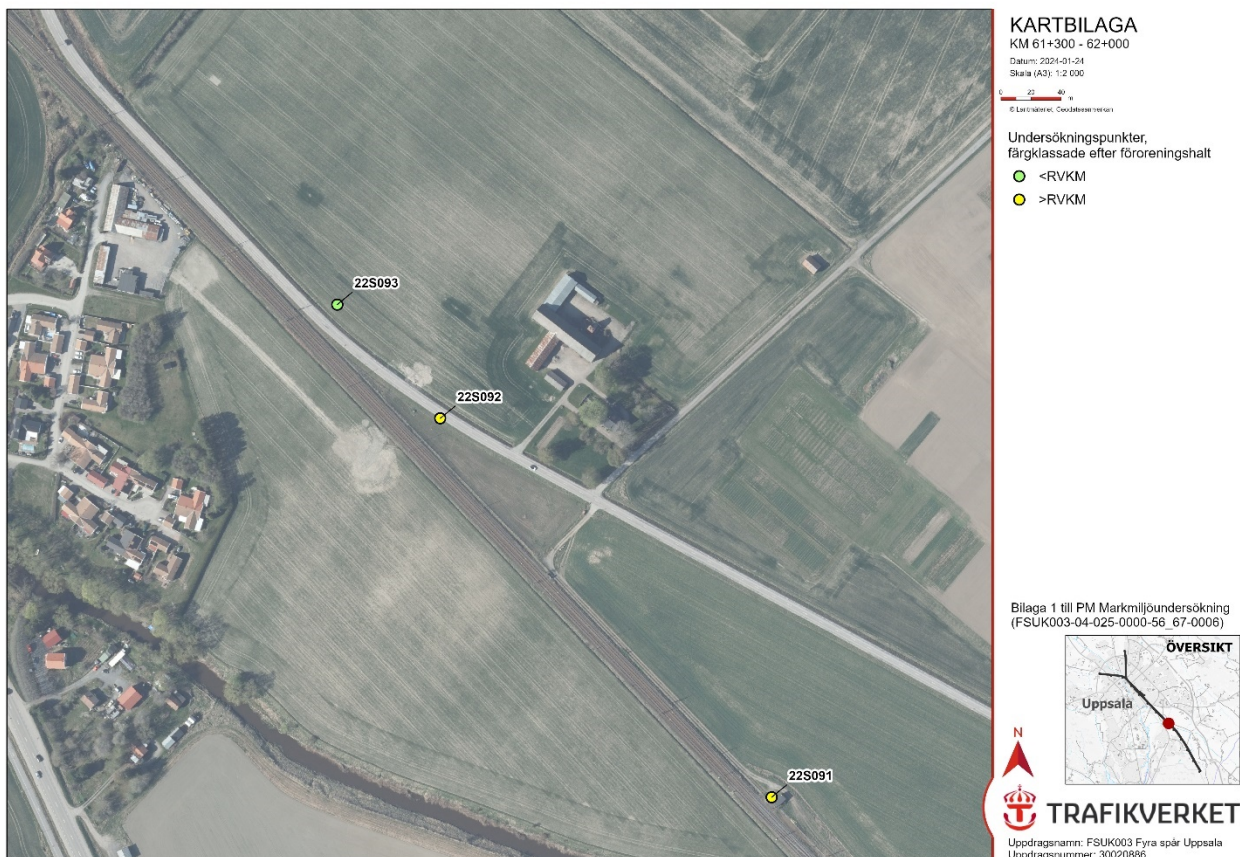
Asfaltsprovtagning och analys har utförts i väg 1060 i en punkt norr om Kuggebro och i en punkt cirka 100 meter söder om jordprovtagningspunkt 22S092 längs vägen i sydlig riktning. I den norra punkten har halten PAH 16 uppmätts till 5 700 mg/kg och i den södra punkten har halten uppmätts till 1 300 mg/kg. Båda prover som visade på förhöjda halter togs från det undre asfaltslagret.

Figur 15. Karta över undersökningspunkter mellan väg 255 och Sävjaån.

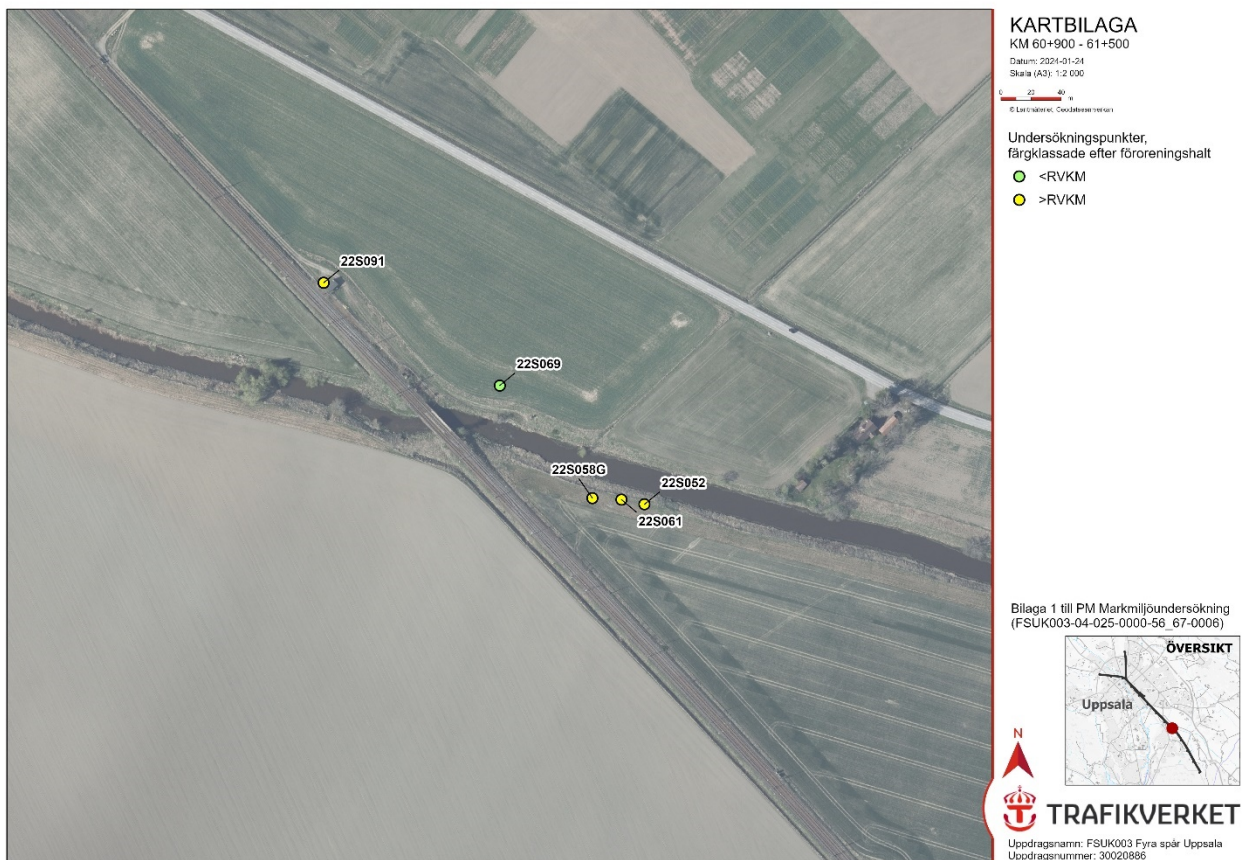
Merparten av punkterna vid Sävjaån visar på halter av nickel och kobolt strax över RV_{KM} i naturlig lera. Enligt Trafikverkets bedömningsvägledning (Trafikverket, 2021, remiss) föreligger mycket hög försurningsrisk i sulfidjord i området på 2,30 meters djup och djupare. Provpunkter färgklassade efter högst uppmätt föroreningshalt visas i Figur 16.

Figur 16. Karta över undersökningspunkter vid Sävjaån.

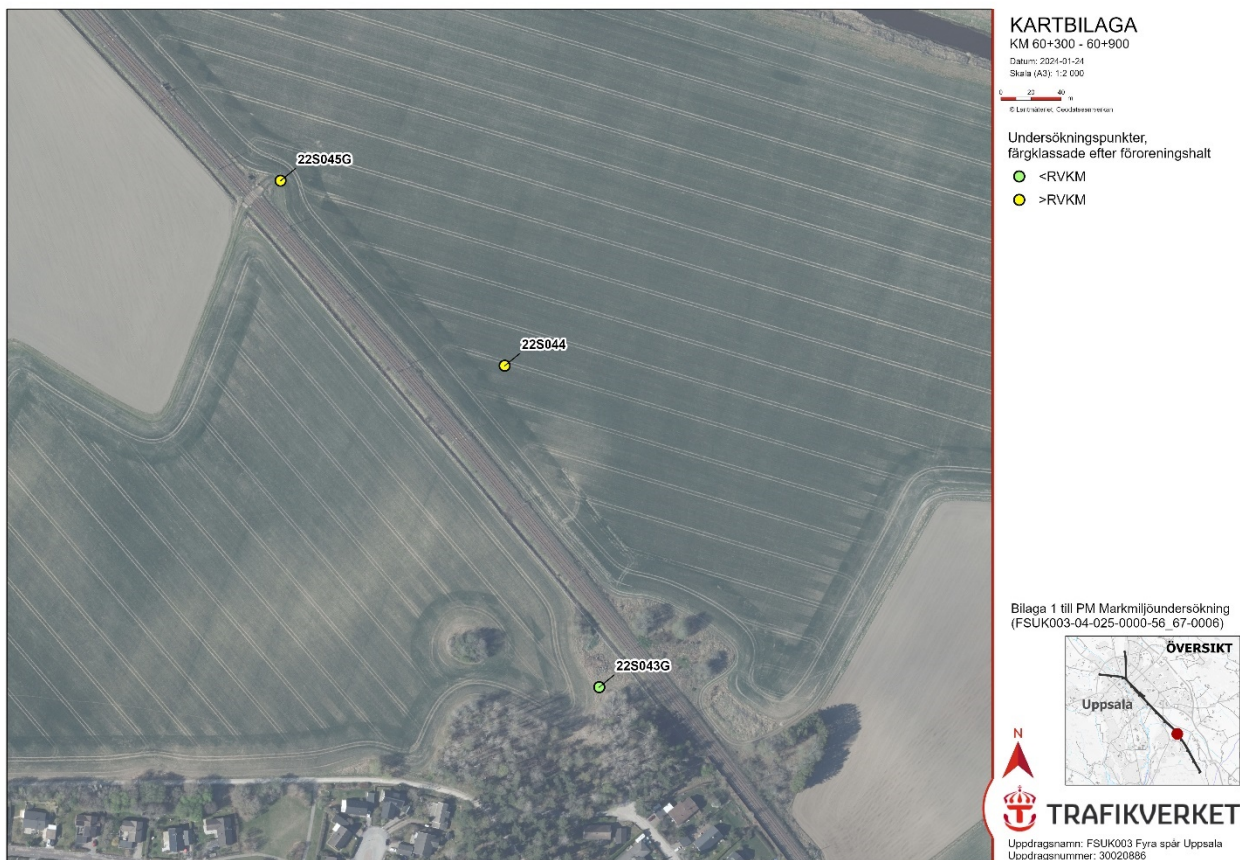
Merparten av punkterna mellan Sävjaån och Bergsbrunna visar på halter av kobolt och nickel strax över RV_{KM} i naturlig lera. Enligt Trafikverkets bedömningsvägledning föreligger mycket hög försurningsrisk i sulfidjord vid Sävjaån (punkt 22S058G) och viss försurningsrisk längre upp från ån (punkt 22S045G). Provpunkter färgklassade efter högst uppmätt föroreningshalt visas i Figur 17.

Figur 17. Karta över undersökningspunkter mellan Sävjaån och Bergsbrunna.

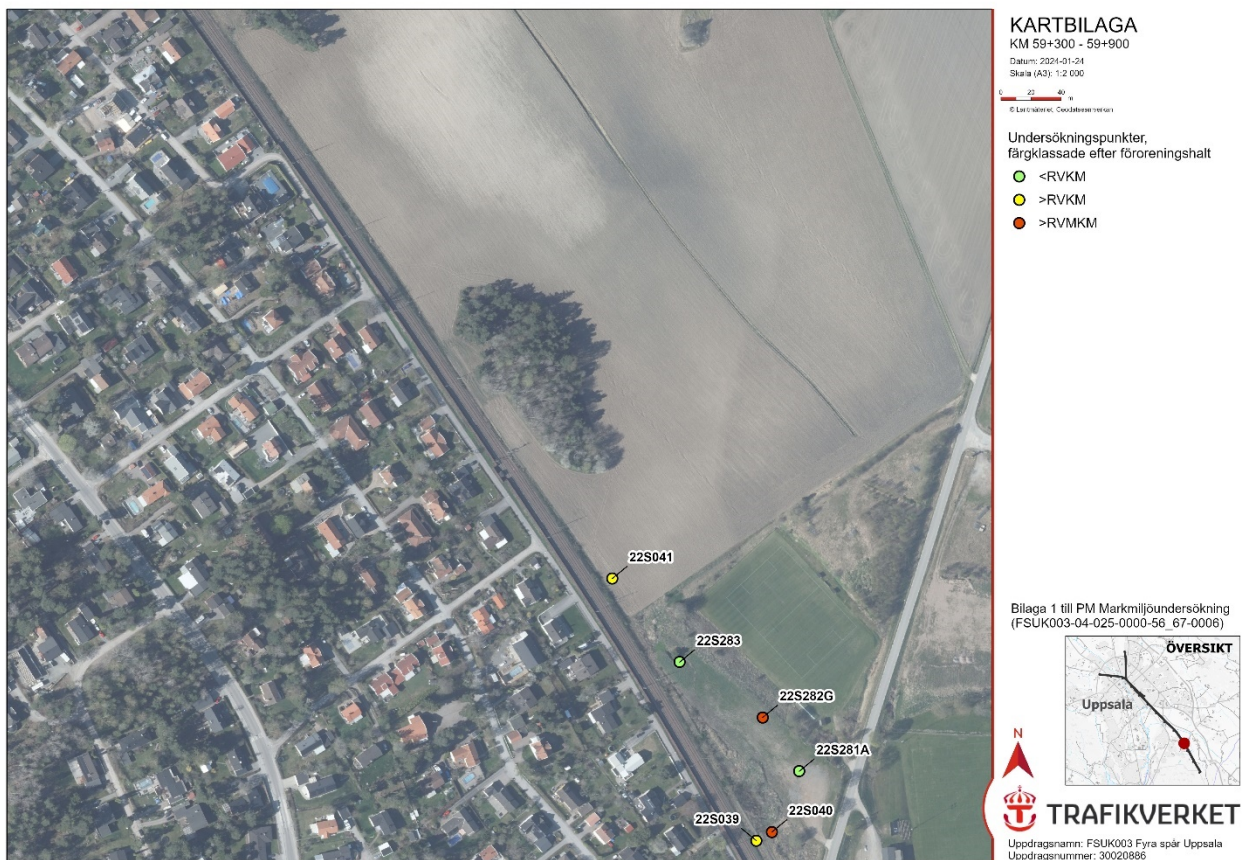
I provpunkt 22S282G har det gjorts fältobservationer om misstänkt petroleumförorening (lukt- och synintryck på 1,60-1,85 meters djup). Analyser från området har inte bekräftat petroleumförorening.

Figur 18. Karta över undersökningspunkter i Bergsbrunna, norr om Gårdsvägen.

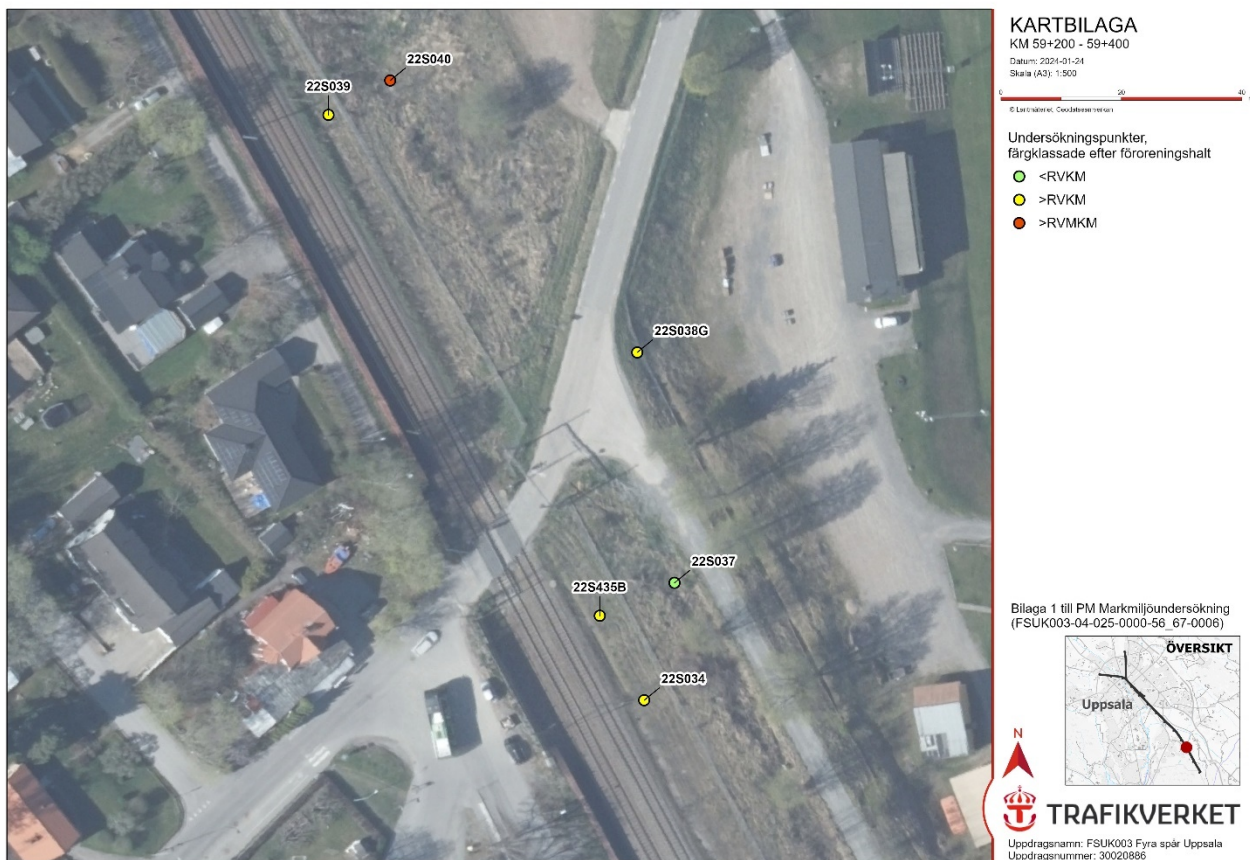
Asfaltsprovtagning och analys har utförts i vägbanan på båda sidor om korsningen. Asfalten bedömdes vara fri från stenkolstjära.

Figur 19. Karta över undersökningspunkter vid Gårdsvägen.

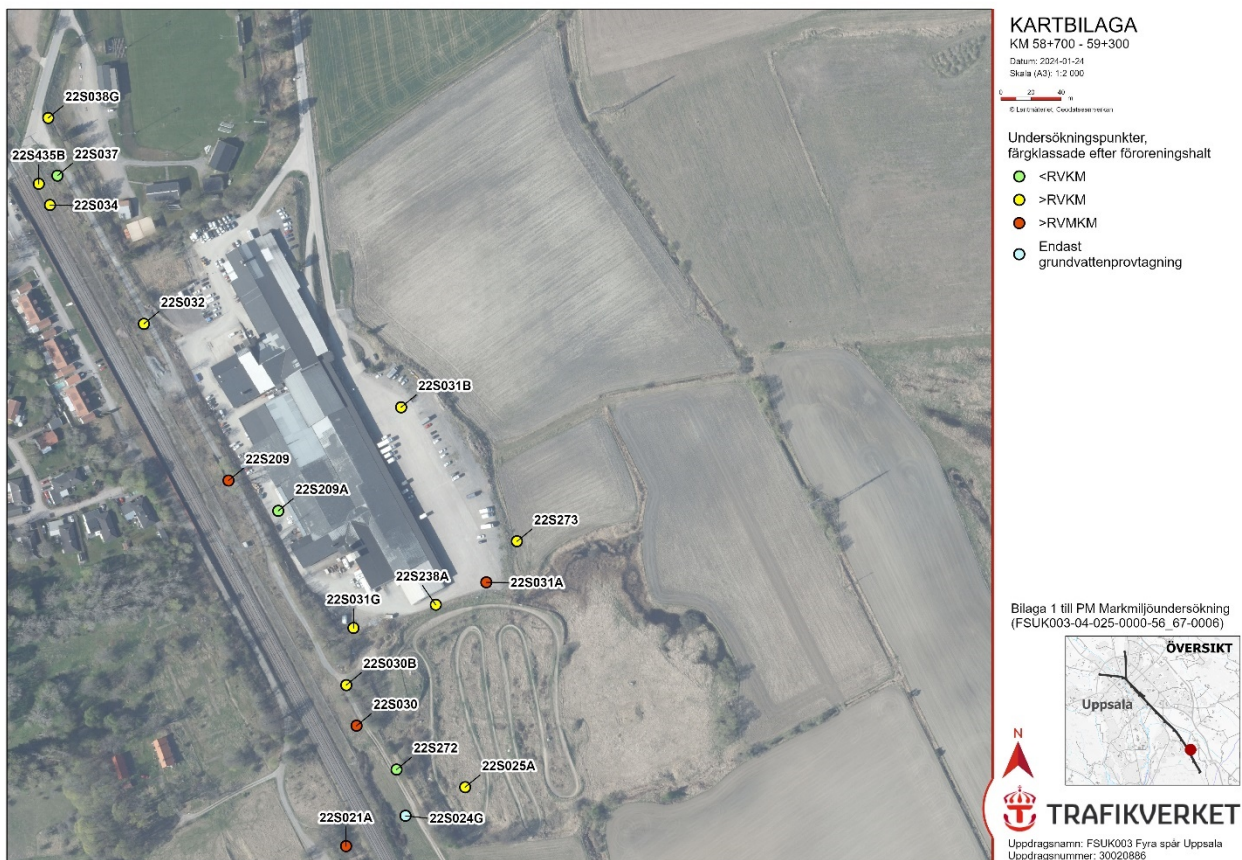
PFAS-analys i punkt 22S209A visar inte på förekomst av någon PFAS.

Figur 20. Karta över undersökningspunkter vid tegelbruket i Bergsbrunna, mellan Gårdsvägens befintliga läge och planerad vägport Gårdsvägen.

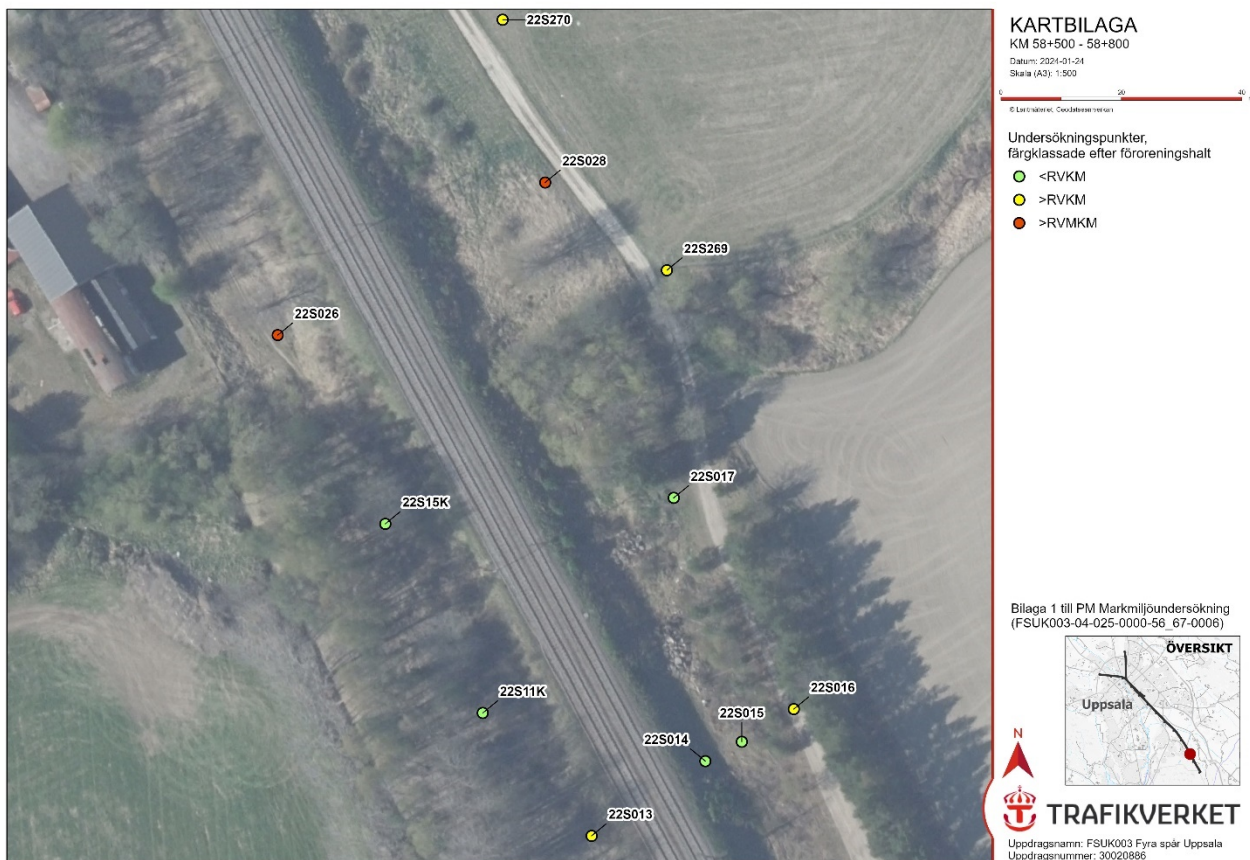
Grundvattenröret 22S024G, ett stålrör som användes för provtagning och analys avseende metaller, visar på en mycket hög halt av nickel i grundvatten (SGU, 2013) vid den tänkta vägporten.

Figur 21. Karta över undersökningspunkter vid den planerade vägporten för Gårdsvägen.

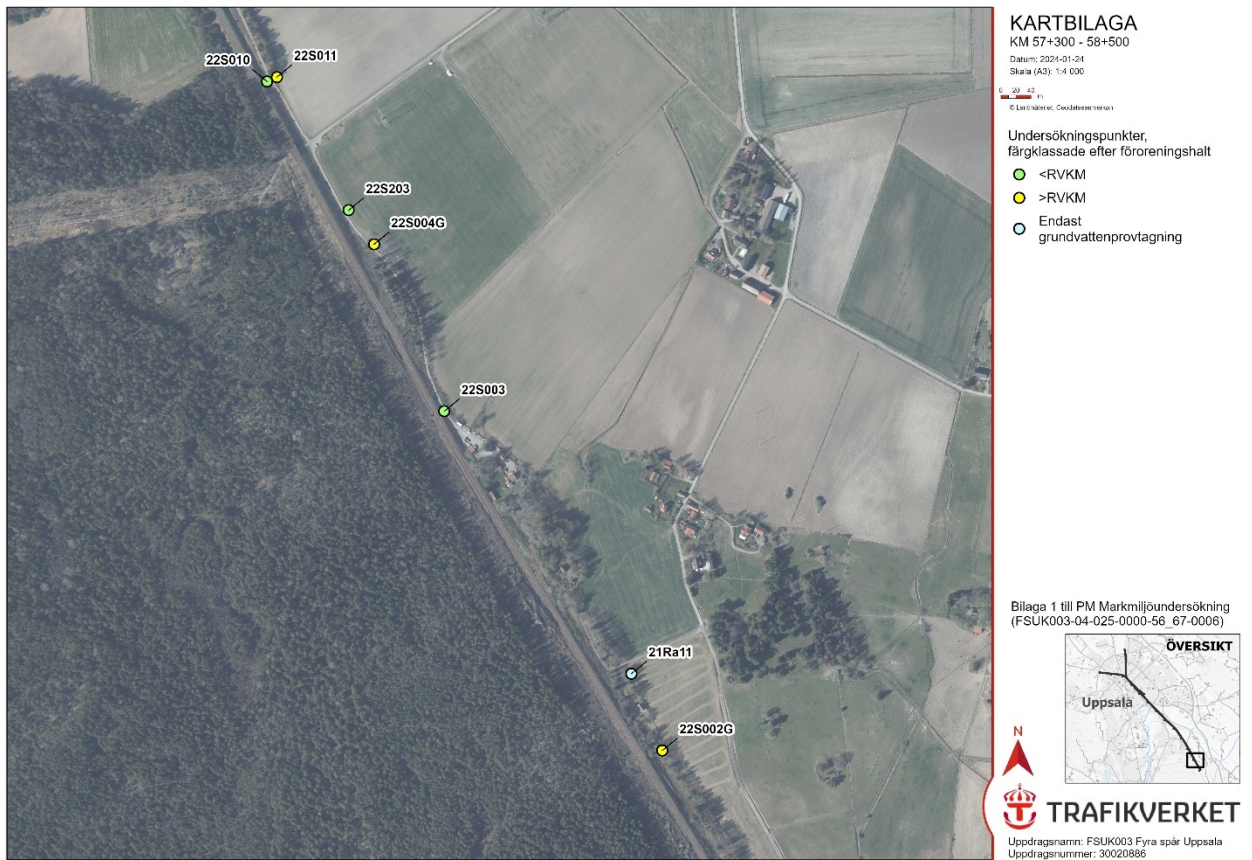
I området kring Uppsala Södra, söder om den planerade vägporten för Gårdsvägen, uppmättes halter överskridande RV_{KM} endast i en minoritet av provpunkter. I de avvikande provpunkter var det kobolt och nickel som återfanns i halter strax över RV_{KM} i naturlig lera. Provpunkter färgklassade efter högst uppmätt föroreningshalt visas i Figur 22.

Figur 22. Karta över undersökningspunkter i och omkring Uppsala Södra, söder om den planerade vägporten för Gårdsvägen. (Kilometertal 57+300 till 58+500). Grundvattenrör 21Ra11 är inte installerat av Sweco.
