Program TRV Fyra spår Uppsala		Dokumentnummer FSUK003-04-025-0000-56_67-0006	
Uppdragsnummer TRV 168592	Uppdragsnummer (projektör) 30020886	Datum 2024-06-26	
Skapad av (projektör) Wilhelm Geier	Granskad av (projektör) Marc Gath	Godkänd av (projektör) Stefan Eidissen	
<p>Stråk 5, Ostkustbanan</p> <p>Söder Bergsbrunna-Uppsala C</p> <p>Bandel 429, 430</p> <p>Systemhandling, Godkänd</p> <p>Miljödata</p> <p>PM Markmiljöundersökning</p>

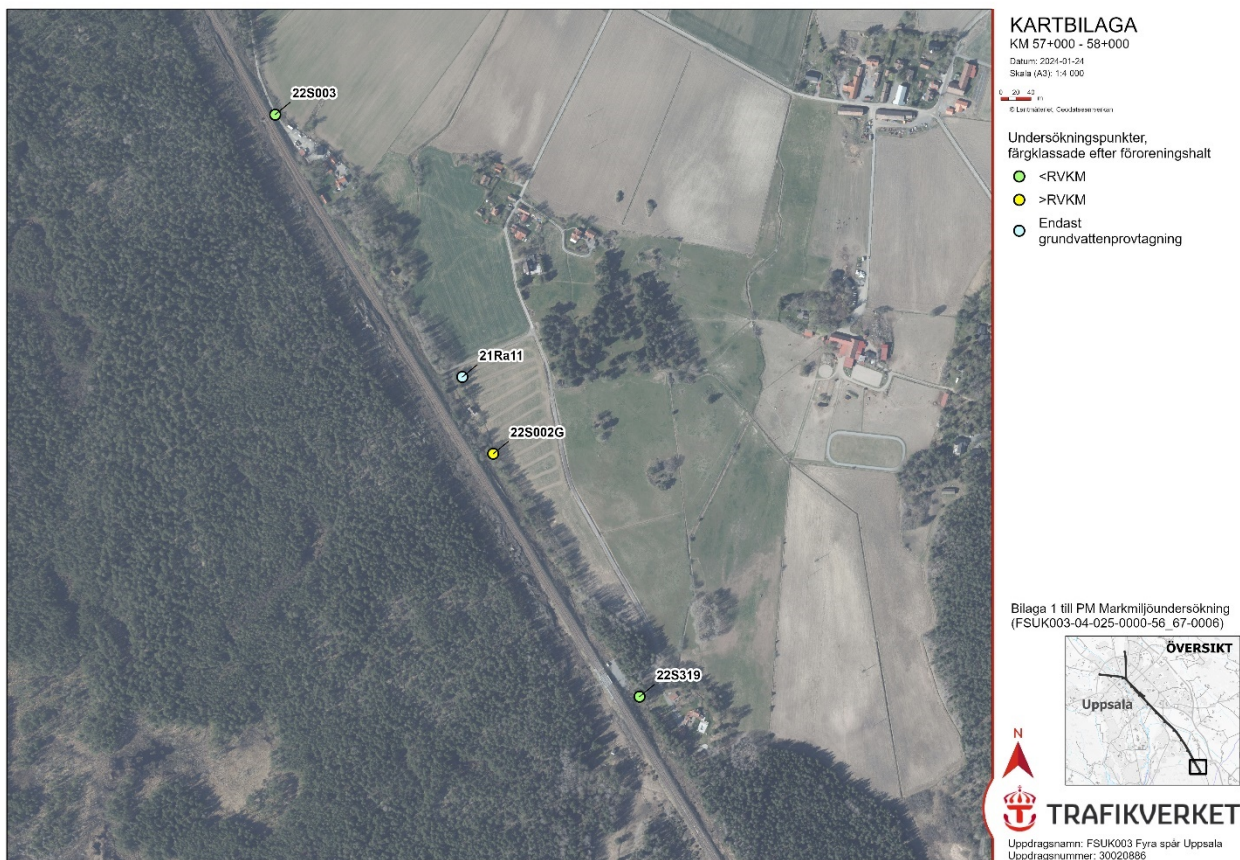
Figur 23. Karta över undersökningspunkter i och omkring Uppsala Södra, söder om den planerade vägporten för Gårdsvägen. (Kilometertal 57+000 till 58+000)

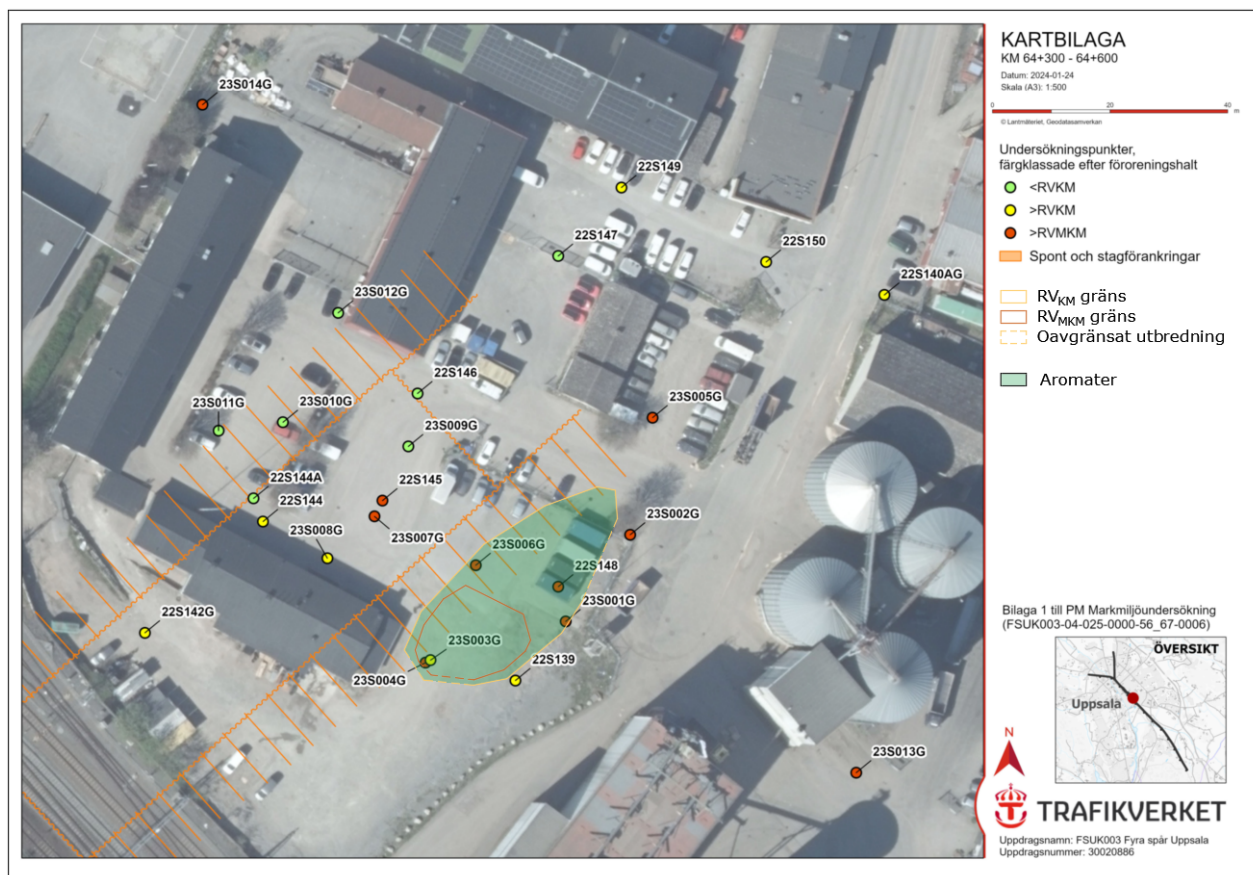
Tungmetaller har påträffats i förhöjda halter i merparten av punkterna och aromater, PAH-M och PAH-H har påträffats över RV_{MKM} i flera punkter i fyllnadsmassorna. PCB har också påträffats i förhöjda halter i ett samlingsprov från fyllningen. Fyllnadsmassor från östra sidan järnvägen, som förekommer på cirka 0-2 meters djup, behöver sannolikt hanteras som potentiellt förorenade. Den bedömda utbredningen av aromater, PAH-M och PAH-H i fyllning visas i Figur 24, Figur 25 respektive Figur 26.

Figur 24. Bedömd utbredning av aromatförorening i fyllning. Det visas två kurvor: den inre, gränsen på området med halter över RV_{MKM} ; den yttre, gränsen på området med halter över RV_{KM} .

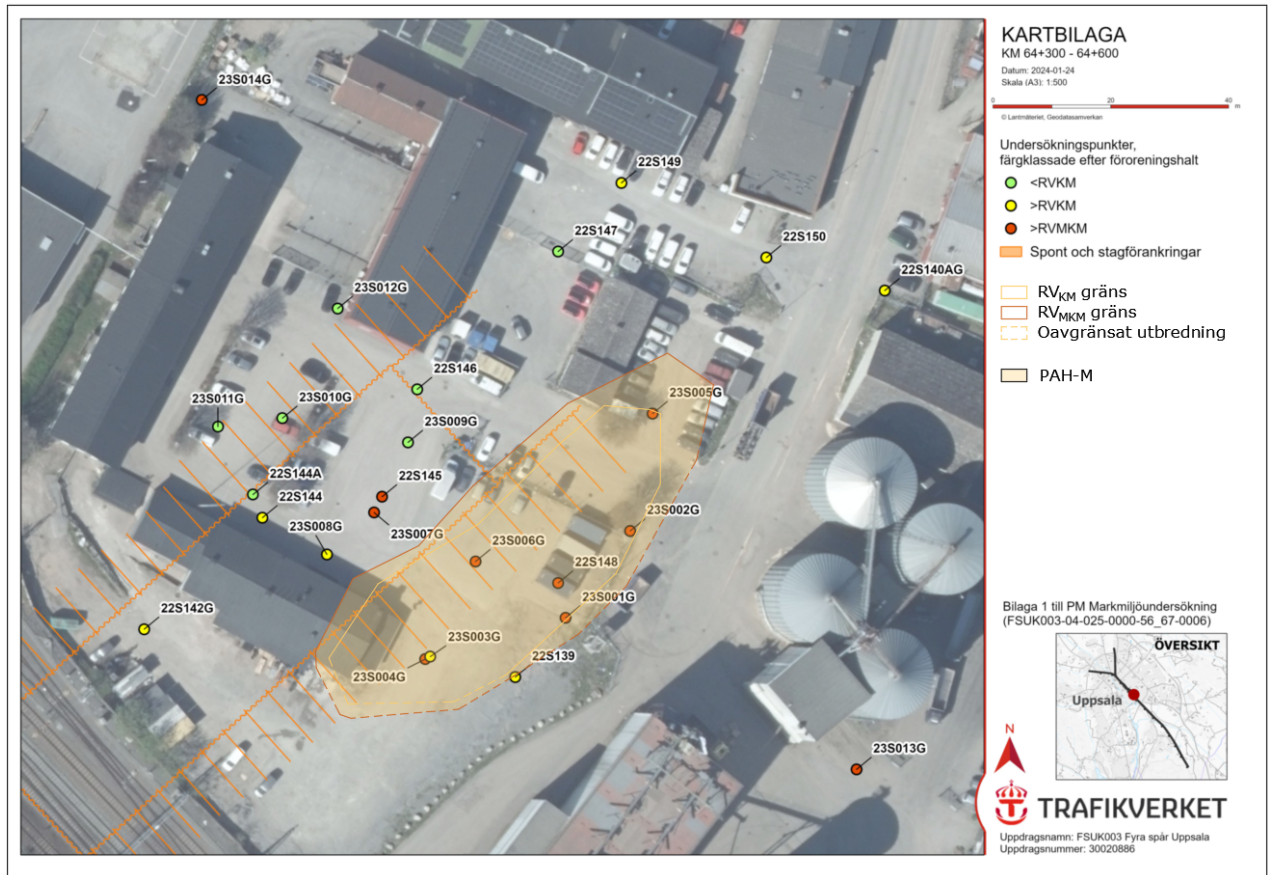
Figur 25. Bedömd utbredning av PAH-M förorening i fyllning. Det visas två kurvor: den inre, gränsen på området med halter över RV_{MKM} ; den yttre, gränsen på området med halter över RV_{KM} .

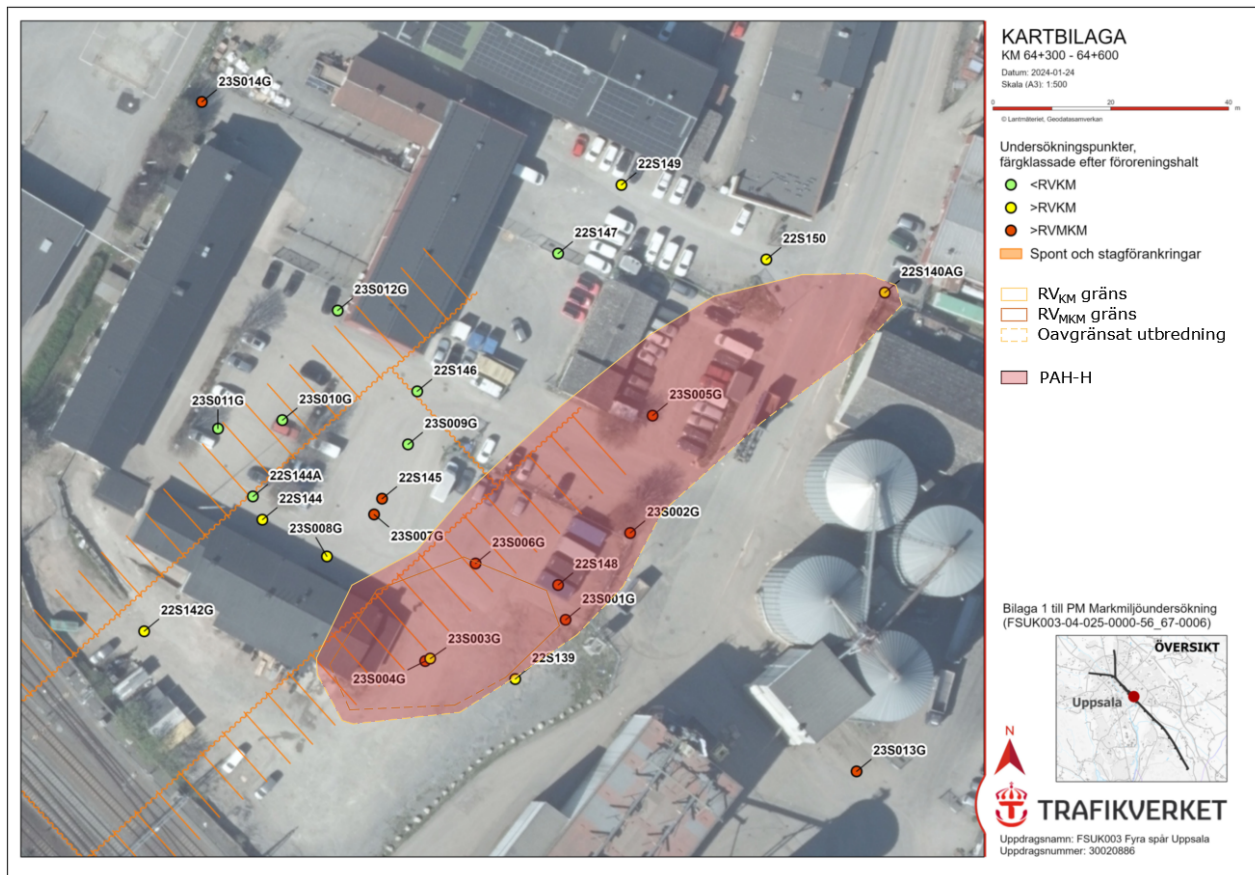
Figur 26. Bedömd utbredning av PAH-H förorening i fyllning. Det visas två kurvor: den inre, gränsen på området med halter över RV_{MKM} ; den yttre, gränsen på området med halter över RV_{KM} .

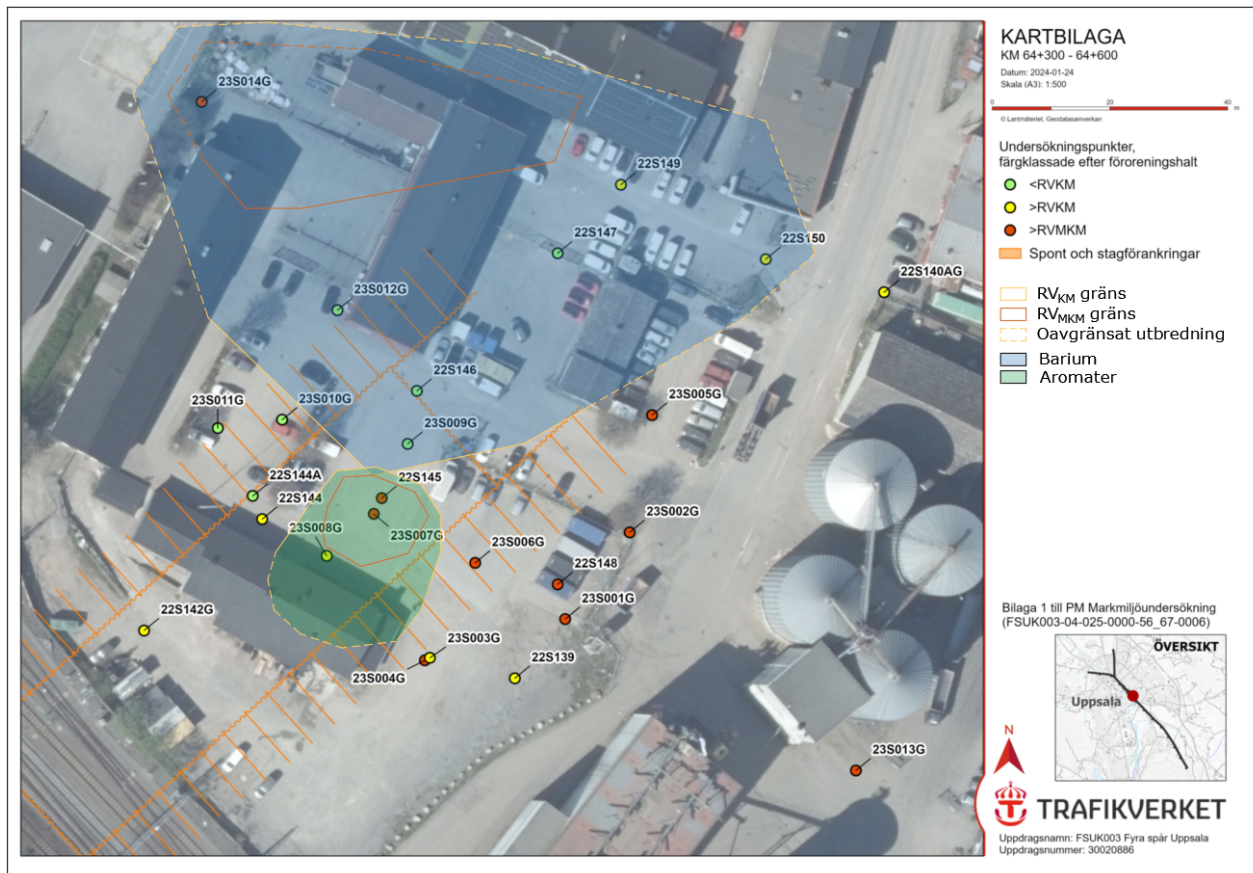
I både fältobservationer och analysresultat från östra sidan om vägporten (omkring punkt 23S007G) förekommer tecken på en petroleumförorening i varvig, siltig lera i halter överskridande RV_{MKM} . Föroreningen är avgränsad i väst, norr och öst men inte i syd. Föroreningen har inte påträffats i grundvattenrör som har installerats i nivå med dessa siltskikt. Den bedömda utbredningen av aromatföroreningen i lera (och även bariumförorening, som dock för det mesta ligger under RV_{MKM}) visas i Figur 27.

Figur 27. Bedömd utbredning av föroreningar i lera. För både barium och aromater visas två kurvor: den inre, gränsen på området med halter över RV_{MKM} ; den yttre, gränsen på området med halter över RV_{KM} .

En potentiell källa till petroleumföroreningen i lerprover är att föroreningar i fyllning lakas ur till underliggande lera. I punkt 23S004G finns en tydlig avtagning i halten PAH-H efter 0,20-0,40 meters djup (in i leran på 0,60 meters djup och ända ner till 1,80 meters djup). Förekomsten av mer PAH i tyngre kedjor (M och H) än lätta (L) kan tyda på en gammal kontaminering. Även aromater har påträffats i halter över RV_{MKM} i punkt 23S004G. En förorening som når ner till siltskikt vid 23S004G skulle möjligen kunna spridas till 23S007G.

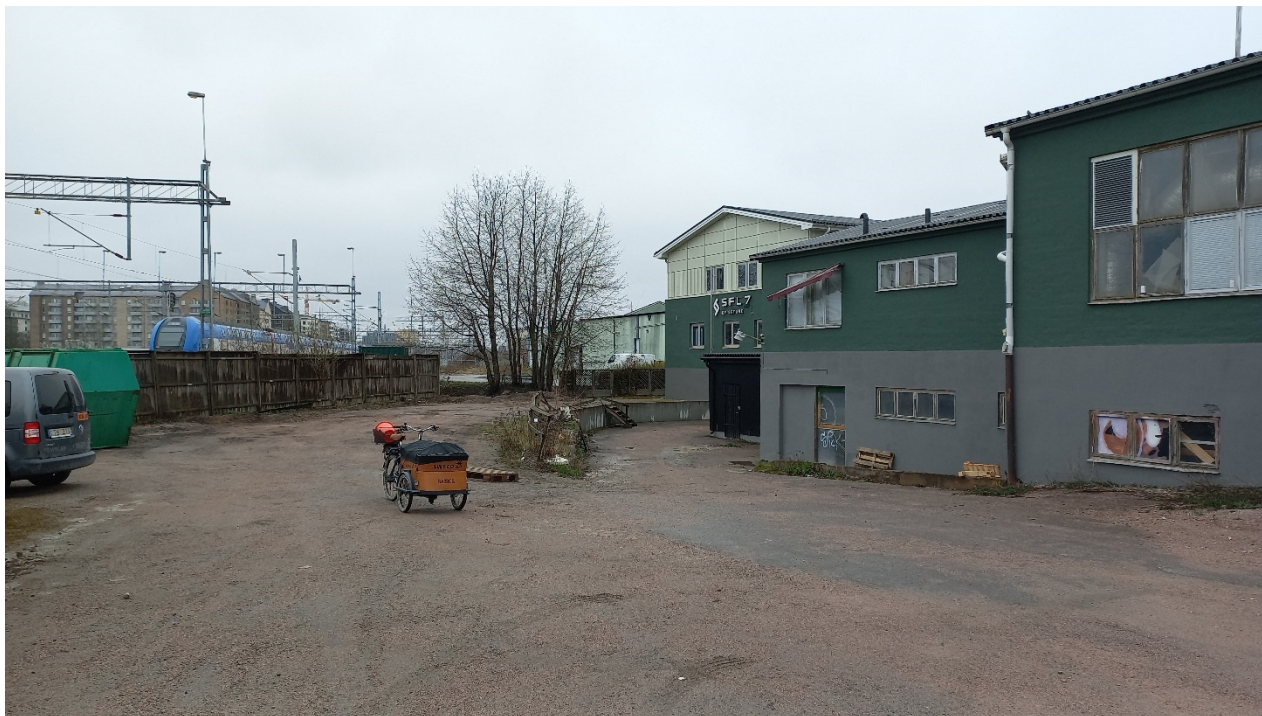
Grundvattenrören i undre magasin visar på förekomst av PFAS-11 över riktvärdet för Sävjaån-Samnan. Läget för ett av dessa grundvattenrör visas i Figur 28. PFAS-föroreningen i grundvattenförekomsten är känd sedan innan Trafikverkets undersökningar på detta område. Vid behov av länshållning i undre magasin är det sannolikt att PFAS-rening av länshållningsvatten kommer behövas.

Figur 28. Översiktsbild vid grundvattenrör 22S142G, april 2023. Grundvattenröret ligger under en dexel där cykeln står i bilden.

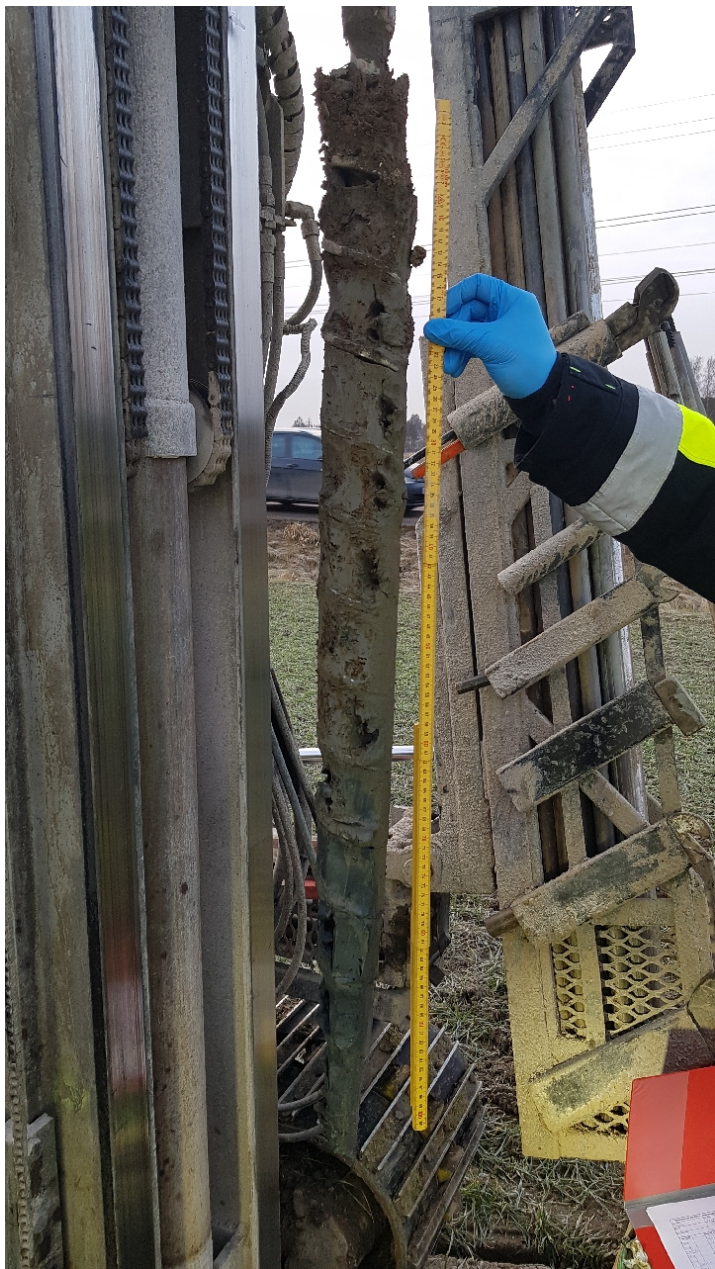
Det föreligger mycket hög försurningsrisk i sulfidjord vid väg 1050 (punkt 22S093, +2,89). Dock kommer planerade schakter vid vägen endast tangera gränsen till sulfidjord. Provpunkt 22S093 där sulfidjord påträffades visas i Figur 29.

Figur 29. Skrivborrning och pH-mätning vid punkt 22S093. Djupintervallen som visas är 1,00-2,00 meter under markyta.

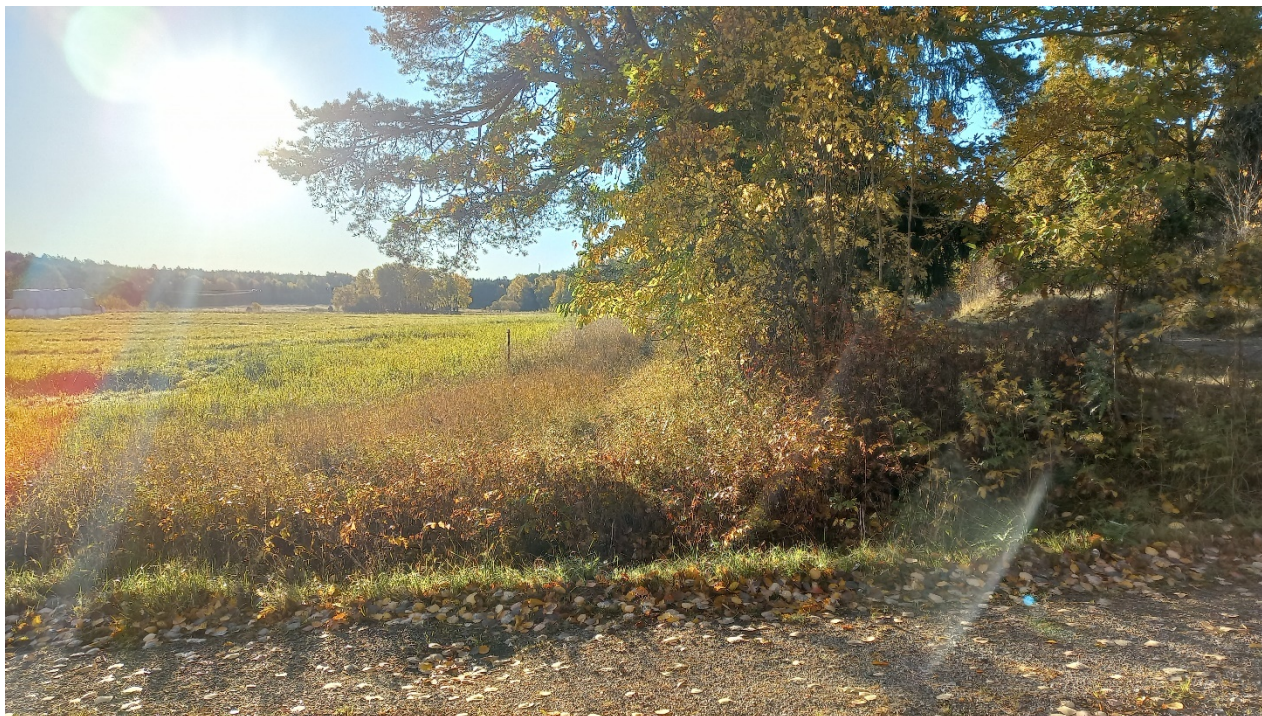
Både jord och grundvatten visar låga föroreningshalter. Grundvattenröret 21Ra11 visas i Figur 30.

Figur 30. Översiktsbild vid grundvattenrör 21Ra11, oktober 2022.
