ANTIKVARISK FÖRUNDERSÖKNING

# **KVARNGÄRDET 35:3**

# **UPPSALA**

PAUL WILUND & MIKA BLOMQVIST 2019-05-17  
REV -

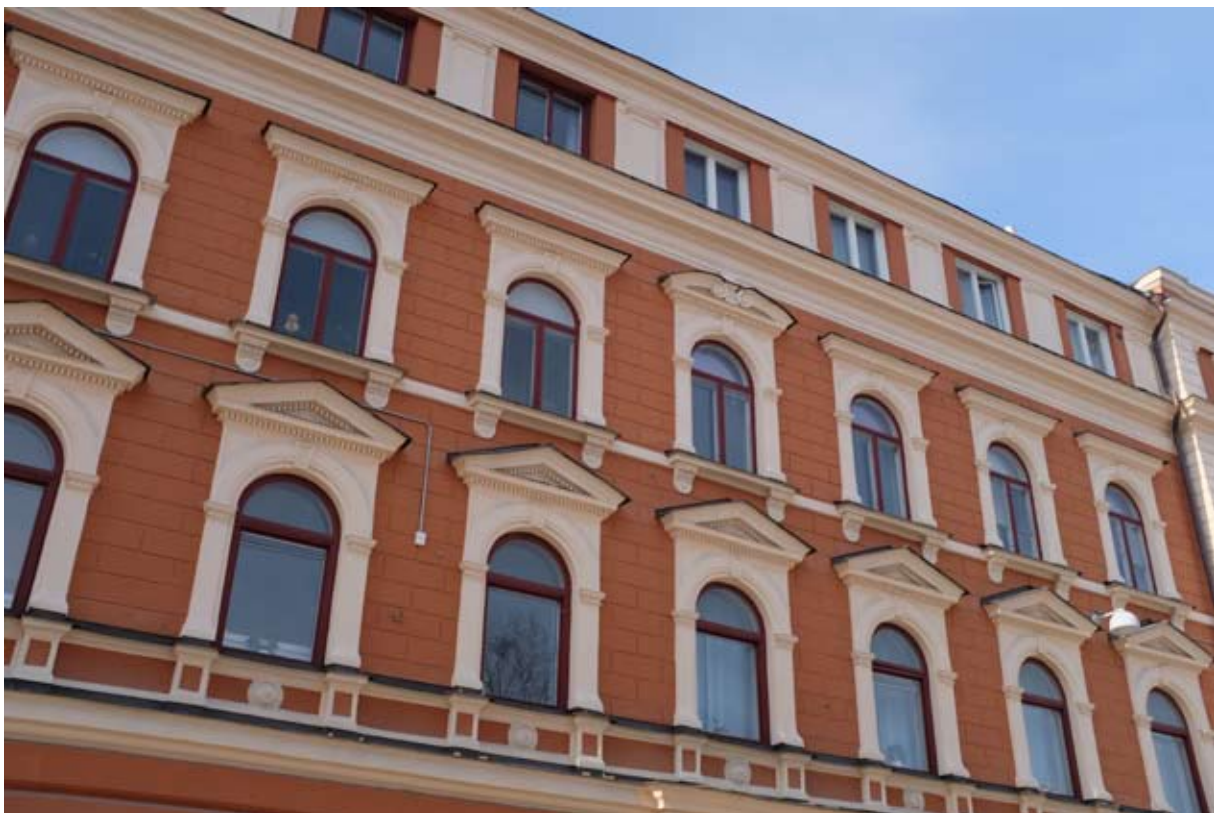
*Parti av fasaden mot torget. Fasaden målades om 2010. Färgsättningen saknar hävd. Notera att de nedre bågarna på plan 1 har bytts. Dessa var ursprungligen lika fönstren på våningen över. På den översta våningen har de fyra fönstren längst till höger bytts till moderna fönster, sannolikt relativt nyligen. Fasaden har många bevarade detaljer i putsornamentiken.*

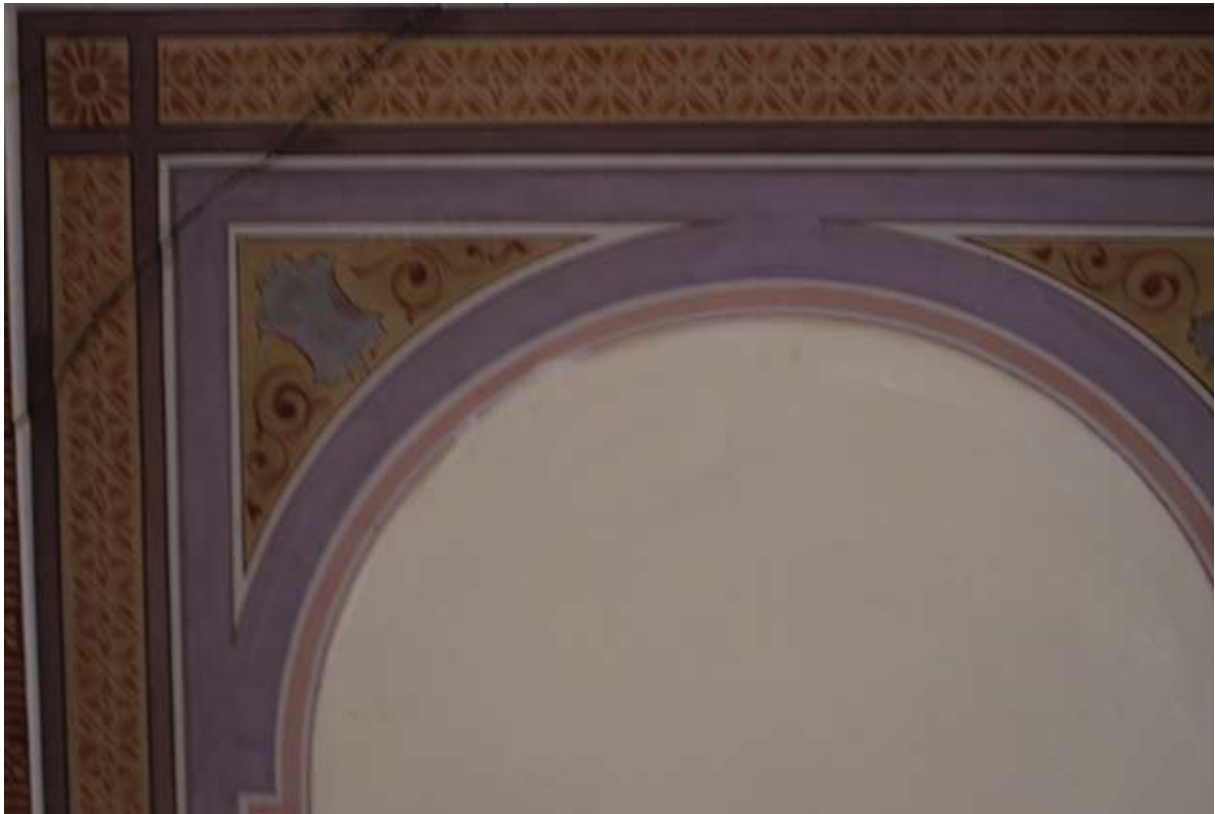
*Detalj av dekormålning i trapphuset. Notera sättningsprickan i vänstra övre hörnet.*

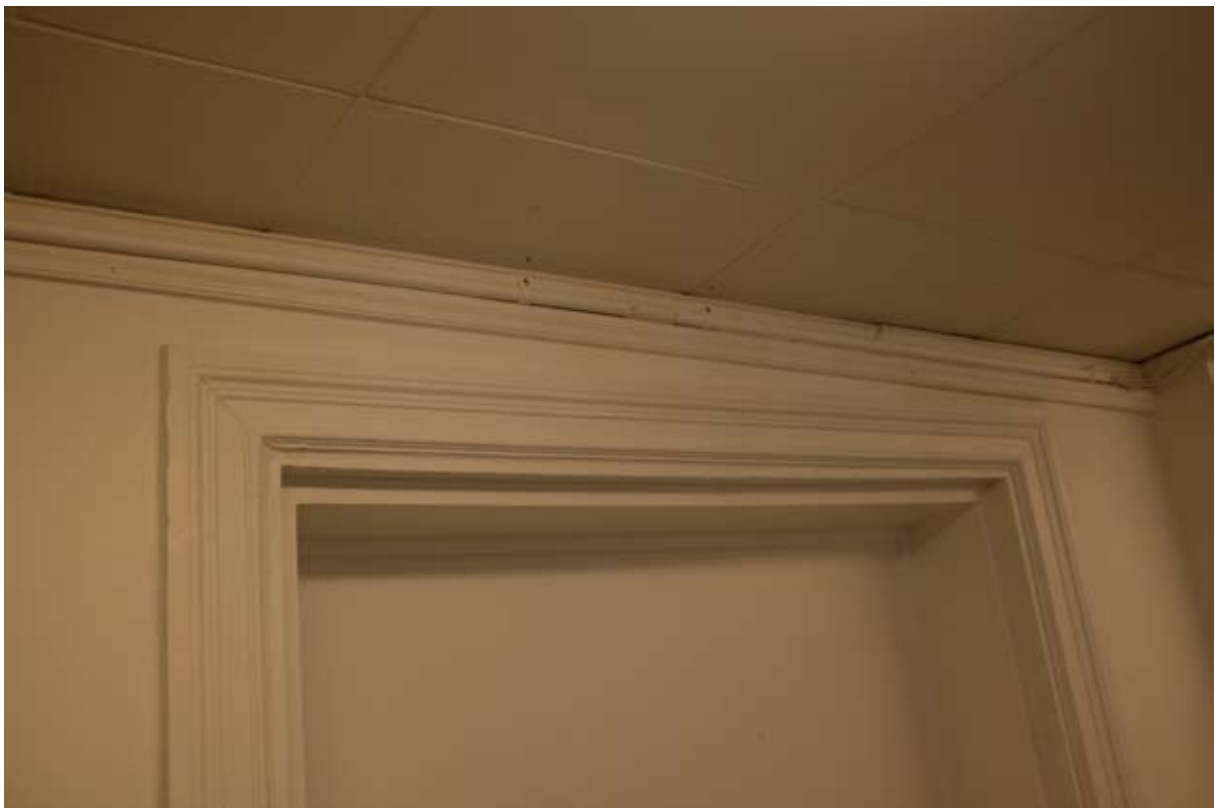
*Detalj av igensatt dörrhåll. Notera att det senare undertaket p.g.a. sättningarna inet är parallellt med dörrhålets överstycke.*

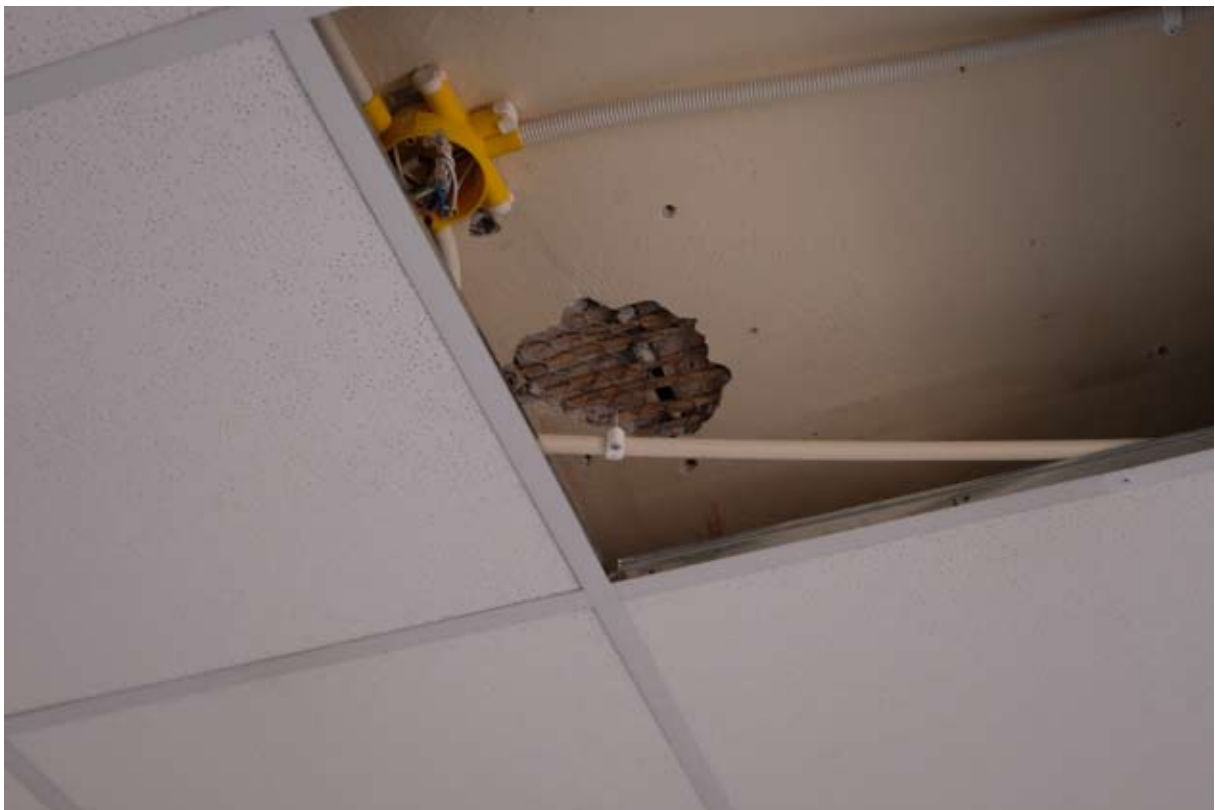
*Detalj av undertak på plan 1. Under det nedpendlade akustiktaket syns ett putsat undertak. Skadan där eldragningen fästs i taket visar att putsen är applicerad på hönsnät med vassrör. En vanlig teknik under decennierna runt sekelskiftet 1900.*

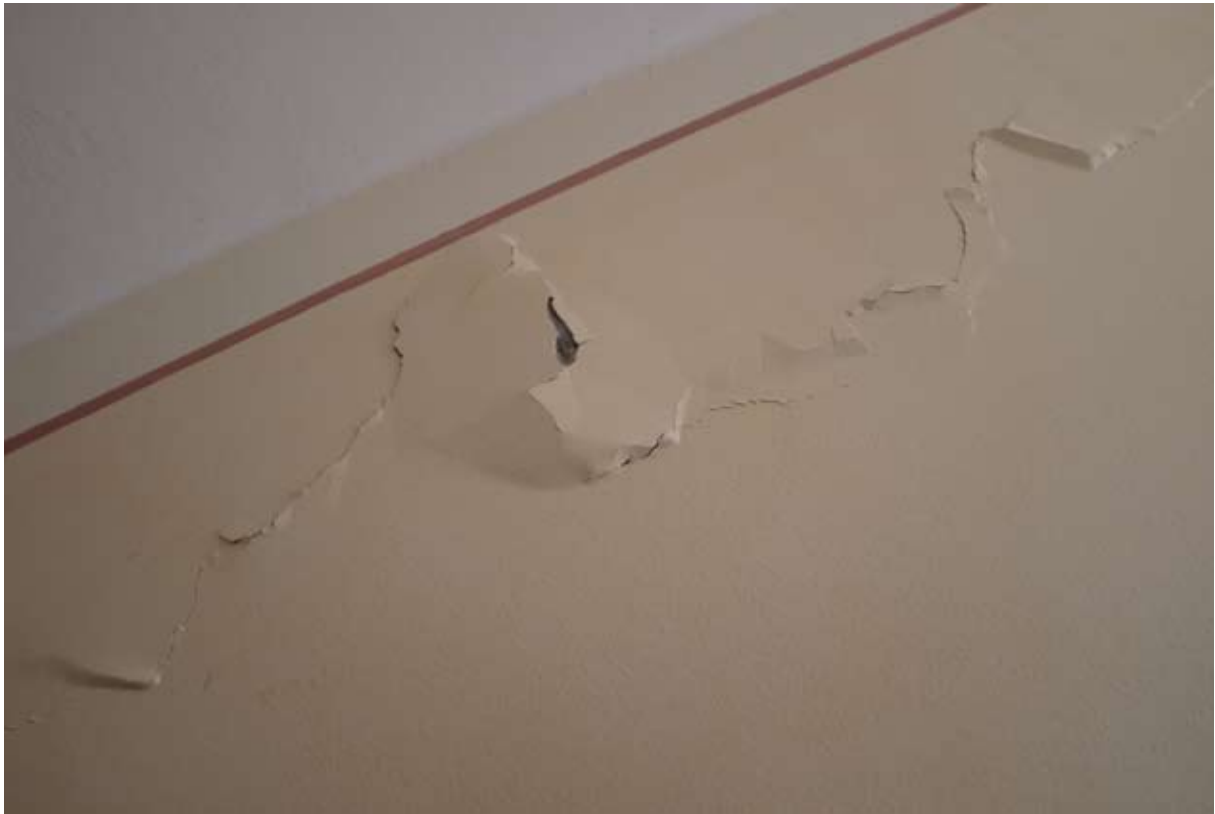
Interiört finns på flera ställen tydliga tecken på sättningar, delvis ganska omfattande. Det är dock oklart hur sättningsförloppet sett ut. Till stora delar har sättningarna troligen tillkommit i sen tid i samband med de stora byggen som genomförts i närområdet. Ev har dessa byggen även påverkat grundvattennivåerna och därmed även rustbädden. Några sättningar verkar ha uppkommit för relativt länge sedan, detta gäller bland annat den stora skorsten som uppförts för pannan som installerades på 1950-talet. Denna verkar ha varit undermåligt grundlagd redan från start. Det finns dock inget som tyder på att skadorna har annat än estetisk påverkan, byggnaden är uppförd med bärande murverk och träbjälklag vilka är relativt okänsliga för vertikala lägesförändringar. Detta bör dock undersökas av sakkunnig.

*Detalj av sättningsspricka i trapphuset. Röreslerna i tegelmurverket har fått väggens puts och färgskikt att spricka.*

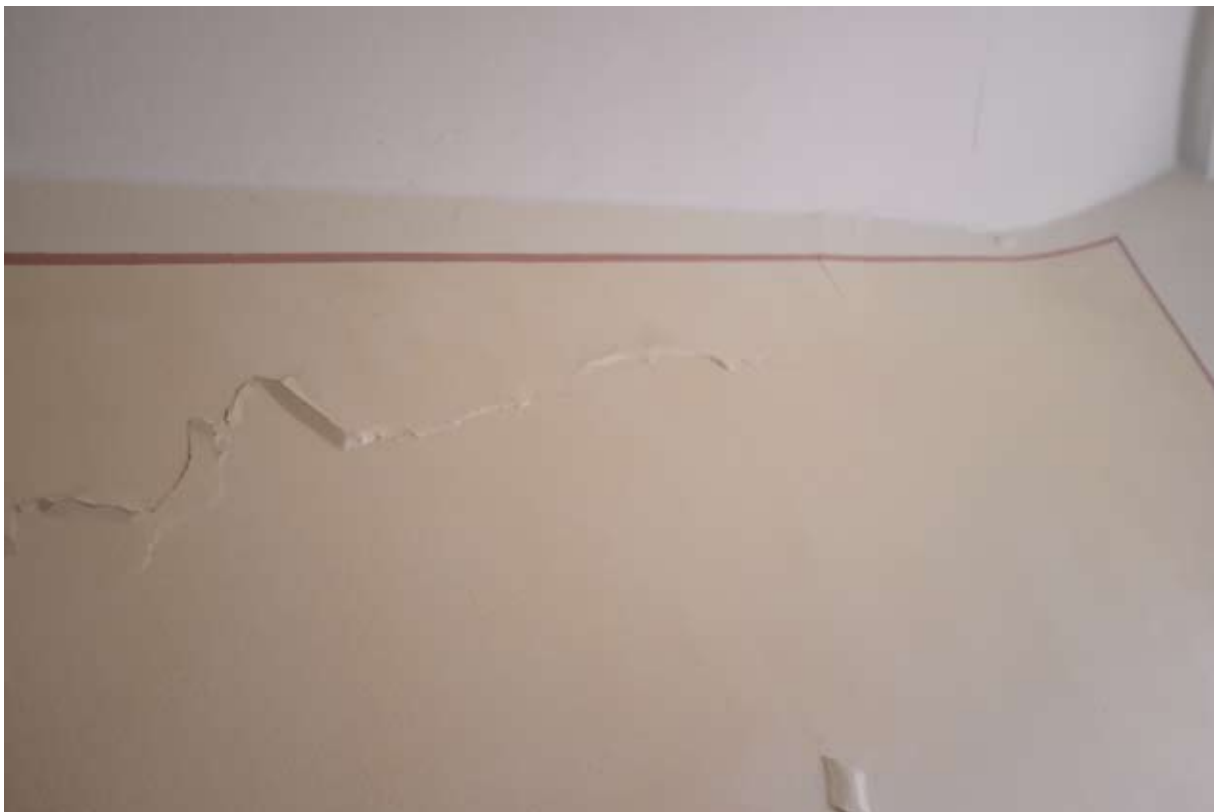
*Sättningsspricka i trapphuset. Notera hur sprickan fortsätter även upp i taket.*

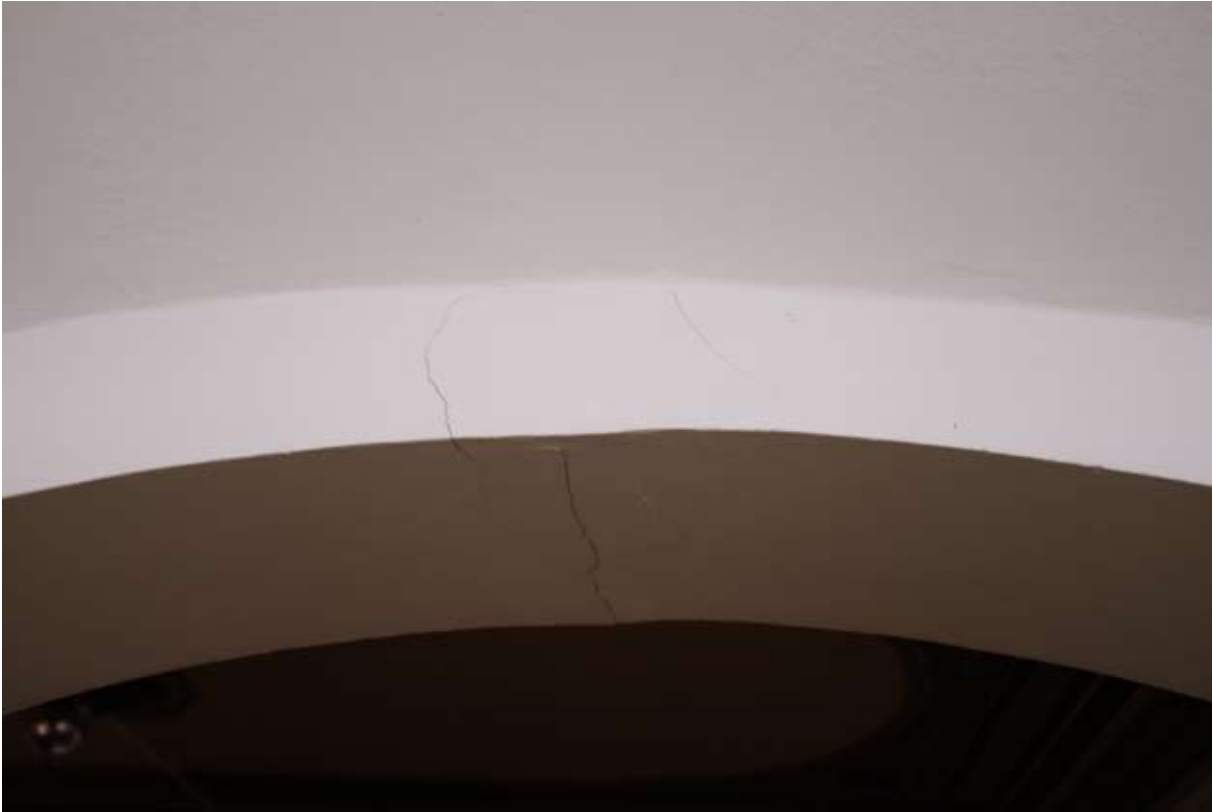
*Sättningskada i valv i trapphuset. Valvets deformation avslöjar att den vänstra sidan av valvet satt sig. Murfogarna har spruckit, och tegelstenarna hålls på plats av trycket från omgivande murstenar.*

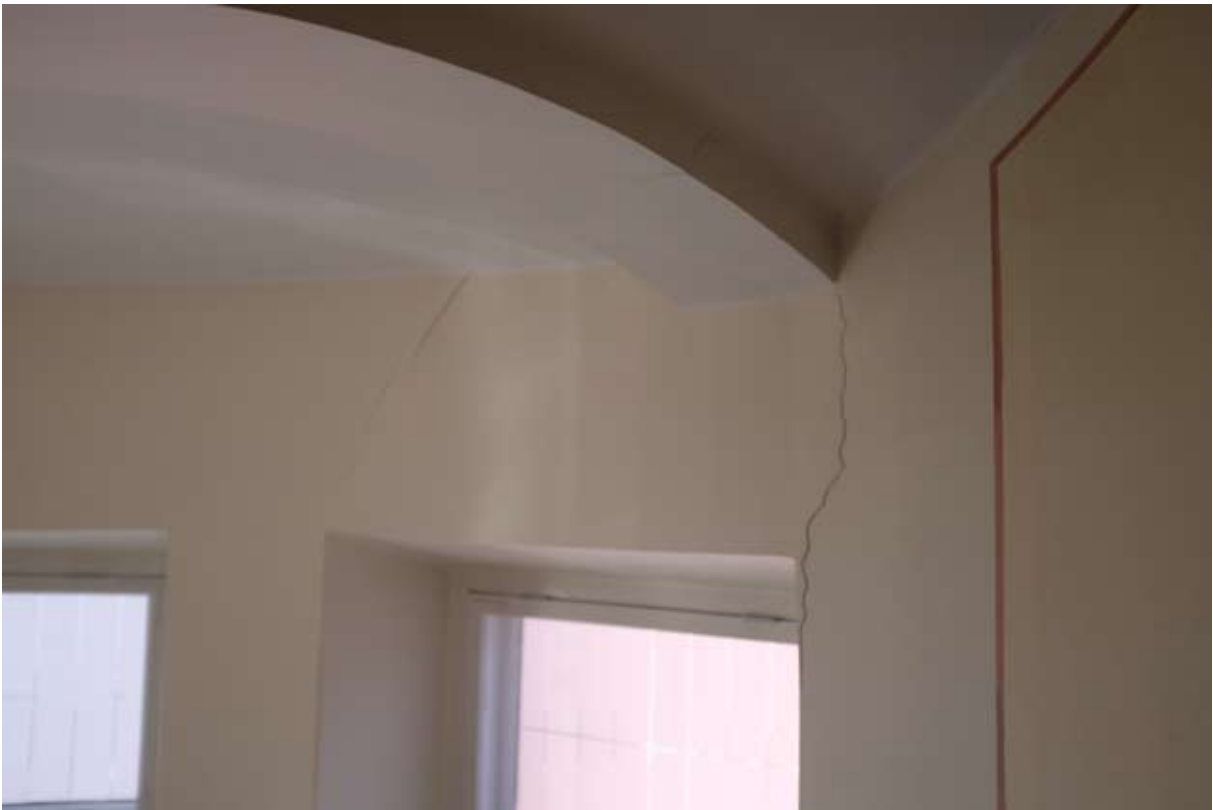
*Sättningsprickor vid fönster i trapphuset. Fönsteröppningar är särskilt utsatta. Den högra sidan har satt sig i förhållande till den vänstra.*

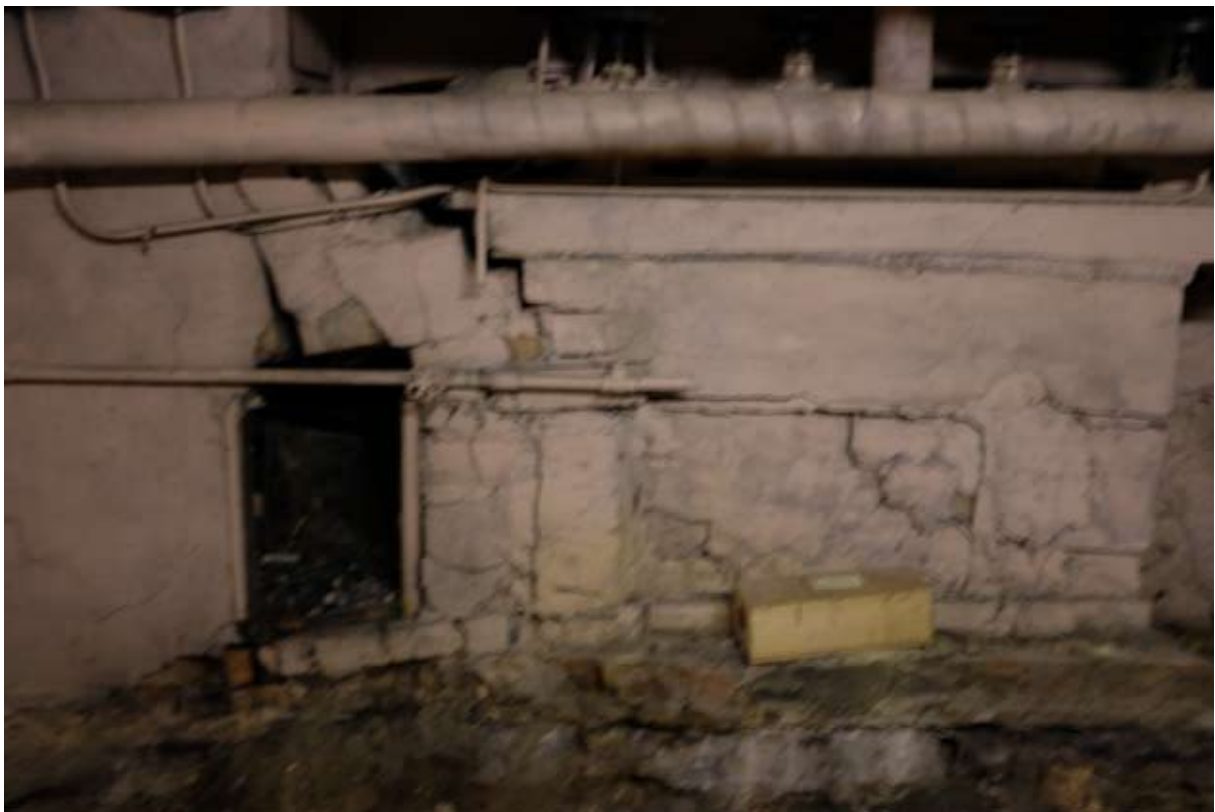
*Detalj av sättningsskada i källaren. Murstocken till vänster har satt sig betydligt i förhållande till omgivande grundmurar. Sättningsproblem är vanligt förekommande i äldre stenhus på Uppsalaslätten. De oerhört djupa lerlagren kräver särskild grundläggning för att inte sättningarna ska utvecklas med tiden.*
