Projekterings-PM Geoteknik

Kungsängen 1:17 m.fl., Uppsala kommun

2016-12-13

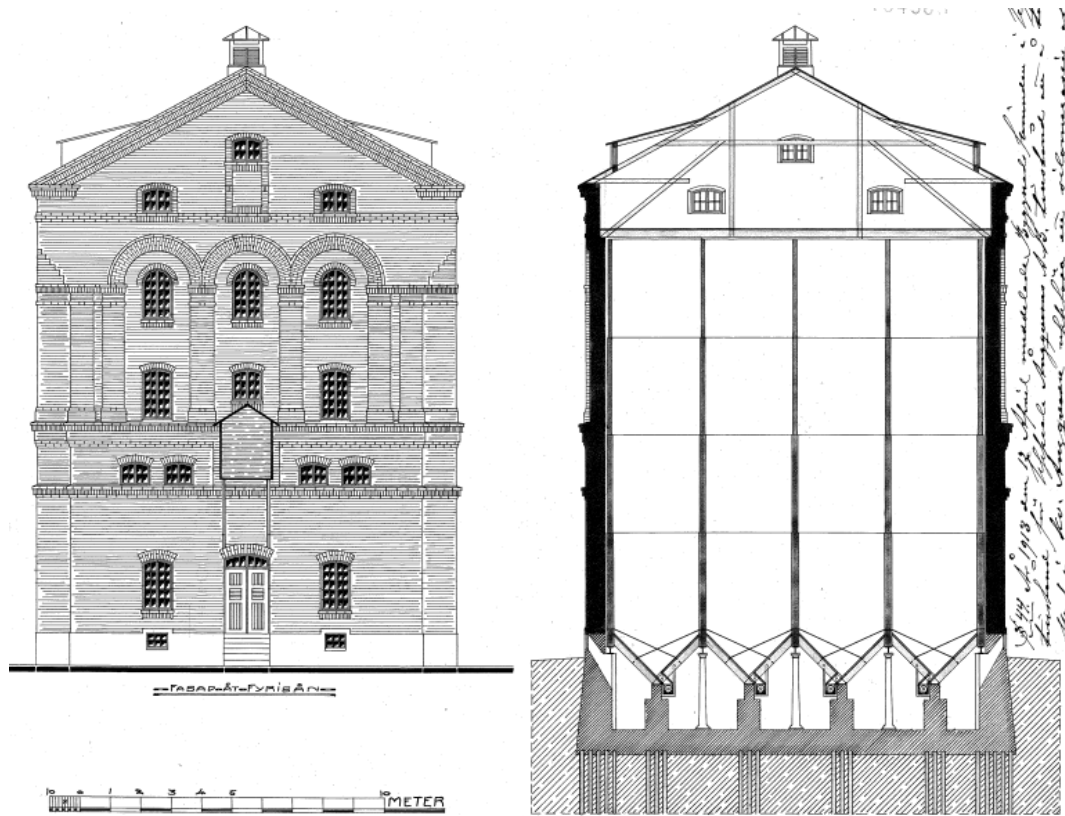
Figur 4 Silomagasin

Silomagasin (se figur 4) är uppförd mellan 1908-1913 och har under en lång tid påverkats av sättningar. Detta beskrivs mer ingående under sektion 7.

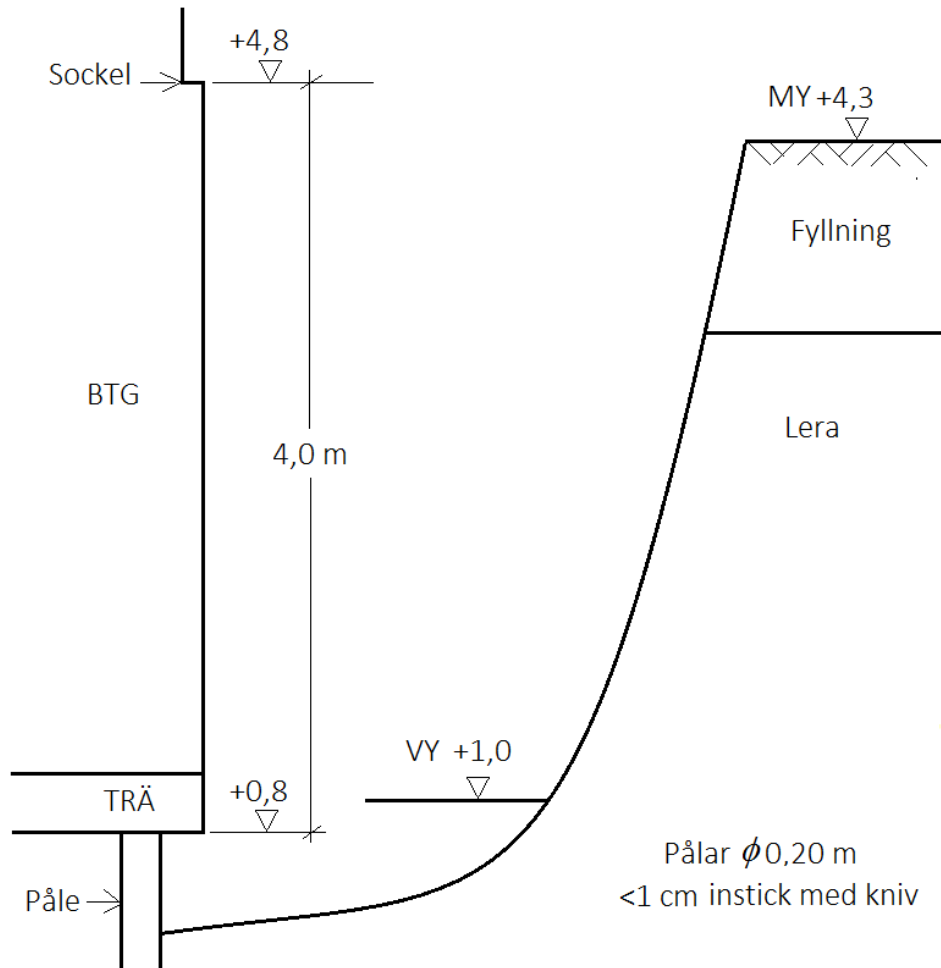
Figur 5

Pålarna var framschaktade under sulan som ligger på nivå ca +0,8, d.v.s. ca 3,5 meter under markytan på parkeringen.

Pålarna var i mycket god kondition och en knivspets gick endast att sticka in knappt 10 mm med handkraft.

Dimensionen i toppen var 200 mm och pålarnas inbördes avstånd var c:a 1,2 m.

Den stabiliserade vattenytan var belägen nivå +1,0, d.v.s. över pålavskärningsnivån.

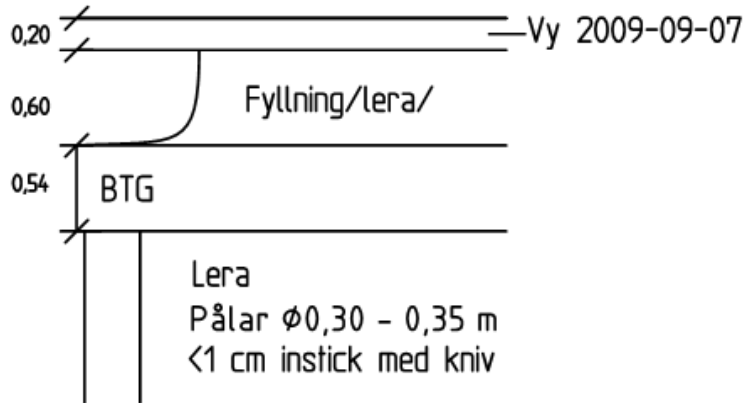
Figur 7

Pålar c/c 0,9 m

I gropen noterades förutom pålarna gammalt formvirke som delvis var angripet av röta. Pålarna däremot var i mycket god kondition och en knivspets gick endast att sticka in knappt 10 mm med handkraft.

Dimensionen i toppen var 300-350 mm och pålarnas inbördes avstånd var c:a 900 mm.

Den stabiliserade vattenytan var belägen nivå med källargolvet och tillströmningen bedömdes vara god.

Efter återfyllning och igengjutning av golvet installerades ett lock för att möjliggöra framtida kontroll av vattennivån i grunden.

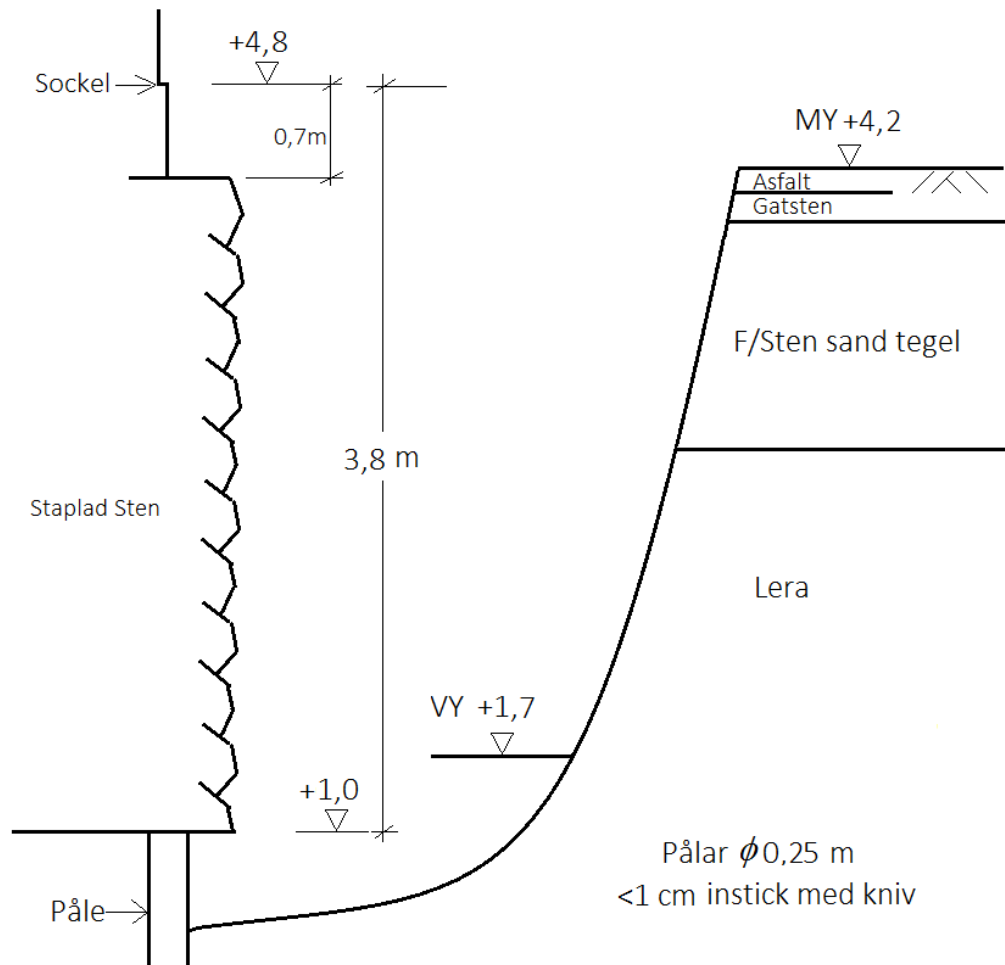
Figur 9

Pålarna var framschaktade under sulan som ligger på nivå ca +1,0, d.v.s. ca 3,2 meter under markytan.

Pålarna var i mycket god kondition och en knivspets gick endast att sticka in knappt 10 mm med handkraft. Dimensionen i toppen var 250 mm.

Den stabiliserade vattenytan var belägen nivå +1,7, d.v.s. över underkant sulan.

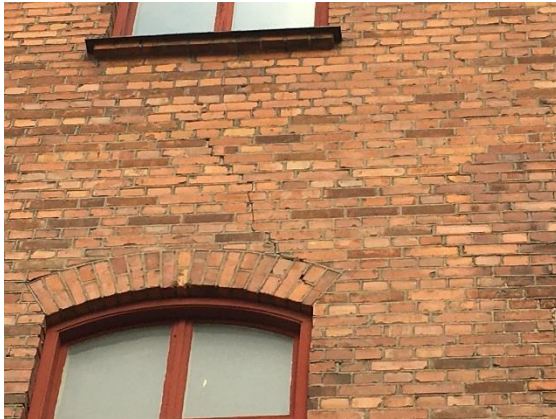
Byggnaden har vissa skador i fasad som sannolikt beror av ojämna sättningar, se figur 10 och figur 11.

Figur 10 Sprickbildning i södra fasaden av Jästfabriken, Platsbesök 2016-10-28

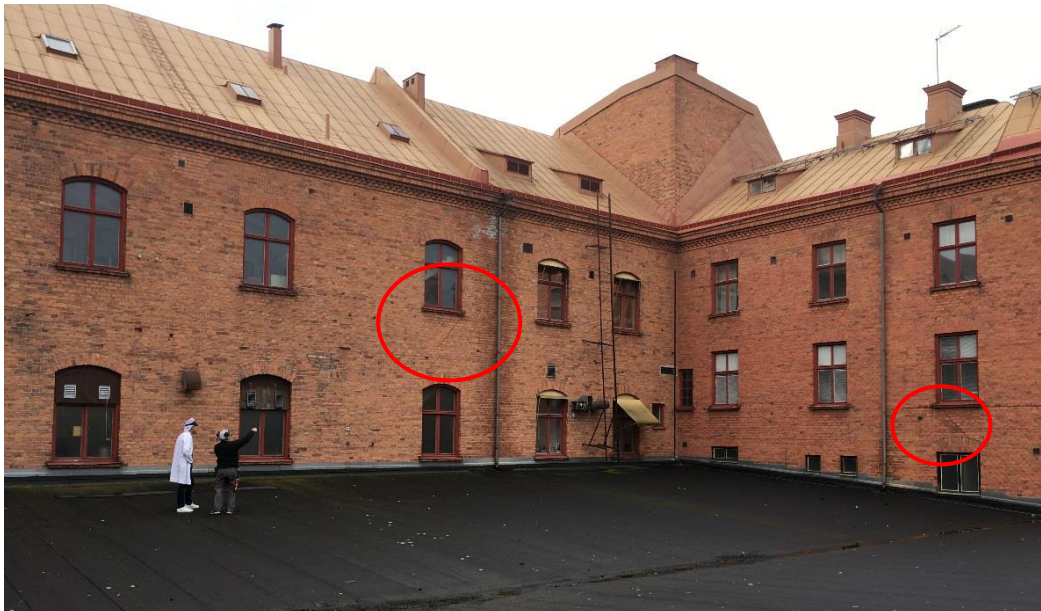
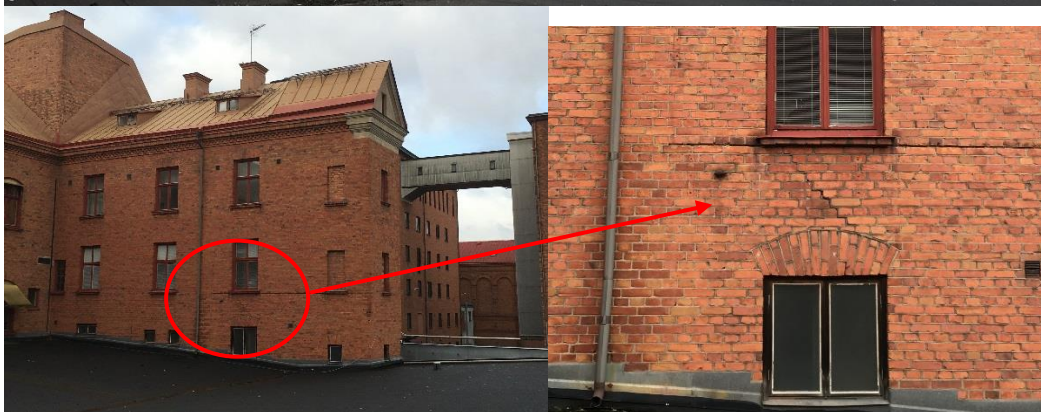
Figur 11 Sprickbildning på fasader mot innergården av Jästfabriken, Platsbesök 2016-10-28

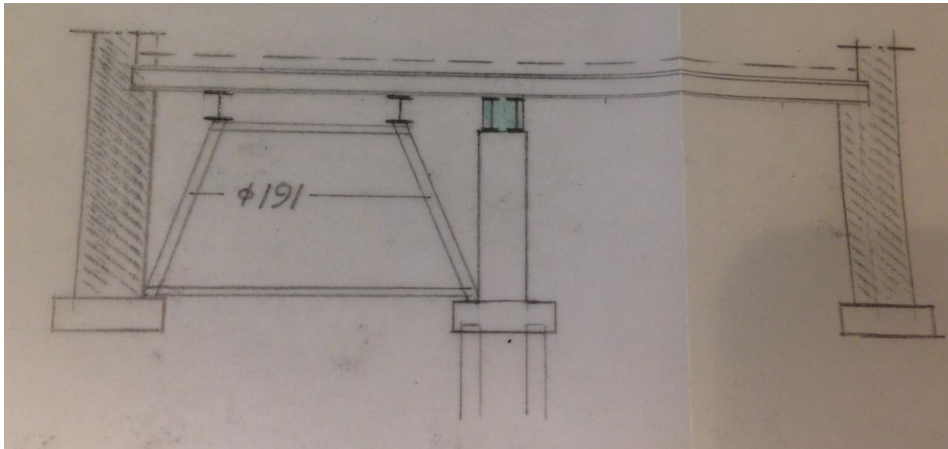
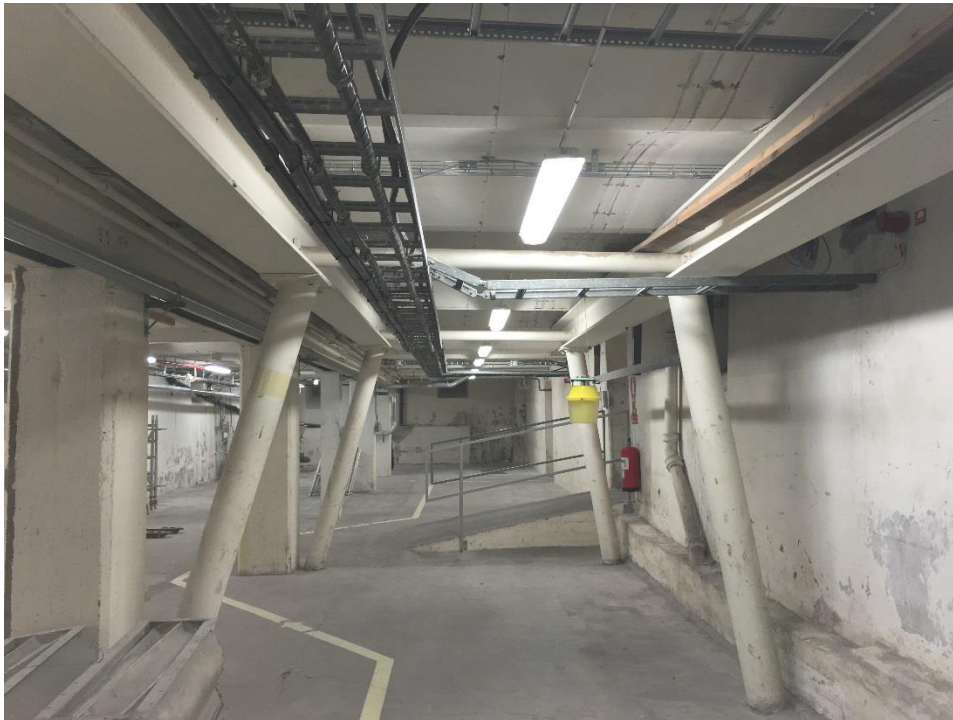
Förstärkning av grunden har skett tidigare av okänd anledning, se *Figur 12*

Figur 12 Sektion B-B (*figur 8*), förstärkning av grundläggning, Jästfabriken

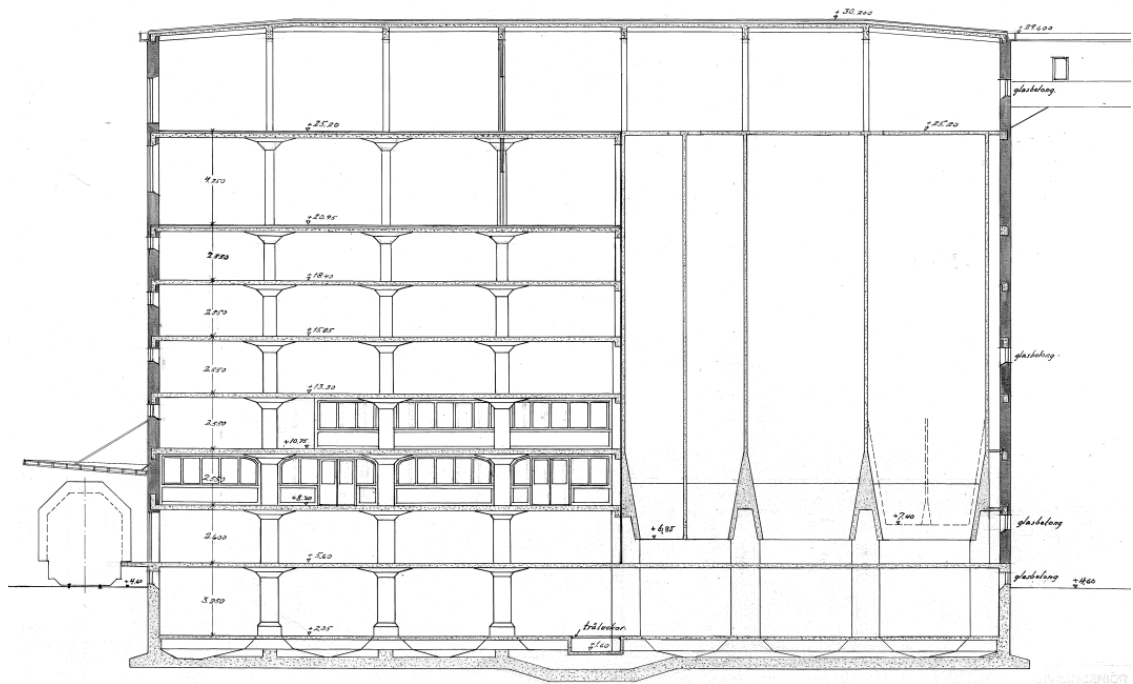
Figur 13 Mjölsilo och lagerbyggnad s.k. Makaronifabriken

Enligt sektioner från arkivritningar är byggnaden grundlagd med inverterat valv förmodligen med syfte att få en jämn lastfördelning under bottenplattan, se Figur 13. Ritningarna antydde att pålar saknades. Provgropen visade dock att den är grundlagd med hjälp av träpålar.

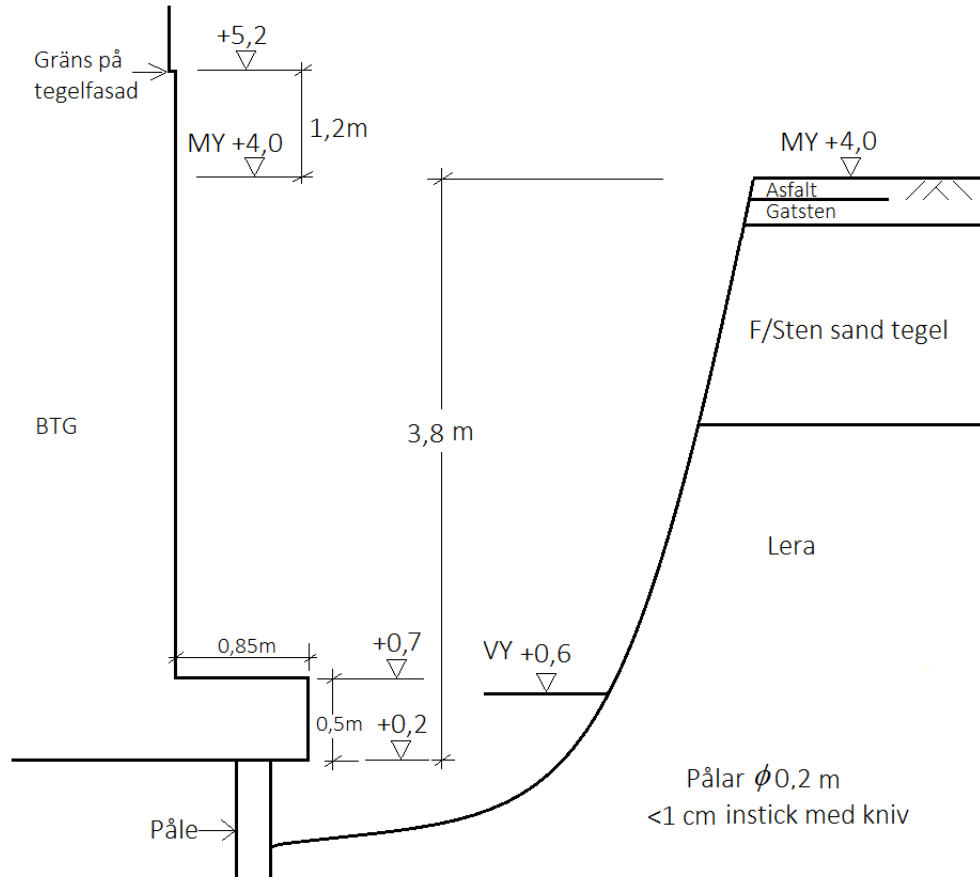
Figur 14

Pålarna var framschaktade under sulan som ligger på nivå ca +0,2, d.v.s. ca 3,8 meter under markytan.

Pålarna var i mycket god condition och en knivspets gick endast att sticka in knappt 10 mm med handkraft.

Dimensionen i toppen var 200 mm.

Den stabiliserade vattenytan var belägen nivå +0,6, d.v.s. över underkant sulan.

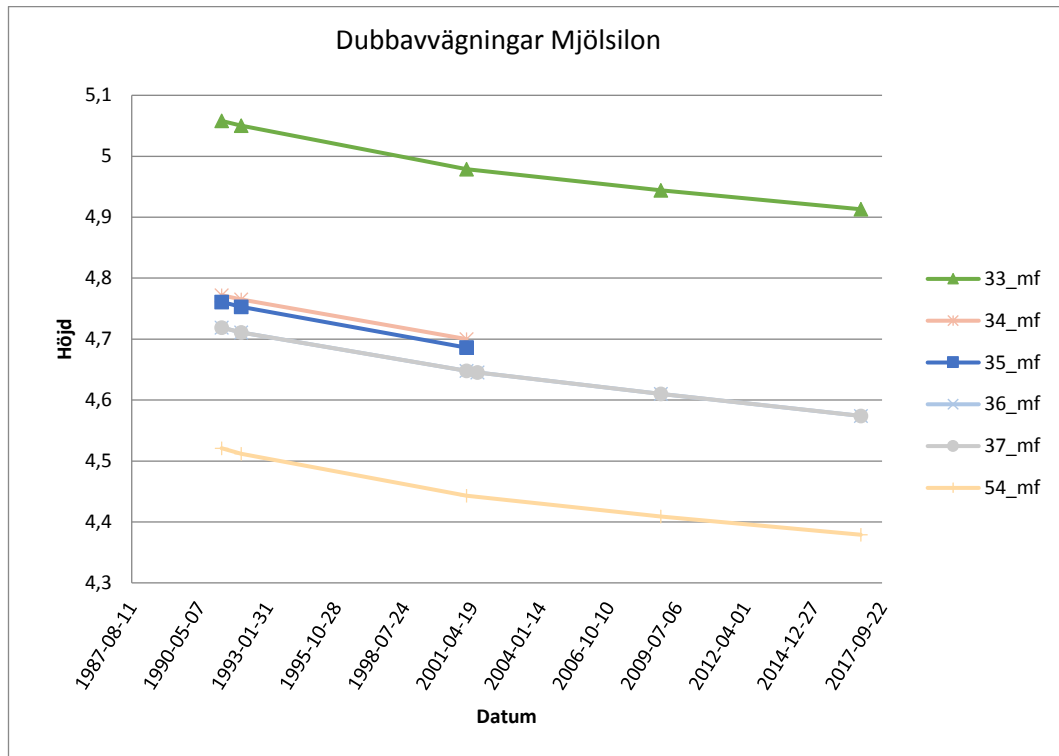
Figur 6.5 Mätningar: Mjösilo (Makaronifabriken)

Tabell 6.3. Sjunkningshastigheter: Mjölsilo (Makaronifabriken)

Dubb nr	Differens [mm] 1991-2016	Sjunkning [mm/år] 1991-2016
33_mf	-145	5,6
34_mf	-	-
35_mf	-	-
36_mf	-145	5,6
37_mf	-143	5,6
54_mf	-142	5,5
