PM Rapport

Statusbestämning av byggnaderna Mjölsilon/Makaronifabriken och Silotornet

Uppdragsnamn
Mjösilon
[Kommun (synkroniserat)]
Uppsala

Datum
2018-03-16
Senaste rev.datum

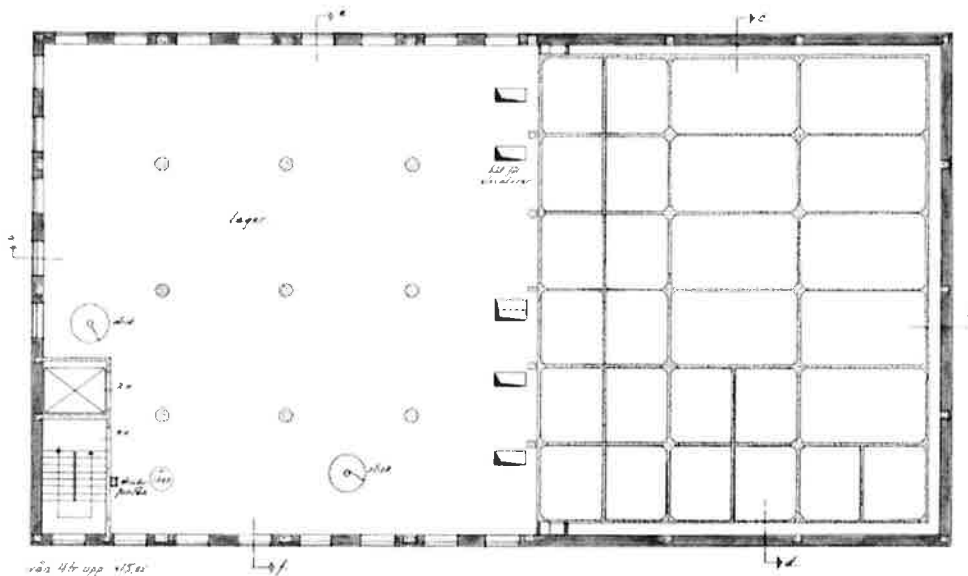
Figur 1 – Plansektion 4:e våningen

I den östra delen utgörs den bärande stommen av platsgjutna bjälklag vilande på platsgjutna betongpelare. Spännvidderna varierar mellan 5,24 m till 6,55 m. Den västra delen utgörs av en silodel, med 27 stycken silofack med relativt tunna platsgjutna skiljeväggar (se även Figur 1 och 2).

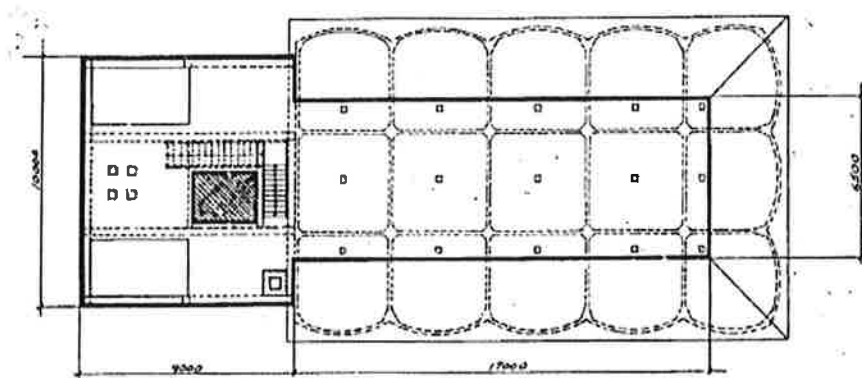
Figur 3 – Plansektion VII-VII

Silodelens silofack har tvärsnittsmåtten 4x4m åtskilda och höjden ca 19m. Skiljeväggarna är relativt tunna, se figur 3 och 4.
