Rapport

Datum
2022-11-10
Senast reviderad
2023-11-16
Projekt ID
D0053211

Miljöteknisk markundersökning

Årsta skola, Årsta 27:1, Uppsala kommun

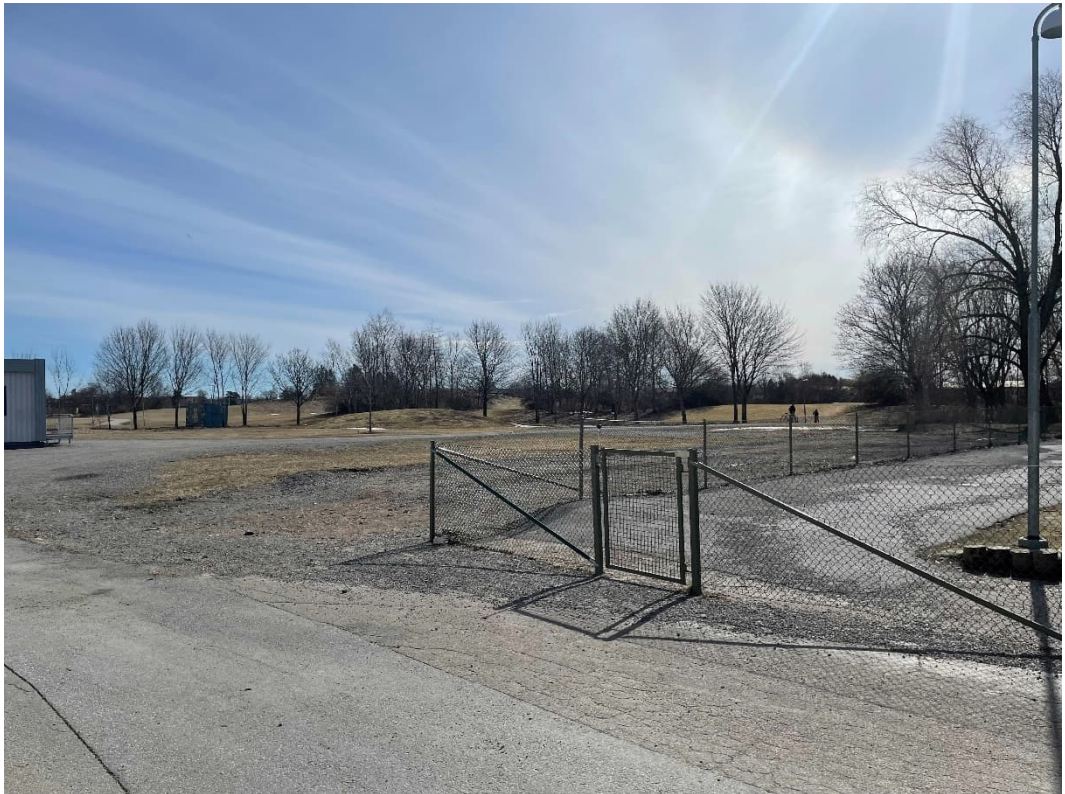
Vid platsbesöket noterades bland annat att de modulbyggnader som enligt kartor är lokaliserade i läget för den nya förskolan har flyttats och nu är belägna parallellt med idrottshallen. Platsen där förskolan var placerad tidigare går att se i Figur 14.

Figur 14. Bild på förskolans tidigare placering, tagen i sydöstlig riktning. Foto: Oskar Ahlstedt (AFRY).

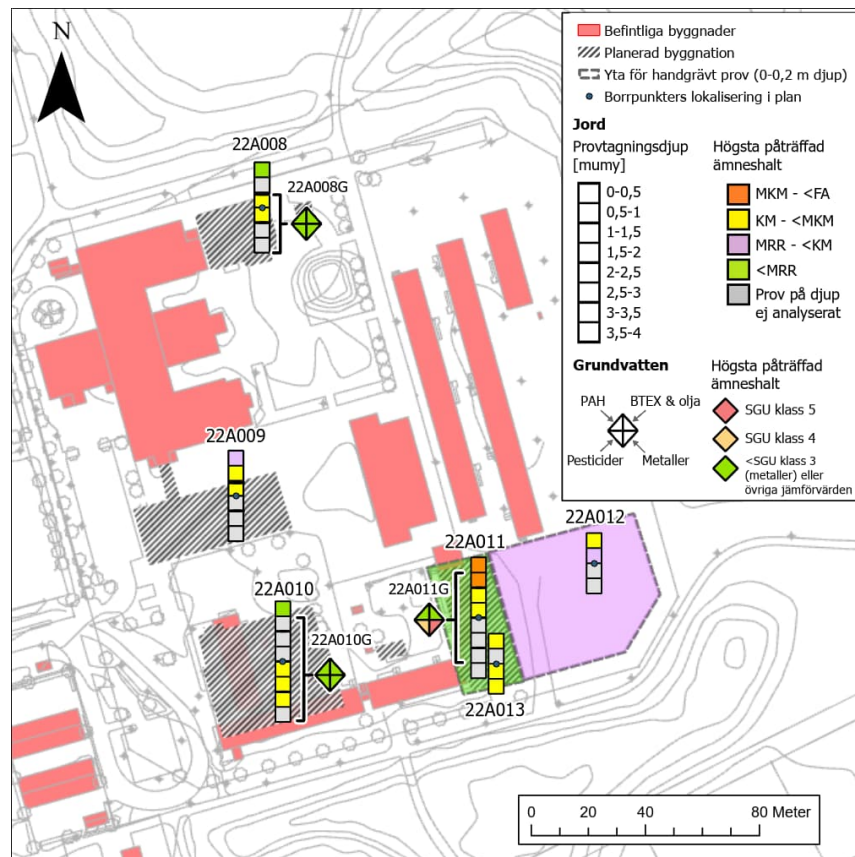
Figur 15. Påträffade ämneshalter för jord och grundvatten i förhållande till jämförvärden. Klammarna bredvid staplarna för jordprovtagning visar nivåer för grundvattenrörets vattenintag.

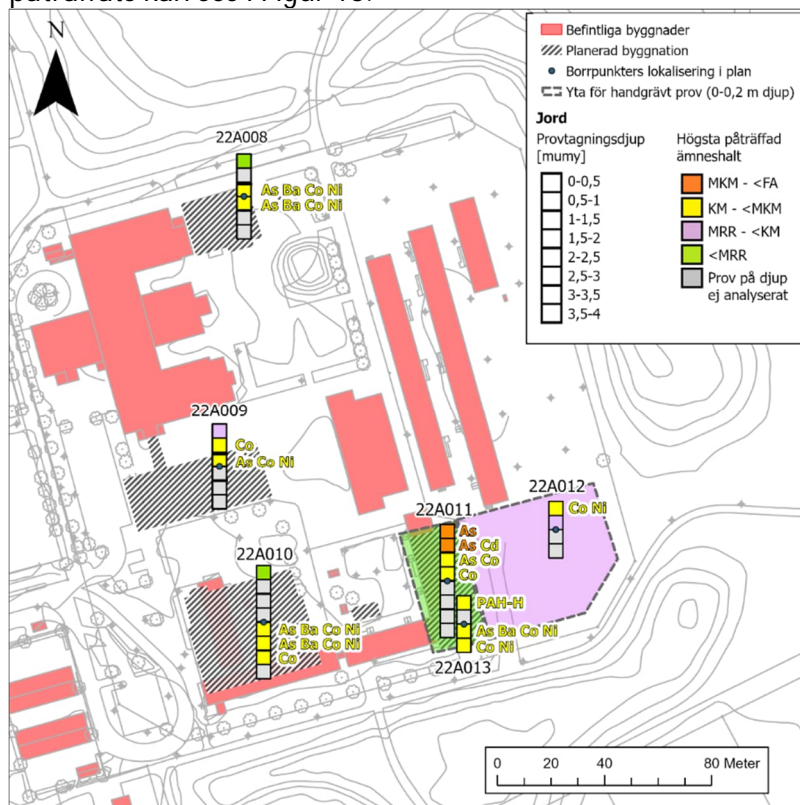
En överblick över föroeningarna som har påträffats i de olika provpunkterna inom området, samt vilket djup dessa har påträffats kan ses i Figur 16.

Figur 16. Påträffade ämneshalter i jord på olika provtagningsdjup. Svarta punkter i staplarnas mitt markerar var i plan borringarna utfördes och staplarnas höjd motsvarar totalt borrhjup.

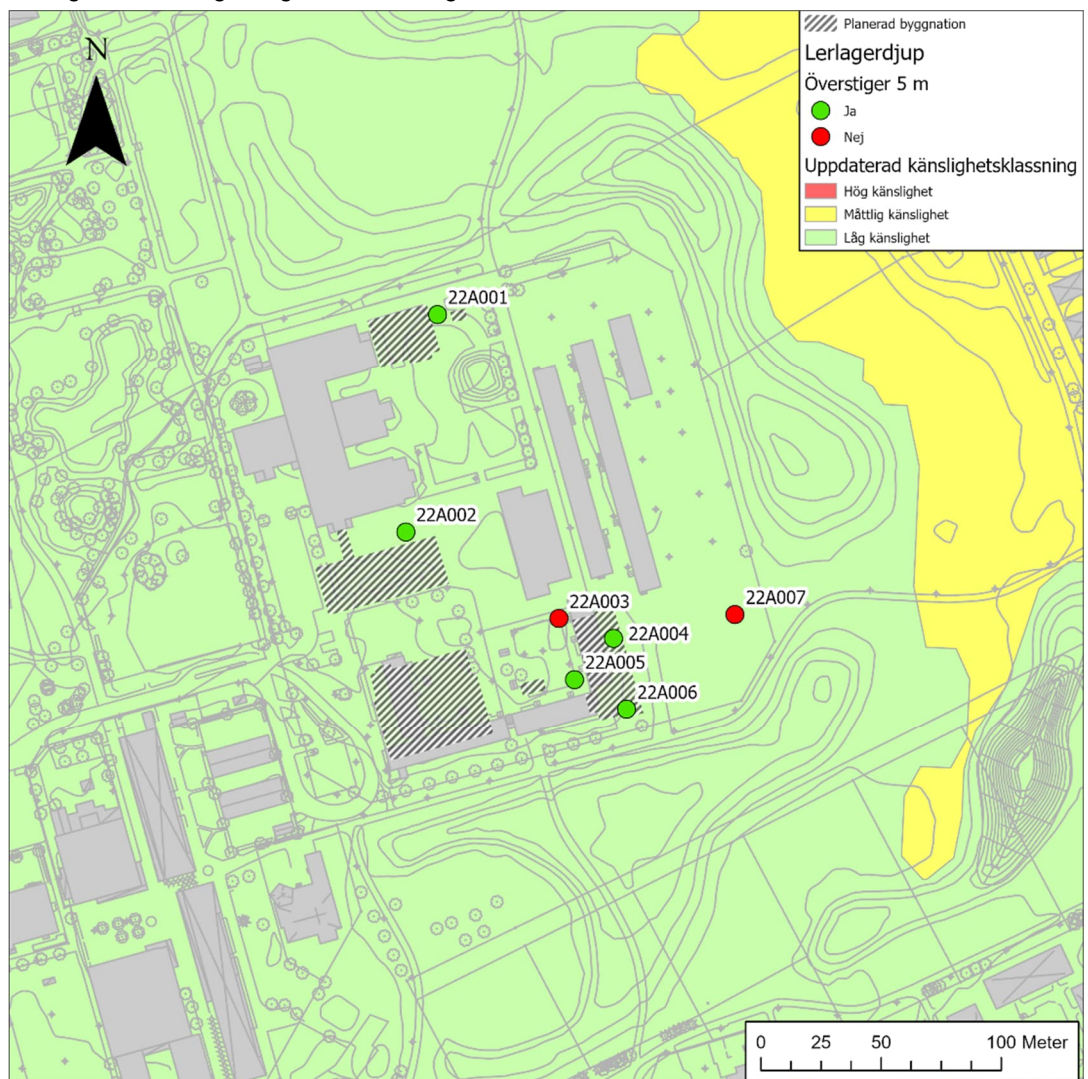
Lerans mäktighet överstiger i de flesta punkter 5 m och interpolation av grundvattnets nivåer i det undre magasinet under leran visar att grundvattnet flödar i sydsydostlig riktning. Området bedöms inte ha hydraulisk kontakt med isälvsmaterial inom ett avstånd på 1000 m. Baserat på detta bedöms området omfattas av definition c) för låg känslighet, se Tabell 6.

Figur 17. Uppdelning av borrhypor med lerlagermäktighet under och över 5 m, samt känslighetsklassningen för grundvattnet. Källa: Känslighetskartan, (Uppsala kommun, 2023).
