PM

2020-09-17

Östra Ågatan Kv Ångkvarn

Bakgrund

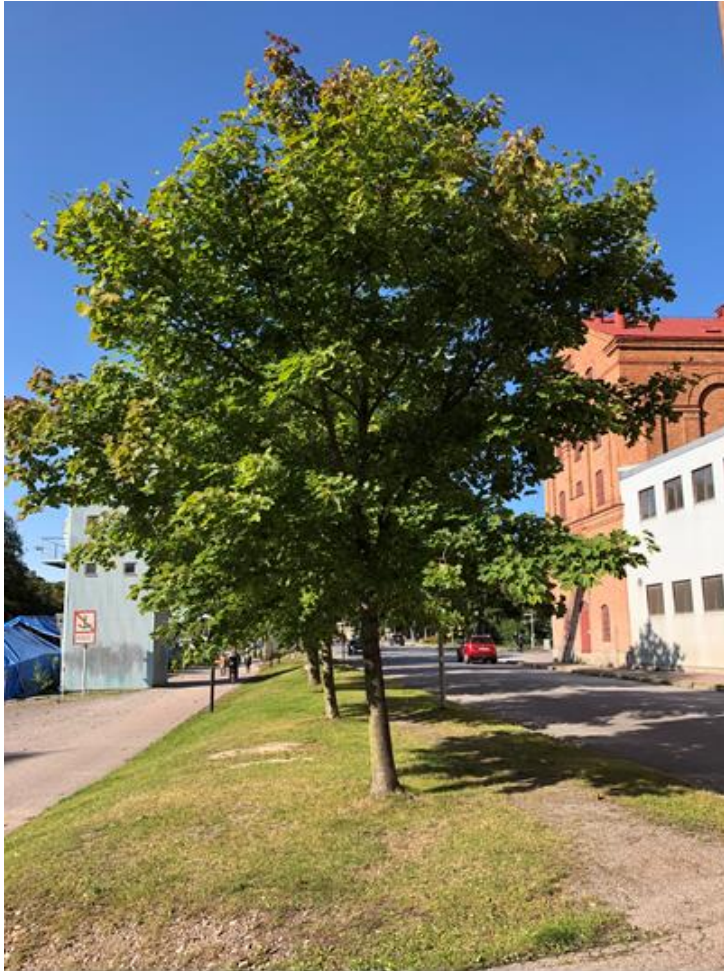
Bild 2. Yngre lönnar med förhållandevis god vitalitet men med skador på stam och rötter som bildar till att träden förväntas få förkortad livslängd på platsen.

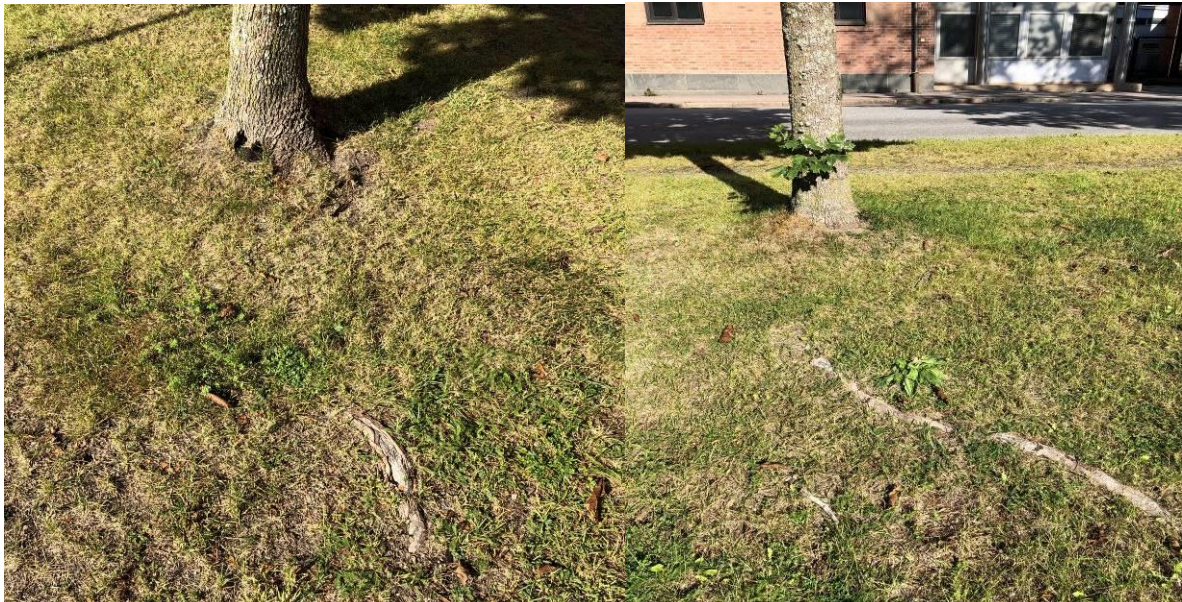
Bild 3. Ytliga grova rötter som skadats vid gräsklippning.

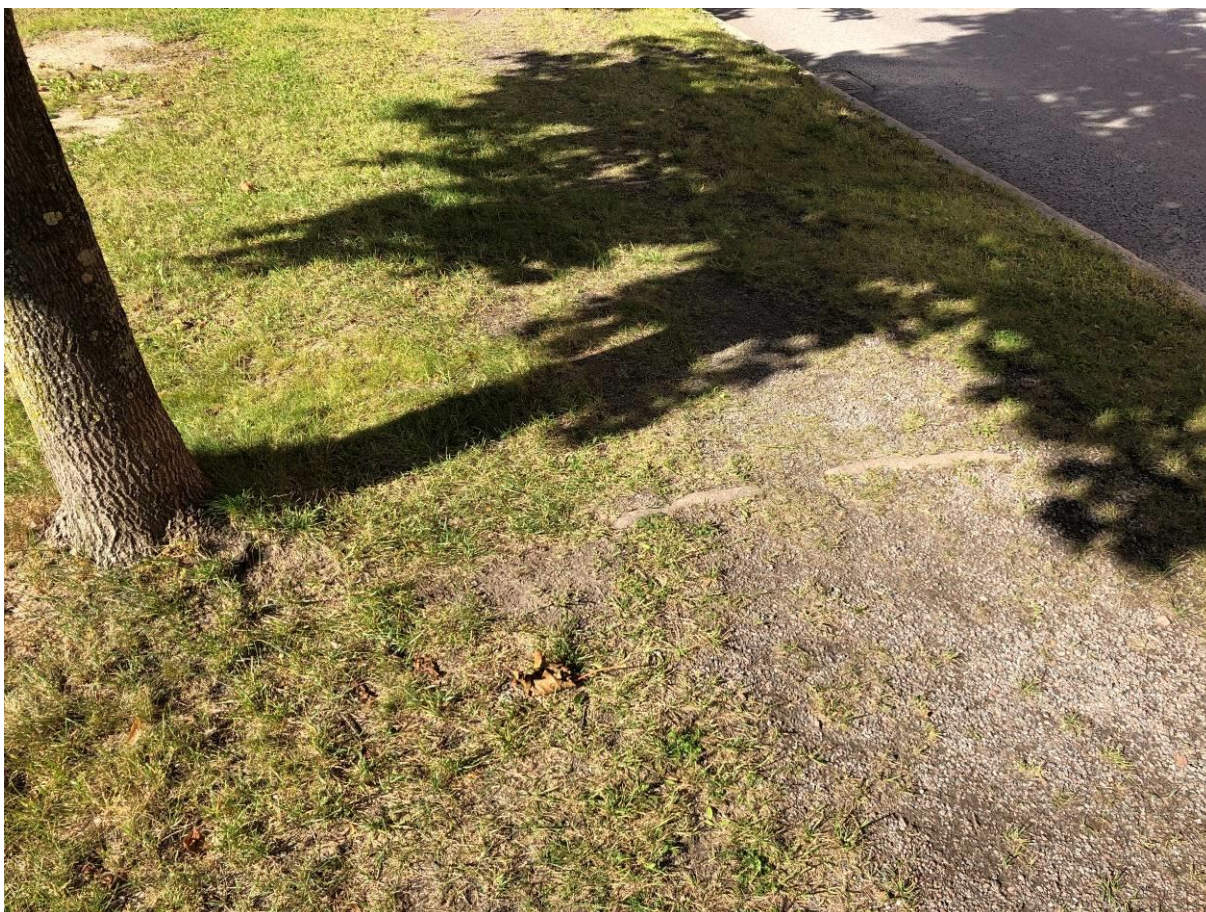
Bild 4. Grova ytliga rötter som växer ut mot område där G/C-väg planeras.

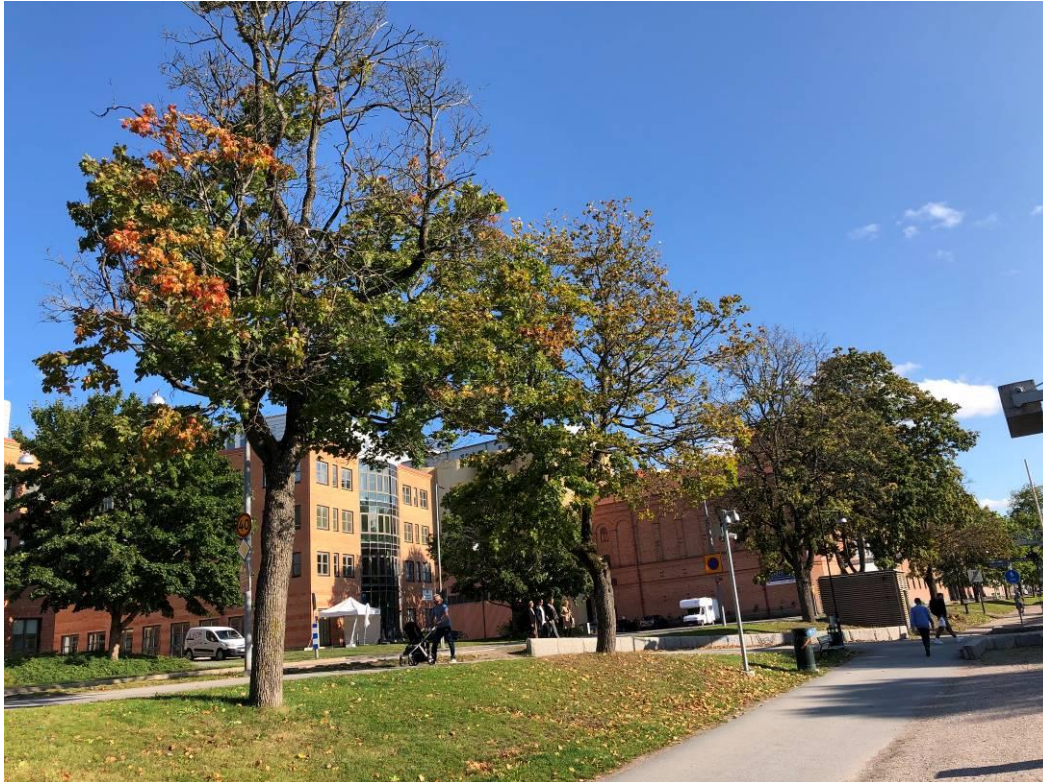
Bild 5. Flera äldre lönnar med dålig vigör.

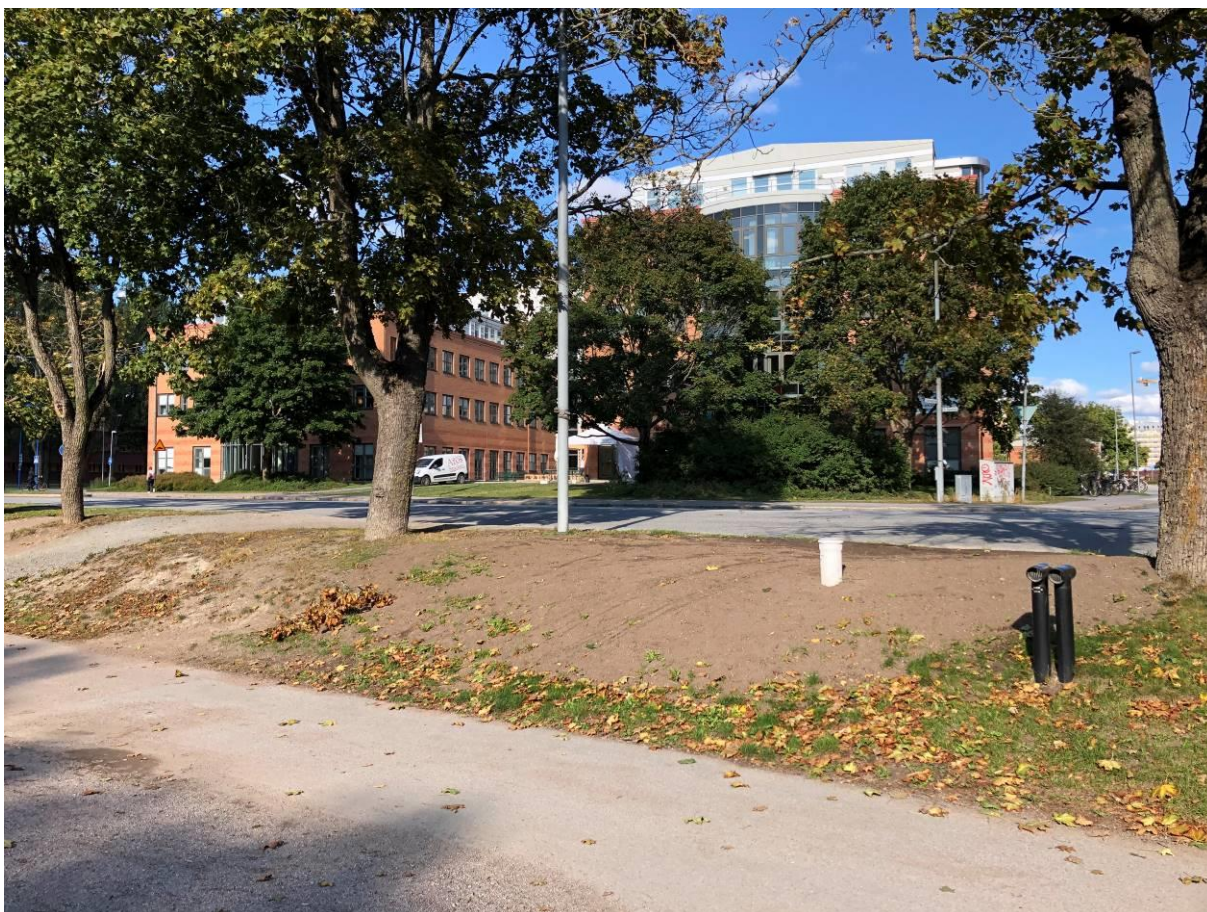
Bild 7. Nyligen utförda schakter som orsakat stor skada hos flera av de äldre lönnarna.

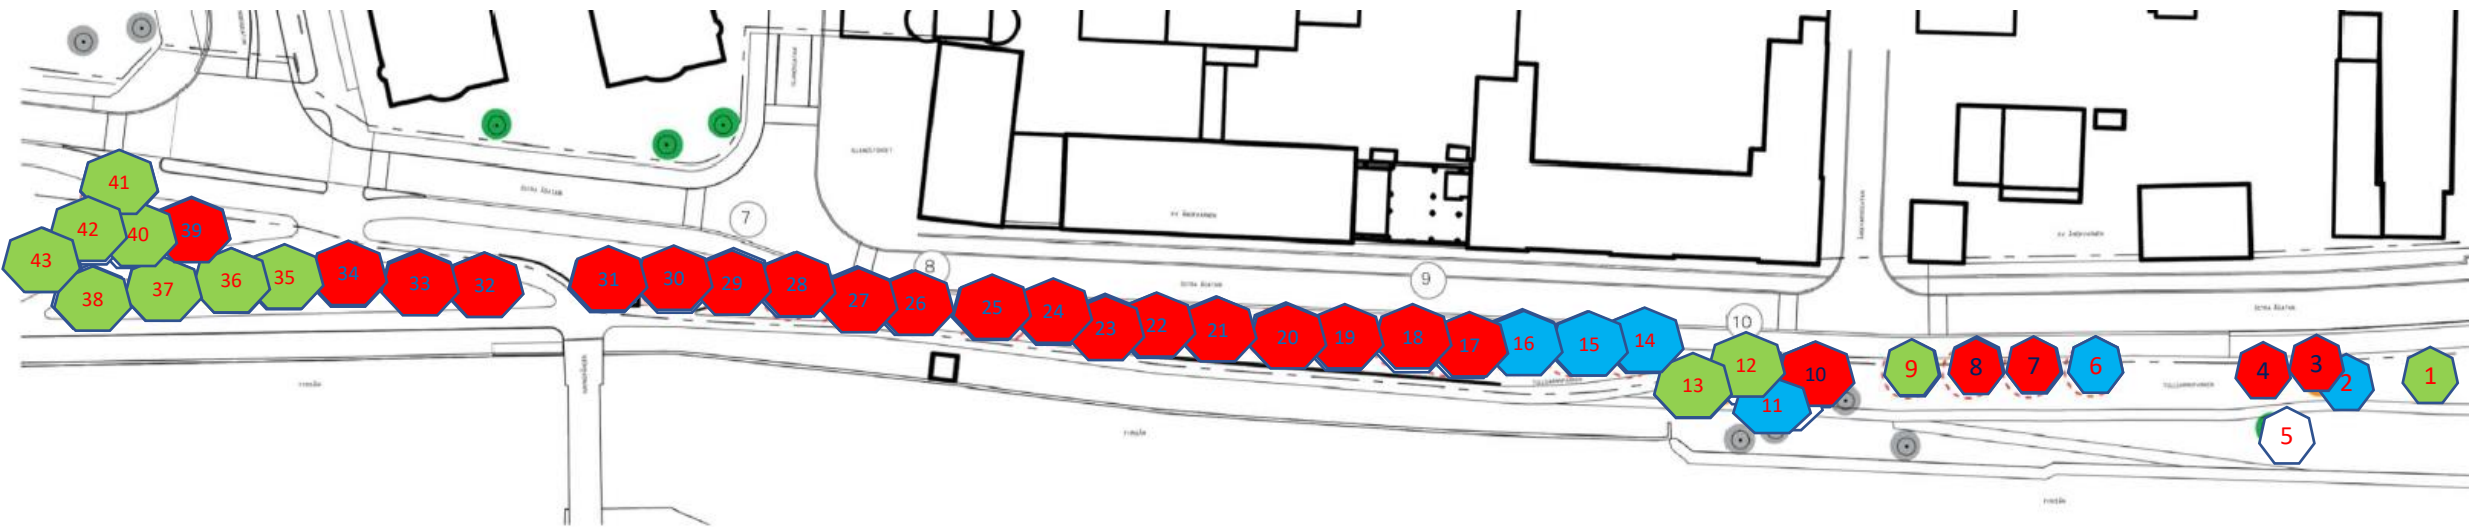
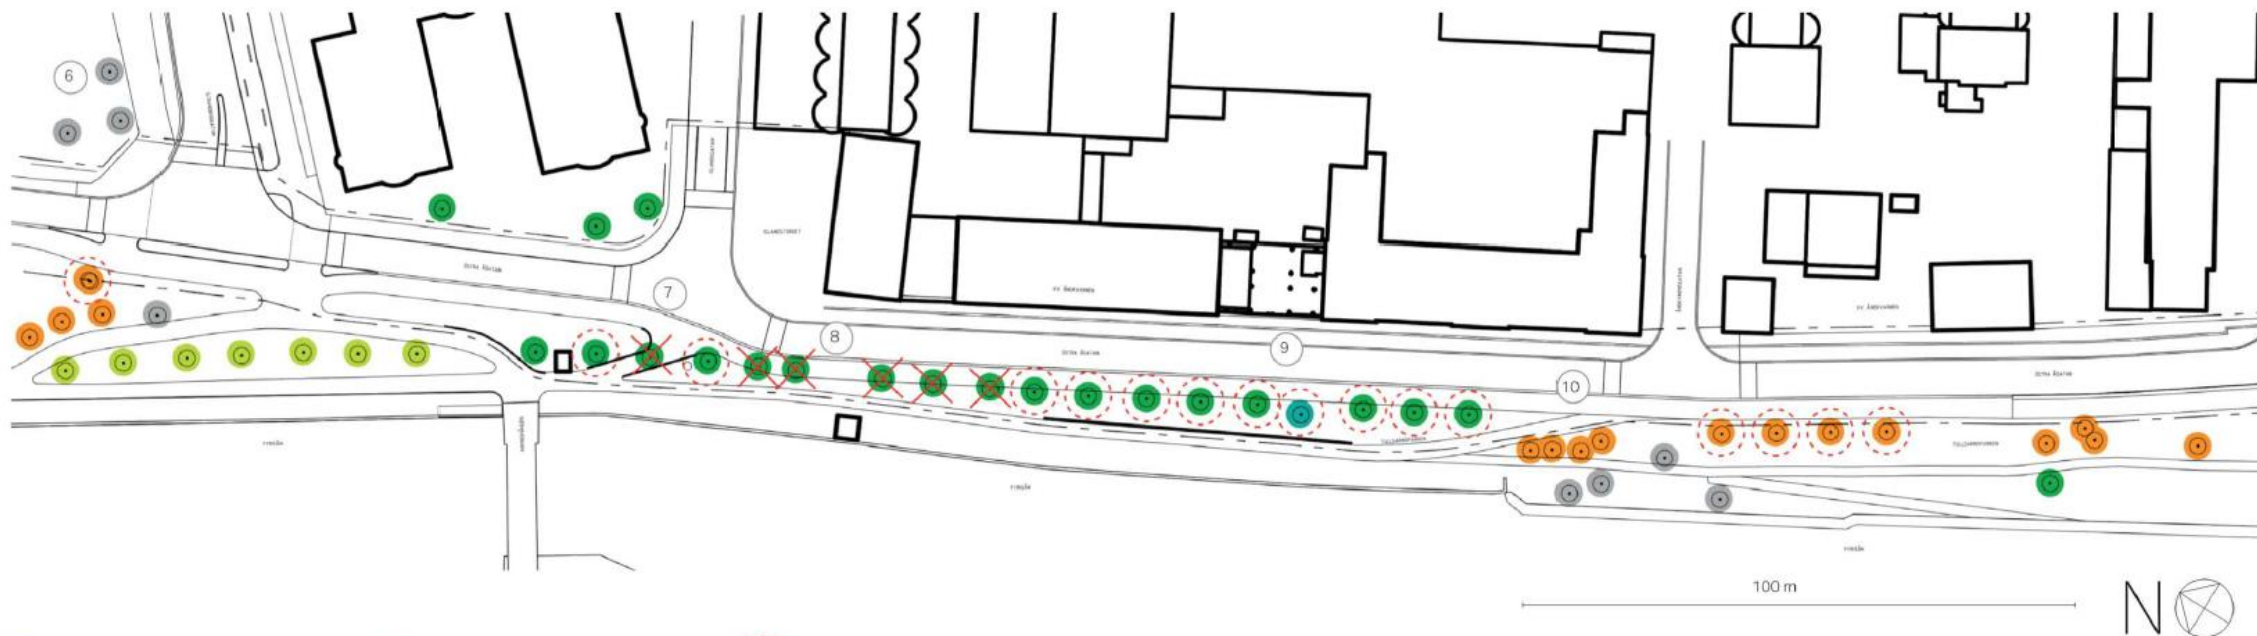
Trädinventering numrering Östra Ågatan – Kv Ångkvarnen

Röda träd tas bort p.g.a. dålig kondition.

Blåa träd bör ej sparas p.g.a. svag vitalitet och dåliga förutsättningar vid nybyggnation.

Gröna har förutsättningar att sparas eller flyttas.

Bedömningen från resultaten av trädinventeringen och planeringen för dragningen av ny gång- och cykelväg vid partiet Östra Ågatan Kv Ångkvarn blir att förutsättningarna till att kunna behålla stora delar av de aktuella träden är mycket dåliga (se bilaga 2 Illustration trädinventering). Den största anledningen är att kvalitén hos merparten av träden är så pass dålig. Uppfattningen är att oavsett om en ny dragning av G/C-väg kommer att utföras eller inte så kommer majoriteten av dessa träd behöva tas ned och bytas ut inom en 10–15 års period. Beträffande dragningen av G/C-vägen så är bedömningen att dess placering kommer hamna för nära befintliga träd. Vid ett utförande för G/C-vägen finns det stora risker att rötter och grenar kommer att skadas allvarligt. Rekommendationen är att det tas fram en ny gestaltning för ett trädbestånd i samband med planerad sträckning för ny G/C-väg. I ett sådant gestaltungsförslag ska också tillfredställande växtförutsättningar ges för de nya träd som ska planteras så att de kan etableras bra och utvecklas arttypiskt.
