PM HISTORISK INVENTERING SÄVJA 1:88

Sävja 1:88, Uppsala kommun

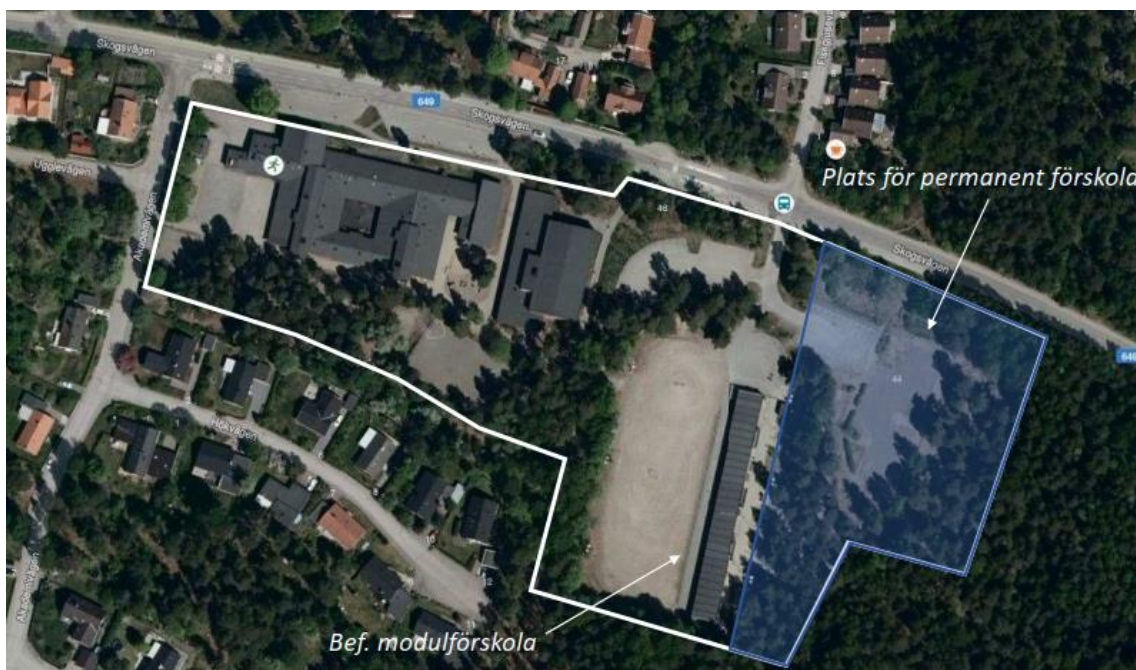
Figur 2. Aktuell fastighet Sävla 1:88. Området med blå markering visar del som är avsedd för den planerade förskolan (Skolfastigheter, 2020).

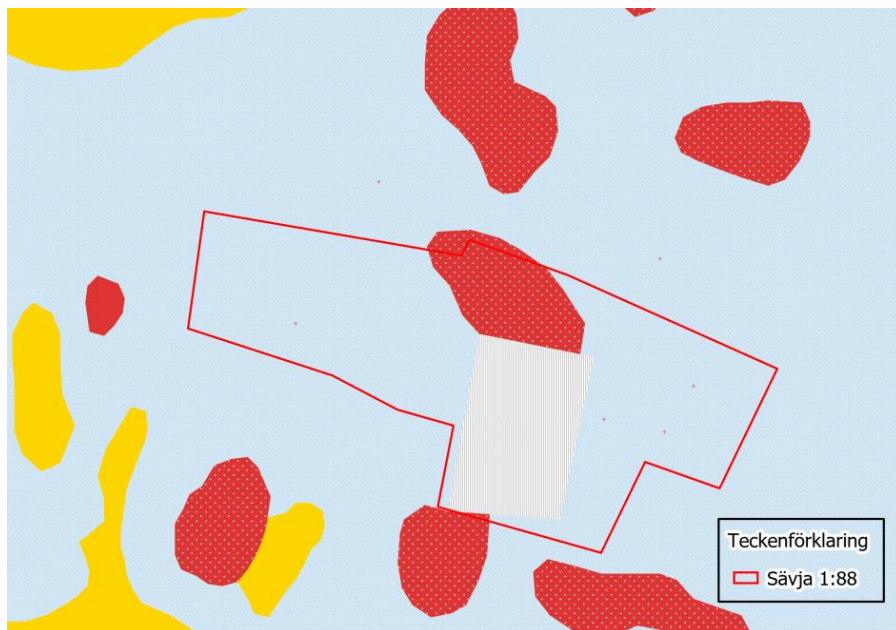
Enligt SGU:s jordartskarta utgörs jordart inom aktuell fastighet i huvudsak av sandig morän, Figur 3. Det finns även partier med urberg (grundlager) samt morän (ytlager) och berg i dagen. Ett område med fyllningsmassor finns i den mittersta delen av fastigheten.

Figur 3. Jordartskarta enligt SGU (2020).

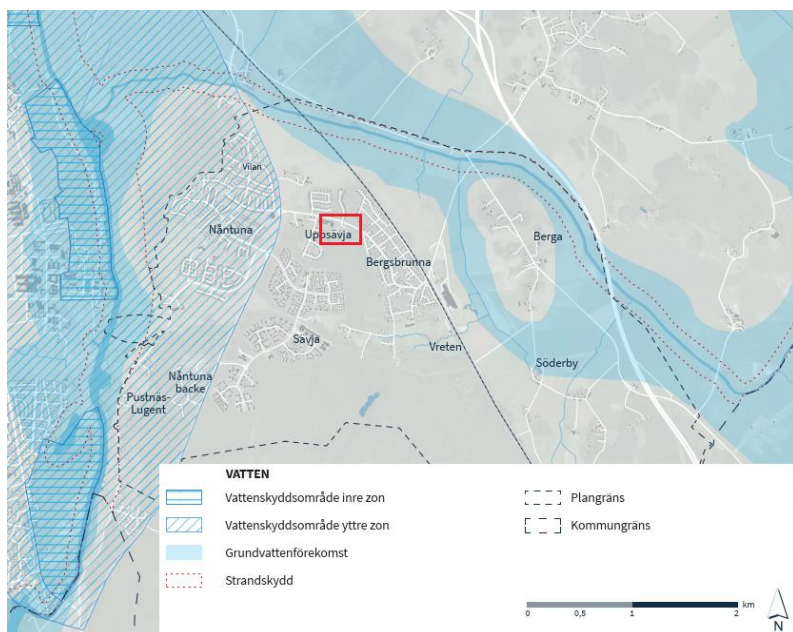
Cirka 600 m från aktuell fastighet ligger Uppsala- och Vattholmaåsarna vattenskyddsområde, se Figur 4. Sävjaån är belägen ungefär 1 km norr om aktuell fastighet. SGU (2019) bedömer att grundvattenmagasinet längs Sävjaån och Storåns dalgång står i hydraulisk kontakt med grundvattenmagasinet i Uppsalaåsen. Enligt Geosigas bedömning ligger fastigheten inom ett område som är högkänsligt för Uppsalaåsen vid bland annat i händelse av ett utsläpp.

Figur 4. Vattenskyddsområde. Röd markering visar lokalisering av aktuell fastighet Sävja 1:88. (Uppsala kommun, 2020)

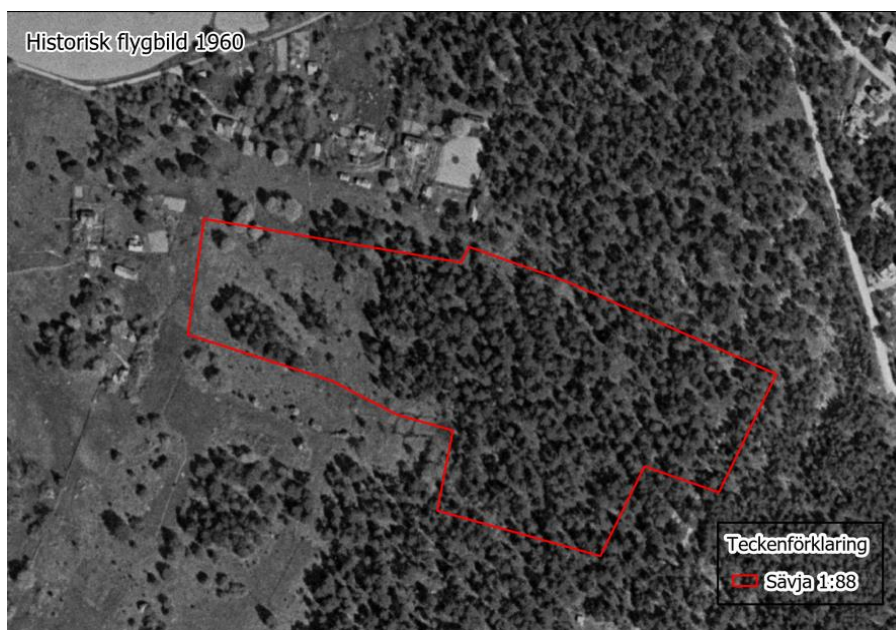
I historiska flygbilden från 1960 visar att aktuell fastigheten bestod av mestadels skog, se Figur 5. På den västra sidan bestod fastigheten av grönyta med enstaka träd. Den historiska flygbilden från 1975 visar att på den västra delen av fastigheten har två stycken byggnader uppförts, se Figur 6. Dessa byggnader finns inte längre på fastigheten. Flygbilden tyder även på att marken vid byggnaderna kan vara täckt av

Figur 5. Historisk flygbild från 1960 (Lantmäteriet, 2020).

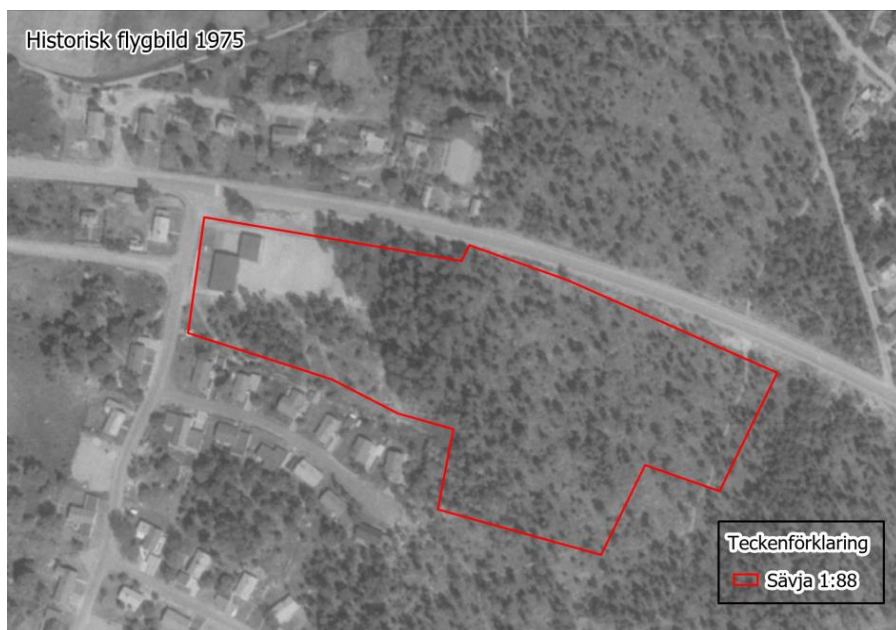
asfalt. I övrigt har det inte skett några stora förändringar inom fastigheten. Inom den angränsande fastigheten har bostäder och vägar tillkommit mellan 1960 och 1975.

Figur 6. Historisk flygbild från 1975 (Lantmäteriet, 2020).
