# Fördjupad inventering av naturvärdesträd

## Bilaga 1 – Trädkatalog

Bergsbrunna, Uppsala kommun, 2024

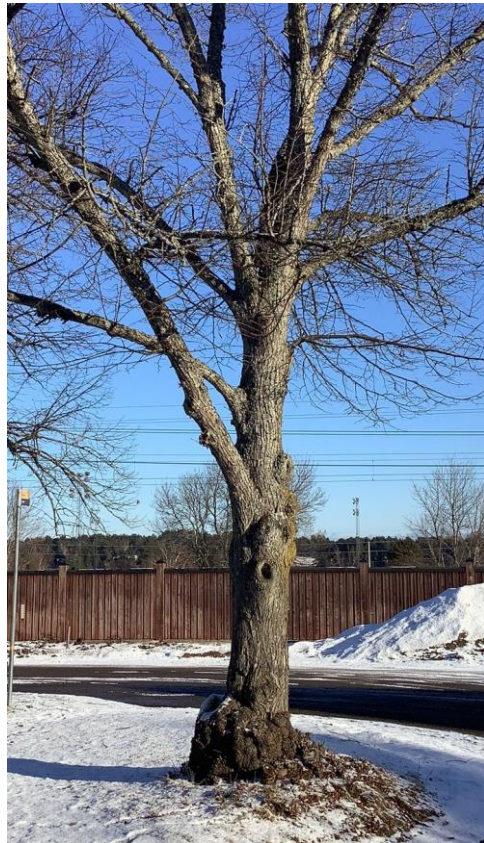
## TRÄD 1

Hamlat träd - Träd med spår av aktiv eller äldre hamling.  
Hålträd - Trädet har inre håligheter.

Friskt - >50 procent av kronan lever.

Ingångshål <10 centimeter i diameter

Ovan mark, i huvudstam samt sidogrenar

Övrigt naturvärdesträd. Hålighet bedöms ej utvecklad nog att fullfölja definitionen för särskilt skyddsvärt träd.

Framtida (>10 år),

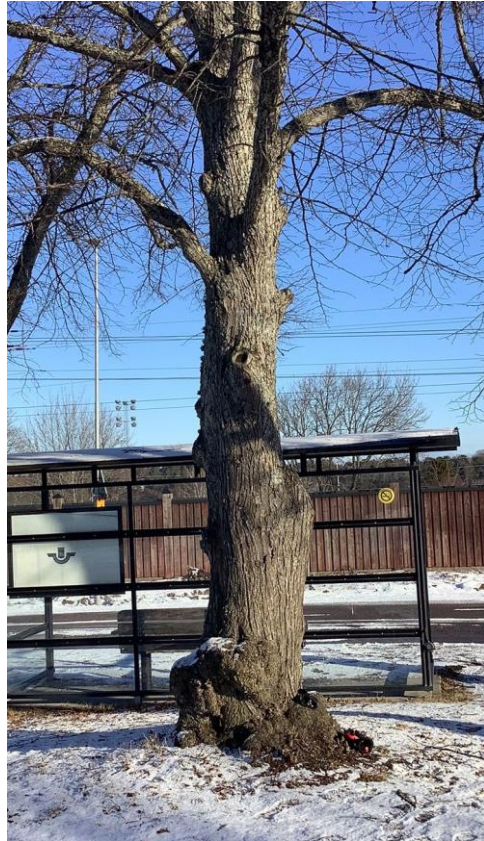
## TRÄD 2

| Information om objektet | | Inmätningsdatum: 2024-02-09 |
|---|---|---|
| Skyddsvärde | Hamlat träd - Träd med spår av aktiv eller äldre hamling.<br>Hålträd - Trädet har inre håligheter. | |
| Status | Friskt - >50 procent av kronan lever., | |
| Hålstadium | Ingångshål 10-19 centimeter i diameter, | |
| Hålplacering | Ovan mark, i huvudstam samt sidogrenar | |
| Kommentar | Övrigt naturvärdesträd. Hållighet bedöms ej utvecklad nog att fullfölja definitionen för särskilt skyddsvärt träd. | |

| Information om objektet | | Inmätningsdatum: 2024-02-09 |
|---|---|---|
| Åtgärdsbehov | Framtida (>10 år) | |

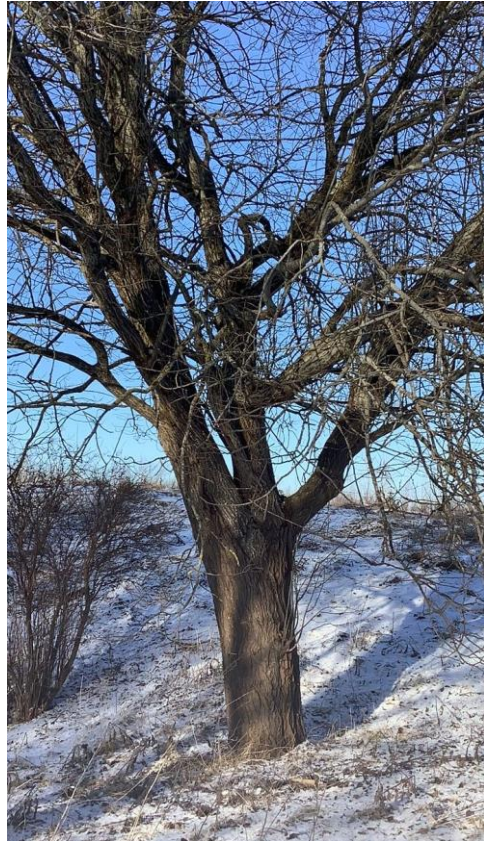
## TRÄD 3

| Information om objektet | | Inmätningsdatum: 2024-02-09 |
|---|---|---|
| Status | Friskt - $> 50$ procent av kronan lever. | |
| Hålstadium | Inga hål synliga, | |
| Kommentar | Övrigt naturvärdesträd | |

| Information om objektet | | Inmätningsdatum: 2024-02-09 |
|---|---|---|
| Åtgärdsbehov | Framtida ( $> 10$ år), | |

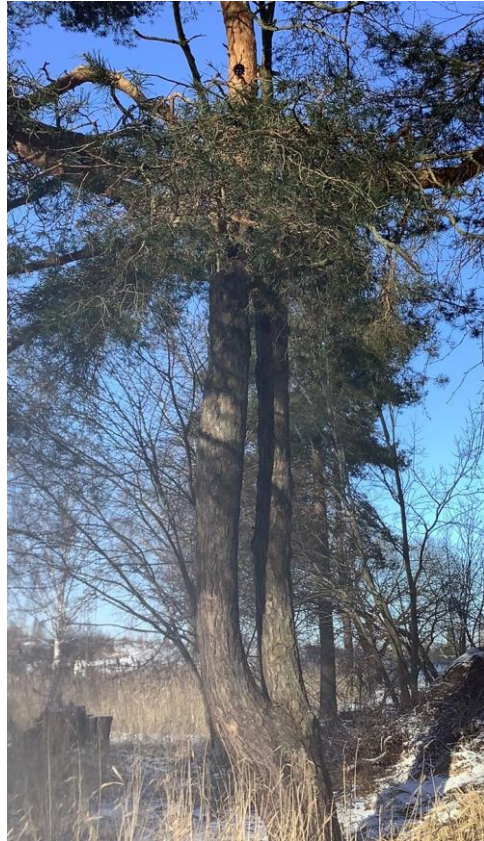
**TRÄD 4**

| <i>Information om objektet</i> | | <i>Inmätningsdatum: 2024-02-09</i> |
|---|---|---|
| <i>Karaktärsdrag</i> | Spärrgrenigt träd - Spärrgrenigt träd med lågt ansatt krona, visar att trädet vuxit upp i en öppen miljö. | |
| <i>Status</i> | Friskt - $>50$ procent av kronan lever. | |
| <i>Hålstadium</i> | Inga hål synliga. | |
| <i>Kommentar</i> | Övrigt naturvärdesträd | |

| <i>Information om objektet</i> | | <i>Inmätningsdatum: 2024-02-09</i> |
|---|---|---|
| <i>Åtgärdsbehov</i> | Framtida ( $>10$ år) | |

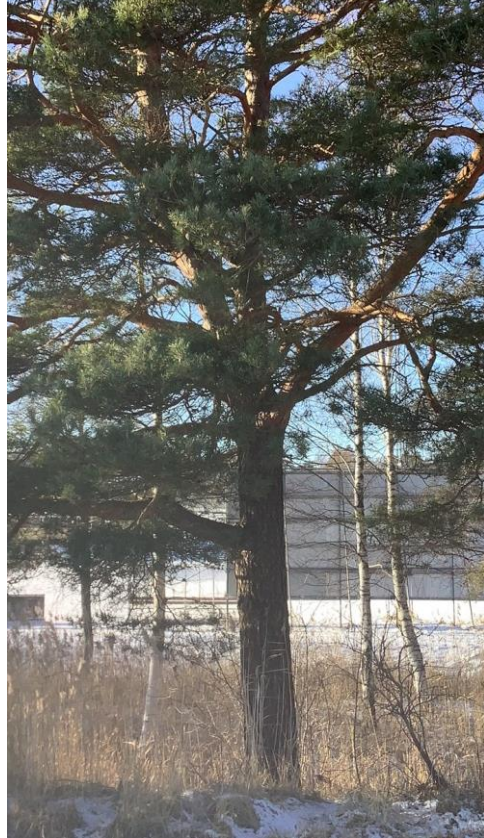
**TRÄD 5**

| <b>Karaktärsdrag</b> | Spärrgrenigt träd - Spärrgrenigt träd med lågt ansatt krona, visar att trädet vuxit upp i en öppen miljö. |
| <b>Status</b> | Friskt - $>50$ procent av kronan lever. |
| <b>Hålstadium</b> | Inga hål synliga |
| <b>Kommentar</b> | Övrigt naturvärdesträd |

| <b>Åtgärdsbehov</b> | Framtida ( $>10$ år), |

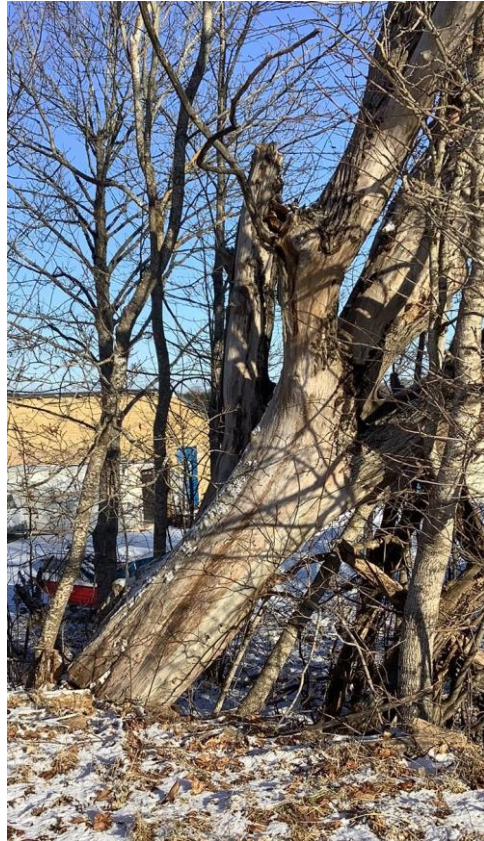
**TRÄD 6**

| <b>Skyddsvärde</b> | Hålträd - Trädet har inre håligheter.<br>Dött träd - Döda stående och liggande träd över 40 centimeter i diameter.<br>Övrigt grovt - Träd mellan 80 centimeter och 1 meter i diameter. |
| <b>Karaktärsdrag</b> | Stackmyror - Rikligt med stackmyror (Formica) i eller mot stammen. Barklös stamved - Stammen eller de grövsta grenarna har partier med blottad, barklös ved. |
| <b>Status</b> | Dött, liggande träd. |
| <b>Hålstadium</b> | Ingångshål 10-19 centimeter i diameter. Rikligt med insektsnag tillkommer |
| <b>Hålplacering</b> | Ovan mark, i huvudstam samt sidogrenar |
| <b>Kommentar</b> | Övrigt naturvärdesträd. Trädet hyser rikligt med värdearten svartöra (en svampart). Likaså mindre stammar i dess direkta närhet. Hålighet bedöms ej utvecklad nog att fullfölja definitionen för särskilt skyddsvärt träd. Utgör även låga snarare än stående dött träd. |

| <b>Åtgärdsbehov</b> | Framtida (>10 år), |

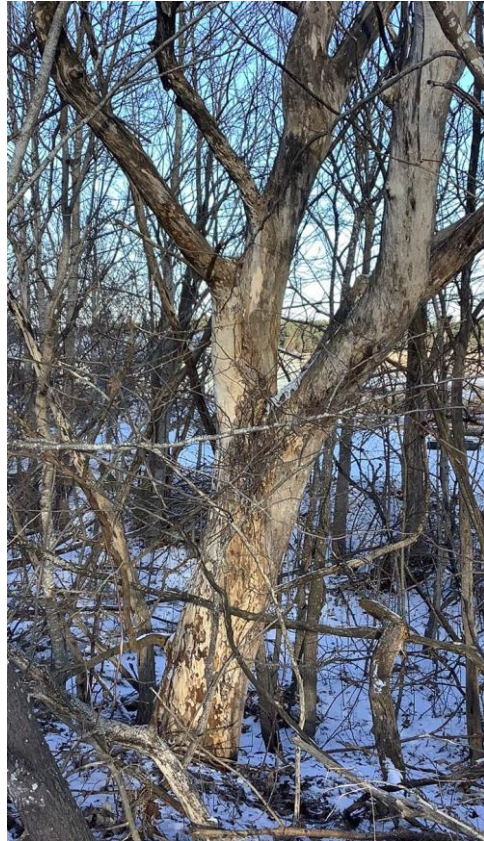
## TRÄD 7

| <b>Skyddsvärde</b> | Hålträd - Trädet har inre håligheter.<br>Dött träd - Döda stående och liggande träd över 40 centimeter i diameter. |
| <b>Karaktärsdrag</b> | Barklös stamved - Stammen eller de grövsta grenarna har partier med blottad, barklös ved. |
| <b>Status</b> | Dött, stående träd - Ingen grön bladmassa. Inklusive stubbar över 1,3 meter. |
| <b>Hålstadium</b> | Ingångshål 10-19 centimeter i diameter. Rikligt med gnag från insekter samt hack från hackspettar. |
| <b>Hålplacering</b> | Ovan mark, i huvudstam samt sidogrenar |
| <b>Kommentar</b> | Övrigt naturvärdesträd. Hålighet bedöms ej utvecklad nog att fullfölja definitionen för särskilt skyddsvärt träd. |

| <b>Åtgärdsbehov</b> | Framtida (>10 år) |

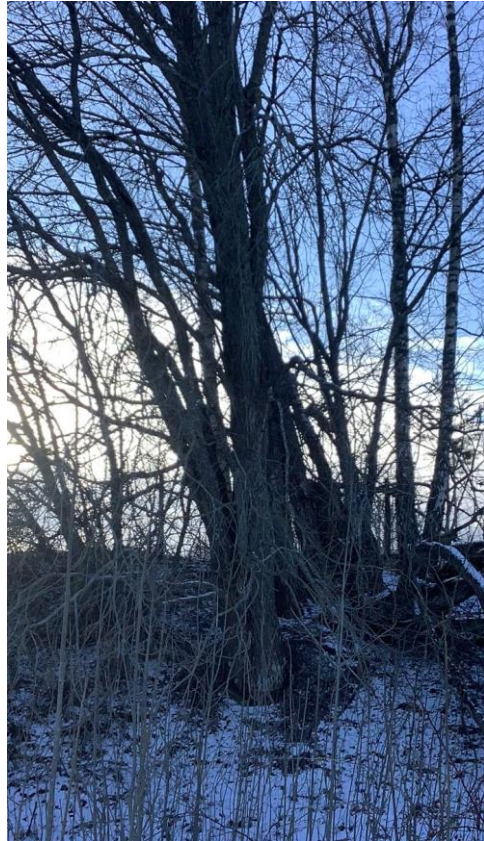
## TRÄD 8

| Information om objektet | | Inmättningsdatum: 2024-02-09 |
|---|---|---|
| Skyddsvärde | Hålträd - Trädet har inre håligheter. | |
| Karaktärsdrag | <p>Spärrgrenigt träd - Spärrgrenigt träd med lågt ansatt krona, visar att trädet vuxit upp i en öppen miljö.</p> <p>Barklös stamved - Stammen eller de grövsta grenarna har partier med blottad, barklös ved.</p> | |
| Status | Friskt - $>50$ procent av kronan lever., | |
| Hålstadium | Ingångshål $<10$ centimeter i diameter, | |
| Hålpacering | Ovan mark, i huvudstam samt sidogrenar | |
| Kommentar | Övrigt naturvärdesträd. Detta träd utgör den största individen i en liten samling av sälgar som tillsammans hyser flertalet värdefulla strukturer. Hålighet bedöms ej utvecklad nog att fullfölja definitionen för särskilt skyddsvärt träd. | |

| Information om objektet | | Inmättningsdatum: 2024-02-09 |
|---|---|---|
| Åtgärdsbehov | Framtida ( $>10$ år), | |

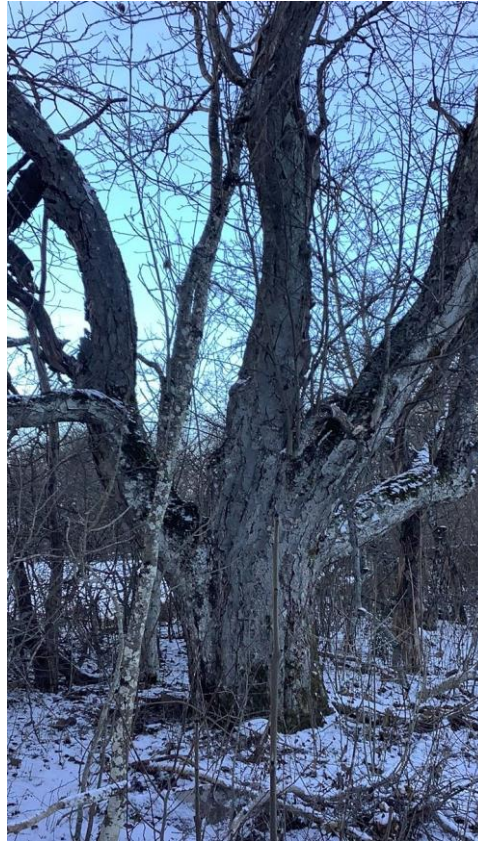
**TRÄD 9**

| <b>Skyddsvärde</b> | Gammalt träd - Trädet uppfattas som gammalt.<br>Hålträd - Trädet har inre håligheter. |
| <b>Karaktärsdrag</b> | Spärrgrenigt träd - Spärrgrenigt träd med lågt ansatt krona, visar att trädet vuxit upp i en öppen miljö.<br>Barklös stamved - Stammen eller de grövsta grenarna har partier med blottad, barklös ved. |
| <b>Status</b> | Friskt - >50 procent av kronan lever. Grenar hyser flera döda partier |
| <b>Hålstadium</b> | Ingångshål 10-19 centimeter i diameter. Omfattande hålighet i huvudstam. |
| <b>Hålplacering</b> | Ovan mark, i huvudstam samt sidogrenar |
| <b>Kommentar</b> | Särskilt skyddsvärt träd. Håligheten i huvudstammen är omfattande. |

| <b>Åtgärdsbehov</b> | Framtida (>10 år), |

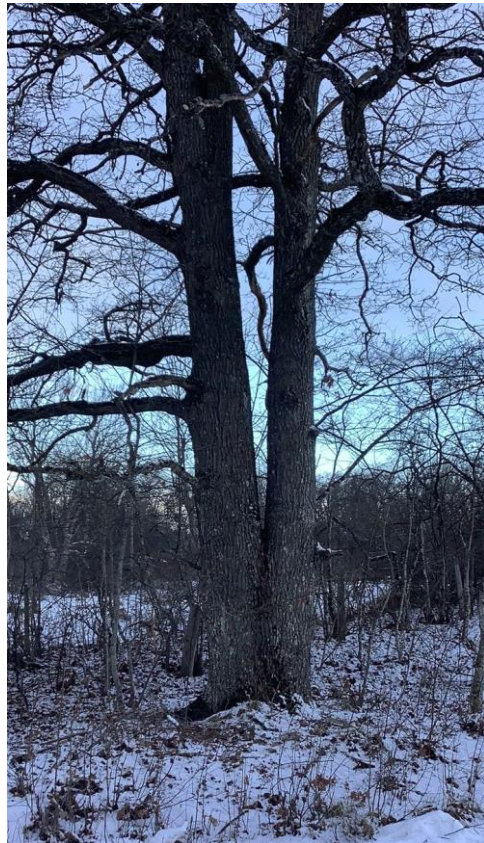
**TRÄD 10**

| <b>Skyddsvärde</b> | Övrigt grovt - Träd mellan 80 centimeter och 1 meter i diameter. |
| <b>Karaktärsdrag</b> | Spärrgrenigt träd - Spärrgrenigt träd med lågt ansatt krona, visar att trädet vuxit upp i en öppen miljö. |
| <b>Status</b> | Friskt - >50 procent av kronan lever. |
| <b>Stamomkrets</b> | 325 cm i omkrets. 89 cm i diameter, dock kraftigt ovalt. |
| <b>Hålstadium</b> | Inga hål synliga. |

| <b>Åtgärdsbehov</b> | Framtida (>10 år), |
