# Trädinventering Bergsbrunnsparken, Uppsala

En analys av trädens biologiska värden, potential som livsmiljö för fladdermöss och översiktlig riskbedömning

November 2024

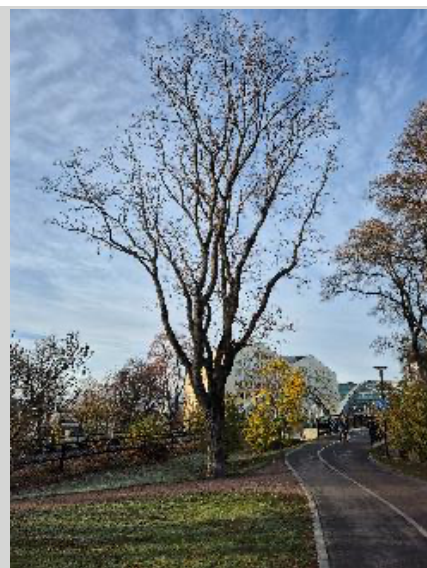
3 Skogslönn  
*Acer platanoides*

**Riskbedömning:** Trädet har en hålighet vid stambasen, samt misstanke om jordkompaktering orsakad av intilliggande stig (riskklass 2).

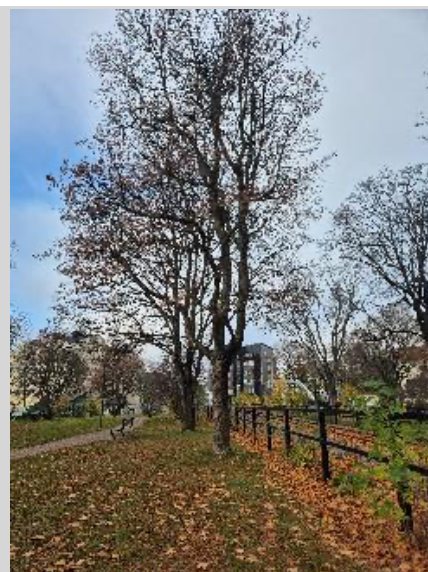
**Riskbedömning:** Vissa döda grenar i kronan och misstanke om jordkompaktering orsakad av intilliggande stig (riskklass 2).

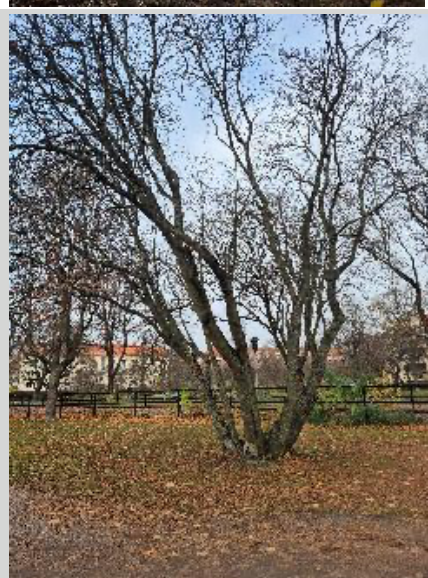
**Riskbedömning:** Äldre träd med flera skador och risk för jordkompaktering inom rotzonen (riskklass 2)

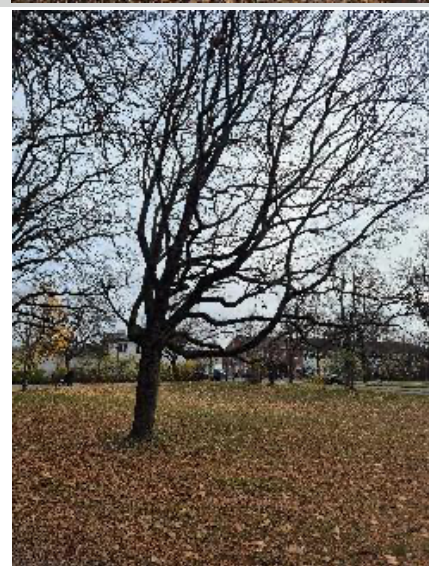
**Riskbedömning:** Lutande träd med asymmetrisk krona, skador från gräsklippning på rötter och grov död gren > 10 cm. (riskklass 2)

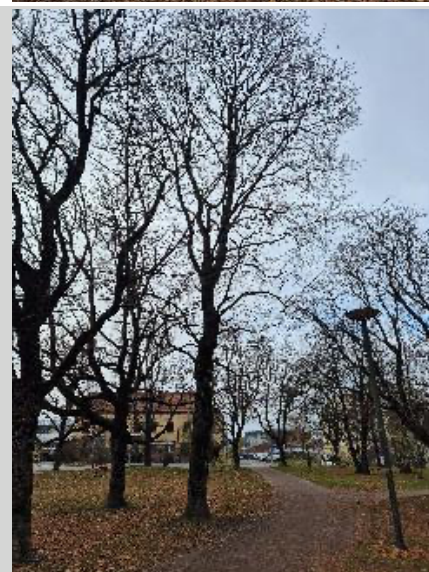
**Riskbedömning:** Inga skador men risk för jordkompaktering i rotzonen (riskklass 2)

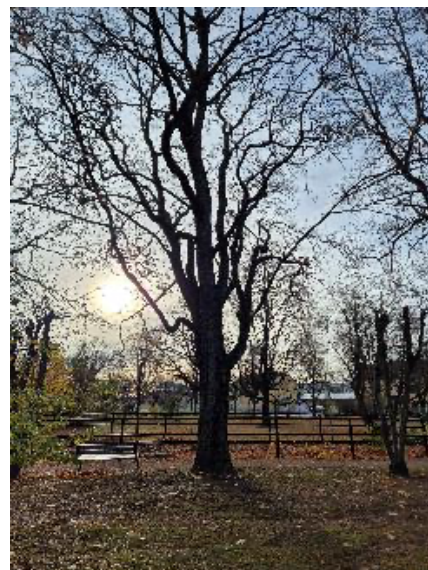
**Riskbedömning:** Lutande träd med skador från gräsklippning på rötter (riskklass 2)

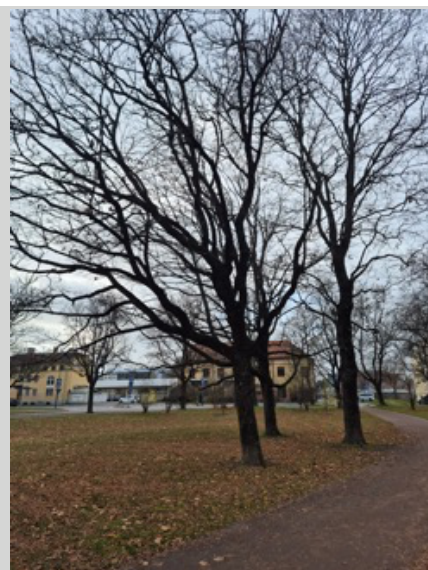
**Riskbedömning:** Flera döda grenar i kronan, misstanke och jordkompaktering inom rotzonen, samt skador vid basen från gräsklippning (riskklass 2).

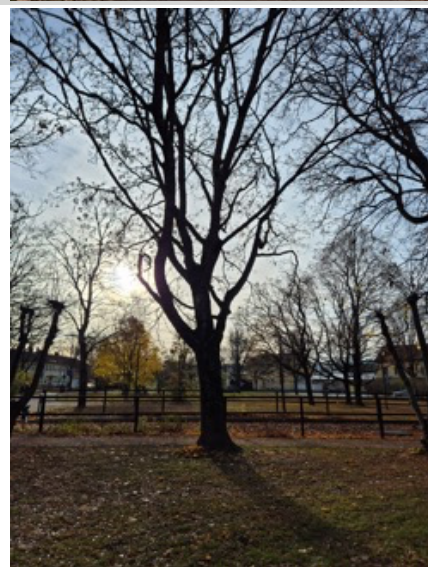
**Riskbedömning:** Lutande träd med skador från gräsklippning på rötter, och misstanke om jordkompaktering inom rotzonen (riskklass 2).

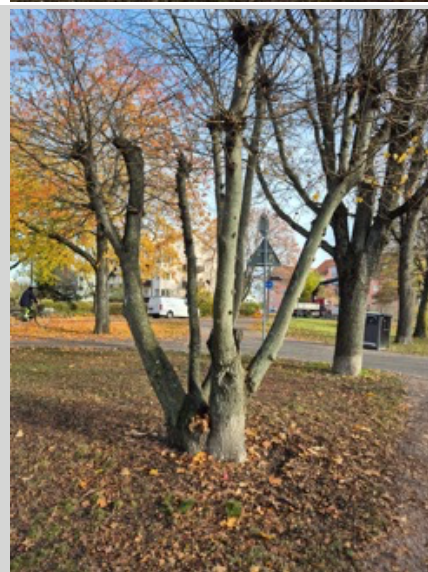
**Riskbedömning:** Håligheter, stam med barkförlust och mindre bra vitalitet kan påverka stabiliteten negativt (riskklass 2)

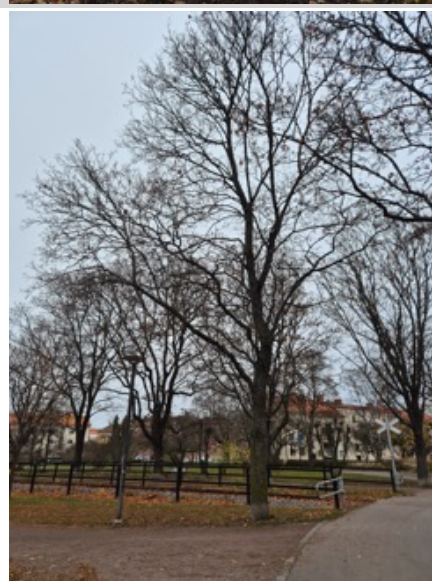
**Riskbedömning:** Jordkompaktering inom rotzonen samt döda grenar i kronan (riskklass 2)

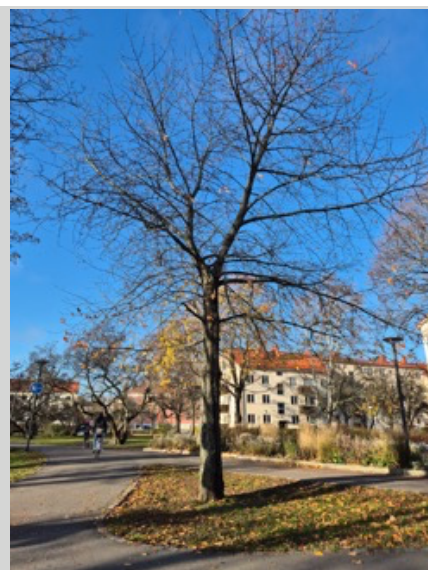
**Riskbedömning:** Gammal ej övervallad stamskada och potentiell jordkompaktering inom rotzonen (riskklass 2).

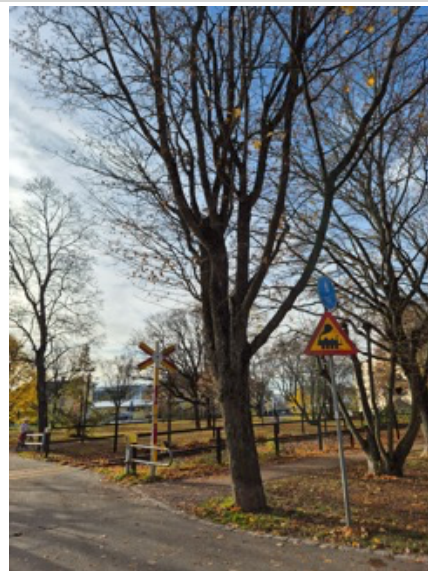
**Riskbedömning:** Trolig jordkompaktering inom rotzonen och större död gren i kronan (riskklass 2)

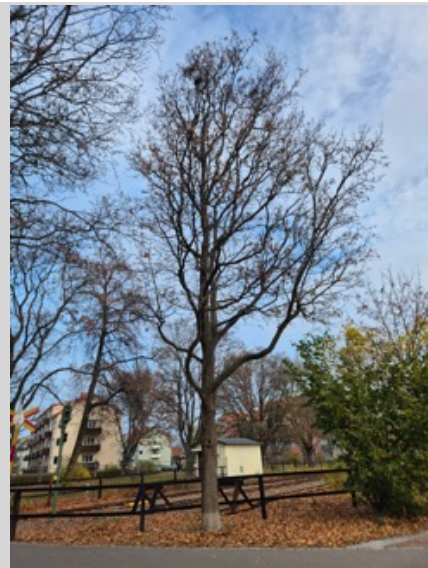
**Riskbedömning:** Trolig jordkompaktering inom rotzonen (riskklass 2)

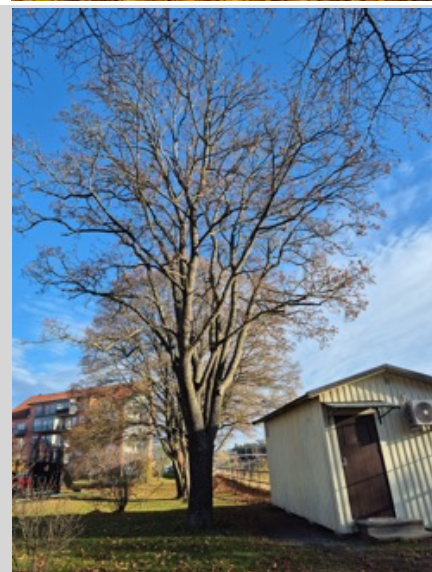
**Riskbedömning:** Stamskada samt död grov gren i kronan (riskklass 2)

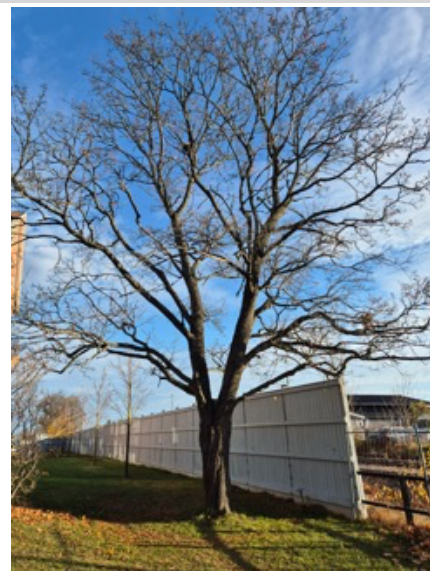
**Riskbedömning:** Död grov gren i kronan, och trolig jordkompaktering inom rotzonen (riskklass 2).

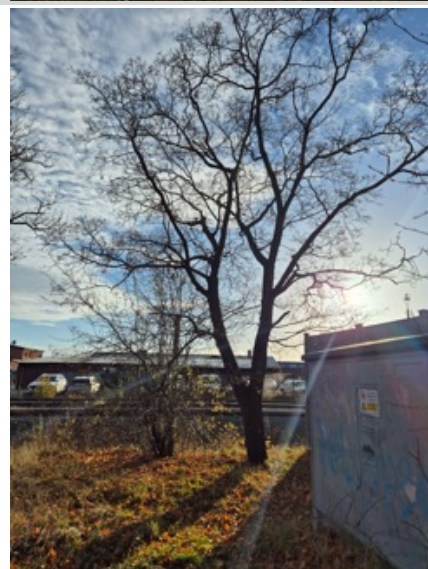
**Riskbedömning:** Stamskada och en död grov gren, samt trolig jordkompaktering inom rotzonen (riskklass 2).

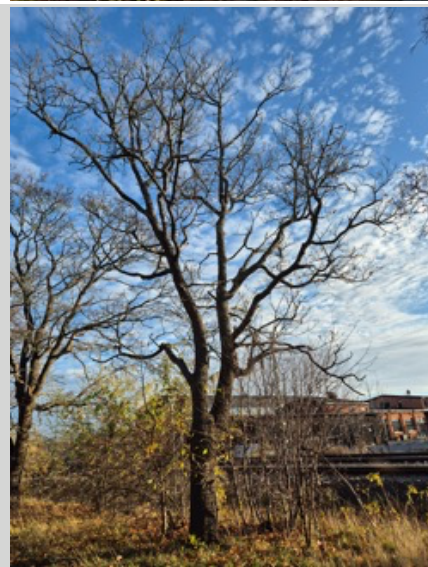
**Riskbedömning:** Flera döda grenar, samt trolig jordkompaktering inom rotzonen (riskklass 2).

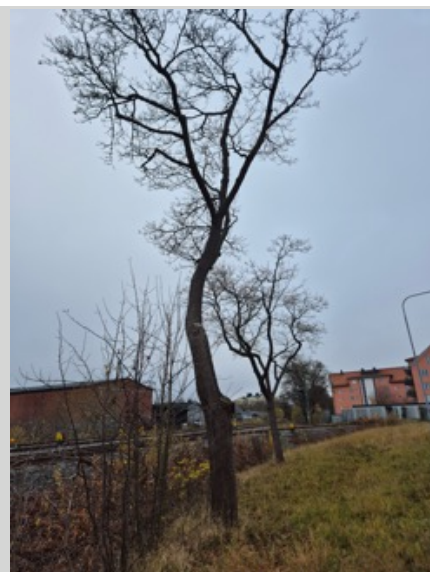
**Riskbedömning:** Hårt beskuret träd med mindre stamskador och med måttlig vitalitet (riskklass 2)

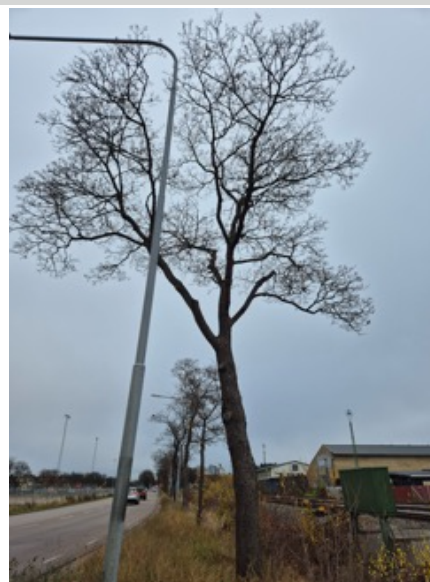
**Riskbedömning:** Trolig jordkompaktering inom rotzonen (riskklass 2)

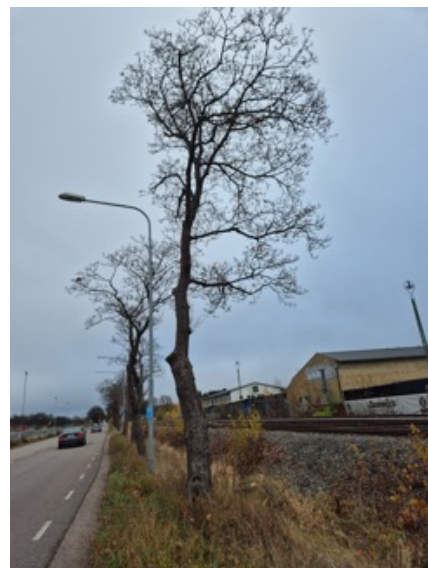
54 Skogslönn  
*Acer platanoides* 3

**Naturvärde:** Vuxen skogslönn med måttlig vitalitet (dbh 41 cm). Tidigare dubbelstam med begynnande håligheter. Håligheter bedöms inte vara tillräckligt utvecklade för att motivera klassning som särskilt skyddsvärt träd. Biologiskt värde bedöms kunna förekomma

**Riskbedömning:** Mindre god vitalitet, och stor stamskada, trolig jordkompaktering inom rotzonen (riskklass 2)

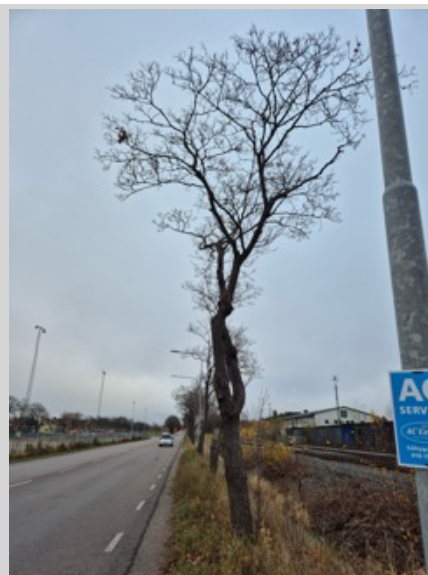
55 Skogslönn  
*Acer platanoides* 3

**Naturvärde:** Vuxen skogslönn med måttlig vitalitet (dbh 35 cm) med uppsprucken bark och begynnande håligheter. Biologiskt värde bedöms kunna förekomma.

**Riskbedömning:** Mindre god vitalitet och trolig jordkompaktering inom rotzonen (riskklass 2)

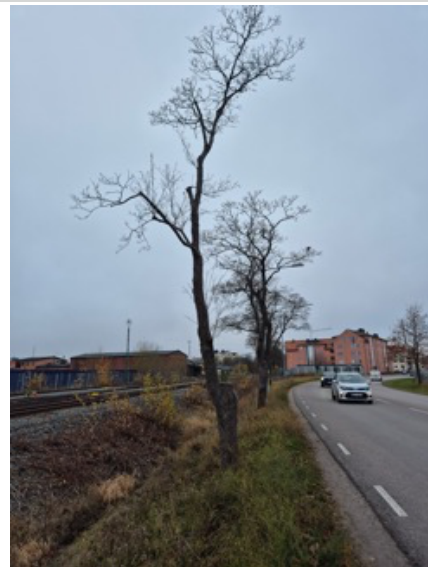
56 Skogslönn  
*Acer platanoides* 2

**Naturvärde:** Vuxen skogslönn med dålig vitalitet (dbh 32 cm). Inte tillräckligt grov för att vara klass 1, men med stor hålighet i huvudstam. Tidigare observation av skumticka, ej återfunnen. Biologiskt värde bedöms som högt.

**Riskbedömning:** Dålig vitalitet, trolig jordkompaktering inom rotzonen och stor hålighet i huvudstam (riskklass 2)

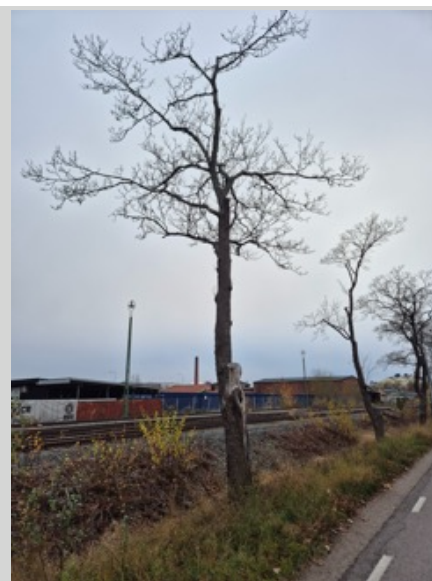
**Riskbedömning:** Dålig vitalitet, trolig jordkompaktering inom rotzonen och stor håligheter i huvudstam (riskklass 2)

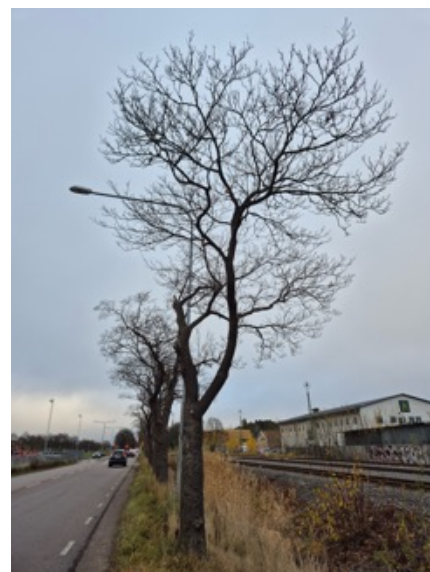
**Riskbedömning:** Mindre god vitalitet och trolig jordkompaktering inom rotzonen (riskklass 2)

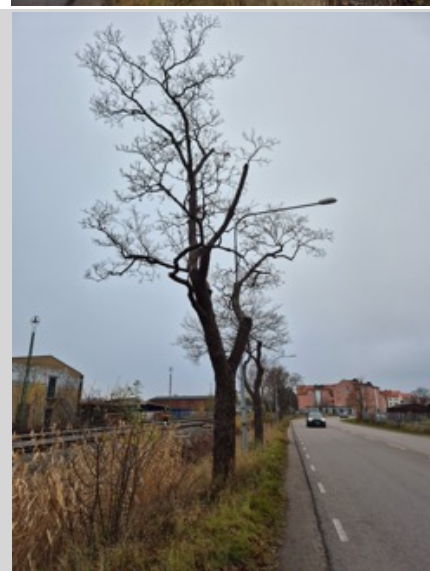
**Riskbedömning:** Beskuret träd med mindre god vitalitet och trolig jordkompaktering inom rotzonen. (riskklass 2)

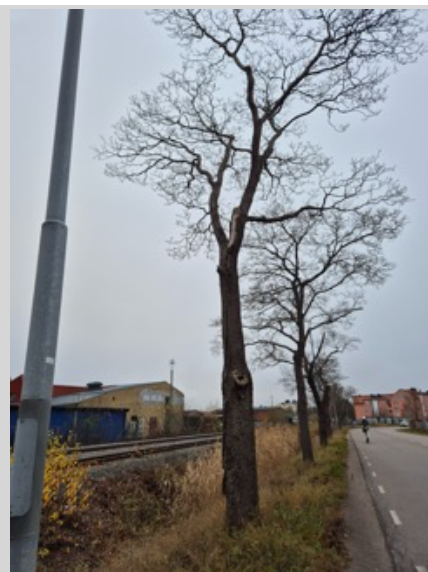
**Riskbedömning:** Beskuret träd med stamskador och mindre god vitalitet, samt trolig jordkompaktering inom rotzonen (riskklass 2).

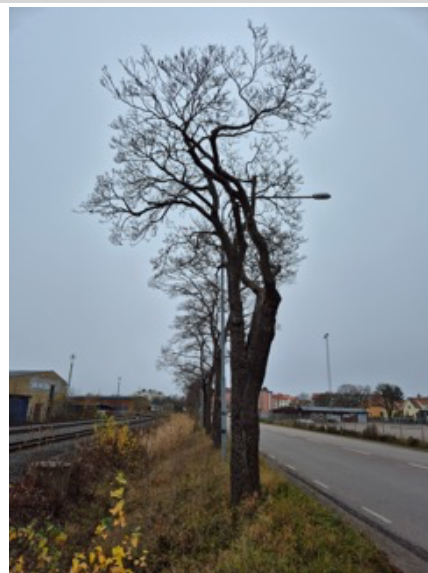
**Riskbedömning:** Beskuret träd med stamskador och mindre god vitalitet, samt trolig jordkompaktering inom rotzonen (riskklass 2).

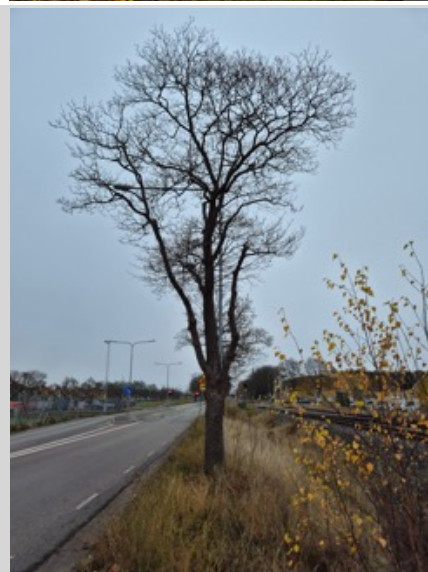
**Riskbedömning:** Träd med stor stamskada och död grov gren kvar i kronan, samt trolig jordkompaktering inom rotzonen (riskklass 2)

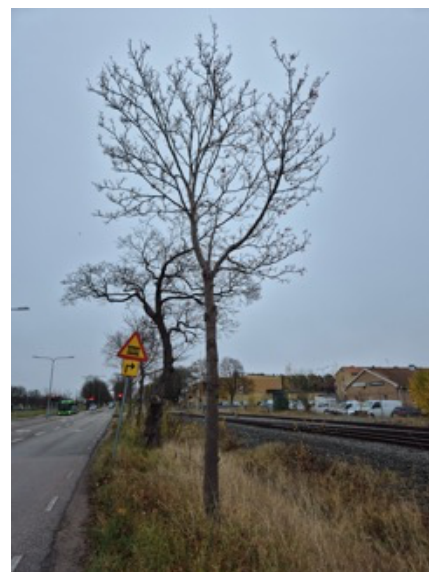
66 Skogslönn  
*Acer platanoides* 4

**Naturvärde:** Ung skogslönn vid god vitalitet (dbh 23 cm). Trädet har få strukturer som indikerar högre naturvärde. Biologiskt värde bedöms som lågt.

**Riskbedömning:** Flera skador, bland annat stor stamskada vid basen och död grov gren i kronan, samt trolig jordkompaktering inom rotzonen (riskklass 2).

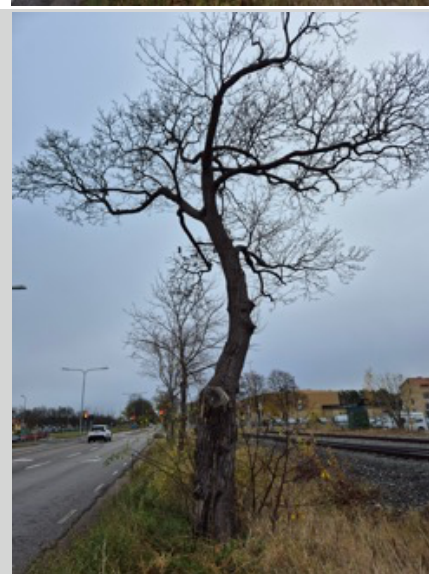
**Riskbedömning:** Lutande träd med mindre god vitalitet, flera stamskador, och trolig jordkompaktering inom rotzonen (riskklass 2)

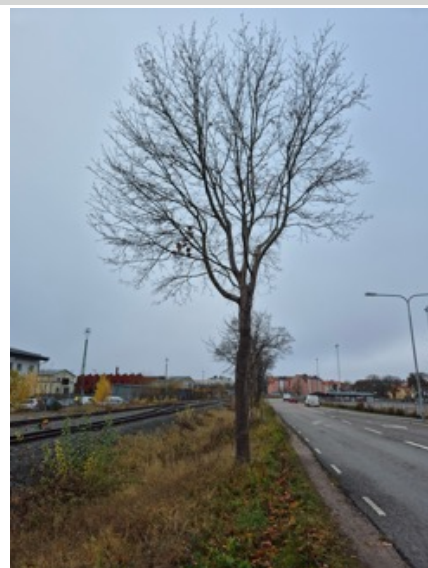
**Riskbedömning:** Grövre död gren i kronan och trolig jordkompaktering inom rotzonen (riskklass 2)

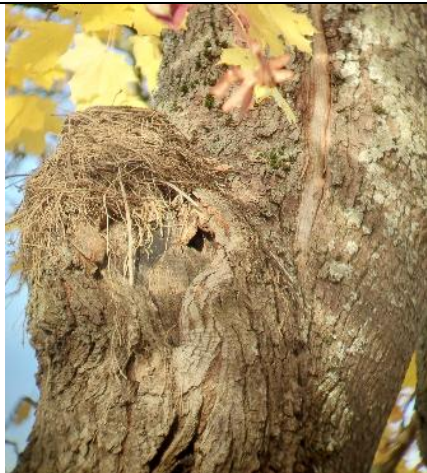
| 9 | Lämplig livsmiljö | Två håligheter i en gammal avhuggen gren på fyra meters höjd. | Fågelbo observerat i toppen av den avskurna grenen. Ingen fladdermusaktivitet kunde konstaterades vid endoskopkontroll. | |

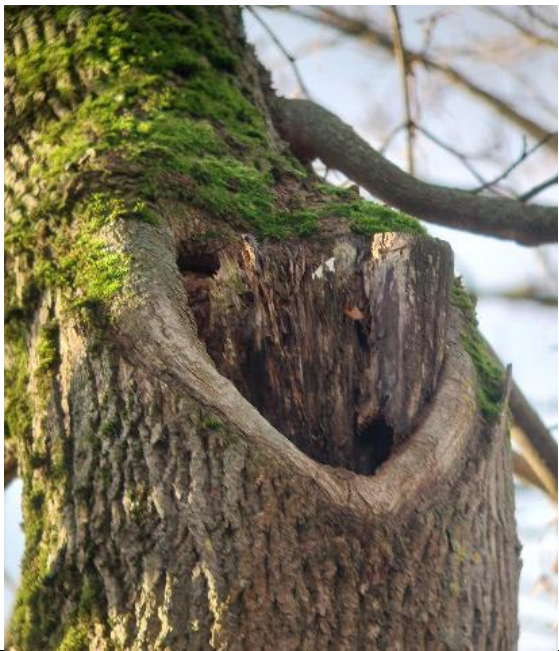
| 14 | Möjlig livsmiljö | Hålighet i gammal gren på 4 meters höjd. | Används av fåglar. Inga tecken på fladdermusanvändning, men spindelväv och fågelfjädrar observerades vid endoskopkontroll. | |

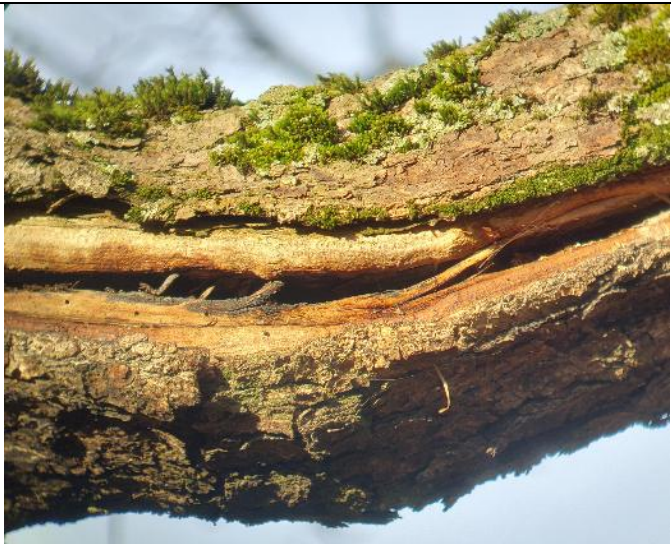
| 17 | Möjlig livsmiljö | En spricka i gren på tre meters höjd. | Inga spår av fladdermöss funna. | |

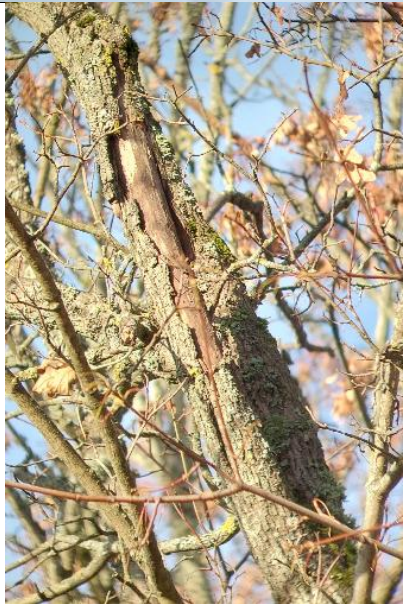
| 28 | Möjlig livsmiljö | Två håligheter på sex meters höjd. Spricka i bark och hål från rötad gren. | Inga tecken på fladdermusaktivitet. En lampstolpe finns i närheten. | |

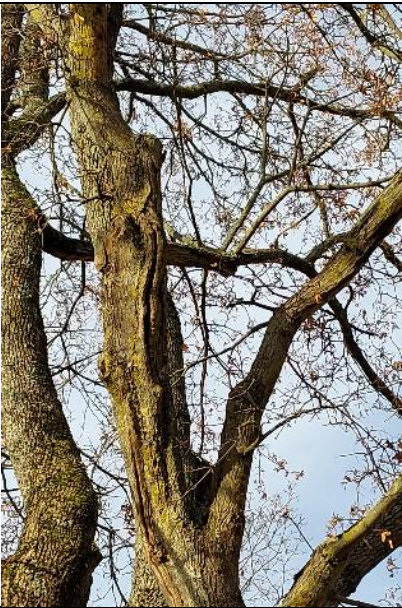
| 30 | Lämplig livsmiljö | Tre håligheter på 5 meters höjd. Lång spricka i gren. | För hög för att kunna nås med stege. | |

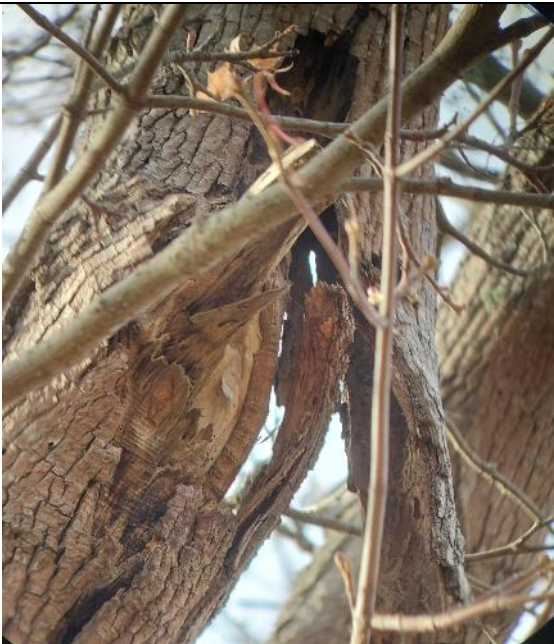
| 48 | Möjlig livsmiljö | Två håligheter på fyra meters höjd. Bark som lossnat. | För hög för att kunna nås med stege. | |

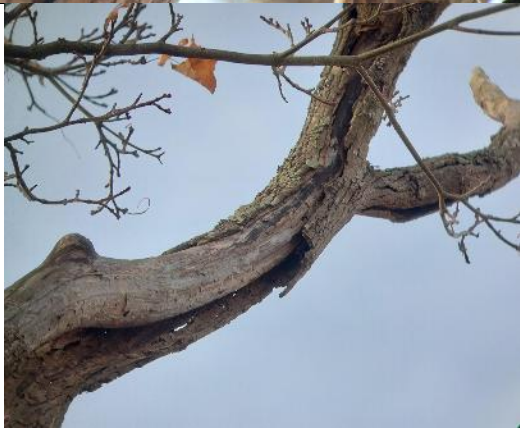
| 49 | Möjlig livsmiljö | En hålighet på fyra meters höjd. Bark som lossnat. | För hög för att kunna nås med stege. | |

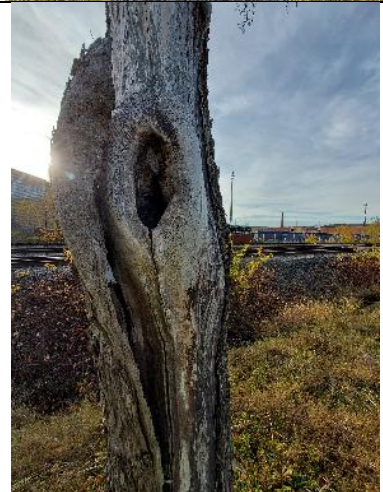
| 57 | Olämplig livsmiljö | Hålighet i stammen på cirka två meters höjd. | Inte lämplig, öppen på ovansidan. Spindelnät indikerar att det inte finns någon användning här. | |

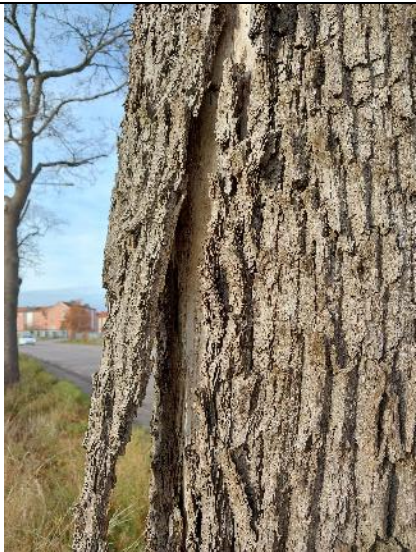
| 63 | Möjlig livsmiljö | Grund hållighet i snittytan från grövre avsågad gren. Lös bark längs hela stammen. | Lampstolpe precis bredvid, inga tecken på fladdermusspillning, spindelväv inuti. | |

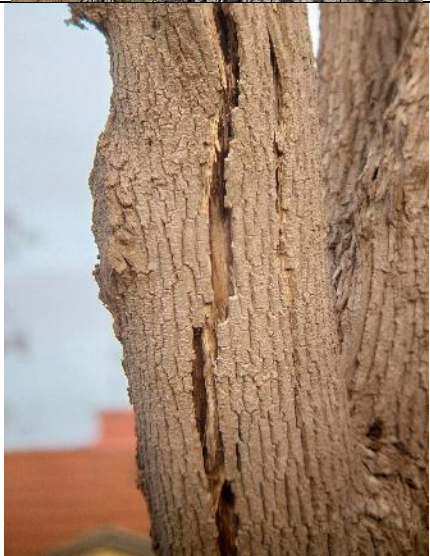
| 64 | Möjlig livsmiljö | Sprickor i stam och grenar. | Lampstolpe inom 5 meter. | |

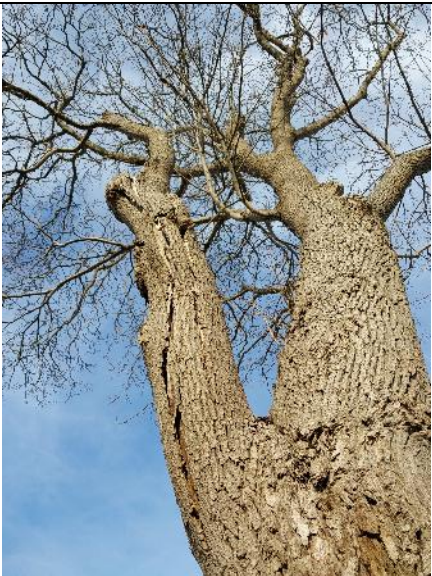
| 65 | Möjlig livsmiljö | Sprickor i stam. | Lampstolpen är bara 3 m från trädet. | |

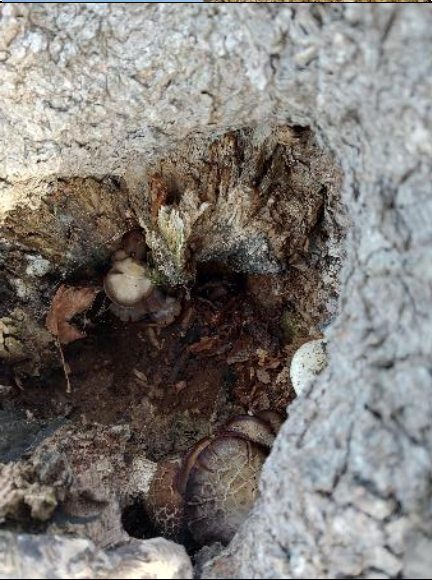
| 67 | Olämplig livsmiljö | Rötat hål från avsågad gren. | Ej lämplig, hål öppet, ingen spillning eller andra tecken på användning. | |
