HISTORISK INVENTERING BOLÄNDERNA 7:1, 7:2, 7:3 MED FLERA

HISTORISK INVENTERING
2020-05-20

UPPDRAG 303373, Historisk inventering Boländerna

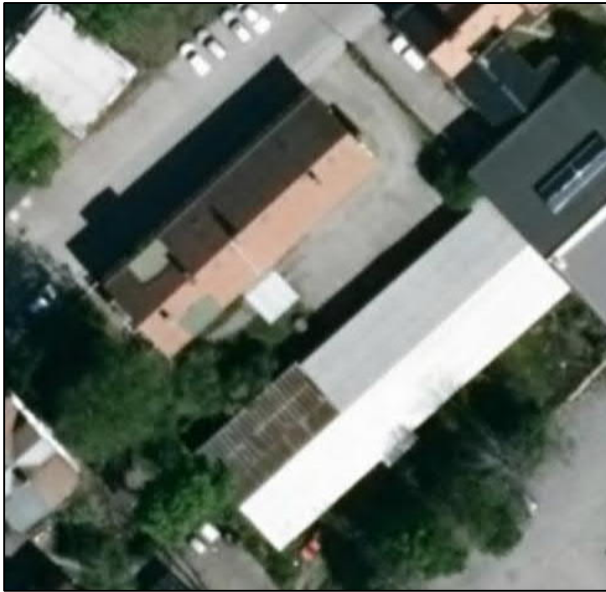
Verksamhet vilken bedrivits inom fastigheten uppges enligt MIFO-blankett vara grafisk industri i form av tryckeri. Verksamheten har varit aktiv i 41 år fram till 1988 och därefter nyttjades lokalerna till kontor, verkstad och bostad. Fastigheten är 2500m² och innergården är delvis täckt av grus och delvis gräsbevuxen.

Branschtypiska föroreningar vilka kan förekomma inom fastigheten antas vara, olja, bly (metaller), cyanid. Enligt uppgifter har även tvättbensin och lösningsmedel hanterats i verksamheten. Vidare har stenkol lagrats i den norra delen av förrådet som står på fastighetens innergård.

I ett utdrag från MIFO fas1 "Ämnenas farlighet är hög eller mycket hög. Nivån i marken kan vara måttlig, eventuellt hög, och hög i byggnaderna. Det är samma byggnader idag som när det bedrevs tryckeriverksamhet. Spridningen kan vara hög i eventuella fyllnadsmassor". Fastigheten har tilldelats riskklass 2- stor risk i tidigare utförd MIFO fas 1 inventering.

Figur 12, Flygfoto över fastigheten Boländerna 7:2, bildkälla eniro.se

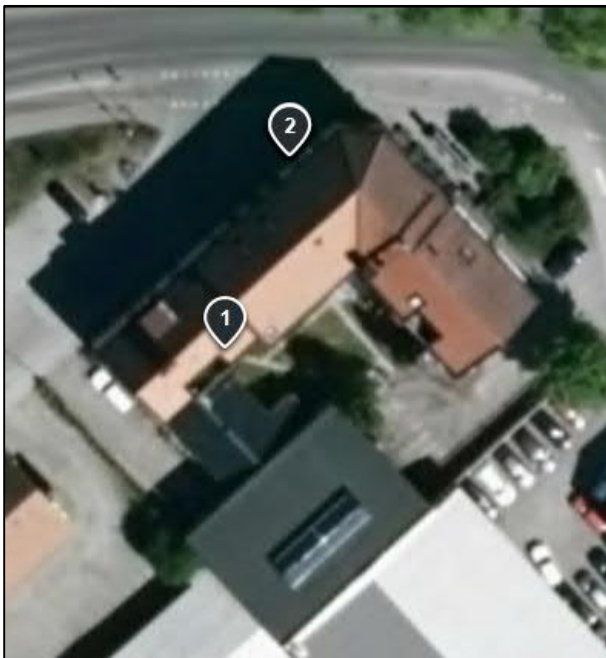
Fastigheten är 1400 m². Det finns en större och en mindre byggnad på fastigheten och däremellan ser det ut att vara gräsade respektive grusade ytor. Inga förorenande verksamheter finns eller har funnits lokaliserade på fastigheten enligt Länsstyrelsens EBH-stöd. Då det inte finns underlag för att det bedrivits någon förorenande verksamhet på fastigheten bör den utredas i mindre omfattning.

Figur 13, Flygfoto över fastigheten Boländerna 7:3, bildkälla eniro.se

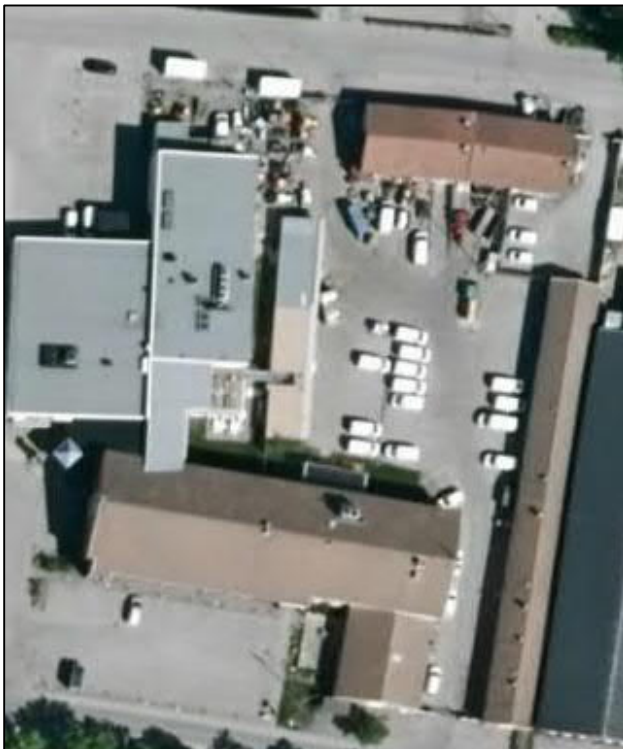
På fastigheten finns flertalet större byggnader och majoriteteten av omkringliggande mark utgörs av hårdgjorda ytor. Fastigheten uppskattas till 9500m². Enligt underlag från Länsstyrelsens EBH-stöd har fastigheten tilldelats riskklass 3, då verksamhetsutövare (elektromekanisk verkstad) tillverkat generatorer/motorer och hanterat aluminium, koppar och mässingsplåt inom fastigheten. Branschstypiska föroreningar bedöms främst vara metaller.

Figur 17, Flygfoto över fastigheten Boländerna 9:12, bildkälla eniro.se

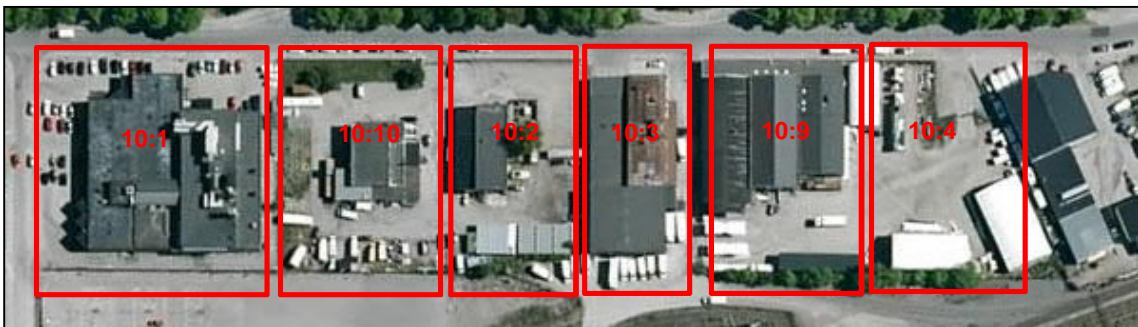
Fastigheterna 10:1, 10:2, 10:3, 10:4, 10:9, 10:10 ligger på rad efter Säbygatan, samtliga fastigheter är av industrikaraktär och olika typer av verksamheter har bedrivits inom fastigheterna, uppskattningsvis är den totala ytan för ovan nämnda fastigheter ca 23000m². Enligt underlag från

Länsstyrelsens EBH-stöd har fastigheterna tilldelats riskklass 2 till följd av de verksamheterna som bedrivits där.

På fastigheterna Boländerna 10:2 och 10:10 har tidigare AGA gas AB och Uppsala Oljecenter haft verksamhet. Branschtypiska föroreningar vid blästring och lackering: Metaller, lösningsmedel, färg. Branschtypiska föroreningar vid tillverkning av acetylen: Krom, arsenikväte, och svavelväte. Branschtypiska kemikalier som kan ha använts är också petroleumprodukter (smörjoljor, drivmedel). Vid vissa anläggningar fanns bassänger dit avfallsprodukterna, tex släckt kalk, leddes och fick sedimentera.

Figur 18, Flygfoto över fastigheten Boländerna 10:1, 10:2, 10:3, 10:4, 10:9, 10:10, bildkälla eniro.se

Inom fastigheten Boländerna 10:3 har en grafisk industri haft tryckeriverksamhet fram till år 2001. Branschtypiska föroreningar, lösningsmedel. Tilldelas riskklass 3-måttlig risk enligt MIFO fas 1.

Inom fastigheten Boländerna 10:9 har verkstadsindustri med halogenerade lösningsmedel samt en bilvårdsanläggning haft verksamhet. Enligt underlag från Länsstyrelsens EBH-stöd så har troligen verksamheten EMV använt sig av trikloretin i sin verksamhet. Branschtypiska föroreningar för verkstadsindustrier är oljor, lösningsmedel, PCB och metaller.

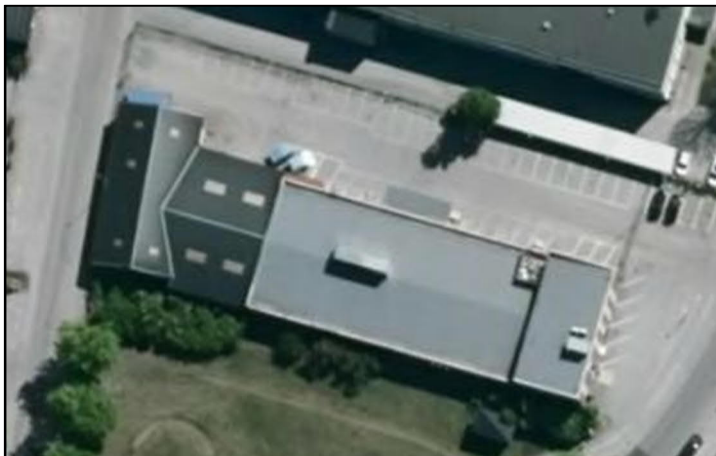
Fastigheten ligger intill grönyta men är i övrigt hårdgjord, tomtytan uppskattas till 3000m². Enligt underlag från Länsstyrelsens EBH-stöd har fastigheten tilldelats riskklass 2 till följd av de verksamheter vilka varit aktiva inom fastigheten:

Branschtypiska föroreningar bedöms vara klorerade lösningsmedel, PCB-haltig olja och metaller.

Figur 20, Flygfoto över fastigheten Boländerna 11:1, bildkälla eniro.se
