DAGVATTENUTREDNING RICKOMBERGA 10:4

VERSION 1.0
2025-11-28

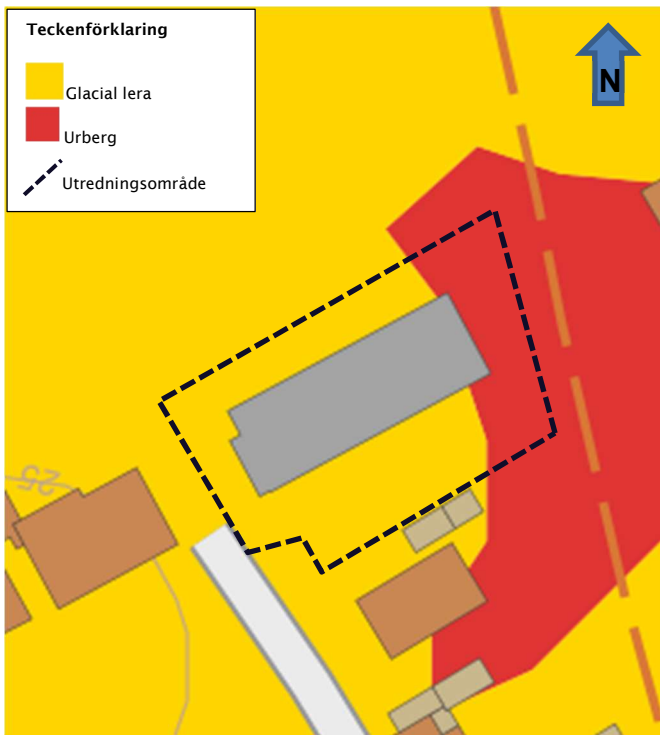
Figur 4. Geologisk karta Rickomberga 10:4¹. Utredningsområde markerat med svart streckad linje.

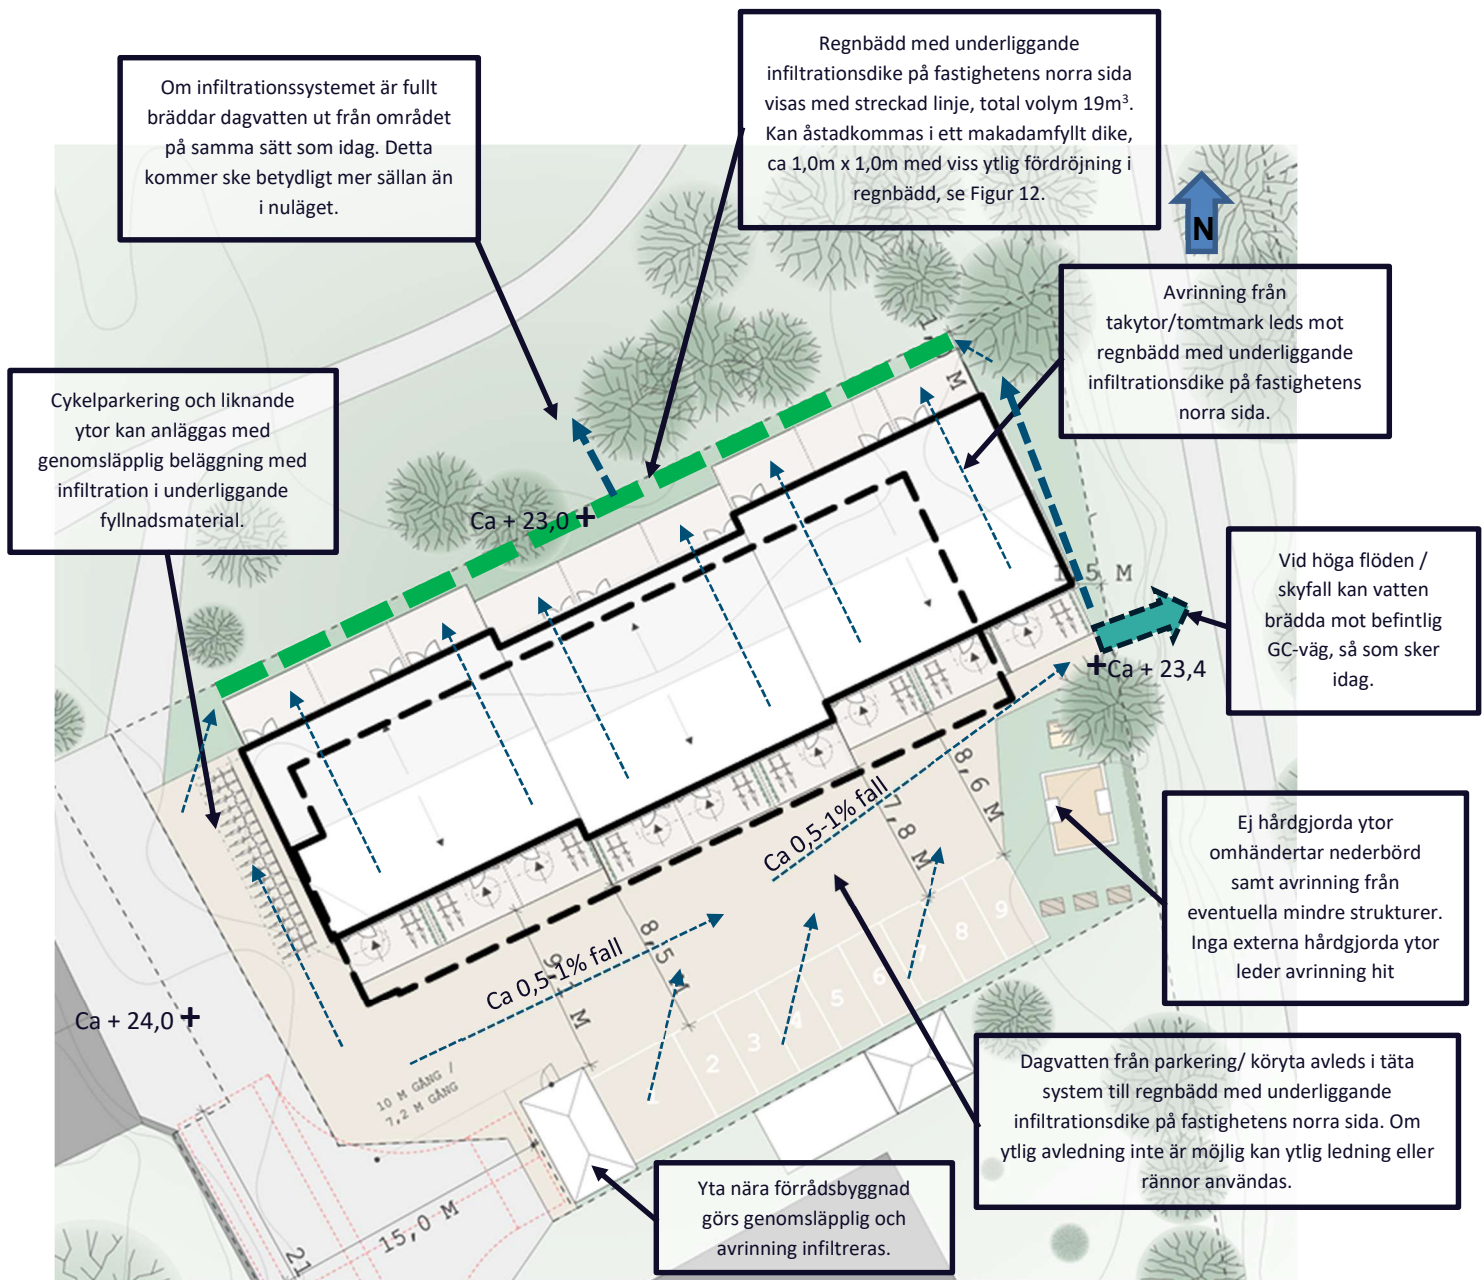
Figur 11. Föreslagen systemlösning för Rickomberga 10:4. Flödesriktningar visas med streckade pilar.

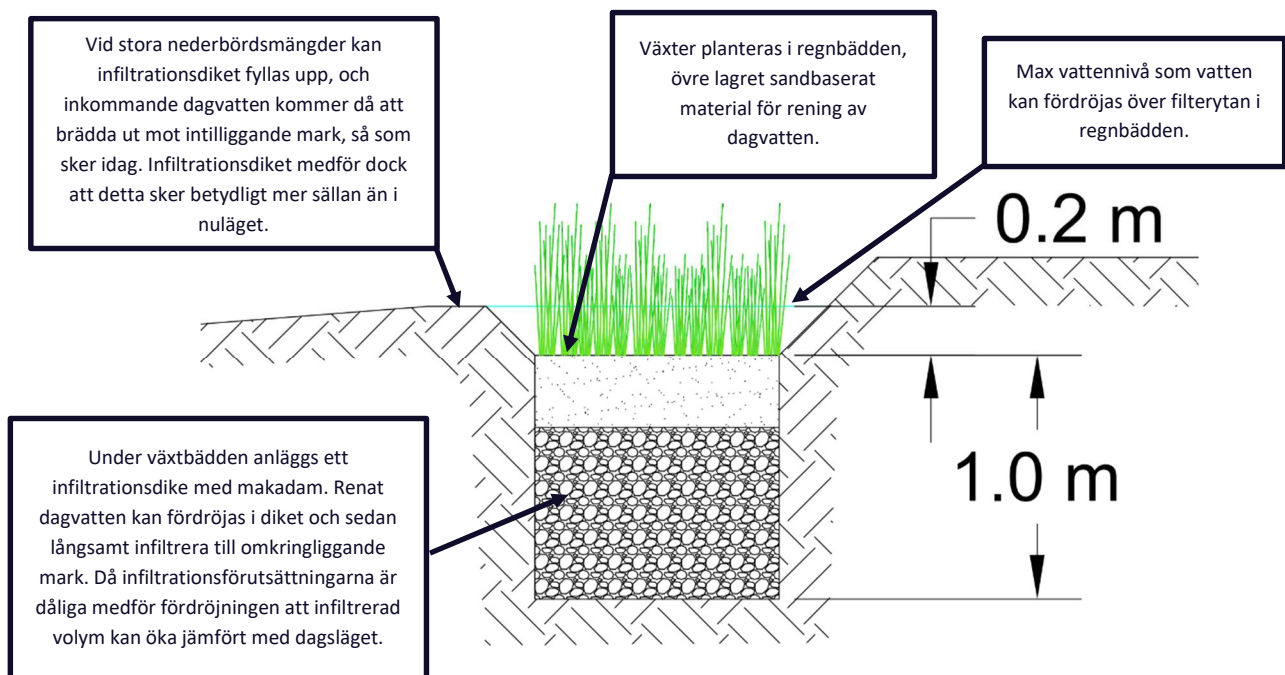
Figur 12. Principsektion av regnbädd med underliggande infiltrationsdike
