Detaljplan för bro vid Vimpelgatan

PM Markmiljö

Projektnamn **Fyra spår Uppsala, delprojekt Vimpelgatan**
Projekt nr **1320074024**
Mottagare **Uppsala Kommun**
Typ av dokument **Rapport**
Version **Granskningsversion**
Datum **2025-04-02, uppdaterad 2026-03-03**
Förberett av **Anna Engzell**
Kontrollerad av **Karin Bergman, Annika Svitzer**
Godkänd av **Anna Engzell**

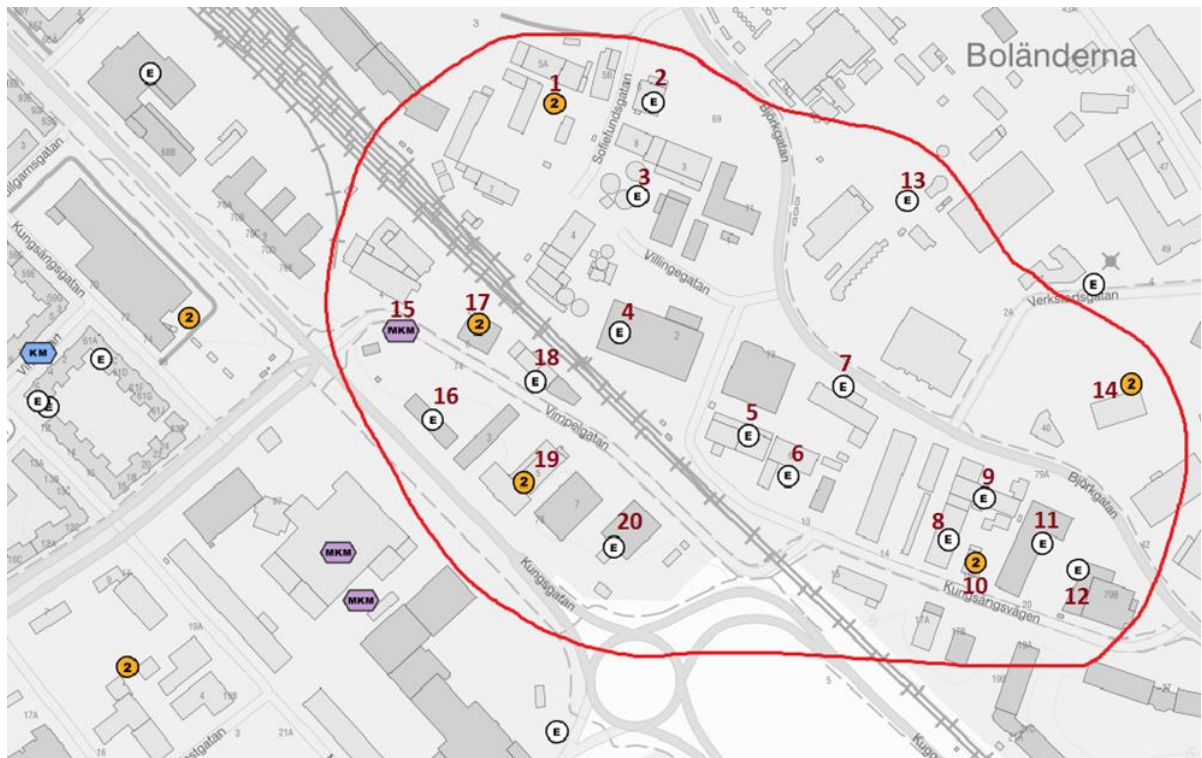
Figur 2. Planområdets område (röd markering) inklusive numrering av verksamheter registrerade i Länsstyrelsens databas enligt MIFO-metodiken (Länsstyrelserna, 2025).

Järnvägen är historiskt sett en potentiell källa till förorening och löper genom området. Under maj 2022 brann det i Returpapparscentralen, som ligger precis vid spåret (nr 4 i Figur 2). Övriga verksamheter redovisas i Tabell 1 och Figur 2 nedan. I tabellen redovisas förutom status enligt MIFO-metodiken även typ av verksamhet, branschspecifika (potentiella) föroreningar samt fastighetsbeteckning. (Länsstyrelserna, 2025; Naturvårdsverket, 2025).

Cytiva, ett företag inom life-science/medicinteknik, har sitt verksamhetsområde inom ett antal fastigheter i Boländernas industriområde (delvis nr. 13 i figur 2). Företaget fick i oktober 2016 ett föreläggande av Uppsala kommun att utreda förekomst av PFAS inom sitt verksamhetsområde samt föreslå skyddsåtgärder. Utredningen visade att PFAS-föroreningar finns i både övre och undre grundvattenmagasin. Enligt utredningen förekommer risk för föroreningsspridning inom vattenskyddsområdet. Cytiva har ansökt om tillstånd av Mark- och miljödomstolen för tillståndspliktig vattenverksamhet, där pumpning av grundvatten från undre magasin samt rening kommer utföras (MHN-2023-00467, M 6525-23). Grundvattenbortledning för rening av PFAS i undre magasin på Cytivas fastigheter kommer därmed sannolikt pågå samtidigt som planerad byggnation av vägbron.
