# Detaljplan för bro vid Vimpelgatan

## PM Markmiljö

Projektnamn **Fyra spår Uppsala, delprojekt Vimpelgatan**  
Projekt nr **1320074024**  
Mottagare **Uppsala Kommun**  
Typ av dokument **Rapport**  
Version **Slutversion**  
Datum **2025-04-02**  
Förberett av **Anna Engzell**  
Kontrollerad av **Karin Bergman**  
Godkänd av **Anna Engzell**

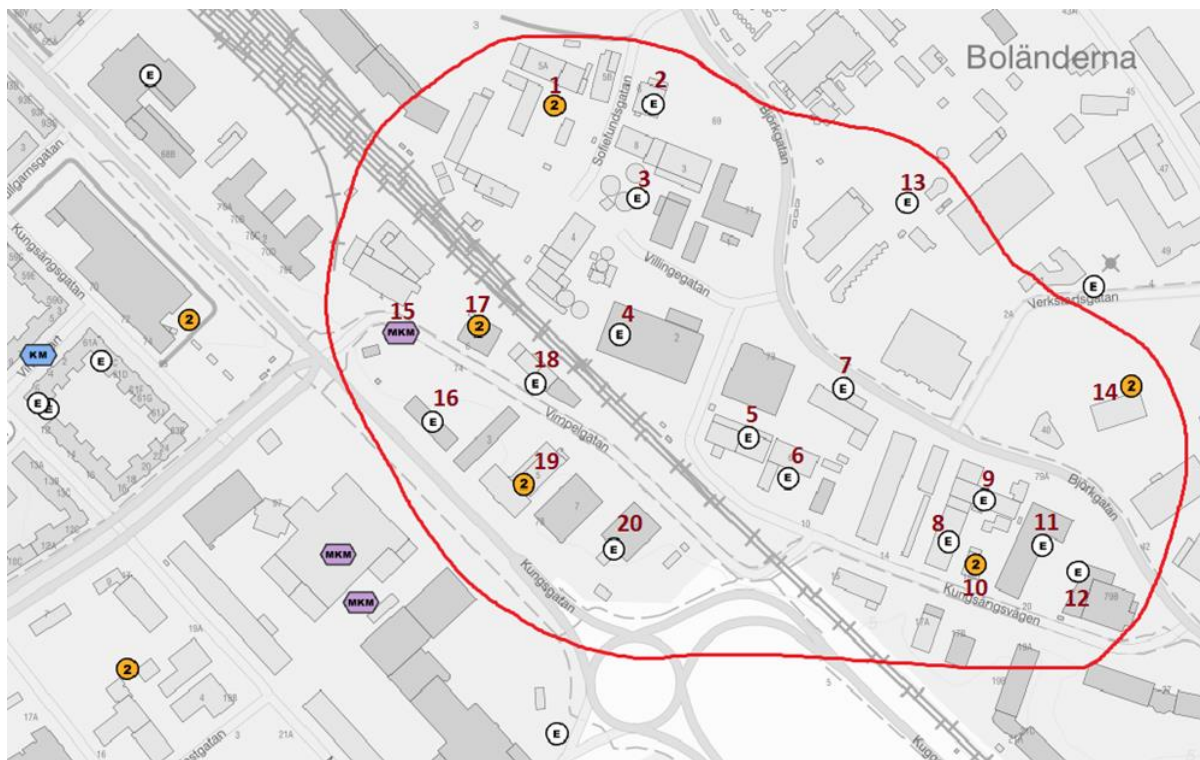
Figur 2. Planområdets område (röd markering) inklusive numrering av verksamheter registrerade i Länsstyrelsens databas enligt MIFO-metodiken (Länsstyrelserna, 2025).

Järnvägen är historiskt sett en potentiell källa till förorening och löper genom området. Under maj 2022 brann det i Returpapparscentralen, som ligger precis vid spåret (nr 4 i Figur 2). Övriga verksamheter redovisas i Tabell 1 och Figur 2 nedan. I tabellen redovisas förutom status enligt MIFO-metodiken även typ av verksamhet, branschspecifika (potentiella) föroreningar samt fastighetsbeteckning. (Länsstyrelserna, 2025; Naturvårdsverket, 2025).

**Tabell 1. Sammanställning av verksamheter inom planområdet som är registrerade i Länsstyrelsens databas enligt MIFO-metodiken. Fastighetsbeteckning, MIFO-status, typ av verksamhet samt potentiella föroreningar för den aktuella branschen redovisas. Objekten är numrerade enligt siffror i Figur 2. (Länsstyrelserna, 2025; Naturvårdsverket, 2025).**

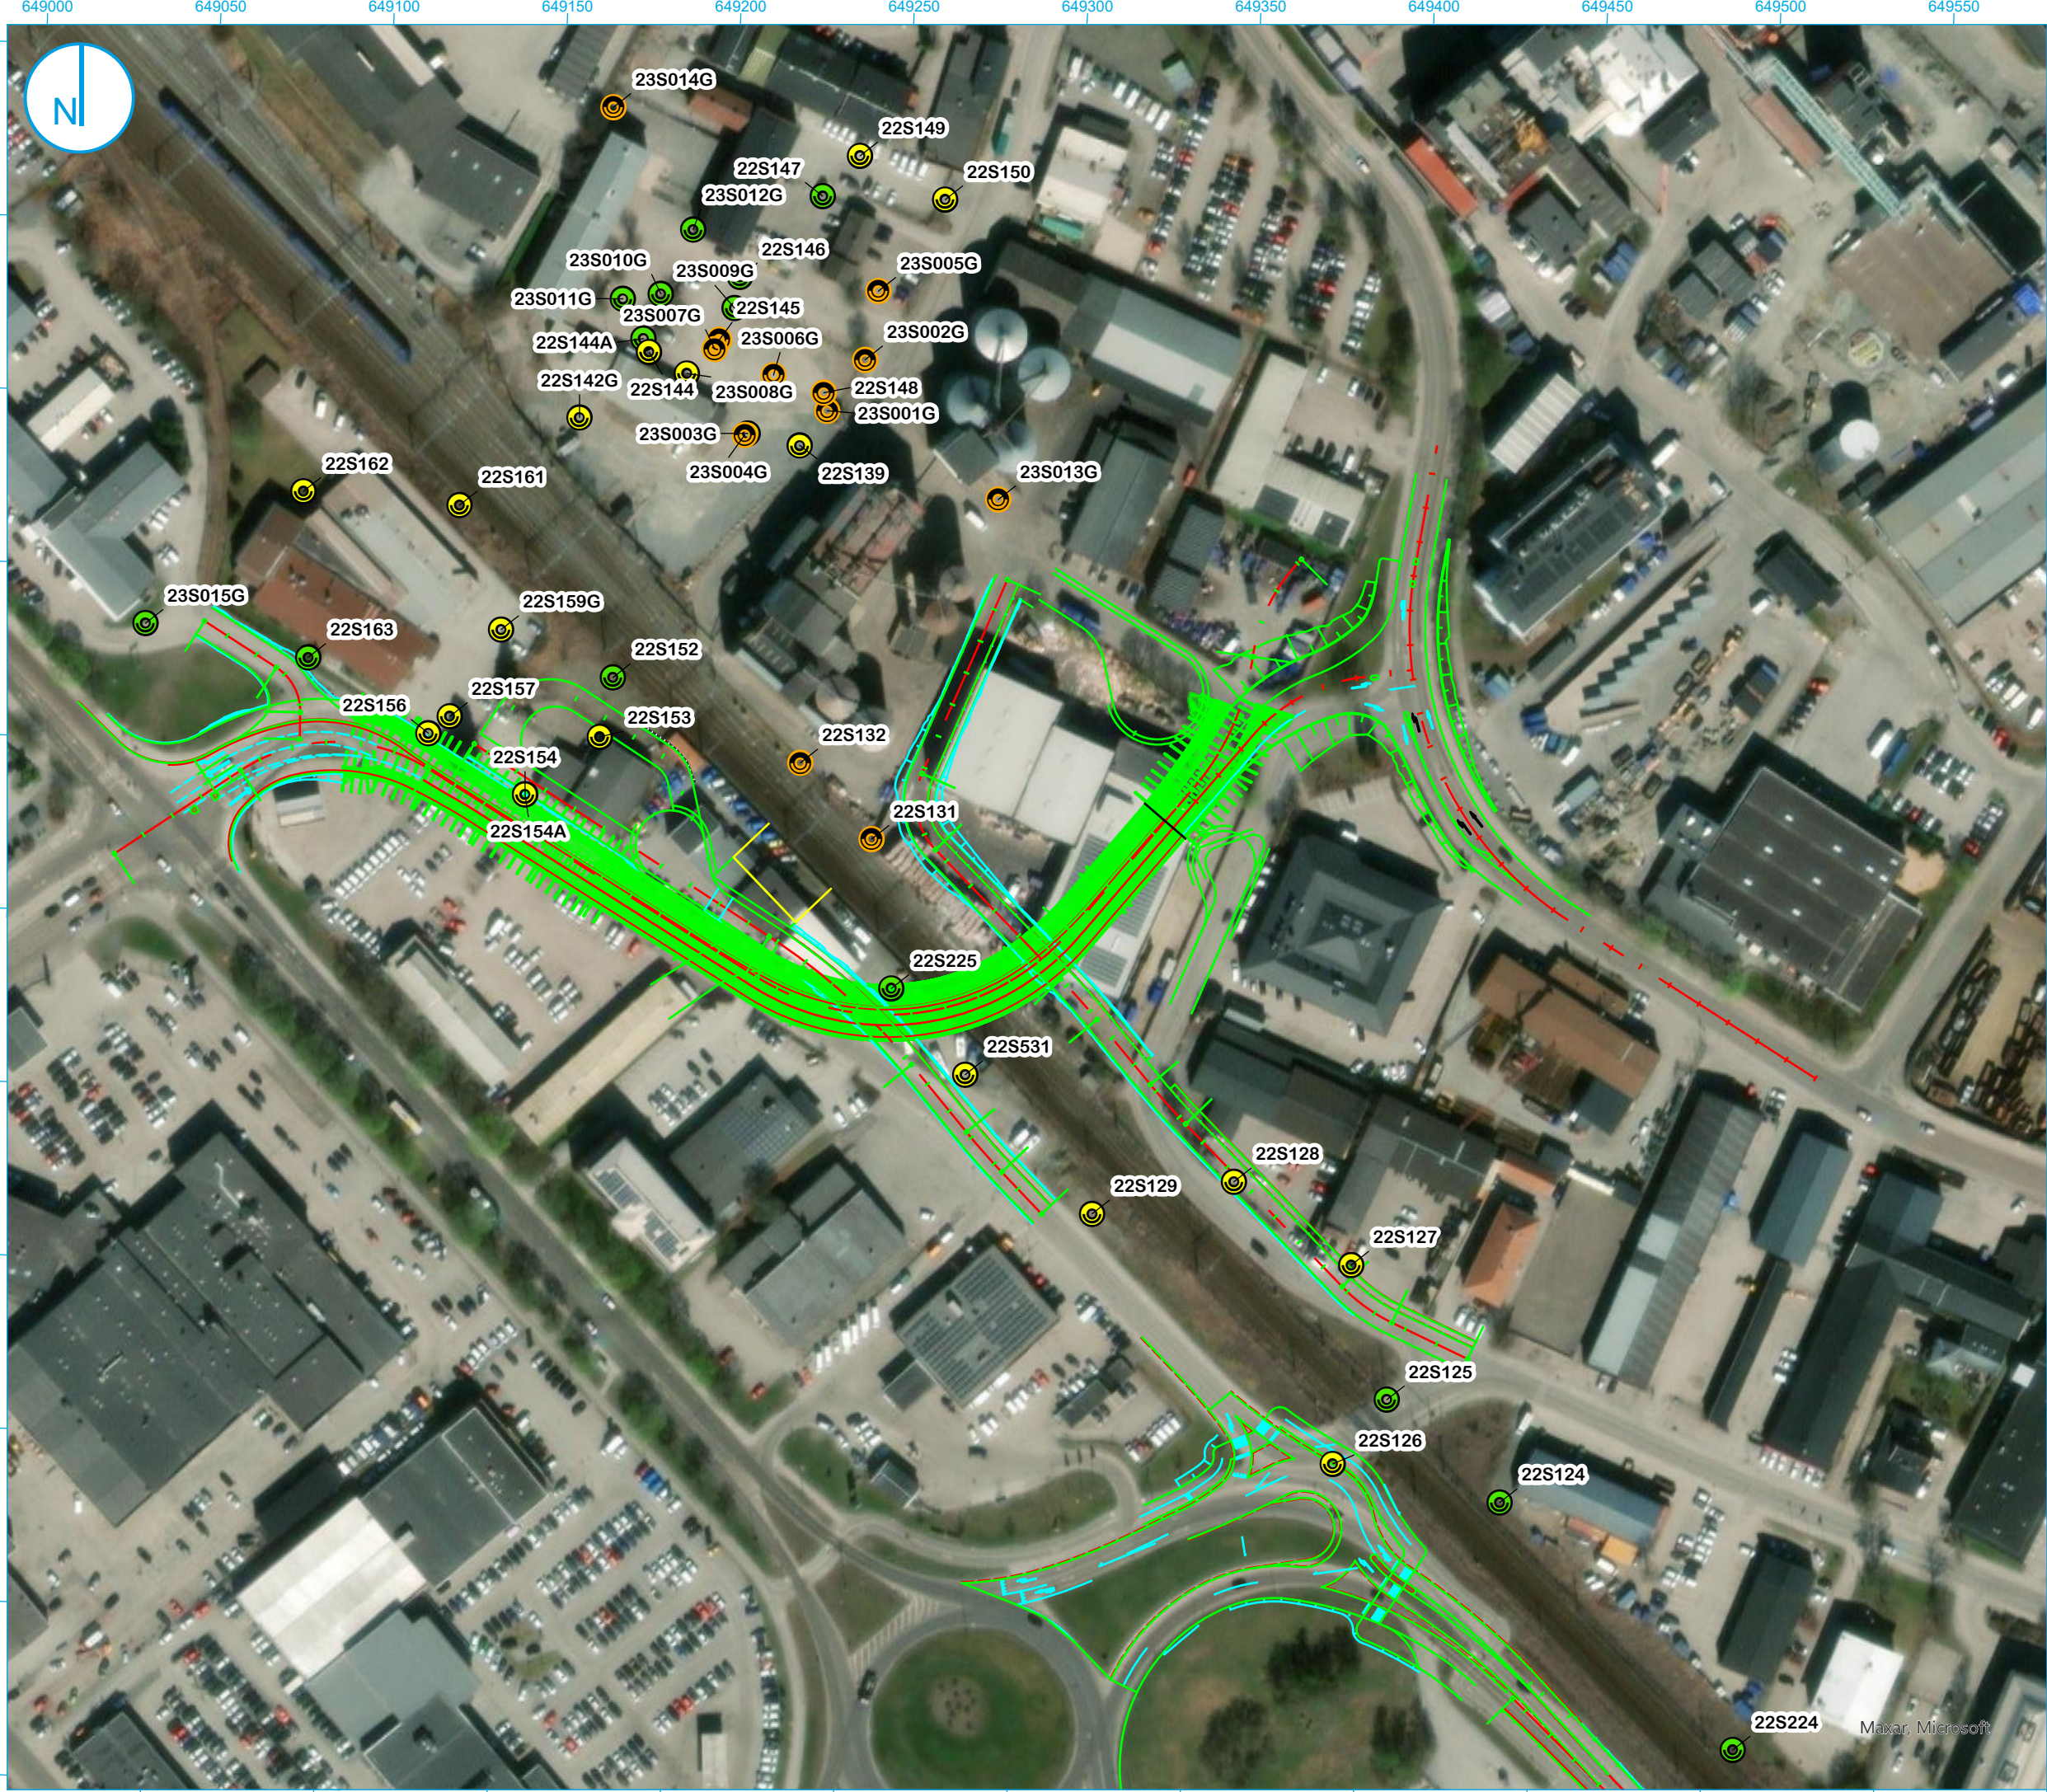
# BILAGA 2

Tungmetaller har påträffats i majoriteten av provtagningspunkterna. Barium, bly och kobolt har påträffats i halter över KM i fyllnadsmaterialet. I ett antal punkter har även aromatiska kolväten (>C10-C16) påträffats i halter över KM och MKM. Kring dessa punkter har även en lukt av petroleum förekommit. PAH-H har påträffats i halter över riktvärdet för MKM i fyllnadsmaterialet. I uttaget samlingsprov på fyllnadsmaterial har även PCB påträffats i halt över riktvärdet för KM. Risken för förekomst av sulfidjord har analyserats i två provtagningspunkter med resultatet ingen risk, eller försumbar risk enligt Trafikverkets bedömningsvägledning. PFAS har påvisats med i halter under gällande riktvärden.

I fyllnadsmaterialet har svart material, bedömt som aska eller gjuterisand påträffats i området mellan Vimpelgatan, och byggnaderna i fastighet 36:2 och fastighet 36:3. Tegel har även påträffats i fyllnadsmaterialet på västra sidan. I jordprover uttagna i fyllningen på västra sidan av järnvägen har inga halter över MKM påträffats. Däremot förekommer tungmetaller i halter över KM i ett antal provpunkter.

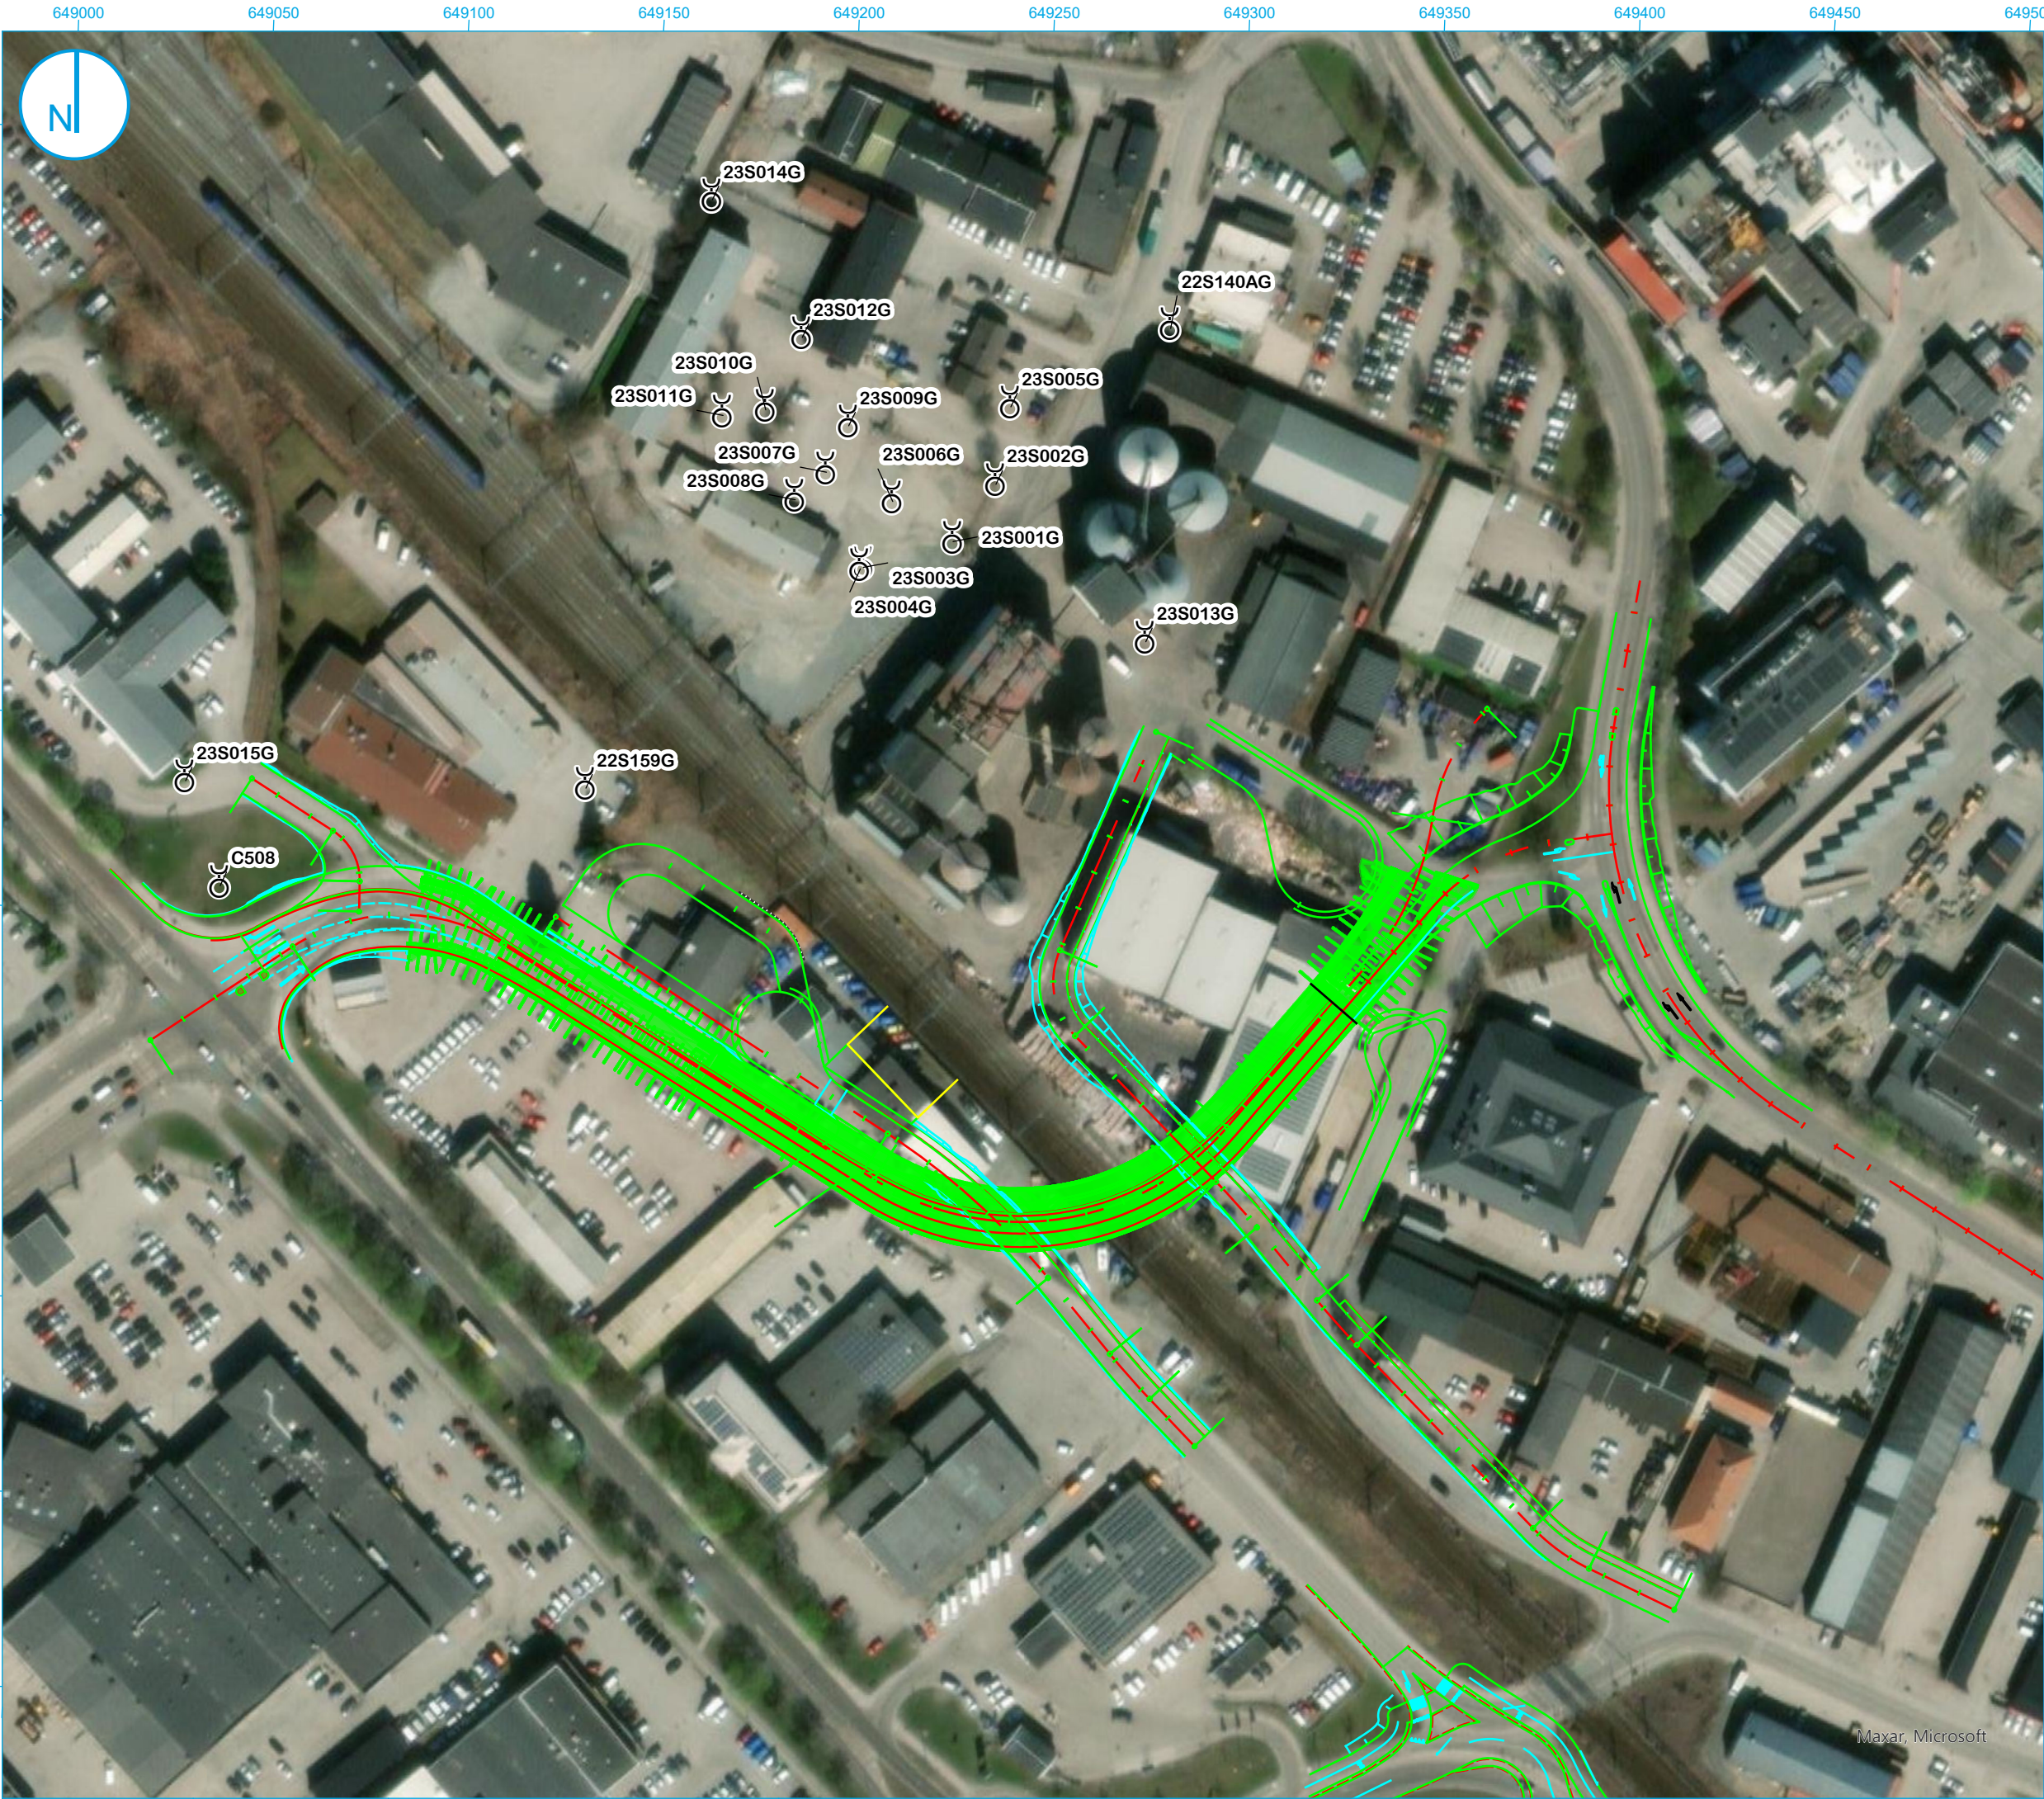
# BILAGA 3

I grundvattenprov från övre magasinet har bly och nickel påträffats i förhöjda halter i en provpunkt. Ämnena har påträffats i halter enligt SGU:s bedömningsklass 4 respektive 5. I övriga provpunkter har metaller påträffats enligt SGU:s bedömningsklass 3 eller lägre. PAH:er har påträffats i prov från ett antal grundvattenrör, varav bens(a)pyren påträffats i halt över SGU:s bedömningsklass 5. Aromatiska kolväten (>C16-C35) i halt över SPBI:s riktvärden för dricksvatten och skydd av ytvatten har även påträffats i ett grundvattenrör i övre magasinet. PFAS har påträffats i prov från övre grundvattenmagasinet.

Triklloreten och tetrakloreten har påträffats i grundvattenrör i det undre magasinet, varav summahalten av de båda påträffats i halt enligt SGU:s bedömningsklass 3. Kloroform har även påträffats i grundvattenprov från området. I prov uttagna i undre magasinet har PFAS-11 påträffats i halter över riktvärdet för Sävjaån-Samnan.

I grundvattenprov från det undre magasinet har metaller påträffats i halter enligt SGU:s bedömningsklass 3 eller lägre. I det nordligaste grundvattenröret har triklloreten och tetrakloreten

påträffats, varav summahalten är över riktvärdet för grundvattenförekomster. PFAS-11 har påträffats i halt över riktvärdet för grundvattenförekomster i prov uttaget i det undre magasinet.
