PM GEOTEKNIK

Detaljplan Bälinge, Uppsala kommun

UPPDRAGSNUMMER: 12708009

DATUM: 2020-02-07

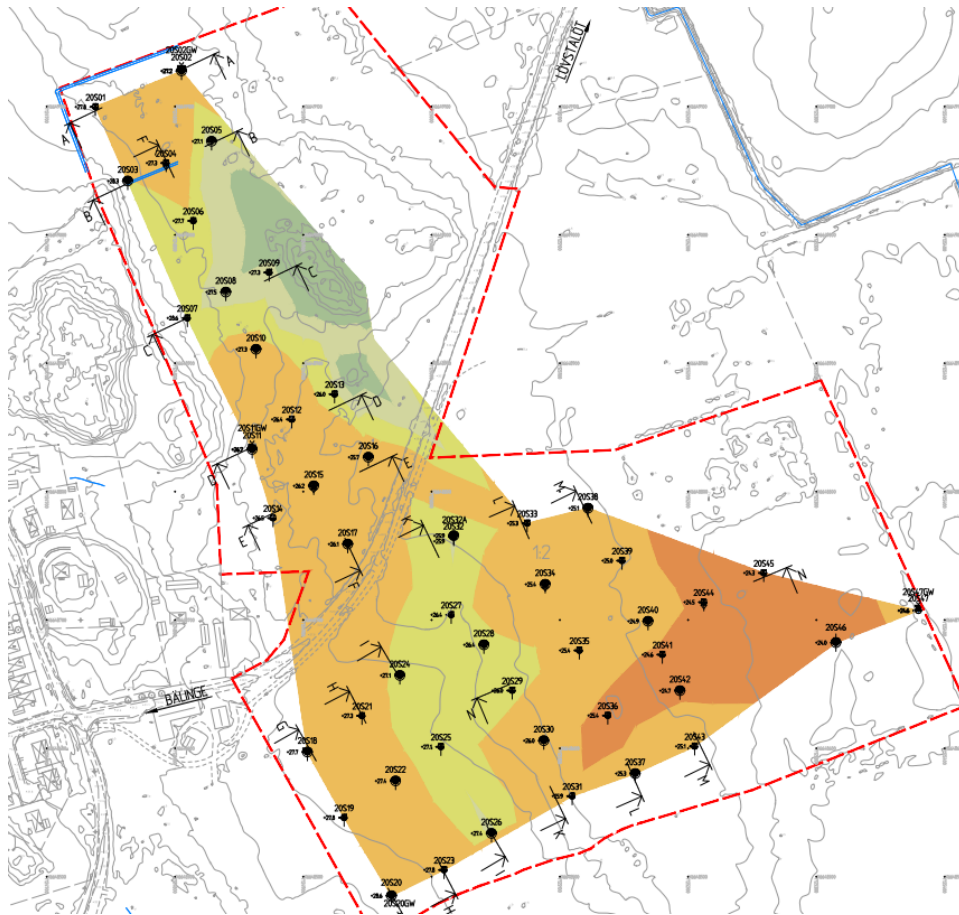
Figur 4. Tolkade lermäktigheter. Morän och mindre mäktigheter i norr och större lermäktigheter söderut. Redovisas mer detaljerat på ritning G-17.1-01.

I södra delen är lerdjupen något mäktigare än det norra området. I västra delen av detta område bedöms lerdjupen till ca 10 meter och i det mittersta området ca 5 meter. Lermäktigheterna ökar sedan österut för att som mest vara 19 meter i punkt 20S45. Även inom detta åkerområde har leran inslag av silt. Leran har en torrskorpa som i västra delen är cirka 1,5-2 meter medan den i östra delen där leran är som djupast är ca 1,0 meter.

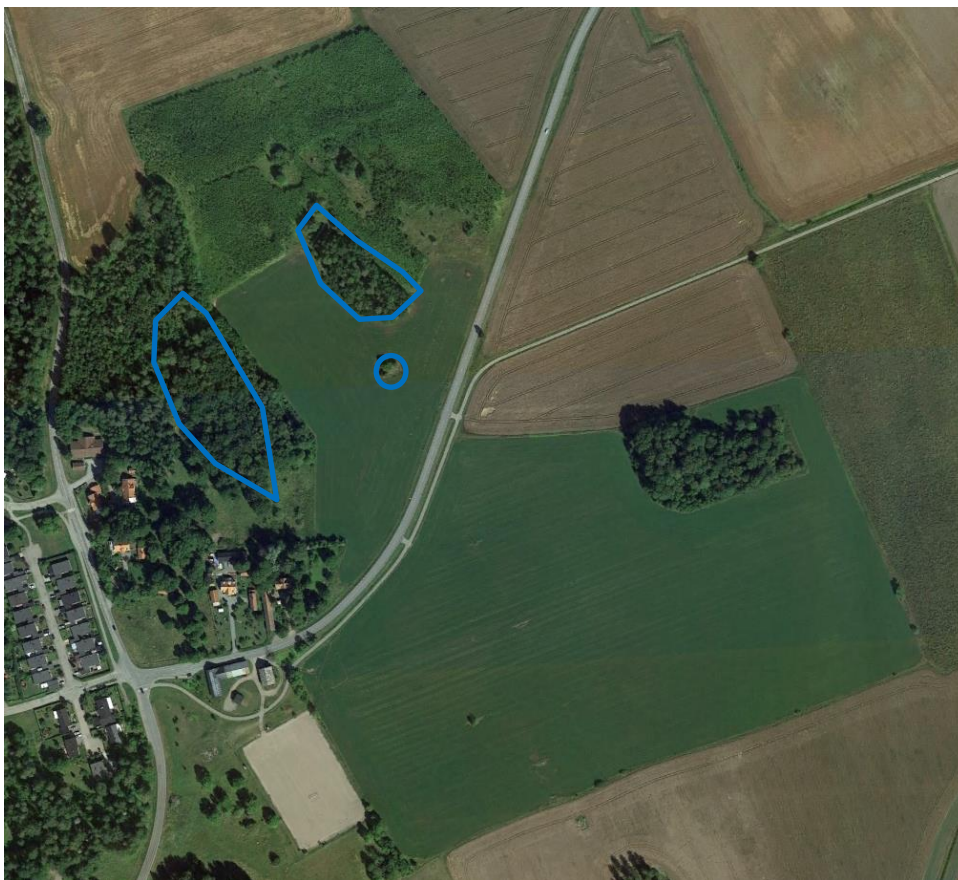
Fastmarkspartierna utgörs av morän på berg. Ytligt berg och även berg i dagen förekommer i dessa områden. Inga sonderingar eller provtagningar har utförts i fastmarkspartierna. Om schakt ska utföras i dessa områden finns stor risk för bergschakt.

Figur 5. Områden med bedömda fastmarkspartier.

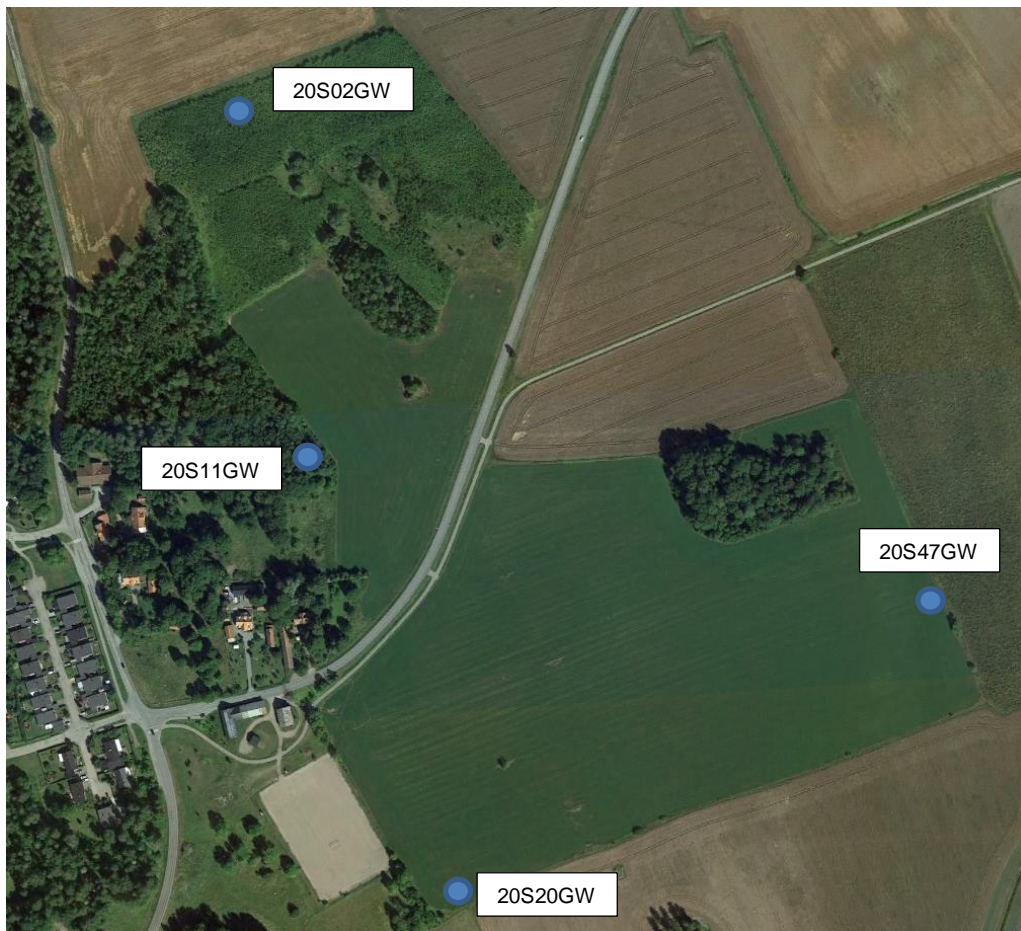
Figur 6. Översikt av installerade grundvattenrör.

Nivåerna i området skiljer sig något, djup till grundvattenytan varierar mellan 0,8 och 3,6 meter under markytan. Avlästa nivåer redovisas nedan:

Sammanfattningsvis kan det konstateras att grundvattennivåerna skiljer sig något men att de bedöms som rimliga utifrån de sonderingar som utförts.

Installerade grundvattenrör bör läsas i projekteringskedet för att få en jämnare avläsningsserie avseende grundvattnets variation i området.

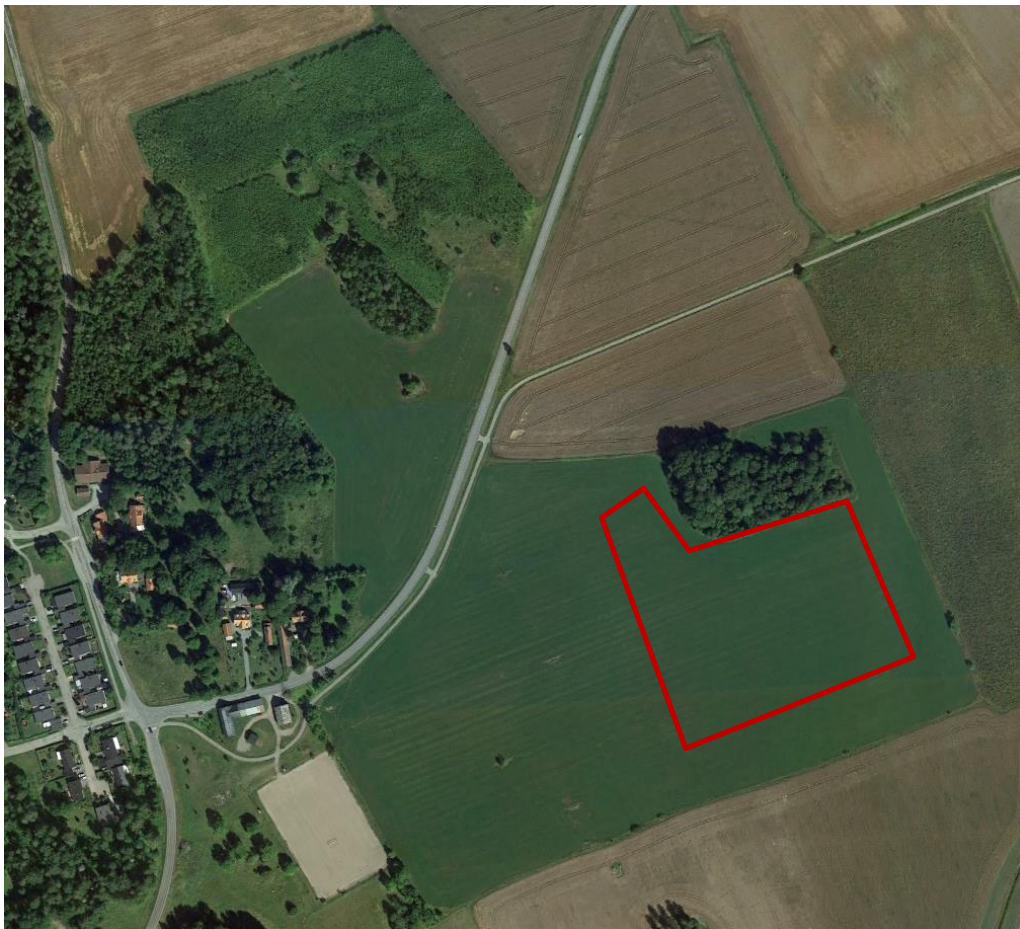
Grundläggning av villor och radhus bedöms tkunna utföras med plattor på mark på torrskorpelera eller silt. I det syd-östra området (se figur 7) är torrskorpan tunnare och här bör kompletterande undersökningar avseende lerans sättningsbenägenhet utföras. Viss risk för behov av pålgrundläggning bedöms därför föreligga i detta område. Detta beror också på byggnadernas laster.

Figur 7. Område som är något osäkert avseende grundläggning. Vidare undersökning erfordras för kontroll av sättningar.

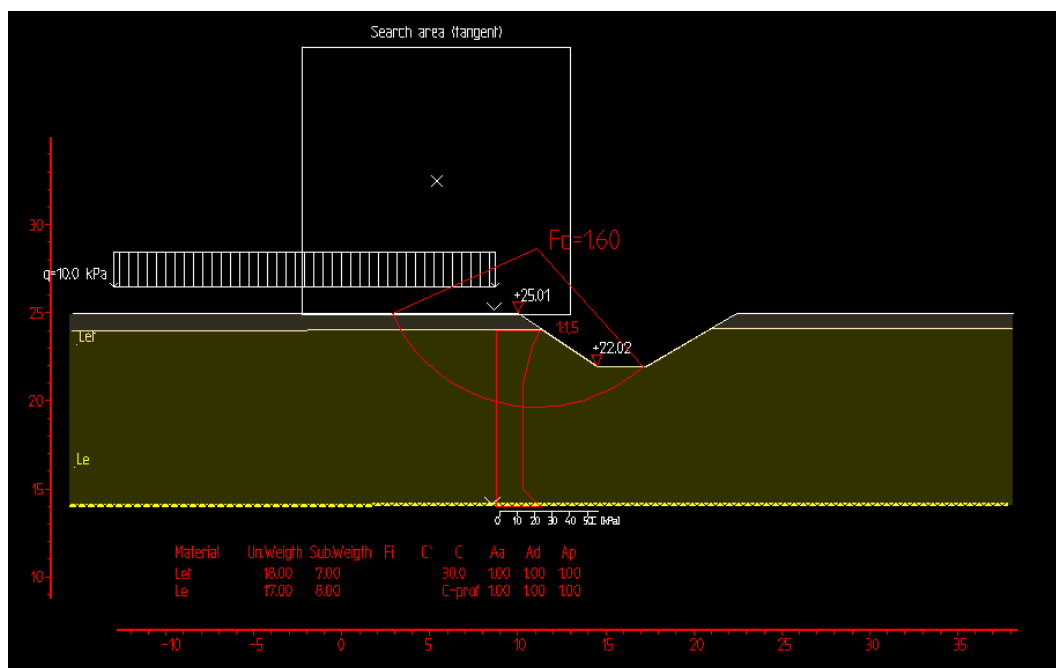
En stabilitetsberäkning för en 3m djup VA-schakt i södra området har utförts för att kontrollera släntstabilitet. Beräkningen visar på godkänd stabilitet vid släntlutningar 1:1,5 och vid belastning av 10 kPa vid släntkrön. Dvs slänter ska ställas max 1:1,5 vid schaktarbeten.

Figur 8. Stabilitetsberäkning för bedömd VA-schakt. Säkerhetsfaktor 1,60 uppnås vilket är över det godkända värdet på 1,50.
