# ÖVERSIKTLIG PM GOTTSUNDA ÖSTRA

UPPSALA GOTTSUNDA 11:20

# GEOTEKNISK UTREDNING GOTTSUNDA ÖSTRA

## PM Geoteknik

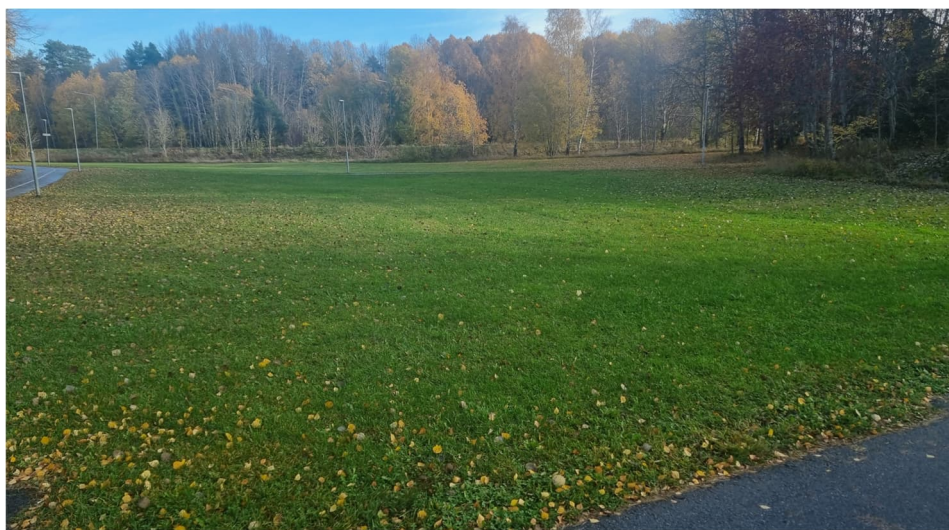
Figur 5. Bild från platsbesöket utfört 2024-10-21.

Planområdet angränsas av befintlig väg i östlig riktning. I västlig riktning angränsas planområdet av gång- och cykelbana och skogsområde. Planområdet angränsas i sydlig riktning av skogsområde och berg i dagen. I nordlig riktning angränsas det av grönområde och bostäder. Marknivåerna varierar mellan +28 och +30.

Fastigheten består av grönområden till största del med befintlig asfalterad gång- och cykelbana som går centralt genom fastigheten. Inom grönområdet förekommer mulljord ytligt. Söder om planområdet förekommer skogsområden som övergår till blockig morän och ytnära berg.

Grundvattenytan har inte undersökts i samband med föreliggande utredning. Avrinning från fastigheten bedöms som god.

Urgrävning till naturligt lagrad jord och ytling grundläggning bedöms som lämplig då det enligt SGU jordart- och jorddjupskarta förekommer låga lerdjup. Vid större lerdjup kan kompensationsgrundläggning alternativ pålgrundläggning erfordras. Bergschakt erfordras sannolikt för anläggningar eller ledningar som ligger i nära anslutning till berg i dagen/morän områden.

När läget för förskolan fastställs rekommenderas fältundersökning för att fastställa jordart, mäktighet på jordlager, bergnivå och utredning av grundvattennivån för att fastslå grundläggningsmetod. I samband med fältundersökning rekommenderas radonundersökning inom byggnadsläge.
