# Kv. Pumpen

Sammanställning av tidigare undersökningar

**Sweco Sverige AB** 556767-9849  
**Uppdrag** Kv. Pumpen  
**Uppdragsnummer** 30056287  
**Kund** Uppsala kommun  
**Upprättad av** Anton Axelsson  
**Datum** 2023-05-17  
**Dokumentreferens** miljörapport kv. pumpen v1.1

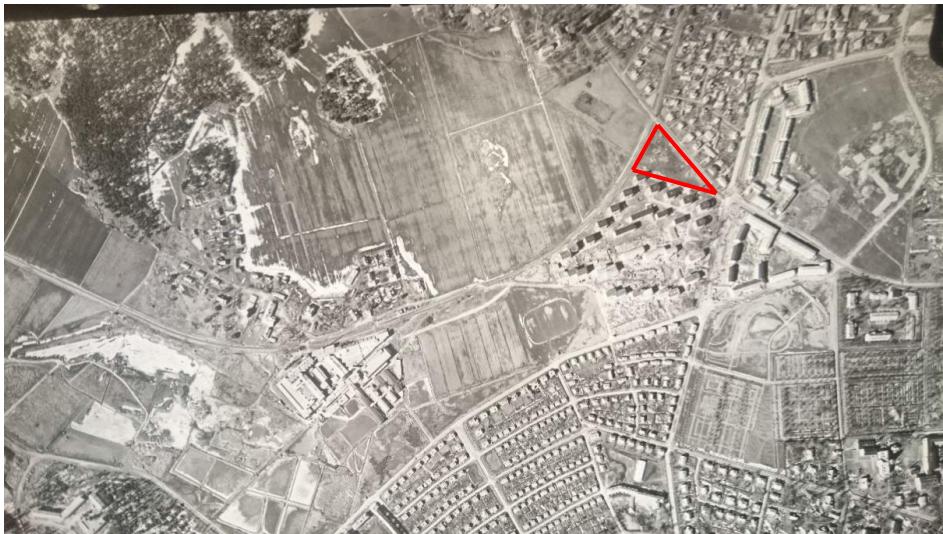
Figur 1. Bild från 1960. hämtad från Bjerking rapport 2021. Röd markering visar kv. pumpen.

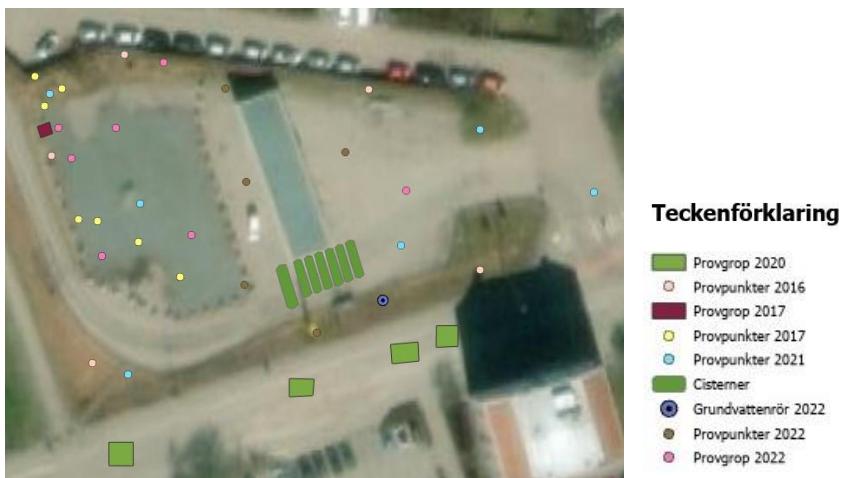
Fem markundersökningar har gjorts mellan åren 2016–2022 där det i den senaste även provtogs grundvatten (figur 2).

Figur 2 - Provtagningspunkter mellan åren 2016–2022, ©Maxar, Microsoft

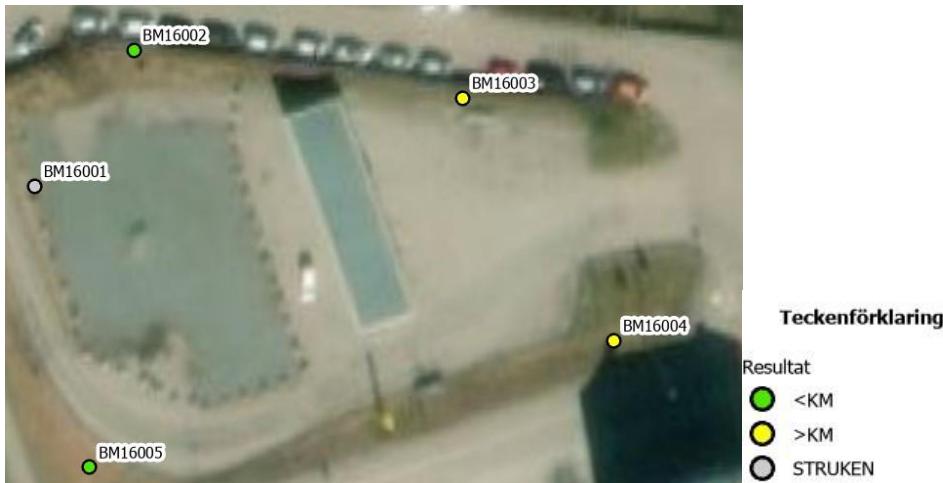
Provsvarer från denna undersökning visar på föroreningar i BM16003 och BM16004 (figur 3, tabell 1).

Provpunkt	Djup (m u my)	Parameter	Riktvärde
BM16003	1–1,9	PAH-M och -H	>RV <sub>KM</sub>
BM16003	1,9–3,0	Kobolt	>RV <sub>KM</sub>
BM16004	0–1	Kobolt och Nickel	>RV <sub>KM</sub>

Figur 3 – Provpunkternas placering och klassificering gentemot generellt riktvärde, ©Maxar, Microsoft

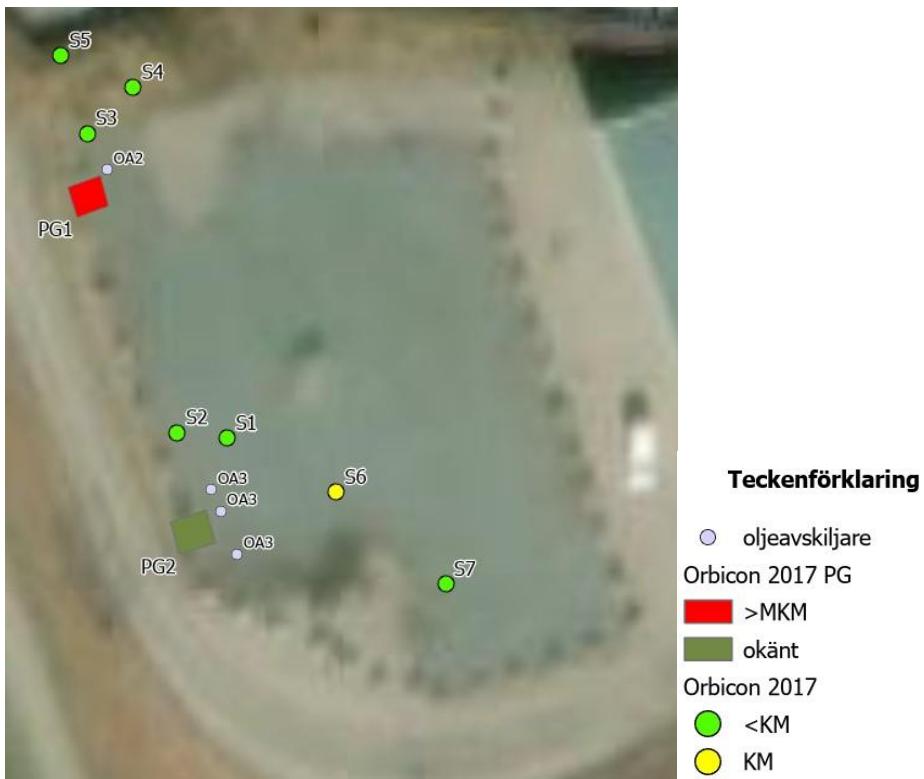
De prover som skickades in analyserades för BTEX, alifater, aromater, PAH och MTBE. PG1 representerar schaktsanerade jorden och S1-S8 är slutprover av schaktväggar. Riktvärdet som proverna jämfördes med var "mindre känslig markanvändning" från Naturvårdsverkets generella riktvärden för förorenade områden.

Provpunkt	Djup (m u my)	Parameter	Riktvärde
PG1	2	Alifater >C8-C10,>C10-C12,>C12-C16, >C5-C16 Aromater >C16-C35	> $RV_{MKM}$
PG1	2	Alifater >C16-C35 Aromater >C8-C10	> $RV_{KM}$
S6	1,5-1,7	Barium, kobolt, nickel	> $RV_{KM}$

Figur 4 – Provpunkternas placering och riktvärde, ©Maxar, Microsoft

Vid denna sammanställning har information eftersökts hos företaget som skrivit rapporten utan resultat gällande var provpunkt S8 fanns och varför PG2 inte analyserades.

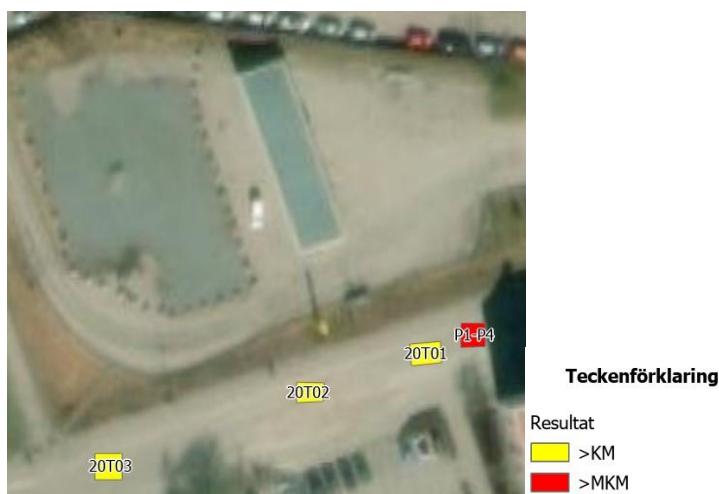
Provpunkt	Djup (m u my)	Parameter	Riktvärde
P2	2,4	Kobolt	>KM
P3	1,6	Aromater >C10-C16 PAH-M, -H	>KM

P4	2,4	Arsenik, kobolt, krom, nickel	>KM
P4	2,4	Barium	>MKM
20T01	1,6–4	Barium, kobolt, nickel	>KM
20T02	1–1,6	Arsenik, barium, kobolt, nickel	>KM
20T02	1,6–4	Kobolt, Nickel	>KM
20T03	1–1,2	Barium, kobolt, nickel	>KM
20T03	1,2–4	Kobolt	>KM

Figur 5 – Provpunkternas placering och klassificering, ©Maxar, Microsoft

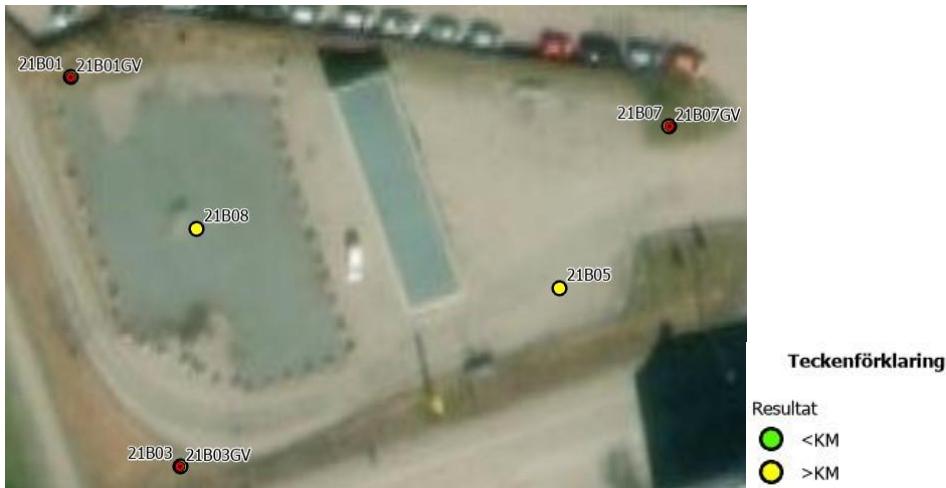
Provpunkt	Djup (m u my)	Parameter	Riktvärde
21B05	1–1,9	Barium, Kobolt, nickel	>KM
21B07	0,5–1	Kadmium	>KM
21B08	0–0,5	Arsenik	>KM

Figur 6 – Provpunkternas placering och riktvärde, ©Maxar, Microsoft

De grundvattenrör som installerades gjordes ur ett geotekniskt perspektiv och provtogs aldrig ur miljösynpunkt.

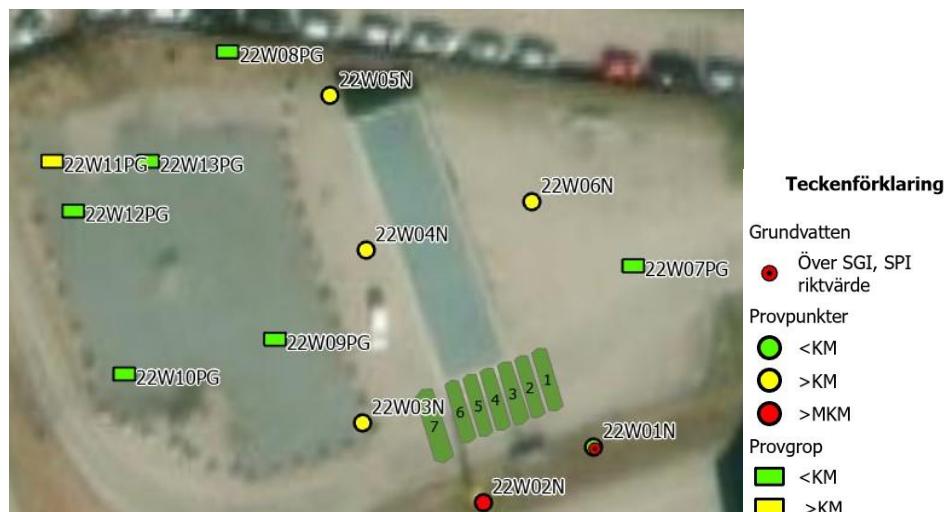
Provpunkter	Djup (m u my)	Parameter	Riktvärde
22W02N	1–1,5	Kobolt	> $RV_{KM}$
22W02N	2,5–3	MTBE	> $RV_{MKM}$
22W03N	3–3,5	Kobolt, MTBE	> $RV_{KM}$
22W04N	3,5–4	MTBE	> $RV_{KM}$
22W05N	1,6–2	Barium, kobolt, nickel	> $RV_{KM}$
22W06N	2,5–3	Barium, arsenik, kobolt, nickel, MTBE	> $RV_{KM}$
22W11PG	2–2,5	Alifater >c10-C12, >C12-C16, >C5-C16	> $RV_{KM}$
22W11PG	2,5–3	PAH-H	> $RV_{KM}$

I mark och grundvatten undersöktes även PFAS. I mark var PFAS under det preliminära riktvärde för KM men i grundvattenröret visade det sig vara 84 ng/l vilket överskrider SGI:s riktvärde för skydd av grundvatten (45 ng/l). Jämförs analyssvaret för PFAS4 (6,7ng/l) med Livsmedelsverkets riktvärde för dricksvatten (4 ng/l) är det över deras riktvärde. Även alifater och MTBE var över gränsen för dricksvatten, dock var inte MTBE över SPI:s riktvärde för miljörisker i ytvatten.

Figur 7 - Prov punkternas placering och klassificering, ©Maxar, Microsoft

Fastigheten är belägen inom ett tillrinningsområde för Uppsalaåsen som är en dricksvattentäkt vilket gör att grundvattnet behöver undersökas mer. Grundvattenprovtagning har endast gjorts i ett rör, där förorening av PFAS, alifater och MTBE upptäcktes i 22W01GV. En utredning om föroreningen kommer från fastigheten eller utifrån, rekommenderas.

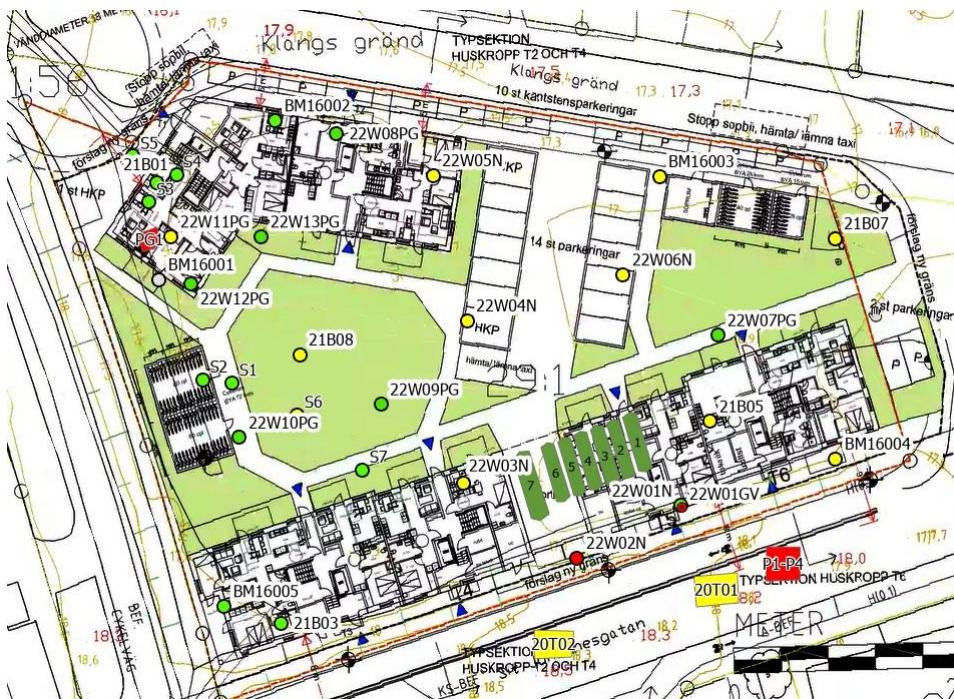
Figur 7 nedan visar de provtagningar som har utförts tillsammans med den planerade markanvändningen.

Figur 8 - Detaljplan med utförda provtagningar. Grön: <KM, Gul: >KM, Röd: >MKM

På Klangs gränd planeras en ny vattenledning att installeras. En provtagning bör göras längst med den sträckan för att se om eventuella föroreningar finns i jord och grundvatten.

Vändplanen på Klangs gränd kommer att utökas. Vid det arbetet kommer schaktning att göras och en provtagning kommer att behöva göras på massorna.

Längst med parkmarken/cykelbanan kommer enligt dagens plan ingen grävning att göras utan den gamla asfalten kommer att avlägsnas och en ny läggas. Den gamla asfalten kan innehålla tjära och bör därför provtas.
