ANTIKVARISK KONSEKVENSBEDÖMNING

UPPDRAG	Uppsala, kv. Eskil
FASTIGHET	Fålhagen 15:2 (del av)
KOMMUN	Uppsala
BESTÄLLARE	Bostadsrättsföreningen Fålhagslunden
KONTAKTPERSON	Viktor Wadelius, PE Teknik & Arkitektur
ANSVARIG	Martin Åhrén
DATUM	2022-04-20

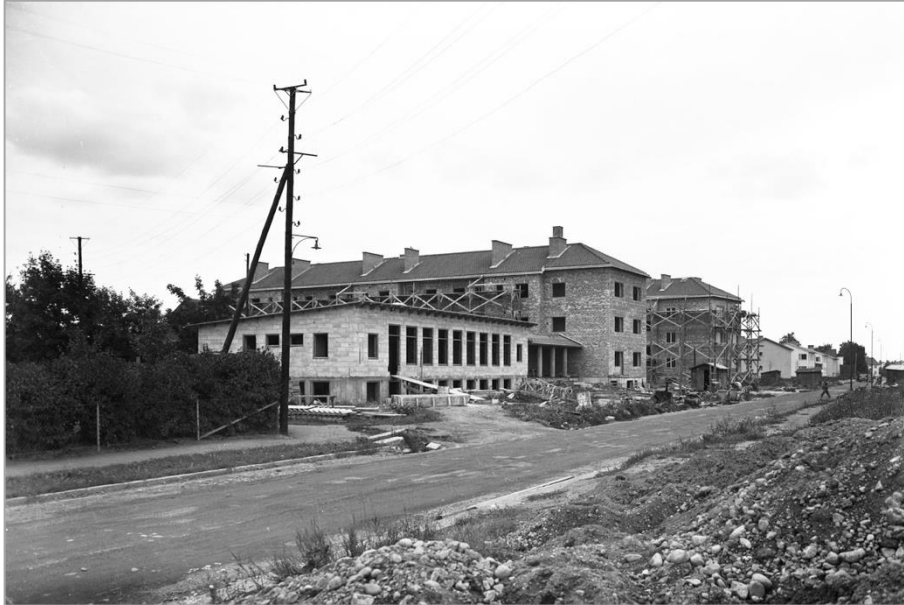
Kvarteret Eskil med barnstugan och pensionärshemmet under uppförande 1945. Foto: Gunnar Sundgren, ur Upplandsmuseets bildarkiv.

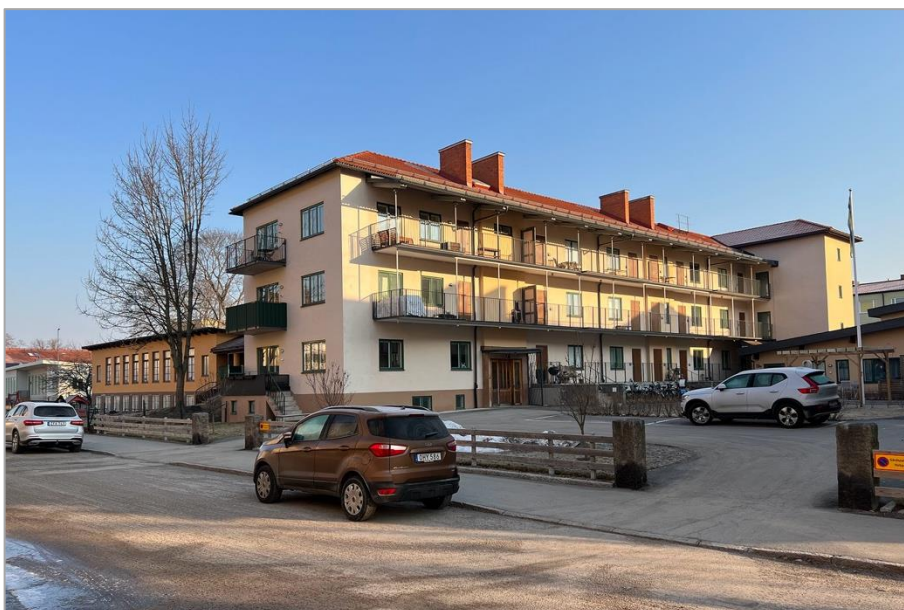
Det före detta pensionärshemmet som det ser ut idag. Sedan 2016 ägs det av bostadsrättsföreningen Fålhagslund och innehåller konventionella bostäder. Barnstugan syns till vänster.

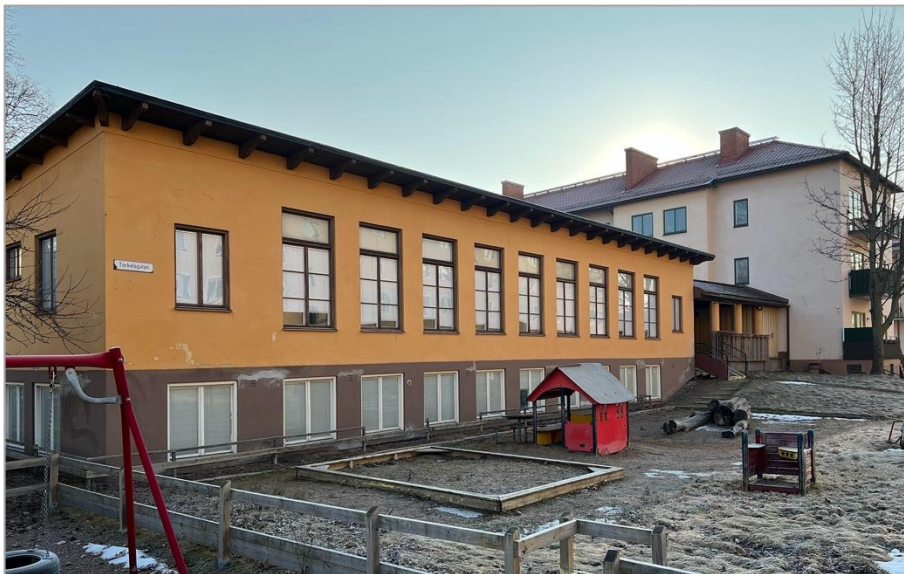
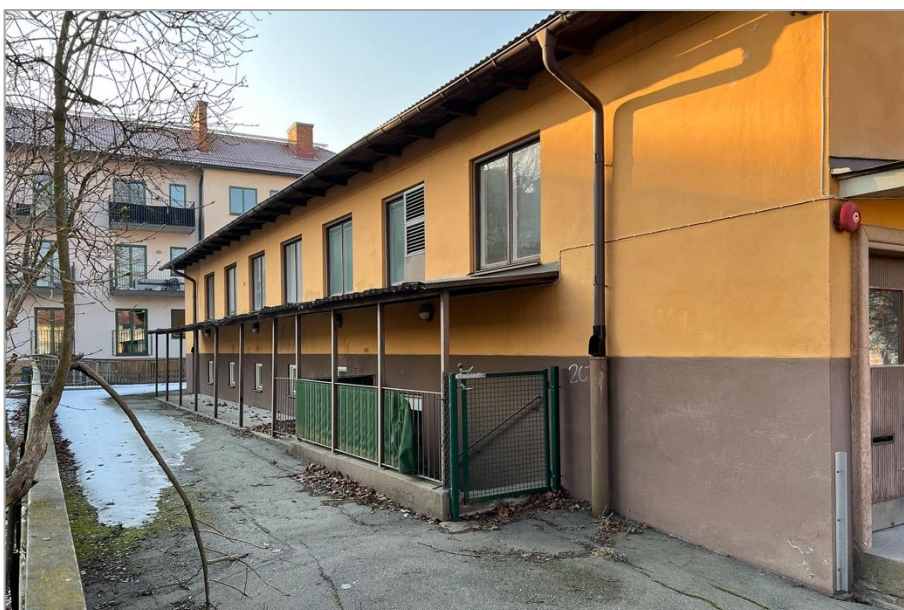
Barnstugans fram- och baksida. På baksidan finns ett sekundärt skärmtak som även skyddar källartrappan.

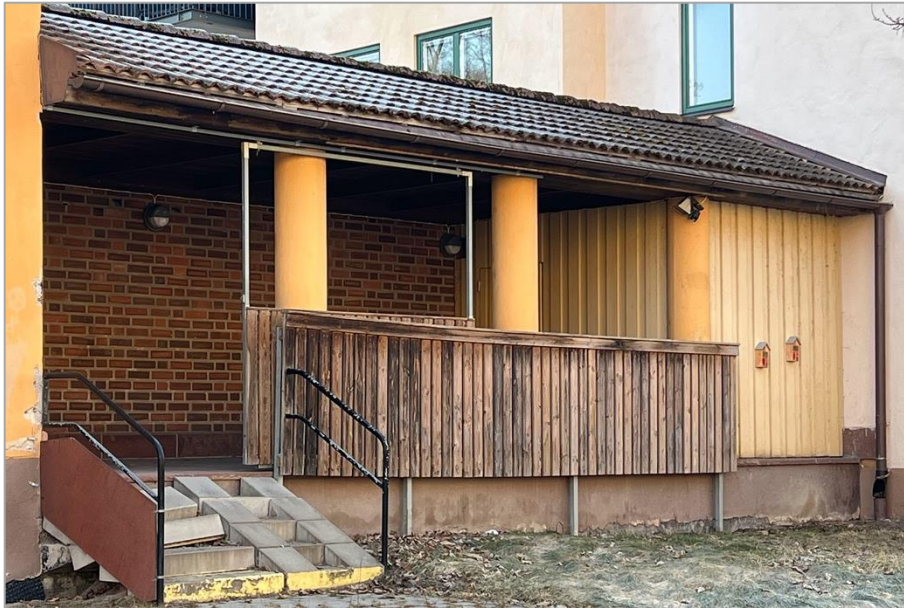
Loggian var ursprungligen öppen men har delvis byggts in med ett förråd och ett räcke. Båda bör tas bort vid en framtida renovering så att de runda pelarna återigen blir fristående.

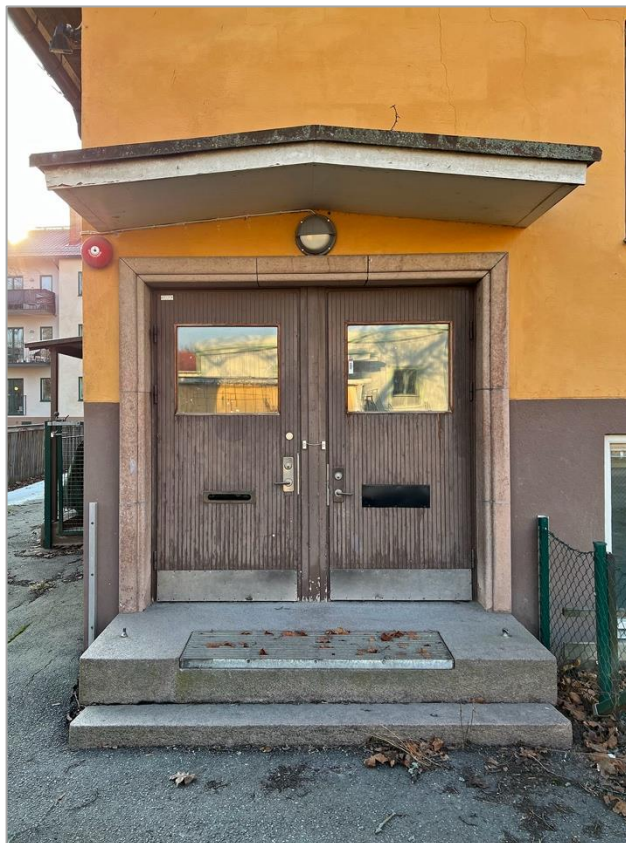
Vänster: Entrédörrarna med omfattningen av Roslagssten samt skärmtaket på den norra kortsidan finns fortfarande kvar.
