# ÖVERSIKTLIG MILJÖTEKNISK MARKUNDERSÖKNING SAMT INOMHUSMILJÖ FÅLHAGEN 15:2

**Projekt**  
Fålhagen 15:2

**Projektnummer**  
11019939

**Datum**  
2024-05-21

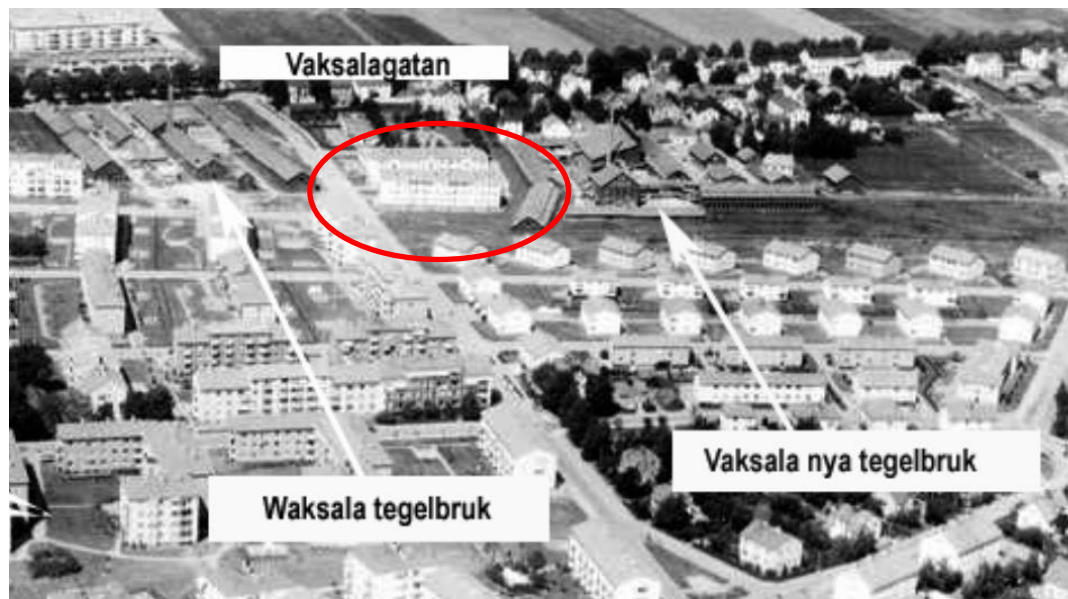
Figur 2: Fastigheten Fålhagen 15:2 (inringad) i relation till de två äldre tegelbruken.

Lerbrytning pågick under nästan 100 år fram till slutet av 1940-talet varefter byggnaderna revs. Baserat på fastighetens läge mellan de två tegelbruken så fokuserade analysprogrammet på potentiellt förorenande ämnen som kan tänkas härröra från denna typ av verksamhet, dvs metaller och PAH ifrån förbränning av kol i ugnarna samt rester från eventuell glaserad tegel. Även petroleumprodukter kontrollerades i massorna runt byggnaden.

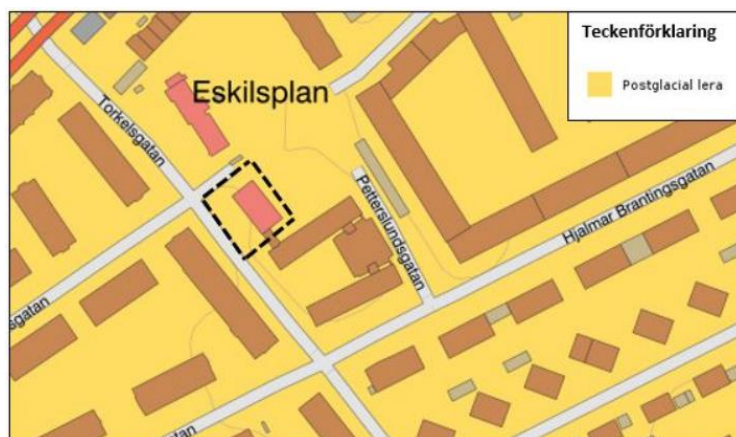
Figur 3: jordartskarta med fastigheten markerad med svart streckad linje. Modifierad från SGU, 2022.

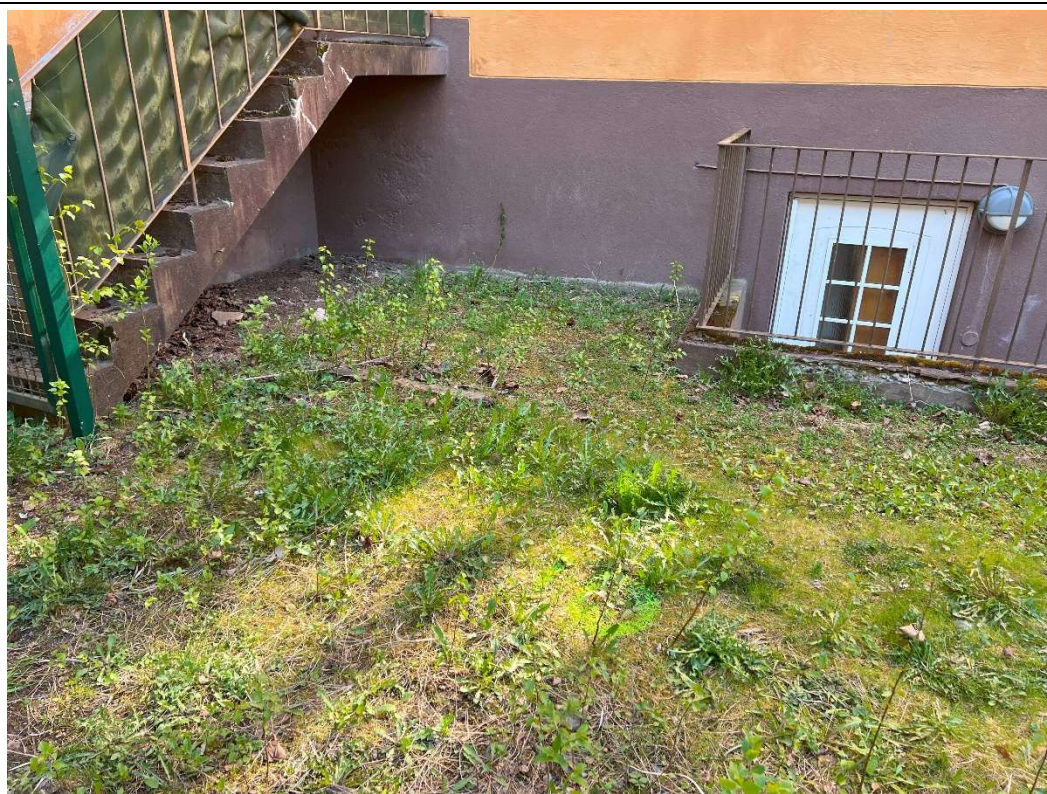
BH01: på södra sidan av huskroppen. Borrhål genom grusad innergård.

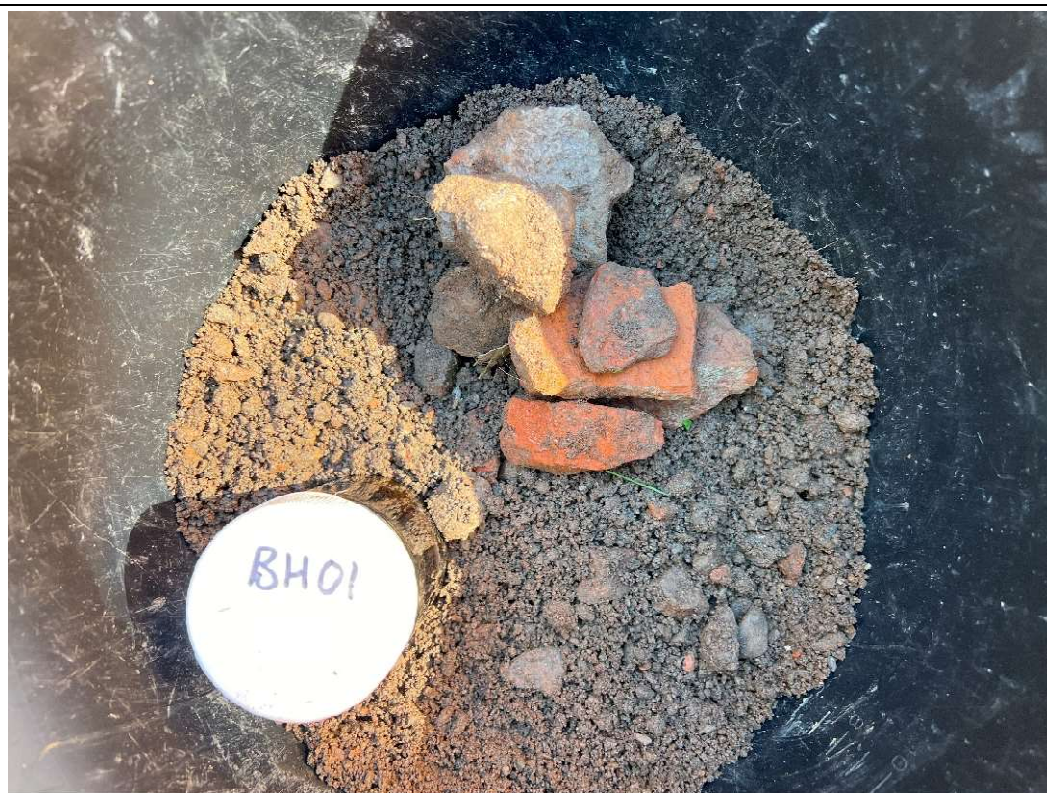
Bild Nr.  
2

BH01: Fyllnadsmaterial samt antropogent innehåll i form av krossat tegel, puts, glas, samt större tegelstensbitar.

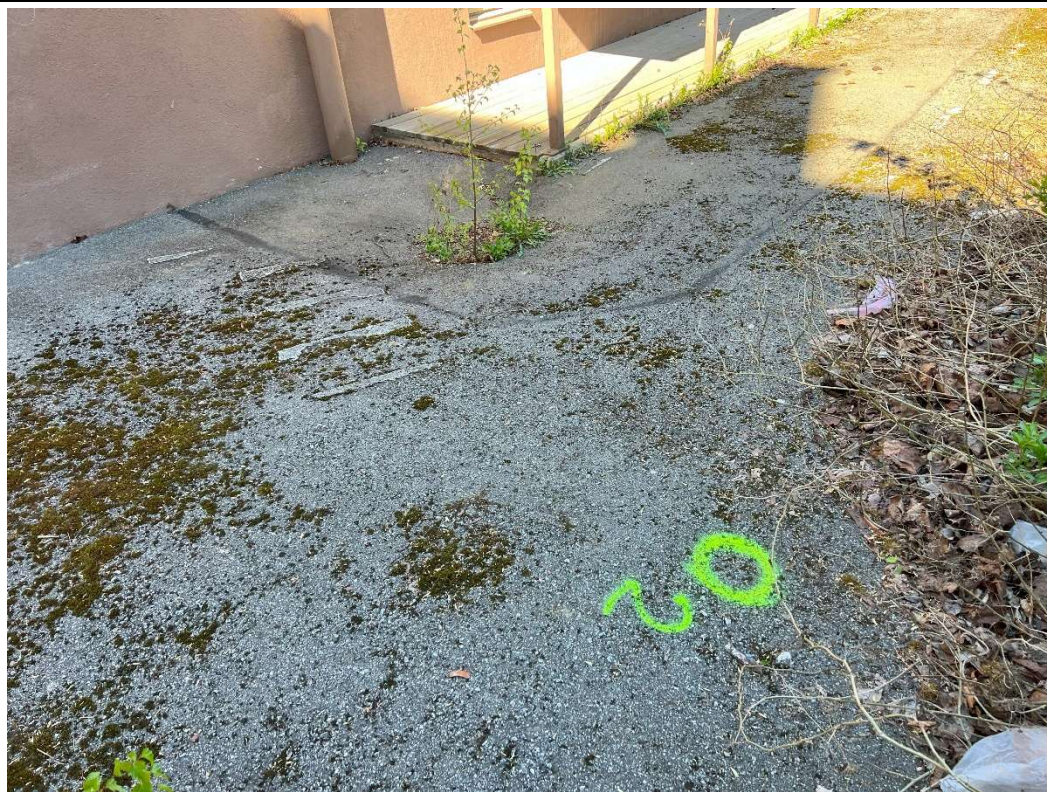
BH02: på sydöstra sidan av huskroppen. Borrhål genom cirka 6 cm asfalt ovan bärlager.

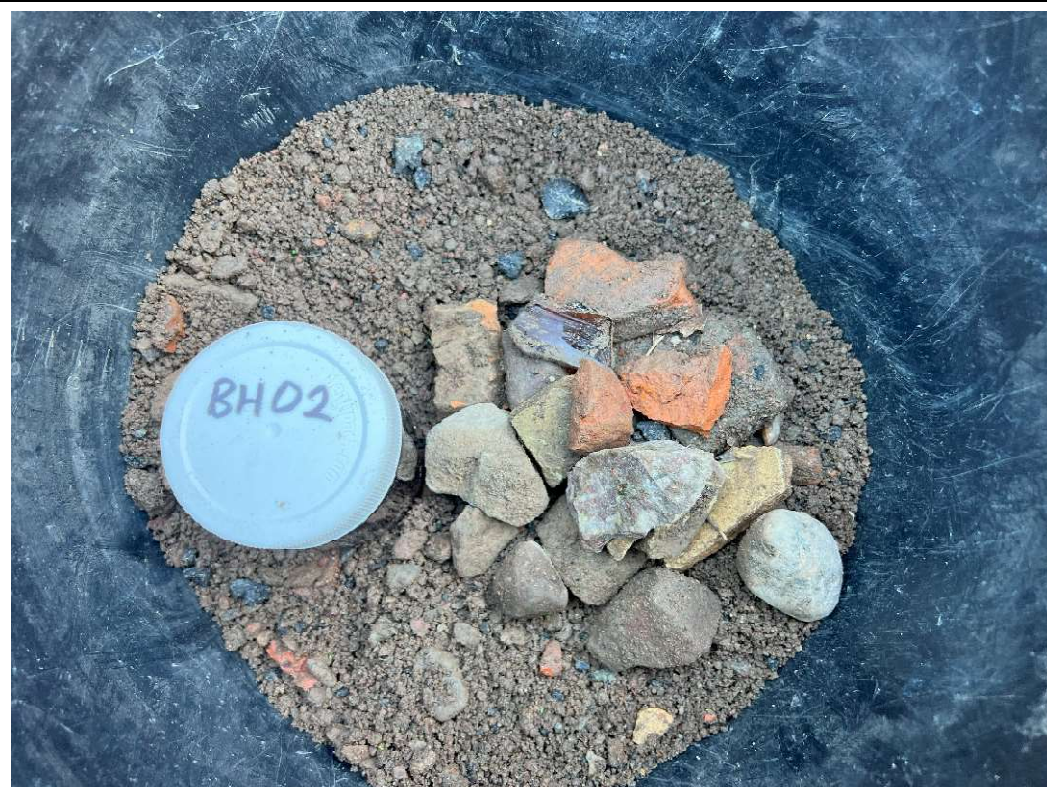
Bild Nr.  
4

BH02: Fyllnadsmaterial samt antropogent innehåll i form av krossat rött och gult tegel, glacerat taktegel, samt större tegelstensbitar.

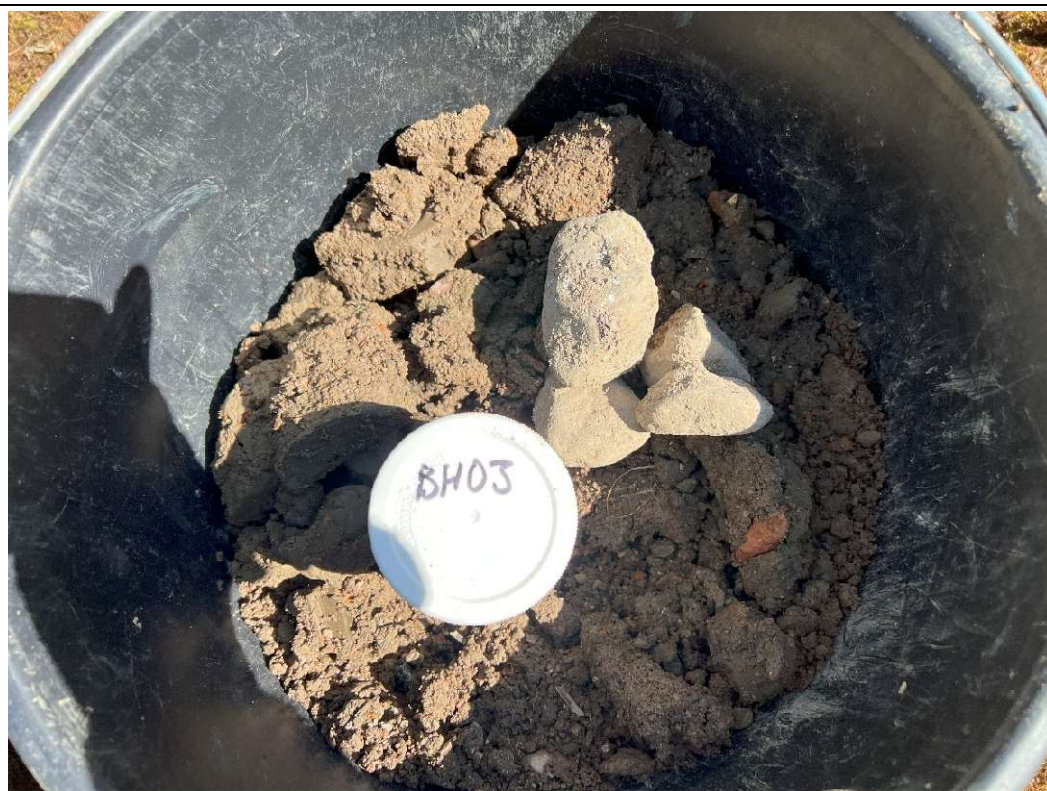
Bild Nr.  
6

BH03: Siltig natursand  
med rundade stenar.  
Inslag av tegelkross och  
grågrön lera på djupet.  
Även leran innehöll  
krossat tegel.

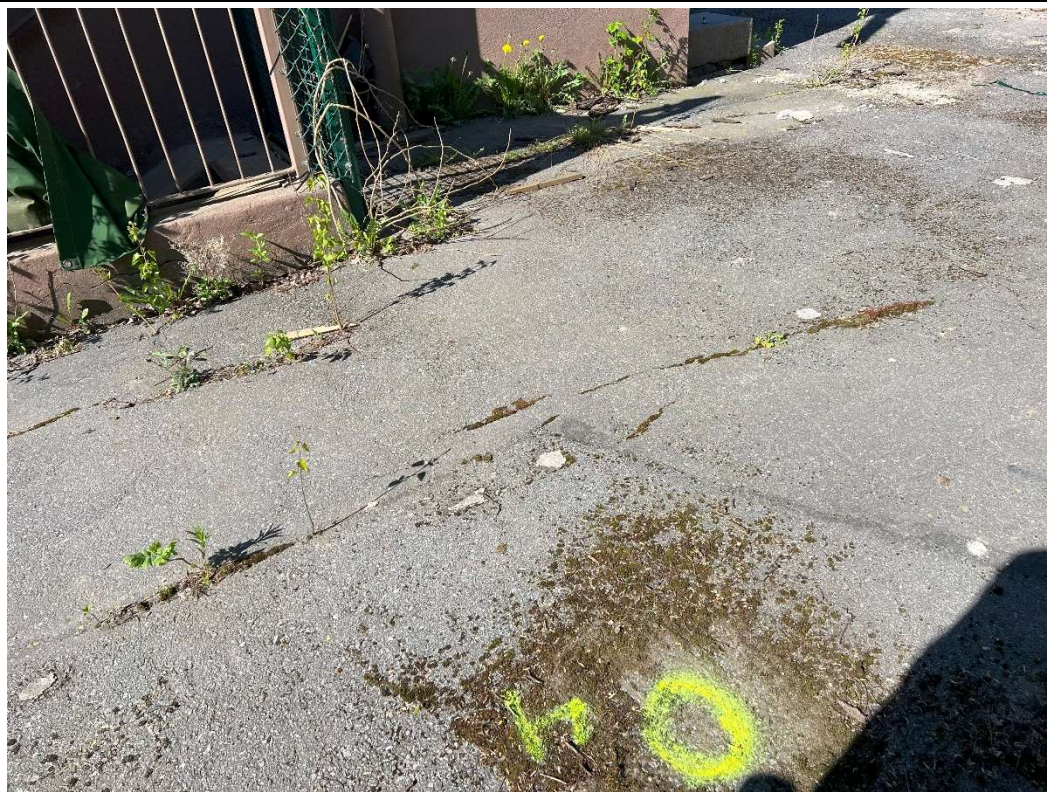
BH04: Borrhål genom  
cirka 6 cm asfalt.

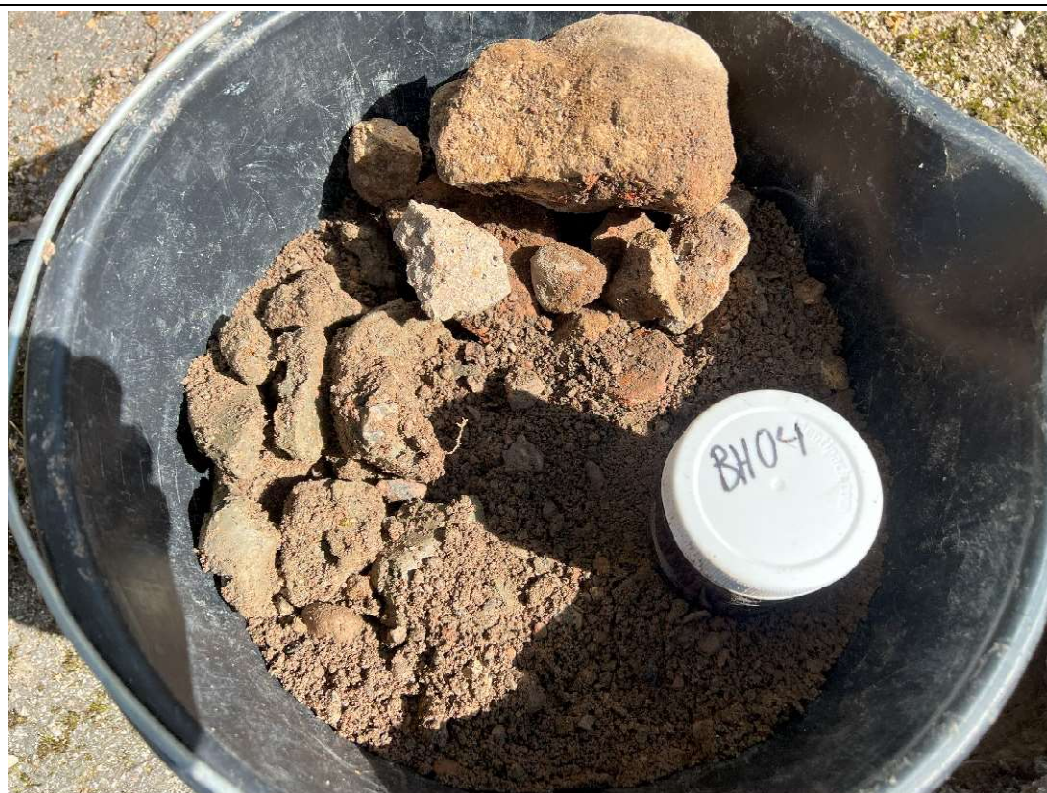
BH04: Siltig natursand  
med inslag av rundade  
stenar. Fyllnadsmaterialet  
innehöll krossat tegel och  
lite glas ovan ett lager av  
tegelkross inblandad i  
grågrön torrskorpelera.  
Borrning stoppade på  
tegelsten.

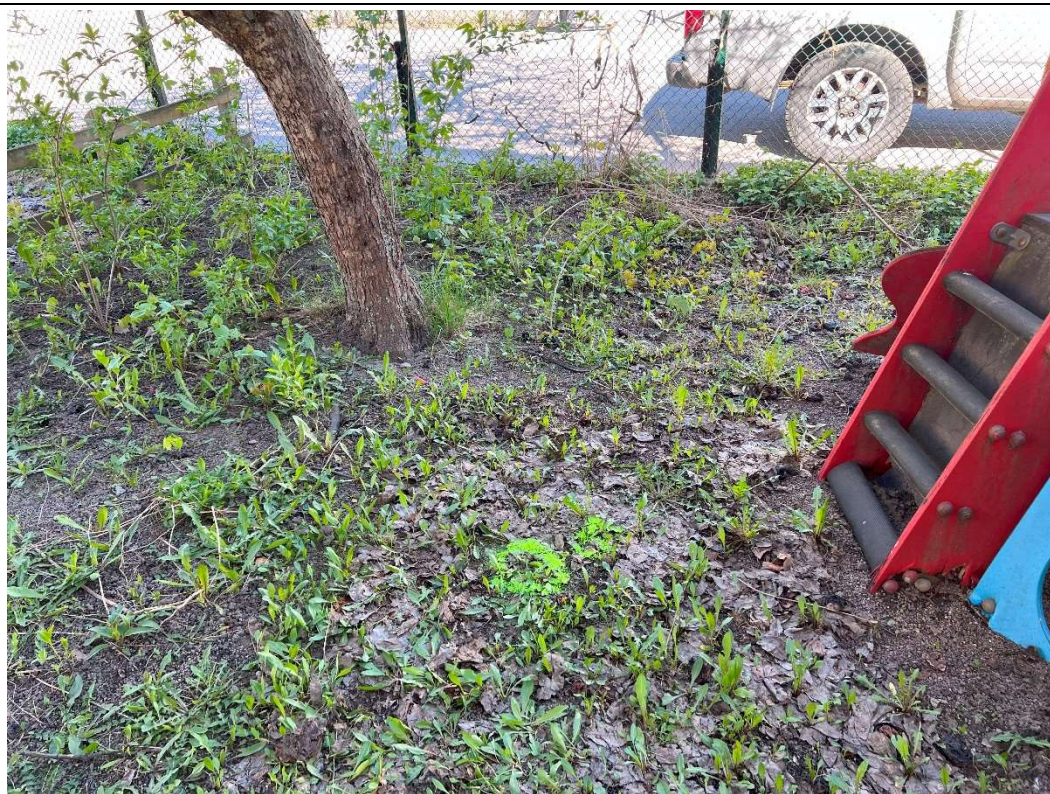
BH05: Borrhål invid  
äppelträd och  
klätterställning.

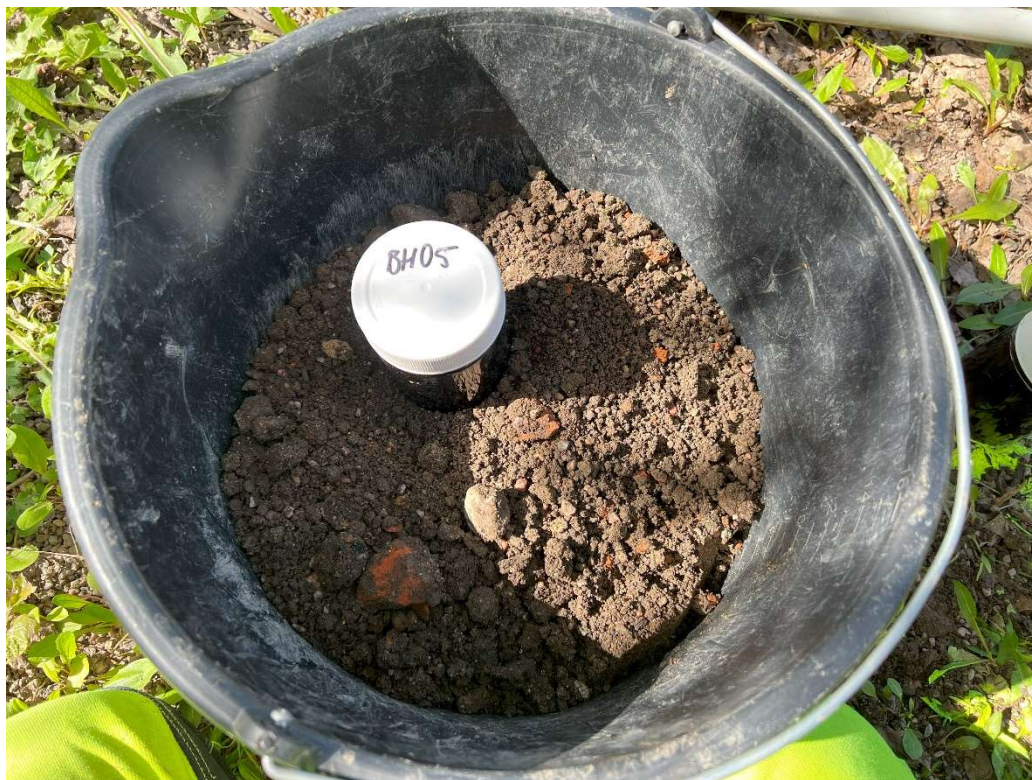
Bild Nr.  
10

BH05: Marken bestod av  
sorterat grus med inslag  
av sand och silt.  
Tegelkross fanns  
inblandat i materialet.  
Grusigt, siltigt fyll mot  
djupet och mer tegelkross,  
stopp vid 0,8 m mot  
tegelsten.

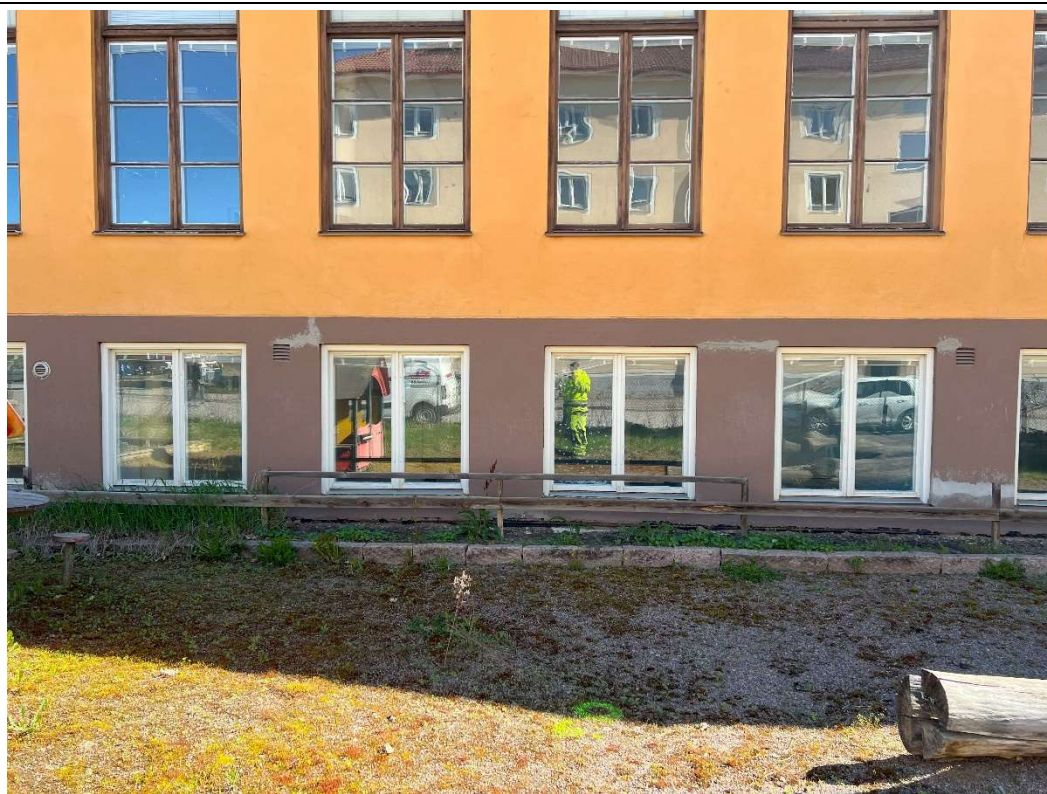
BH06: Borrhål genom  
grus på framsidans  
lekområde.

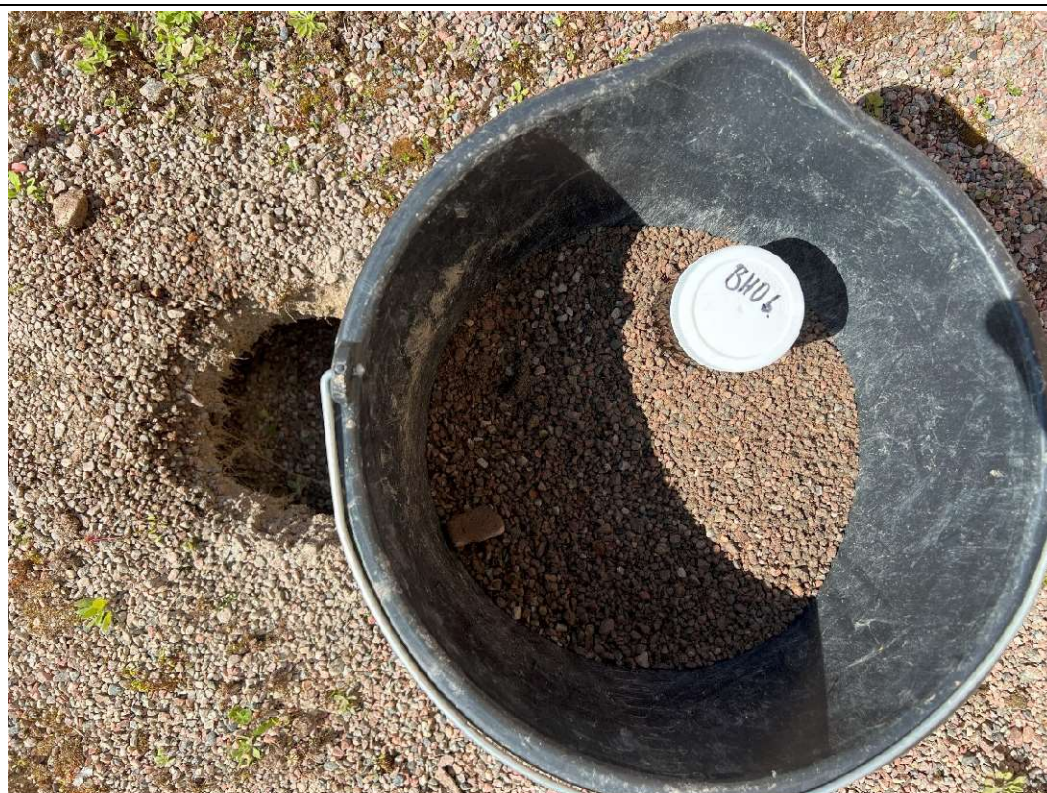
**Bild Nr.**  
12

BH06: Marken bestod av  
torrt sorterat grus Borming  
stoppade vid 0,7 m då  
hålet konstant kollapsade.

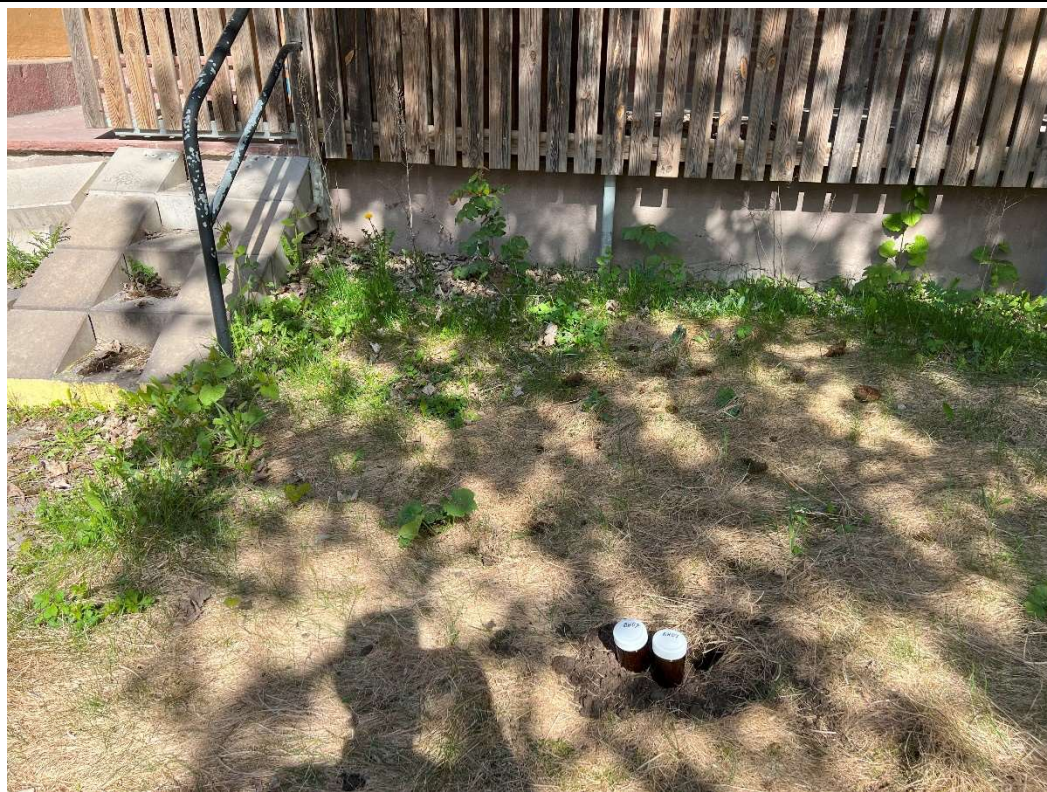
BH07: Detta borrhål flyttades något söderut jämfört med den ursprungliga lokalen då materialet fick hålet att rasa ihop. Den nya lokalen ligger uppe på "kullen".

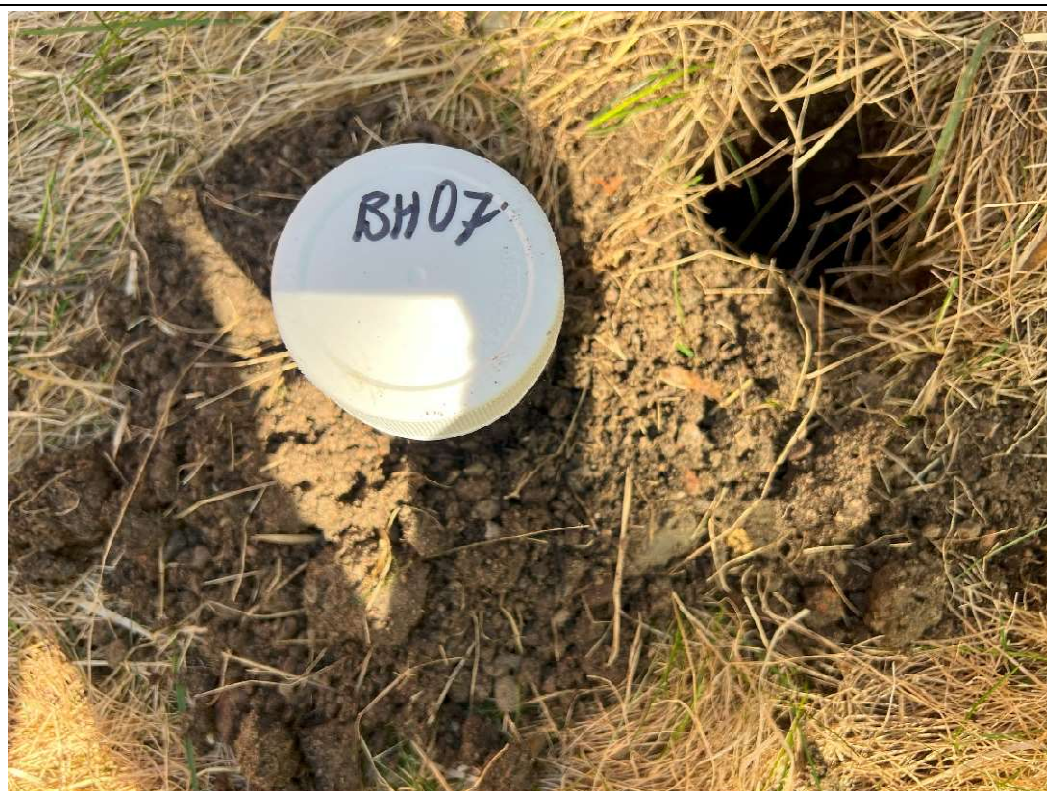
**Bild Nr.**  
14

BH07: Marken bestod av rotzon/matjord ovan sandigt, siltigt fyllnadsmaterial med inslag av tegelkross. Sopp mot sten eller tegelsten vid 0,6 m umy.

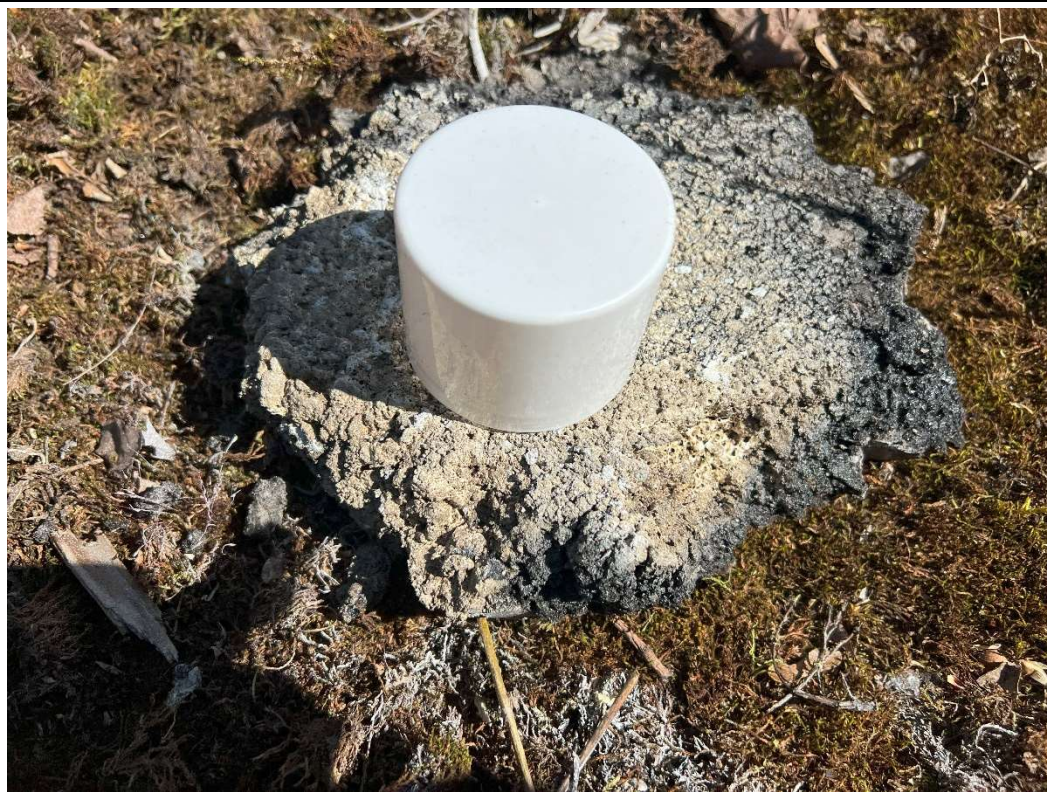
BH01\_AA

Asfaltsbit sprejad med PAH-sprej. Utslaget gav inget klart svar på huruvida provet innehöll förhöjda halter av PAH. Den vita burken är som färgskalereferens.

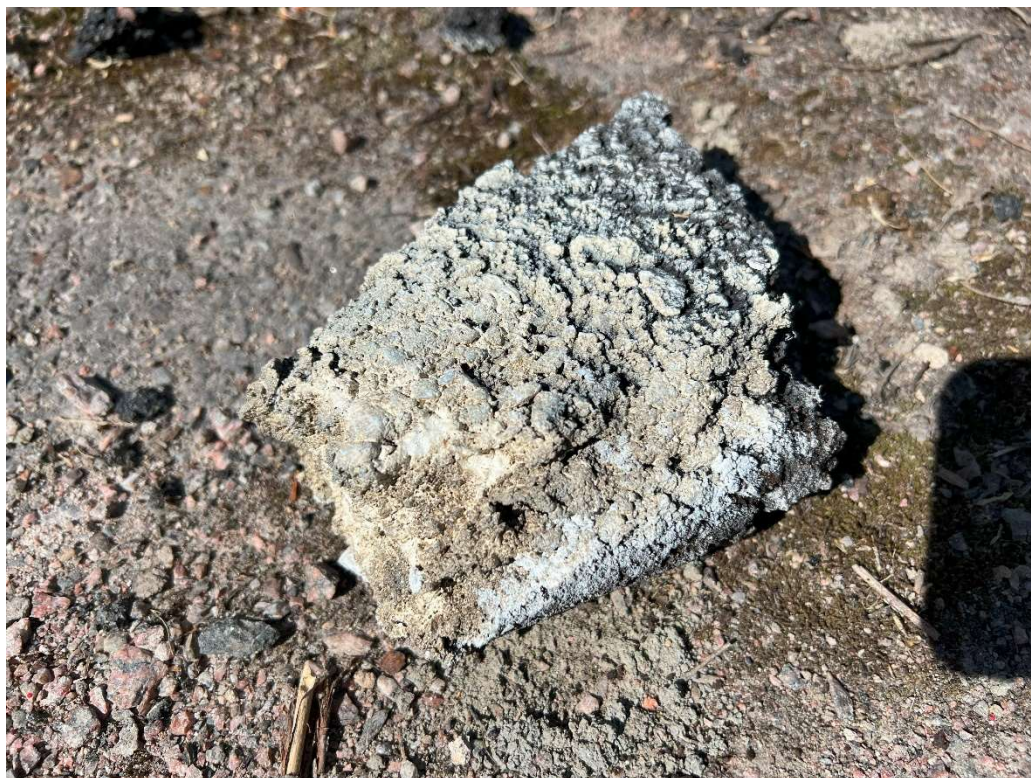
**Bild Nr.**  
 16

BH03\_AA:  
 Asfaltsbit sprejad med PAH-sprej. Utslaget gav inget klart svar på huruvida provet innehöll förhöjda halter av PAH. Detta prov valdes ut för laboratorieanalys angående PAH-halten i asfalten. Den vita burken är som färgskalereferens.

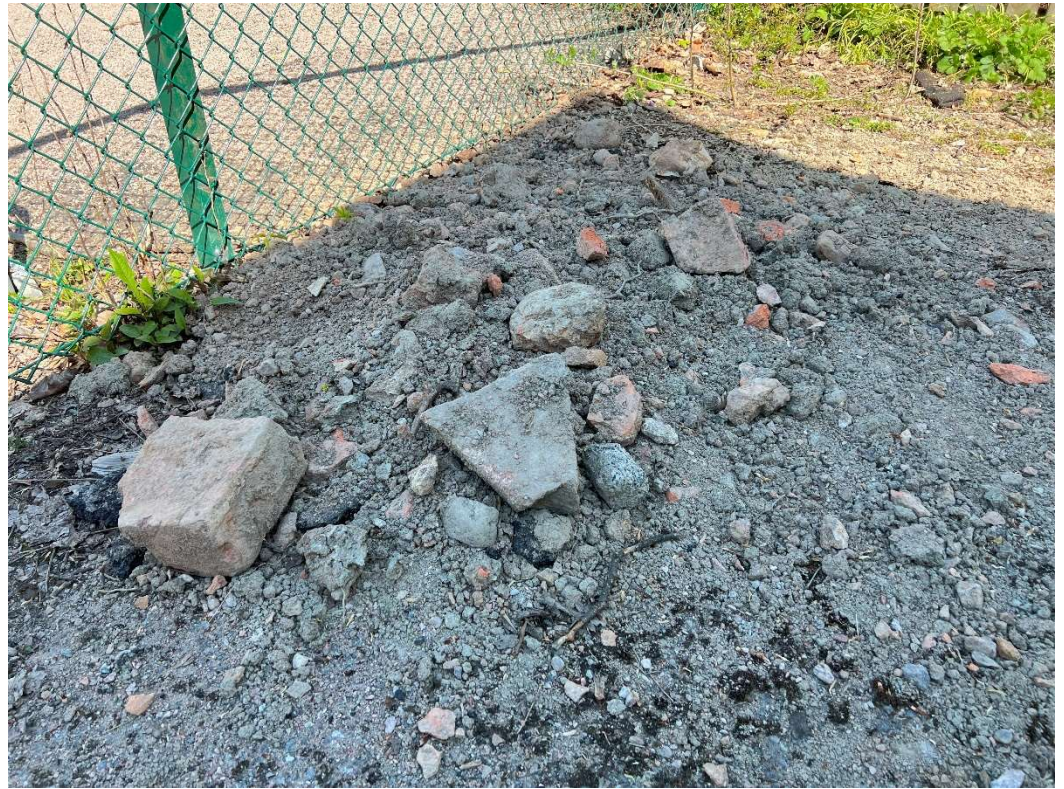
Denna bild är ifrån nordöstra hörnet av fastigheten där kan bilat upp ett hål med cirka 40 cm diameter för att lokalisera en gränsstolpe på djupet. Bilden visar den typ av material som utgör fyllnadsmaterialet. Halvtegelstenen kommer troligtvis ifrån 50-70 cm djup vilket motsvarar djupet där de flesta handborrhålen avbröts pga stopp mot tegel.

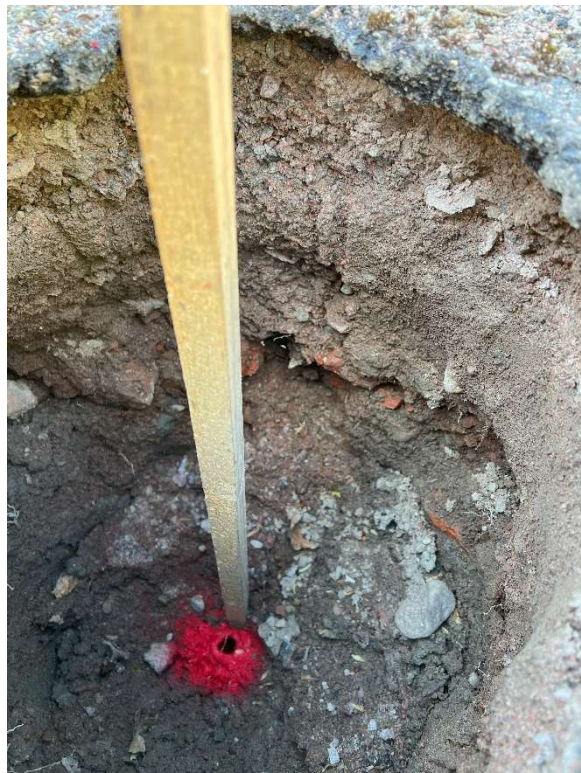
**Bild Nr.**  
 18

Hålet visar stratigrafin i marken med asfalt överst följt av ett eller flera lager med grus ovan fyllnadsmaterial innehållande krossat tegel. På bilden syns det lager med större tegelbitar som identifierats i alla borrhål och som verkar ligga på lerig, siltig morän på djupet. Röret i botten är ett entums stålrör.

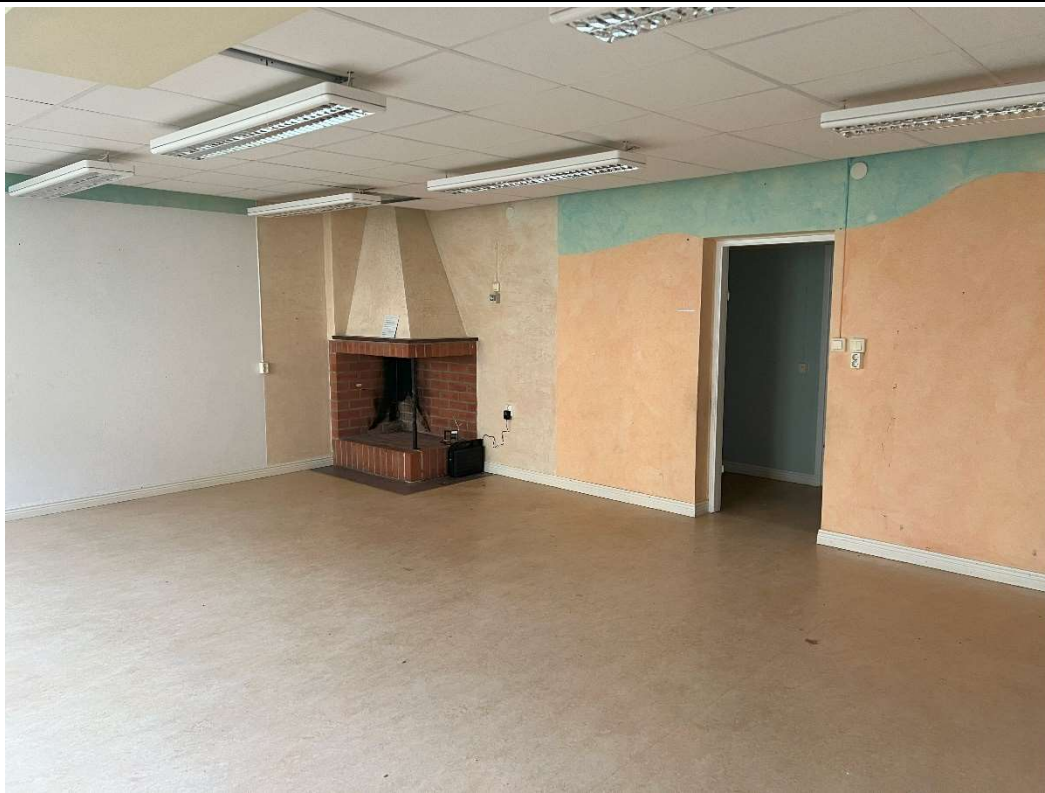
Lokalen på första våningen där SKC-pumpen installerades. Kanten på den öppna spisen valdes så att pumpen kom upp ifrån golvytan samt att det fanns ett eluttag intill spisen.
