# PM Bedömning av grönytor, delområde 1

## Detaljplan för del av kvarteren Blåsenhus och Trädgårdsmästaren, Uppsala kommun

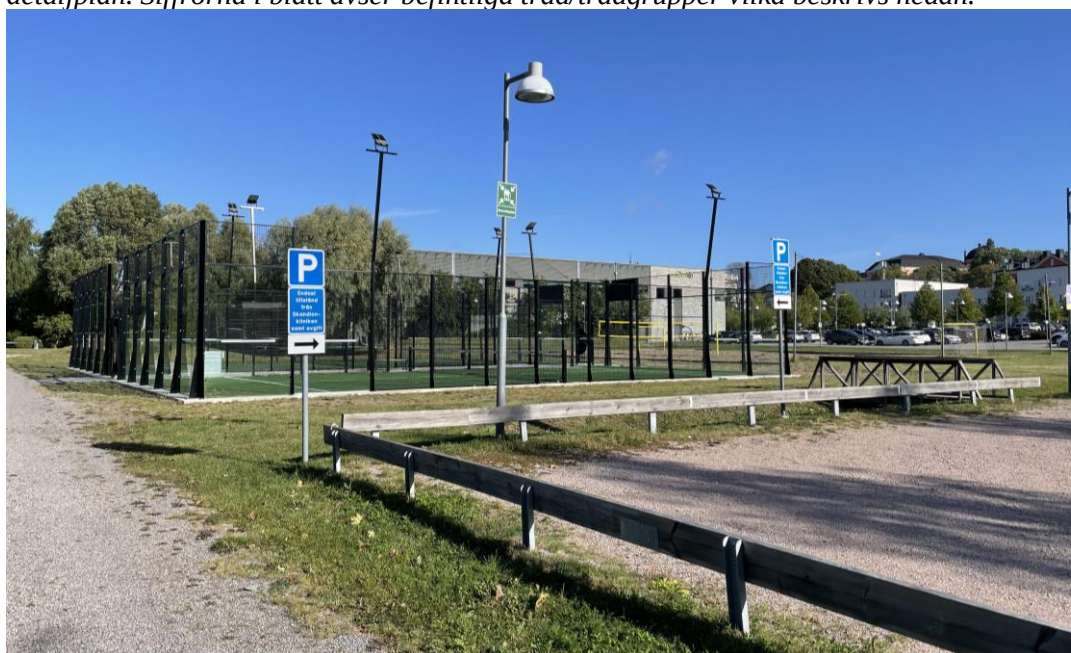
2024-08-26: Vy från västra delen av planområdet mot norr med padelbanor och idrottshall fonden. I förgrunden t h del av befintlig parkering.

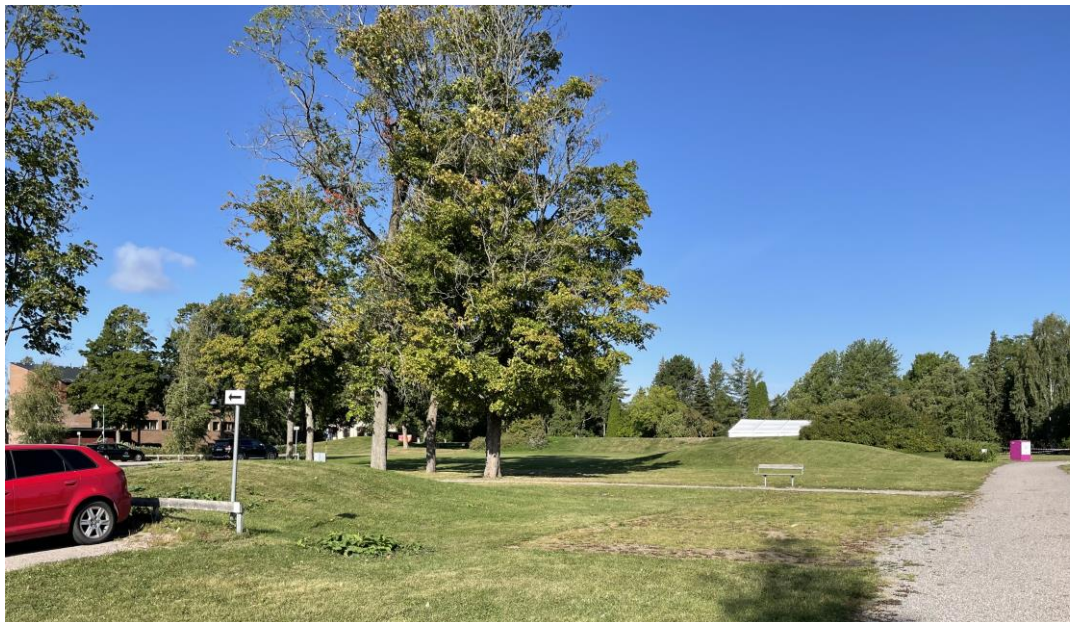
2024-08-26: Vy från västra delen av planområdet mot norr med lönnar. T v skymtar del av grusparkering för bilar.

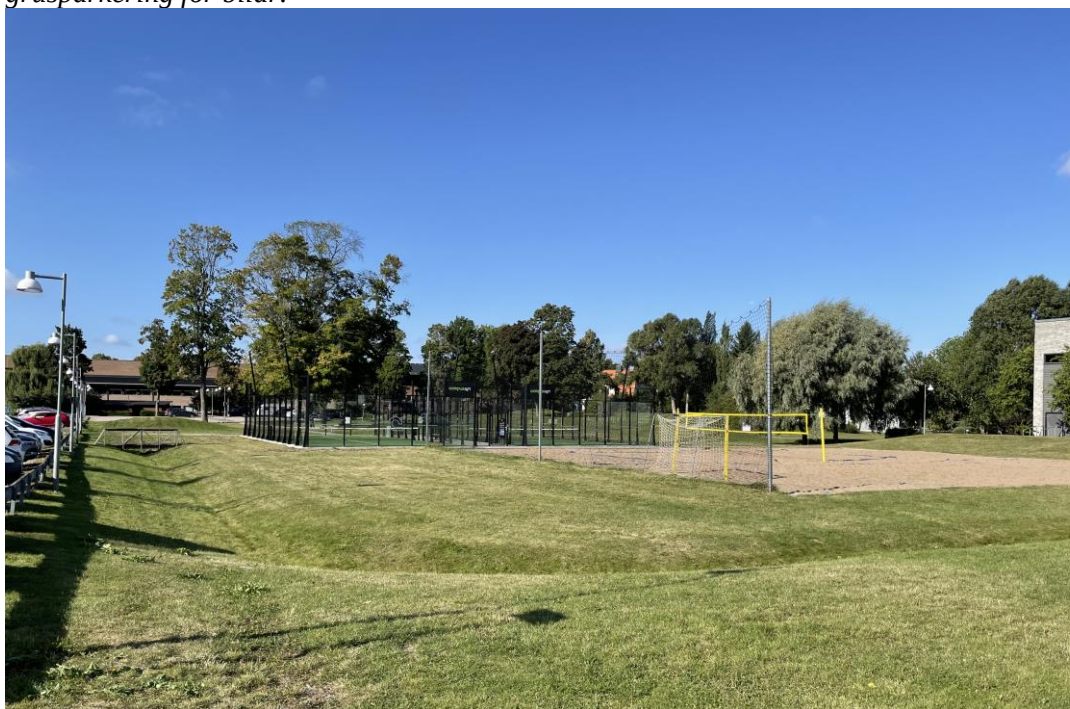
2024-08-26: Vy åt väster med beachvolleybollplan, padelbanor och grupp av lönnar i fonder. T h skymtar idrottshallen och t v parkering för bilar. Ett dagvattendike löper delvis runt beachvolleybollplanen.

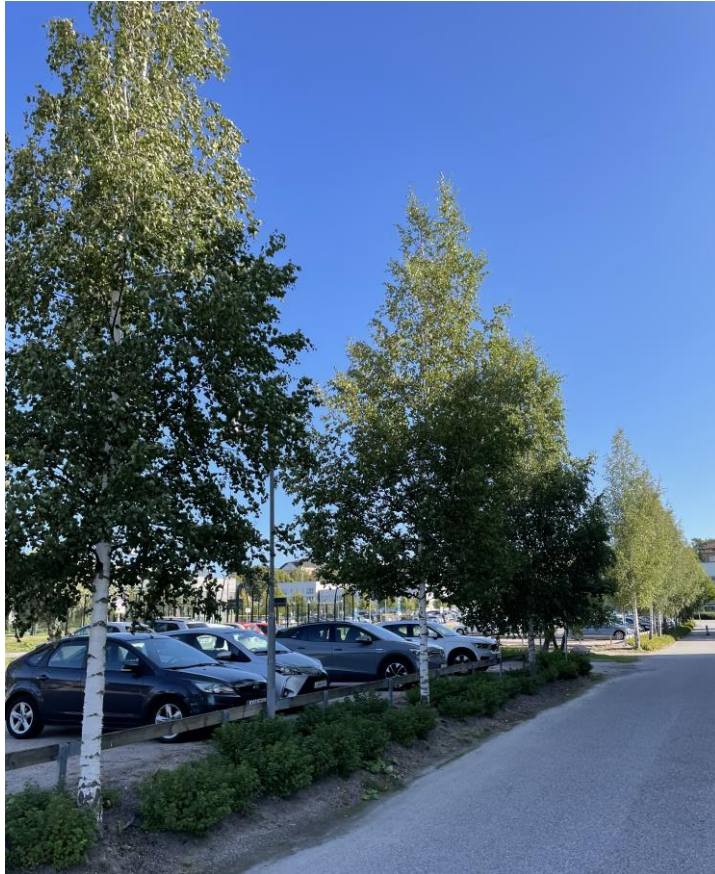
Som en del av parkeringarna som ligger norr om Fångvallsgatan finns en rad av Vårtbjörk (*Betula Pendula*) och buskplantering bestående av Tuvsnöbär, Bukettapel och Björkspirea. Planteringen och träden har tillkommit vid två tillfällen, dels 2010 då den östra delen av parkeringen anlades, dels 2014 då den västra delen anlades.

Generellt är björkarna vitala och större i den östra delen.

Foto 2024-08-26: Rad med björkar, vy från Fångvallsgatan mot öster.

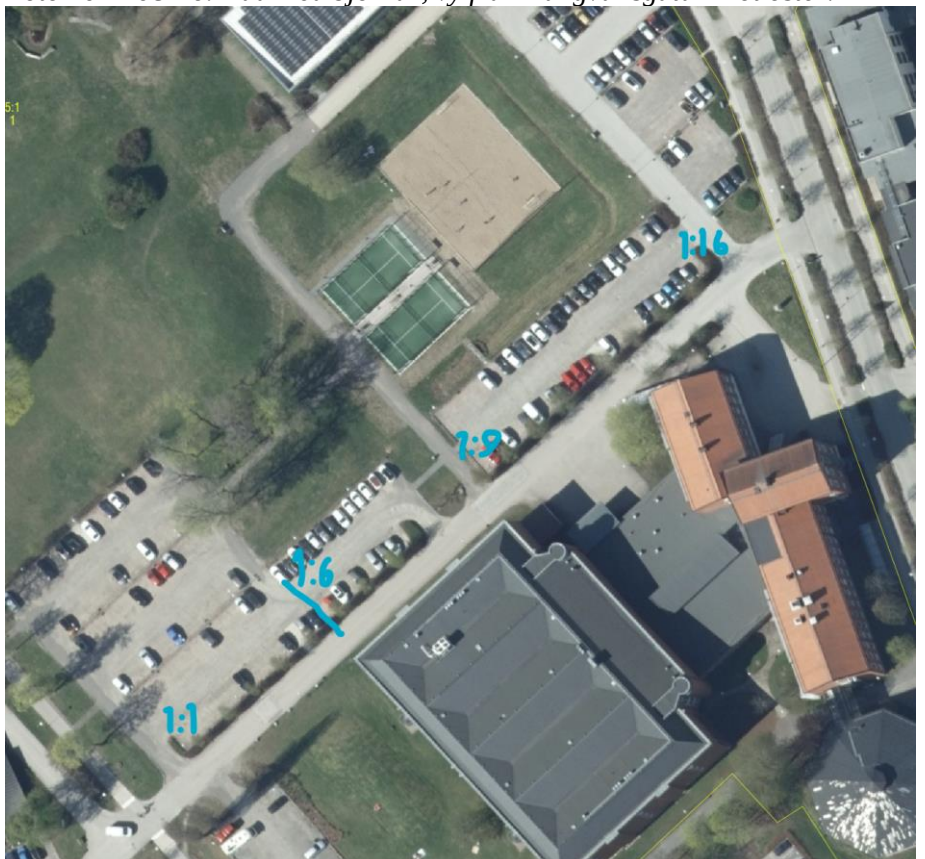
Stamdiameter på björkar, från väster till öster (mätt i brösthöjd 2024-11-04):

Flygbild, Lantmäteriet ca 2023. Siffror hänvisar till uppmätning t v..

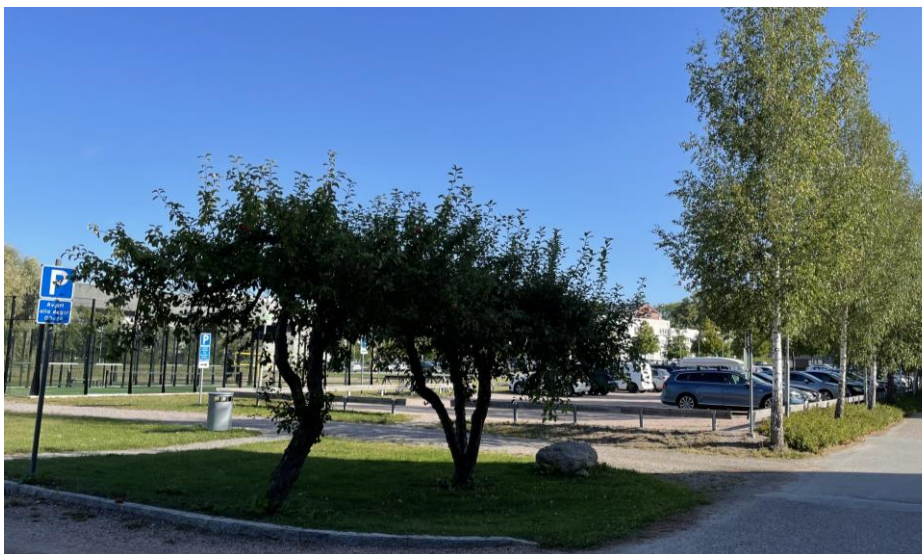
2 äppelträd. Äldre. Ett träd har påkörningsskada på stammen

*Foto 2024-08-26: Äppelträd, vy från Fångvallsgatan mot öster.*

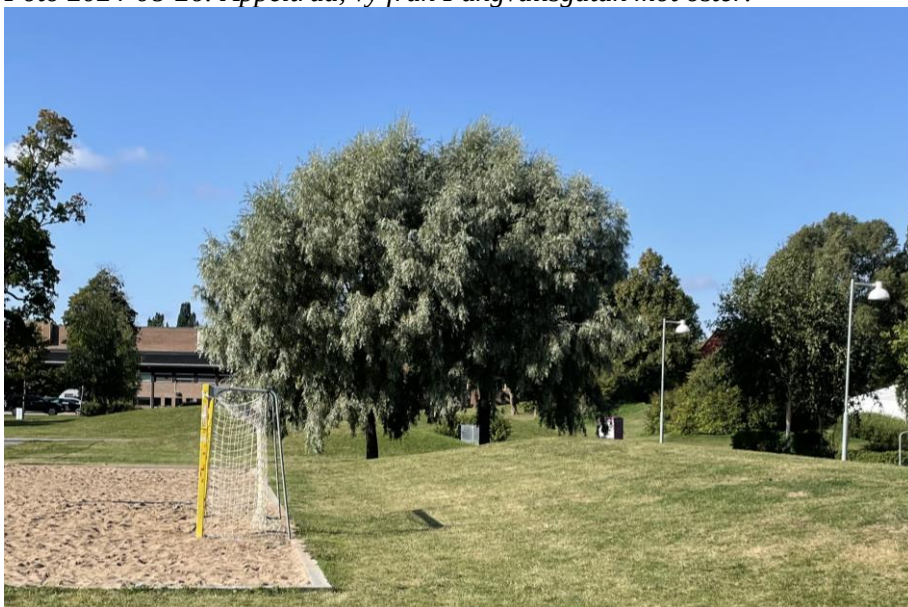
Två pilträd (Salix spp.). Vitala. Inga håligheter i stam förekommer.

*2024-08-26: Två pilar, t v beachvolleybollplanen.*

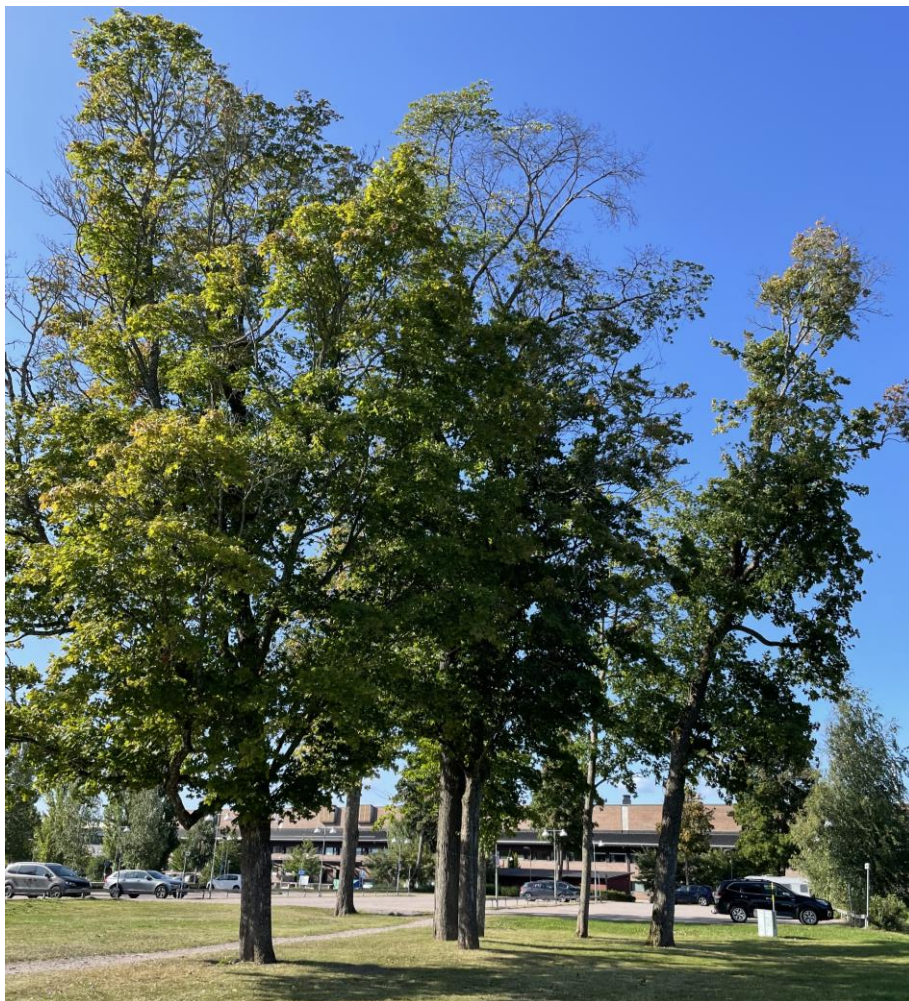
Fem lönnar (*Acer spp.*) och en alm (*Ulmus glabra*). Utanför delområdet står ytterligare en lönn.

Lönnarna har nedsatt vitalitet och reducerad tillväxt. Fällning planeras p g a mycket hög risk för personskada då en gångväg löper under trädets krona.

2024-08-26: Grupp av lönnar och en alm, vy mot väster.

- 1:1 (lön) ca 58 cm mindre håligheter, se bild
- 1:2 (lön) ca 43 cm inga synliga håligheter
- 1:3 (alm) ca 74 cm inga synliga håligheter
- 1:4 (lön) ca 62 cm inga synliga håligheter
- 1:5 (lön) ca 34 cm inga synliga håligheter
- 1:6 (lön) ca 31 cm inga synliga håligheter

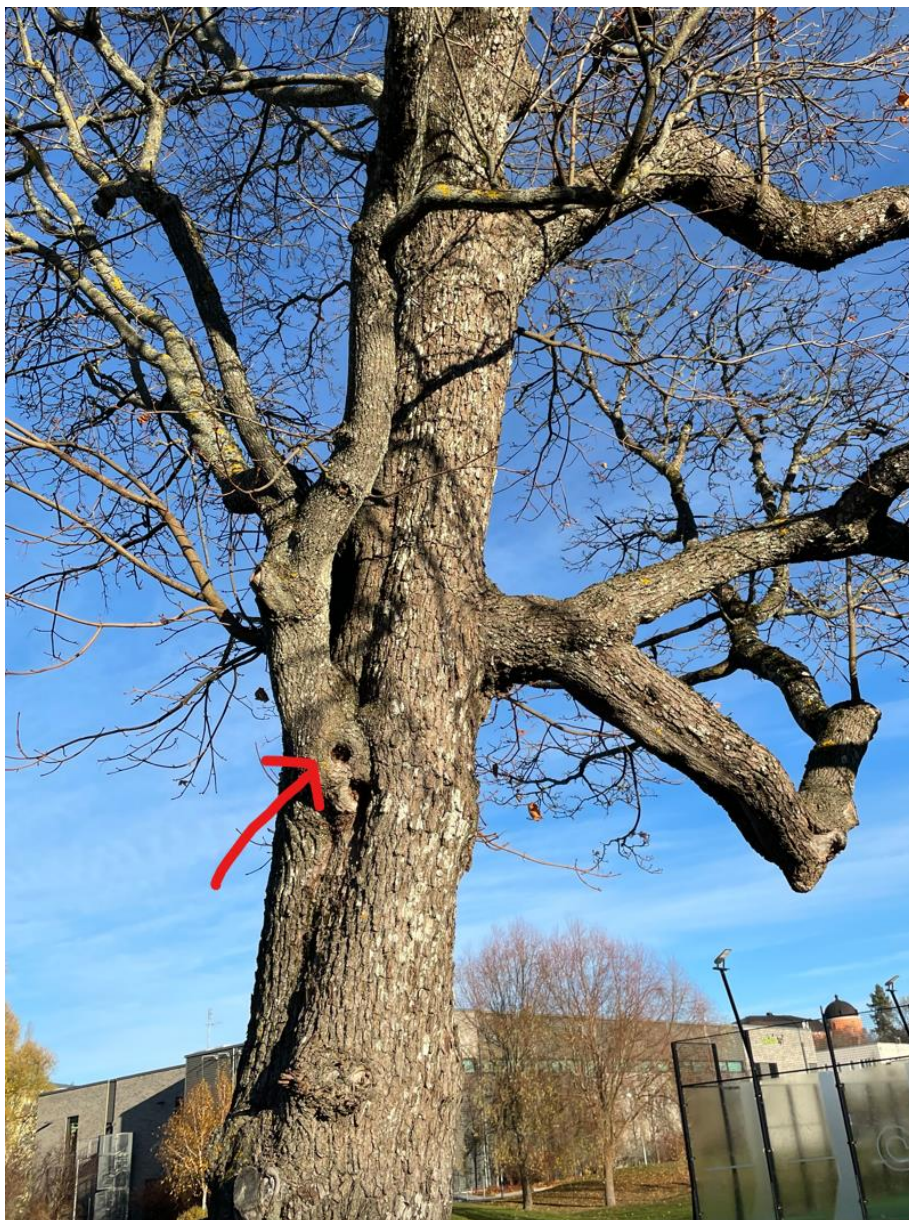
2024-11-04: Lön pos 1:1, mindre hålighet.

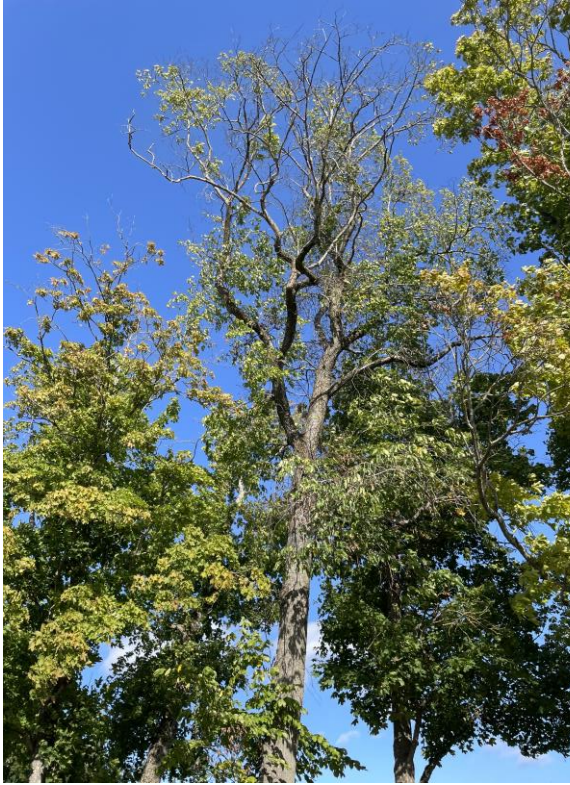
Almen har mycket nedsatt vitalitet, troligen drabbad av sjukdom. Fällning planeras p g a mycket hög risk för personskada då en gångväg löper under trädets krona.

2024-08-26: Grupp av lönnar, i mitten av bilden alm med trolig sjukdom.

Alm (*Ulmus glabra*) är akut hotad p g a almsjuka. Almen inom området har mycket låg vitalitet med omfattande toppdöd och flera döda grenar och betecknas som ett riskträd som behöver tas ner.

Inom området förekommer inga rödlistade arter enligt de sökningar som gjorts, utöver exemplaret av alm. Almen har mycket låg vitalitet, troligen sjuk, och planeras tas ner då den utgör ett riskträd (mycket stor risk för personskada).
