# PM Miljöteknisk historik

Kåbo 5:1, Uppsala kommun

**2023-03-23, reviderad 2024-01-05, 22U2031**

Riskbedömning grundvatten  
Uppsala kommun  
Kåbo 5:1 delområde 1

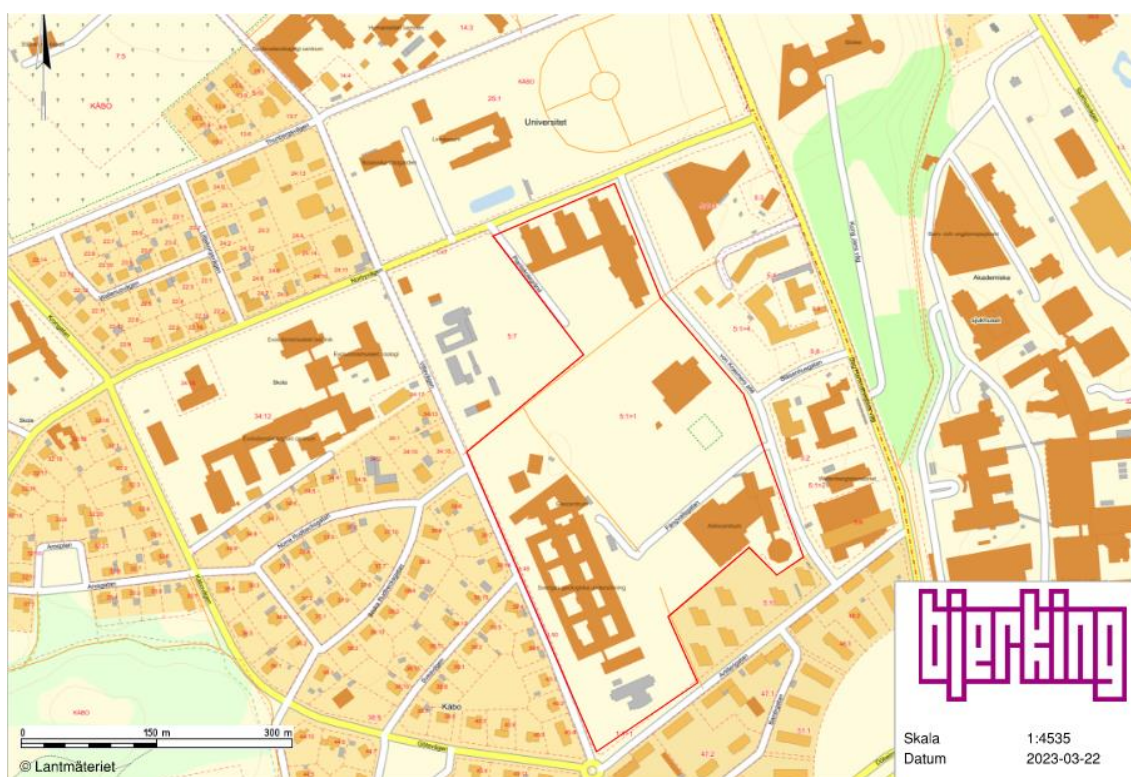
Figur 2. Karta över Kåbo 5:1 utmärkt med röd polygon.

Syftet med denna PM är att undersöka områdets historiska föroreningsstatus. I Figur 2 syns fastigheten Kåbo 5:1 markerad med röd polygon. Uppdraget är avgränsat till Kåbo 5:1 delområde 1, se Figur 1.

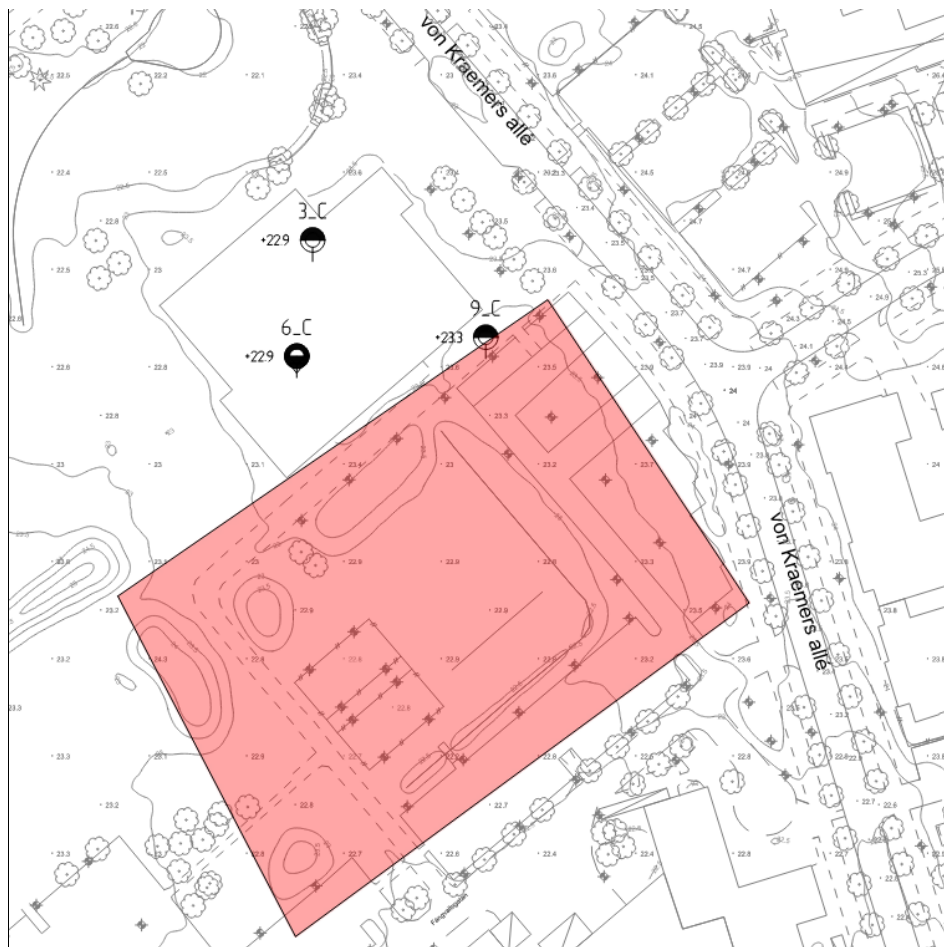
Figur 5. Situationsplanen visar provpunkterna från 2008: 3, 6 och 9 samt delområde 1 i rosa polygon.

2008 genomförde Bjerking en geo- och miljöteknisk undersökning (uppdragsnummer 41505) på det område som idag upptas av en idrottshall, Campus 1477 (von Kraemers allé 5), alltså den byggnad som idag ligger strax nordväst om delområde 1. I ett första steg undersöktes alla jordprover med PID och XRF. PID är ett screeninginstrument som används för att ge en indikation på lättflyktiga kolväten. XRF är ett handinstrument som kan användas i fält. Det ger indikationer om eventuell förekomst av metaller. Utifrån fältanalyser valdes tre prover ut för fortsatta analyser på laboratorium. I rapporten framgår att det analyserats för metaller, olja och PAH. De låg alla under dåvarande riktvärde MKM GV (Mindre Känslig Markanvändning med Grundvattenuttag).

När det gäller de tre analyserade provpunkternas (3,6 och 9) placering redovisas de i Figur 5 nedan.
