PM Miljöteknisk historik

Kv Sigrun, Luthagen 71:1, Uppsala kommun

Uppdragsnamn
Kv. Sigrun påbyggnad
Uppsala kommun
Torsgatan 10

Datum
2022-06-20

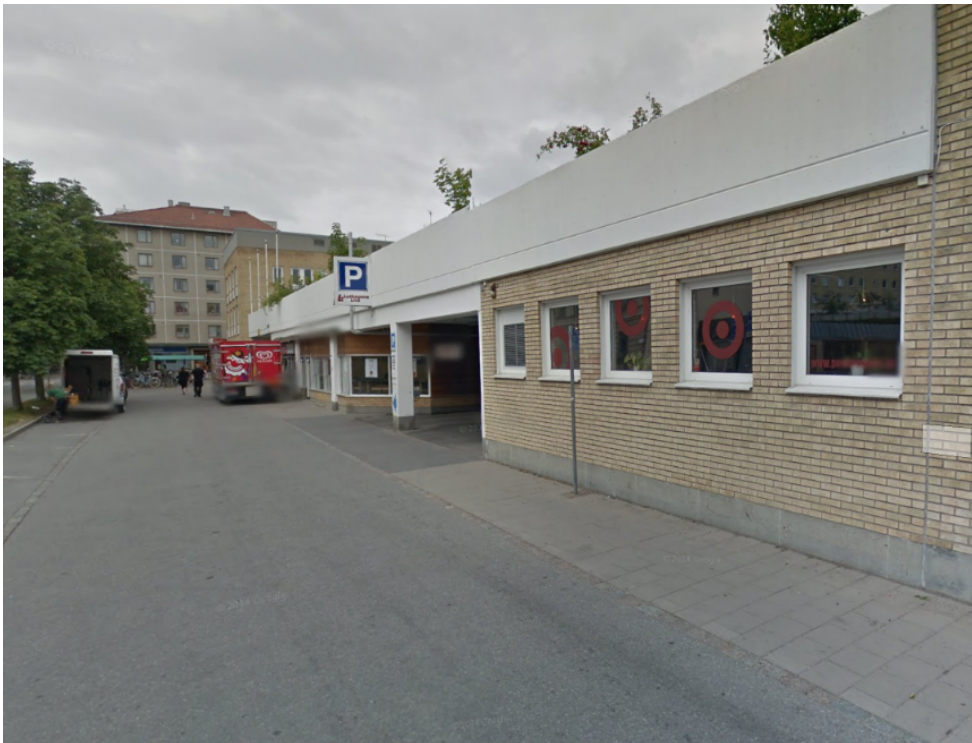
Figur 2 Vy från Torsgatan. Nuvarande inlastning, tidigare bensinstation på Torsgatan 12. Bilden hämtad från Google Maps 2019-12-11.

Bensinstationen har enligt uppgifter från tidigare fastighetsägare, Johan Norén, lagts ner under slutet av 1970-talet eller under tidigt 1980-tal, innan Norén blev ägare till fastigheten. Ärendet är avslutat hos SPIMFAB då man inför undersökningarna år 2007 inte kom överens med dåvarande fastighetsägare.

På ritningar från det nuvarande husets uppförande åren 1969-1971 finns bensinstationen med tillhörande cisterner med i husets källarvåning. Alla cisterner för drivmedel förvarades i källarplanet. Enligt uppgift från SPIMFAB var cisternerna invallade och samtliga rördragningar var synliga sånär som på genomföringar mellan cisternerna i källarplan till pumparna på planet ovan. Detta styrks även av ritningsunderlag som nuvarande fastighetsägare har. Om något läckage i ledningar skulle ha uppkommit hade detta noterats omgående, både okulärt och genom lukt.

Inga uppgifter finns om miljötekniska markundersökningar och inga saneringsåtgärder i mark eller vatten är vidtagna. Cisterner och annan utrustning tillhörande drivmedelsstationen är nedmonterade och lokalerna används idag som butiks- och lagerutrymmen. Mot bakgrund av ovanstående bedöms risken som liten för att något större utsläpp eller läckage av bensin eller diesel ägt rum, kopplat till den nedlagda bensinstationen på Torsgatan 12. Risken att något läckage eller utsläpp av storleksordningen att det påverkat marken under betongbjälklaget i källarplan bedöms som liten eller försumbar.

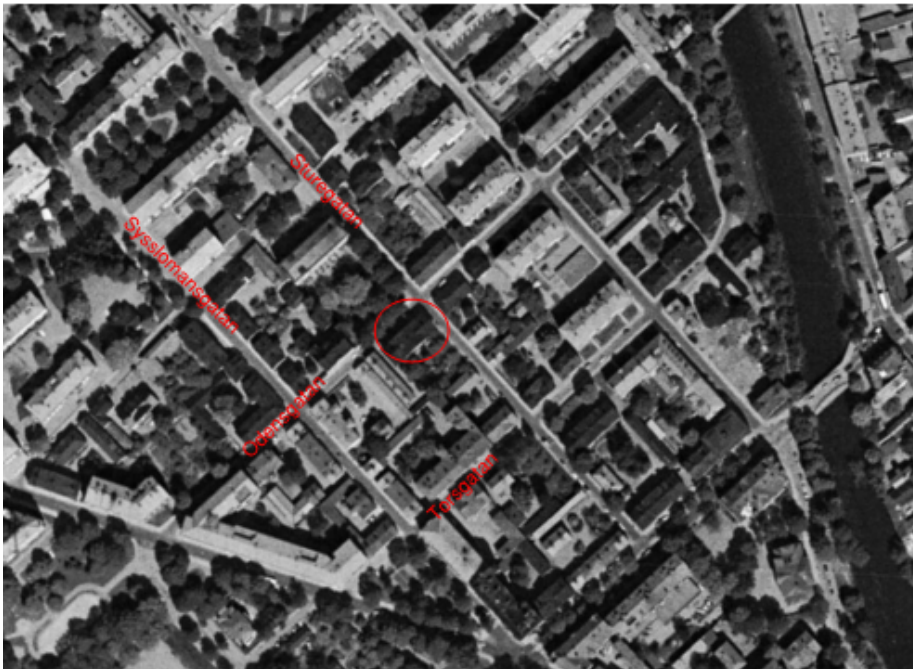
Figur 4 Historiskt flygfoto från Eniro.se. Hörnhuset Sturegatan-Odensgatan där Alberts kemiska tvätt var lokaliserad är markerad med röd ellips. Eniro.se anger att bilden är tagen någon gång mellan 1955 och 1967.

Ärendet med Alberts kemiska tvätt har inte gått att följa vidare. Den kemiska tvätten finns upptagen i Miljökontorets kartläggning av nedlagd miljöfarlig verksamhet från år 2001. Där står att uppgiften är funnen i telefonkatalog från år 1948 men inte senare vilket tyder på att tvätten har en kort verksamhetsperiod. Inga uppgifter finns som visar om detta endast var ett inlämningsställe för kemtvätt eller om själva tvätteriet var lokaliserat på platsen. Inte heller finns några uppgifter om vilka kemikalier som i så fall kan ha använts för tvätt och färgning.

I MIFO-blanketterna (se bilaga 1, ärende F0380-0469) är kemtvätten samlokaliserad med bensinstationen på Torsgatan 10/Sturegatan 8. Adresseringen stämmer inte med annonsen i UNT från 1 oktober 1947. Enligt nuvarande gatunummer på Sturegatan och Torsgatan är Sturegatan 8 inte i samma hörn av fastigheten som Torsgatan 10 men det kan ha varit så på 1940-talet.
