## PM Miljöteknisk historik

Kv Sigrun, Luthagen 71:1, Uppsala kommun

Uppdragsnamn  
**Kv. Sigrun påbyggnad**  
**Uppsala kommun**  
**Torsgatan 10**

Datum  
**2019-12-12**

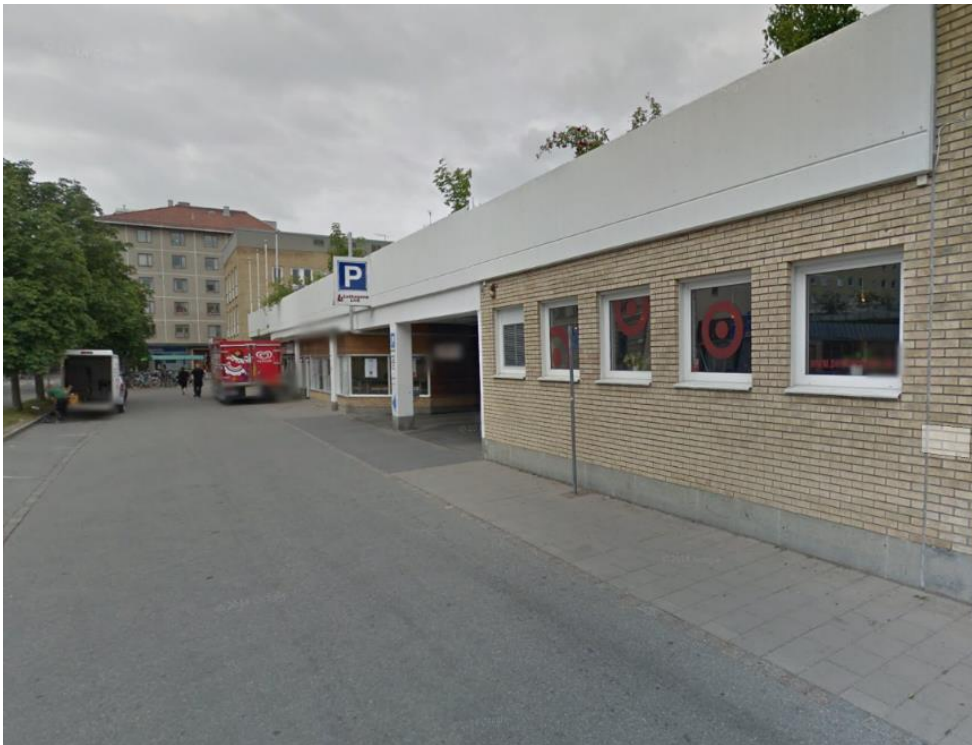
**Figur 2.** Vy från Torsgatan. Nuvarande inlastning, tidigare bensinstation på Torsgatan 12. Bilden hämtad från Google Maps 2019-12-11.

Bensinstationen har enligt uppgifter från tidigare fastighetsägare, Johan Norén, lagts ner under slutet av 1970-talet eller under tidigt 1980-tal, innan Norén blev ägare till fastigheten. Ärendet är avslutat hos SPIMFAB då man inför undersökningarna år 2007 inte kom överens med dåvarande fastighetsägare.

På ritningar från det nuvarande husets uppförande åren 1969-1971 finns bensinstationen med tillhörande cisterner med i husets källarvåning. Alla cisterner för drivmedel förvarades i källarplanet. Inga uppgifter finns om miljötekniska markundersökningar och inga saneringsåtgärder i mark eller vatten är vidtagna. Cisterner och annan utrustning tillhörande drivmedelsstationen är nedmonterade och lokalerna används idag som butiks- och lagerutrymmen.

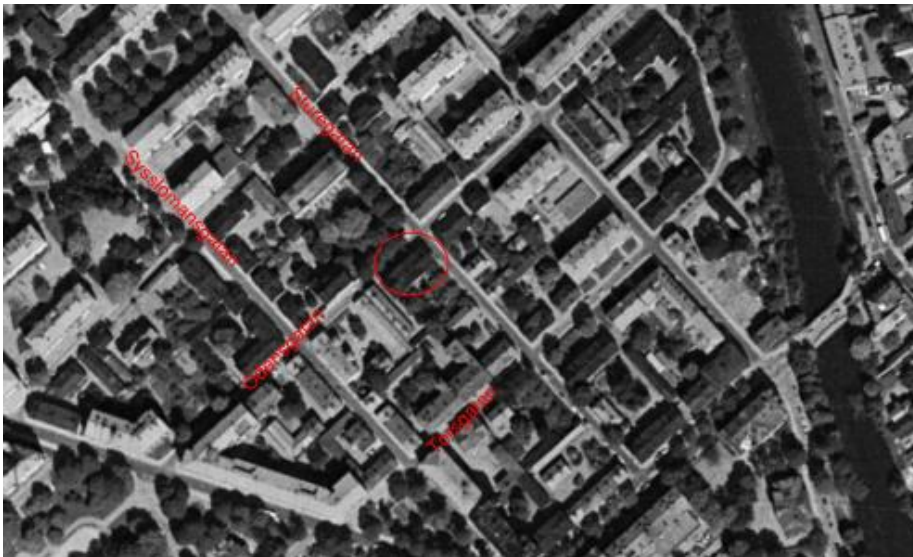
**Figur 4.** Historiskt flygfoto från Eniro.se. Hörnhuset Sturegatan-Odensgatan där Alberts kemiska tvätt var lokaliserad är markerad med röd ellips. Eniro.se anger att bilden är tagen någon gång mellan 1955 och 1967.

Ärendet med Alberts kemiska tvätt har inte gått att följa vidare. Den kemiska tvätten finns upptagen i Miljökontorets kartläggning av nedlagd miljöfarlig verksamhet från år 2001. Där står att uppgiften är funnen i telefonkatalog från år 1948 men inte senare vilket tyder på att tvätten har en kort verksamhetsperiod. Inga uppgifter finns som visar om detta endast var ett inlämningsställe för kemtvätt eller om själva tvätteriet var lokaliserat på platsen. Inte heller finns några uppgifter om vilka kemikalier som i så fall kan ha använts för tvätt och färgning.

I MIFO-blanketterna (se bilaga 1, ärende F0380-0469) är kemtvätten samlokaliserad med bensinstationen på Torsgatan 10/Sturegatan 8. Adresseringen stämmer inte med annonsen i UNT från 1 oktober 1947. Enligt nuvarande gatunummer på Sturegatan och Torsgatan är Sturegatan 8 inte i samma hörn av fastigheten som Torsgatan 10 men det kan ha varit så på 1940-talet.
