Kv Språkmästaren

Kulturmiljöanalys

2023-06-30/ White arkitekter AB

Granskningshandling

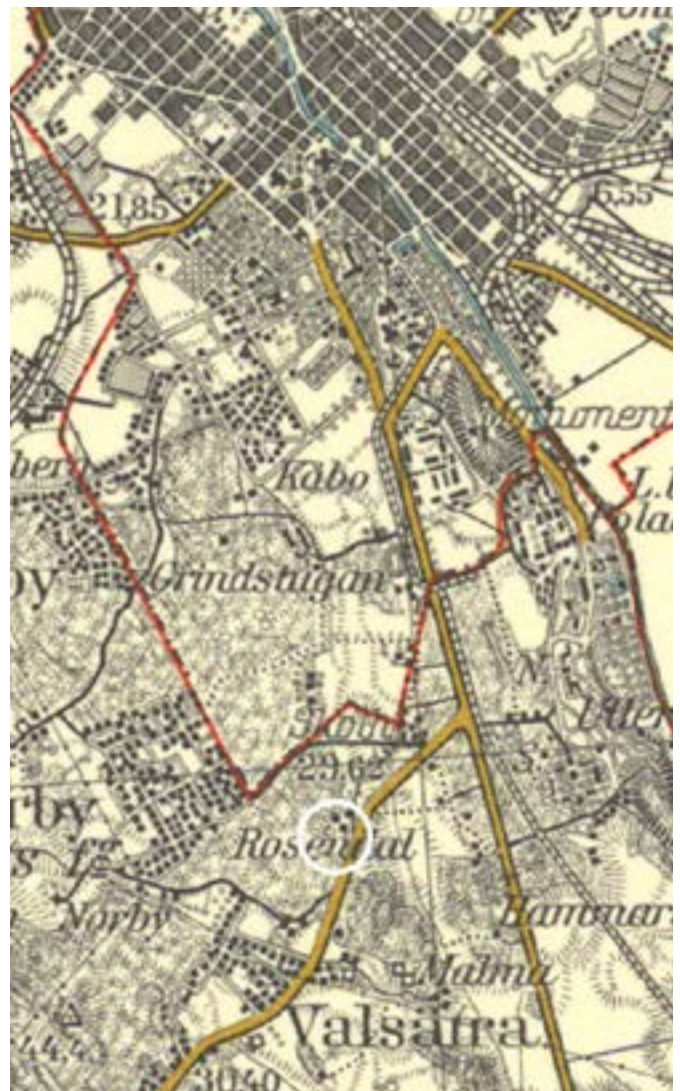
**1943, GENERALSTABSKARTAN**

Plats för fastigheten markerad.

Bostadshus på intilliggande fastighet Valsätra 69:4 har uppförts.

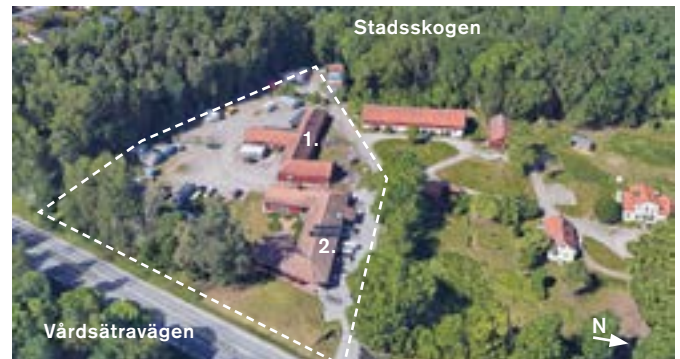
Flygbild från nordost

Idag finns två byggnader på fastigheten; en ekonomibyggnad (1.) och en kontorsbyggnad (2.).

Fastigheten har idag en allmän infartsväg. Tomten används idag som upplag och är till största delen inhägnad och grustäckt. Mot Vårdsättravägen i öster finns en uppvuxen trädråd.

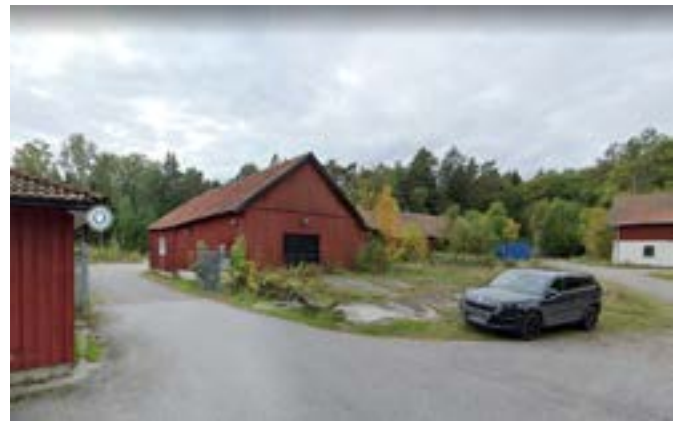
Ekonomibyggnad (1.)

Ekonomibyggnaden uppfördes under första halvan av 1900-talet, byggår finns inte dokumenterat. Byggnaden är i ett plan, av enkel karaktär och den används idag som förråd. Fasaderna är klädda med faluröd träpanel och sadeltaket är täckt med lertegel.

Ekonomibyggnaden har ett visst kulturhistoriskt värde genom sin ålder och sin agrara karaktär. Den har troligen fungerat som del och inramning av fägården som hörde till den intelligande Rosendals gård. Byggnaden bär därför på berättelser om platsens funktion vid förra sekelskiftet.

EN DEL AV FÄGÅRDEN

Det som idag är en avläsbar gårdmiljö med man- och fägård från sent 1800-tal är känslig för förändring. Relationen mellan de båda delarna har en historisk relevans, men inte omistlig.

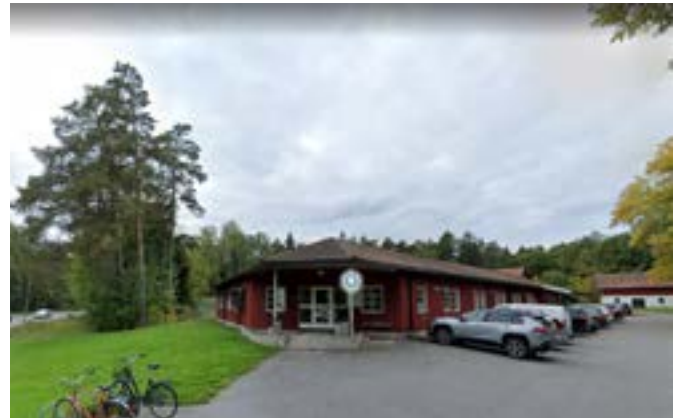
Kontorsbyggnad (2.)

Kontorsbyggnaden uppfördes (*årtal kontrolleras*). Den är karaktäristisk för tiden, en enkel enplansbyggnad med sadeltak. Fasadbeklädnaden är av röd träpanel och sadeltaket är täckt med röda takpannor.

Kontorsbyggnaden bedöms ha inget till lågt kulturhistoriskt värde. Det är en relativt ny byggnad utan större arkitektoniska kvalitéer. Den bär inte på någon berättelse, men den har en gestaltning anpassad till den äldre bebyggelsen.

Kontrbyggnaden är mycket tålig för förändring. Den saknar kulturhistorisk relevans.
