## PM HISTORISK INVENTERING FLOGSTASKOLAN

*Flogsta 19:2, Flogsta 11:12, Flogsta 11:71 och del av Flogsta 11:34 samt Flogsta 11:35, Uppsala kommun*

### Inledning och syfte

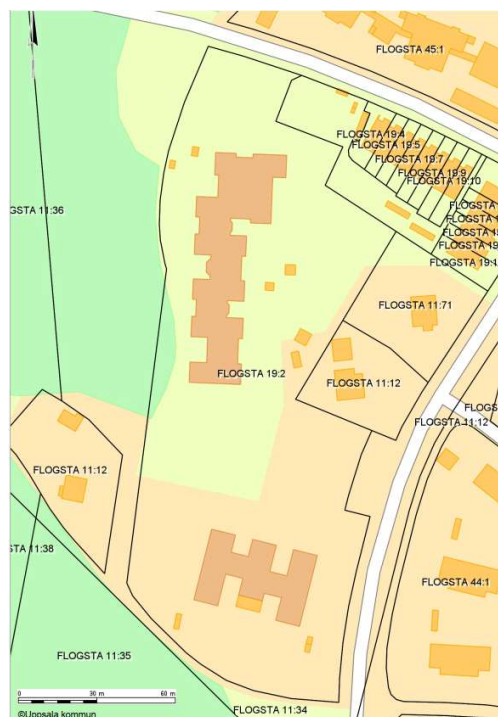
Figur 1: Karta visar fastighetsområden över aktuellt område (Skolfastigheter, 2019).

Fastigheten Flogsta 19:2 ägs av Skolfastigheter. Skolfastigheter kommer att förvärva fastigheterna Flogsta 11:71 och Flogsta 11:12. Flogsta 11:34 och Flogsta 11:35 ägs av Uppsala kommun men kan överlåtas till Skolfastigheter vid behov. Fastighetsområden framgår av Figur 1. Markanvändningen på aktuellt område bedöms vara känslig markanvändning, då området ska bebyggas med förskola och skola.

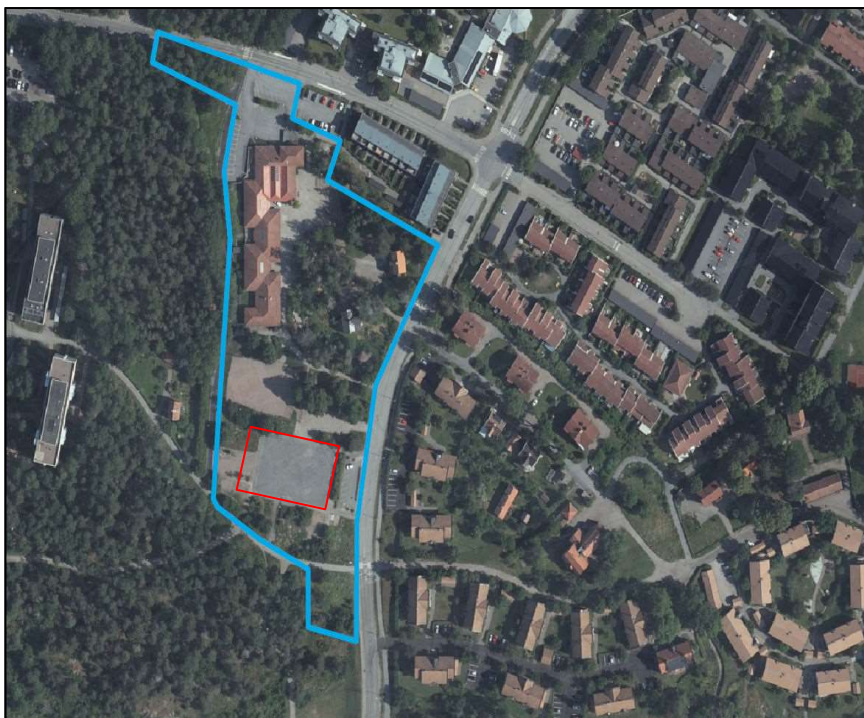
Figur 3: Översiktskarta över aktuellt område. Aktuellt område är markerat i blått. Röd rektangulär visar område där Kullens förskola tidigare stått. (Skofastigheter, 2020)

Aktuellt område är beläget på fastigheterna Flogsta 19:2, Flogsta 11:12, Flogsta 11:71 samt del av Flogsta 11:34 och Flogsta 11:35 i centrala Uppsala, se Figur 2. Norr om aktuellt område finns parkeringsyta och Flogstavägen. Öster om aktuellt område finns radhusbebyggelse, parkeringsyta och Flogstavägen. Väster och söder om aktuellt område finns skogsområde med gång- och cykelväg, se Figur 3.

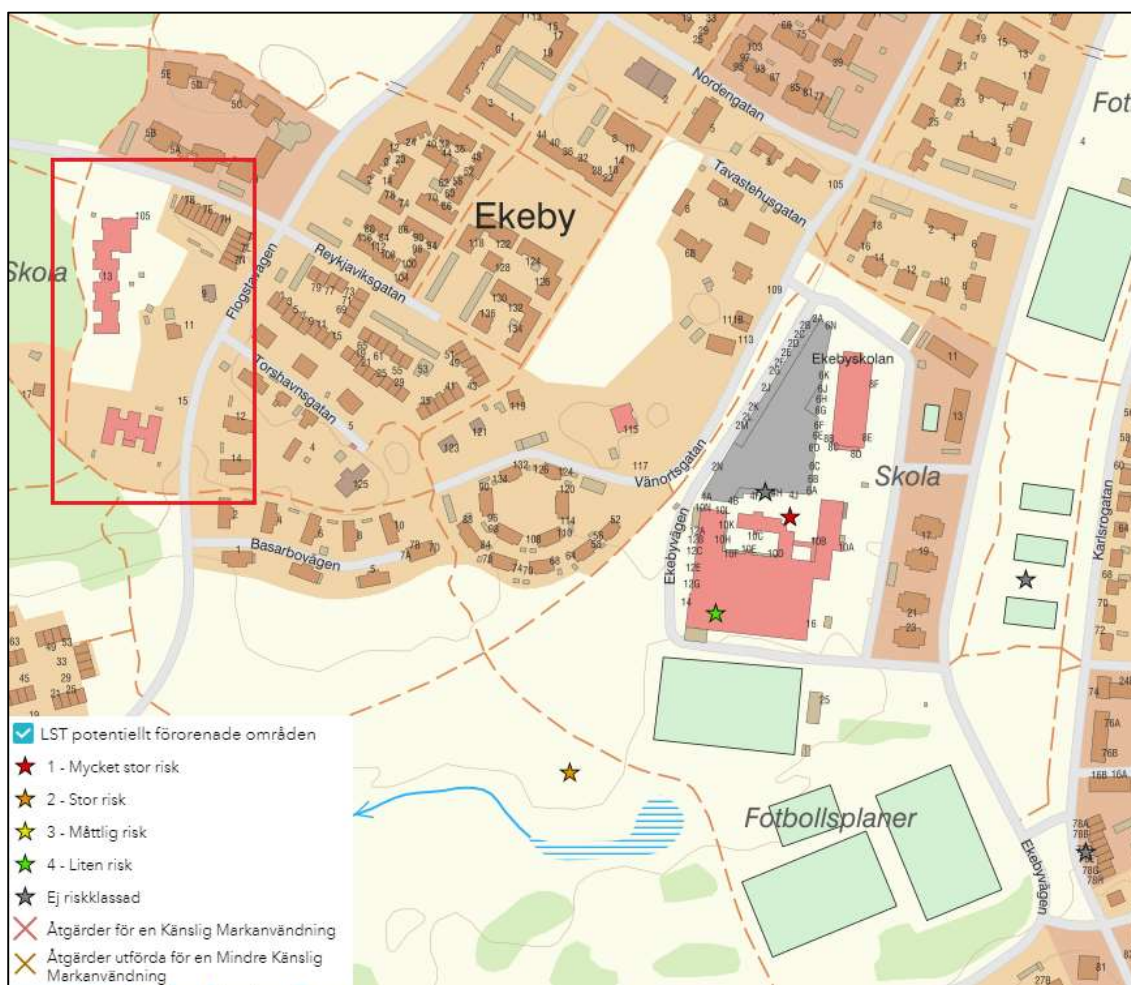
Enligt Länsstyrelsens inventering över potentiellt förorenade områden finns inget känt arkivmaterial om att miljöfarlig verksamhet har bedrivits inom aktuellt område, se Figur 6 (Länsstyrelsen, 2020).

Cirka 500 m öster om aktuellt område finns Ekeby bruk och Ekebybruk deponiområde, se Figur 6. Då dessa ligger 500 m från aktuellt område bedöms dem inte påverka beröra det aktuella området.

Figur 6: Karta över förorenade områden. (VISS, 2020)

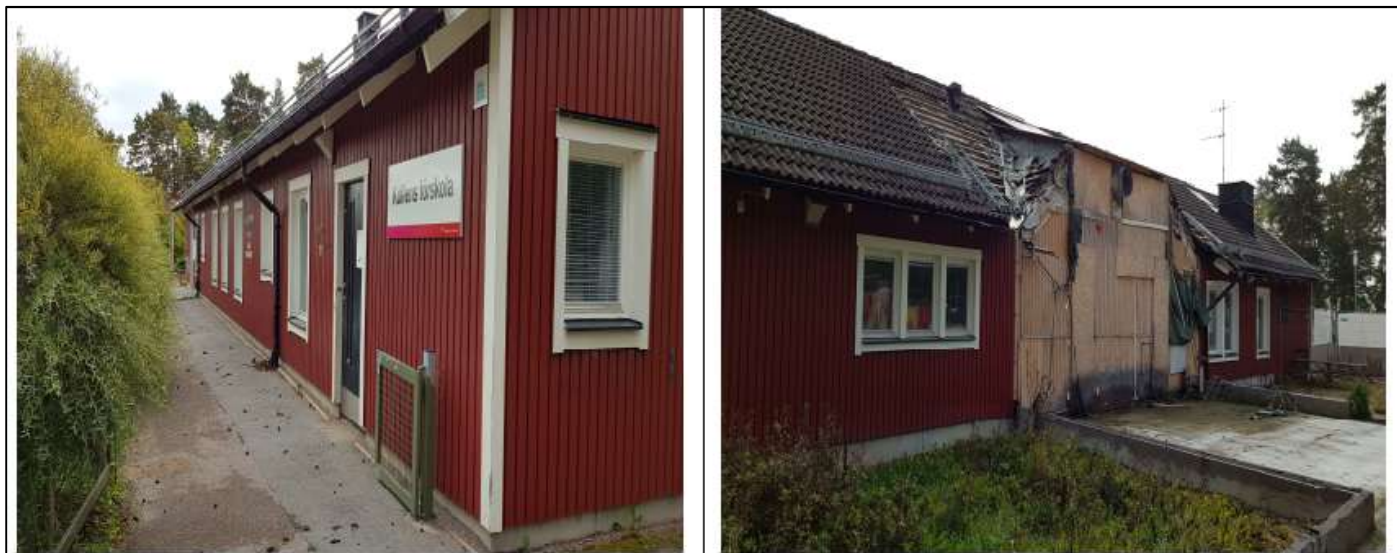
Den nedbrunna byggnaden uppfördes som förskola år 1980. Förskolan bestod av 3 st. huskroppar och hade en yta på cirka 816 m<sup>2</sup>, se Figur 7 (Skolfastigheter, 2018).

Figur 7: Bilder tagna innan Kullens förskola revs ner (Skolfastigheter, 2018).

Ingen undersökning har gjorts inom området där Kullens förskola tidigare stått. Misstänkta föroreningar: dioxin, VOC, kresot och metaller.
