Kulturmiljöanalys
Flogstaskolan, Uppsala
2020

Uppsala kommun, plan- och byggnadsnämnden. Dnr PBN 2019-002439, 2020-04-14

Titel på rapport: Kulturmiljöanalys Flogstaskolan, Uppsala

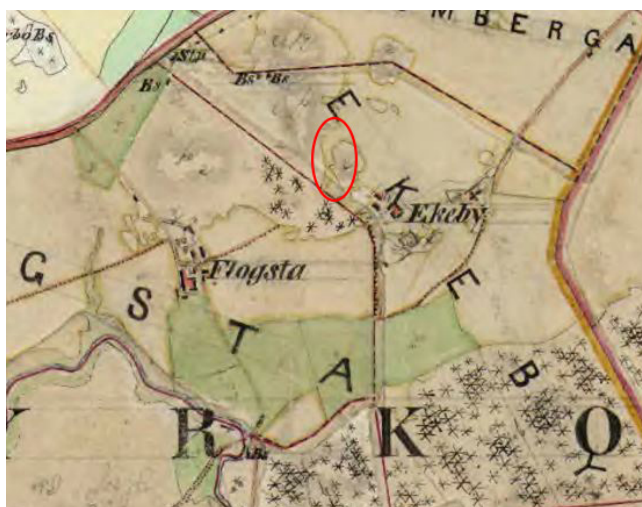
Bild 3. Övre bilden: Detalj av häradsekonomska kartan över Ekeby och Flogsta 1859-63. Den röda ovalen strax nordväst om byn visar Flogstaskolans område, där den östra bergknallen är platsen för villorna och åkerremsan är platsen för skolan.

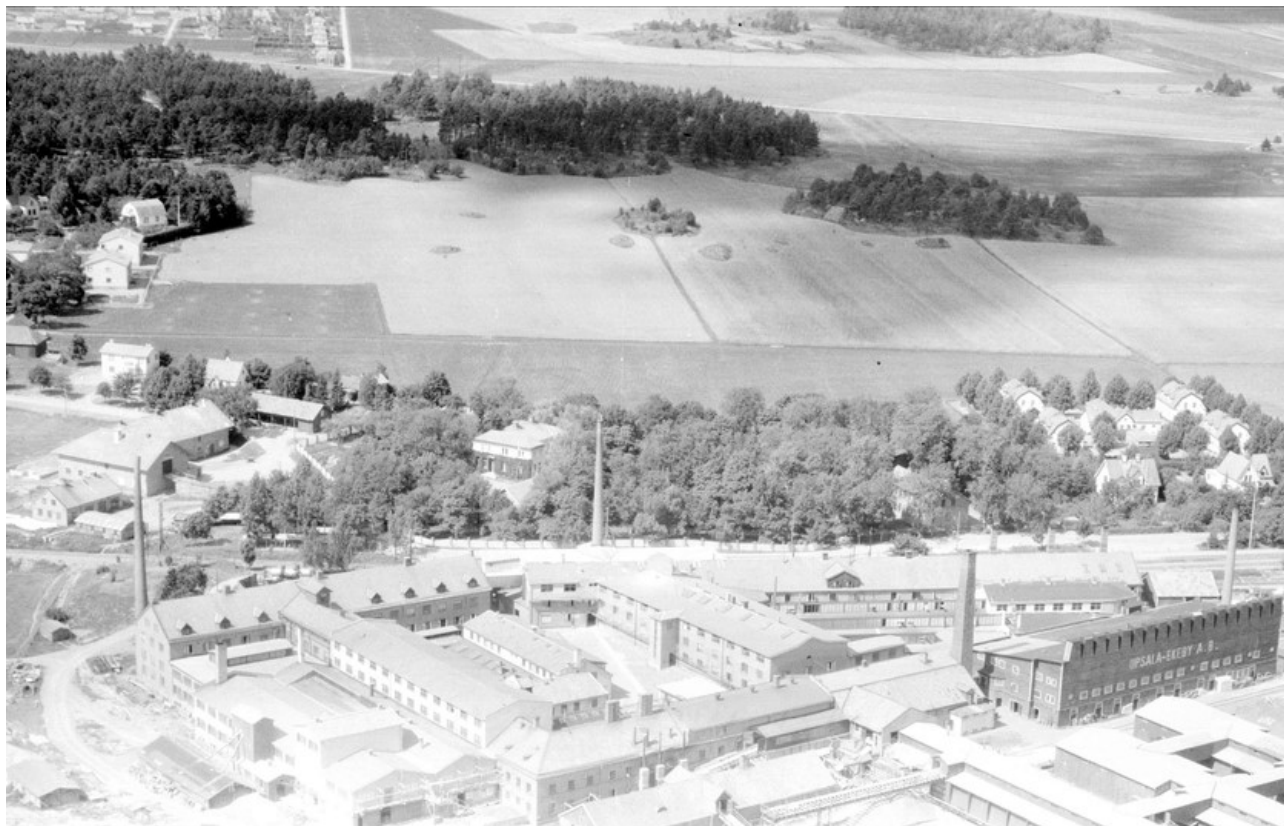
Bild 6. Följande sida: Karta från 1958 som visar Upsala-Ekebys byggnadsbestånd. I nordvästra hörnet syns tre villor med uthus den övre med 91:9 är "Norra villan", den mellersta som saknar nummer är "Södra villan" och den nedre som har nummer 91:8 är riven.

Byggnader med en sifferbetäckning som börjar med 91 är bostäder för tjänstemän, medan de med ett nummer som börjar med 92 är bostäder för arbetare.

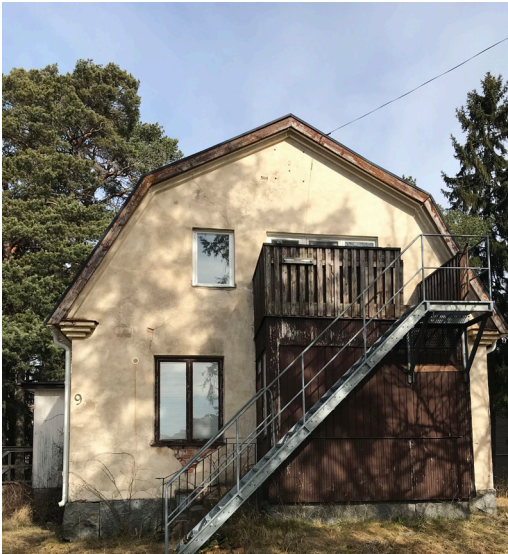
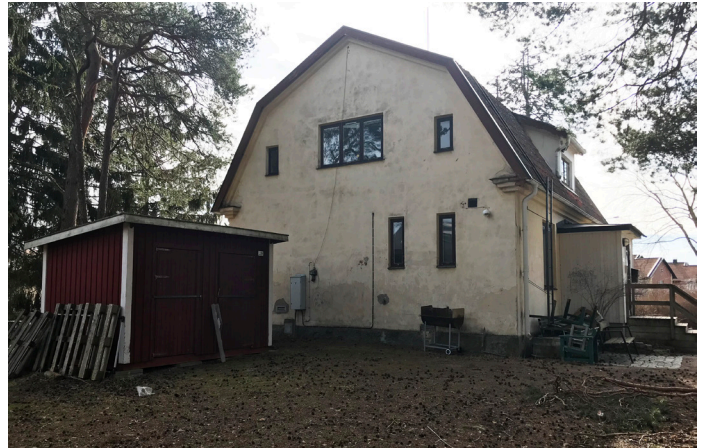
Byggnaden vilar på en sockel klädd med huggen grå granit.

Stommen murad i tegel med kalkbruk

Fasaden är slätputsad och avfärgad i ljust gult.

Farstuvisten åt väster har en brunoljad trädörr med glasruta och sparkplåt nedtill.

Groventrén i söder har en glasad dörr med brunmålad karosseripanel, där fönstret satts igen med en plyfaskiva.

Ospröjsade två- och treluftsfönster av trä med pressade, brunmålade. Fönsterbleck av brunmålad plåt. Södra gavelns övervåning har ospröjsade fönster med aluminiumprofiler och en balkongdörr i samma utförande.

Taket är brutet och belagt med tvåkupigt lertegel. Svarta vattplåtar ochnockplåt.

Åt väster finns en farstukvist med sockel av betong. Fasaden är klädd med vitmålad stående enkelfasspont. Taket är flackt och belagt med tvåkupigt lertegel. Takfot inklädd med masonit och trä målad vit och svart. Trappa och räcken av tryckt virke.

Åt söder finns en utbyggd veranda/entré uppförd på en sockel av huggen granit och klädd med brunmålad stående karosseripanel. Troligtvis har panelen tidigare varit lackad. På taket finns en balkong med räcke av brunmålat trä, samt en

Byggnaden har ett kulturhistoriskt värde som en tidigare personalbostad för tjänstemän vid Upsala-Ekeby.

Trots relativt omfattande förändringar är byggnadens ålder och ursprungliga karaktär i viss mån avläsbar i konstruktionen med naturstenssockel samt volymen och formspråket med sin profilerade takfot.
