## Bilaga 1H, Underlag till lokalt åtgärdsprogram för Vendelån

# Underlag till lokalt åtgärdsprogram för Vendelån

**Uppsala kommun**

Färdig handling, 2023-02-17

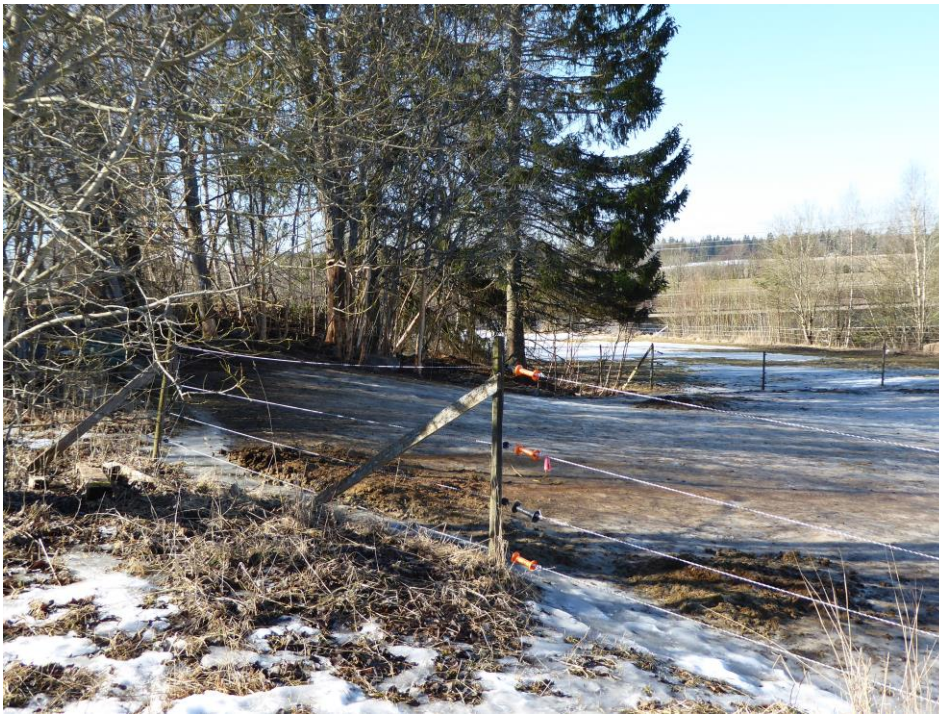
Figur 7. Rasthagarna är svåra att mocka på vintern när det är fruset.

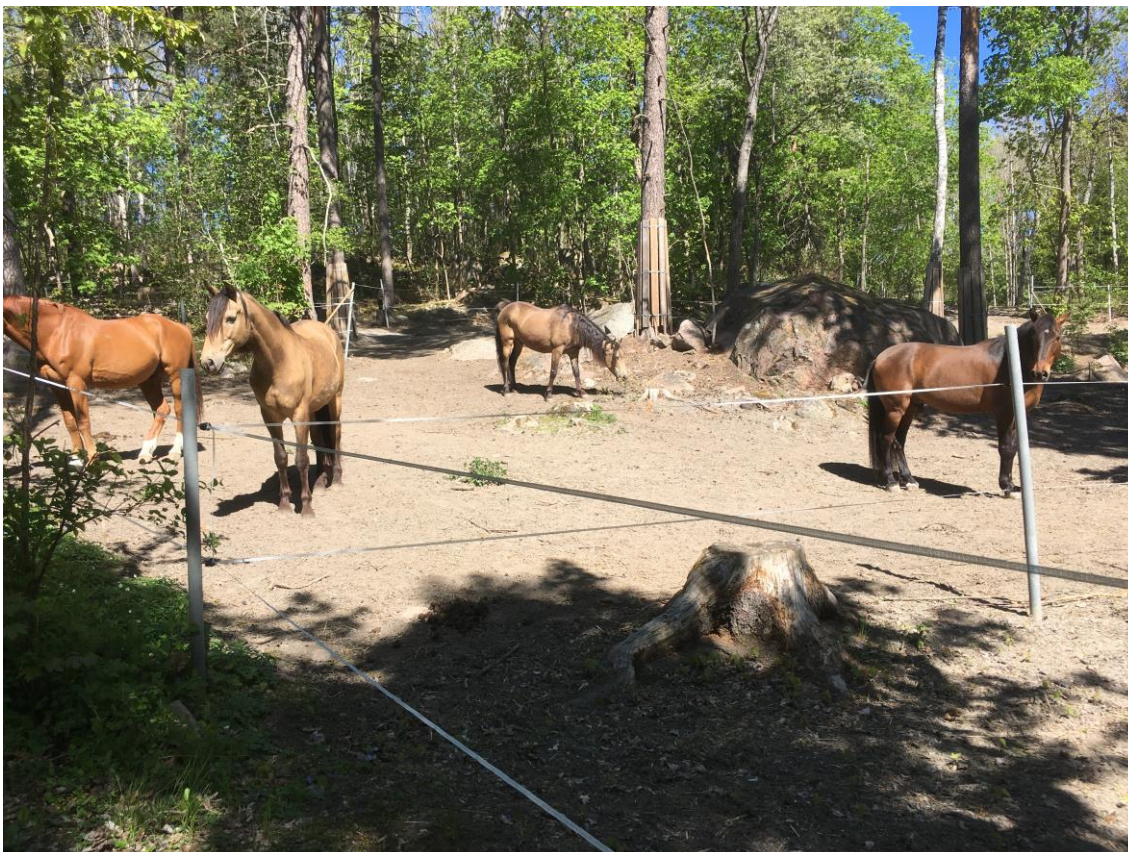
Figur 14. Med många hästar i små rasthagar blir det stort markslitage.

Kännetecknande för många hästgårdar är att fosformängden i hästgarna ackumuleras. Det beror på att det inte sker något uttag av fosfor från hästhagen. Det hästarna äter återförs till marken med eventuellt fosforöverskott från tillskottsfoder i form av hö och kraftfoder. Många hästgator är dessutom hårt upptrampade och saknar vegetation, speciellt vid grindhål och utfodringsplatser. I en studie har man från ett antal rastfällor för hästar i Uppsalatrakten gjort mätningar på fosforläckage (Parvage, 2015). Rastfällorna har haft varierande lerhalt och olika antal hästar. Den bedömda tillförda mängden fosfor i rastfällorna per hektar var 60 kg/år, vilket kan jämföras med den tillåtna mängden organiska gödselmedel på åkermark som är 22 kg per hektar och år för (SJVFS, 2015). I studien framkom att fosforläckage från rastfällorna var i genomsnitt 1,1 kg per hektar. Från åkermark i denna region kan förlustnivån variera mellan 0,09–1,5 kg/hektar och år med medelvärdet 0,87 kg/hektar och från vanlig betesmark är medelvärdet 0,1 kg fosfor per hektar, Tabell 16. För att inte överskrida den maximala gränsen för spridning av fosfor med stallgödsel på 22 kg så kan man ha en hästäthet på max 2,5 hästar per hektar (Larsson, M., 2018). Ofta är hästätheten högre, inte sällan det dubbla. Mockning i rastgator är den viktigaste åtgärden för att motverka ackumulering av fosfor i rastgarna.

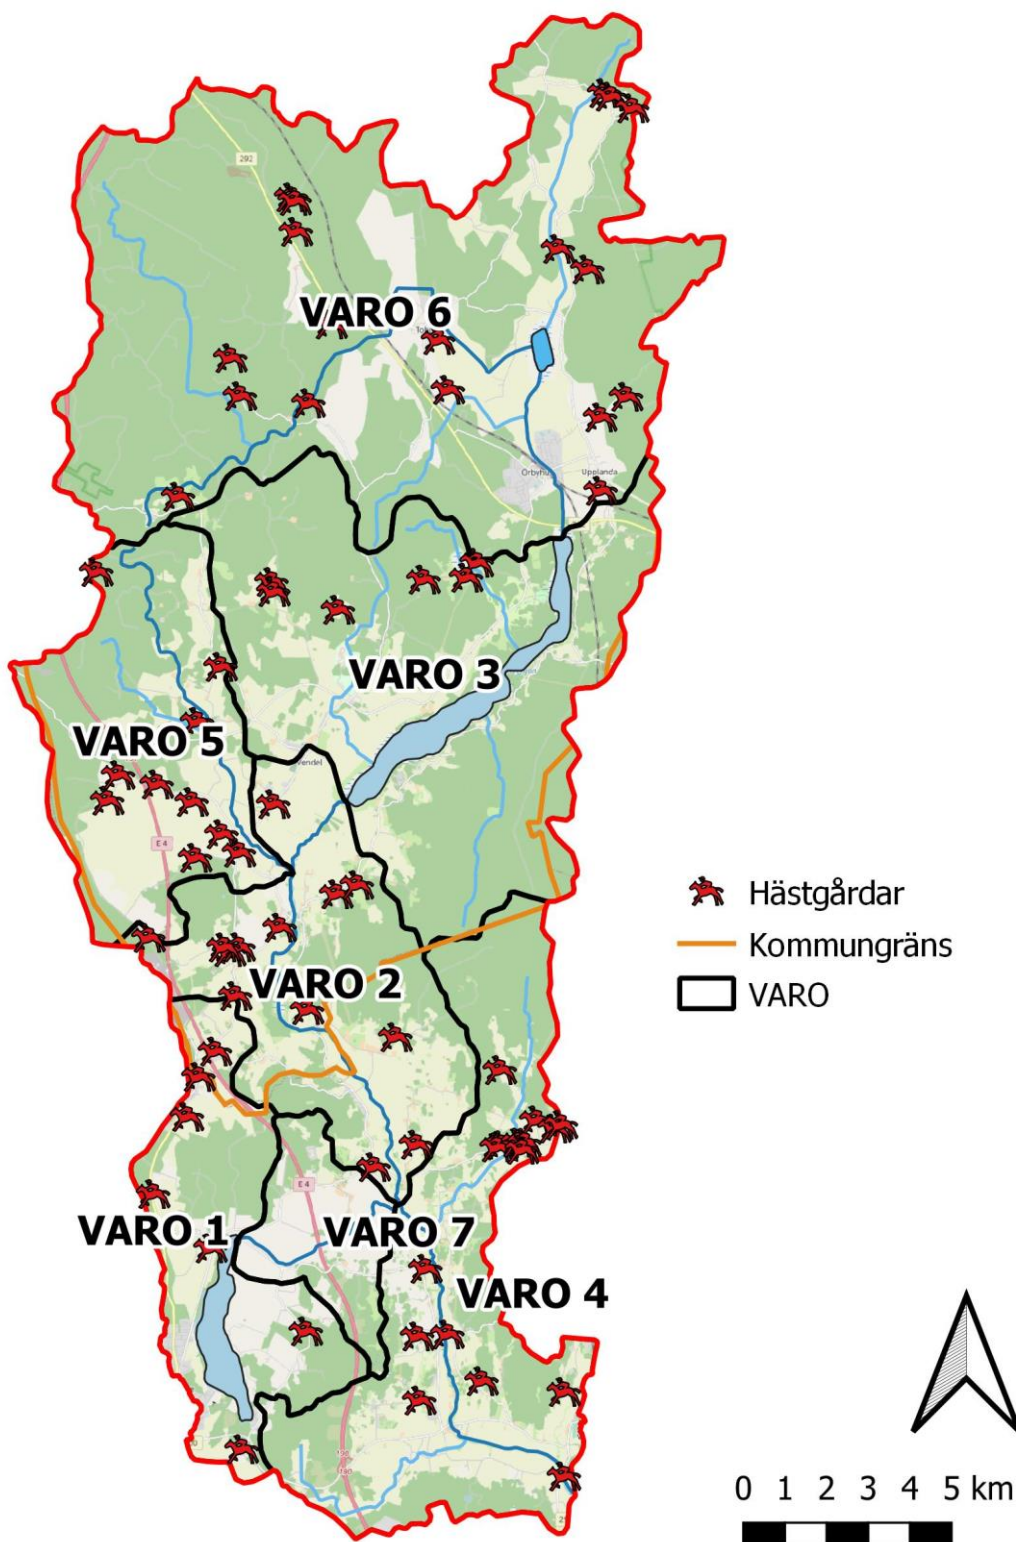
Figur 15. Lokalisering av de 70 hästgårdar som hittades inom Vendelåns avrinningsområde vid genomförd inventering.

I inventeringen identifierades 70 hästgårdar inom Vendelaåns avrinningsområde. Femton av dessa bedöms medföra särskilt hög risk för fosforläckage, på grund av närhet till diken och vattendrag som leder till Vendelån.

Det totala antalet hästar inom Vendelåns avrinningsområde uppskattades till cirka 300 stycken. Avståndet från rasthagar till närmaste vattendrag varierar mellan två meter och 2 400 meter med medelavstånd på cirka 550 meter. Femton gårdar har rasthagar som ligger närmare än 100 meter

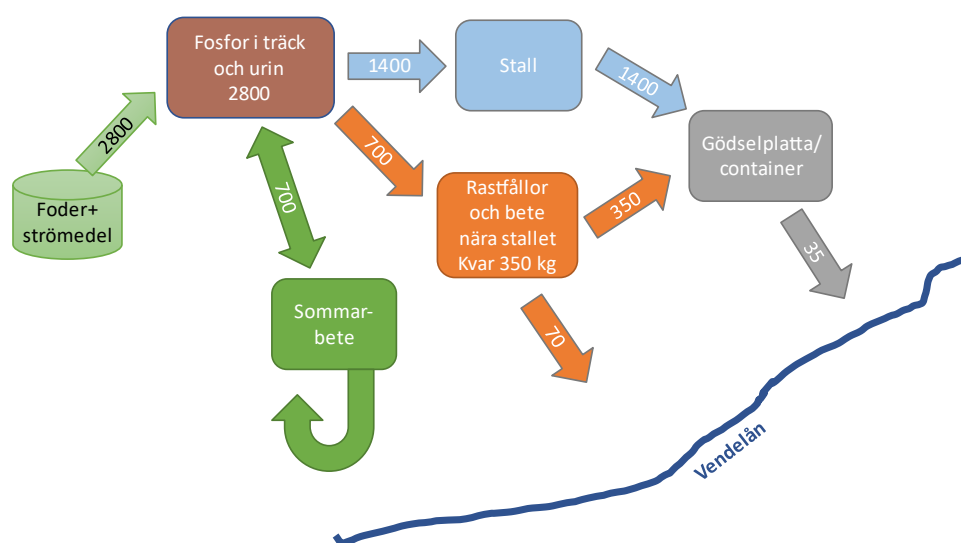
Figur 16. Fosforbudget (kg/år). Uppskattad mängd fosfor i träck och urin från hästar i Vendelåns avrinningsområde årligen, hur denna mängd fördelas till stall, rastfällor/bete nära stallet samt till sommarbete, och hur mycket fosfor som uppskattas läcka ut till Vendelån. I beräkningarna har för sommarbetet antagits en balans mellan upptag av fosfor genom bete och återförd fosfor genom gödseln.

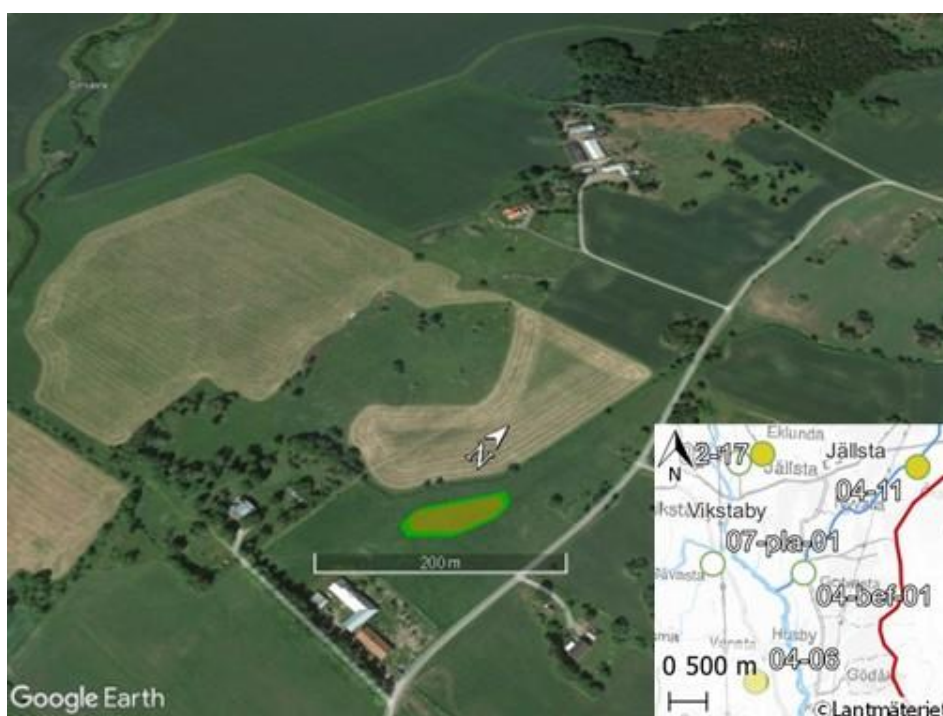
Figur 22. Den anlagda våtmarken i VARO4 vid Golvasta, här kallad 04-bef-01. Våtmarken markeras av den gröna polygonen.

Vid Nyvallabäcken på fastigheterna Uppsala Golvasta 1:1 och Uppsala Tensta-brunna 3:2 finns en fosfordamm som anlades under 2021 (WEREC, 2021a), se Figur 22. Fosfordammen är cirka 0,89 hektar stor varav 0,44 hektar utgörs av vattenyta. Dammen har ett stort tillrinningsområde om 1300 hektar och andelen åker i tillrinningsområdet är cirka 35 % (WEREC, 2021a). Avskiljningen i dammen uppskattades av WEREC till 17–19 % av den fosfor som kommer till dammen (WEREC, 2021a). Enligt samma metod som tidigare nämnts för VARO och åtgärder uppskattas Nyvallabäcken transportera cirka 245 kilogram fosfor per år i dammens avrinningsområde. Anläggningen hanterar endast ett delflöde från Nyvallabäcken som uppskattades till 20 % av medelflödet i bäcken. Avskiljningen av fosfor i anläggningen beräknades till 8 kg/år. Figur 23 visar den anlagda fosfordammen vid Golvasta.

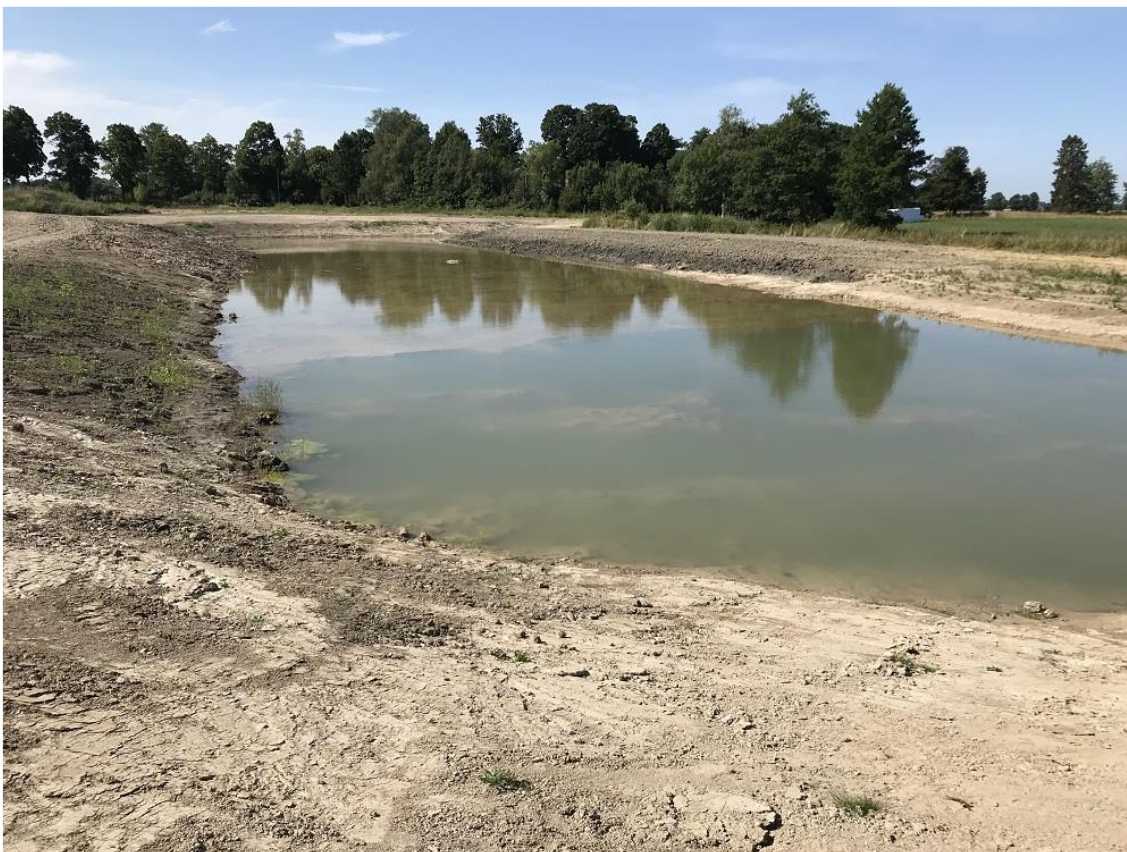
Figur 23. Golvasta fosfordamm vid slutbesiktning 22-07-26. Källa: (WEREC, 2021a).

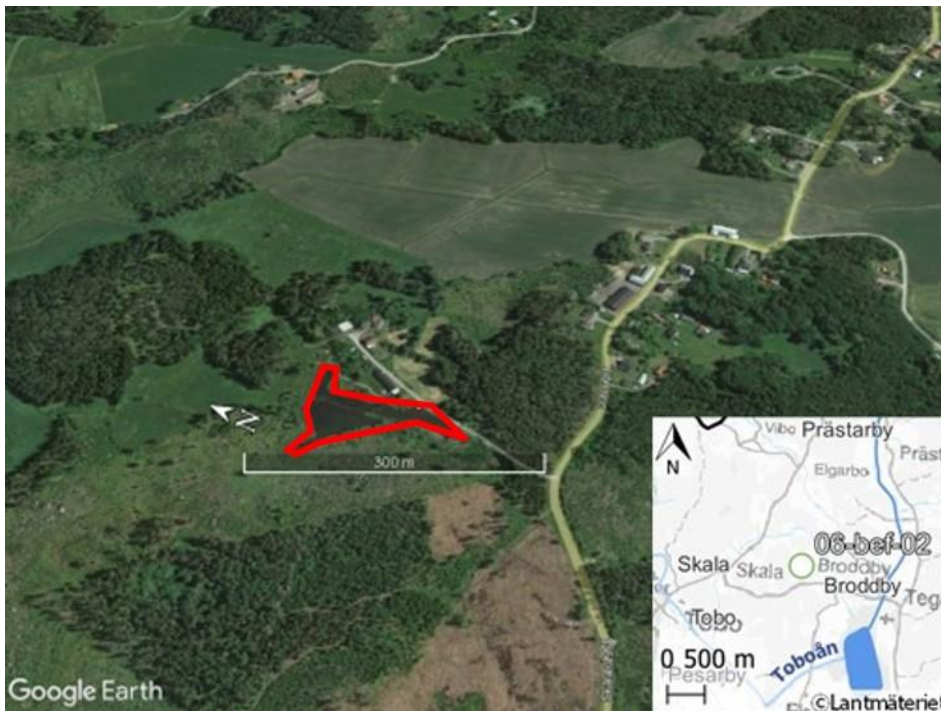
Figur 26. Den anlagda våtmarken i VARO6 vid Brodby, här kallad 06-bef-02. Våtmarken markeras av den röda polygonen.

Öster om Tobo, på fastigheten Tierp Broddby 2:19 finns en befintlig våtmark som är cirka 1 hektar stor (Figur 26). Tillförseln av fosfor till våtmarken är 0,28 kg/år och våtmarken beräknas avskilja 0,1 kg/år.

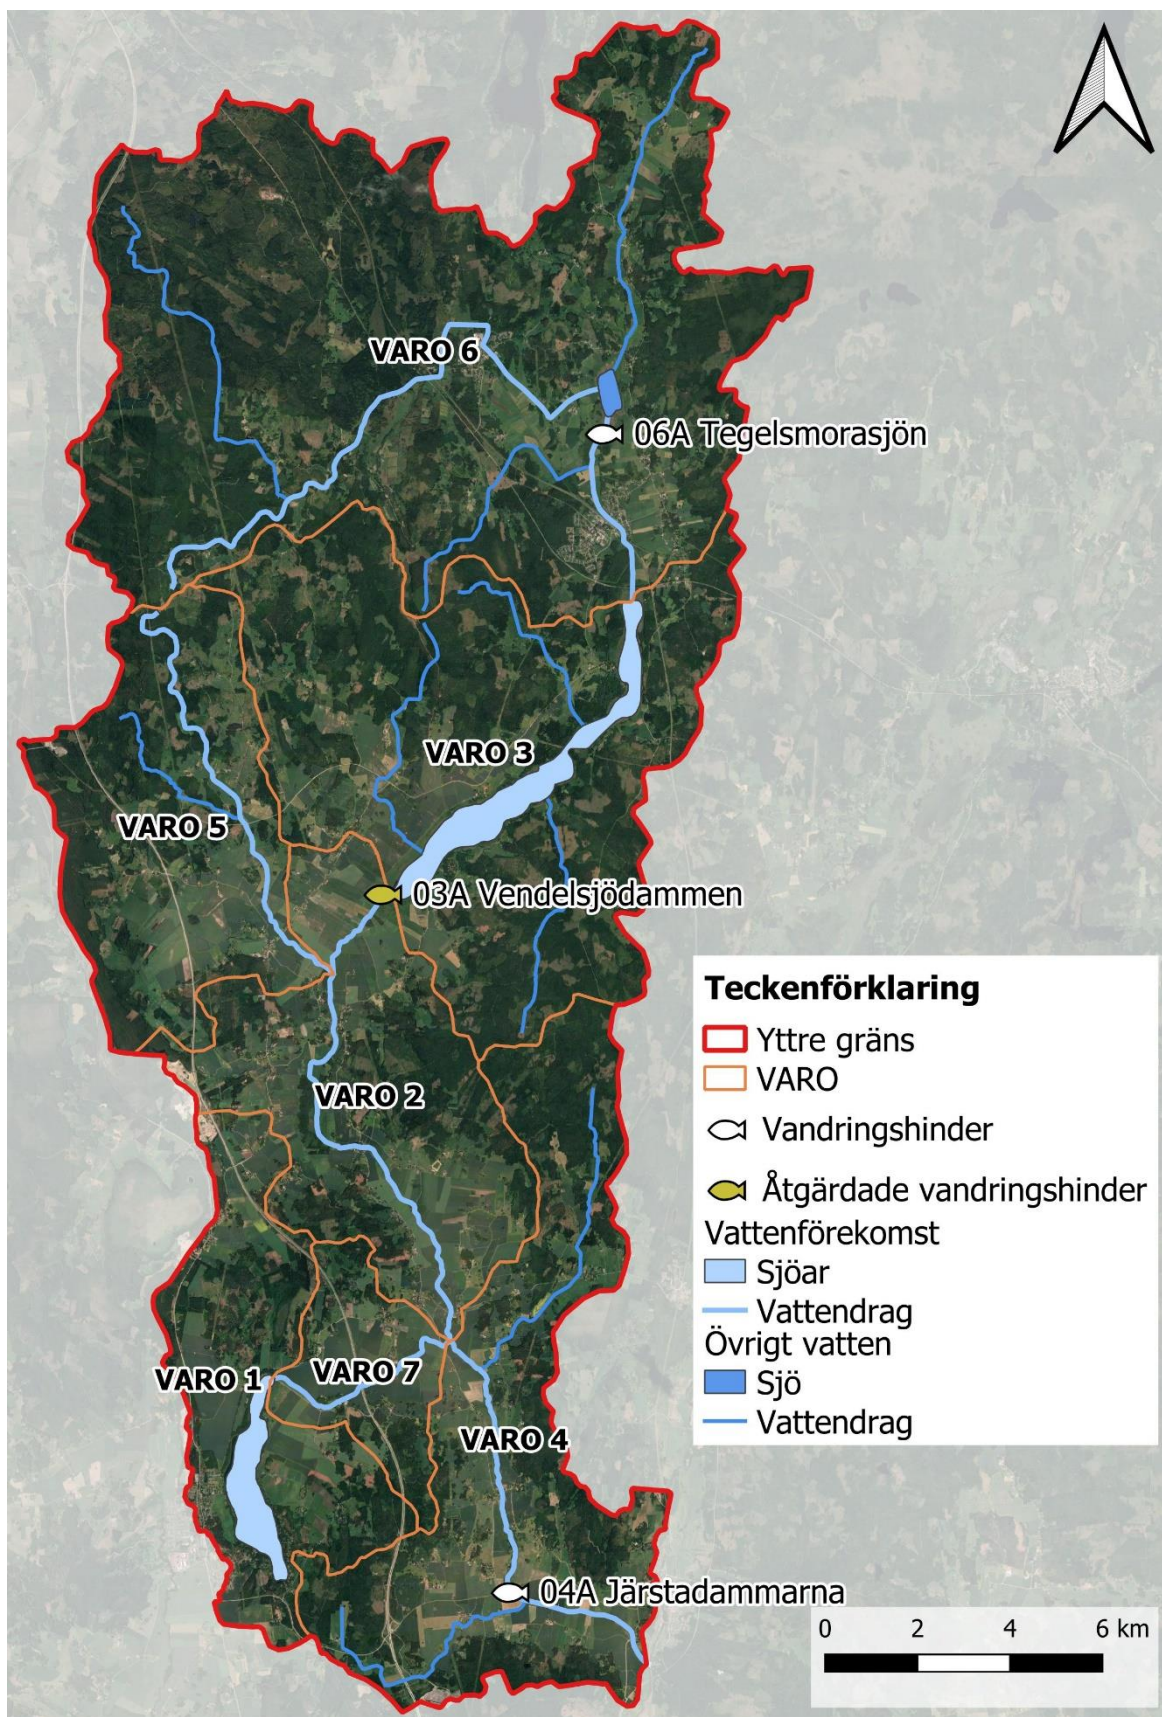
Figur 36. Karta över befintliga och åtgärdade vandringshinder inom Vendelåns avrinningsområde.

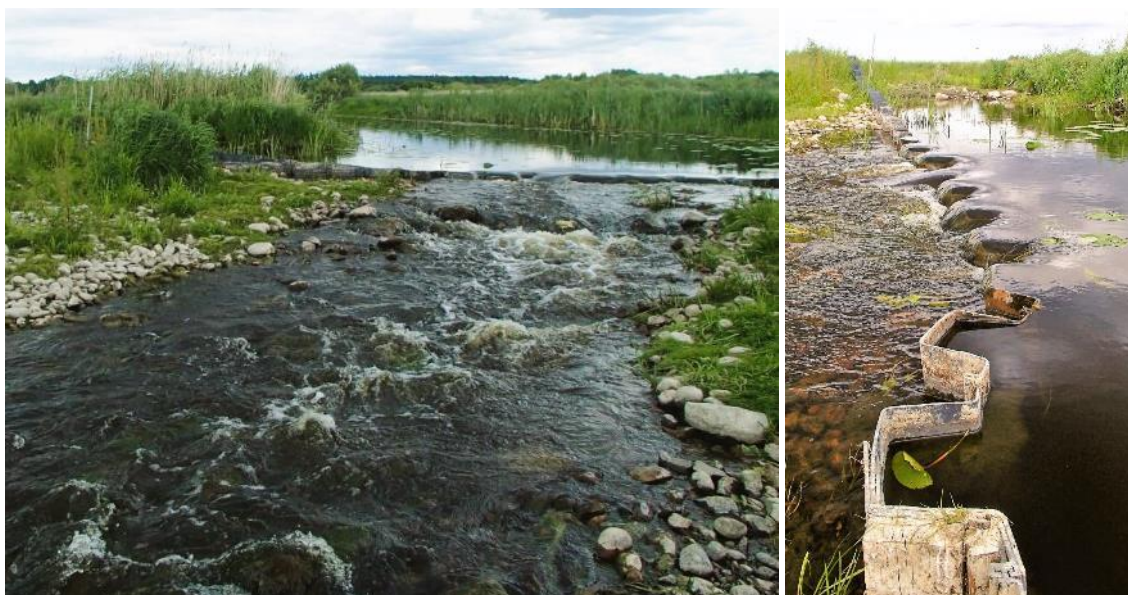
Figur 37. Foto över Vendelsjöns nya utlopp med en plastspont med v-utskov (t.h.) och strömsträcka nedströms av naturgrus och sten (t.v.).

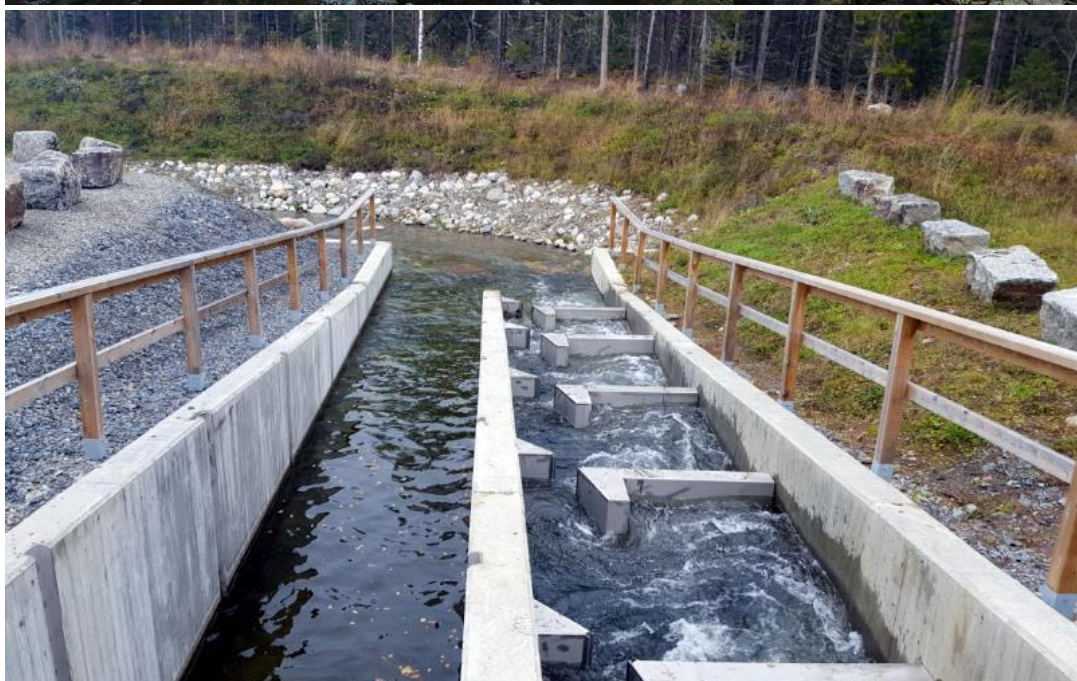
Figur 42. Ovan: Ett överlöp/upptröskling i Vendelån vid Vendelsjöns utlopp. Nedan: En slitsränna i Billstaån, Östersund. Fisken vandrar genom de smala slitsarna till höger i bild.

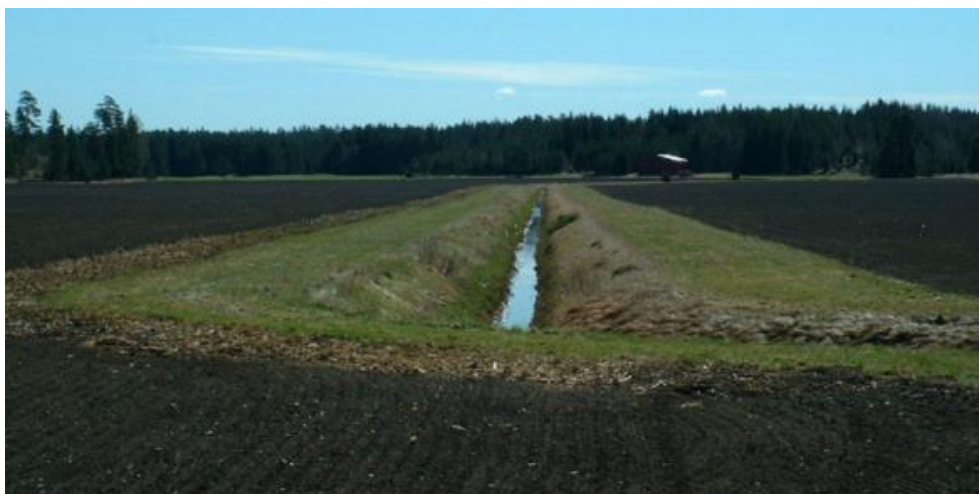
Figur 44. En Lokalt Anpassad Kantzon (LAK) med obrukad mark av gräs/väll närmast diket.

I Sveriges används oftast termerna lokalt anpassad kantzon (LAK) eller ekologiskt funktionell kantzon (EFK). En EFK innehåller ofta en mer orörd ekologiskt funktionell del närmast vattendraget med mer träd och buskar. En LAK är däremot ofta en kompromiss med exempelvis gräs eller vall som betas eller slås (Figur 44). En integrerad buffertzona (IBZ) är en tredje variant där åkerdräneringen dräneras till ett dike som grävs parallellt till vattendraget med en cirka 5 meter bred träd- eller buskbeklädd infiltrationsbank mellan diket och vattendraget (Figur 45).
