Miljökonsekvensbeskrivning, Malma hage

MKB för detaljplan Malma hage, Uppsala kommun

Uppdragsnamn: MKB Malma

Datum: 2023-06-30

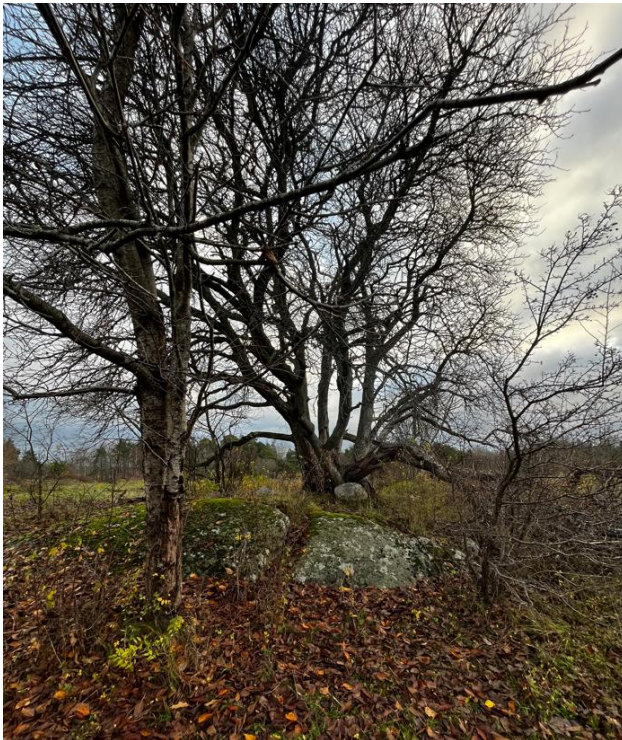
Figur 4.9. Bild från boplatsoområdet runt den tidigare registrerade fornlämningen skärvstenhögen L1941:3229. De påträffade lämningarna utgjordes av härdar, stolphål, en nedgrävning och ett kulturlager. (Arkeologikonsult, 2022). Bild: Structor Miljöbyrån Stockholm AB.

Inom utredningsområdet placerades totalt 40 sökschakt ut med hänsyn till de höga naturvärden och skyddade arter som påvisats i naturvärdesinventeringen. I fyra av sökschakten påträffades anläggningar av förhistorisk karaktär. Anläggningarna utgjordes av sex stolphål, sju härdar, en nedgrävning och ett kulturlager.

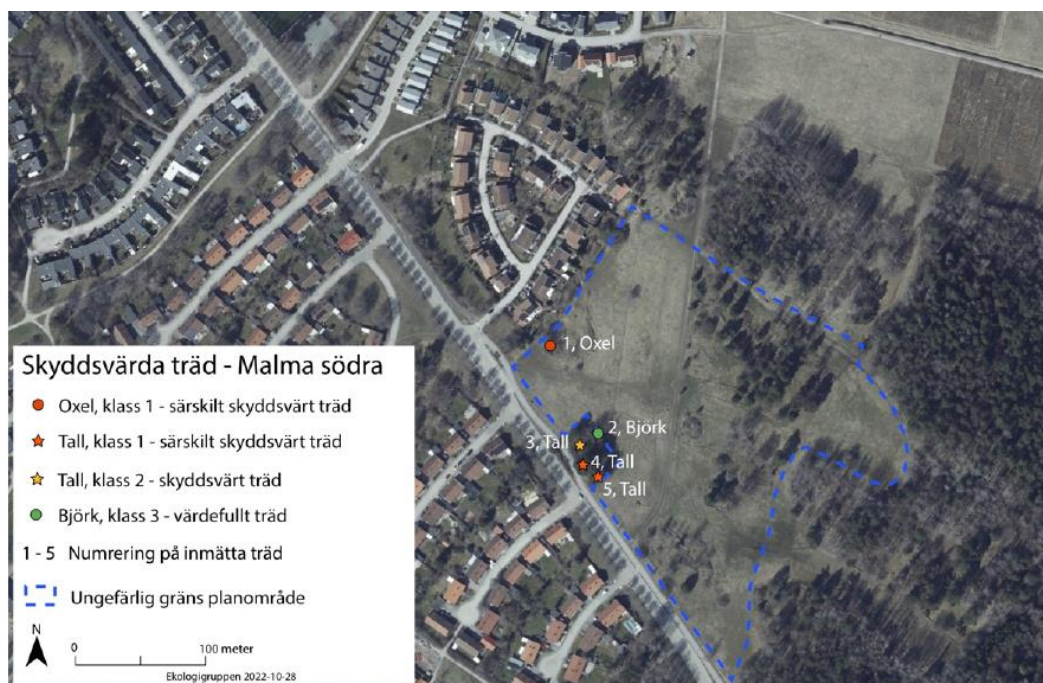
Figur 4.12. Karta över inmätta träd inom planområdet som enligt planförslaget ska bebyggas.

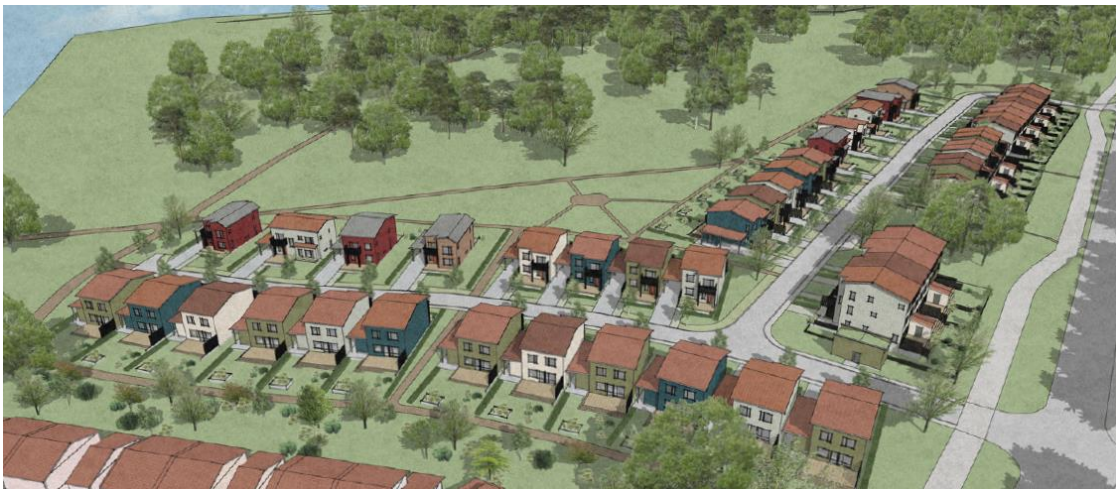
Figur 6.1. Illustration över hur planerad bebyggelse kan se ut enligt planförslaget.

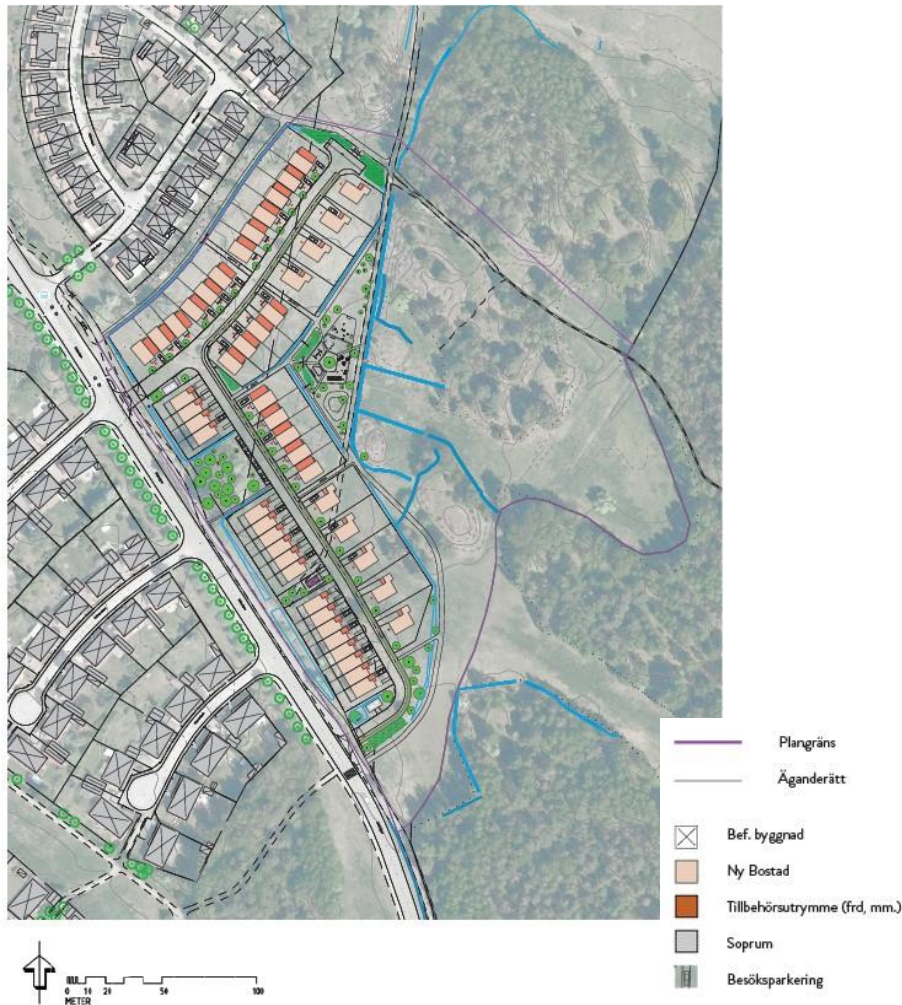
Figur 6.3. Illustrationsplan över planförslaget med småhus såsom radhus, kedjehus och villor. Lekpark som samfällighet på kvartersmark och bevarat naturområde i den östra delen mot Natura 2000-området Bäcklösa och naturreservatet Gula stigen.

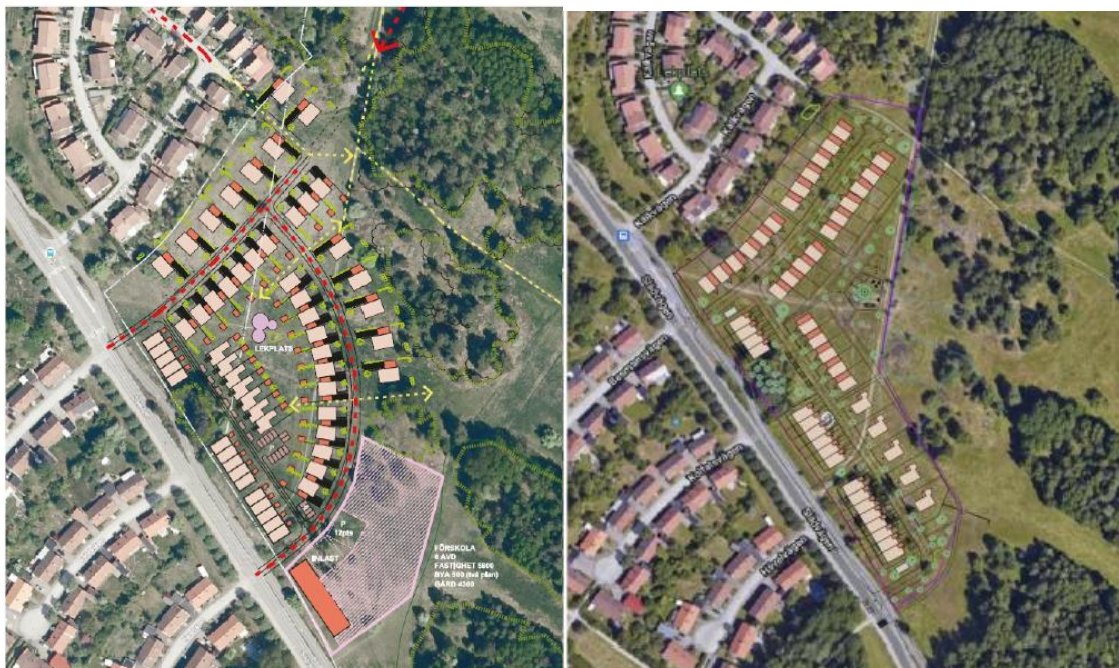
Figur 7.1. Vänster: Illustration över alternativ 1 på ny bebyggelse i Malma Hage, Öhman arkitekter. Förslaget visar en möjlig placering av en förskola i områdets sydöstra del (orange byggnad). Höger: Illustration över alternativ 2 med en mer begränsad bostadsbebyggelse i Malma Hage.

Efter resultaten i naturmiljöutredningen bearbetades planförslaget till alternativ 2 med en mer begränsad bostadsbebyggelse och utan planer för förskola med gård. Det innebar att man minskade ner det totala antalet bostäder genom att ta bort två rader av bostadsbebyggelse i planområdet östra del och två bostadsbyggnader längs norrut, se höger i Figur 7.1. Genom att bebyggelsen begränsas i östlig riktning undantas områden med högsta naturvärden som bedömts vara irreversibla och svåra att återskapa på nya platser från att exploateras, se Figur 4.10. Fördelningen mellan antalet radhus, kedjehus och friliggande villor omfördelades något för att bibehålla gröna stråk och möjliggöra spridning mellan tomter inom planområdet. Förskolan med gården i planområdets sydöstra kant tas också bort till följd av risk för att kunna leda till stort markslitage på frisk och torra marker med höga naturvärden.

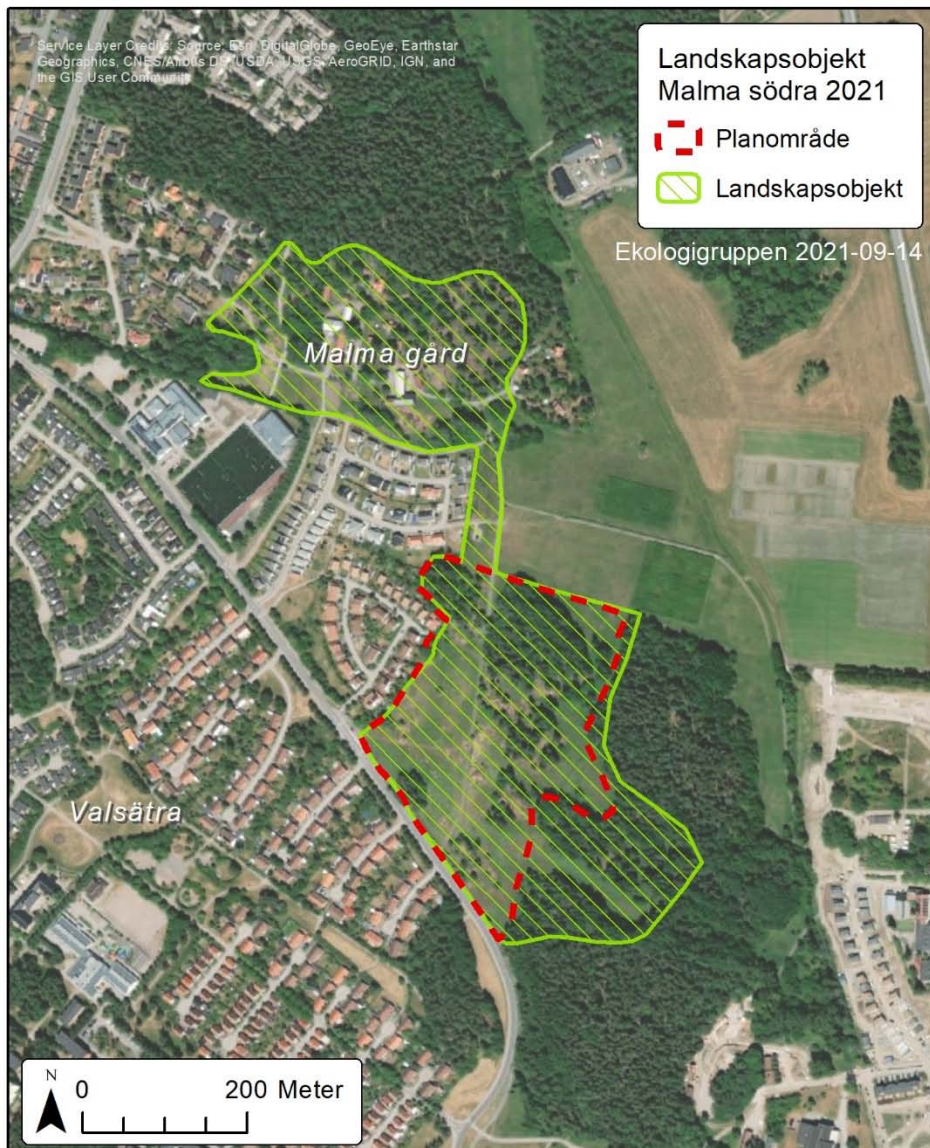
Figur 10. Landskapsobjekt som avgränsats för kulturlandskapet kring Malma med beteshagar, gräsmarker och gårdsmiljön. Objektet omfattar hela inventeringsområdet vid Bäcklösa samt området kring Malma gård och passagen däremellan.

Landskapsobjekt avgränsas då flera värdeobjekt i en eller flera naturtyper tillsammans bildar ett sammanhängande landskap med större betydelse för biologisk mångfald. Det kan också avgränsas i områden som under en kort period under året har betydelse för flera arter. I det inventerade området har ett landskapsobjekt avgränsats som innefattar hela inventeringsområdet samt en del omkringliggande mark (Figur 10).

Landskapsobjektet består av samtliga naturvärdesobjekt och utgörs av ett kulturlandskap med både öppen och trädklädd naturbetesmark samt gammal åkermark som numera betas. Landskapsobjektet sträcker sig utanför planområdet norrut och inkluderar även gårdsmiljön, betesmarkerna och gräsmarkerna kring Malma gård. Landskapsobjektet bedöms vara av högt värde för såväl kärlväxter och svampar knutna till ängs- och betesmark som flertalet arter av fjärilar, andra insekter och fåglar knutna till öppna och mosaikartade marker. Många av arterna är idag under pågående minskning och är beroende av stora sammanhängande hagmarksområden med bibehållen hävd och en blandning av olika naturtyper.

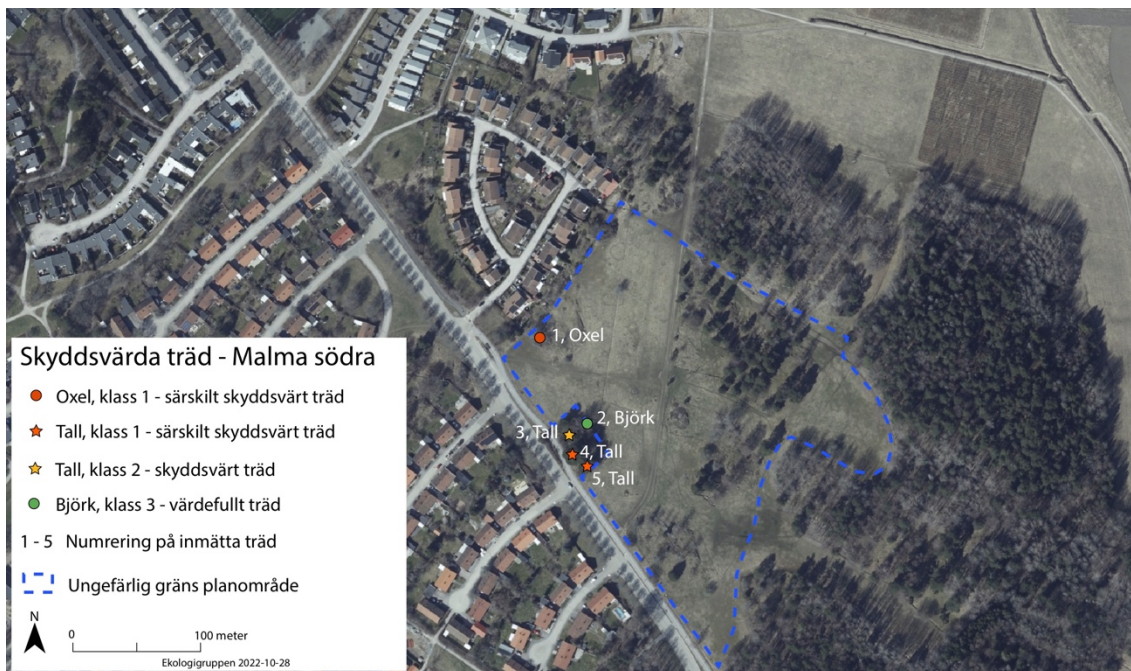
ID	Trädart	Diameter	Ålder	Död ved	Värdeklass	Artfynd
1	Oxel	≥ 100 cm	100-140 år	Ja	Klass 1, jätteträd	-
2	Björk	≥ 50 cm	≥ 65 år	Nej	Klass 3	-
3	Tall	≥ 50 cm	150 – 200 år	Nej	Klass 2	Tallticka
4	Tall	≥ 100 cm	≥ 200 år	Ja	Klass 1	Tallticka, reliktböck*
5	Tall	≥ 70 cm	≥ 200 år	Ja	Klass 1	Tallticka

Figur 5. Karta över inmätta träd.

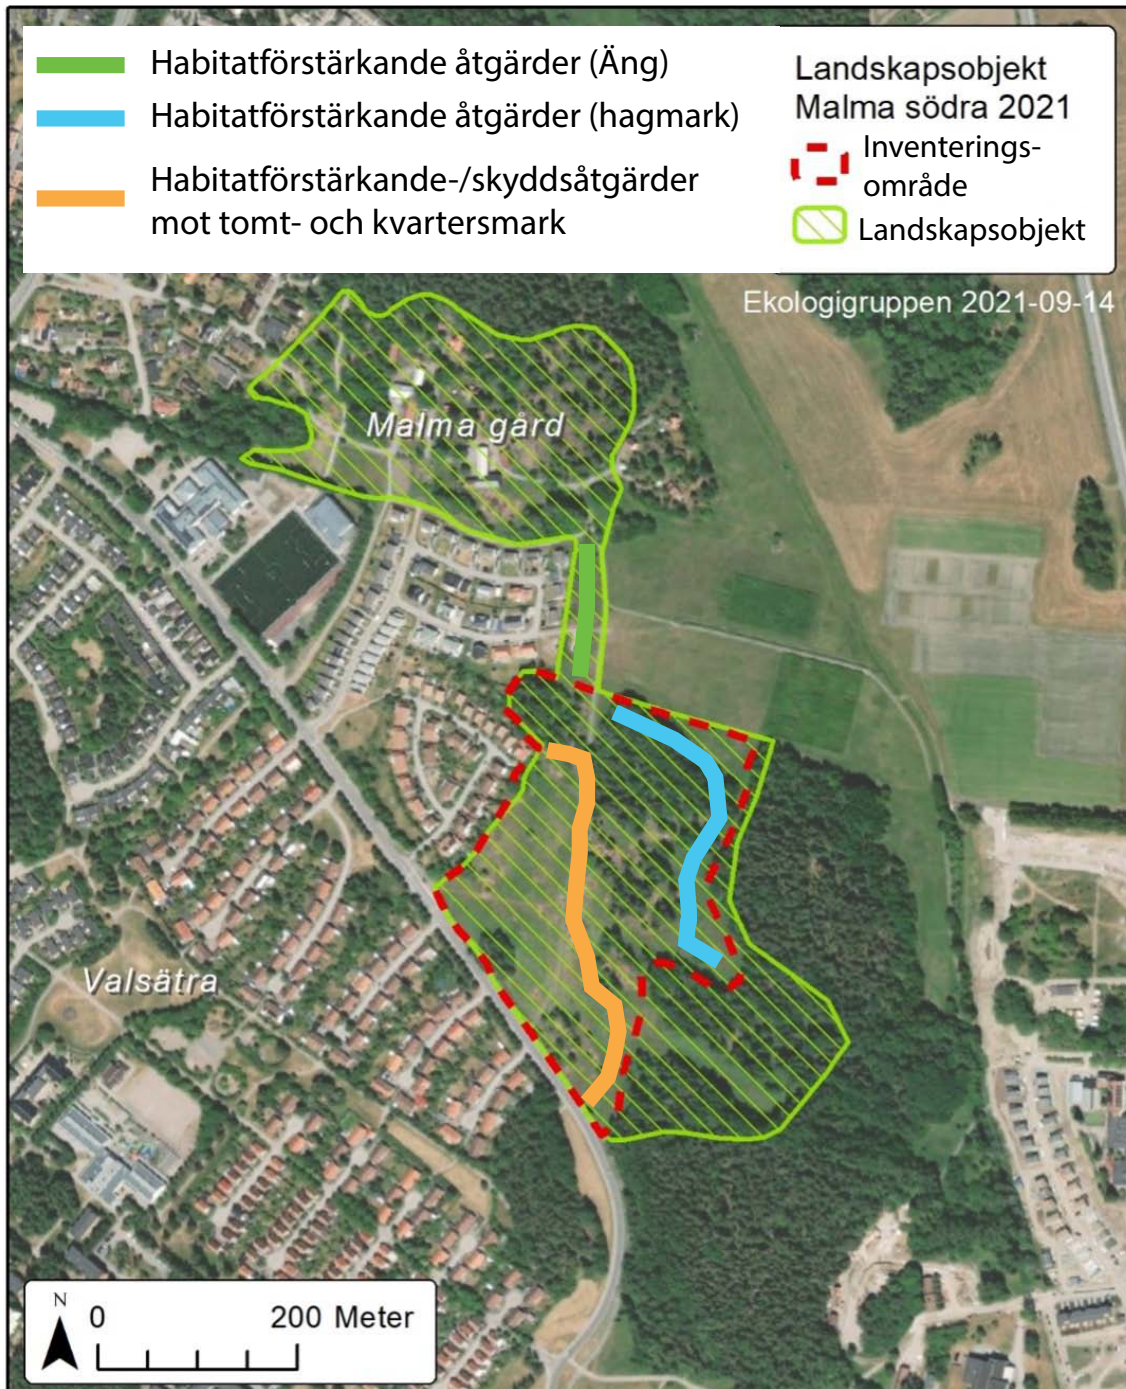
Den viktigaste åtgärden att vidta är att utreda möjligheterna till att skydda kvarvarande naturmark inom utredningsområdet samt ett stråk upp mot Malma gård, samt att bibehålla någon form av naturvårdsanpassad skötsel. Den hästhage som ligger öster om Malma gård bör också ingå i skyddet om det är möjligt (figur 7). Ett långsiktigt skydd garanterar att den kvarvarande marken har möjlighet att utveckla högre naturvärden på sikt. Avgränsning och form av skydd bör utredas vidare. Det är dock viktigt att avgränsningen möjliggör att man på sikt kan skapa motsvarande värden till de som tas i anspråk i naturvärdesobjekt 18, till exempel utmed det smala stråket norr om planområdet (figur 7, Habitatförstärkande åtgärder (Äng)).

Figur 7. Åtgärdsförslag

För att motverka de negativa konsekvenser som planförslaget medför föreslås specifika förslag som har till syfte att minska graden av negativ påverkan. I figur 7 framgår vart föreslagna åtgärder bör genomföras.

Här bör det finnas förutsättningar att anlägga ängsliknande mark med frösådd från närområdet vilket även kommer att förstärka sambanden mellan naturmarken vid planområdet med hagmarken öster om Malma gård (figur 7).

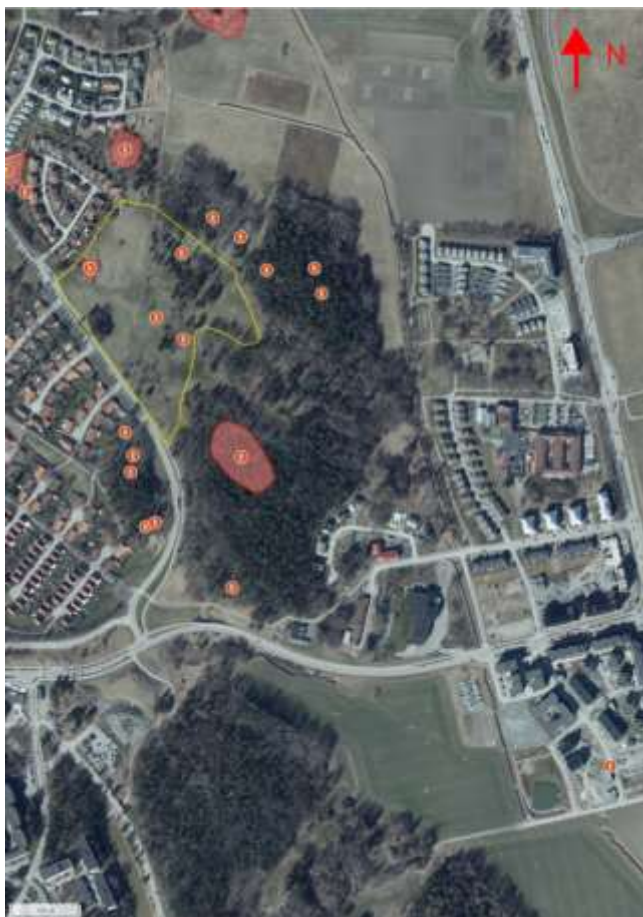
Inom planområdet vid gränsen mot Källkvägen finns en fornlämning i form av ett boplatsoområde med bland annat härdar, stolphål och skärvstenshög där ett stolphål och en härd dateras till övergången mellan romersk järnålder och folkvandringstid (360-540 e.Kr). Precis vid den norra planområdesgränsen finns även ett gravfält. I de östra delarnas naturmark återfinns ytterligare en boplatzlämning där ett av stolphålen dateras till romersk järnålder (120-320 e.Kr) samt två stycken stenskärvshögar. Även i den södra delen mot Slädvägen har boplatzlämningar hittats under 2022 (Riksantikvarieämbetet, 2023).

Figur 3 -Översiktlig karta med placering av planområdet och dokumenterade fornlämningar markerade med röda figurer.. Dag Hammarskjölds väg syns till höger i bild.

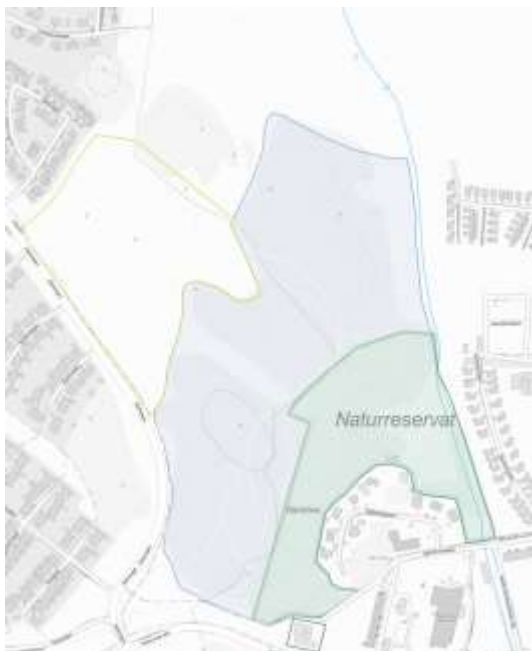
Strax öster om planområdet finns Natura2000-området Bäcklösa. Bevarandesyftet med Bäcklösa Natura2000-område är att bevara och återställa naturtyperna taiga och trädklädd betesmark samt arterna cinnoberbagge och grön sköldmossa (Länsstyrelsen, 2017). Intill ligger också Gula stigens naturreservat vars syfte är att långsiktigt bevara och säkerställa tillgängligheten till tätortsnära grönstråk med höga natur- och rekreationsvärden. Naturreservatet syftar också till att skydda och utveckla skyddsvärda naturtyper och livsmiljöer för olika arter och utveckla de ekosystemtjänster som naturreservatet bidrar med.

Figur 4 -Planområdet i gult i förhållande till Bäcklösa Natura2000 (blåskrafferat) och Naturreservat Gula stigen (grönskrafferat).

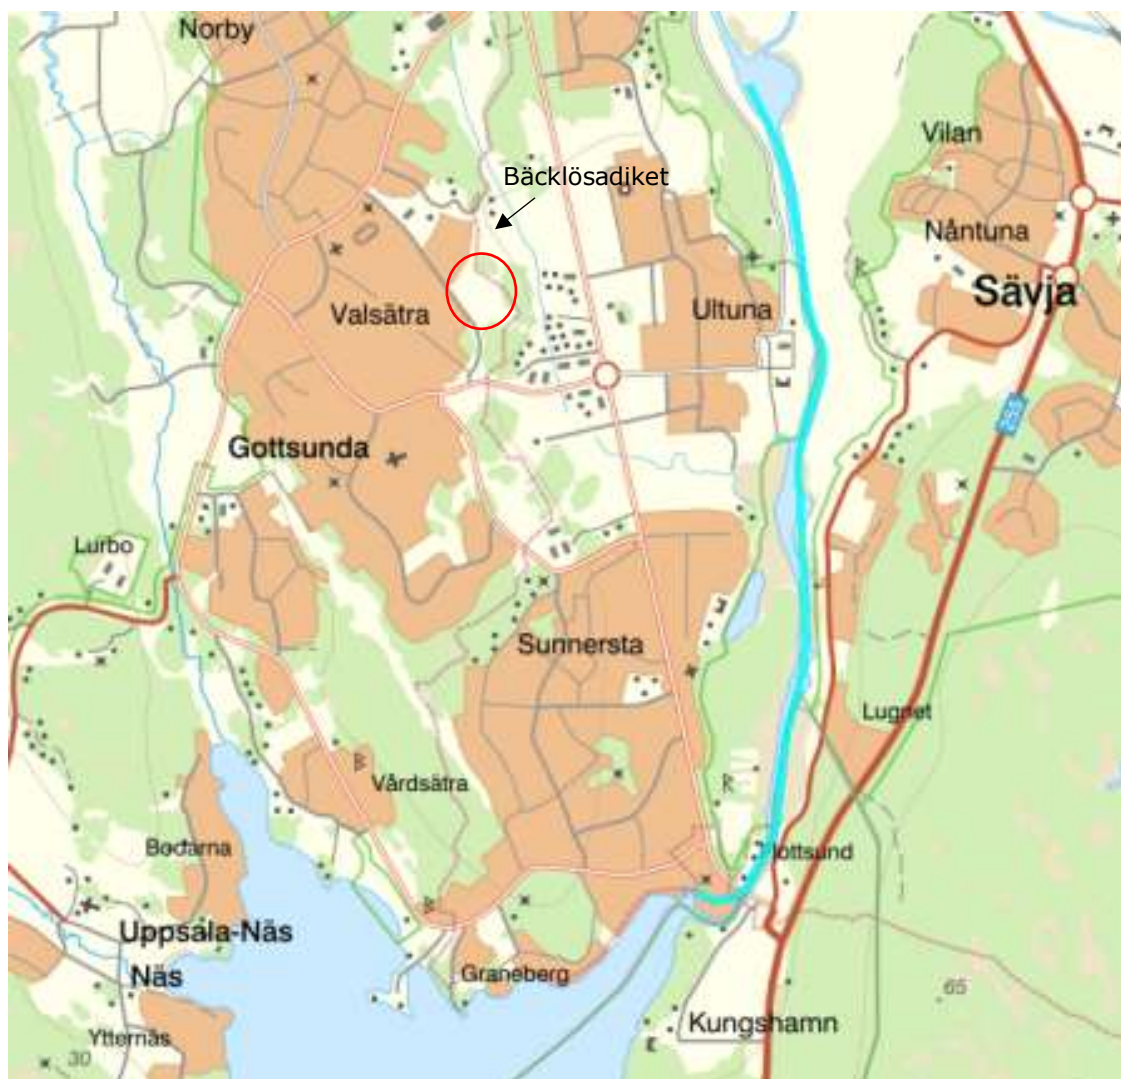
Ytvattenförekomsten Fyrisån Ekoln-Sävjaån (SE663334-160460) är belägen öster om planområdet (Figur 5). För befintliga förhållanden avvattnas området via ytlig, diffus avrinning till Bäcklösadiket som sedan mynnar i recipienten.

Figur 5 - Planområdets ungefärliga placering (röd cirkel) i förhållande till mottagande recipient, markerad i turkos (VISS, hämtat 2022)

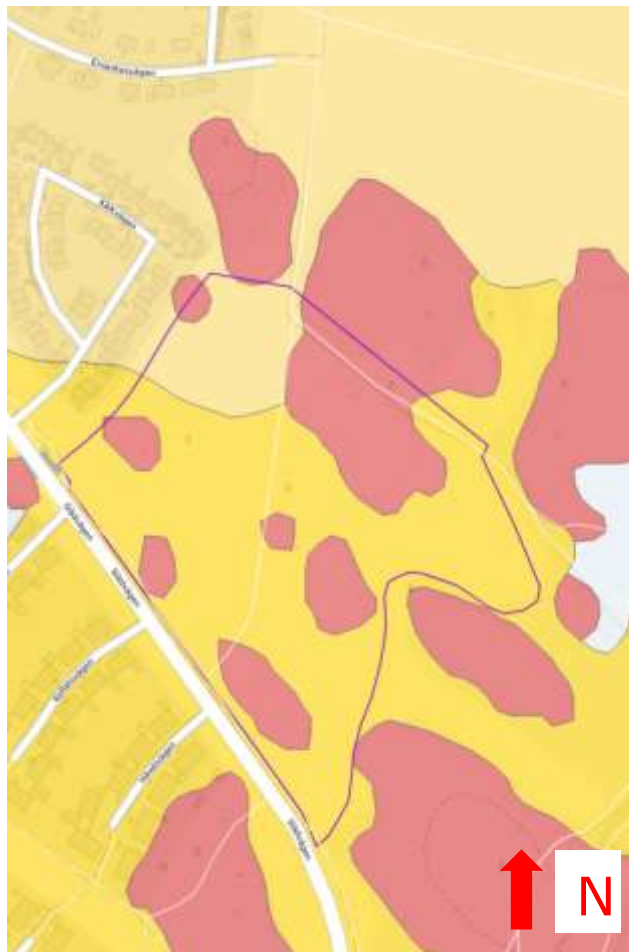
En markteknisk undersökning (MUR) har genomförts av Geostatik, där det framgår att platsen består av ca 0,5-5 m tjocka lerlager som överlagrar friktionsjord på block respektive berg (Geostatik, 2023). En översiktlig bild av geologin i planområdet visar att området består av lera och urberg (Figur 7).

Figur 7 -I norr visar det ljusgula postglacial lera och den mörkare gula i de södra delarna är glacial lera. De röda områdena är urberg (SGU, 2020). Den lila linjen markerar läge för planområdet.

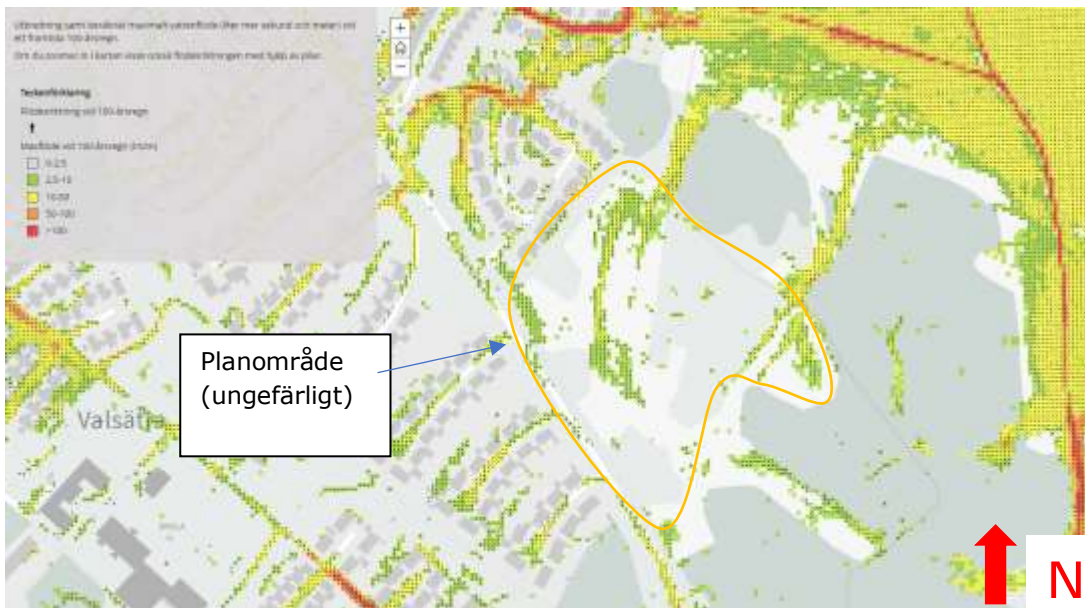
Figur 13- Flödesriktning vid 100-årsregn för hela planområdet. Uppsala vatten och avfall. Hämtad 2022-06-27.

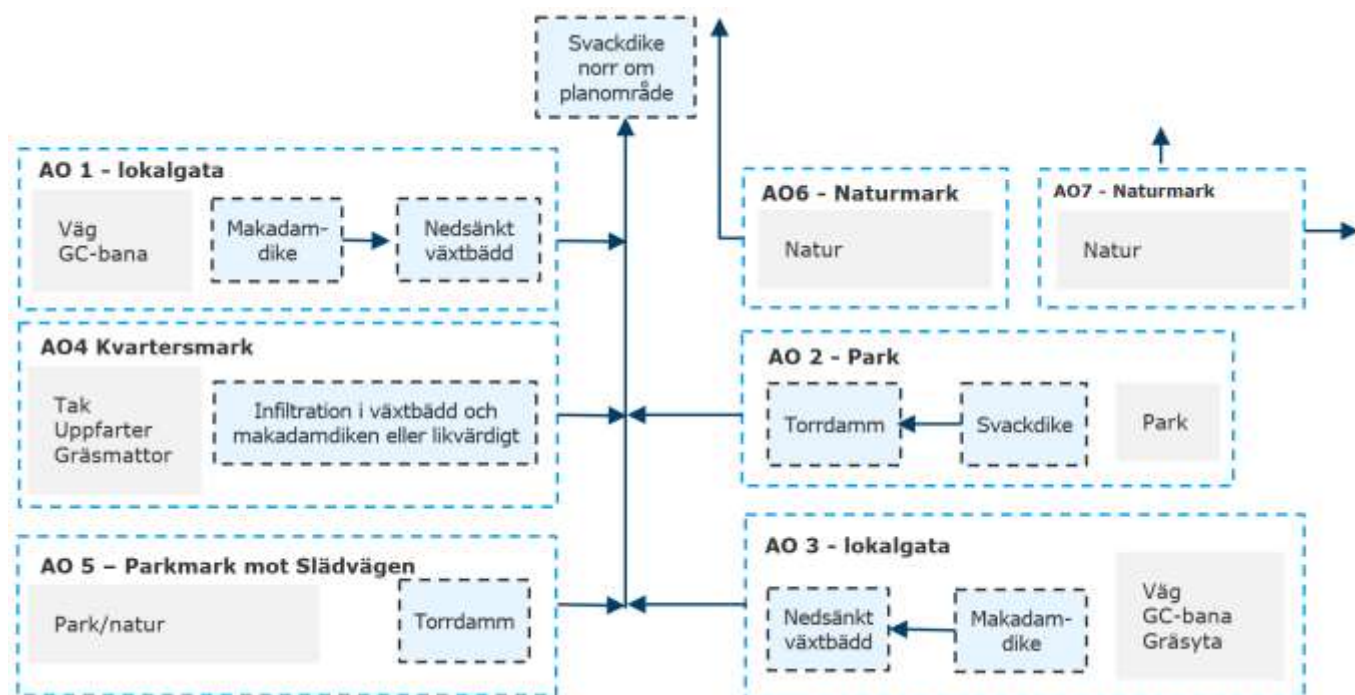
Figur 21 Flödesschema över föreslagna åtgärder. I förslaget ingår rening utanför planområdet i ytterligare svackdike, vilket benämns som eventuellt då det är beroende av samordning med Uppsala vatten för att möjliggöra avledning via öppet dike.

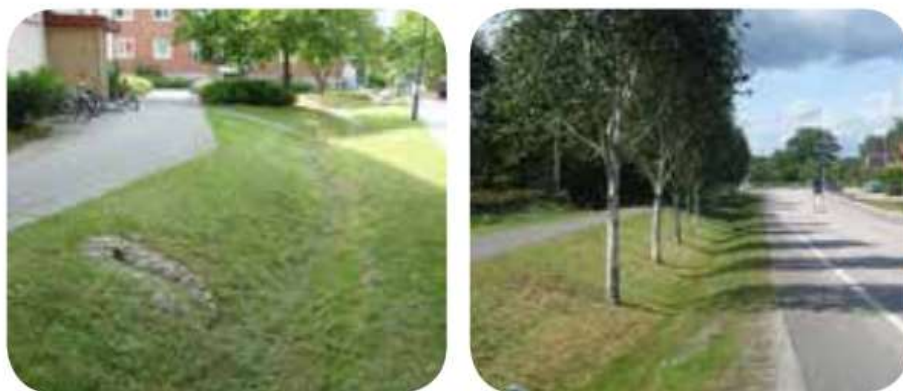
Parkytan i AO5 utformas med fördel som ett svackdike eller annan nedsänkt yta. Svackdiken är flacka, ofta gräsbeklädda, diken som används för att avleda och rena vatten. Föroreningar fastnar och bryts ner när vatten färdas i diken. Dessutom kan de kombineras med annan växtlighet (Uppsala vatten, 2014b).

Figur 25 - Svackdiken. (Uppsala vatten, 2014b)

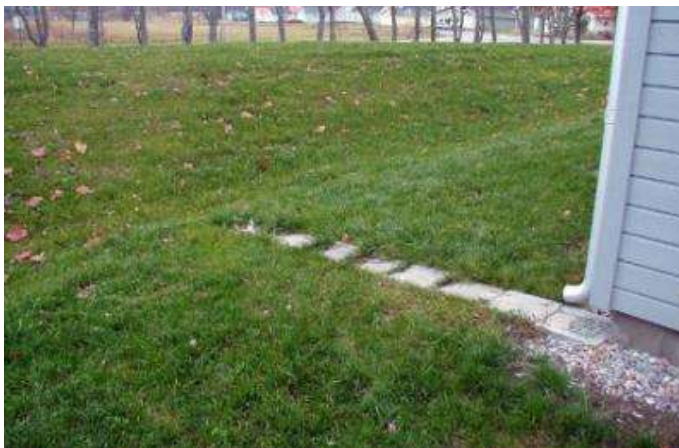
Figur 26 - Erosionsskyddat utlopp från stuprör (Stockholm vatten och avfall, 2017). Bilden visar också hur ett lågstråk bildas i gräsmattan.

I avvattningsplanen ges förslag på hur längsgående makadamdiken kan användas för ytlig avledning och fördröjning, för att sedan avvattnas genom dräneringsledning och kupolbrunn som är upphöjd ovanför dikets botten. Sammantaget utgör dikena ca 500 m. Utformas dessa endast för ytligfördröjning skulle tvärsnittsarean i snitt behöva vara minst 0,25 m². Förslaget är att utforma dessa som makadamdiken. Ges dessa dimensioner 0,5 + 0,6 m kan ca 60m³ totalt fördröjas i makadamlagret, givet 40% porositet. Den ytliga volymen bör sedan utformas för att klara av att magasinera 65 m³. Görs dikena 1,5 m breda på ytan, med 1:3-slänter mot mitten blir maxdjupet 0,25 m³. Detta ger en överkapacitet, vilket bedöms rimligt då denna minskar med dikenas bottenlutning. Vid detaljprojektering kan anläggningarna dimensioneras med hänsyn till avtappning vilket minskar ytbehovet. Ett bredare dike med flackare slänter smälter väl in på en tom som gräsmatta. Se exempel på ytlig avledning av stuprörsvatten mot lågstråk i gräsmatta i figur 23.

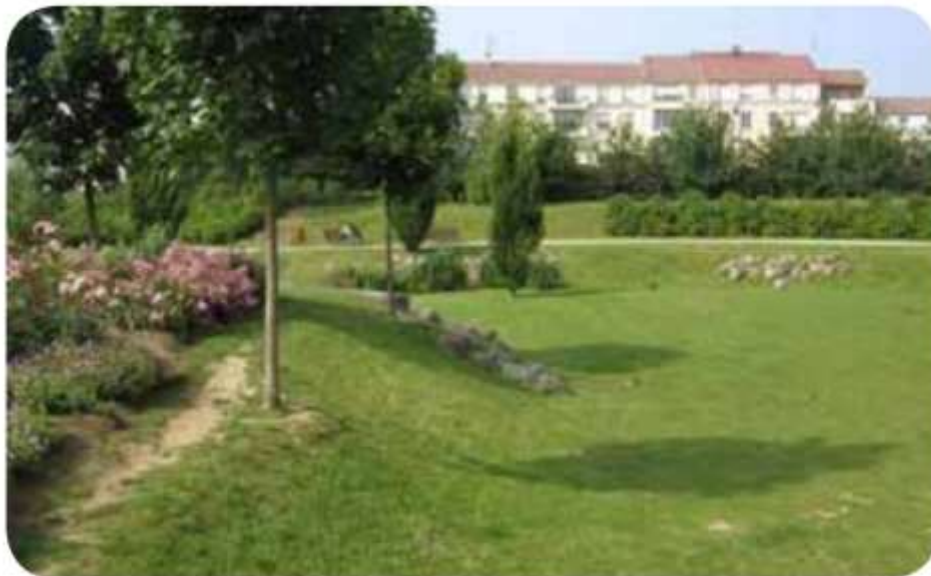
Den större parkytan inom kvartersmarken, där också en lekplats placeras, föreslås en större nedsänkt yta (torrdamm). En torrdamm kan utformas som en multifunktionell yta och vara tillgänglig för andra aktiviteter när den inte är vattenfylld. I regel fylls endast en liten eller ingen del av ytan vid små regn men vid större regnhändelser så fylls den temporärt med ytligt stående vatten. Utloppet bör vara reglerat för att erhålla flödesutjämning och en vattenspegel. Den torra dammen kan ex. vara gräsbeklädd med underliggande krosslager som dräneras. Detta för att lättare bli av med vattnet och minska risken för en lerig yta. Ytan bör av säkerhetsskäl utformas med flacka slänter.

Figur 27 – Exempel på torr damm/översvämningssyta (Uppsala vatten, 2014b).

Dimensioneras ytan för att kunna kvarhålla 20mm vatten/per reducerad area för parkområdet uppgår behovet av fördröjningsvolym till ca 6m^3 . Utifrån det totala fördröjningsbehovet inom planområdet är det dock önskvärt med en något större volym. Det är sannolikt att vatten från närbelägna tomter kan ansamlas i dammen vid större regn, då fördröjningen på tomtmark når sin maxkapacitet.

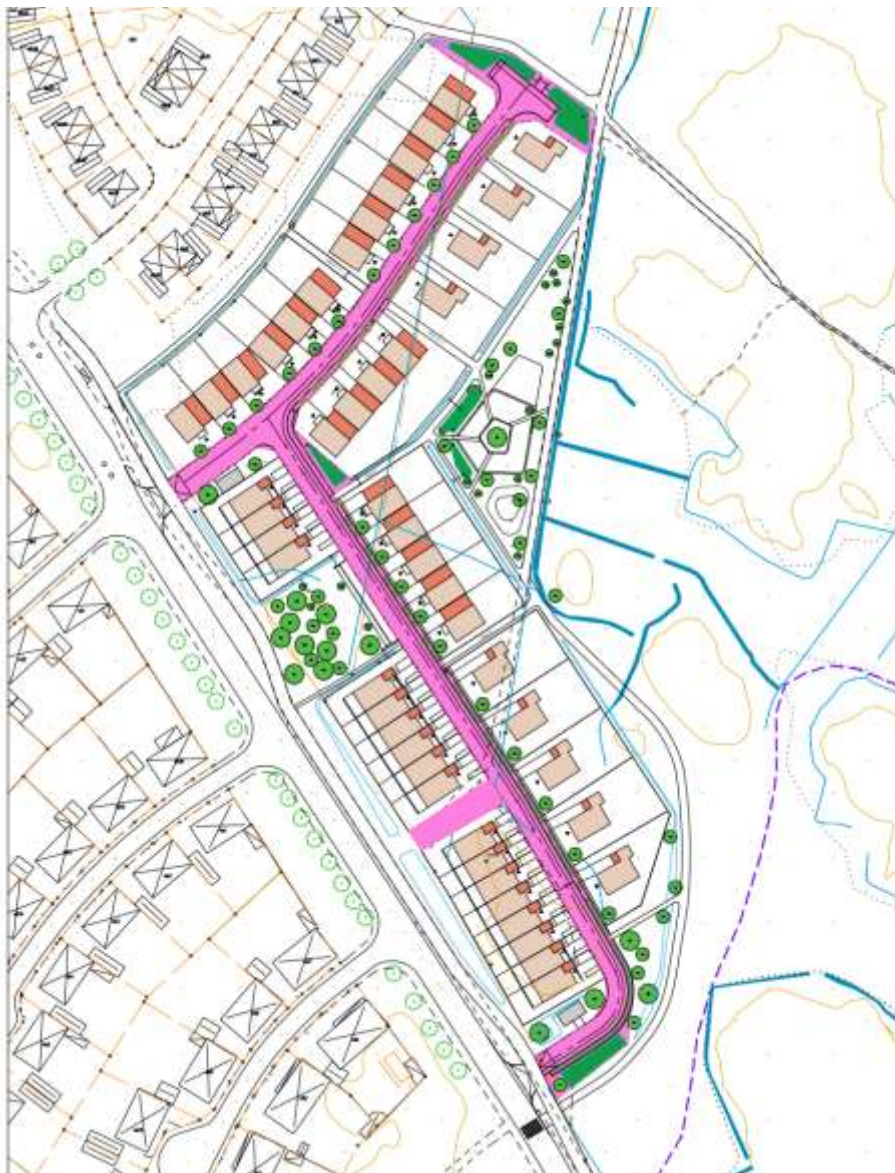
Figur 30 - Föreslagen allmän platsmark för att möjliggöra hantering av gatudagvatten. Rosa fält utgör förslag på allmän plats för gata med sidoområden. Läge för ledning som avleder vatten från planområdet bör också beaktas vid planarbetet. Skiss, White Arkitekter.
