# Kungsgärdet 35:3, Kv. Njord

Kulturmiljöutredning

2025-01-10

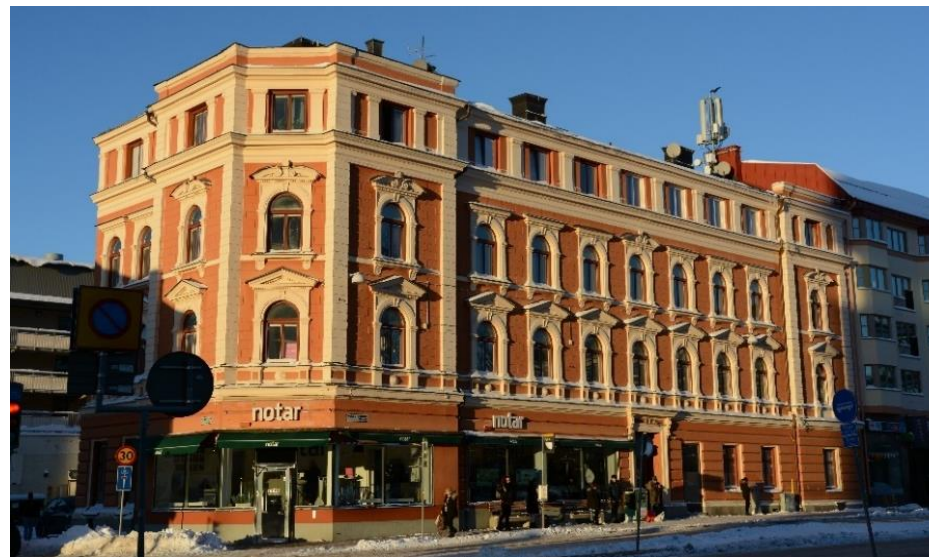
Fasaderna är putsade och avfärgade i en tegelröd kulör. Mot gatorna är fasaden rikt utsmyckad med rusticeringar, hörnkedjor och ornamentik i ljus sandfärgad kulör i form av profilerade listverk och dekorativa fönsteromfattningar. Taket är ett svartmålat bandtäckt plåttak med brutet fall mot gården och ett flackare fall mot gatorna. Taket kröns av sju plåtklädda skorstenar och mot gården finns fyra takkupor. Sockeln är i huvudsak av krysshuggen granit med ventiler av gjutjärn.

Gatufasaderna har tretton fönsteraxlar med rundbågiga fönster med tre lugter, med undantag för fjärde våningen som har rektangulära fönster med mittpost. På andra våningen är fönsteromfattningarna krönte av klassiska gavelfrontoner, tredje våningen med kornischer med undantag för risaliterna och gatufasadens mittersta fönster som kröns av segmentformade frontoner. Den fjärde våningen är försedd med pilastrar mellan fönstren.

Gatufasad med putsornamentik samt skyltfönster i bottenvåningen.

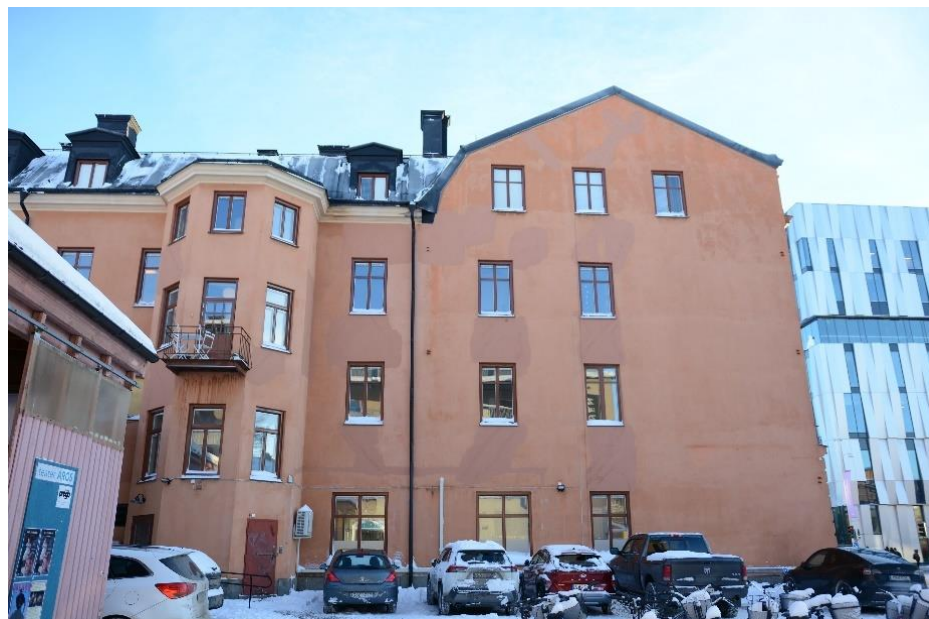
Enklare gårdsfasad med utanpåliggande trapphus.

Gårdsfasaden har kvadratiske fönster bestående av fyrluftsfönster eller treluftsfönster med mitt- och tvärpost, samt tvåluftsfönster med mittpost. Fönstrens nedre lufte är avlånga och de övre kvadratiske. Det finns inte några ursprungliga fönstersnickerier kvar, men de nya fönstren har behållit den traditionella formen och är målade i engelskt rött. Fönsterbleck liksom stuprör är av kopparplåt mot gatan. Källardörren är av stålplåt och leder till källarvåningen som är försedd med stickvalv av tegel.

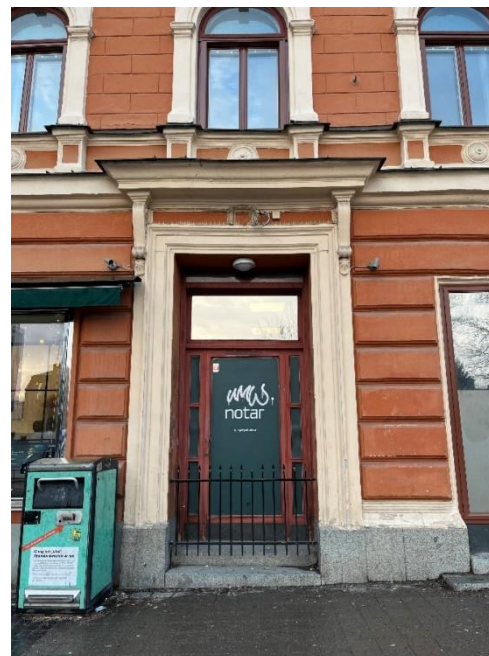
Mitt på gatufasaden mot Vaksalagatan finns en före detta butiksentré. Porten har ett ramverk och glasningslist av trä samt överljusfönster. Entrén har en ornamenterad omfattning med kornisch och voluter. Entrén är idag igensatt med ett staket och glaspartierna är täckta.

Igensatt entré mot Vaksalagatan.

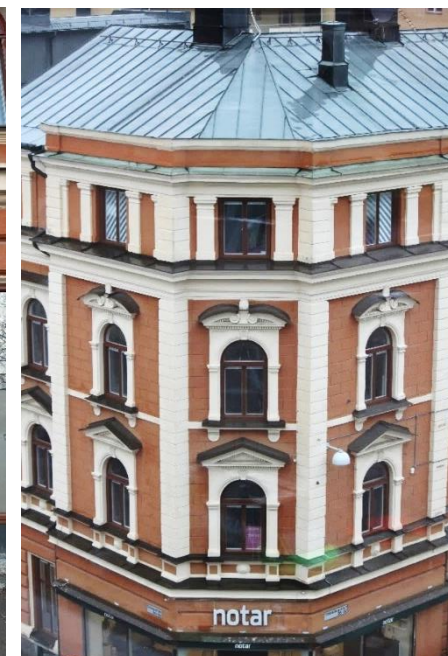
Byggnadens symmetriska fönstersättning.

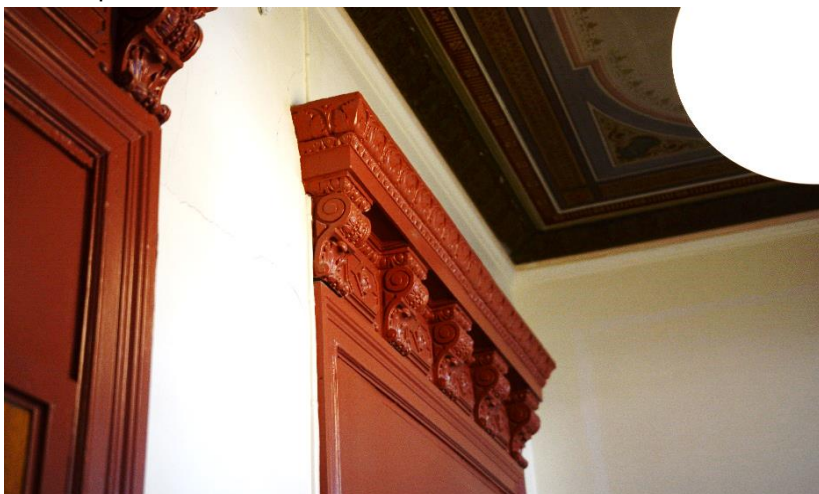
Rödmålade dörrar med rikt dekorerade överstycken.

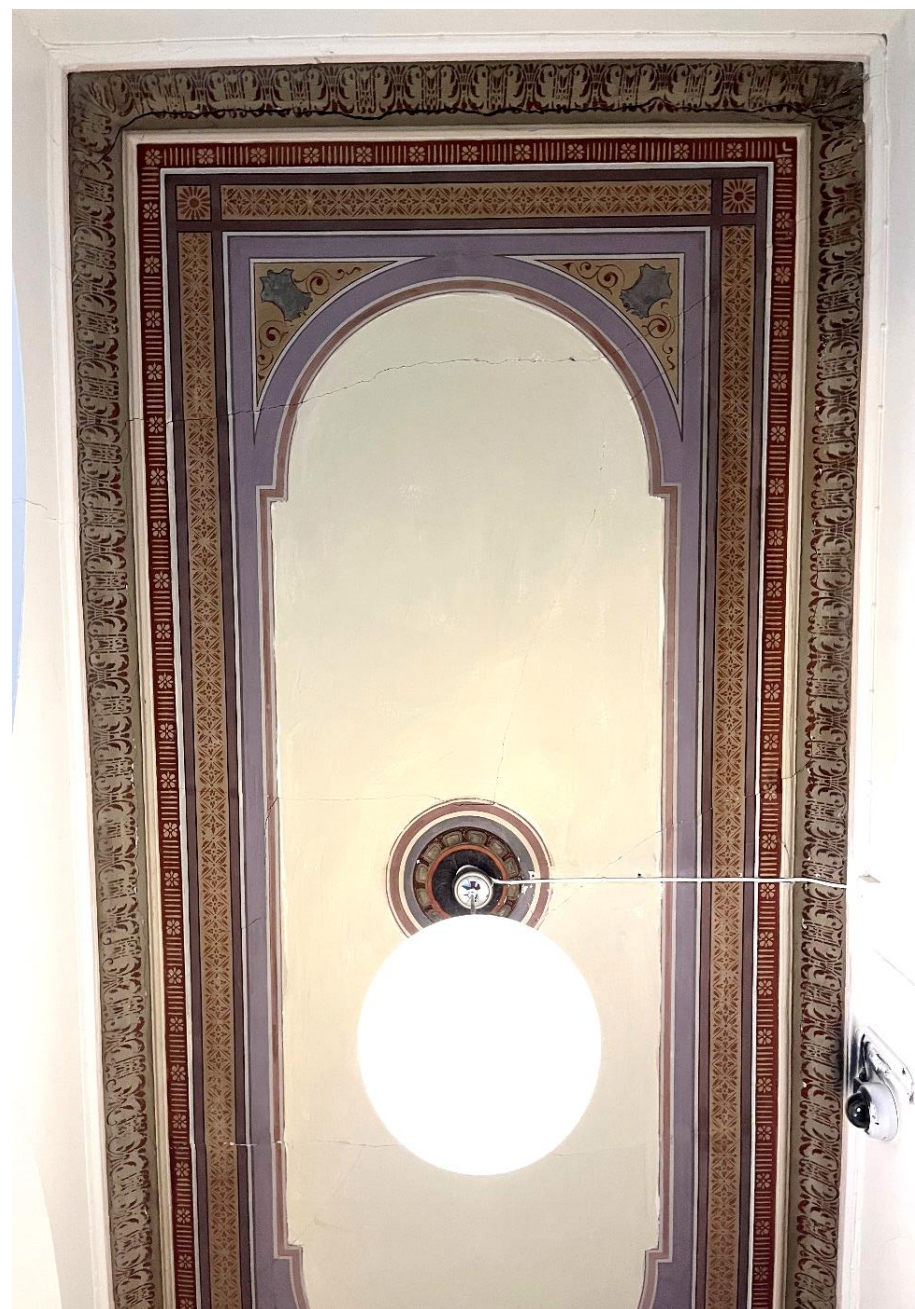
Våningsplanen i trapphuset präglas av dess innertak med bevarade dekormålningar i dova kulörer. Trapphuset har i övrigt ljusa putsade väggar och en mycket enkel dekormålning från senare tid.

Putsat innertak med dekormålning.

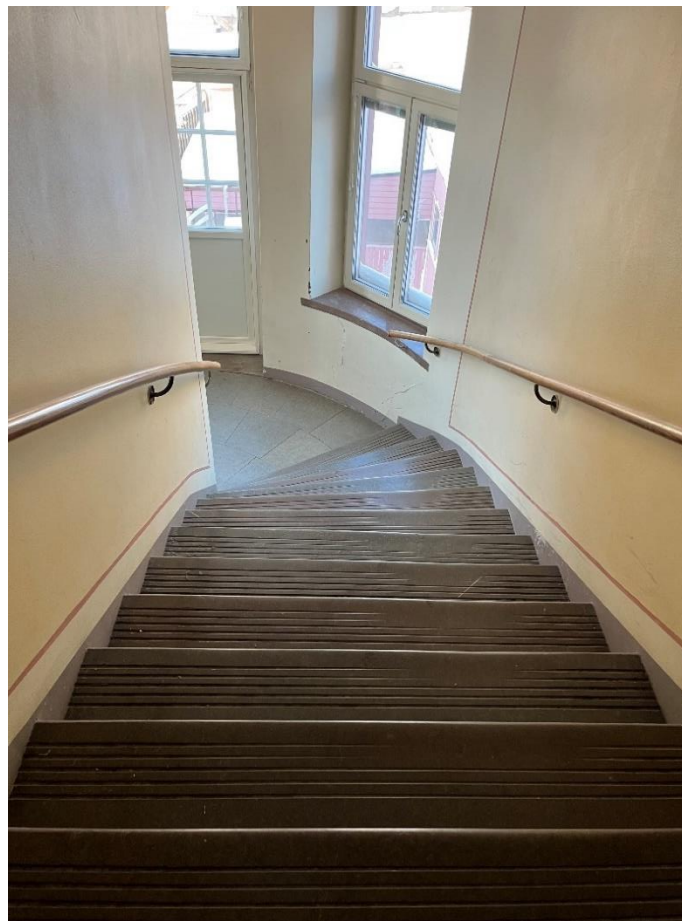
Trapporna har sättsteg av kalksten och vilplan med kalkstenshällar och våningsplan med mönsterlagda marmorgolv. Handledarna är i trä. Lägenhetsdörrarna mot trapphuset har ursprungliga dörrfoder målade i röd kulör. På plan 3 finns rikt dekorerade överstycken i original. Själva dörrarna är utbytta till enkla moderna, med undantag för vindsvåningen på plan 4 som har spegeldörrar i trä.

Trapphus med gedigen stentrappa och handledare i trä.

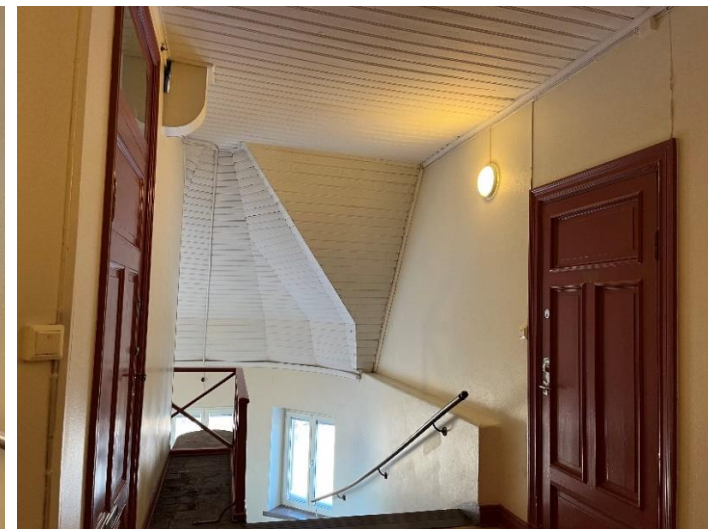
Vindsvåningens väggar och tak är klädda med pärlspont och våningsplanet har ett brädgolv.

Plan fyra med innertak med pärlspont och spegeldörrar.

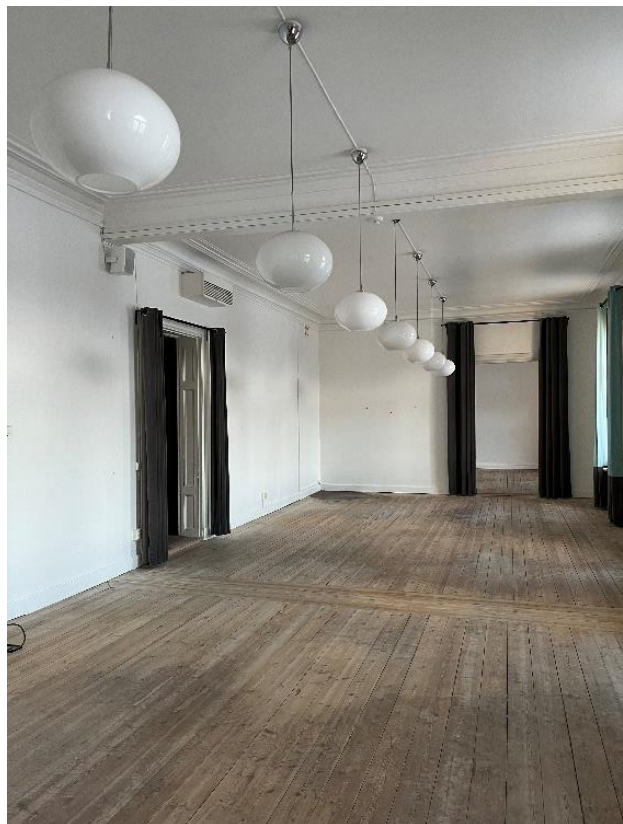
Lägenhetsinteriör med brädgolv och bevarade snickerier så som taklister och fönstersmygar.

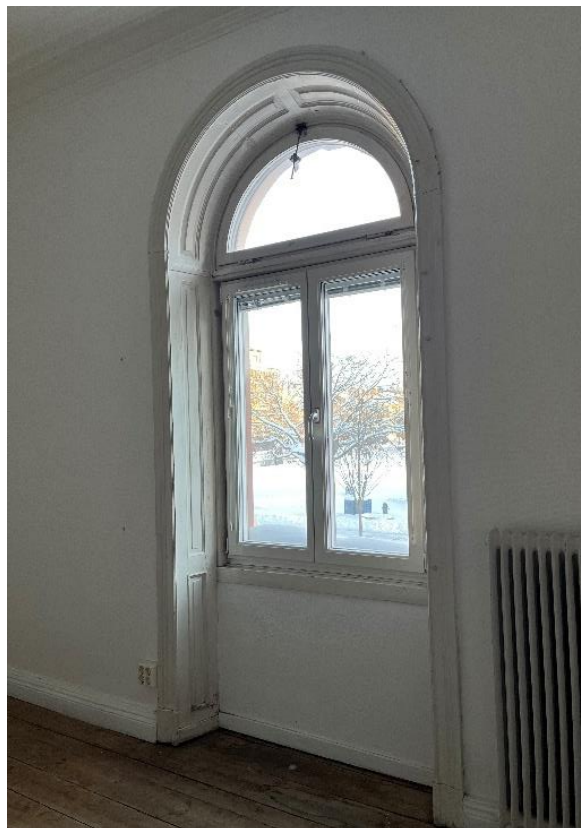
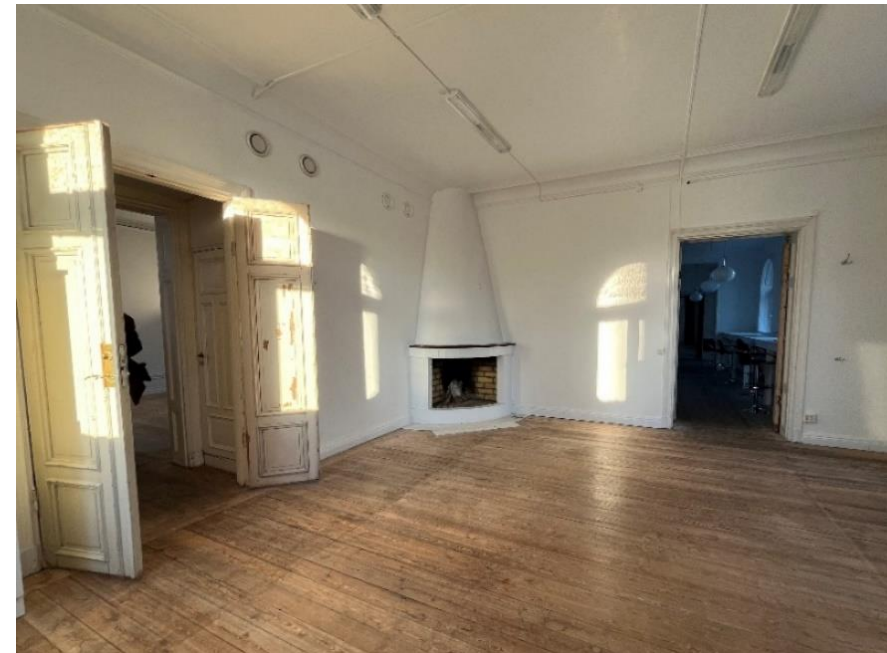
Interiör med bevarade dörrar och en öppen spis.

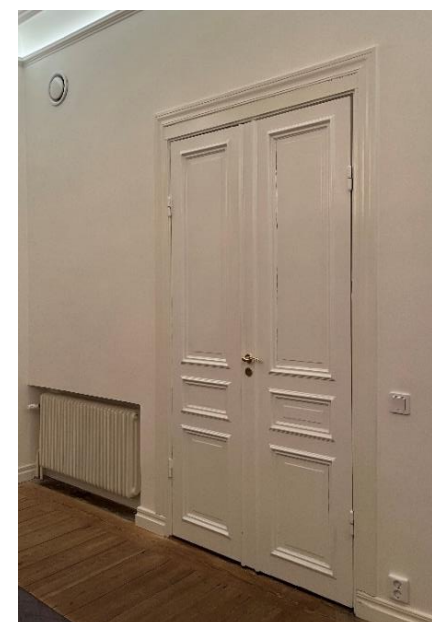
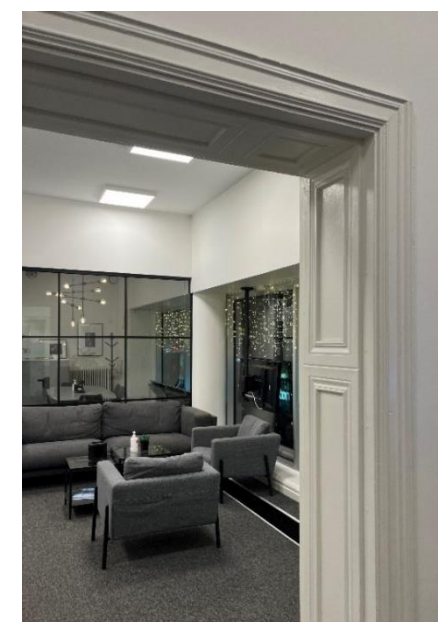
Bottenplanets lokal med bevarade pardörrar och dörrsmygar med dekorativa snickerier.

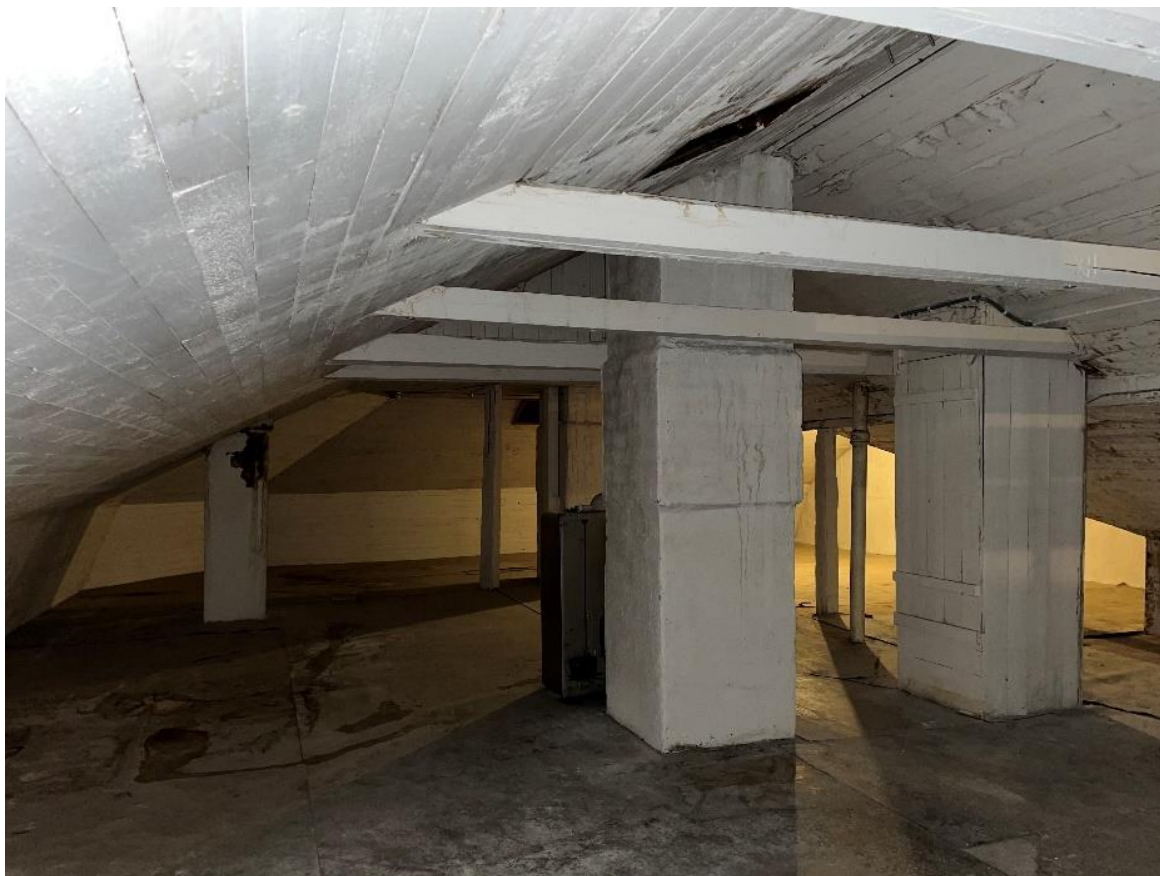
Vindsutrymme från påbyggnaden 1917.

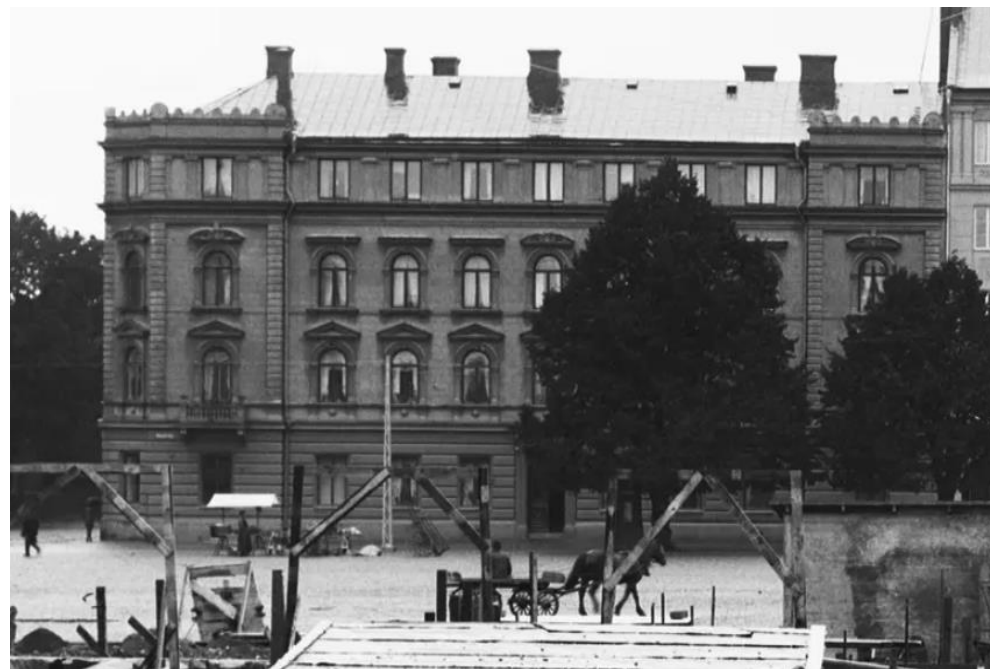
År 1925. Byggnaden har nu fått en till våning. Risaliterna har en krenelering som senare avlägsnats. Foto: Sandberg, Paul. Källa: Digitalt museum/Upplandsmuseet.

1917 upprättades ritningar för en påbyggnad av vinden mot Vaksala torg. Det var då våningen belägen ovanför den gamla takfotslisten mot Vaksala torg och Salagatan byggdes. Tandsnittsfrisen försvann och risaliterna accentuerades genom förhöjda listverk.

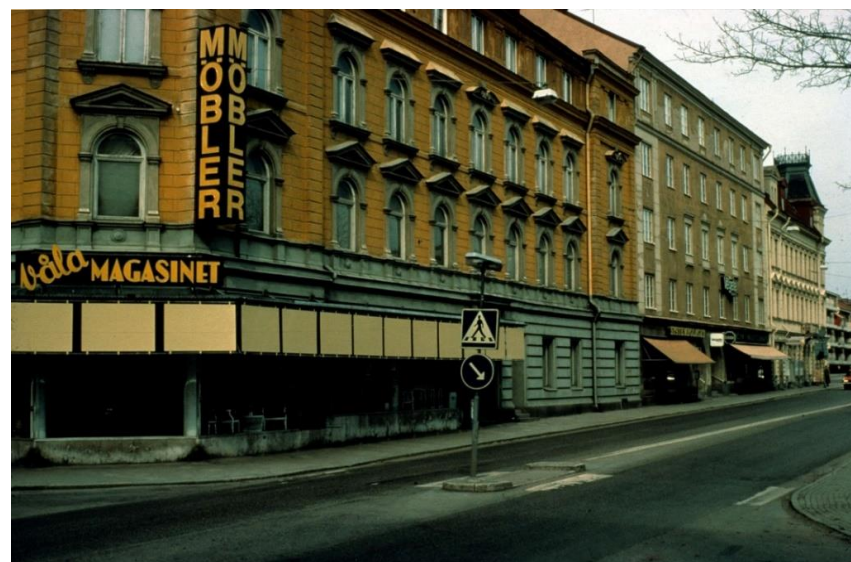
År 1981. Skyltfönstren har tillkommit och fasaden har en annan färgsättning än idag. Foto: Ehn, Ola. Källa: Digitalt museum/Upplandsmuseet.

Efter vålamagasinet flytt användes bottenplanet till kosmetikaförsäljning och kontor på plan 1. Idag sitter Notar mäklarbyrå i lokalerna. Inför detta byggdes lokalen om, bland annat togs trappan från 1950-talet bort, en entré tillkom återigen på hörnet och entrén från gatan stängdes till. Trapphusets dörr byttes till en modern dörr som ersatte en trädörr med fyra smala avlånga glastrutor och dörromfattning av röda klinkerplattor. I gårdshuset huserar idag Sprakateatern.

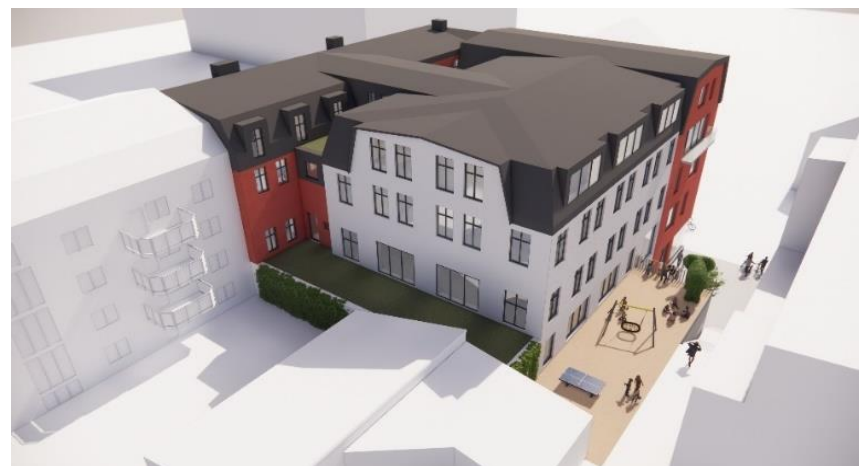
Den befintliga byggnaden hanteras varsamt genom att tekniska installationer inrättas i den nya byggnaden för att minska påverkan på interiören. Det befintliga trapphuset bevaras interiört. Gårdsfasaden byggs in och planeras att delvis kunna upplevas inifrån kontorshuset.

Det föreslås även en takhöjning av den befintliga byggnaden med bibehållen takvinkel mot Vaksalagatan och Salagatan. Tak och plåtbeslagning utförs av falsad slätplåt. Takfönster tillkommer mot Vaksalagatan. Hörnets putskrön från 1917 bildar ny linje för takfot.

Gårdsytan bebyggs med en storskalig kontorsbyggnad som länkas samman med den befintliga.

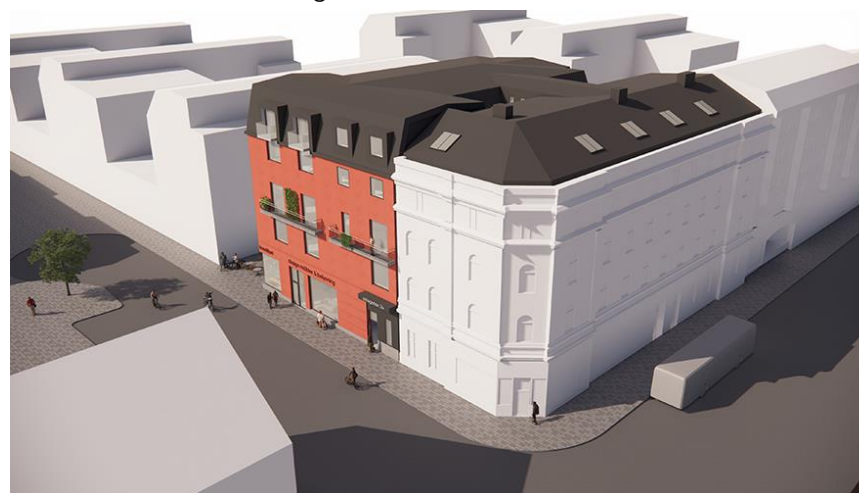
Den nya byggnaden föreslås inrymma lokaler för handel i bottenplan mot Salagatan. Ett litet torg bildas på ytan mot befintliga bostadshuset norr om fastigheten.

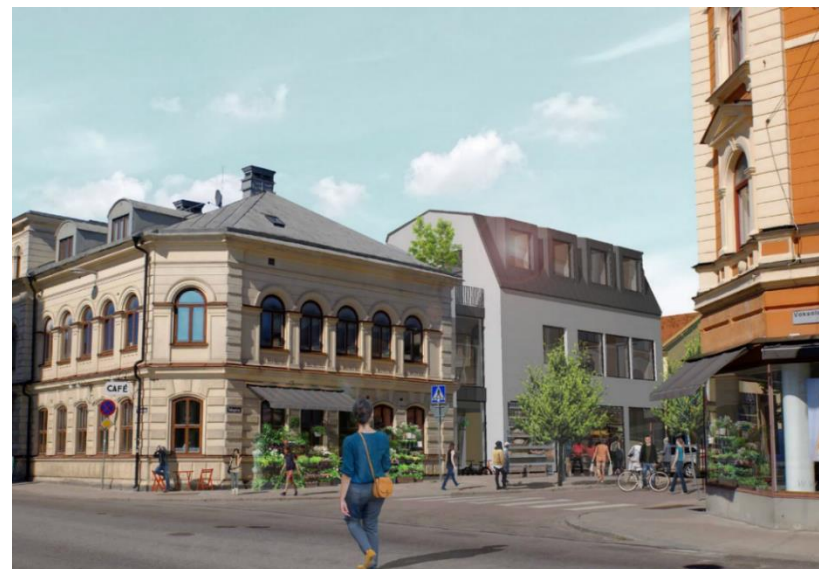
Illustration av nybyggnad i kv. Fröj från den fastställda detaljplanen.  
Illustration: VESPR AB.

För kv. Fröj finns en antagen detaljplan som tillåter rivning av ett gårdshus från 1800-talet och uppförande av en ny byggnad. Det är av stor vikt för riksintresset att inte ytterligare rivningar av kulturhistoriskt värdefull 1800-talsbebyggelse genomförs. En kumulativ effekt där den historiska karaktären minskar kan anses redan vara påbörjad genom rivningarna i kv. Gerd och uppförandet av Uppsala konsert och kongress.
