## **Miljöteknisk markundersökning på fastigheten Svartbäcken 1:10, Fyrishov, Uppsala**

GRAP 18264

Geosigma AB

2018-08-31

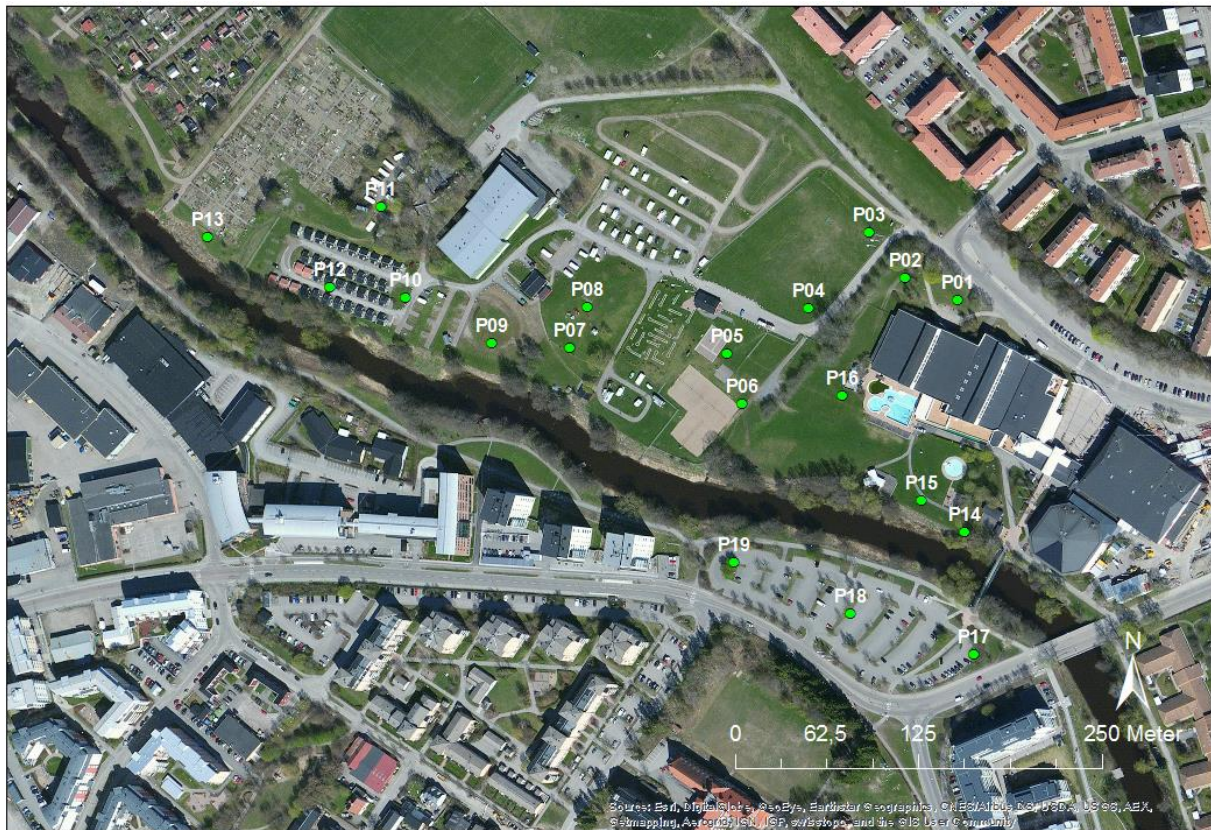
Provtagningspunkternas ungefärliga läge och använd numrering redovisas i Figur 2-1. Punkterna valdes utifrån utbredningen av de lertäkter som tidigare funnits inom området samt det område där risken för påverkan på grundvattnet i åsen pekats ut som hög (i anslutning till punkterna P10-P12), beläget väster om badmintonhallen. Lertäkternas utbredning har hämtats från Qvarfort (2011), se Figur 2-2. Förmodat naturliga jordlager påträffades i samtliga punkter förutom P08, som var belägen uppe på en kulle. För ytterligare information om jordarter, observationer och resultat från PID-analyser, se Bilaga 1.

Figur 2-1. Ungefärligt läge för provpunkterna P01-P19.

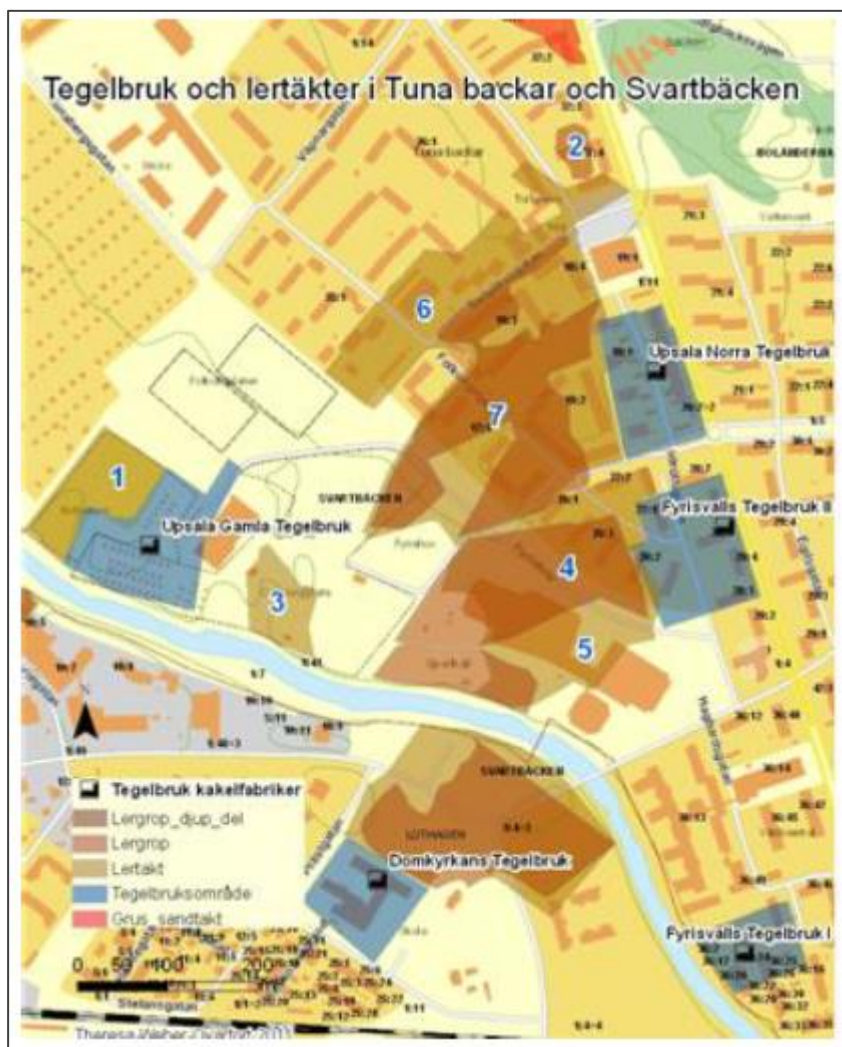
Figur 2-2. Förmodad utbredning av tidigare lertäkter inom och omkring det aktuella området. Källa: Qvarfort, 2011.
