## **Yttrande över rapport från Försvarmakten gällande provtagning i kontrollprogram avseende PFAS**

Remiss från Förvarsinspektören för hälsa och miljö, dnr. FIHM 2019-538-2  
Rapport provtagningsomgång 1-8 år 2017-2018, kontrollprogram för grundvattenkvalitet  
avseende PFAS vid luftstridsskolan  
Remisstid: 26 september 2019

## Yttrande över rapport från Försvarmakten gällande provtagning i kontrollprogram avseende PFAS

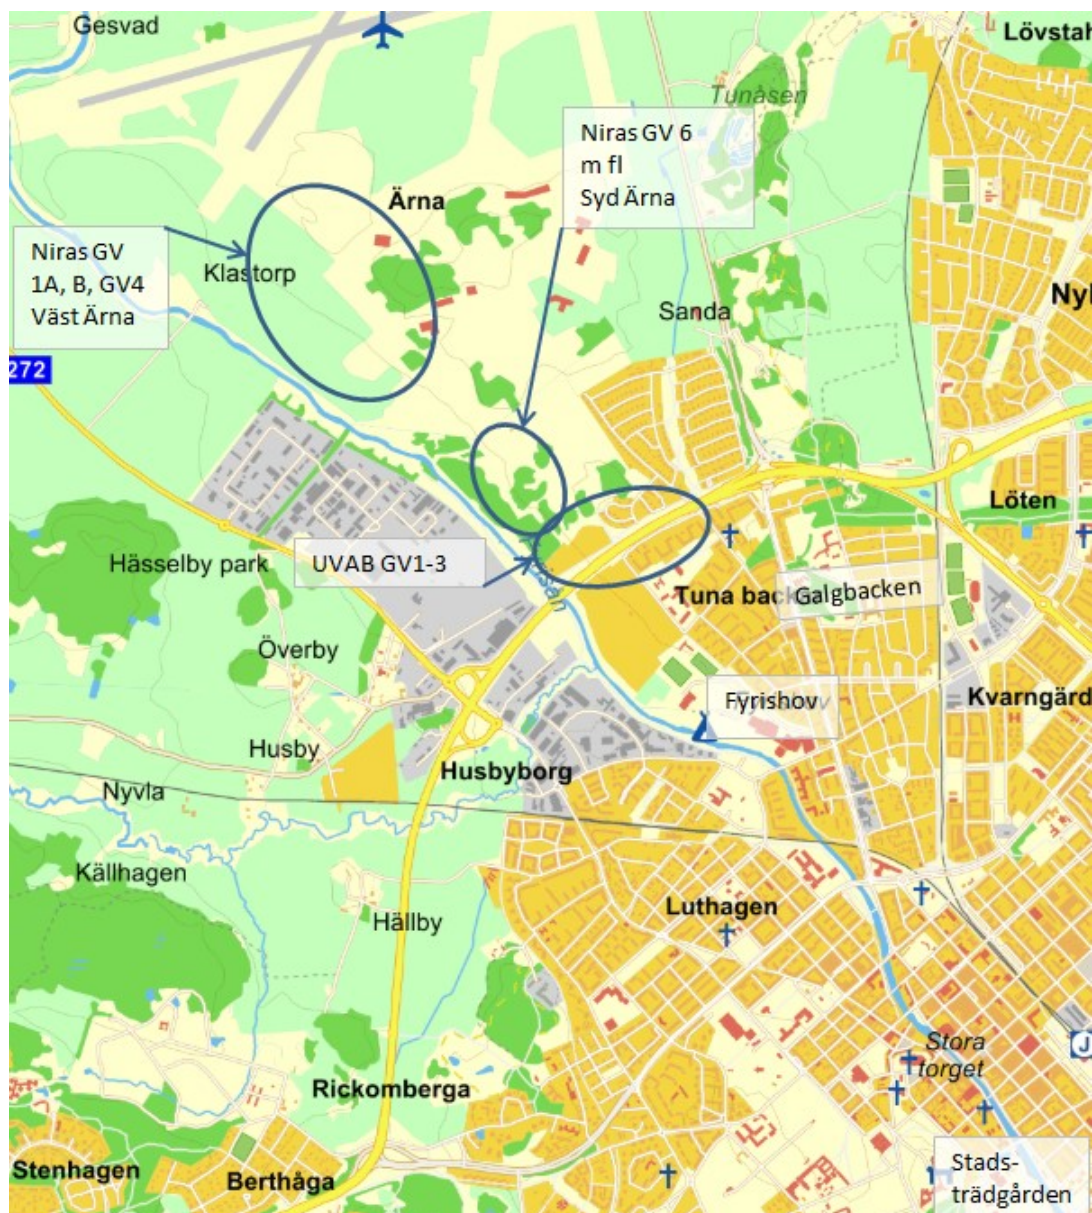
Figur 1: Förenklad översikt över provpunkter och några samband som rapporten talar om.

UVGV1-3 avviker från Väst Ärna och Syd Ärna. Det området har en sammansättning som indikerar källnära påverkan enligt rapporten. I rapportens sammanfattning är det oklart om det finns en koppling mellan dessa och Fyrishov. Även Fyrishov har indikation på en källnära påverkan. Det finns också indikationer på en koppling mellan UVGV1 och Fyrishov.

Rapporten menar att PFAS sammansättningen i Stadsträdgården indikerar en eller flera tillkommande mer lokala källtermer. Detta grundar sig enligt rapporten på kvoten mellan långa/korta och grenade PFAS och relativt hög koncentration och förekomst av PFDA (som inte påträffats på Ärna). Försvarsmakten menar därför att rapporten visar att det inte finns något tydligt samband mellan PFAS föroreningen på Ärna och vattentäkten i Stadsträdgården. Nämnden ser inte att det finns stöd i underlaget för att dra en sådan slutsats.

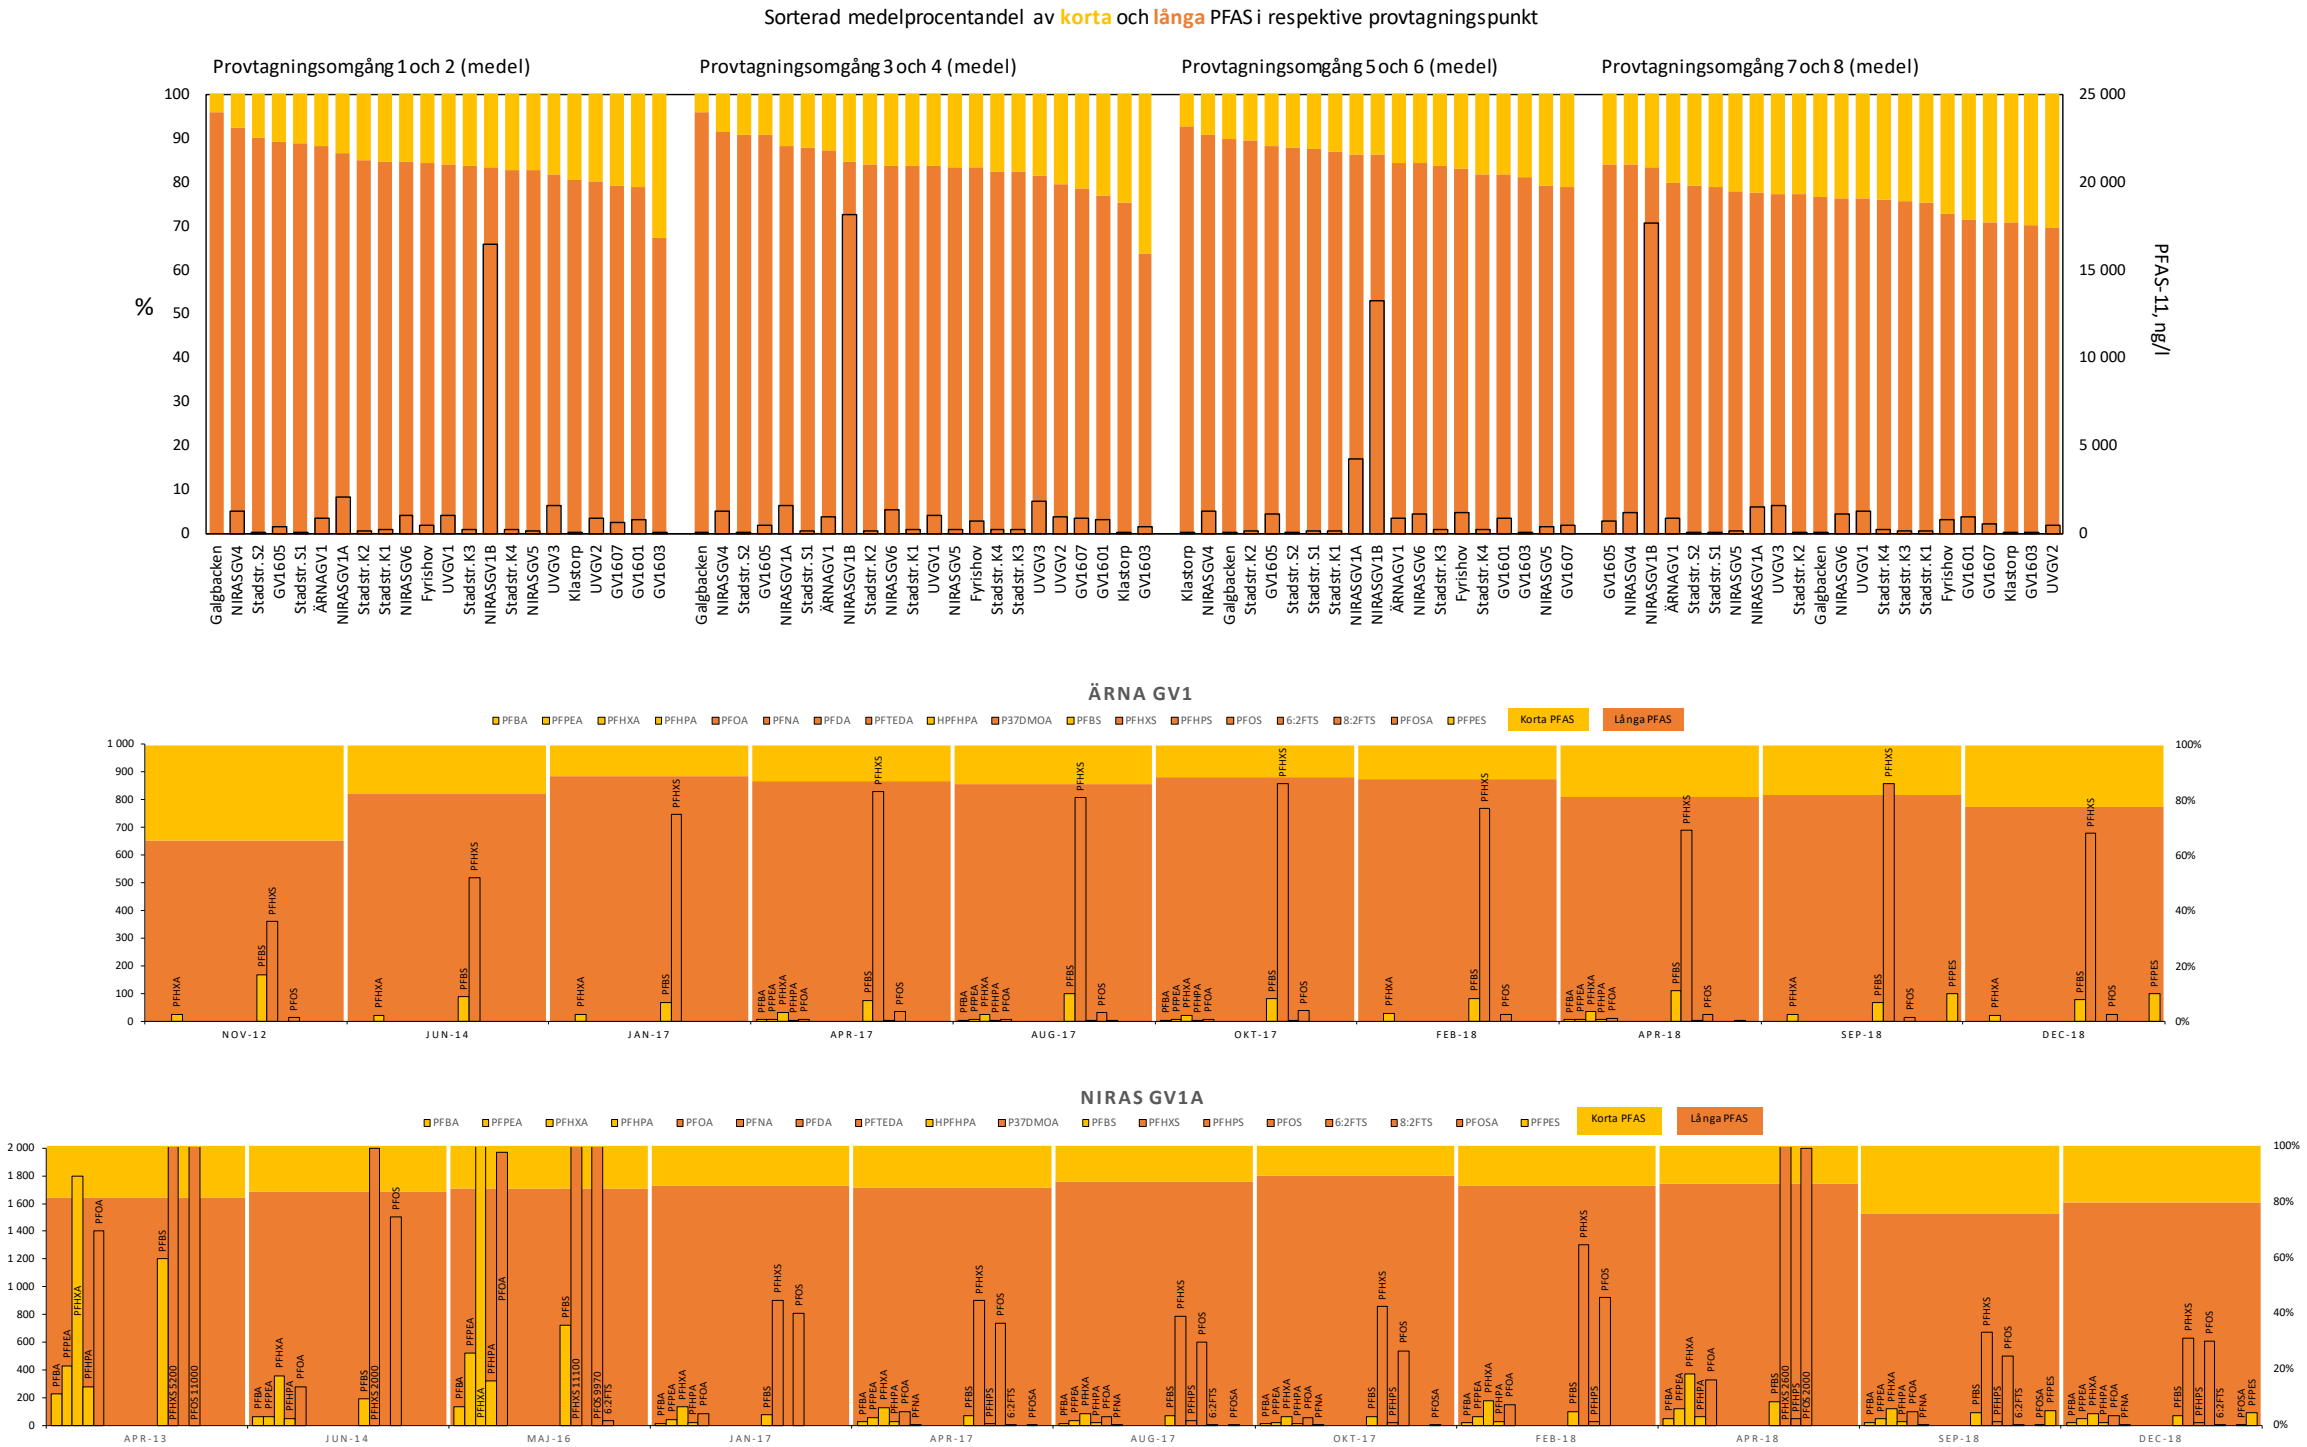
Av följande 23 figurer framgår haltförållandena av samtliga påträffade PFAS-kongener för varje enskild provtagnings-lokal och vid varje provtagningstillfälle. I diagrammen representerar de breda staplarna i bakgrunden den relativa procentuella fördelningen av långa och korta PFAS vid varje enskilt provtagningstillfälle. Dessa staplar svarar mot den högra axelskalan. Påträffade enskilda PFAS redovisas med de smala staplarna i miljarddels gram per liter (ng/l) och svarar mot den vänstra axelskalan. Indelningen mellan långa och korta PFAS har skett enligt Buck m.fl. (2011).

Märk väl att diagrammen endast baseras på det urval av PFAS som har låtits analyseras. Ett större urval av PFAS har analyserats i senare provtagningar och rapporteringsgränserna har sänkts från 10-tals ng/l till enstaka ng/l. Tidiga PFAS-analyser inkluderade inte heller grenade isomerer/molekylformer av t.ex. PFOS. Diagrammen är sannolikt missvisande vid låga halter (halter nära laboratoriets rapporteringsgränser) och risk föreligger härvid att den redovisade relativa fördelningen inte är representativ i provtagningspunkter som uppvisar låga haltstyrkor av PFAS.
