# Kvarteret Ångkvarnen i Uppsala

## Kulturhistorisk analys

# 1. Uppdraget

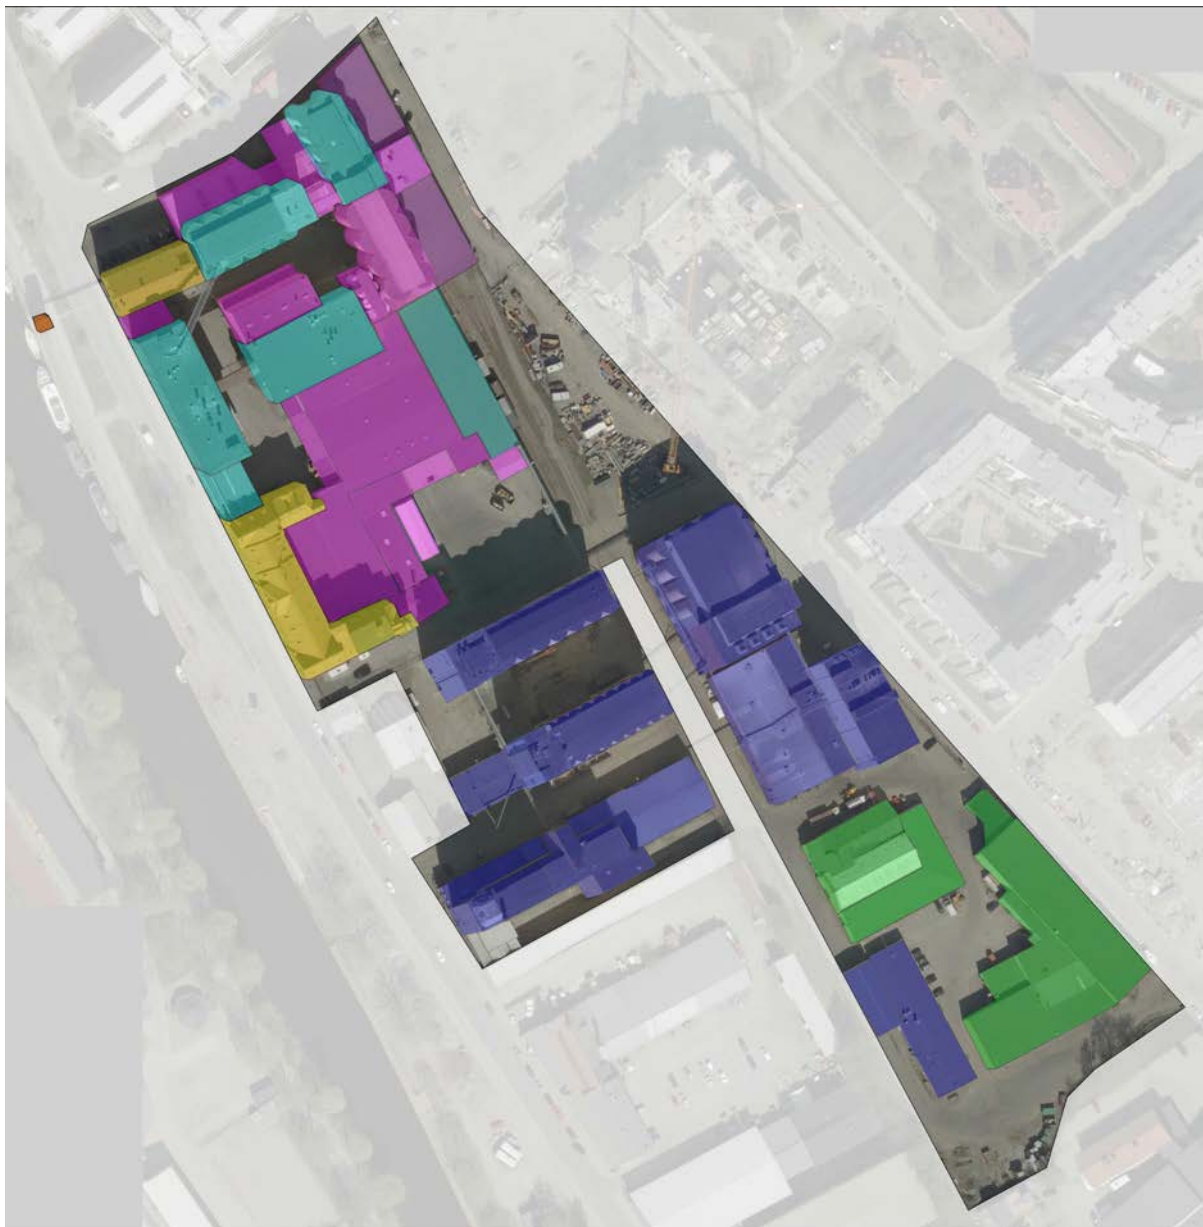
Utredningsområdets byggnader med färgmarkering av vilka epoker de tillhör.

Gult	Den gamla ångkvarnen 1864—1939
Turkos	Den moderna industrikvarnen 1939—1963
Lila:	Kvarnen under Lantmännen 1963—
Grönt:	Stål & Maskin 1917—1972
Blått	Lantmännens spannmåls- och utsädeshantering 1939—

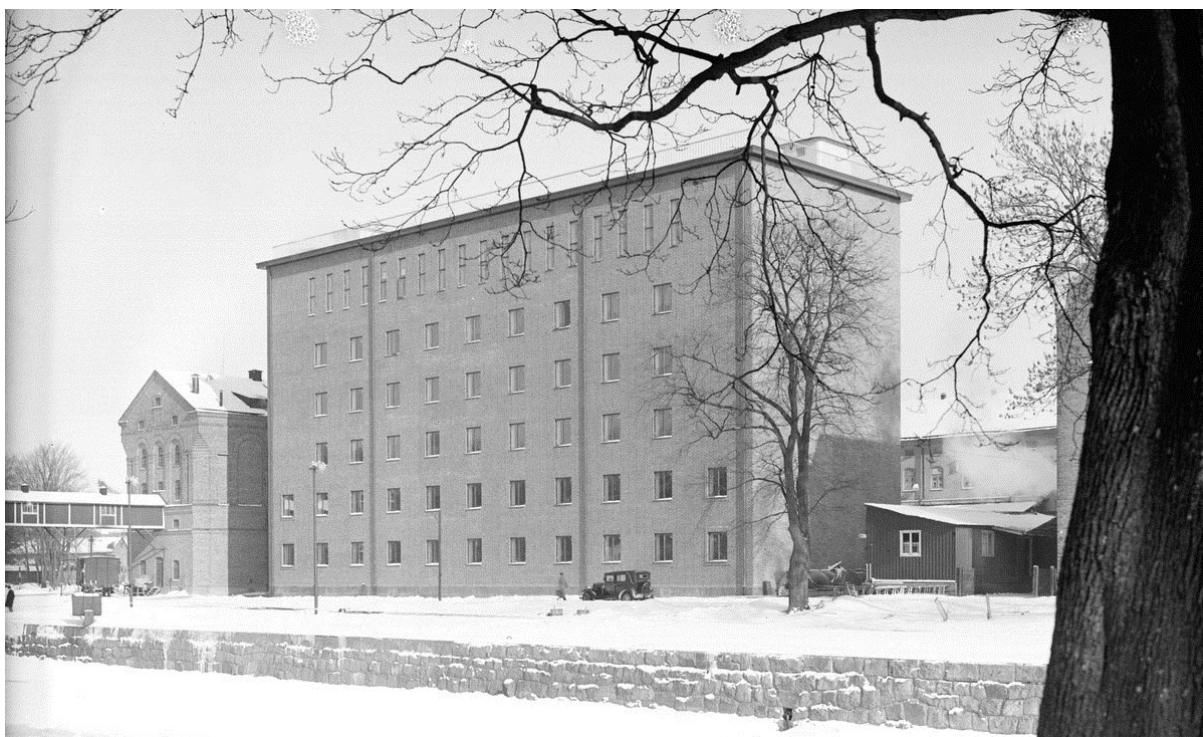
*Den nya kvarnbyggnaden strax efter uppförandet. Foto Gunnar Sundgren 1944/UM*

Efter stadsplaneändringen 1938 uppfördes kvarnbyggnaden 1939—1940 efter ritningar av civilingenjör Carl Ritzén, Byggnadstekniska byrån i Göteborg. Entreprenör var Byggnadsfirman Anders Diös. Fasaderna utfördes med rött Røbotelgel. I byggnaden fanns förutom kvarnavdelningen rensningsverk och blandningssilo. Väggarna

uppfördes i tvåstens tegelmur och bjälklagen i skelettkonstruktion med bjälklag och pelare av grov H-balk med bultade förband. Mellan ytterväggarna och bjälklagen utfördes en spalt för kanalisation och luftväxling. Våningsplanen i kvarndelen indelades i putsbotten, där kornen putsas från medföljande skalpartiklar, valsbotten, där malningen sker, samt siktboten där mjölet siktas ut ur malgodset.

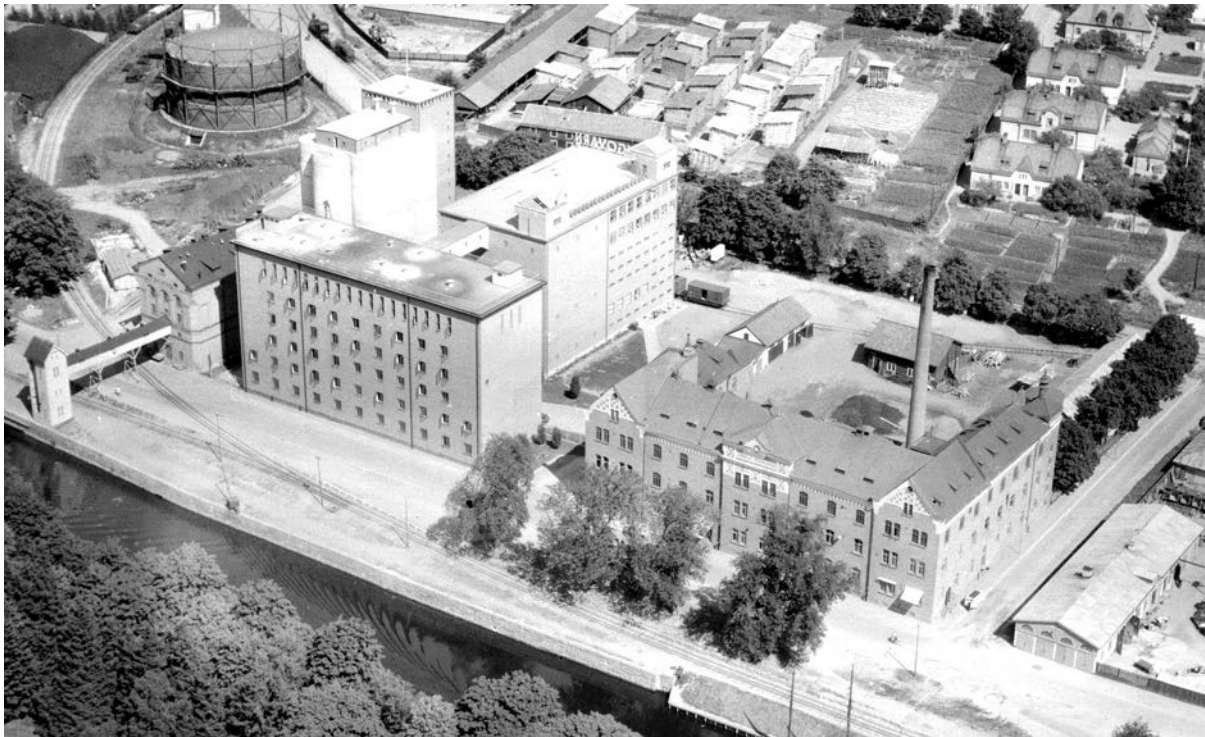
*Flygfoto från 1947 som visar kvarteret Ångkvarn efter att huvuddelen av bygnadsprogrammet blivit genomfört. Den gamla kvarnbyggnaden har gett plats för mjölsilo och macaronifabrik samt en modern spannmålsilo med betongceller, maskintorn och lanternin. Under 1948 utökades den nybyggda silon så att den kom att sträcka sig till den gamla tegelsilon närmast hamnen. Observera skorstenen till jästfabrikens ångpanna. Foto AB Flygtrafik 1947/UM.*

Den gamla eldhärjade kvarnbyggnaden revs för att ge plats åt de nya byggnaderna och grundläggningen startade 1940. Entreprenör var Nya Asfaltbolaget i Stockholm och byggnaderna stod färdiga 1942. Mjölet transporterades med en lufttransportör till mjölsilobyggnaden där det förvarades i 27 mjölceller. Mjölsilon utformades liksom kvarn-

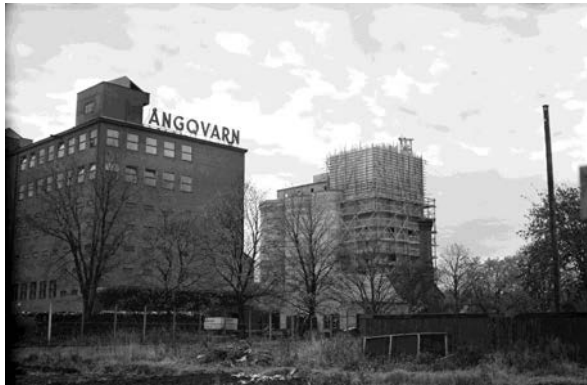
Den nya spannmålsilon under uppförande, troligen 1945.  
Foto UppsalaBild/UM.

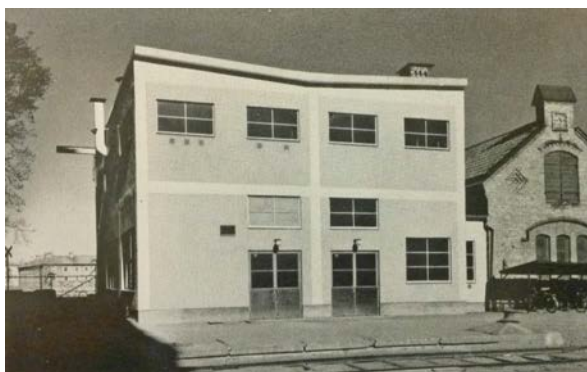
Verkstadsbyggnad ritad av arkitekt Tage Rosenlind och uppförd 1956. Foto Diös.

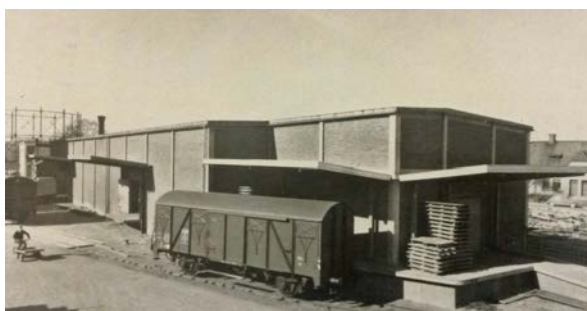
Magasinsbyggnad ritad av arkitekt Tage Rosenlind och uppförd 1956. Foto Diös.

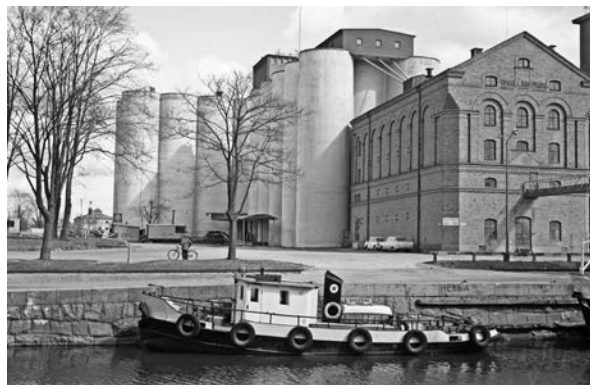
*Den nordligaste silon (till vänster i bild) uppfördes efter stadsplan 1960. Foto troligen 1960-talet. Foto Broman/Sjöhistoriska museet.*

Efter stadsplan 1960 byggdes ytterligare en spannmålssilo. Den uppförs i vinkel mot 1940-

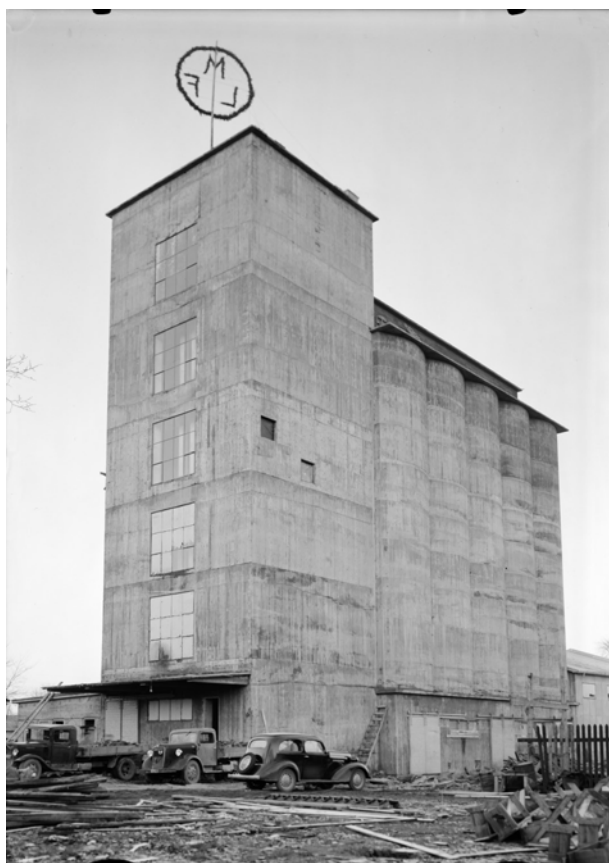
*Silobyggnaden efter färdigställande. Byggnaden har målats och tillhörande låga byggnad för driftspersonalen har uppförts, liksom ett större magasin. Maskintornet kröns av skylten "Mälardalens Lantmannaförbund". Av bilden framgår att fönsterna i maskintornet kunde ställas upp för vädning. Från andra våningens fönster löper en lufttransportör till kajen vid Fyrisån. Foto Paul Sandberg 1940/UM.*

betongsilor. Byggnaden hade ett rektangulärt, 28,5 meter högt maskintorn med stora spröjsade fönsteröppningar i varje våningsplan och bakom detta 10 tätt hopbyggda runda lagringsceller krönta av en lanternin där transportörer fördelade säden mellan olika fickor. Till byggnadskroppen fogades en magasinsbyggnad och en byggnad för kontor.

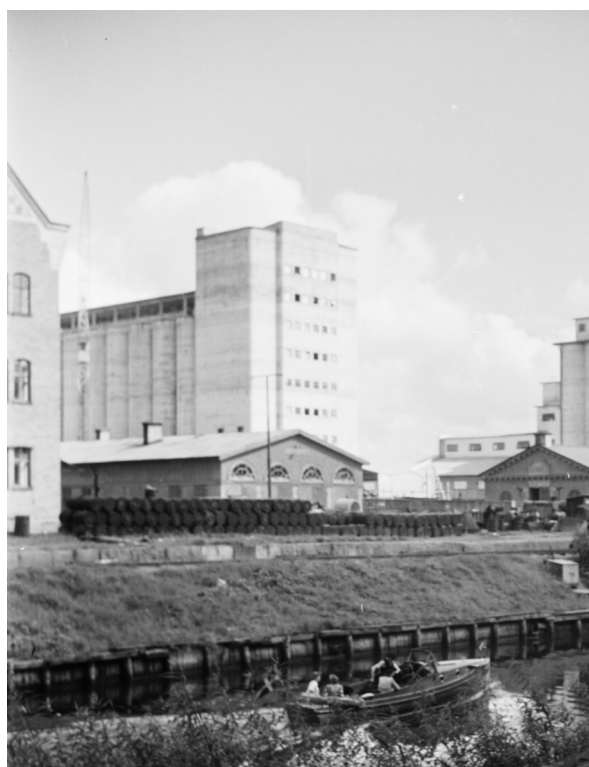
Silon från 1954, troligen en kort tid efter färdigställandet. Foto Gunnar Sundgren/UM.

1953 planerade man för ytterligare en silo strax norr om den första. Det var inte möjligt att placera den nya silon bredvid den gamla eftersom området närmast Östra Ågatan upptogs av en kommunal kloakpumpningsanläggning. En ändring av tomtindelningen fick åter göras, med en avstyckning av en ny tomt, nr 18, längs Östra Ågatan, där kloakpumphuset fanns, och en tomt nr 20 mot Ångvarnsgatan. Kvarvarande mark, som också innefattade silotomten från 1939, slogs samman till en tomt nr 19, och på denna skulle den nya silobyggnaden uppföras. Den ritades av LBF, Lantbruksförbundets Byggnadsförening, och stod klar 1954. Stadsplanen medgav inte en så

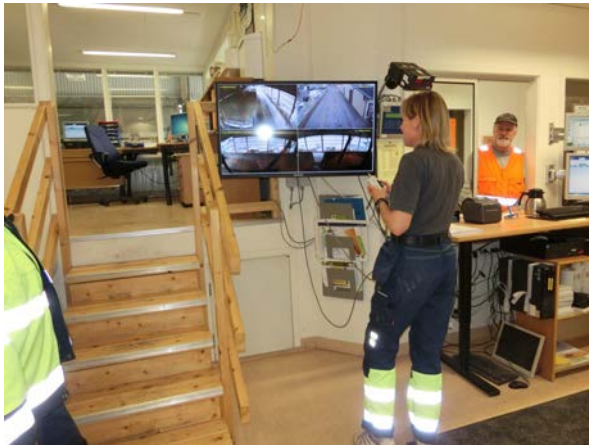
*Mottagning och prövtagning av lasten i laboratoriebyggnaden sköts via bildskärmar och datorstyrning.*

2016 sker spannmålsmottagningen normalt via infarten vid laboratoriet på f.d. kvarteret Upplaget. Lastbilen med spannmål stannar i en öppen slussbyggnad med skärmtak och våg. Efter att lasten täckts av tas prover genom två rör som är fastsatta i slussbyggnadens tak och som manövreras med en manöverpanel inne i laboratoriebyggnaden. Lastbilens vikt noteras.

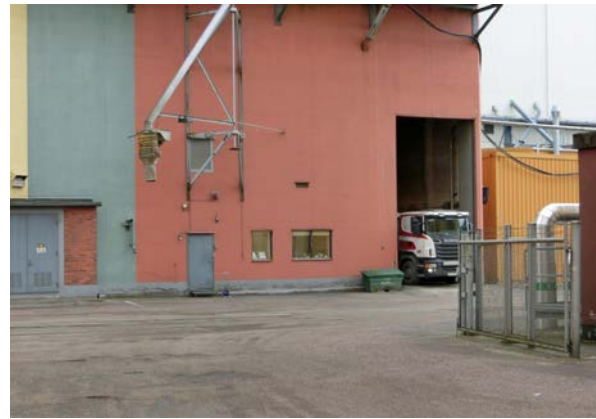
*Lossning av lasten i tippgroppen i maskinbyggnaden till silon från 1977 i f.d. kvarteret Upplaget.*

Utgående från undersökningarna av provet kan ett pris ges till kunden. Lasset körs vidare till en tippgropp vid någon silo. Normalt används tippgroppen vid den stora silobyggnaden från 1977, eftersom

denna är modernast och mest effektiv. Annars finns det totalt 7 tippgroppar på området. En display utanför maskintornet talar om när kunden kan åka in med sitt lass och börja lossa.

Spannmålen förs visa transportörer upp till maskintornets renseri och torkar. Spannmålen ska ha en fukthalt på omkring 14 % vid lagringen. En skopelevator tar spannmålen upp till lanterninen ovanpå lagringscellerna. Här fördelas spannmålen till aktuell lagringsficka. Fördelningen sker genom en manöverpanel i maskintornets bottenvåning.

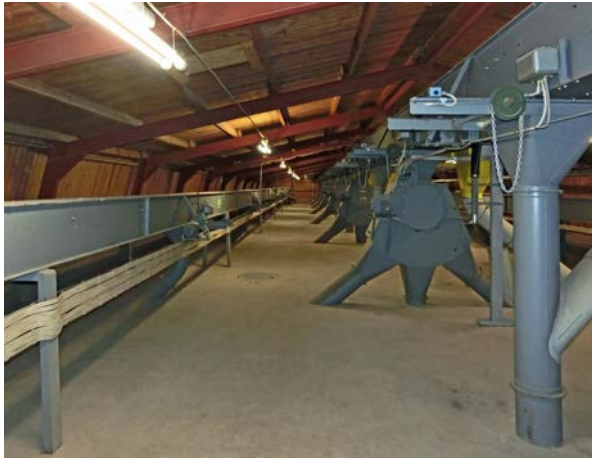
Ovan: Lanterninen på silo 3 med transportör och fördelare mellan de olika lagringsfickorna.

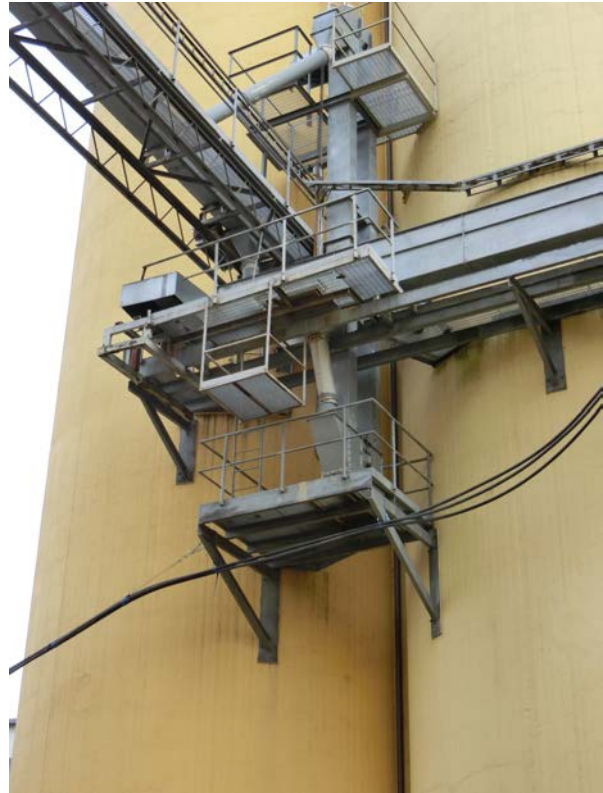
Till höger: Knutpunkt för transportörer på silo 4.

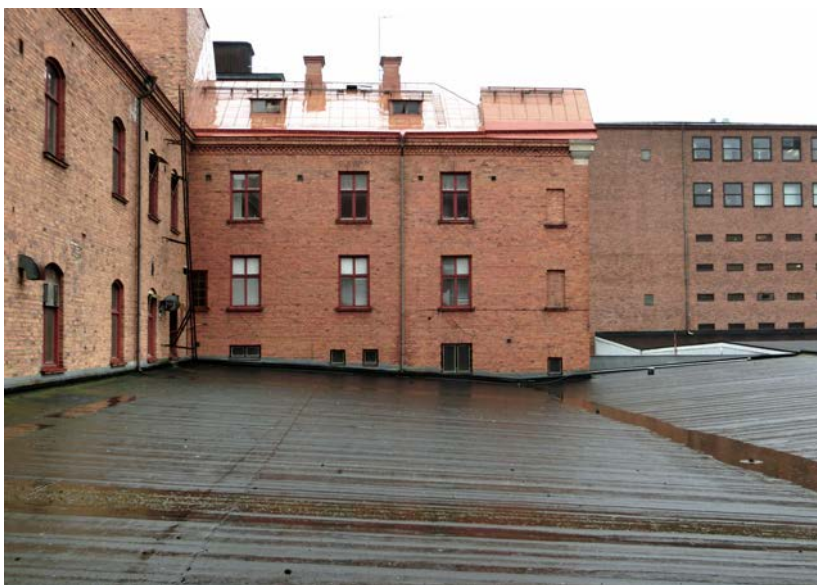
*Sentida övertäckning av gården med en lagerbyggnad har medfört att jästfabrikens bottenvåning är inbyggd. Norra flygeln innehåller bland annat lägenheter.*

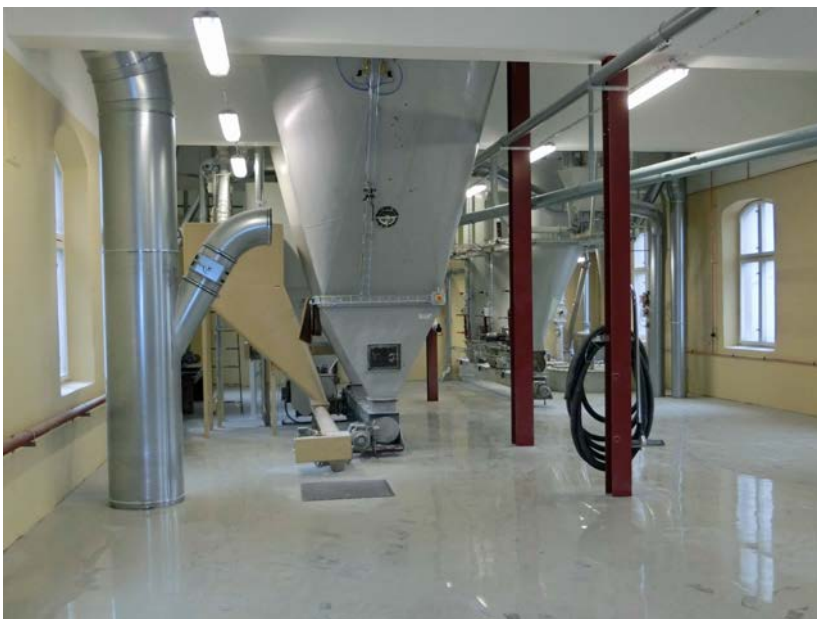
*Produktionshall i södra flygeln.*

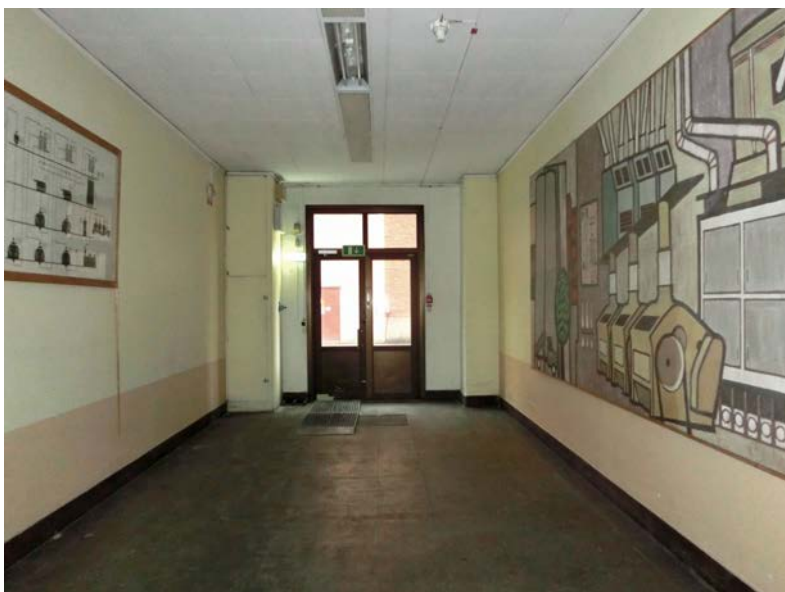
*Entréhallen med ingång från gårdsidan. På väggen till höger i bild finns ett konstverk av Rune Edström 1966 som visar kvarnen och dess olika delar.*

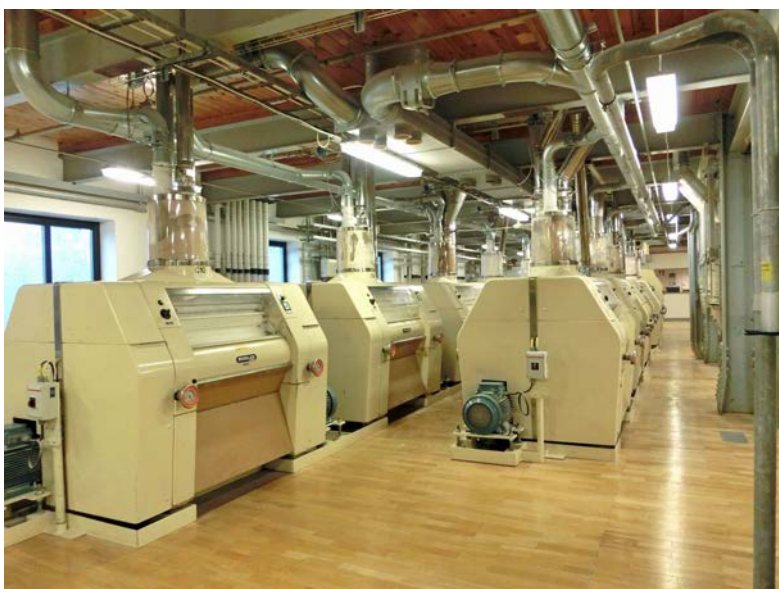
*Hall med valsar på våning 1 i kvarndelen. Bjälklagen består av fristående järnbalkar med parkettgolv för att minimera vibrationerna från maskinerna.*

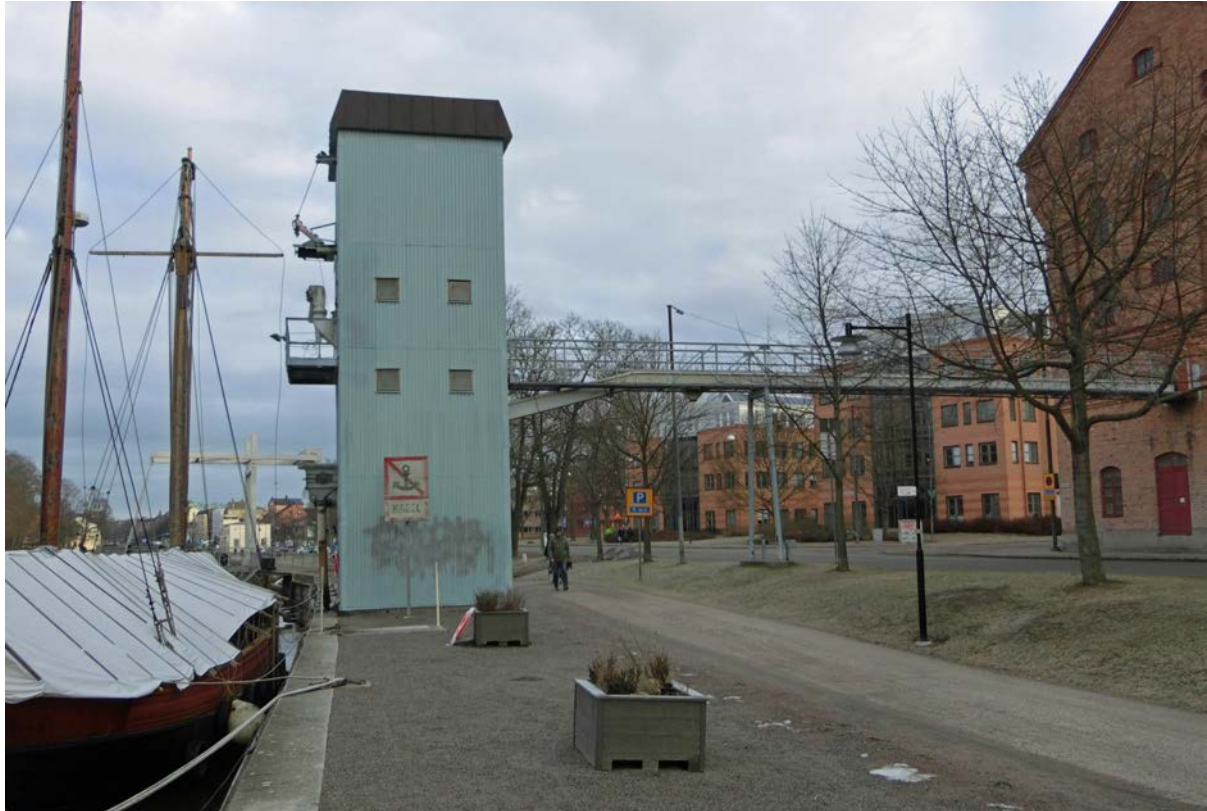
## Å5. Skeppselevator (utanför utredningsområdet)

Elevatorbyggnaden uppfördes 1914, samtidigt som den intilliggande spannmålssilon som den betjänade. Byggnaden hade ursprungligen ett sadeltak och troligen faluröd panel med vitt listverk, i enlighet med tidens nationalromantiska ideal. Senare oljemålades panelen och färgsättningen ändrades under 1940-talet till en ljus grön oljefärg. Troligen under 1960-talet byggdes tornet om och fick en fasadbeklädnad av trapetskorrugerad plåt och ett nytt tak. Den gamla panelen är dock bevarad under plåten. Tidigare fanns en inklädd gång med träpanel och fönster mellan tornet och silon, i samma stil som tornet.

Byggnaden har en fasad av ljusblå trapetskorrugerad plåt, små englasfönster och ett huvttak av skivklädd plåt. Grunden består av tuktad sten. Stommen består av ett stolpverk i trä.

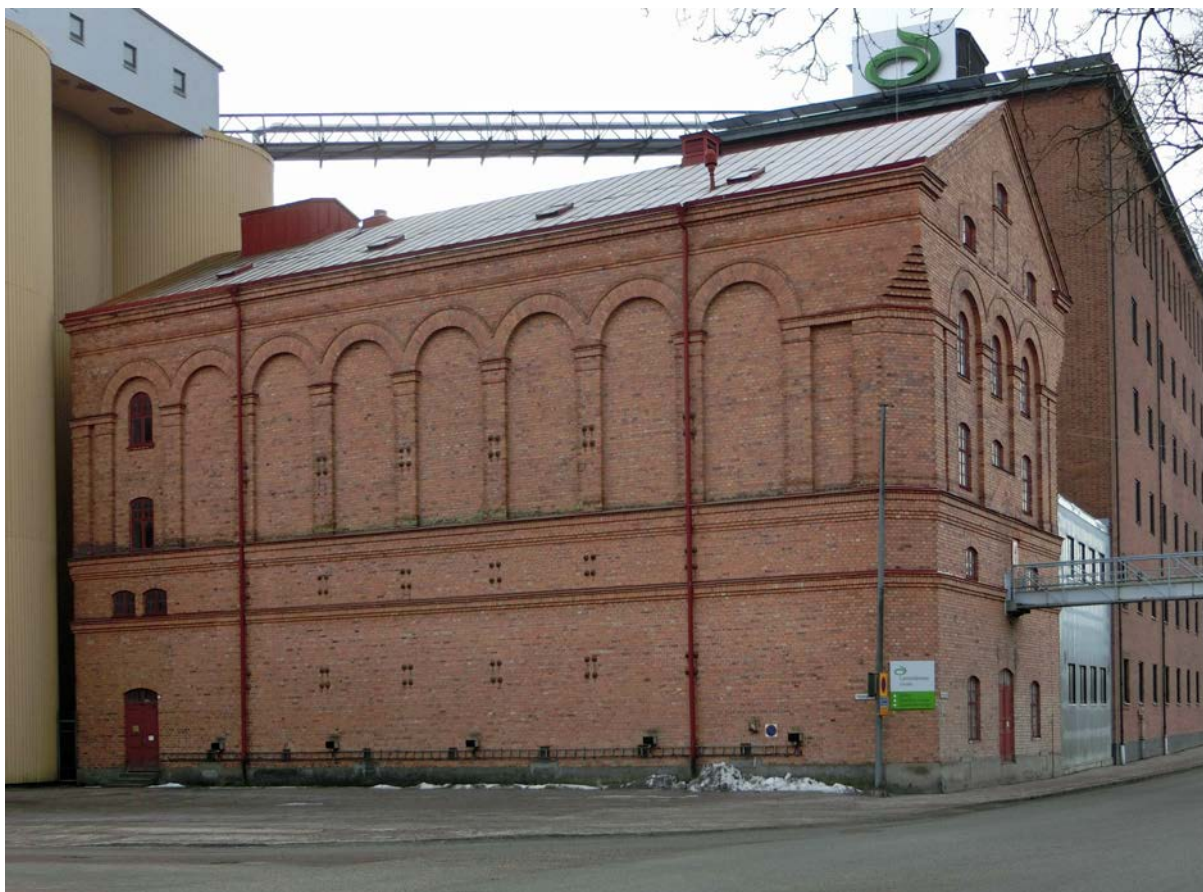
## Å6. Silo 1

Byggnaden färdigställdes under augusti 1914. Enligt samtida handlingar var C A Ekholm arkitekt, medan konstruktionsritningarna utfördes av Ingenjörfirman Ivar Kvarström och Alvar Gelin. Entreprenörer var de tre byggmästarna C. Nilsson, M. M. Holmqvist och E. Mattsson. Silon utförde i för sin tid modern teknik, med undergrund i form av en platta av armerad betong ovanpå en 10 meter djup pålning.

Enligt en arbetsbeskrivning skulle cellerna göras 13 meter höga och 2,9 x 2,9 meter i tvärsnitt och därmed rymma 800 säckar spannmål. Cellerna utfördes av plank. För att klara den höga vikten skulle cellerna vila på kraftiga järnbalkar, vilka i

sin tur vilade på slanka gjutjärnskolonner som var fastgjutna vid betongplattan. De yttre långväggarna förankrades med varandra med fyrkantsjärn som fästade i en platta, som i sin tur förankrades i ytterväggen genom genomgående bult på gjutna brickor.

Byggnaden har en bärande stomme av rött tegel i kryssförband. Grunden består av en armerad betongplatta på pålning. Vid vardera gaveln finns trapphus med betongtrappor men i övrigt saknar byggnaden mellanbjälklag. I huvudvolymen rymms stora träsiloceller som löper vertikalt i byggnadens höjd. Stödstrukturen till cellerna består bland annat av gjutjärnspelare och järnbalkar. Fasaden är rikt artikulerad med blinderingar i form av valvbågar med pelare.

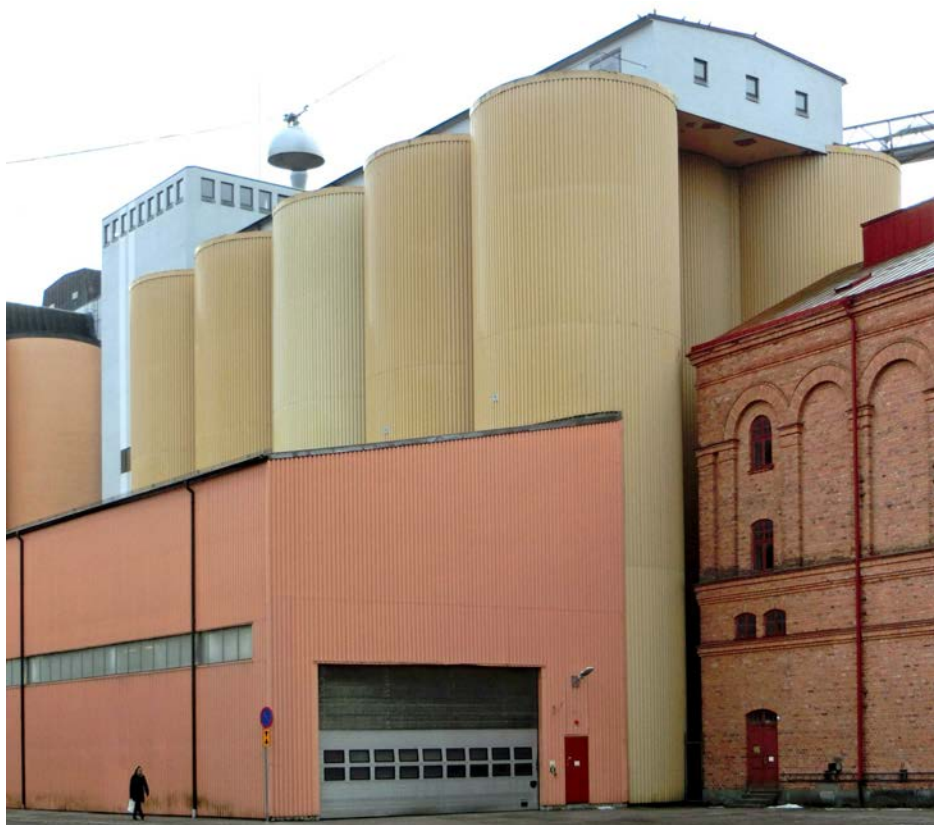
## Å7. Silo 2

När den gamla kvarnbyggnaden hade rivits bestämdes att en ny, modern spannmålssilo skulle uppföras i samma läge som den rivna kvarnbyggnadens norra flygel. Silon skulle dock ta ytterligare mark i anspråk och industriområdet utvidgades åt norr på tidigare prickad mark. AB Göteborgs Industribyggnader var entreprenör för den första etappen, som blev klar 1945. Byggnaden bestod av ett maskintorn i öster, 7 stora betongceller och en lanternin. Byggnaden avslutades med ett ganska stort släpp mot tegelsilon från 1914, men detta gap fylldes igen i en andra etapp, då ytterligare fem celler tillkom åt väster och lanterninen byggdes ut. Etapp två utfördes av Byggnadsfirma Anders Diös och stod färdig 1948.

Maskintorn och siloceller är uppförda i armerad betong. Silocellerna är inklädda i gul, trapetskorrugerad plåt. Maskintornet har en sentida färgsättning i ljust grått med vita vertikala band. Även lanterninen är troligen uppförd i betong.

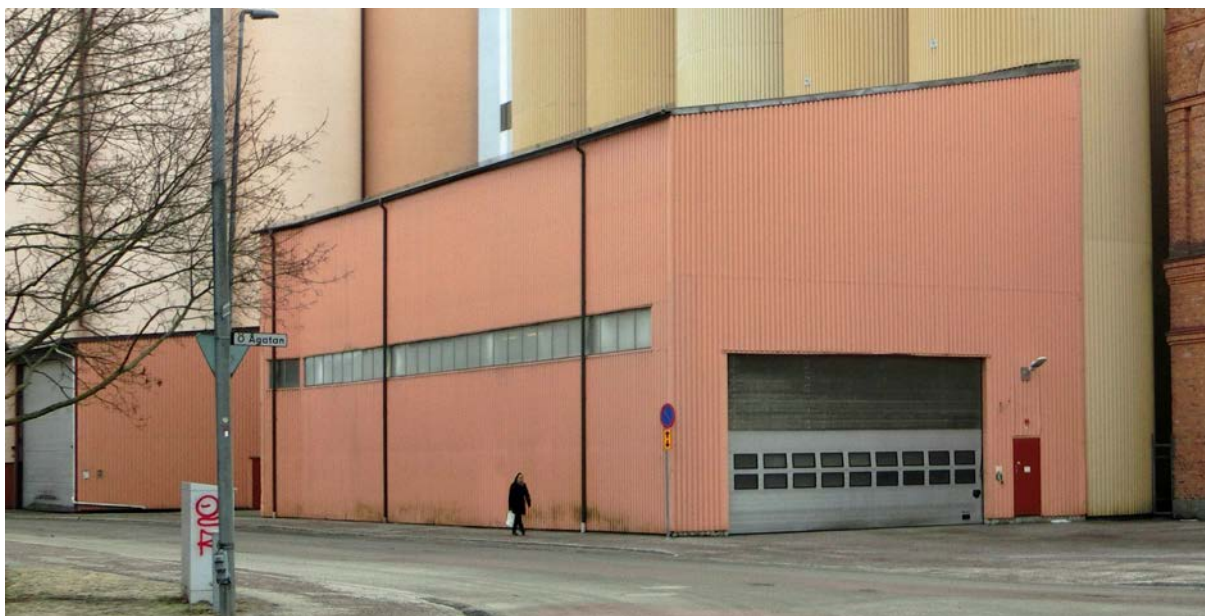
## Å8. Spannmålsmottagning

Byggnaden har ett pulpettak. Fasaderna består av röd-orange trapetskorrugerad plåt. Längs långsidan löper ett fönsterband och på respektive gavel finns stora inkörsportar för lastbilar.

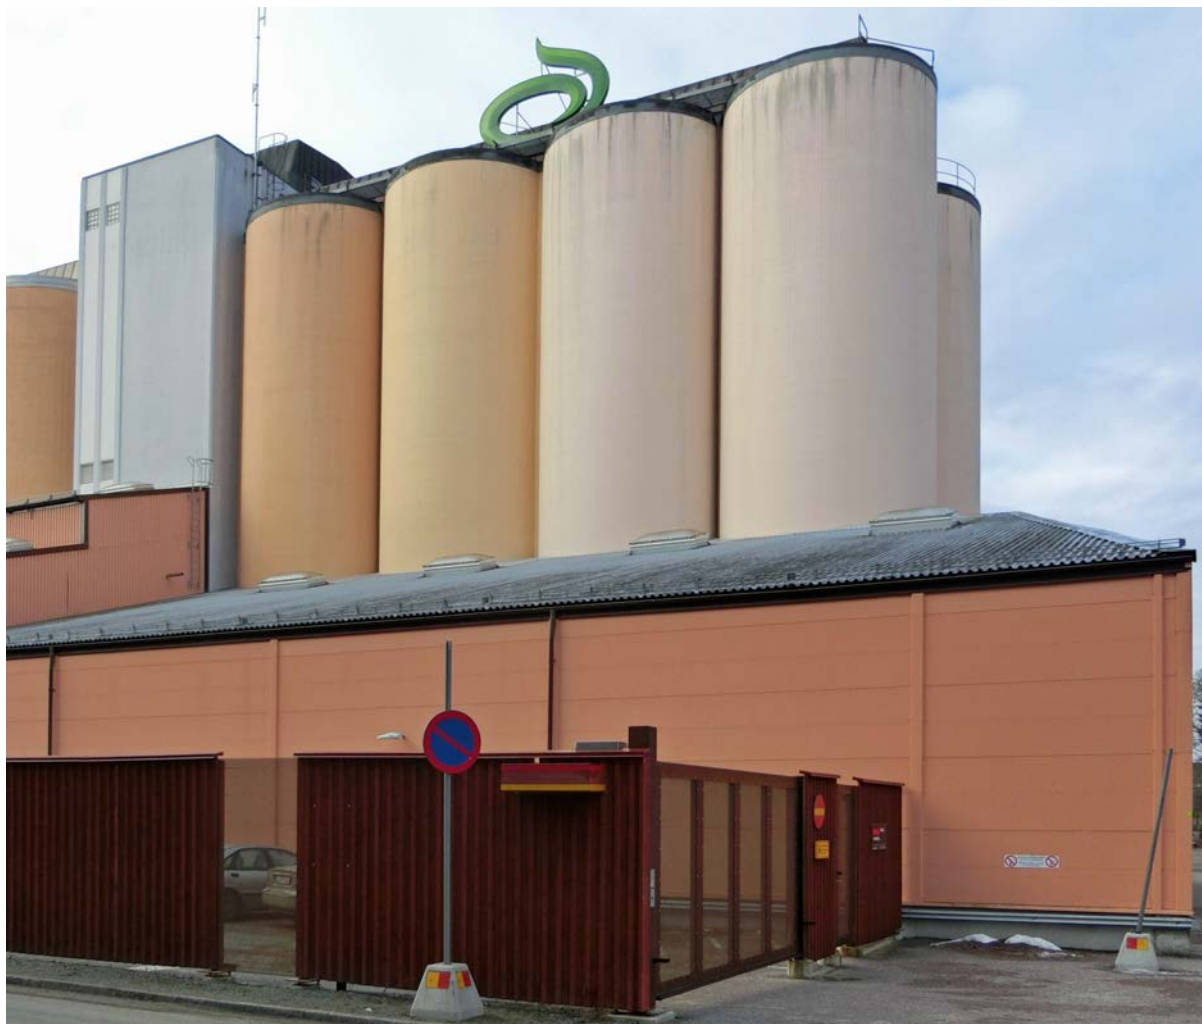
## Å9. Silo 3

Byggnaden uppfördes troligen under 1960-talet efter stadsplaneändring 1960. Silon placerades en bit ifrån 1940-talssilon för att ge fri passage till det inte järnvägsspår som vid denna tid löpte in på kvarnområdet i en båge från Islandsgatan. Det innebar att det befintliga maskintornet inte kunde användas, något som annars var vanligt vid utbyggnader. Istället uppfördes ett nytt maskintorn.

Byggnaden består av ett maskintorn med två silobatterier om 4 rundceller vardera. Lanterninen är inte utformad som en barack eller ett enklare kontor, som 1940-talssilon, utan består av en kopparklädd huv med brutna takfall och inga fönster.

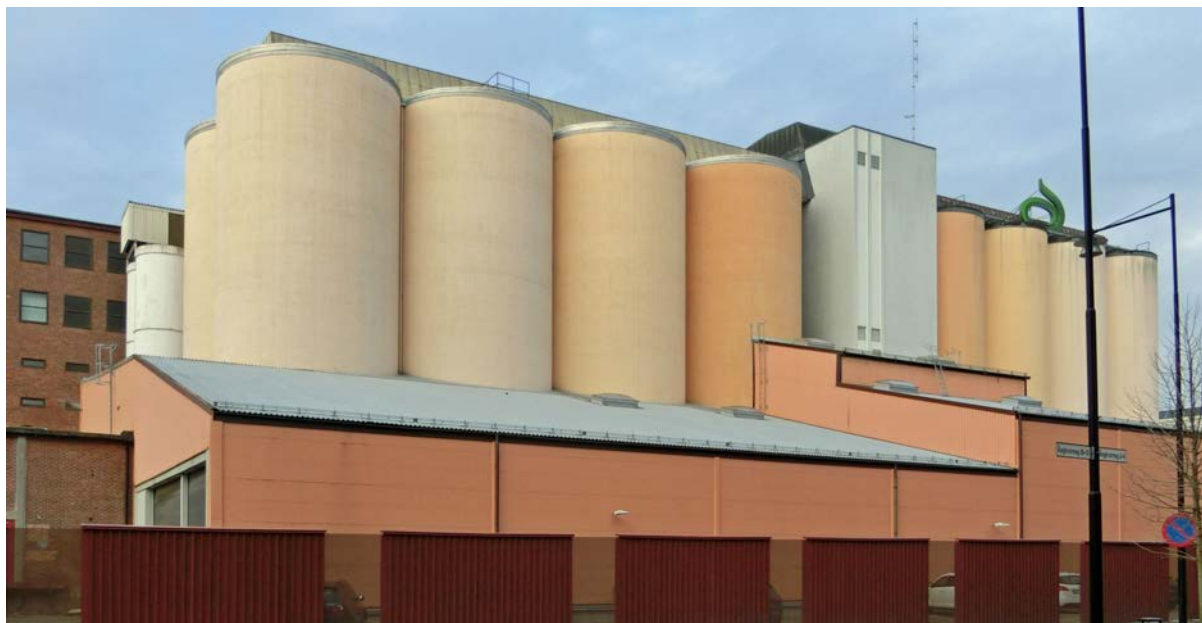
## Å10. Silo 4

Byggnaden delar maskintorn med silon från 1960-talet. Anläggningarna är snarlika och har samma typ av lanterniner. Lanterninbeklädnaden består dock inte av koppar utan av grönmålad stålplåt. De runda cellerna avlutas upptill av stålband.

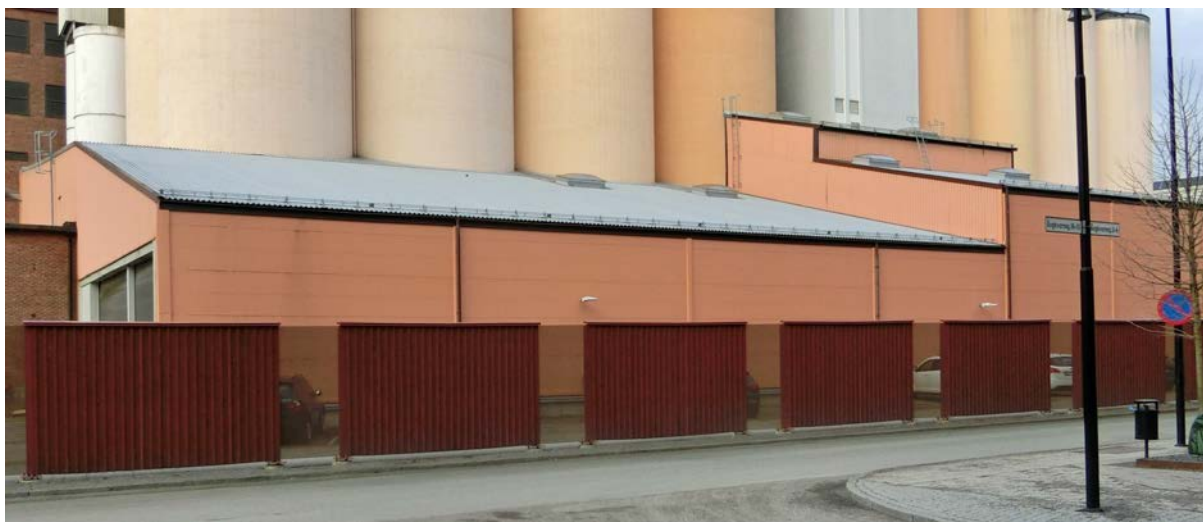
## Å12. In- och utlastningsbyggnad

Byggnaden uppfördes omkring 1990 över det järnvägsspår som löper längs industriområdets norra kant. I byggnadens södra del finns spannmålsintag från järnväg och i det centrala partiet mjölutlastning.

Stålstomme med väggfack av nitad orange slätplåt, och tak av trapetskorrugerad plåt. Mittparti som reser sig högre än den övriga byggnaden.

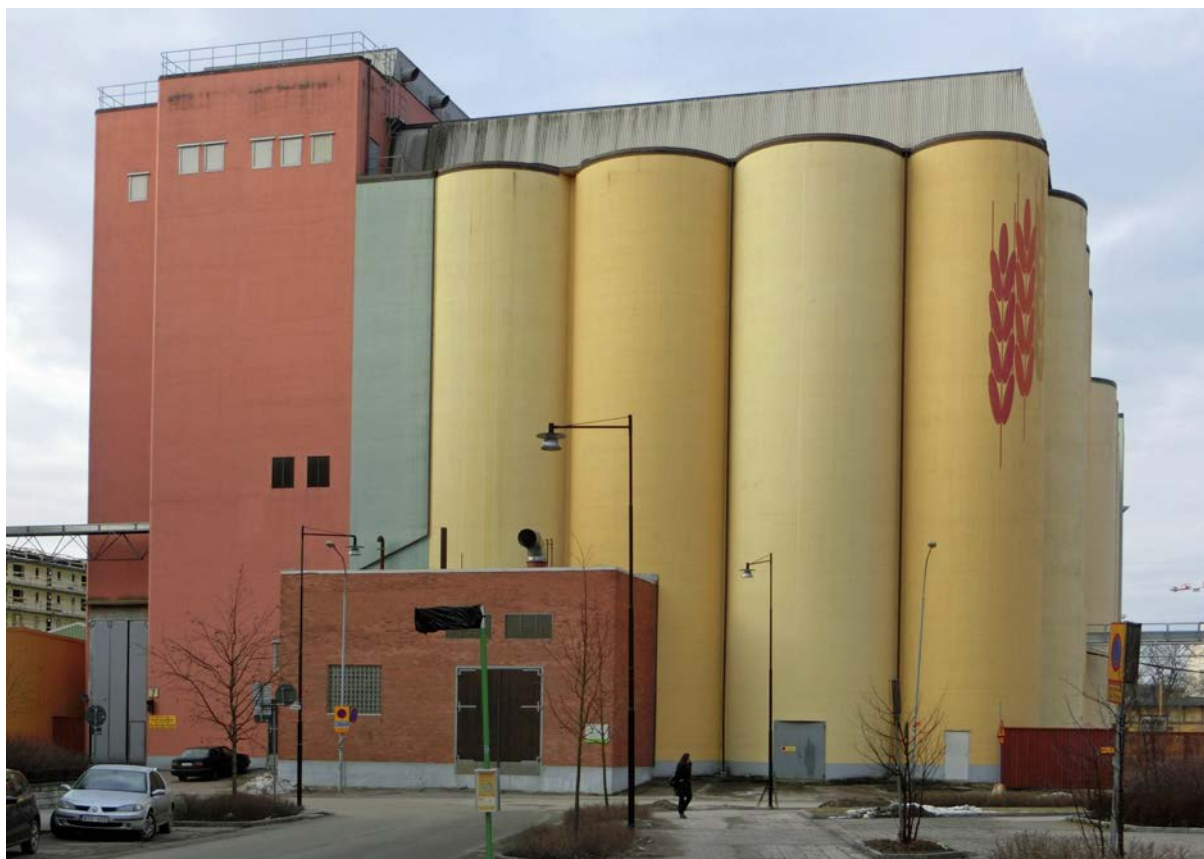
## U1. Silo 4

Det stora silokomplexet uppfördes 1977 på en tomt som tidigare hade ägts av Shell och utnyttjats för en depåanläggning. Den ganska lilla tomten utnyttjades maximalt när 4 x 4 rundceller placerades i en kvadrat, med en maskinbyggnad längs hela den södra sidan och en stor lanternin.

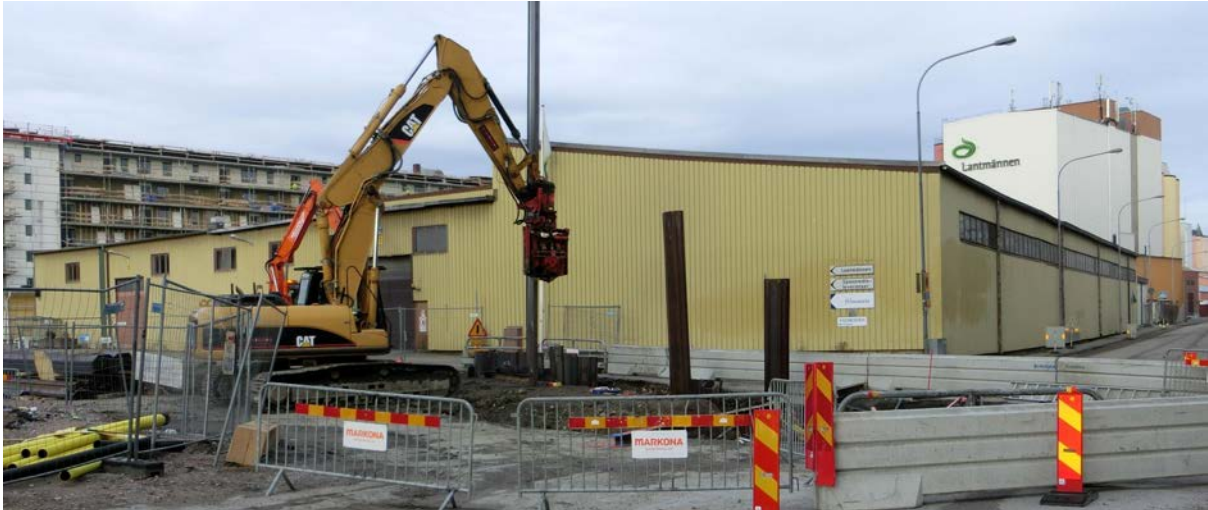
## U4. Verkstad, kontor och lager

Byggnaden uppfördes av Stål & Metall under 1950 – och 1960-talet i flera utbyggnadsetapper. Byggnaden har senare fått en enhetlig fasad av trapets-korrugerad plåt. Den äldsta delen, uppförd under 1950-talet, är den lägre delen till vänster i bild.

Fasad i korrugerad plåt. Mot Sågargatan finns en byggnadskropp med pulpettak och högt beläget fönsterband.

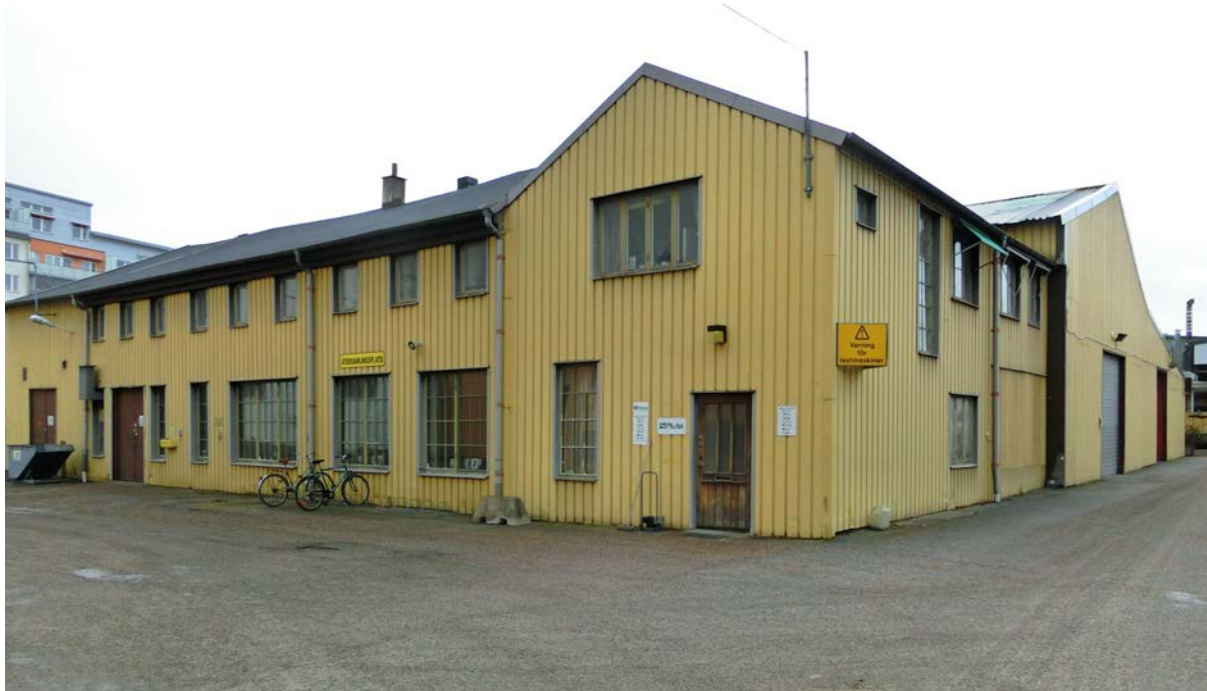
## U5. F.d. smedja och mekanisk verkstad

Den äldsta delen av byggnaden uppfördes 1917 och innehöll smedja och mekanisk verkstad. Byggnaden placerades med gaveln intill industrispåret, som utnyttjades för transporter. Den hade två ganska branta sadeltak med stora takfönster för ljusinsläpp, en slags variant av den klassiska industribyggnadens sågtandstak. Ganska snart förlängdes byggnaden så att in- och utlastning kunde ske till stickspåret under tak, och under 1940-talet byggdes en omslutande, lägre del med flacka pulpettak och stora, spröjsade fönster. I senare tid har byggnaden klätts in med trapetskorrugerad plåt, efter att tidigare ha varit putsad.

Den äldre delen av byggnaden är uppförd i tegel. I den äldre delens bottenvåning dominerar äldre, stora, småspröjsade fönster medan övervåningens fönster är mindre. Här finns en större port samt en äldre fernissad trädörr. På den lägre utbyggnaden

den från 1940-talet sitter det stora 3-luftsönster med gles spröjsning, troligen från när byggnadsdelen uppfördes. I den nyare delen finns 5 garageportar.

Fasaden är täckt av grov, trapetskorrugerad plåt. Taket är täckt med korrugerad plåt och avvattning sker med formböjda stuprör.

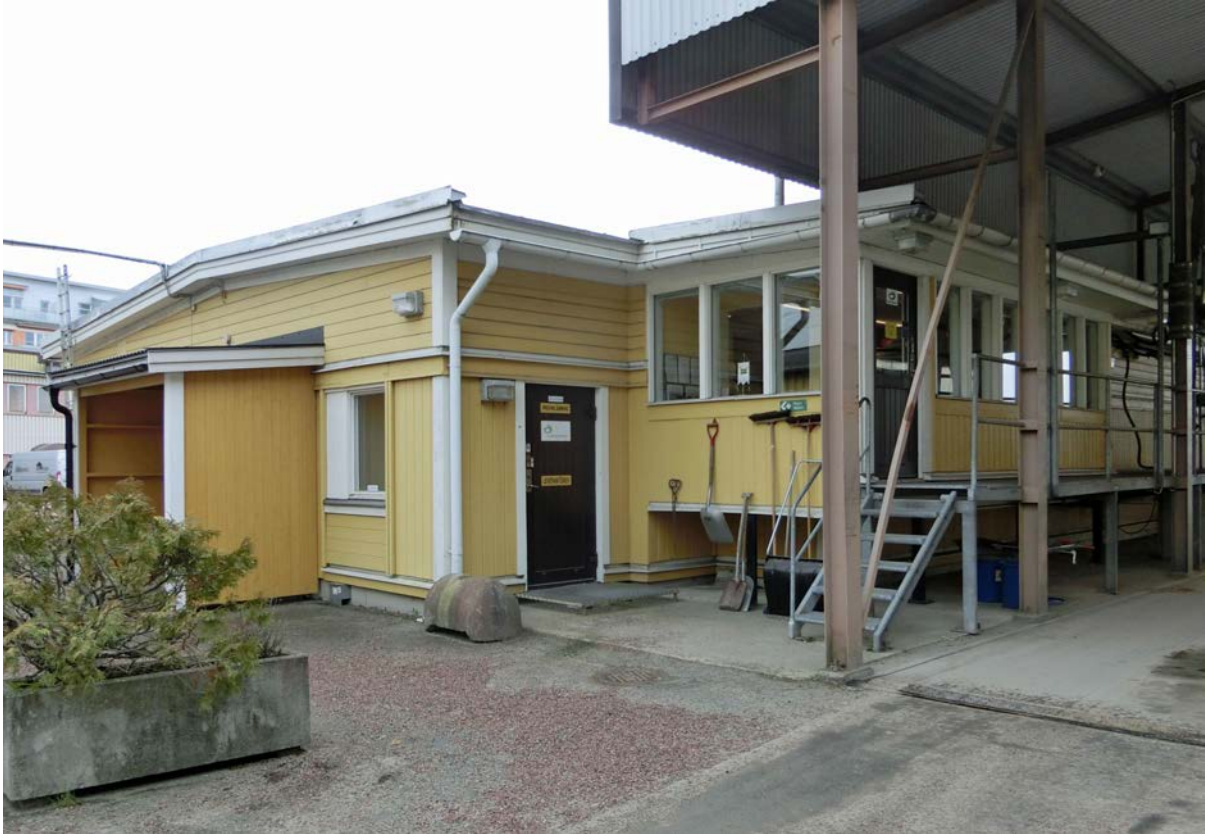
## U6. Laboratorium och provtagning

Laboratoriebyggnaden med lastbilssluss för provtagning av den levererade spannmålen uppfördes någon gång efter 1976.

Laboratoriebyggnaden är uppförd av trä på en platta av betong. Den har ockragula träpanel med vita listverk och fönster.

Slussbyggnaden är utförd i en brun stålbalsskonstruktion med tak och taksarger av korrugerad plåt.

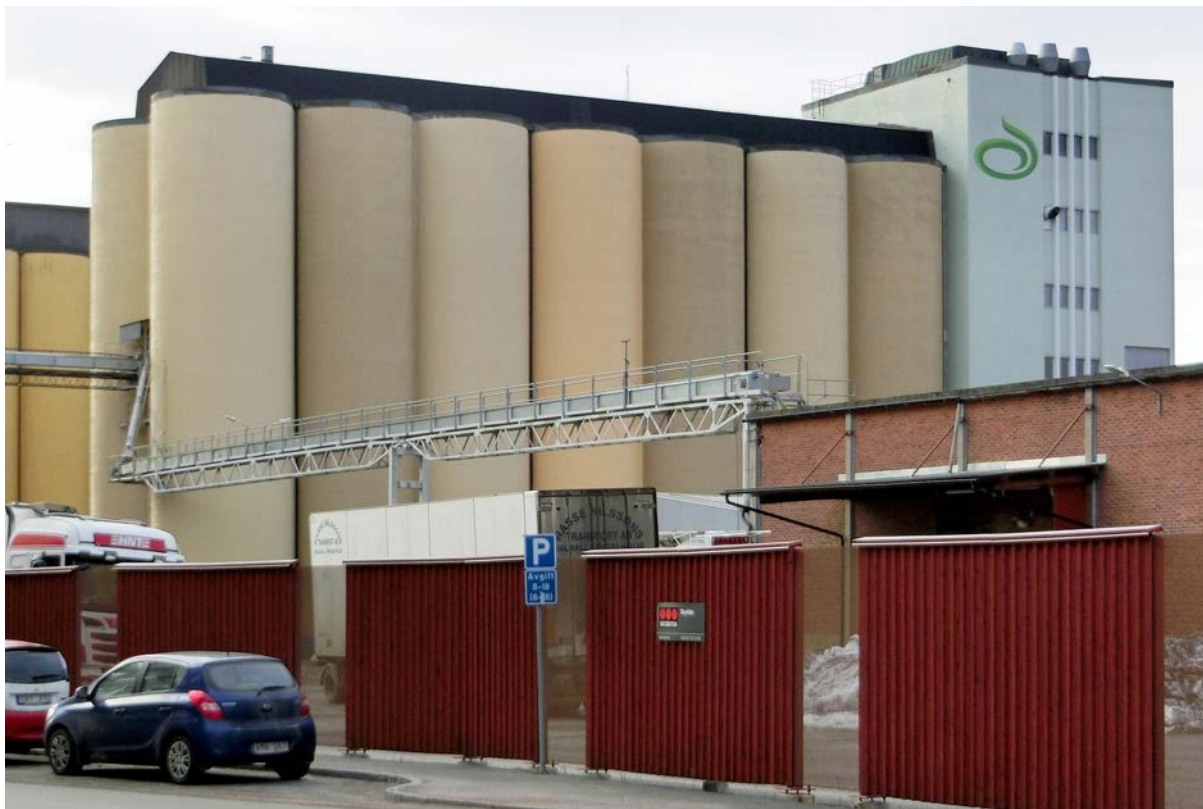
## F1. Silo 3

Byggnaden uppfördes 1963 efter ritningar av LBF. Den försågs med ett kraftigt, 32 meter högt maskintorn i väster och 2 x 7 runda celler åt öster.

Maskintorn och silodel är uppförd i betong. Den har två torkar och kan lagra 10 000 ton.

- utformningen med maskintorn, cellbatterier och lanternin som är typisk för silobyggnader i betong och som visar att det är just en sådan byggnad
- maskintornets utformning, med motfallstak, skarpa hörn och fönster placerade i vertikala slitsar är typisk för 1960-talets silor och placerar in byggnaden tidsmässigt i Lantmännens succesiva utbyggnad av sin spannmåls- och utsädeshantering, inte minst i relation till den intilliggande silobyggnaden från 1950-talet
- placeringen i närheten av Ångkvarnen, som visar på sambandet mellan de båda anläggningarna, både i form av ägande och leverans av spannmål till kvarnen
