# Kvarteret Ångkvarnen i Uppsala

## Kulturhistorisk analys

# 1. Uppdraget

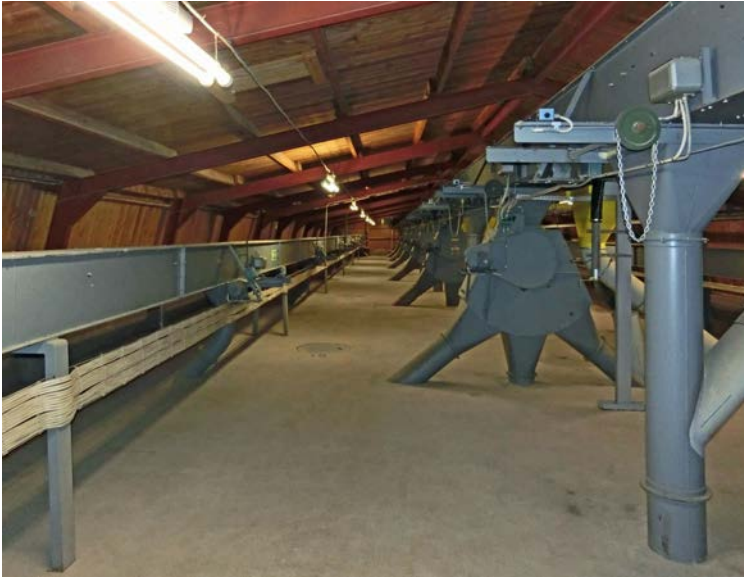
T.v: lanterninvåningen med transportör från maskintornet som fördelar spannmålen i olika lagringsceller genom trearmade fördelare. De yttre cellerna är rundceller medan den inre cellen är en s.k. stjärncell som bildas av mellanrummet mellan de runda cellerna.

Spannmålen förs visa transportörer upp till maskintornets renseri och torkar. Spannmålen ska ha en fukthalt på omkring 14 % vid lagringen. En skopelevator tar spannmålen upp till lanterninen ovanpå lagringscellerna. Här fördelas spannmålen till aktuell lagringsficka. Fördelningen sker genom en manöverpanel i maskintornets bottenvåning.

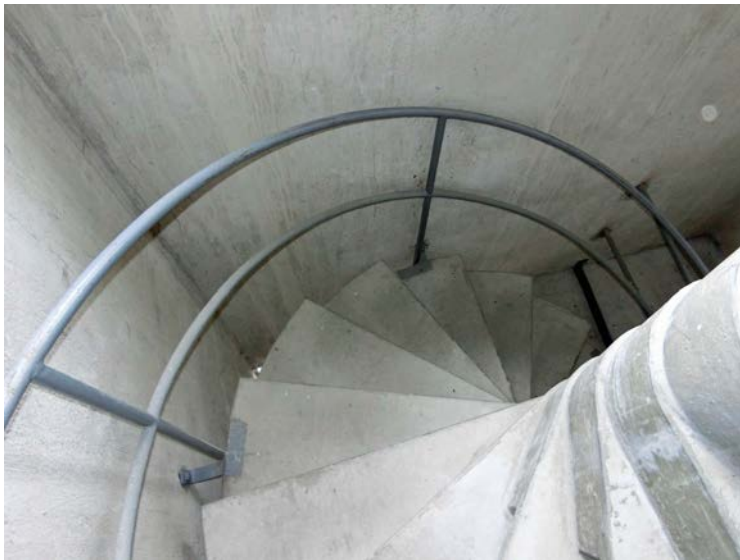
T.v: Trappan i silo 3 är i betong. Nyare siloanläggningar har trappor i sträckmetall.

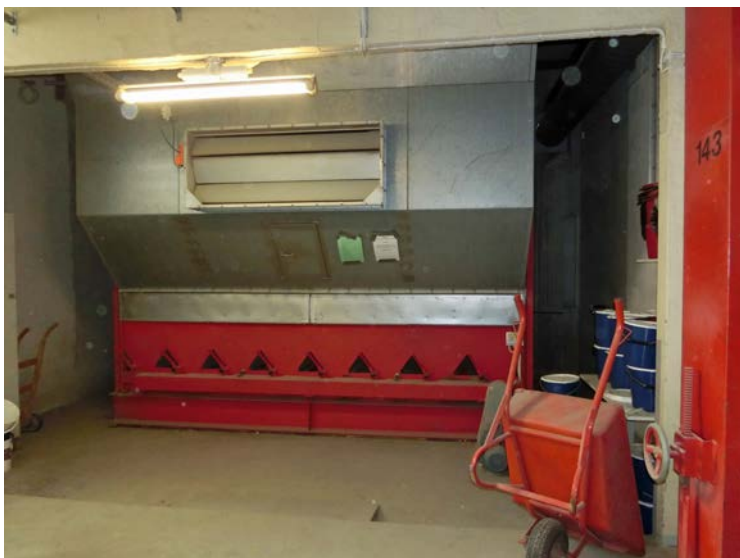
Nedan t.v: Torkmaskinen löper i hela maskintornets höjd.

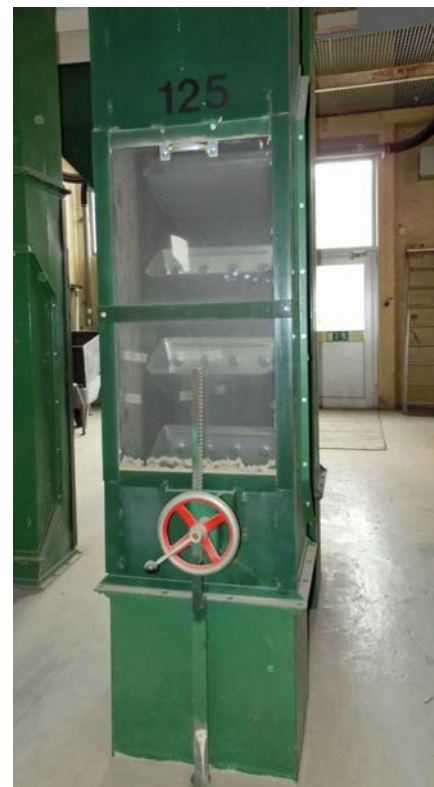
Nedan: Med en skopelevator förs spannmålen upp från tippgroppen genom maskintornet upp till lanterninen.

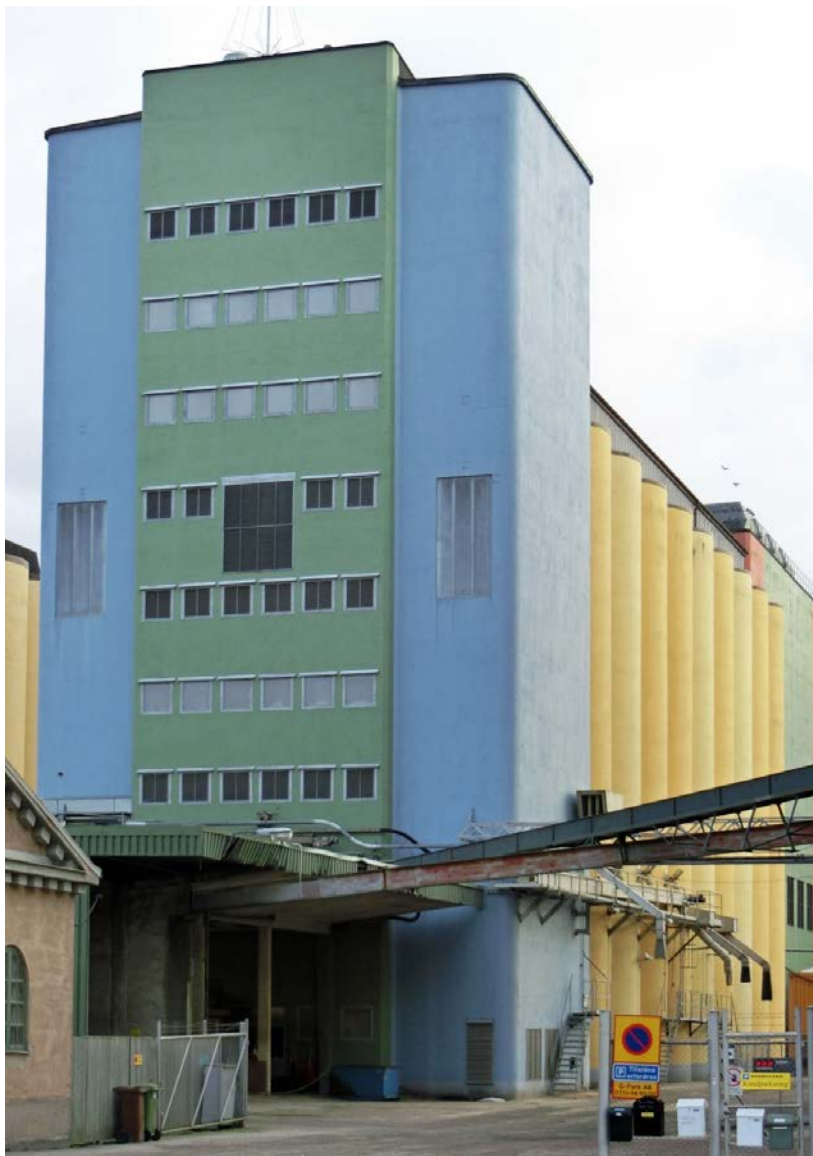
## F2. Silo 2

Byggnaden uppfördes på den nyindelade tomten Fabriken 19 1954, efter ritningar av LBF, Landsbygdens Byggnadsförening. Det var den andra i ordningen av de siloanläggningar som Lantmännen lät uppföra i området. Den stora byggnaden fick uppföras på dispens, eftersom stadsplanen inte medgav en så hög byggnad. Först 1956 ändrades stadsplanen så att den speglade de faktiska förhållandena.

Byggnaden är uppförd i betong och har ett kraftigt maskintorn i väster och tre batterier om 9 rundceller vardera åt öster. Byggnaden har två torkar och en lagringskapacitet på 7 500 ton.

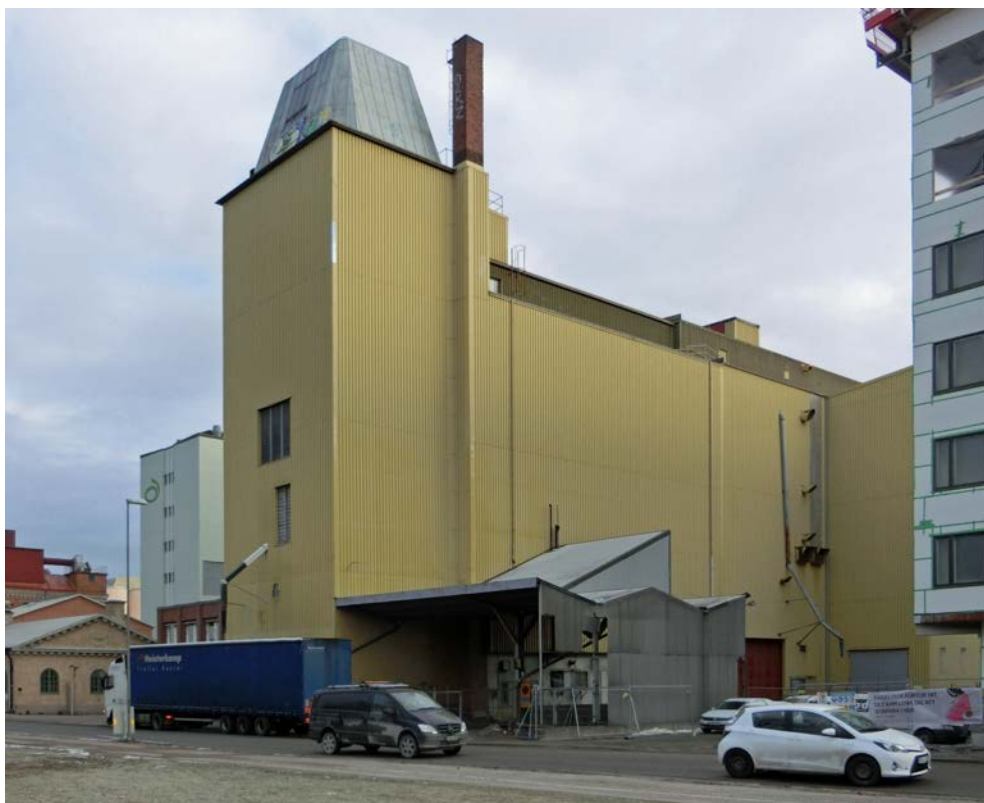
### F3. Silo 1

Den äldsta delen av byggnaden uppfördes 1939 av Byggnadsfirman Anders Diös efter ritningar av Ing.-firma Blomgren & C:o. Vid samma tillfälle uppfördes tillhörande lagerbyggnad samt kontor. Mälardalens Lantmannaförbund hade köpt tomten av Upsala Ångqvarn samma år, efter att detta företag bestämt sig för att bygga ut sin kvarnverksamhet på den gamla tomten istället för att utvidga sitt industriområde i söder. Anläggningen bestod av ett rektangulärt, 28,5 meter högt maskintorn med stora, småspröjsade fönster mot väster på varje våningsplan. Maskintornet hade en transportör ut till en elevator vid kajen till Fyrisån. Silocellerna var uppdelade på två batterier om 5 rundceller vardera. Ovanpå lagringsfickorna fanns en relativt smal lanternin, ordentligt indragen från kanten och med många, ganska stora fönster. Anläggningen kompletterades med en lägre byggnad för

brik. Med foderfabriken tillkom en större mängd celler och hela byggnaden kläddes in med gul, trapetskorrugerad plåt. På södra sidan om maskintornet ordnades ett intag.

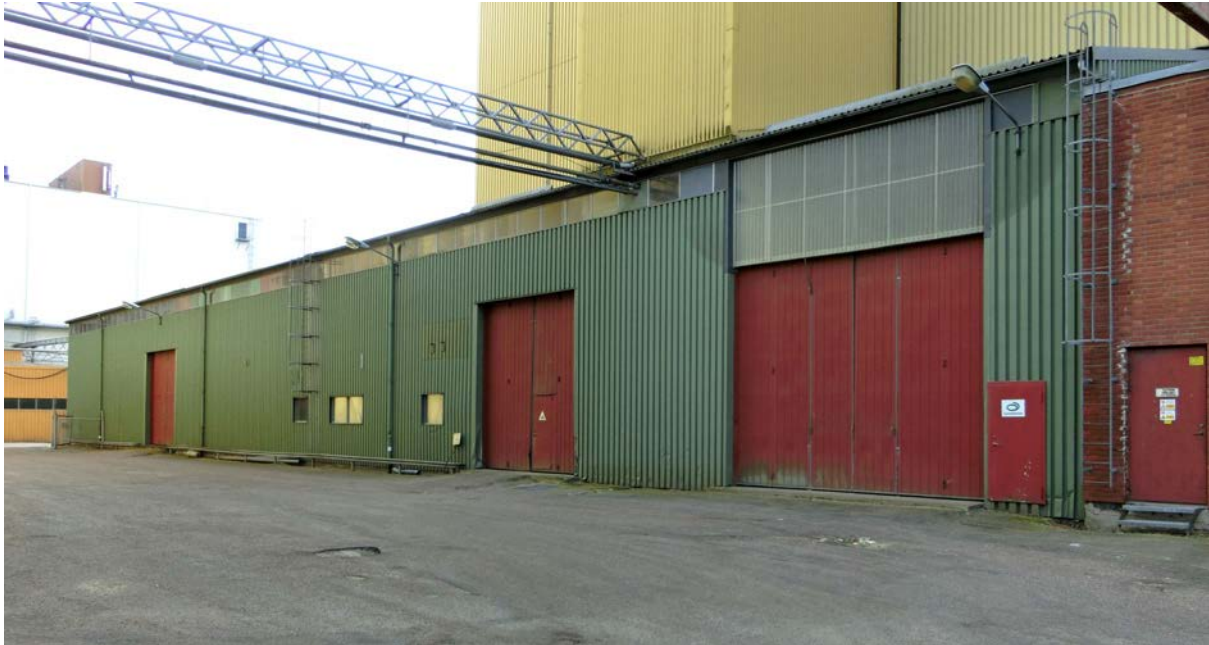
## F4. Lager

Byggnadens stomme kan vara från 1939, men byggdes i så fall om under första hälften av 1970-talet i samband med om- och tillbyggnaden av övriga delar av siloanläggningen.

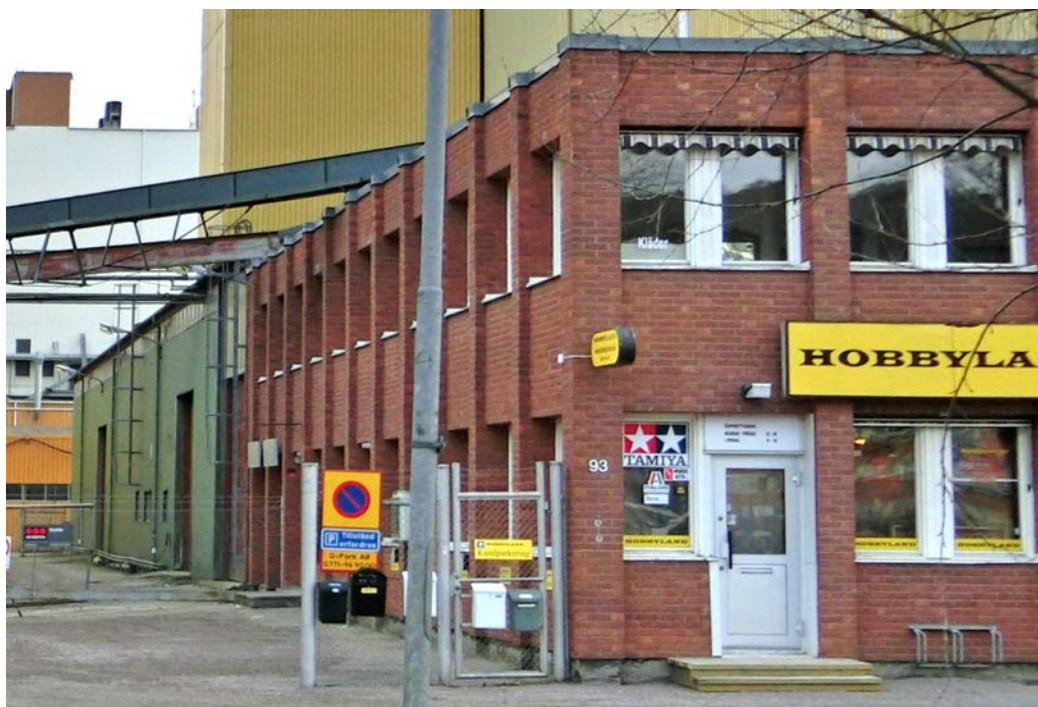
## F5. F.d. laboratorium och personalbyggnad

Byggnaden uppfördes 1973 som laboratorium och personalbyggnad efter ritningar av Hemfors Ingenjörbyrå. Den ersatte då en tidigare byggnad med samma läge som hade uppförts 1939. Byggnaden byggdes om till kontor under 1990-talet.

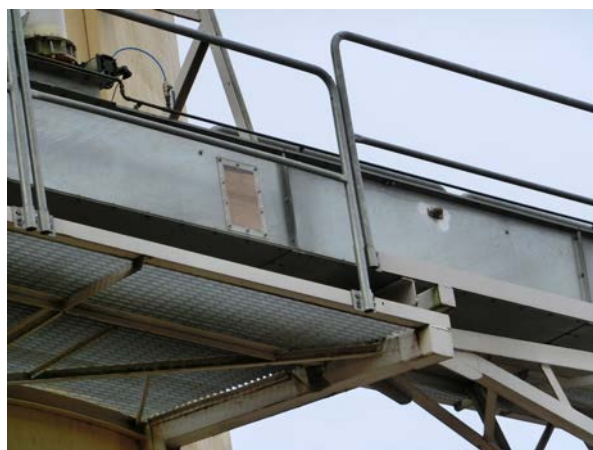
Transportören pekar ut den nutida driftssilo genom dess samband med kvarnbyggnaden.

*Transportör från spannmålmottagningen till kvarnanläggningen under pågående spannmålstransport.*
