Utvecklingsplan för Hammarskogs naturreservat och friluftsområde

KSN-2021-01563

Utvecklingsplan för Hammarskogs naturreservat och friluftsområde 2021-2025 med utblick mot 2030

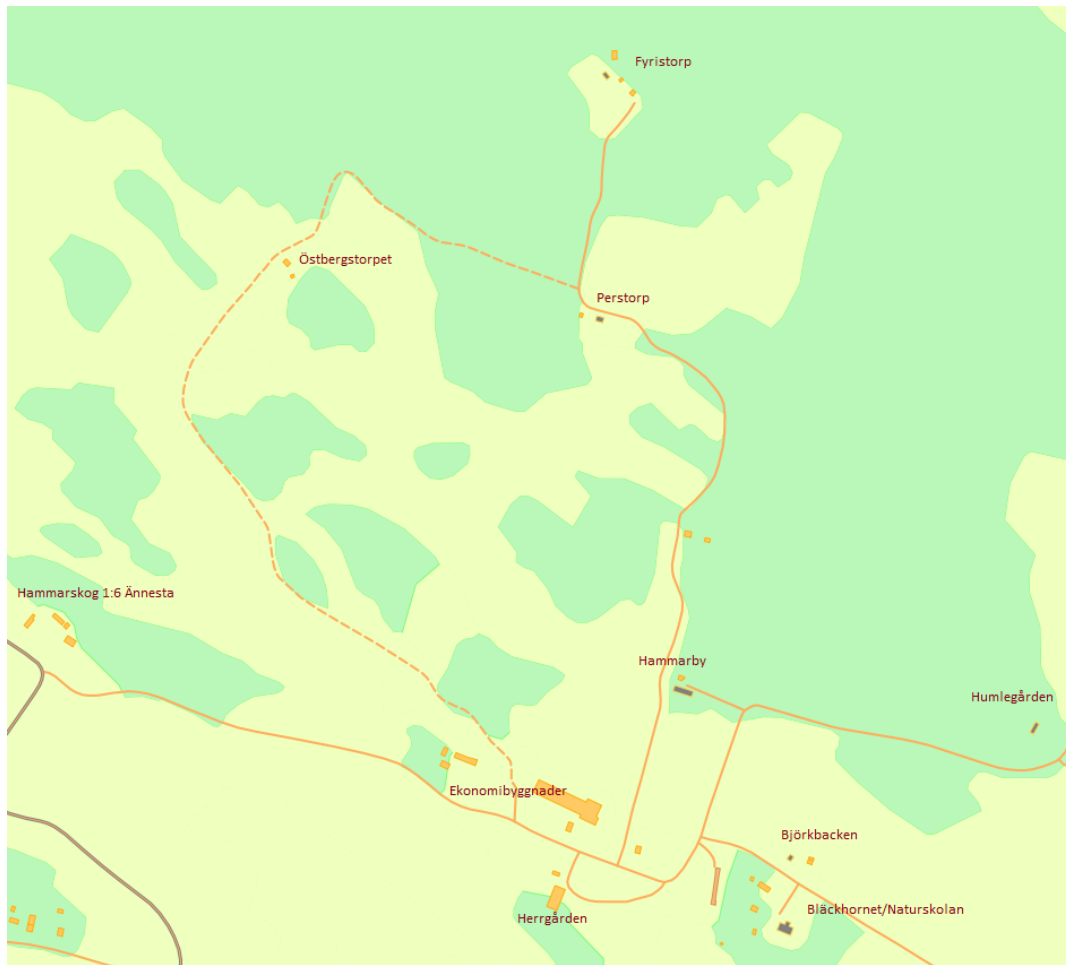
Bild 1. Karta över samtlig bebyggelse på fastigheten Hammarskog 1:1 och Hammarskog 1:6.

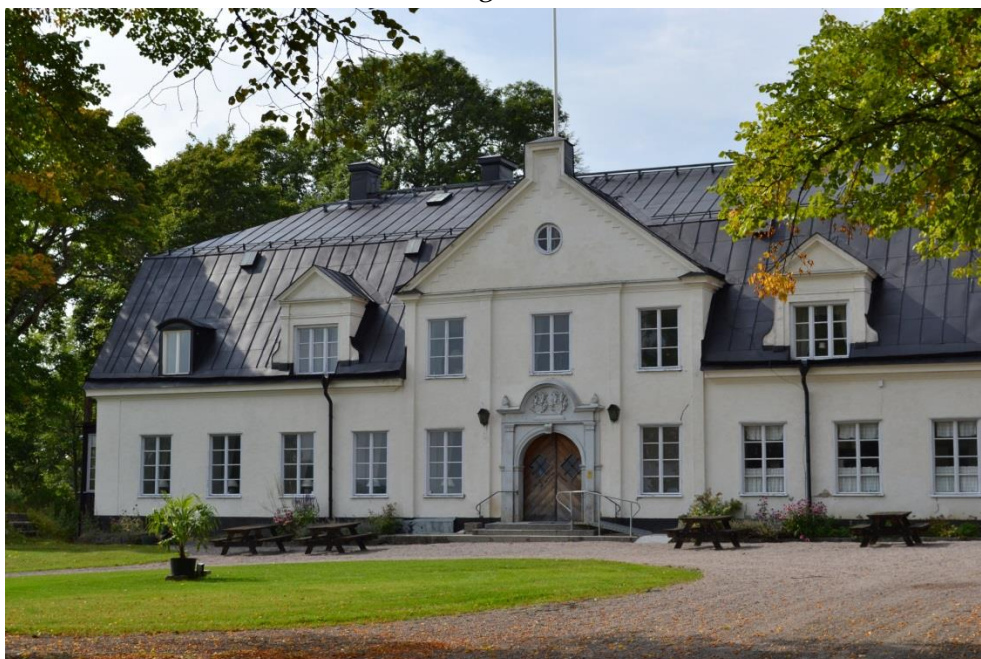
Likt många andra större gårdar fick Hammarskogs herrgård ett nytt, mer praktfullt utförande under stormaktstiden då en stenbyggnad om två våningar restes. Dock eldhärjades byggnaden under 1700-talets slut vilket förstörde dess övre våning. En ombyggnation utfördes under mitten av 1800-talet men byggnaden återfick inte sitt tidigare utseende och den andra våningen byggdes inte tillbaka. Resultatet av denna ombyggnation är den byggnad vi kan se idag. Byggnaden erhöll ett brutet, delvis valmat tak, och frontespisen bevarar en sandstensportal som härstammar från 1600-talet och den ursprungliga byggnaden rest av Knut Göransson Posse. Dennes initialer (HKP) samt hans frus, Ingeborg, Torstens-Dotter (FITD), står inhuggna i portalen på vardera sidan om årtalet 1655. I fältets segmentformade tympanon ryms även familjernas vapensköldar. Under Posses tid fanns förmodligen en stram trädgård i fransk-stil vid huset vilken sträckte sig ner mot vattnet.

Bild 2. Hammarskogs herrgård.

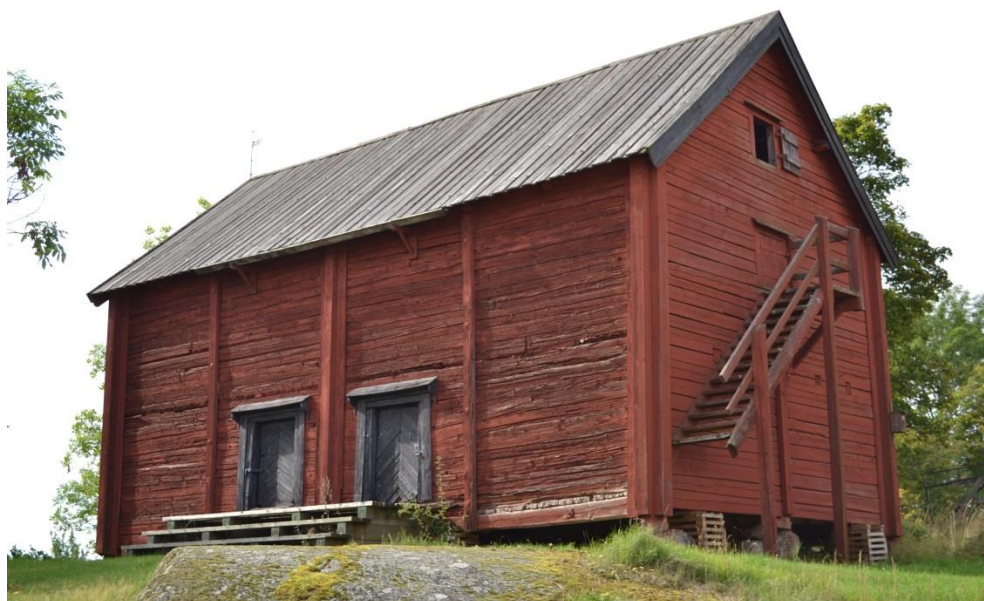
ligger en magasinsbyggnad. Denna hör till gårdens äldre bebyggelse och härstammar eventuellt från 1600-talet då den förmodligen byggdes under Knut Göransson Posses, vilken lät resa herrgården. Något som tyder på detta är att det i vindspelet, likt sandstensportalen, går att finna dennes initialer "HKP". Till magasinet leder två dörrar, den södra av dessa leder in till ett mindre rum och den nordliga leder in till ett större rum där trapp till övre våning finns. I dagsläget används magasinet som just magasin och rymmer en del äldre jordbruksredskap och verktyg från smedjan. Dessa objekt i sig kan bära på en del av gårdens jordbrukshistoria och bör ses över av föremålsantikvarie eller person med liknande kompetens för att eventuellt bevaras. Dock är byggnadens grund mycket ostabil och står idag uppstadgad med tillfälliga träplintar.

Bild 3. Magasinet.

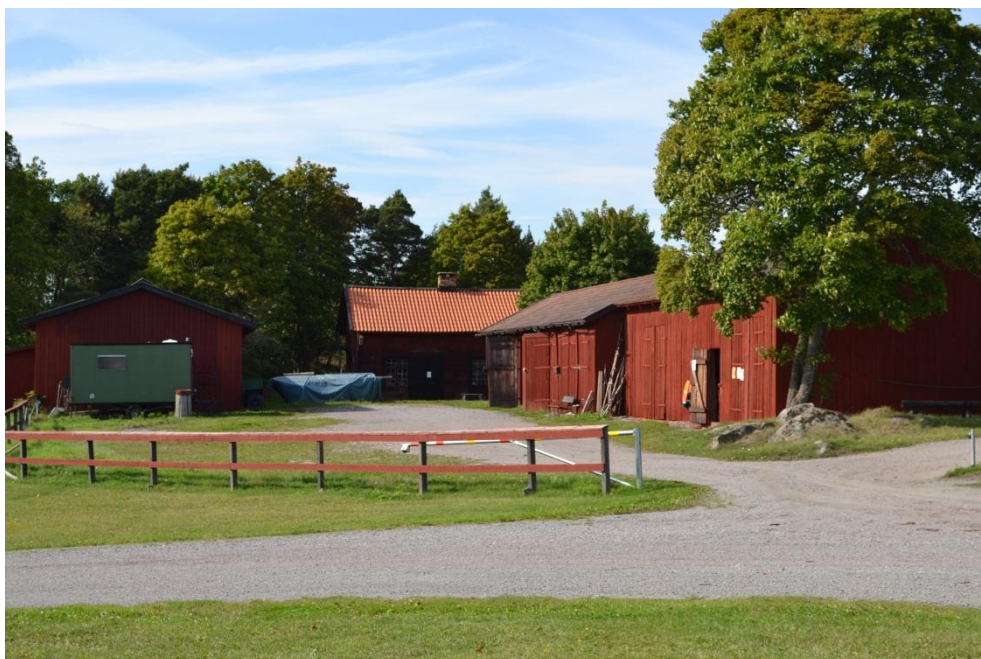
Längre bort på gården, mot nordväst, står en grupp om tre byggnader med en smedja, ett traktorgarage/lider samt ett redskapslider. Smedjan är ålderdomligt timrad och kan härstamma från 1700-talet, detsamma gäller byggnaden som utgör traktorgarage. Smedjan är fullt utrustad, dock står ej Uppsala kommun som ägare för inredningen. Redskapslidret fungerar som förråd för Uppsala kommun och snickeriet har utfört mindre ändringar som att montera nya takstolar och förstärka/isolera väggen som skiljer det öppna lidret från de stängda. Traktorgaraget har genomgått desto större ändringar för att passas till snickeriets verksamhet. Snickeriet har bland annat utrymme för oljning av de objekt de framställer. Det har tillkommit isolerade väggar samt ett rum som är tilltänkt att användas för svetsning. Detta rum har väggar klädda med brandsäkert material och är i övrigt anpassat till detta ändamål. För traktorgaraget samt redskapslidret gäller som för de övriga ekonomibygnaderna att tillbyggnationer och renoveringar har gjorts för att anpassa byggnaderna till den samtida verksamheten.

Bild 4. Från vänster: Redskapslider, smedja & traktorgarage sett i västlig riktning.

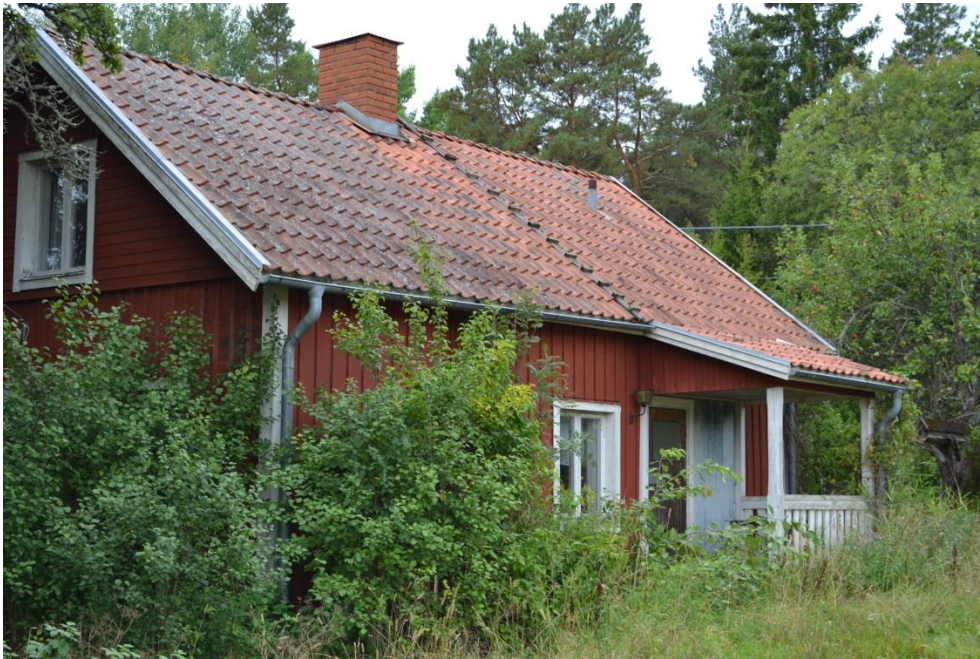
Huset har hyrts ut som bland annat sommarbostad och föreningslokal men det står i dagsläget tomt och överväxt med en fastskruvad dörr. Tomten rymmer även ett uthus och en jordkällare.

Bild 6. Persborg.

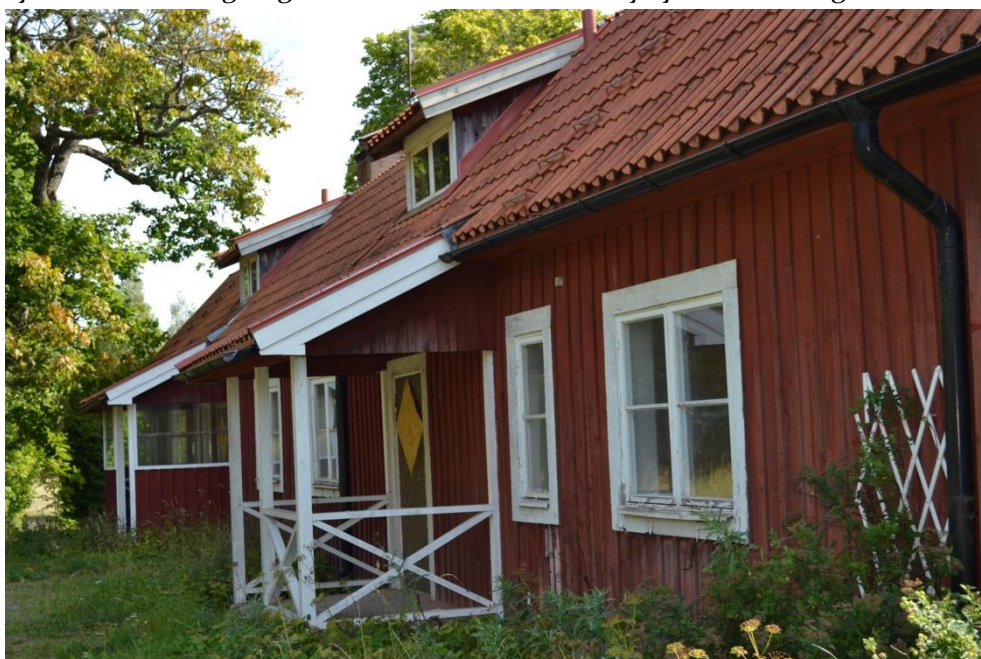
Idag rymmer en partstuga samt ett uthus och en bod på tomten och byggnaderna står tomma. Skicket på byggnaderna är dåligt och vegetationen på gården kraftig. I den västra av bostäderna har större stycken av golvet avlägsnats och vid okulärbesiktning råddes det att inte beträda bostaden. Den östra delen är i något bättre skick men fukt och skadeangrepp är märkbara. Ut mot Hammarskogs gård har en syrenhäck växt sig hög och hindrar att Hammarby syns från Herrgården.

Bild 8. Hammarby parstuga.

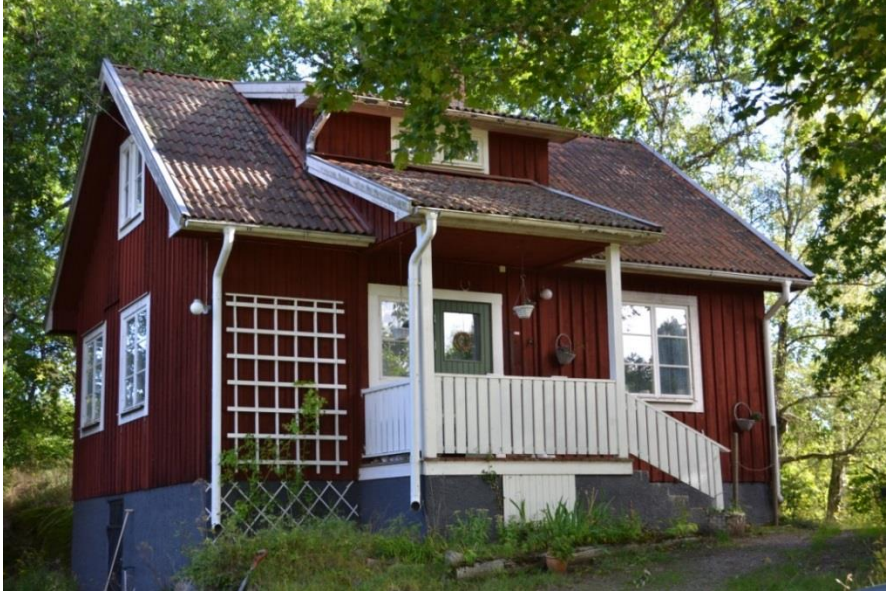
Björkbacken var troligtvis bostad för ladugårdsförmannen och har genom tiden fungerat som bostad för de anställda på gården samt varit en av de byggnader som Uppsala kommun hyrt ut sedan de köpte Hammarskogs gård.

Bild 10. Björkbacken. Bostadshus.

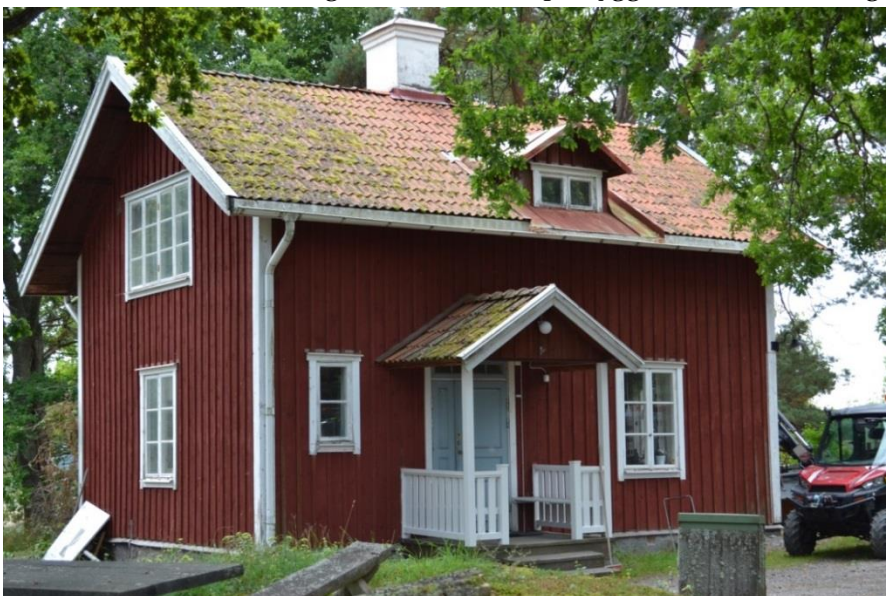
Bläckhornets bostadshus kan vara något äldre och vara byggd omkring 1890. Byggnaden har renoverats invändigt och anpassats efter sin samtid men det yttre ter sig relativt oförändrat. Den "klumpiga" tillbyggnad mot norr, i vilken husets trapp ryms, antyder att det ursprungligen funnits en mindre invändig trapp som med tiden avlägsnats. I dag har Uppsala kommun personalutrymmen för Hammarskogs förvaltare i byggnaden. Invändigt finns inte mycket av byggnadens äldre inredning kvar men en äldre kakelugn finns bevarad på byggnadens övervåning.

Bild 11. Bläckhornet. Bostadshus.

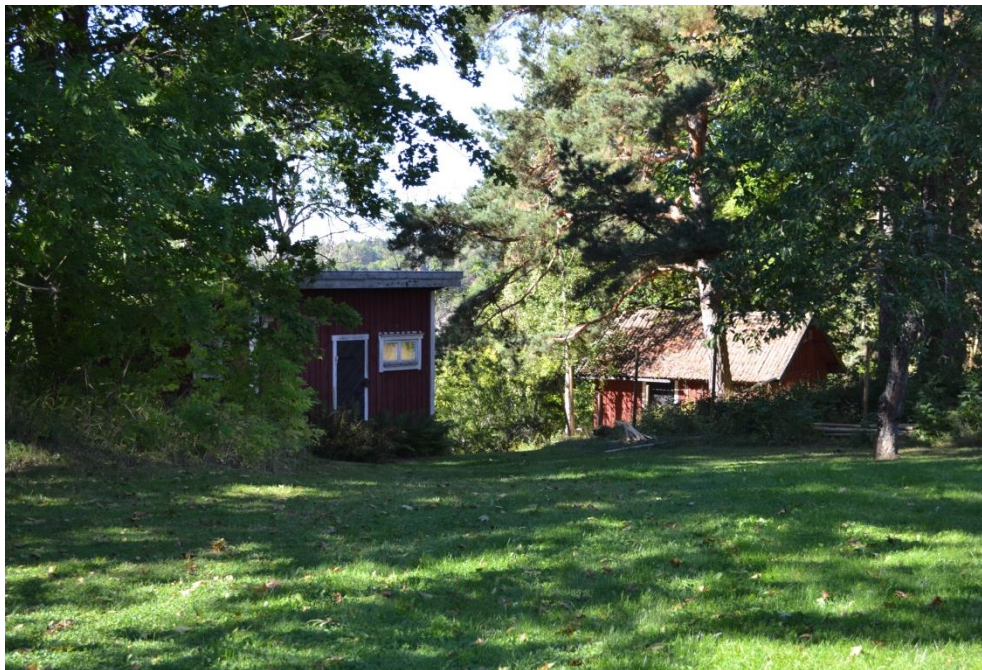
Inom Bläckhornet har också Naturskolan sina lokaler. Dessa består av ett relativt nybyggt hus som restes under andra halvan av 1980-talet, ett hönshus med jordkällare samt en byggnad som kallas "båthuset".

Bild 12. Från vänster: Båthuset & hönshuset/jordkällaren.

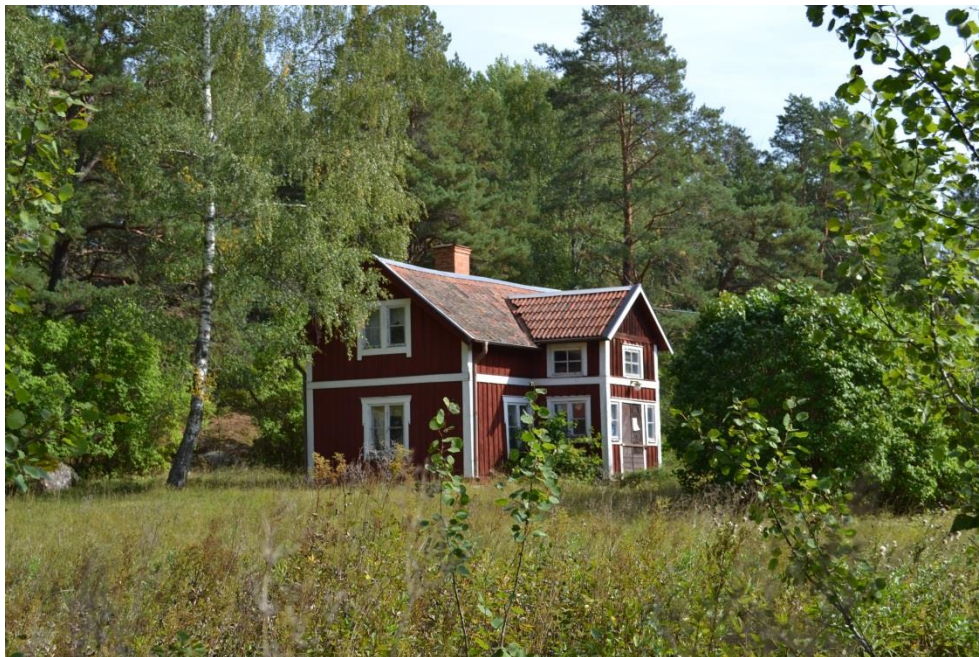
Vid torpet finns utöver bostadshuset ett omklädningsrum förmodligen tidigare använt av orienterare. Detta omklädningsrum är senare tillkommet än övrig bebyggelse på gården. Det finns även ett förråd vilket tidigare utgjorde hönshus, en jordkällare samt ett uthus.

Bild 14. Fyristorp.

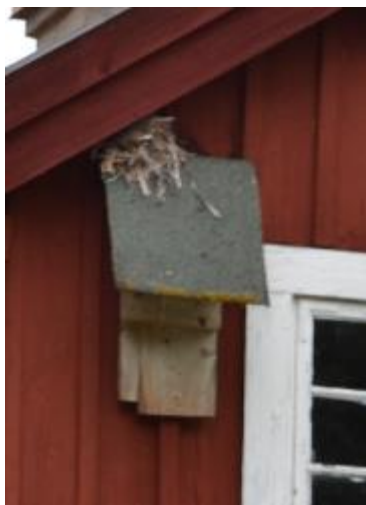
Bild 18. Fladdermusholk på Östbergstorpet.

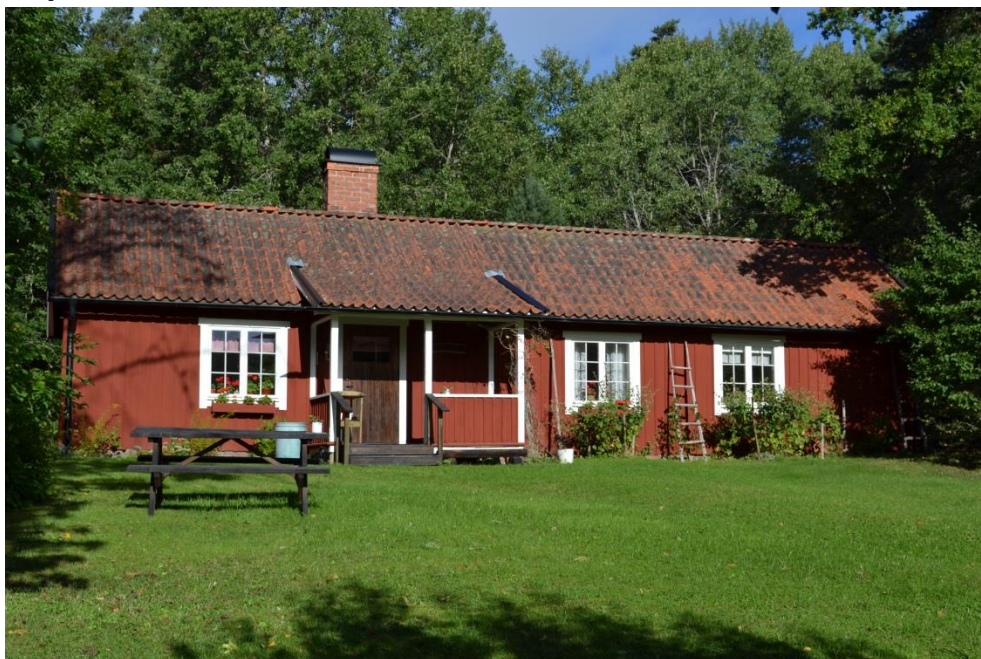
Byggdes under senare halvan av 1800-talet som arbetarbostad. Dock har tillbyggnationer skett under 1920-talet då ett uthus adderades under samma taklag som det befintliga huset. De tillbyggnationer som gjorts kan utläsas ur byggnadens fasad genom olika utförande i locklistpanelen samt skillnader på sockeln. På husets baksida, den västra sida, går dessutom att se äldre takstolar sticka ut där påbyggnationerna tar vid. Gården är invändigt renoverad med har fortfarande kvar fast inredning och vis ytbeklädnad sen det att den restes.

Bild 19. Humlegården.

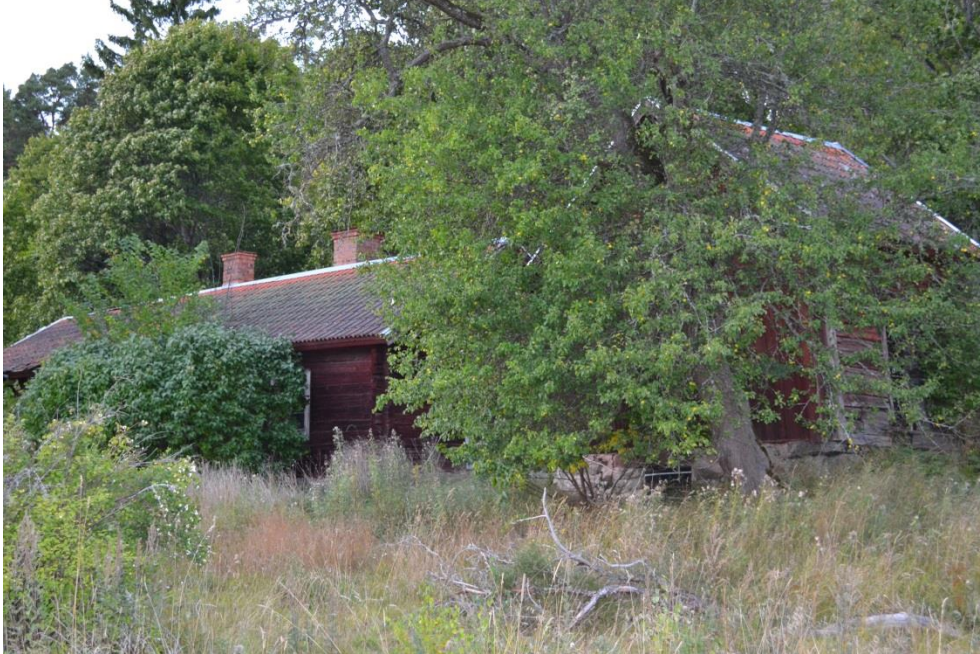
Ännesta är till skillnad från de andra byggnaderna beskrivna inte en del av fastigheten Hammarskog 1:1 utan tillhör fastigheten Hammarskog 1:6. Bebyggelsen på gården har minskat på senare tid när två av gårdens byggnader har rivits. Kvar finns ett bostadshus vilket är sammanbyggt med ett magasin. Gården står obrukad och slyn har växt sig tät.

Bild 21. Byggnaderna som finns kvar vid Ännesta, Hammarskog 1:6

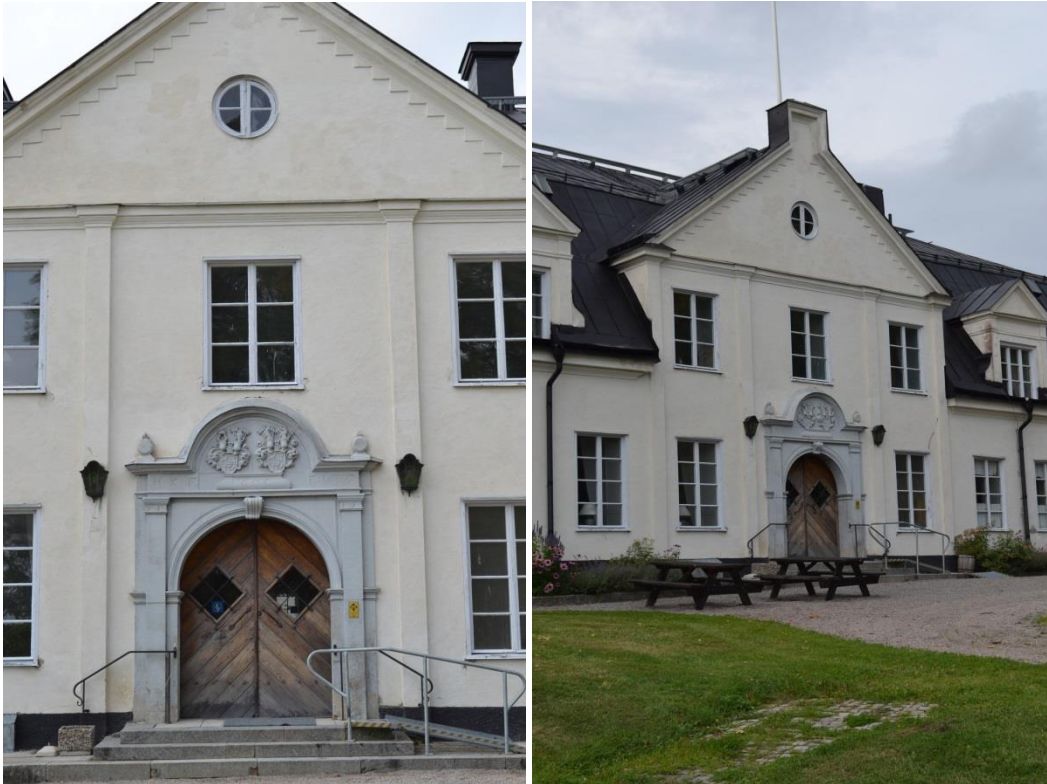
Obj.	Byggnad	Byggnr	Riksnöckel	Adress	Datum	Reviderad
508	Herrgård	1 (1)	1-62040	Hammarskog 95 755 91 UPPSALA	2016-08-25	
Byggnadsdel:		Material:		Kulör:	Skick:	
Sockel		Natursten, putsad med spritputs.		Svart	Mindre sprickor.	
Vägg		Putsad sten/tegelstomme Förhöjda knutar. Kransgesims. Entré parti (frontespis) bryter tak med två plan och fyra stycken kolossalpilastlar. Triangelformad fronton med trappmönster. Mellan våning 2 och fronton löper en gördelgesims. Mitt på frontespisen ryms en portal i sandsten.		Vit puts Grå sandstensportal.	Mindre sprickor och materialbortfall över hela fasaden. Materialbortfall på söder fasad, samt stenskott (från marksprängning) på östlig fasad. Sprickor och putsbortfall tillåter vatten att ta sig in i konstruktionen. Färg på sandstensportal flagar något vilket drar med sig underliggande porösa stenpartier, synliga lagningar.	
Dörrar		3 st. Paneldörrar. 1 st. Pardörr, paneldörr med profilerad fiskbenspanel. Sandstensportal. 1 st. Fönsterpardörr med spröjs om 10 rutor/båge. 1 st. Spegelpardörr. Övre speglar har glasrutor med spröjs om fyra rutor/båge.		2 st. ofärgade 1 st. grå.	Entrédörr är torr och äldre ytbehandling har eroderats bort. Håller i dagsläget fukt. Torkad färg på gråmålad dörr mot väster med färgbortfall.

Fönster		53 st. Karm, båge och spröjs i trä. Fönsterbleck i plåt. 17 st. tvålufts med mittpost och spröjs om fyra rutor/båge. 17 st. tvålufts med mittpost och spröjs om tre rutor/båge. 2 st. tvålufts med		Grå karm, båge och spröjs. Väster fasads fönsterkupa från valmat tak har svart karm, båge och spröjs.	Torkad färg, framförallt vid målad plåt. Färg på karmar, bågar och spröjs är målade och i relativt dåligt skick. Färgen flagar.

Bild 25. Hammarskogs sandstensportal.

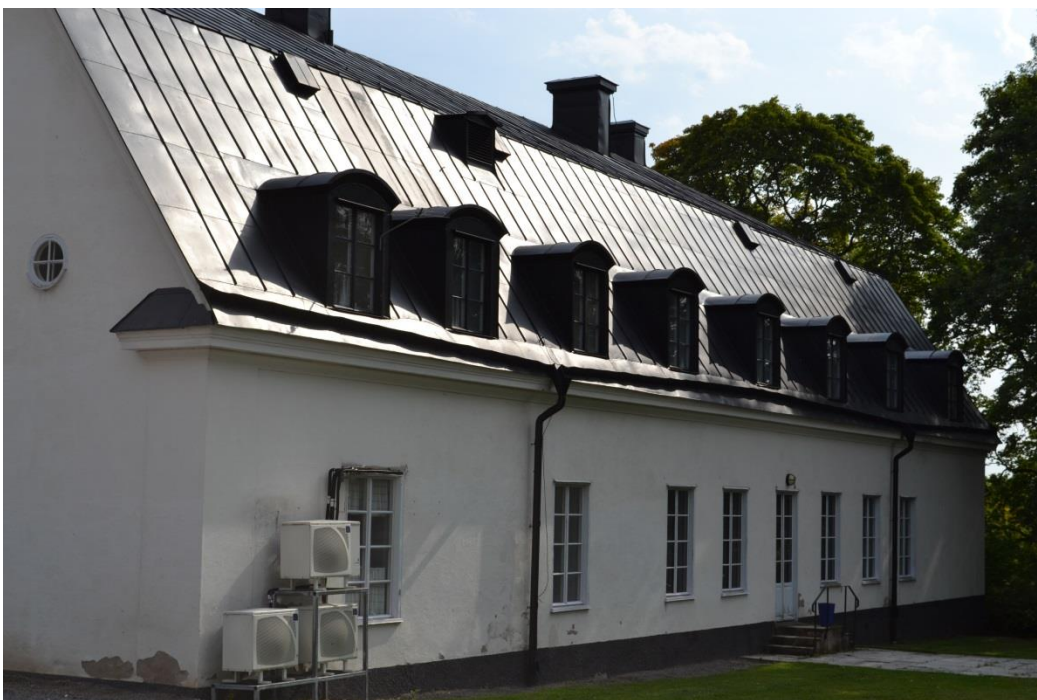
Bild 27. Väster fasad.

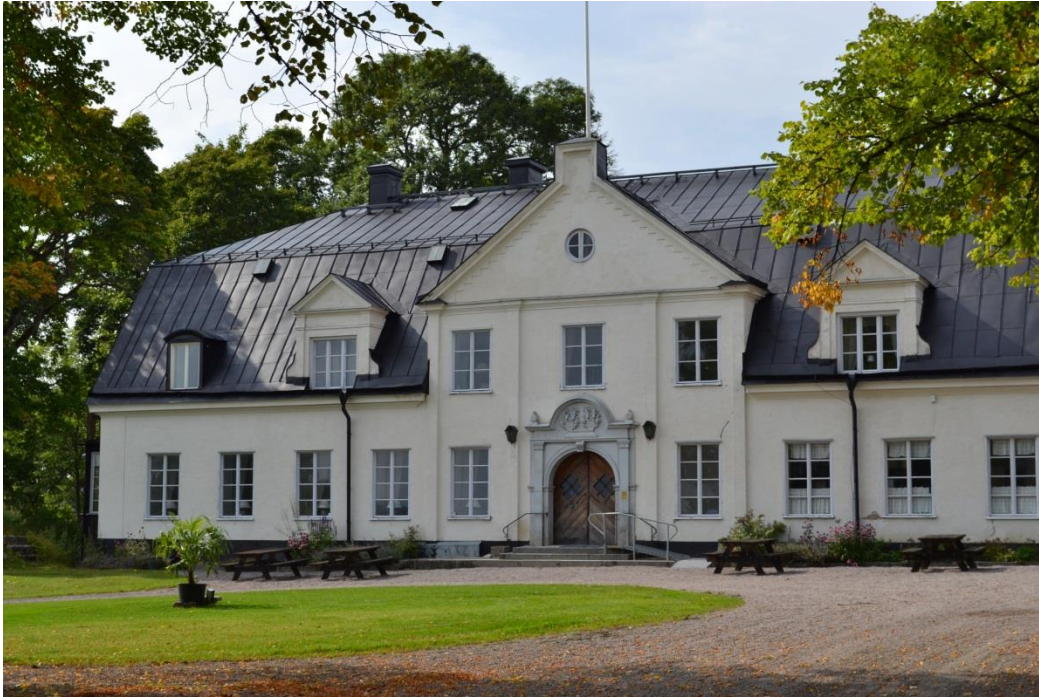
Bild 28. Öster fasad. På den södra fasaden kan man ana den utbyggnad som finns där.

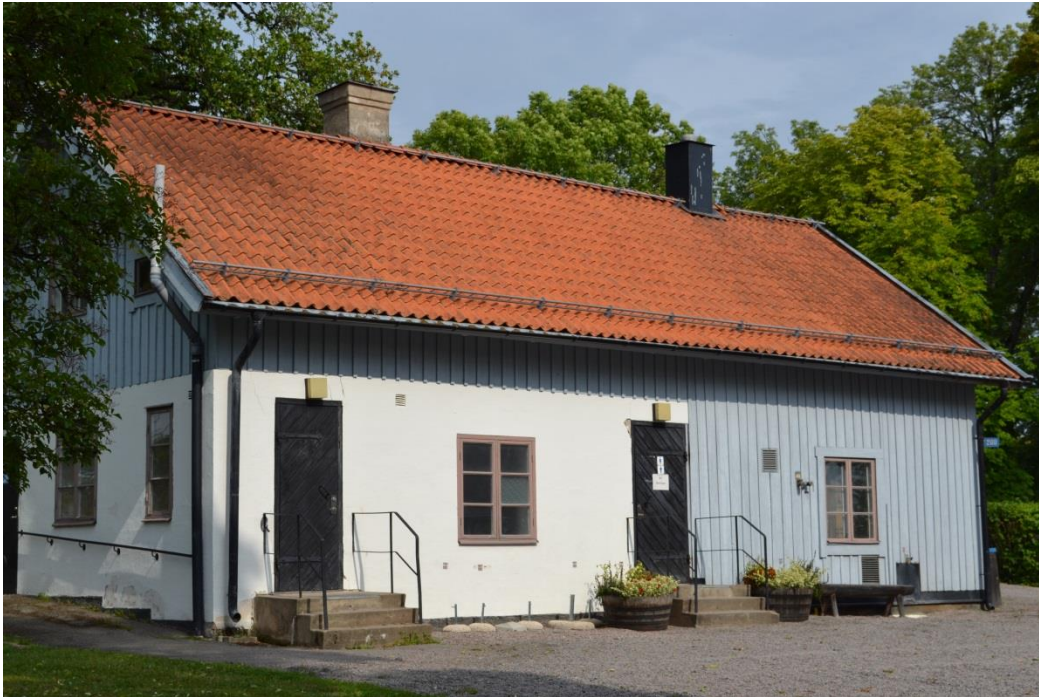
Obj.	Byggnad	Byggn nr	Riks- nyckel	Adress	Datum	Reviderad
508	Toaletter, garage	2 (21)	5-1270412	Hammarskog 95 755 91 UPPSALA	2016-08-25	
Byggnadsdel:		Material:		Kulör:	Skick:	
Sockel		Spritputsad sten. Delvis täckt av stänkskydd i plåt.		Svart	Mindre sprickor.	
Vägg		Delvis putsad och locklistpanel. Vattenbräda i plåt östlig fasadsida.		Vitt puts. Ljust grå-blå panel.	Mindre sprickor.	
Dörrar		6 st. paneldörrar med bandgångjärn. 4 st. dörrar med diagonal panel. 2 st. dubbeldörrar, diagonal panel och brädfoder samt sni- dade handtag.		Svart	Gott skick, något vittrad färg.	
Fönster		8 st. Karm, båge och spröjs i trä, brädfoder. Fönsterbleck i plåt. 5 st. tvålufts, mitt- post med spröjs om tre rutor/båge. 1 st. enlufts med spröjs om tre rutor. 2 st. kvadratiska enlufts.		Ljust grå-blå foder. Brun karm, båge och spröjs.	Flagande färg och kittbortfall.	
Tak		Sadeltak. Enkupigt lertegel. Tegelnock. Vind och vatten- bräddor i trä. Putsad skorsten med profilerad överkant. 2 st. ventilations- huvar. 1 st. avloppsluftare. Vattenavrinning av modern karaktär. Takfotsräcke.		Rött tegel. Svart plåt.	Till synes gott skick vid yttre okulär besiktning. Flagande färg på träinstalla- tioner.

Vegetation					Under kontroll. Står i östlig lutning.	
Övrigt		Ramp och två trap- por i betong räcken i gjutjärn.				
Kulturhistoriskt värde

Bild 29. Garage/toaletbyggnad sedd från sydväst.

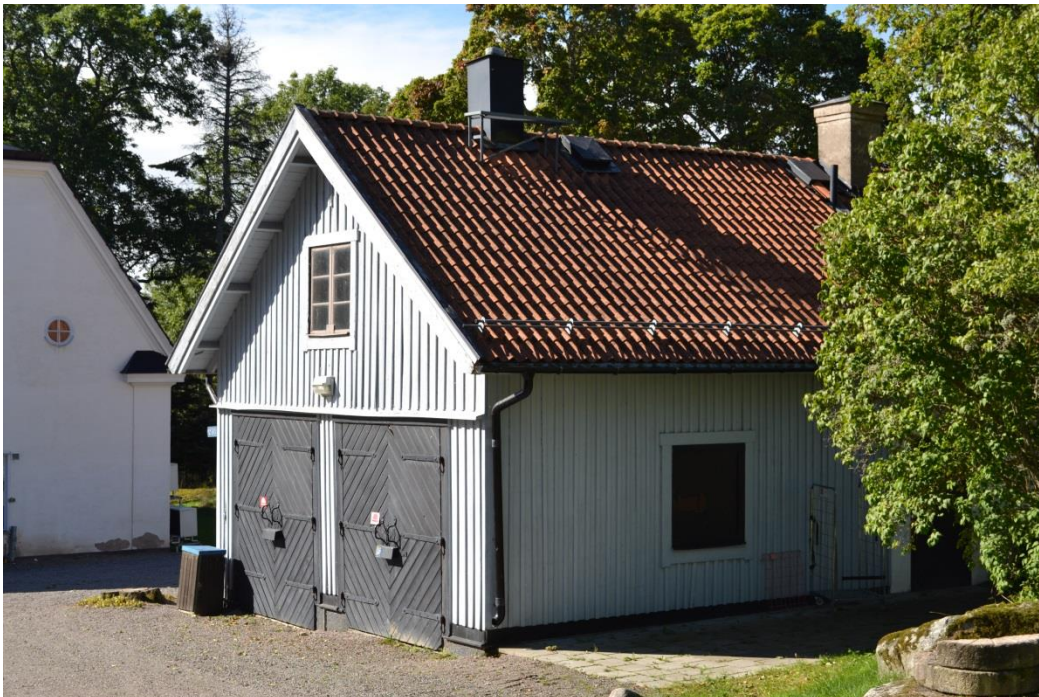
Bild 30. Garage/Toaletbyggnad sedd från nordöst.

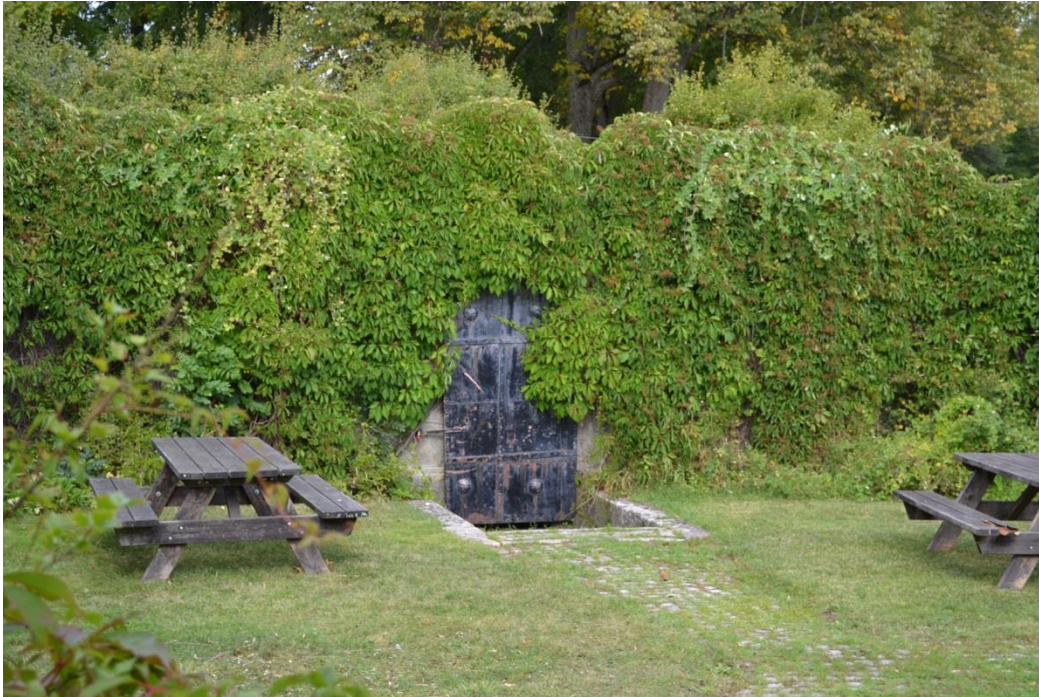
Obj.	Byggnad	Byggn nr	Riks- nyckel	Adress	Datum	Reviderad
520	Jordkällare	3		Hammarskog 95 755 91 UPPSALA	2016-08-25	
Byggnadsdel:		Material:		Kulör:	Skick:	
Sockel		Sten. Jordkällaren är nedgrävd i sluttande mark.				
Vägg		Sten				
Dörrar		1 st. trädörr med gjutjärnsplatta mot utsidan. Plattan är dekorerad med ornamenterade lister samt släta **		Svart	Rost genomträngning	
Fönster						
Tak		Jord täckt. Sten. Invändigt välvd.				
Vegetation					Källaren ligger i en sluttande position.	
Övrigt					Källaren har blivit restaurerad och rymmer i dagsläget en bar och ett par långbord. Dock brukas denna inte särskilt mycket då fukthalten i rummet är hög och det ej finns indraget vatten. Entrén till jordkällaren är omgärdad av en cirkelformat stenmur.	
Kulturhistoriskt värde					Jordkällaren har ett kulturhistoriskt värde då den spelat en stor roll i försörjningen av Herrgården. Jordkällare var avancerade konstruktioner och visar på ett historiskt byggnadstekniskt kunnande och utveckling.

Bild 31. Entré till jordkällare.

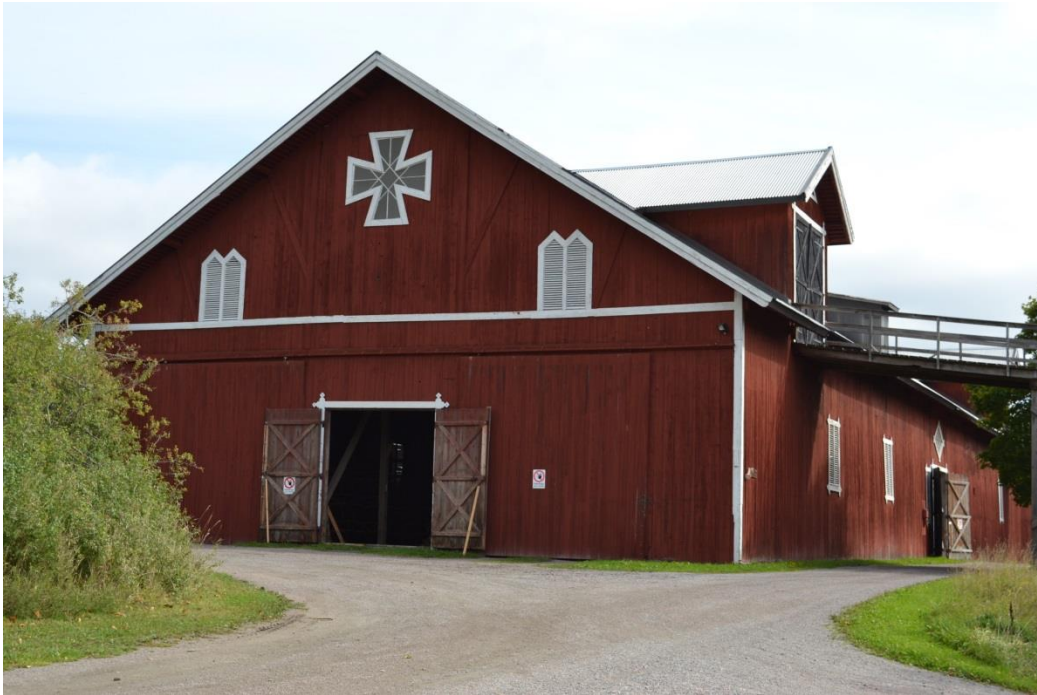
plåt. Modern vattenavrinning.		
Vegetation			Under kontroll
Övrigt	Ventilationsluckor i trä med ventilationsgallermed snedlagda lodräta strävor med dekorativa foder.	Vit	Färg flagar
Snickeri			
Byggnadsdel:	Material:	Kulör:	Skick:
Sockel	Sten. Ovanliggande syll i trä.	Röd syll	Syll är på ställen i dåligt skick. Materialbortfall söder fasad.
Vägg	Locklistpanel. Vissa brädor har tydliga märken efter cirkelsåg.	Rödslammad	Färg i dåligt skick låter underliggande trä torka ut.
Dörrar	4 st. Pardörr, paneldörr med fiskbenspanel. Bandgångjärn. Brädfoder.	Svarta dörrar. Vita foder.	Vittrad färg.
Fönster	27 st. Underbleck i plåt. Foder med dekorativa foder. Korrugerade hörnjärn. 4 st. enlufts med spröjs om 9 rutor. 2 st. tvålufts där övre luft har spröjs om tre rutor och under spröjs om sex rutor. 2 st. Trelufts där övre luft har spröjs om sex rutor, nedre spröjs om sex rutor respektive tre rutor. 1 st. enlufts med spröjs om tolv rutor. Saknar underbleck 1 st. enlufts med spröjs om sex rutor. 8 st. fönsterband om tre enlufts med spröjs om 4 rutor. Brädfoder. 2 st. fönsterband om två (stående)	Vitt	Torkat kitt. Flagande färg.

enlufts med spröjs om sex rutor. 7 st. Fönsterband om två (liggande) enlufts med spröjs om sex rutor.		
Tak	Sadeltak med lanternintak. Trapets-korrugerad plåt. Vindskivor i trä med vindskivelist i plåt.	Svart	Gott skick
Vegetation			Under kontroll
Övrigt	Bakom byggnaden finns rester av en gjuten gödselplatta samt en del bodar som inte kommer redovisas.		
Tillbyggnad			
Byggnadsdel:	Material:	Kulör:	Skick:
Sockel	Sten		
Vägg	Putsad	Avfärgad	Gott skick
Dörrar	1 st. paneldörr med snedställd panel. Smalt foder	Svart	Vittrad färg.
Fönster	2 st. enlufts med spröjs om tre rutor. Smala foder. Korrugerade hörnjärn.	Vit karm och båge. Svart foder.	Torkat kitt. Flagande färg.
Tak	Trapetskorrugerad plåt. Vindskivor i trä. Vindskivelist i plåt.	Svart plåt. Vita vindskivor	
Vegetation			Under kontroll
Övrigt			
Samtliga byggnader			
Kulturhistoriskt värde			Byggnaden har ett kulturhistoriskt värde som grundas i den roll byggnationen hade som ekonomibyggnad under sekelskiftet 1900. Denna visar på ett bra sätt hur uppländska gårdar kunde se ut under sin tillkomstperiod.

Bild 33. Ladan sedd från väster.

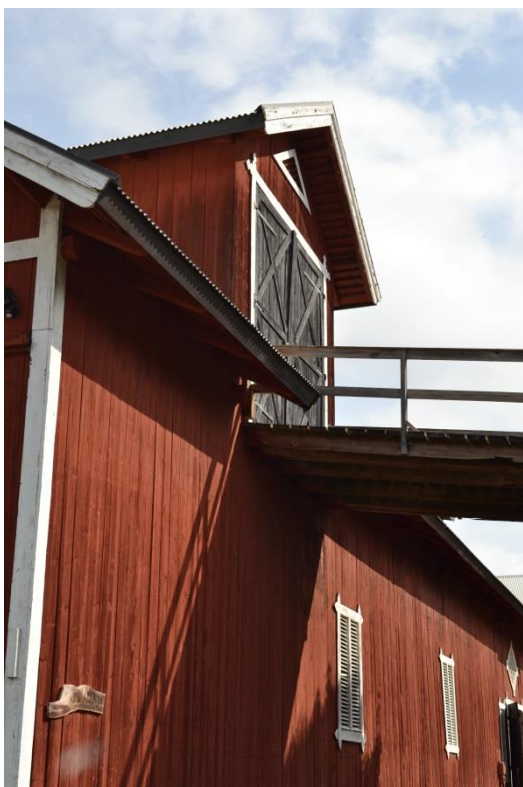
Bild 38. Entré till loft.

Obj.	Byggnad	Byggn nr	Riksnyckel	Adress	Datum	Reviderad
520	Magasin	2 (22)	5-1254705	Hammarskog 755 91 UPPSALA	2016-08-31	
Byggnadsdel:		Material:		Kulör:	Skick:	
Sockel		Torpargrund			Torpargrunden är kompletterad med träplintar då denna är i mycket dåligt skick. Byggnaden lutar.	
Vägg		Liggtimmer konstruktion med knutlådor av resta brädor. Utifrån synliga golvplan. Vägg uppstyrd med spännbjälkar.		Rödslammad	Materialbortfall och uttorkad färg. Viss påväxt på nordlig fasad samt tydlig åverkan av fukt under trapp upp till loft.	
Dörrar		3 st. bräddörrar. Brädfoder. Vattblådor ovan entrédörrar är väl tilltagna och dekorativt upphållna av konsoller i trä. 2 st. entrédörrar med fiskbensmönstrad panel. 1 st. loftdörr.		Svarta entrédörrar. Röd loftdörr.	Materialbortfall och torrt material i samtliga dörrar. Färgen har torkat. Tröskeln till den nordliga entrédörren har vittrat i högre grad än den södra och materialbortfallet är stort. Loftdörrens överliggande vattenbräda är drabbad av påväxt.

Fönster		Två luckor finns på den södra fasadsidan. Den ena täckt med en trälucka med stående brädor.			Luckans överliggande vattenbräda har vridit sig något.	
Tak		Sadellocktak. Utvändigt synliga sidoåsar. Vindskivor, vattbrädor samt vattenavrinning i trä. Vattenavrinning utgörs av ränna över entrédörrar vilken hålls upp av enklare konsoller med snedstag i trä. Vindspel i gjutjärn.			Till synes gott skick, torr träpanel har lett till att ett fåtal plankor rest sig.	
Vegetation					Relativt bra. Byggnaden står på en kulle.	
Övrigt		Trapp i tryckimpregnerat trä leder upp till entrédör-		Trapp till loftdörr är rödmålad.	Trapp till loftvåning är angripen av påväxt (lav).

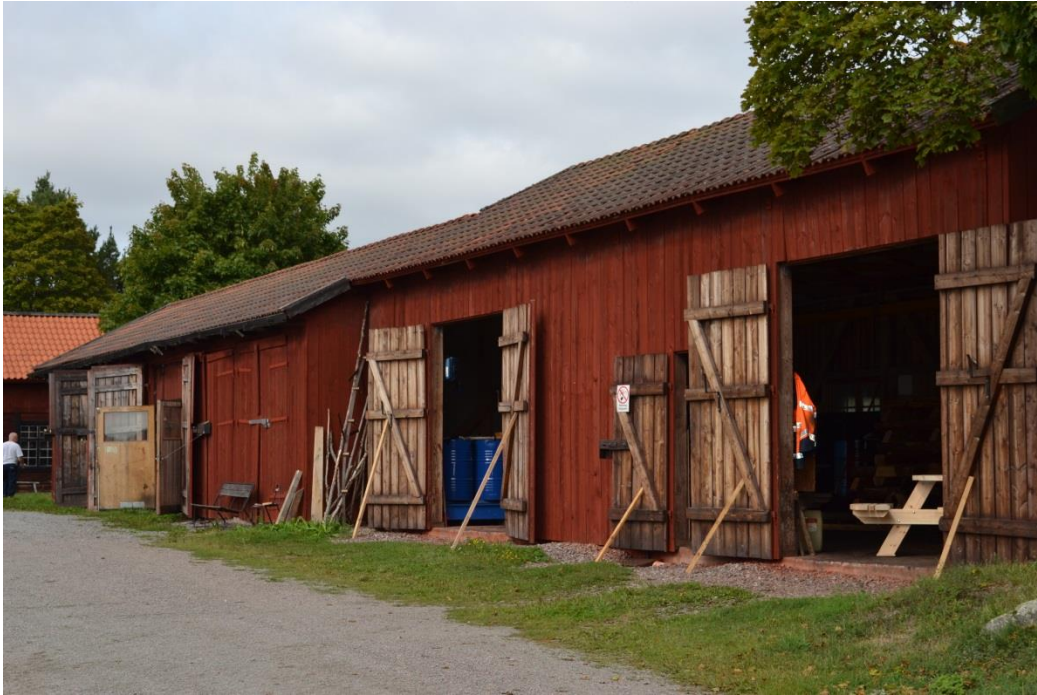
Bild 42. Traktorgarage/lider fasad mot söder.

Obj.	Byggnad	Byggnr	Riksnyckel	Adress	Datum	Reviderad
520	Traktor-garage, lider	3 (19)	5-1288171	Hammarskog 755 91 UPPSALA	2016-08-31	
Byggnadsdel:		Material:		Kulör:	Skick:	
Sockel		Sten/platta på mark				
Vägg		Brädväggar med resta brädor		Rött	Gott skick	
Dörrar		10 st. bräddörrar. 7 st. större dubbelportar, 1 st. större enkelport 1 st. enkeldörr. 1 st. med locklistpanel. Innanför ett par av portarna ryms senare tillkomna dörrar.		4 st. svarta 5 st. röda.	Gott skick	
Fönster		5 st. med brädfoder, karm och båge i trä samt underbleck i plåt. 2 st. bakom luckor vilka inte var tillgängliga vid besök. 1 st. enlufts. 2 st. tvålufts med spröjs om sex rutor/båge.		Svarta foder. Karm, båge och spröjs i svart på tvålufts. Grön på karm på enlufts.	Delvis nylagt kitt. Där äldre kitt finns kvar är detta i dåligt skick.	
Tak		Sadeltak med tvåkupigt lertegel. Tegelnock och vindbrädor i trä. Den bakre tillbyggnationen har sinus korrugerat plåttak. Stuprännor i trä har monterats på byggnadens västra del under senare tid.		Rött tegel.	Stuprännor i trä är i mycket dåligt skick

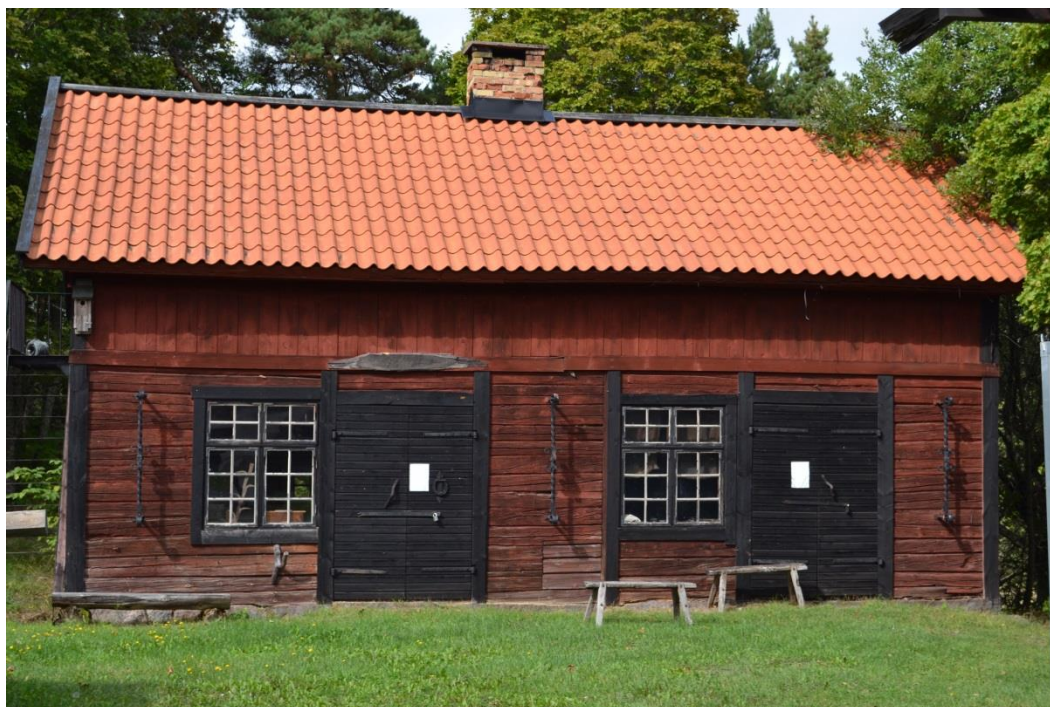
Obj.	Byggnad	Byggn nr	Riks- nyckel	Adress	Datum	Reviderad
520	Smedja	4 (18)	5-1287554	Hammarskog 755 91 UPPSALA	2016-08-31	
Byggnadsdel:		Material:		Kulör:	Skick:	
Sockel		Natursten			Gott skick	
Vägg		Blandkonstruktion. Liggatimmer samt stående panel, dessa skiljs åt med en gördellist. Slätknutar döljs bakom knutlådor.		Trä är rödslammat. Svart gördellist samt knutlådor. Ovan gördellist har hörnen på stående panel målats svart för att likna knutlådor.	Timmer i nederkant har blivit utsatt för väta i högre grad och färgen är där således eroderad i högre grad. Insektsangrepp. Fuktpåverkan, framför allt på byggnadens norra fasad. Här har även materialbortfall skett.	
Dörrar		3 st. 2 st. panelpardörrar med liggande smal panel med bandgångjärn. Ständare utgör dörrkarmar. 1 st. stående bräddörrar med inmalade bandgångjärn. Överbleck i trä.		Svarta pardörrar Röd bräddörr.	Gott skick. Något torkat virke och färg.

Fönster		6 st. Korrugerade hörnjärn. Brädfoder. 4 st. fyrluft med mittpost mellan de nedre två lufterna. Spröjs om sex rutor/båge i de nedre och fyra rutor/båge i de övre två lufterna. 3 st. enluft med spröjs om sex glas/båge.		Svart	Trä och kitt är torkat. På samtliga fönster. Viss rost vid hörnjärn.	
Tak		Sadeltak med enkupigt lertegel. Vindbräddor ochnockbräda i trä. Skorsten i tegel.		Rött tegel. Svart trä.	Taket är nylagt och i bra skick. Bräddor är torra och färg har flagat. Materialbortfall skorsten.	
Vegetation					Ligger i nära anslutning mot byggnadens nordliga och västra fasad.	
Övrigt		Smidesdetaljer på den södra fasadsidan. Skylt ovan dörr.

Bild 45. Smedja fasad mot öster.

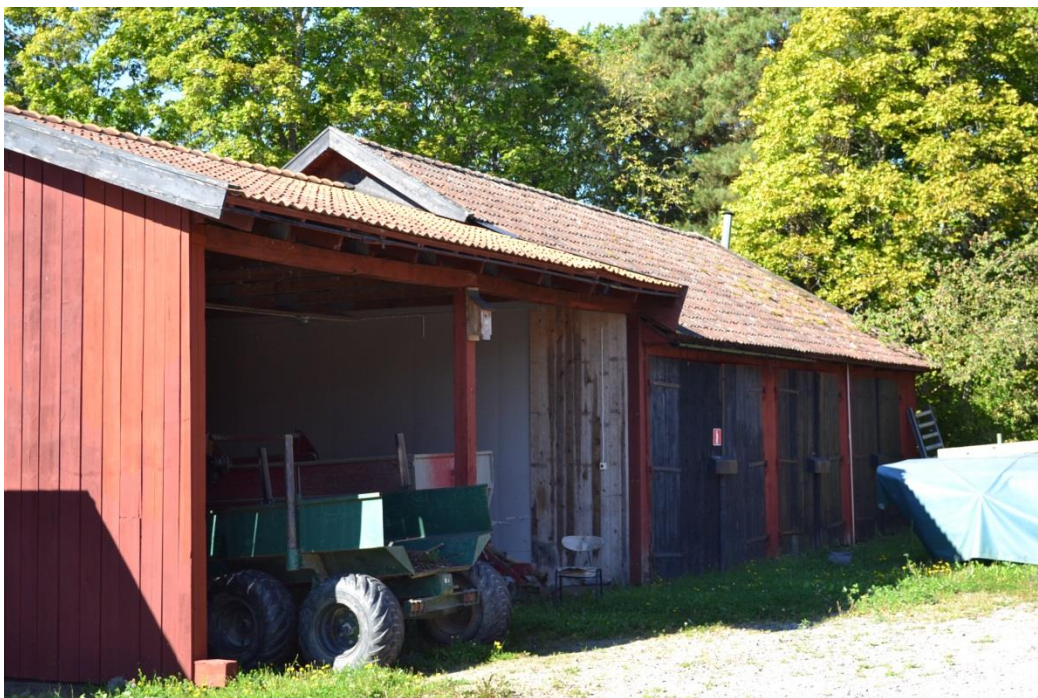
Obj.	Byggnad	Byggnr	Riksnöckel	Adress	Datum	Reviderad
520	Redskaps- lider, carport	5 (30)	5-1287282	Hammarskog 755 91 UPPSALA	2016-08-31	
Byggnadsdel:		Material:		Kulör:	Skick:	
Sockel		Sten				
Vägg		Brädväggar (ofodrat)		Röd	Fuktangrepp, framför allt på den västra fasaden.	
Dörrar		4 st. brädpardörrar.		3 st. svarta 1 st. röd	Gott skick	
Fönster						
Tak		Enkupigt lertegel. Tillbyggnad på sö- der fasad sinuskor- rugerad plåt. Tegel- nock. Vindskivor i trä. Moderna stuprör.		Rött tegel. Svart trä.	Nylagda tegelpannor på den östra delen av byggnaden. Viss påväxt på de äldre tegelpan- norna på den västra delen.	
Vegetation					Ligger i nära anslutning mot byggnadens västra fasad.	
Övrigt						
Kulturhistoriskt värde					Byggnaden har ett kulturhi- storiskt värde som roll i gårdsbebyggelsen.

Bild 48. Redskapslider, fasad mot norr.

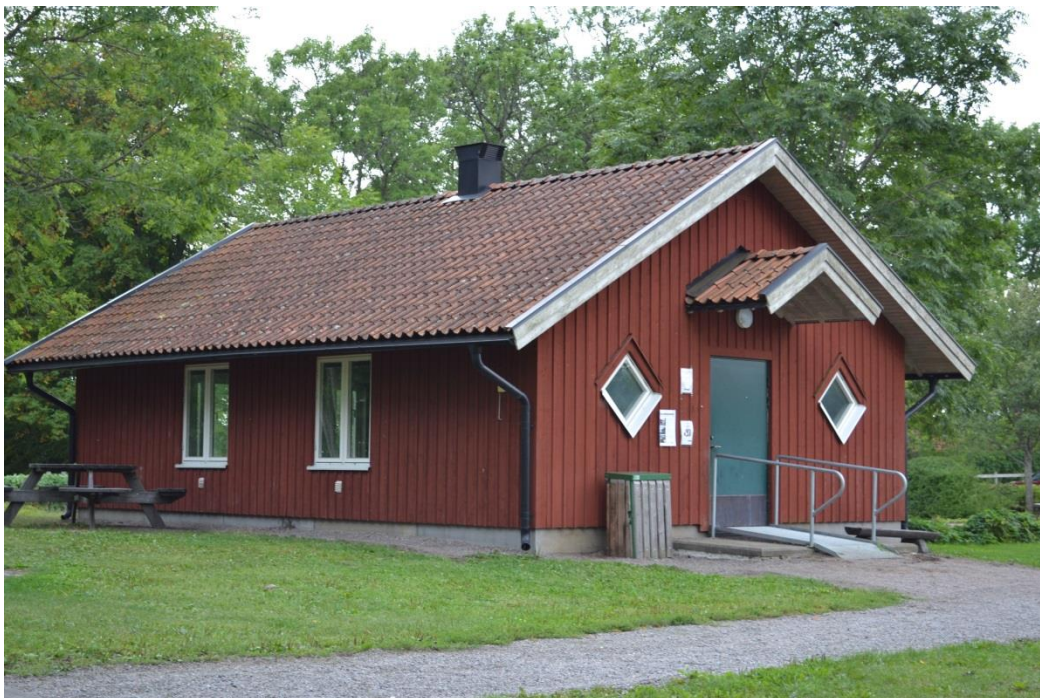
Bild 49. Raststuga fasad nordöst.

Obj.	Byggnad	Byggn nr	Riksnyckel	Adress	Datum	Reviderad
520	Raststuga	6 (15)	5-1286319	Hammarskog 755 91 UPPSALA	2016-08-02	
Byggnadsdel:		Material:		Kulör:	Skick:	
Sockel		Betong		Grå	Gott skick	
Vägg		Locklistpanel		Röd	Gott skick	
Dörrar		1 st. plåtdörr		Blå	Gott skick	
Fönster		8 st. Träkarmar och bågar. Bleck i plåt. 6 st tvålufts med mittpost. 2 st mindre enlufts.		Vit	Gott skick	
Tak		Enkupigt lertegel med tegelnock, vindbrädor i trä samt vindskivelist i plåt. Ventilationshuv i plåt		Rött lertegel, Vita vindbrädor och svart plåt.	Vindskivor på byggnadens nordliga fasadsida är drabbade av påväxt, i övrigt gott skick.	
Vegetation					Väl undanhållen från byggnaden.	
Övrigt		Ventilation under samtliga tvålufts fönster.				
Kulturhistoriskt värde					Byggnaden är nyligen rest och saknar således kulturhistoriskt värde.
