Utvecklingsplan för Hammarskogs naturreservat och friluftsområde

KSN-2021-01563

Utvecklingsplan för Hammarskogs naturreservat och friluftsområde 2021-2025 med utblick mot 2030

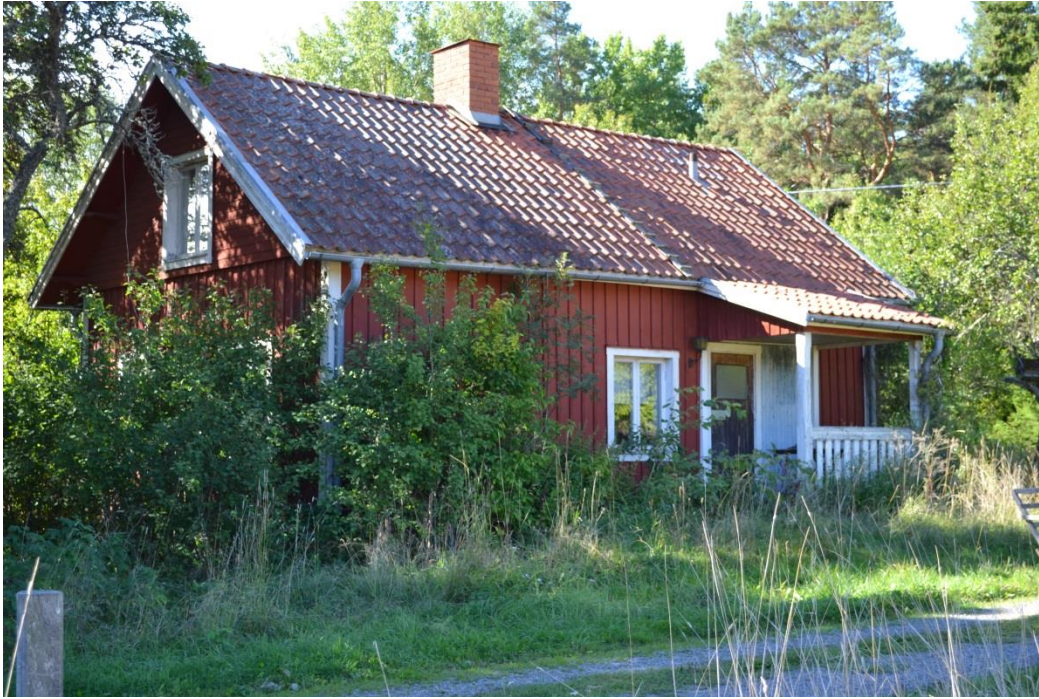
Bild 50. Persborg, fasad nordväst.

Obj.	Byggnad	Byggn nr	Riksnyckel	Adress	Datum	Reviderad
509	Sommarstuga	1 (8)	1-10031	Hammarskog Persborg 50 755 91 UPPSALA	2016-08-31	
Byggnadsdel:		Material:		Kulör:	Skick:	
Sockel		Natursten			Gott skick	
Vägg		Locklistpanel, lig-gande panel i gavel-spets samt resta brädor till knutar.		Röd panel och vita knutbrädor	Färg på panel börjar torka något. Mycket fukt på fasadens nederdel.	
Dörrar		1 st. paneldörr med smal panel och fönster med strukturglas i den övre tredjedelen. Dörrfoder av brädor.		Vitt dörrfoder.	Torr i materialet då skyddande ytskikt har reducerats.	
Fönster		8 st. tvåluft med mittpost. Brädfoder. Över- och underbleck i plåt.		Vit karm, båge samt foder.	Färg på trä och plåt är torkad och flagnar. Trasiga rutor.	
Tak		Sadeltak med enkupigt lertegel. Vindbrädor i trä och vindskivelist i plåt. 1 st. Avloppsluftare. 1 st. skorsten i tegel. Hängrännor och stuprör i plåt.		Rött tegel. Vitt trä. Förzinkad plåt.	Till synes gott skick. Viss del påväxt.

Vegetation					Ligger mycket nära huset i form av träd, buskage och sly. Leder och håller kvar fukt vid byggnadskroppen.	
Övrigt		Utvändigt burspråk försett med likadant tak som huvudbyggnaden. Burspråksräcke i trä.		Vitt räcke. Väggen i burspråket är gråmålad.	Färgen på räcket flagnar.	
Kulturhistoriskt värde					Byggnaden besitter ett kulturhistoriskt värde som grundas i huset del i gårdens historia där den visar hur 1800-talets arbetarfamiljer huserade kring gårdens mangårdsbyggnad.

Buskage, träd och sly bör hållas borta från byggnadskroppar, framför allt vid de byggnader som står i lutningar, då dessa kan leda till skador på byggnaden. Buskage och sly håller kvar fukt i marken, leder nederbörd mot fasaden och orsakar ytterligare stänk mot fasaden vid nederbörd. Träd i nära anslutning till byggnaderna leder till att löv, barr och dylikt hamnar på taken. Grenar kan även skava mot fasad och takplattor vilken kan leda till större skador vid blåst och dåligt väder.

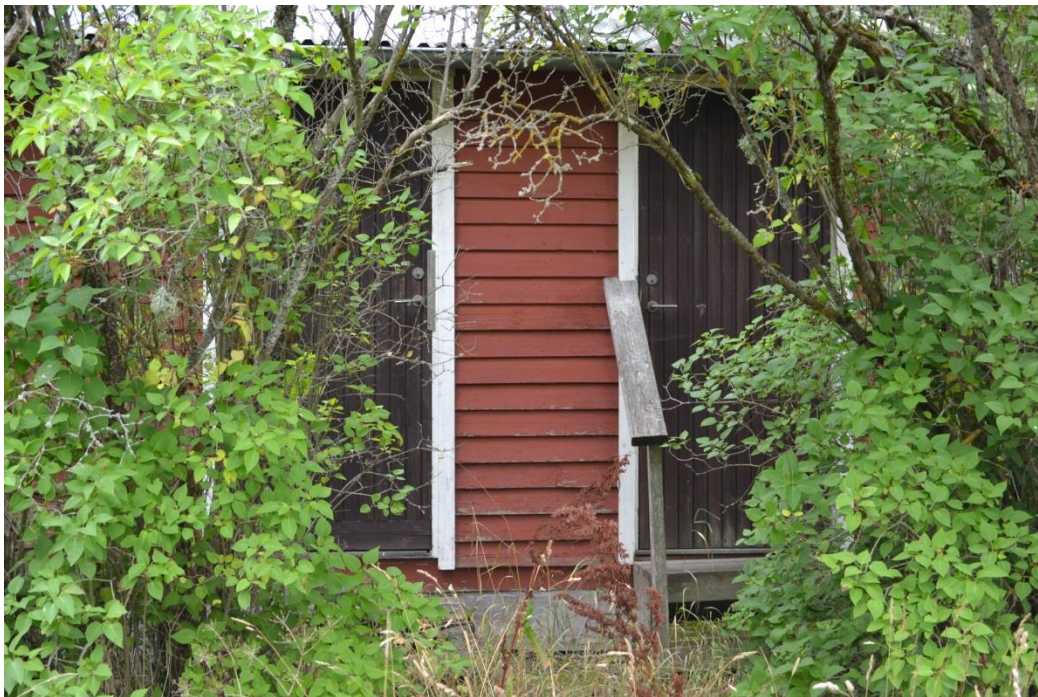
Bild 52. Persborgs uthus, fasad mot väster.

Obj.	Byggnad	Byggn nr	Riks- nyckel	Adress	Datum	Reviderad
509	Uthus	2		Hammarskog 755 91 UPPSALA	2016-08-31	
Byggnadsdel:		Material:		Kulör:	Skick:	
Sockel		Betong				
Vägg		Liggande panel, plåtskåp på bygg- nadens södra fasad saknar lucka.		Röd	Färgen har flagnat och blottar underliggande trä.	
Dörrar		2 st. paneldörrar med smal stående panel. Brädfoder.		Svart. Vitt foder.	Viss påväxt och torr färg.	
Fönster		1 st. med smalt brädfoder.		Vit	Förtäckt	
Tak		Sadeltak. Trapetskorrugerad plåt med modern vattenavrinning. Ventilationshuv.		Obemålad	Till synes gott skick	
Vegetation					Ligger mycket nära huset i form av träd, buskage och sly.	
Övrigt		Två trappor leder upp till dörrar.			Byggnaden står låst och de två trapporna som leder upp till dörrarna är i dåligt skick.	
Kulturhistoriskt värde

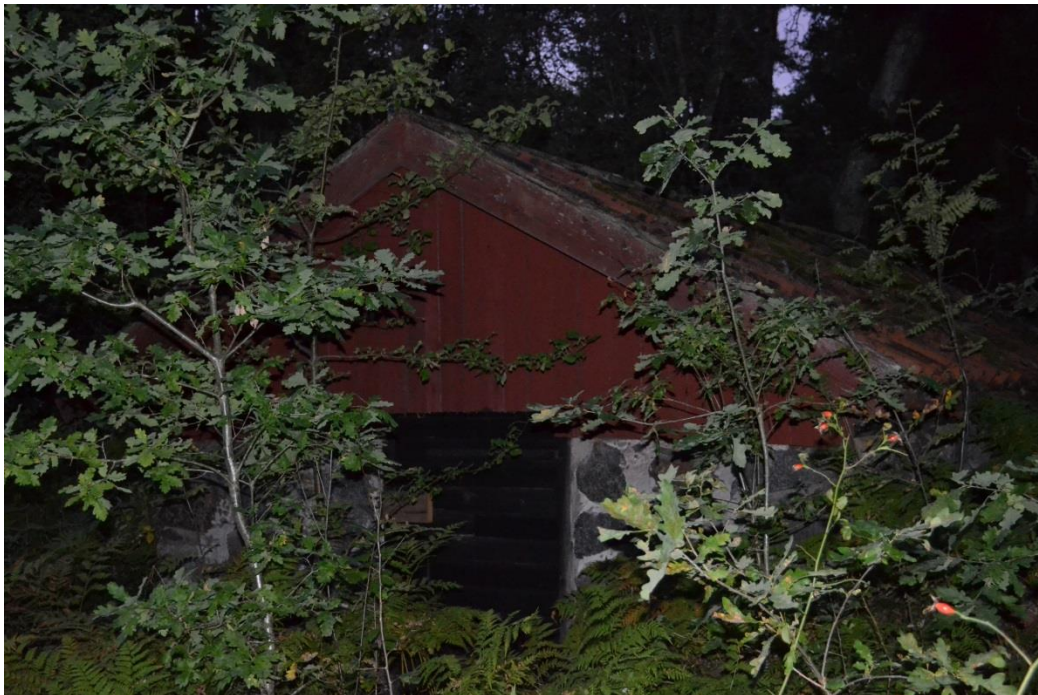
Bild 53. Persborgs jordkällare, entré, fasad mot norr.

Obj.	Byggnad	Byggnr	Riksn Nyckel	Adress	Datum	Reviderad
509	Jordkällare	3		Hammarskog 755 91 UPPSALA	2016-09-06	
Byggnadsdel:		Material:		Kulör:	Skick:	
Sockel		Natursten.				
Vägg		Natursten. Gavelspets i slätpanel.		Rödslammat trä	Eroderad färg.	
Dörrar		1 st. liggande panel.		Svart	Igenspikad.	
Fönster						
Tak		Sadeltak med tvåkupigt lertegel. Vindskivor i trä.		Rött tegel.	Kraftig påväxt.	
Vegetation		.			Ligger i nära anslutning till byggnaden vilken är en delvis nedgrävd källarkonstruktion	
Övrigt						
Kulturhistoriskt värde					Jordkällaren har ett högt kulturhistoriskt värde då dessa var en viktig del av gårdsbyggelsen vilken var mödosam att bygga.

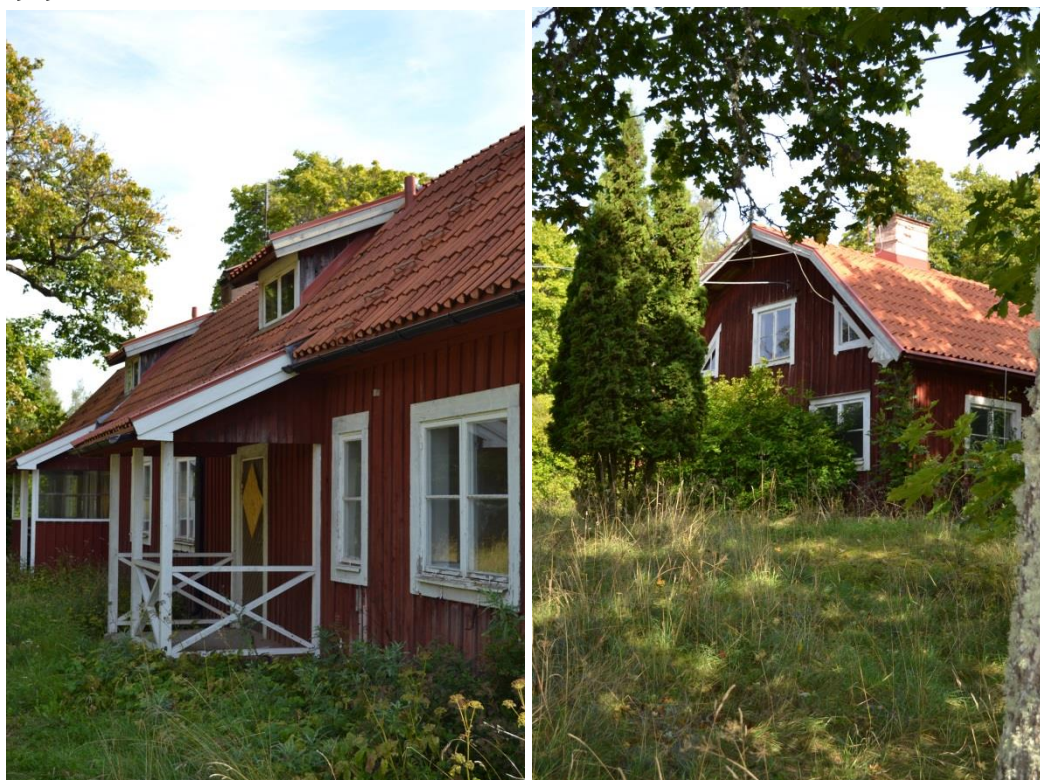
Bild 54. Hammarby, burspråk. Fasad mot norr.

Obj.	Byggnad	Byggn nr	Riksnyckel	Adress	Datum	Reviderad
510	Småhus	1 (6)	1-37350	Hammarskog Hammarby 70 755 91 UPPSALA	2016-08-31	
Byggnadsdel:		Material:		Kulör:	Skick:	
Sockel		Putsad sten.			Sprickor och materialbortfall av puts.	
Vägg		Locklistpanel		Faluröd.	Vitträd färg med tecken på fuktangrepp.	
Dörrar		4 st. paneldörrar med snedställd panel och diagonalt ställd fönsterruta. Brädfoder.		Bruna dörrar. Vita foder.	Fönsterrutor är sönderslagna på entrédörrar och täckta med skivor.	
Fönster		25 st. med brädfoder, underbleck i plåt och korrugerade hörnjärn. 2 st. enlufts med spröjs om två rutor. 15 st. tvålufts med mittpost och spröjs om 2 rutor/båge. 4 st. tvålufts med mittpost. 4 st. triangulära med lodrät spröjs i mitten.		Vit	Flagnande färg på trä och plåt. Torkat kitt som på ställen saknas.	
Tak		Mansardtak med genombrott för fyra stycken fönsterpar. Enkupigt lertegel. Tegelnock. Vindskivor i trä. Vindskivelist i plåt. Undertak med plankor vid takfot. Snickarglädje takfoten på gavlar. 1 st. skorsten i putsad tegel. 2 st. ventilationsrör i plåt. Modern vattenavrinning.		Rött tegel. Orange plåt, stuprör och hängränna i svart plåt.	Tak i bra skick. (Enligt talad källa nya pannor lagt på fuktskadat undertak vid senaste renovering)

Om skador i puts uppstår bör dessa lagas för att inte fukt ska ta sig in i konstruktionen och orsaka ytterligare skador. Löst material bör avlägsnas och nytt kalkputs adderas. Här är det viktigt att puts av samma struktur som det befintliga brukas. För

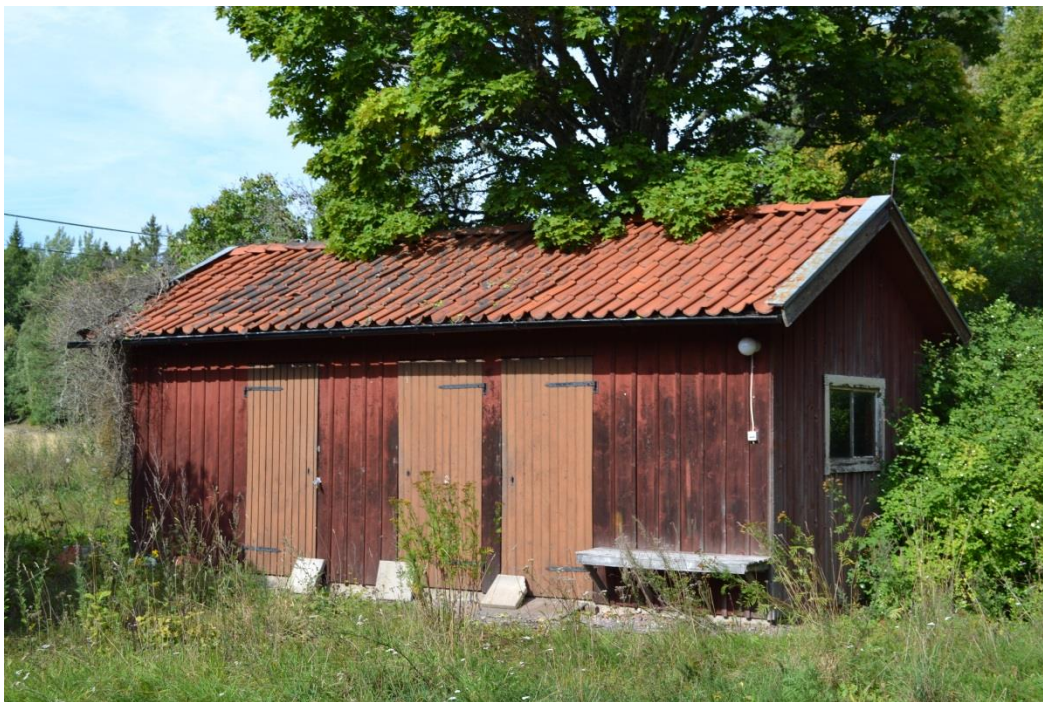
Bild 58. Hammarbys uthus, fasad mot söder.

Obj.	Byggnad	Byggn nr	Riks- nyckel	Adress	Datum	Reviderad
510	Uthus	2 (25)	5-1285808	Hammarskog 755 91 UPPSALA	2016-08-31	
Byggnadsdel:		Material:		Kulör:	Skick:	
Sockel		Sten				
Vägg		Locklistpanel		Röd	Påväxt, förmodligen till följd av nederbörd som ej avletts korrekt.	
Dörrar		3 st. Paneldörrar med smal stående panel och bandgångjärn.		Brun	Flagnande färg. Samtliga dörrar saknar handtag och låsanordning.	
Fönster		2 st. tvåluft med spröjs om 2 rutor. Brädfoder.		Vit	Flagnande färg och torkat, bortfallet kitt. Det östra fönstret är i sämre skick och blottar större del trä.	
Tak		Sadeltak. Enkupigt lertegel. Tegelnock. Vindskivor i trä. Vattenavrinning i plåt.		Rött tegel. Vitt trä. Svart plåt.	Påväxt. Den norra taksidan ligger i direkt kontakt med ett närliggande träd.	
Vegetation					Klätterväxt i spalje på väster fasad. Tätt liggande växtlighet på byggnadens norra och östra sida gör den svår att besiktiga.

Vattbräddor bör hållas i gott skick för att inte leda fukt ner i grunden, detta är extra viktigt på de byggander som saknar vattenavrinning i form av hängrännor och stuprör. I de fall där det finns modern vattenavrinning bör nedslagsplatsen för nederbörden inte ligga i för nära anslutning till byggnadskroppen så att vatten leds mot eller skvätter upp mot grund och fasad.

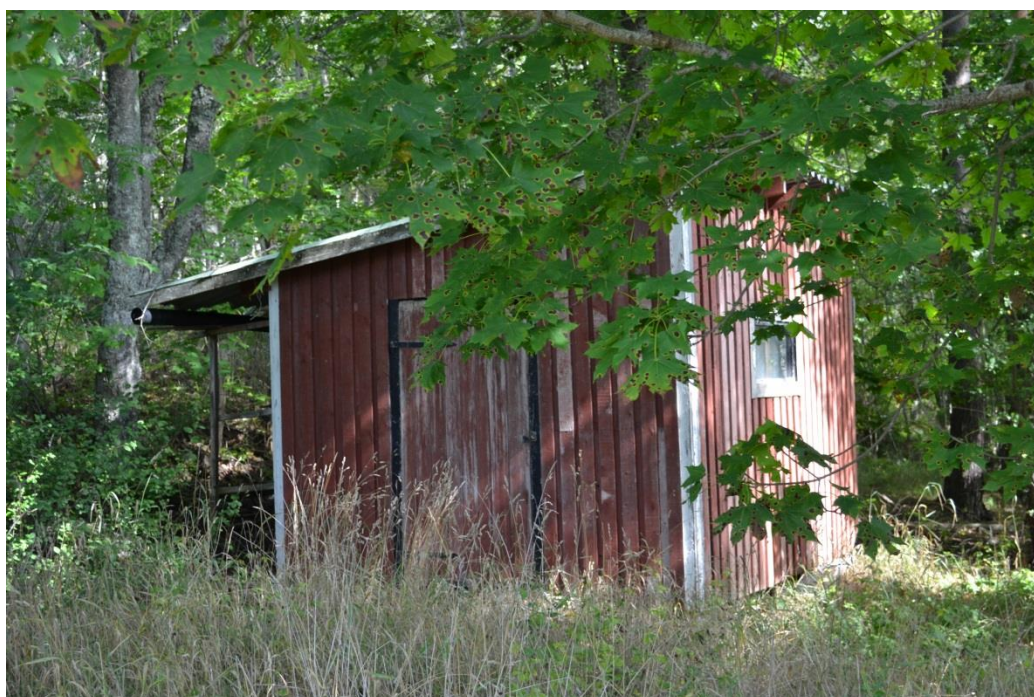
Bild 59. Hammarbys Förrådshus, sett från sydväst.

Obj.	Byggnad	Byggn nr	Riks- nyckel	Adress	Datum	Reviderad
510	Förråd/ hönshus.	3		Hammarskog 755 91 UPPSALA	2016-08-31	
Byggnadsdel:		Material:		Kulör:	Skick:	
Sockel		Sten				
Vägg		Lockpanel. För- täckt öppning på den västra fasaden i samma material som vägg.		Röd. Vita knu- tar.	Vitträd färg.	
Dörrar		1 st. Stående panel- dörr med band- gångjärn och smala foder.		Röd panel. Svarta foder.	Stor del blottat trä.	
Fönster		1 st. enlufts med brädfoder.		Vitt	Vitträd färg med viss påväxt.	
Tak		Pulpettak med tra- petskorrugerad plåt. Plåt vilar direkt på ströläckt.				
Vegetation					Vildvuxen. Byggnaden står inne bland träden i en nedåt- lutandes sluttning.	
Övrigt						
Kulturhistoriskt värde					Byggnaden finns ej med på kartor och register på gården och har förmodligen tillkom- mit i ett senare skede.

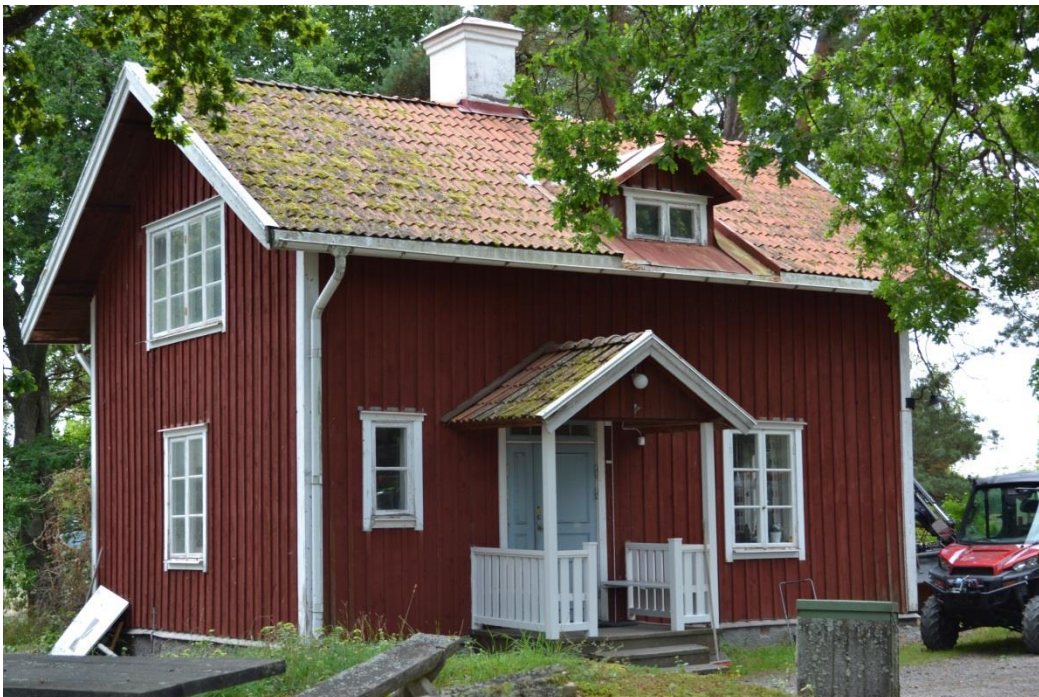
Bild 6o. Bläckhornets bostadshus sett från norväst.

Tak		Sadeltak men genombrott för fönster mot norr. Tvåkupigt lertegel. Tegelnock. Vindskivor i trä och vindskivelist i plåt. 1 st. putsad skorsten med profilerad överkant. Modern vattenavrinning.		Rött tegel. Vita vindbrädor. Vit vattenavrinning. Orange plåt.	Påväxt på tegelpannor samt plåt. Torkad färg på träelement.

Vegetation			Väl undanhållen från huset. Grusmark utanför söder och väster fasad.
Övrigt	Förstukvist av träkonstruktion på natursten. Verandaräcke i trä av enklare utförande. Tvåkupigt lertegel med nockpannor i tegel. Vindskivor och vinkelränna i trä, vindskivelist plåt.	Vitt verandaräcke.	Färg på vindskivor har torkat och flagnat. Nytt färglager på verandaräcke.
Kulturhistoriskt värde			Byggnaden har ett kulturhistoriskt värde som grundar sig i byggnadens roll i gårdens historia och en del av den bebyggelse som var typisk för sekelskiftets gårdar i uppland.

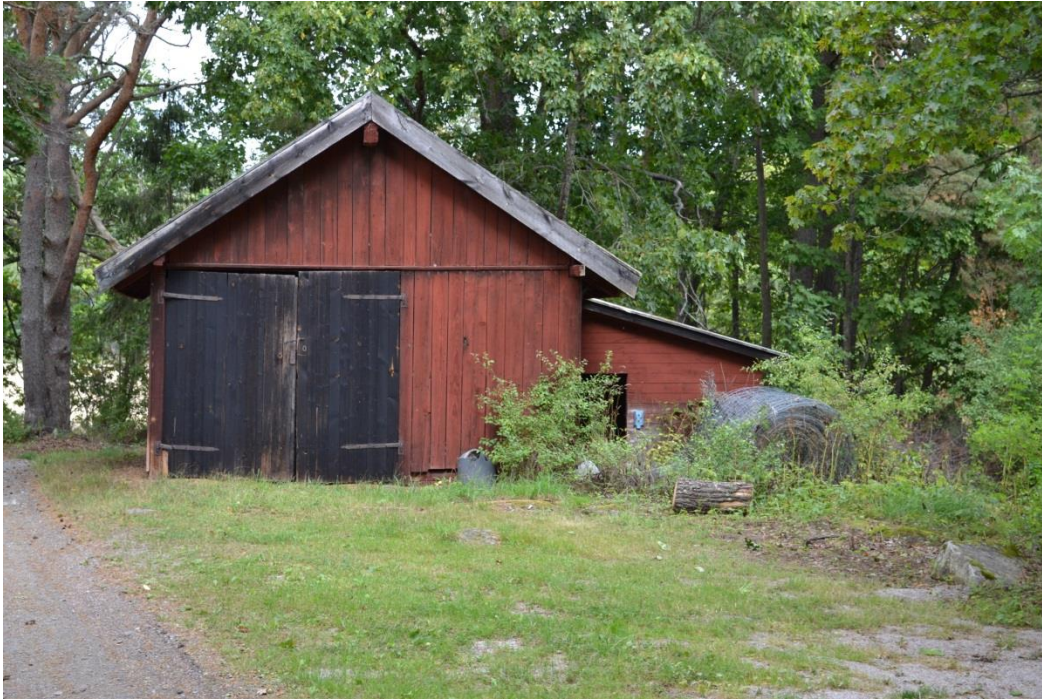
Bild 62. Garage/fårhus nordlig fasad.

Obj.	Byggnad	Byggn nr	Riks- nyckel	Adress	Datum	Reviderad
511	Garage/ får- hus	2 (26)	5-1283516	Hammaraskog 755 91 UPPSALA	2016-09-02	
Byggnadsdel:		Material:		Kulör:	Skick:	
Sockel		Natursten				
Vägg		Locklistpanel med vattenbräda av trä mellan markplan och gavelspets.		Rödslammad	Locklister saknas på partier. Färgen har vittrat.	
Dörrar		Pardörr med stå- ende panel och bandgångjärn.		Svart	Färgbortfall, står direkt mot mark.	
Fönster		2 st. englas med spröjs om fyra ru- tor. Brädfoder.		Svart foder och karm. Vit båge och spröjs	Färg har torkat och flagnat. Kitt bör ersättas.	
Tak		Sadeltak med tvåkupigt lertegel. Vatten- och vind- brädor i trä.		Rött tegel. Svart papp.	Färg på vatten- och vindbrä- dor har nöts bort. Påväxt på pannor. På papptaket har be- läggning gått sönder och un- dertak i trä blottas.	
Vegetation					Ligger tätt mot huset på dess nordliga och östliga sida. Barr och annat naturmaterial ligger även upp mot byggnadens fasader på sydlig och västlig sida. Huset står i en sydlig lutning.

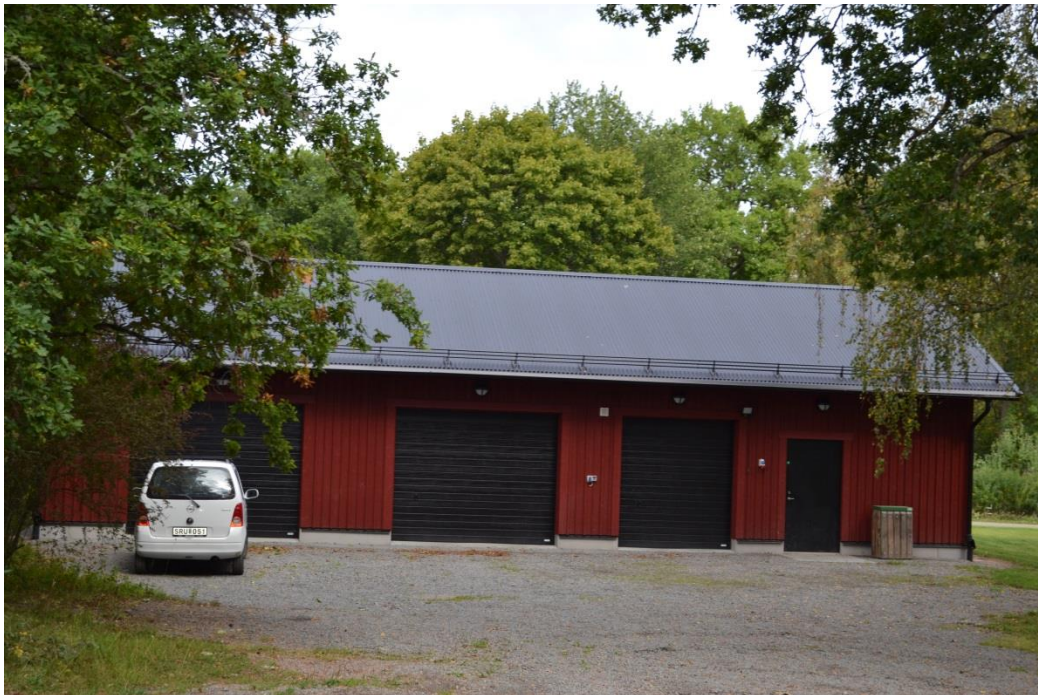
Obj.	Byggnad	Byggn nr	Riks- nyckel	Adress	Datum	Reviderad
511	Varmgarage	3 (33)	6-764050	Hammarskog 755 91 UPPSALA	2016-08-25	
Byggnadsdel:		Material:		Kulör:	Skick:	
Sockel		Betong			Gott skick	
Vägg		Locklistpanel. Vattenbräda i plåt.		Röd panel Svart plåt	Gott skick	
Dörrar		5 st. med liggande panel varav 4 st garageportar		Svart	Gott skick	
Fönster						
Tak		Sadeltak i sinuskor- rugerad plåt med takfotsräcken i plåt.		Svart	Gott skick	
Vegetation					Väl undanhållen från byggnaden. Väl utarbetat dränage leder bort vatten.	
Övrigt						
Kulturhistoriskt värde					Byggnaden är modern och byggd så sent som 2015. Den har således ej något kulturhistoriskt värde.

Bild 65. Varmgaragets södra fasad.

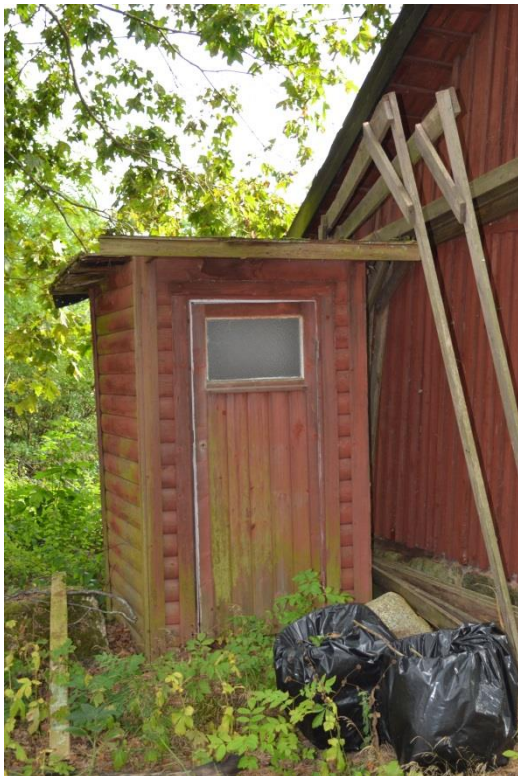
Obj.	Byggnad	Byggn nr	Riks- nyckel	Adress	Datum	Reviderad
511	TC	4		Hammarskog 755 91 UPPSALA	2016-08-25	
Byggnadsdel:		Material:		Kulör:	Skick:	
Sockel						
Vägg		Liggande välvd panel.		Röd	Kraftig påväxt.	
Dörrar		1 st. paneldörr med stående panel och fönster med strukturglas. Brädfoder.		Röd	Kraftig påväxt, fuktangripen. Saknar handtag.	
Fönster						
Tak		Pulpet-papptak		Svart	Påväxt.	
Vegetation					Byggnaden står mitt i slyn.	
Övrigt						
Kulturhistoriskt värde

Bild 66. Sett från vägen. Öster.

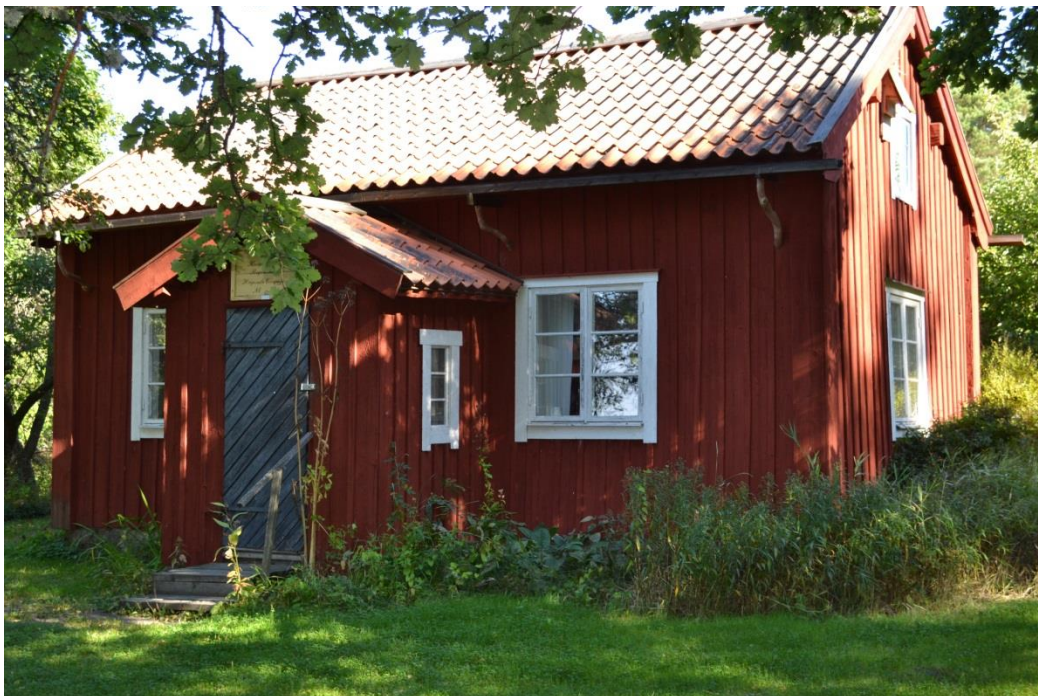
Bild 67. Östberstorpet Söder fasad.

Vegetation					Ligger tätt mot byggnadens östliga sidor där marken även är något förhöjd kontra husgrunden.	
Övrigt					Skylt i trä ovan entrédörr på sidokammare lyder "Konlg, Uplands, Regemente, Hagunda Compagnie No 39,"	
Kulturhistoriskt värde					Sidokammarstuga med bevarad fast interiör. Byggnadens funktion som soldattorp finns

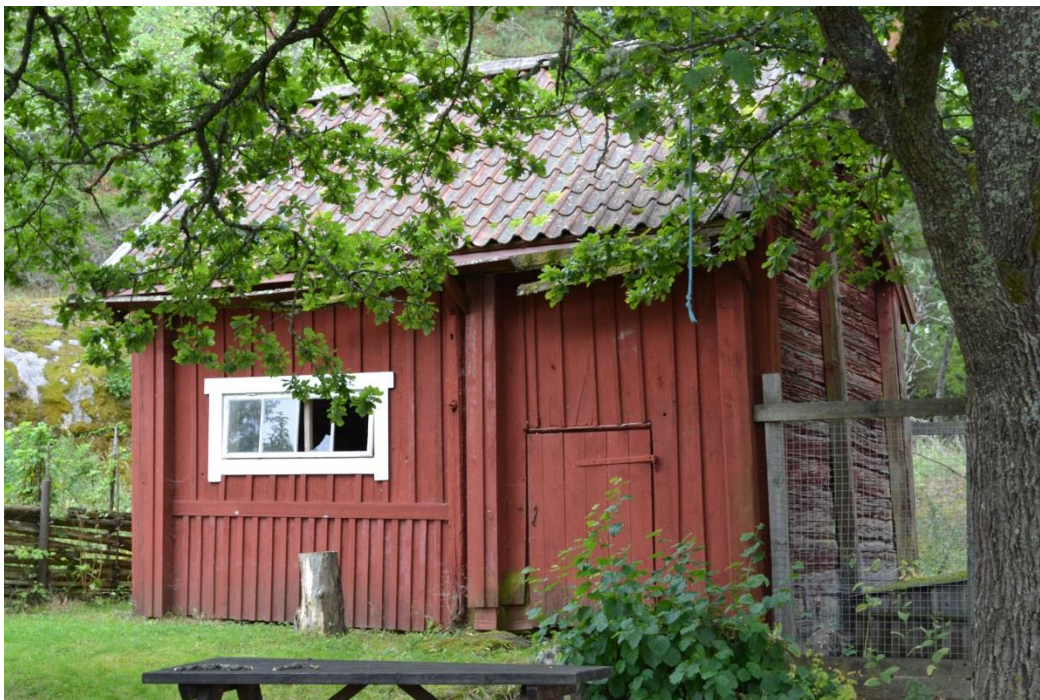
Bild 70. Östbergstorpets höns hus västra fasad.

Obj.	Byggnad	Byggn nr	Riks- nyckel	Adress	Datum	Reviderad
514	Uthus/ hönshus	2 (20)	5-1262360	Hammarskog 755 91 UPPSALA	2016-08-25	
Byggnadsdel:		Material:		Kulör:	Skick:	
Sockel		Sten samt gjuten platta.				
Vägg		Locklistpanel samt liggtimmer.		Röd	Lättare påväxt. Liggtimmer som vetter mot hönsgård är i sämre skick. Vid färgbortfall är underliggande timmer blottat och grånat.	
Dörrar		1 st. bräddörr.		Röd	Bra skick	
Fönster		2 st. med brädfoder. 1 st. enlufts med karm, båge och spröjs i trä. Spröjs om fyra rutor. 1 st. enlufts.		Vit	Trasiga rutor. Färg i relativt bra skick men trasiga rutor skyndar på nedbrytningspro- cessen.	
Tak		Enkupigt lertegel. Vind-, vatten, och nockbräddor i trä. Vattenavrinnig i trä.		Rött lertegel. Till synes omå- lat trä.	Vattenavrinningen är trasig ovan fönster. Träelement är torra och spruckna.	
Vegetation					Sly ligger emot byggandens östra sida.	
Övrigt		Avträde/TC på byggnadens östra sida.			Avträdet var ej tillgängligt vid besiktning.

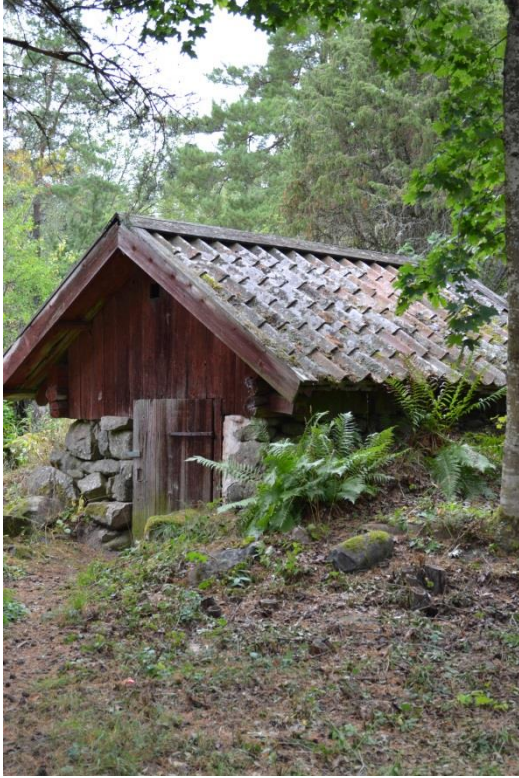
Obj.	Byggnad	Byggn nr	Riks- nyckel	Adress	Datum	Reviderad
514	Jordkällare	3		Hammarskog 755 91 UPPSALA	2016-09-19	
Byggnadsdel:		Material:		Kulör:	Skick:	
Sockel		Sten, delvis inbyggd i sluttning			Nyligen renoverad.	
Vägg		Sten. Gavelspets med slätpanel.				
Dörrar		1 st. bräddörr som leder till svalgången.			Fuktangrepp och påväxt. Materialbortfall.	
Fönster						
Tak		Sadeltak med enkupigt lertegel. Vindskivor samtnock- och vattbrädor i trä. Vindskivelist i plåt.		Rött tegel	Pannor har lossnat och blottar underliggande träkonstruktion. Påväxt på takpannor. Vitt-rad och eroderad färg på vindskivor och nockbräda.	
Vegetation					Nära anslutning till byggnaden.	
Övrigt					Byggnaden har nyligen blivit renoverad.	
Kulturhistoriskt värde					Jordkällaren har ett högt kulturhistoriskt värde då dessa var en viktig del av gårdsbyggnaden vilken var mödosam att bygga.

Bild 72. Östbergstorpets jordkällare sett från öster.

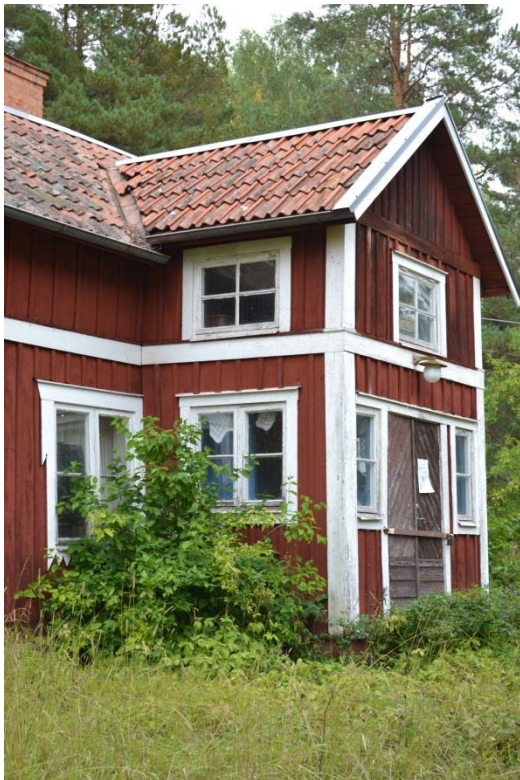
Bild 73. Fyristorp sett från väster.

Obj.	Byggnad	Byggn nr	Riksnyckel	Adress	Datum	Reviderad
515	Bostadshus	(12)	1-77621	Hammarskog Fyristorp 58 755 91 UPPSALA	2016-05-25	
Byggnadsdel:		Material:		Kulör:	Skick:	
Sockel		Sten				
Vägg		Locklistpanel. Gördellist i form av en enkel bräda. Vattbräda i trä på nordöstlig fasad, övriga fasader har en bräda som sockellist. Knutbrädor.		Röd panel Vit list och knutbrädor.	Lättare påväxt och fuktangrepp framförallt nordöstlig fasad. Knutbrädor är fuktangripna i högre grad.	
Dörrar		1 st. Panelpardörr. Fiskbenspanel, nedre del med liggande panel.		Brun	Igenbommad. Färgbortfall och blottad panel.	
Fönster		16 st. med karmar bågar och spröjs i trä. Över- och underbleck i plåt. Foder i trä. 4 st. tvålufts med mittpost och spröjs om två rutor/båge. Foder uppvisar snickarglädje med tappar på den nedre och de stående fodren. Det överliggande fodret kröner ut från fasaden. 2 st. tvålufts med mittpost och spröjs om två rutor/båge. Brädfoder. 3 st. enlufts med spröjs om fyra rutor/båge. brädfoder. 6 st. enlufts med spröjs om två rutor/båge. brädfoder 1 st. englas, kvadratisk med brädfoder.		Vit	Foder med snickarglädje har på ett flertal ställen skadats och förlorat tappar. Överlag råder sprucken färg och färgbortfall på samtliga fönster. Kitt är sprucket och saknas på ett flertal partier.

Tak		Sadeltak med tvåkupigt lertegel. Vindskivor i trä. Nock och vindskive-		Rött tegel.	Påväxt nordöstlig sida. Skorsten till synes i gott skick, basskydd i plåt är något angripet av påväxt.

list i plåt. Skorsten i tegel. Moderna stuprör för vattenavrinning.		
Vegetation			Sly växer runt hela huset och buskage börjar få fäste i nära anslutning till byggnadskroppen. Lätt lutning leder fram till byggnadens nordöstra fasad.
Övrigt			
Kulturhistoriskt värde			Det finns ett kulturhistoriskt värde i gårdsmiljön och samhörigheten med gården. Det finns mycket dokumentation om byggnaden genom tiden vilket ger den proveniens.

Vid ommålning av fönster bör träytor rengöras innan de skrapas och borstas. Eventuellt grånat trä avlägsnas genom hårdskrapning och slipning. Mindre sprickor i karm och båge kan kittas med linoljekitt. Linoljefärg ska strykas tunt i lager och har längre torkningstid än modernfärg, vilken bör uppmärksammas innan strykning.

Torkat kitt bör avlägsnas och ersättas. Lämnas ett fönster med sprucket kitt för länge tränger fukt in i trä och röta kan uppstå samt att nedbrytningsprocessen påskyndas.

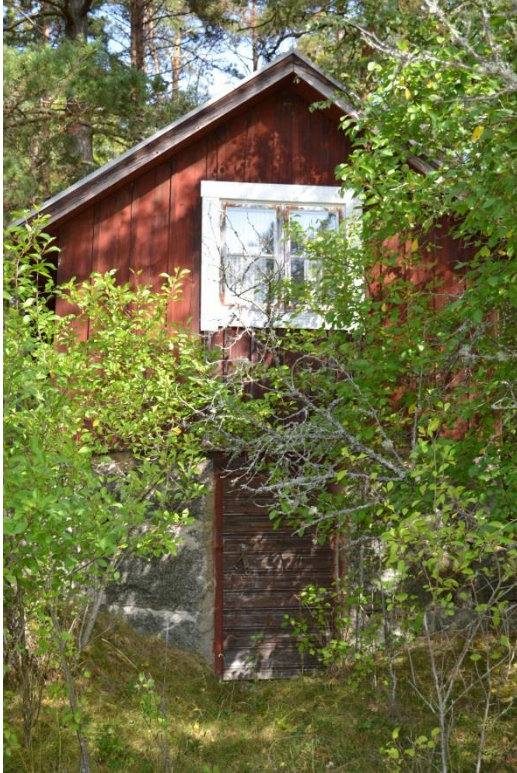
Vegetation					Ligger i nära anslutning till byggnaden. Träd slår mot den södra fasaden och barr och liknande täcker taket.	
Övrigt						
Kulturhistoriskt värde					Det finns ett kulturhistoriskt värde i gårdsmiljön och samhörigheten med gården

Bild 76. Fyristorps jordkällare med överbyggnad. Fasad sydväst.

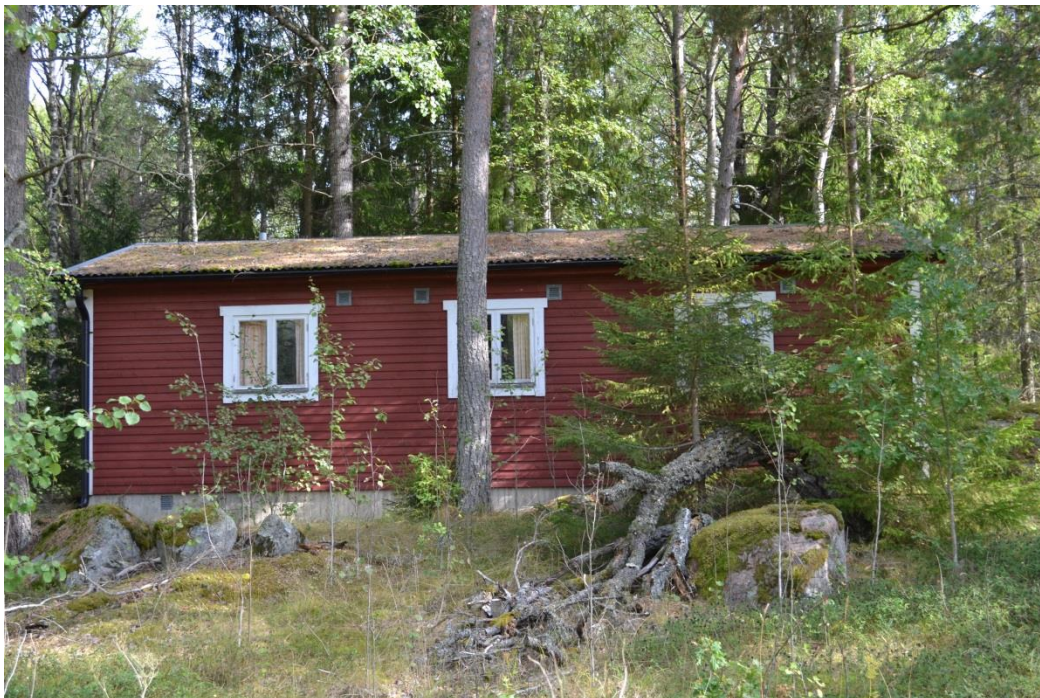
Obj.	Byggnad	Byggnr	Riksnöckel	Adress	Datum	Reviderad
515	Bastu/ Omklädningsrum	3 (28)	5-1270276	Hammarskog 755 91 UPPSALA	2016-08-25	
Byggnadsdel:		Material:		Kulör:	Skick:	
Sockel		Betong			Gott skick.	
Vägg		Liggande panel. Knutbrädor		Röd panel. Vita knutbrädor	Påväxt fasadsida mot öster och norr.	
Dörrar		2 st. Paneldörrar med liggande panel, mindre rektangulärt fönster i överkant och brädfoder.		Vita	Dörr mot norr fuktangripen i nederkant. Färgbortfall.	
Fönster		4 st. tvåluft med brädfoder. Underbleck i plåt.		Vit	Gott skick	
Tak		Sadeltak med trapetskorrigerad plåt. Moderna stuprör för vattenavrinning.		Svart stuprör	Gott skick	
Vegetation					Ligger i nära anslutning till bygganden.	
Övrigt						
Kulturhistoriskt värde

Bild 77. Fyristorps Bastubyggnad. Väster fasad.

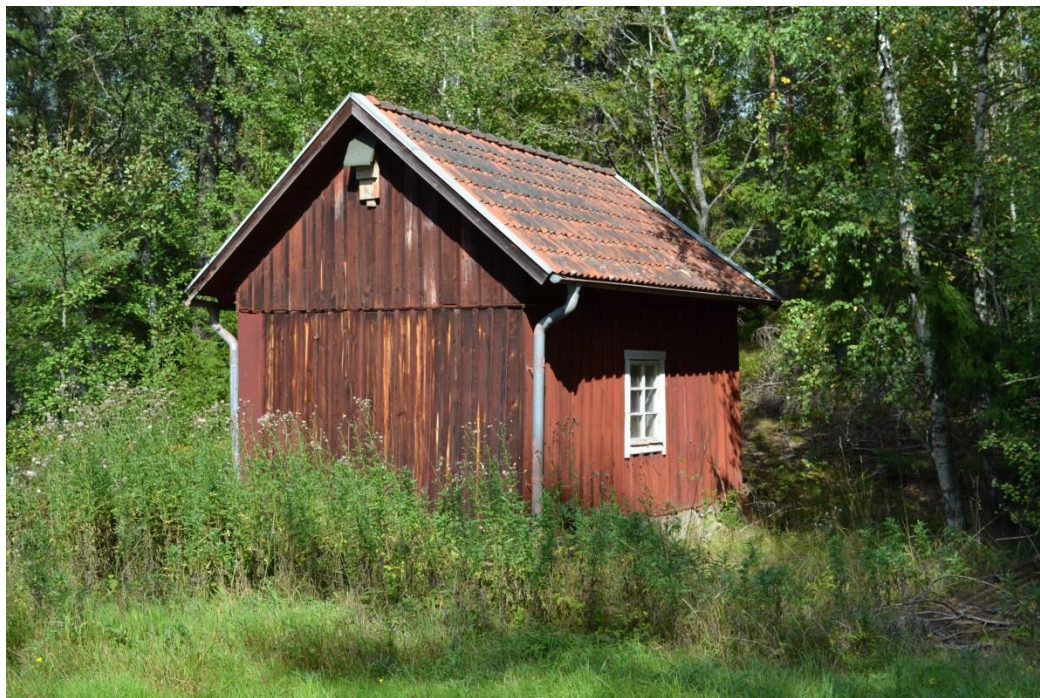
Obj.	Byggnad	Byggnr	Riksnöckel	Adress	Datum	Reviderad
	F.d. höns hus	4		Hammar skog 755 91 UPPSALA	2016-09-08	
Byggnadsdel:		Material:		Kulör:	Skick:	
Sockel		Sten, torpargrund.				
Vägg		Locklist på fasader mot nordväst och nordöst, slätpanel övriga. Vattbräda skiljer av gavelspets på fasad nordväst. Vattbräda ovan sockel.		Röd panel.	Vittrande färg. Påväxt. Fasad mot nordöst är kraftigt angipen av påväxt och material har murknat till den grad att det råder materialbortfall. Fasad mot nordväst är missfärgad, något som kan vara en effekt av tidigare höns hållning.	
Dörrar		2 st. 1 st. paneldörr med smal liggande panel. Bandgångjärn. 1 st. Bräddörr. Blivit breddad utan att tidigare bandgångjärn avlägsnats.		Röd	Båda dörrarna har drabbats av påväxt. På bräddörren är tydligt vilken del som tidigare utgjorde den mindre del då denna är angripen av mer påväxt samt är porösare i materialet.	
Fönster		1 st. tvåluft med spröjs om tre rutor/båge. Brädfoder. Underbleck i plåt.		Vit	Vittrande färg och färgbortfall.

Tak		Sadeltak med tvåkupigt lertegel. Nockpannor i tegel. Vindskivor i trä. Vindskivelist i plåt. Modern vattenavrinning i förzinkad plåt.		Rött tegel.	Påväxt. Torkad färg på vindskivor.	
Vegetation					I nära anslutning till huskroppen.	
Övrigt						
Kulturhistoriskt värde					Det finns ett kulturhistoriskt värde i gårdsmiljön och samhörigheten med gården

Bild 79. Fyristorpets före detta höns hus. Väster och öster fasad. Lägg märke till missfärgning väster fasadsida.

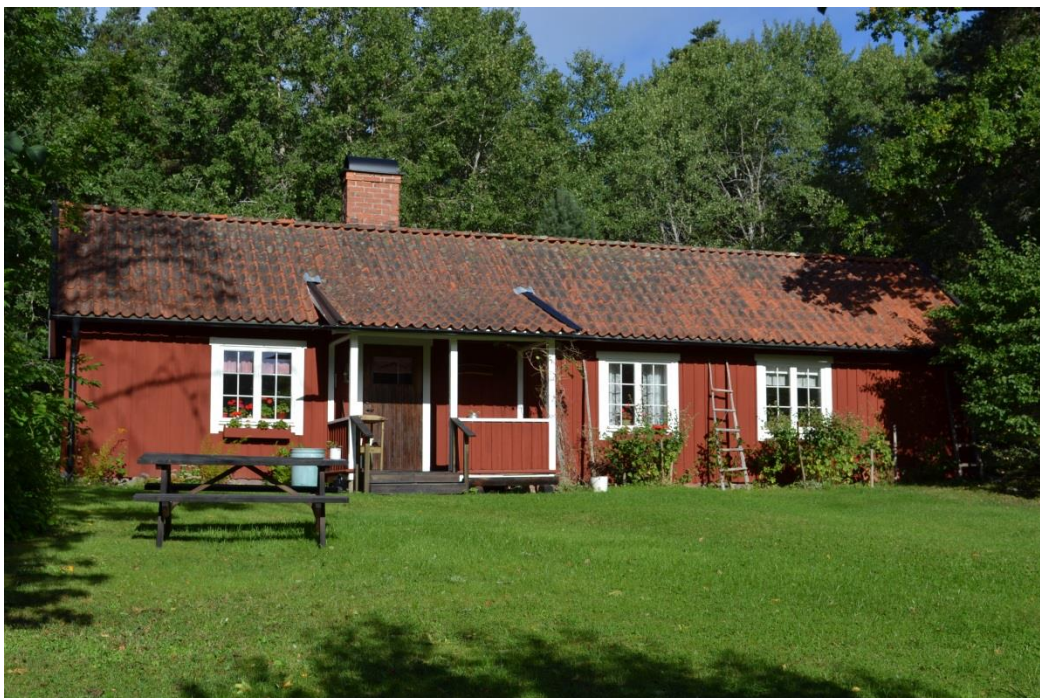
rinning i plåt. 1 st. skorsten i tegel med utskjutande krön och plåtsvep.		
Vegetation			Väl undanhållen från byggan- den som ligger i en sluttning varpå fuktrycket mot den västra sidan är högt.
Övrigt	Förstukvist klädd med locklistpanel och lika takbekläd- nad, dock med flackare lutning, som resten av hu- set. Står ej på tor- pargrund utan på fundament.		Gårdsgård mot vägen på den östra sidan.
Kulturhistoriskt värde			Byggnaden har ett kulturhi- storiskt värde som grundas i dess del av bebyggelsen runt hammarskogs herrgård. Bygg- naden innehar dessutom en del äldre fast inredning och dess utveckling går att följa i fasaden.

Bild 80. Humlegården. Öster fasad.

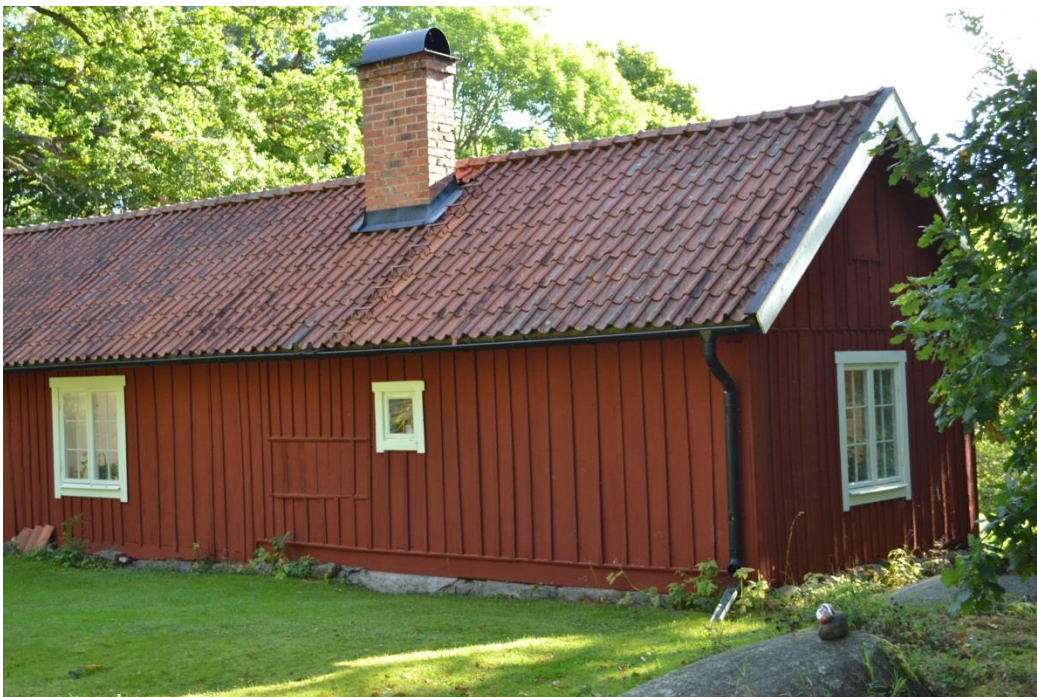
Obj.	Byggnad	Byggn nr	Riksnyckel	Adress	Datum	Reviderad
516	Sommarstuga	1 (5)	1-50970	Hammarskog 80 755 91 UPPSALA	2016-09-08	
Byggnadsdel:		Material:		Kulör:	Skick:	
Sockel		Sten. Torpargrund. Tätad och stärkt med bruk.			Sprickor och fallet material. Syllstock samt ändträ som står i kontakt med mark är vid partier fuktangripna.	
Vägg		Locklistpanel. På västlig fasadsida ses skillnad i byggt teknik efter ombyggnationer. Syllist på fasadens södra del där vattbräda står mellan denna och panel. Mittenpartiet saknar vattenbräda. Byggnadens nordligaste del har endast vattbräda. På den östra fasadsidan råden en enhetlig utformning av panel samt avslut med panel mot sockel.		Röd	Färg har vittrat något och panelen är torr.	
Dörrar		1 st. Paneldörr med stående panel och en fönsterruta.		Brun (oljad)	Ytbehandlingen har mörknat något och torkat ut i dörrens nederkant.	
Fönster		6 st. samtliga med brädfoder där det överliggande fodret går ut något på vardera sidan om de stående fodren. 5 st. tvålufts med mittpost och spröjs om sex rutor/båge. Underbleck i plåt. 1 st. rektangulärt enlufts med korrugerade hörnjärn		Vit	Gott skick.

Bild 82. Humlegården väster fasad. Lägg märke till panelens olika utförande.

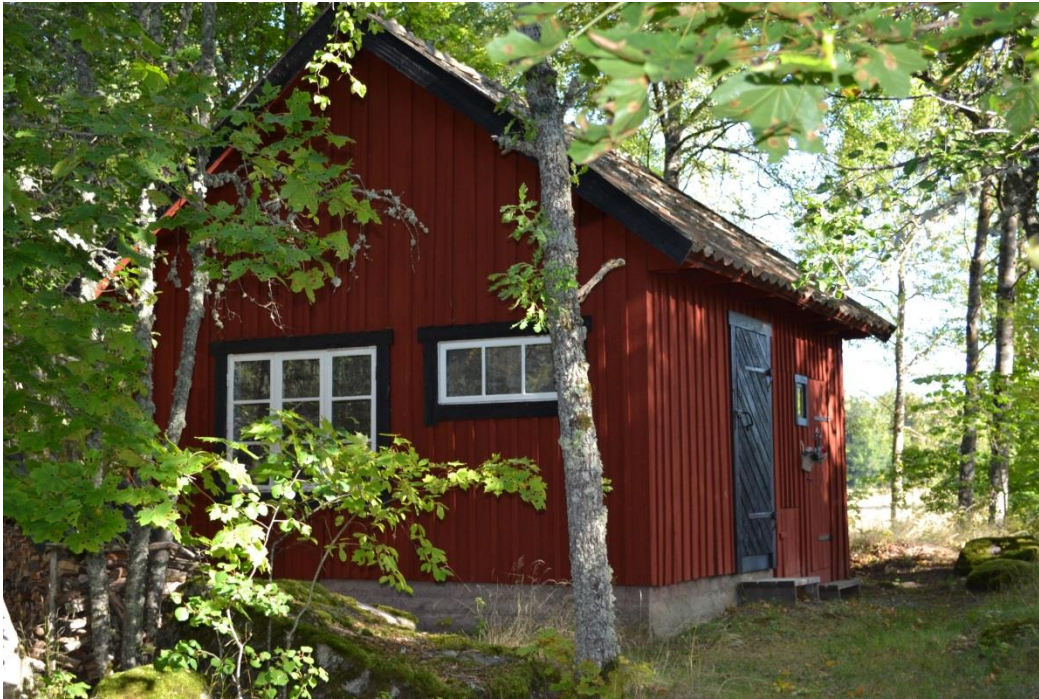
Bild 84. Humlegårdens uthus sett från söder.

Obj.	Byggnad	Byggn nr	Riksnyckel	Adress	Datum	Reviderad
516	Uthus	2		Hammarskog 755 91 UPPSALA	2016-09-08	
Byggnadsdel:		Material:		Kulör:	Skick:	
Sockel		Torpargrund med stenplintar vid lider-delen av byggnaden (södra) samt en gjuten del under det för detta uthuset (norra delen).			Sprickor i gjuten del.	
Vägg		Locklistpanel med varierande avstånd mellan locklister.		Röd	Gott skick.	
Dörrar		3+1 st. 1 st. paneldörr med diagonal panel, brädfoder, snidat handtag och lås-anordning samt bandgångjärn. 2 st. plankdörr med stående plank och bandgångjärn. +1 förtäckt område som förmodligen rymt en liderport.		Svart paneldörr. Röda plankdörrar.		
Fönster		3 st. med brädfoder. 1 st. trelufts med två mittposter och spröjs om tre rutor/båge. Korrugerade hörnjärn på de yttre bågarna. 1 st. enlufts med spröjs om tre rutor. 1 st. kvadratisk enlufts		Svart foder Vit karm, båge och spröjs.	Kitt i relativt bra skick men varierar mellan rutor. En del rutor med större mängd sprickor.

Tak		Sadeltak med enkupigt lertegel. Tegelnock. Vindskivor och vattbrädor i trä.		Rött tegel.	Påväxt både på tegel och trä.	
Vegetation					I nära anslutning till byggnaden men återhållen tillräckligt mycket för att inte ligga i direkt kontakt. Byggnaden står uppe på en mindre kulle.	
Övrigt		Lucka till hålutrymme på öster		Röd	Gott skick

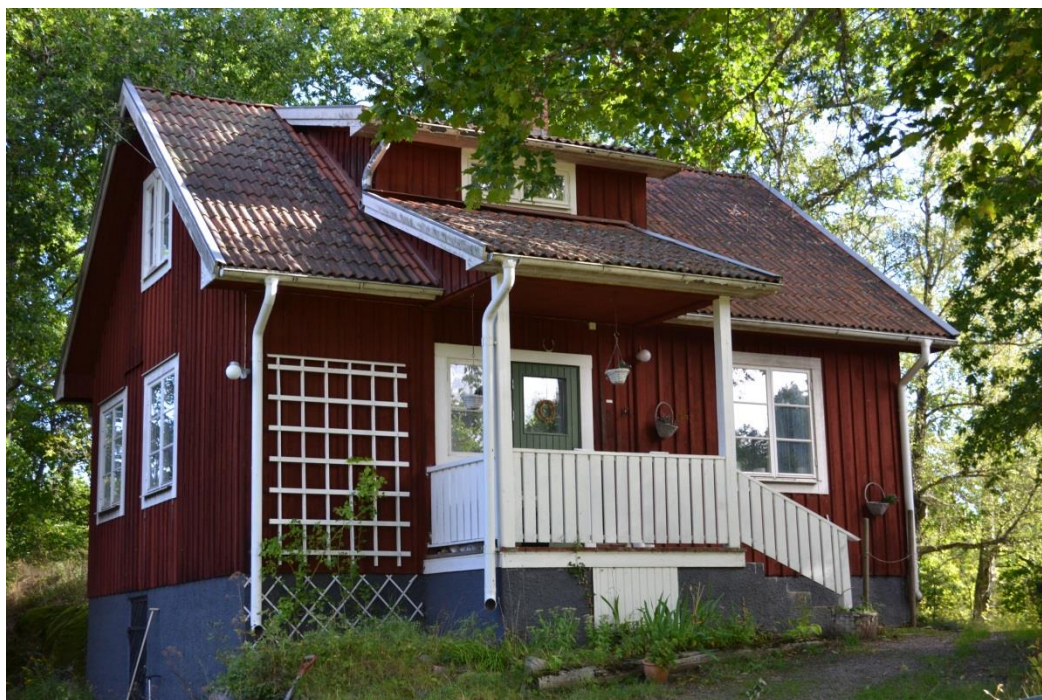
Bild 87. Björkbackens bostadshus sett från söder.

Tak		Sadeltak med tvåkupigt lertegel. Tegelnock. Vindskivor i trä. Vindskivelist i plåt. 1 st. skorsten i tegel. 1 st. ventilationshuv i plåt.		Rött tegel. Vitt trä. Svart plåt.	Påväxt på tegel och trä.	
Vegetation					Tomten är kuperad och mar- ken går upp något på byggnad- ens norra sida och sluttar sedan ner mot söder vilket blottar del av källarvåning. Sly växer på byggnadens södra sida.	
Övrigt

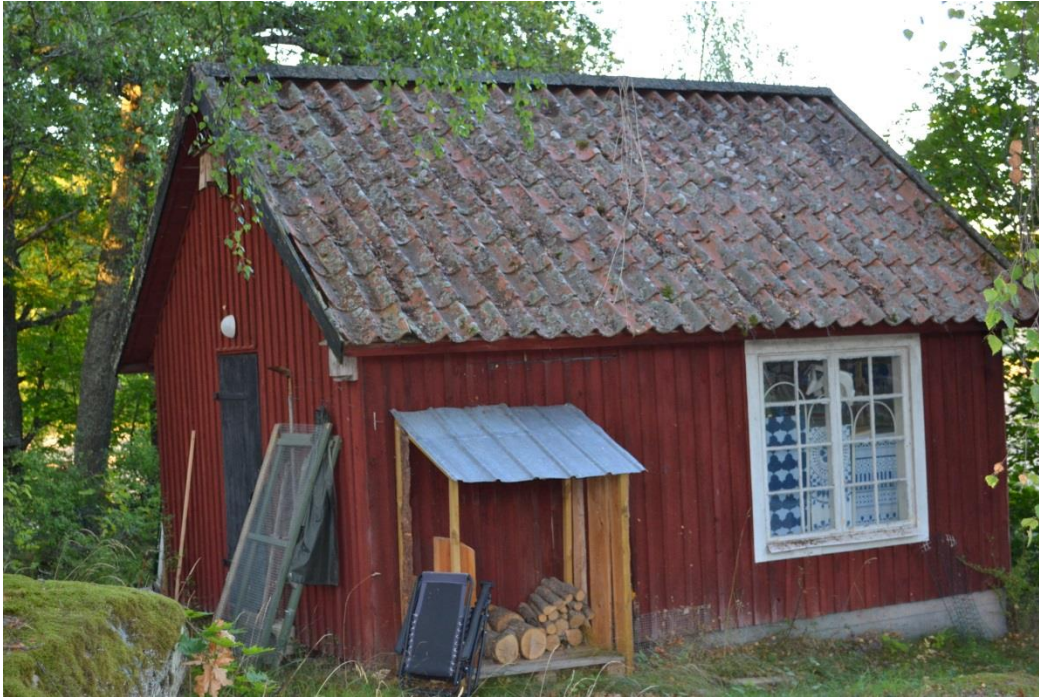
Bild 92. Björkbackens uthus. Sett från sydväst.

Obj.	Byggnad	Byggnr	Riksnyckel	Adress	Datum	Reviderad
517	Uthus	2 (23)	5-1288859	Hammarskog 755 91 UPPSALA	2016-08-25	
Byggnadsdel:		Material:		Kulör:	Skick:	
Sockel		Sten, gjuten.				
Vägg		Locklistpanel.		Röd	Vittrande färg. På byggnadens östra sida har färg vittrat och eroderats så pass mycket att underliggande trä blottas.	
Dörrar		3 st. samtliga med bandgångjärn 2 st. plankdörr med stående plank och handtag av äldre snidad karaktär. Tydliga märken efter cirkelsåg. 1 st. paneldörr med diagonal panel och brädfoder.		Svarta dörrar. Vitt foder.	Något vittrande färg.	
Fönster		2 st. med brädfoder. 1 st. tvålufts med mittpost och spröjs om åtta rutor/båge. Korrugerade hörnjärn. Underbleck i plåt. 1 st. enlufts.		Vit	Torkad och vittrad färg. rostgenomslag på underbleck	
Tak		Sadeltak med enkupigt lertegel. Vindskivor,nock- och vattbrädor i trä. Hängränna i förzinkad plåt på söder sida.		Rött tegel	Påväxt på tegel. Ytbehandling på trä är borta och det råder påväxt och materialbortfall. Vattbrädor är särskilt utsatta för materialbortfall.

Vegetation					Buskage i nära anslutning till byggnadens södra och östra fasadsidor. Byggnaden ligger i sluttande mark från väster.	
Övrigt		Vedstall i trä har monterats mot söder fasadsida. Pannplåt till "tak".				
Kulturhistoriskt värde					Byggnaden har ett kulturhistoriskt värde som grundas i dess del av bebyggelsen runt hammarskogs herrgård samt dess del i Björkbackens bebyggelse.

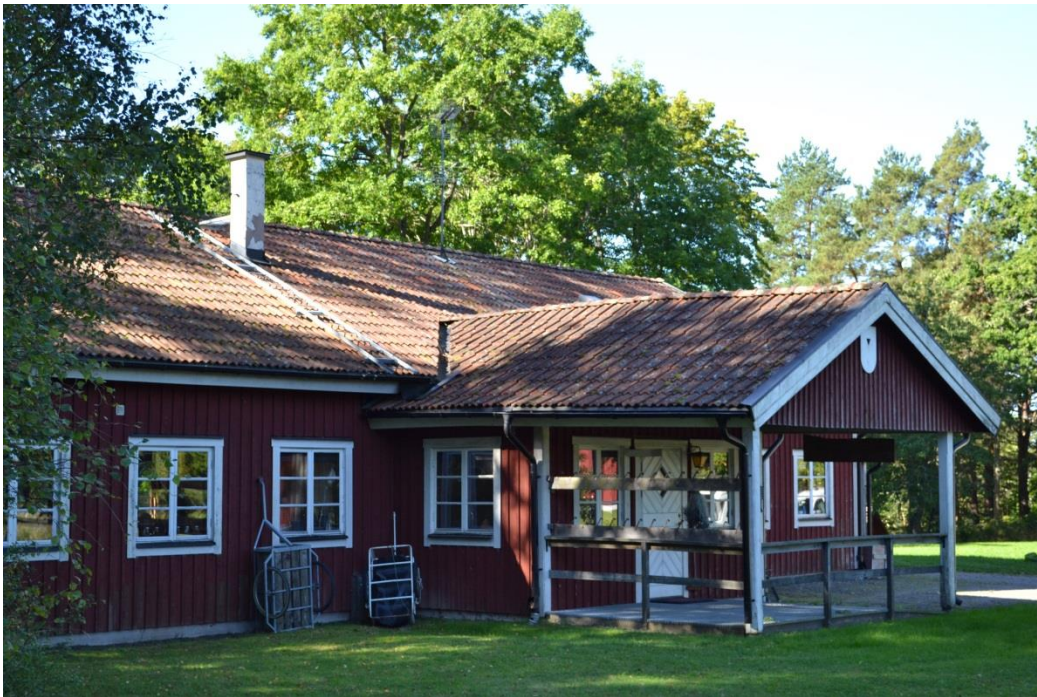
Bild 95. Naturskolans norra fasad.

Obj.	Byggnad	Byggn nr	Riksnyckel	Adress	Datum	Reviderad
9010	Skola	1 (13)	1-71434	Hammaraskog Bläckhornet 103 755 91 UPPSALA	2016-08-25	
Byggnadsdel:		Material:		Kulör:	Skick:	
Sockel		Betong				
Vägg		Locklistpanel. Vattbräda i trä innan gavelspets.		Röd	Ej ommålat sedan första strykning (omkring 1987). Vittrad slamfärg. Mindre fuktangrepp, framför allt vid vattentag, samt blottat material. Saknas mindre bitar i locklistpanel på nordlig fasad.	
Dörrar		3 st. Fiskbensmönstrad panel med diagonal fönsteröppning. Brädfoder. Överbleck i plåt.		Vit	Bra skick. Dörr mot norr har flagande färg. (övriga skyddas under tak)	
Fönster		20 st. 18 st. tvålufts med mittpost och spröjs om tre rutor/båge. Brädfoder. Över och underbleck i plåt. 2 st. enlufts med spröjs om tre rutor där översta rutan har diagonalt avslut. Underbleck i plåt.		Vit. Svarta bleck.	Torr färg vilken spruckit och flagnat. Kitt är torrt och har fallit bort på flertalet fönster.

Tak		Sadeltak med tvåkupigt lertegel. Tegelnock. Vindskivor i trä. Vindskivelist i plåt. Putsad skorsten med profilerad kranlist. Kvadratisk ventilationshuv. Modern vattenavrinning. Takfotsräcke i plåt. Tillbyggnad mot väst har trapetskorurerad plåt.		Rött tegel. Vitt trä och puts. Svart plåt.	På tillbyggnad mot norr har fundament sjunkit vilket ger taket en lät brytning.

Vegetation			Väl undanhållen från byggnaden. Björk vid nordöstra hörnet ökar påväxt på taket samt stör brukare.
Övrigt			Tillbyggnaderna "verandorna" har båda tillkommit senare.
Kulturrehistoriskt värde			Bidrar till Hammarskogs pedagogiska värde.
