Utvecklingsplan för Hammarskogs naturreservat och friluftsområde

KSN-2021-01563

Utvecklingsplan för Hammarskogs naturreservat och friluftsområde 2021-2025 med utblick mot 2030

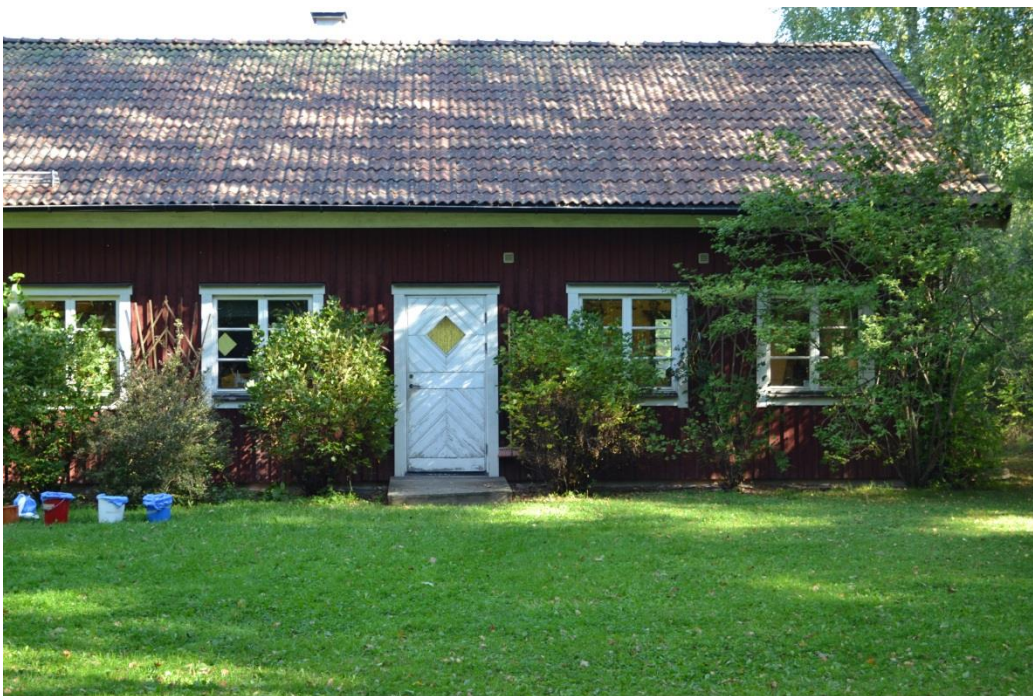
Bild 96. Naturskolans södra fasad.

Obj.	Byggnad	Byggn nr	Riksnyckel	Adress	Datum	Reviderad
9010	Skola	1 (13)	1-71434	Hammaraskog Bläckhornet 103 755 91 UPPSALA	2016-08-25	
Byggnadsdel:		Material:		Kulör:	Skick:	
Sockel		Betong				
Vägg		Locklistpanel. Vattbräda i trä innan gavelspets.		Röd	Ej ommålat sedan första strykning (omkring 1987). Vittrad slamfärg. Mindre fuktangrepp, framför allt vid vattentag, samt blottat material. Saknas mindre bitar i locklistpanel på nordlig fasad.	
Dörrar		3 st. Fiskbensmönstrad panel med diagonal fönsteröppning. Brädfoder. Överbleck i plåt.		Vit	Bra skick. Dörr mot norr har flagande färg. (övriga skyddas under tak)	
Fönster		20 st. 18 st. tvålufts med mittpost och spröjs om tre rutor/båge. Brädfoder. Över och underbleck i plåt. 2 st. enlufts med spröjs om tre rutor där översta rutan har diagonalt avslut. Underbleck i plåt.		Vit. Svarta bleck.	Torr färg vilken spruckit och flagnat. Kitt är torrt och har fallit bort på flertalet fönster.

Tak		Sadeltak med tvåkupigt lertegel. Tegelnock. Vindskivor i trä. Vindskivelist i plåt. Putsad skorsten med profilerad kranlist. Kvadratisk ventilationshuv. Modern vattenavrinning. Takfotsräcke i plåt. Tillbyggnad mot väst har trapetskorurerad plåt.		Rött tegel. Vitt trä och puts. Svart plåt.	På tillbyggnad mot norr har fundament sjunkit vilket ger taket en lät brytning.

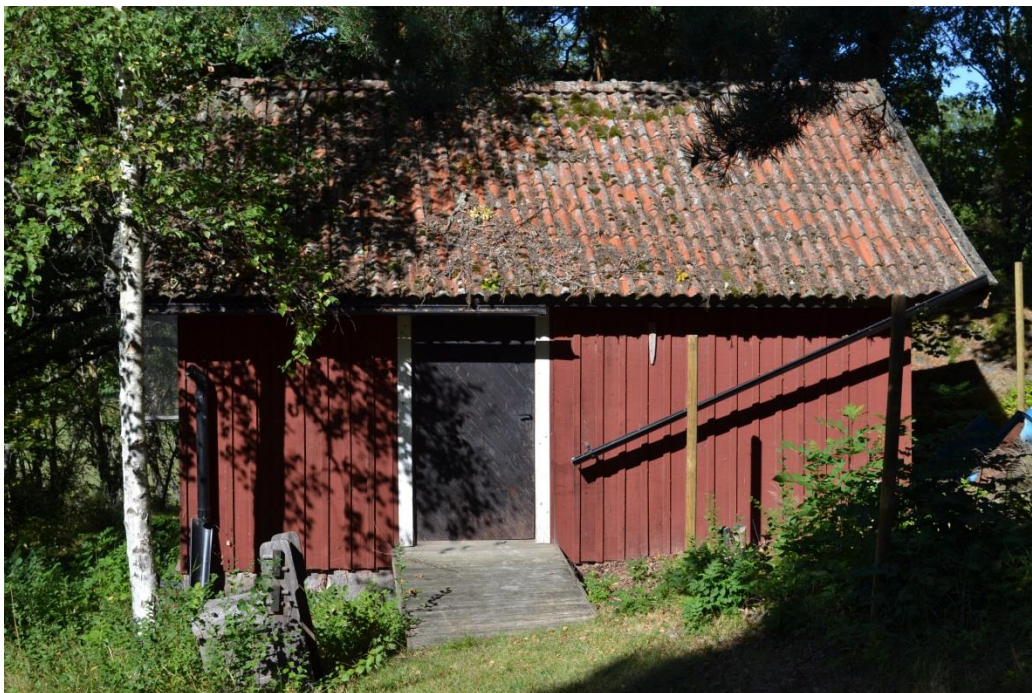
Bild 99. Naturskolans/Bläckhornets jordkällare/fårhus. Fasad mot öster.

Obj.	Byggnad	Byggn nr	Riksnyckel	Adress	Datum	Reviderad
511	Jordkällare/ hönshus.	2 (31)	5-1291260	Hammarskog Bläckhornet 103 755 91 UPPSALA	2016-09-02	
Byggnadsdel:		Material:		Kulör:	Skick:	
Sockel		Sten				
Vägg		Locklistpanel Blottad sten vid jordkällaren. Mellan sten och panel ryms vattbräda i trä.		Röd	Vitträd färg.	
Dörrar		3 st. paneldörrar 1 st. smal panel och överstycke i plåt. Bandgångjärn. Smala foder. 1 st. smal diagonal- panel. Brädfoder. 1 st. stående panel, bandgångjärn. Smala foder.		Brun Svart Röd	Dörr mot söder står uppställd. Till synes bra skick. Dörr mot öster vitträd färg i nederkant. Förmodligen till följd av nederbörd. Dörr mot norr står i nära an- slutning till omgivande vege- tation och är fuktangripen.	
Fönster		2 st. med brädfoder. 1 st. tvålufts med mittpost 1 st. enlufts med spröjs om fyra ru- tor.		Svarta foder. Gröna karmar. Vita bågar.	Trä i bågar på fönster mot söder är mycket uttorkat och det finns knappt färg kvar.

Tak		Sadeltak med tvåkupigt lertegel samt tegelnock. Vindskivor i trä. Modern vattenav- rinning mot öster.		Rött tegel. Svart trä.	Påväxt och nedfall från träd. Vitträd färg. Hängrännan på öster fasad har gått sönder och leder i dagslä- get vatten mot entré till höns- hus.	
Vegetation					Byggnaden står i en sluttning vilken leder vatten mot denna. Detta gör att det mot byggna- dens norra fasad är viktigt att håll vegetationen under kon- troll.	
Övrigt						
Kulturhistoriskt värde					Det finns ett kulturhistoriskt värde i gårdsmiljön och sam- hörigheten med gården

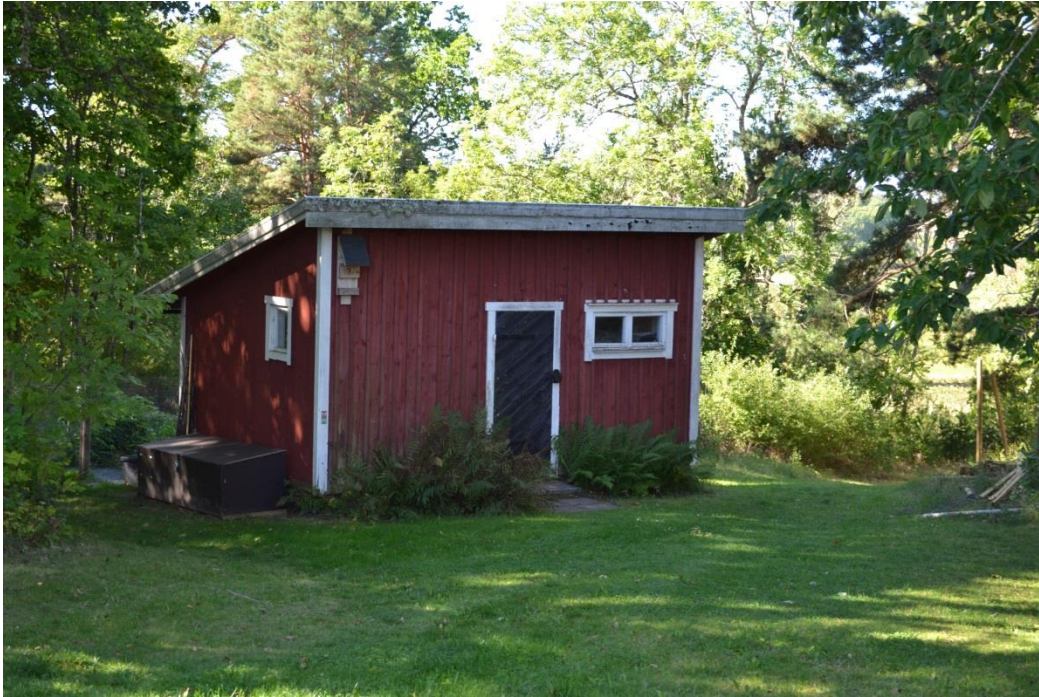
Bild 103. Naturskolans/Bläckhornets Förråd/båthus. Sett från söder.

Obj.	Byggnad	Byggn nr	Riks- nyckel	Adress	Datum	Reviderad
511/ 9010	Båthus	3		Hammarskog Bläckhornet 103 755 91 UPPSALA	2016-09-02	
Byggnadsdel:		Material:		Kulör:	Skick:	
Sockel		Gjuten.				
Vägg		Locklistpanel. Knutlådor av brä- dor.		Röd Vita knutar	Vitträd färg. Materialbortfall knutlådor.	
Dörrar		1 st. paneldörr med diagonal panel. Bandgångjärn. Brädfoder.		Svart panel. Vitt foder	Vitträd färg. Påväxt.	
Fönster		4 st. Brädfoder 1 st. tvålufts med mittpost. Under- och överbleck i plåt. 2 st. enlufts med spröjs om nio rutor. Korrugerade hörn- järn. 1 st. kvadratisk enlufts.		Vit	Lättare färgbortfall, framför allt på fönsterbleck. Rostgenomslag vid spik.	
Tak		Pulpettak med tvåkupigt lertegel. Vindskivor i trä, vindskivelist i plåt. Modern vattenav- rinning med endast hängränna.		Rött tegel.	Riklig påväxt.	
Vegetation					Under kontroll	
Övrigt					Odlingsträdgård söder om byggnaden. Mark lutar mot söder.

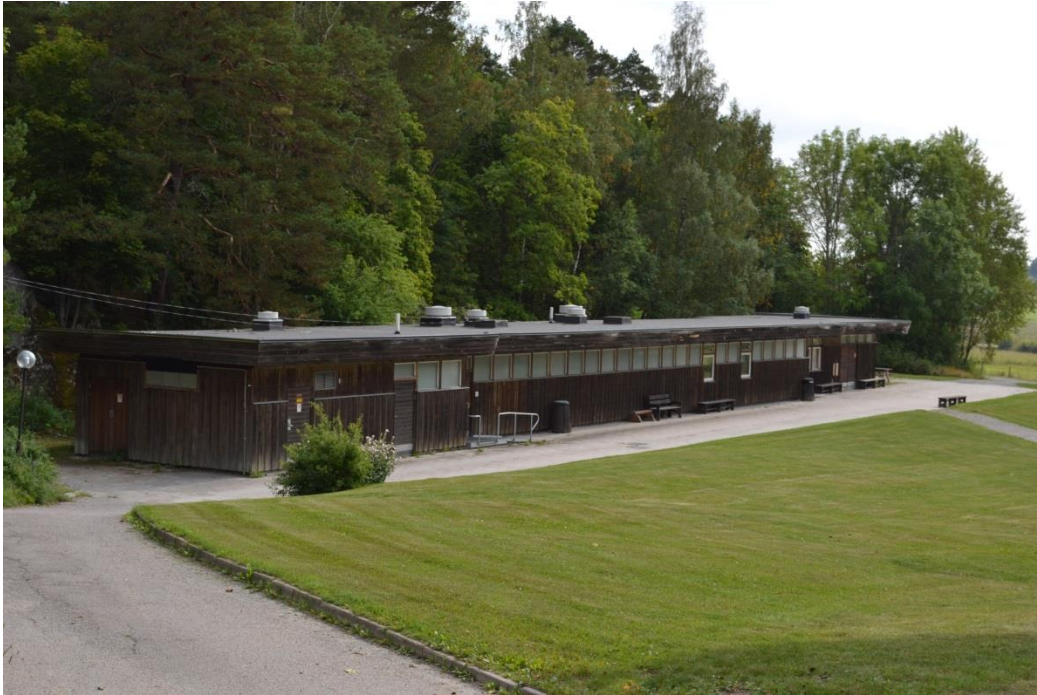
Bild 106. Bastun. Fasad mot väster.

Obj.	Byggnad	Byggn nr	Riksnyckel	Adress	Datum	Reviderad
606	Bastubyggnad	1 (4)	1-64623	Hammarskog Bläckhornet 99 755 91 UPPSALA	2016-08-25	
Byggnadsdel:		Material:		Kulör:	Skick:	
Sockel		Betong		Svart	Gott skick	
Vägg		Lockpanel		Mörkbrun	Torr färg som flagar med viss påväxt, framförallt på vid byggnadens nordvästra hörn.	
Dörrar		7 st. Paneldörrar med plåtskydd i nederkant. 6 st. med liggande panel varav 1 st. pardörr. 1 st. stående panel.		Mörkbrun	Gott skick.	
Fönster		73 st. karm och båge i trä. Underbleck i plåt. Enlufts. 39 st. rektangulära. 11 st. stora 23 st. mellanstora		Vit	Gott skick	
Tak		Pulpet-papptak med svag lutning. Flertalet ventilationsutlopp.		Grått	Endast okulärutvändig besiktning visar inga skador.	
Vegetation					Väl undanhållen från byggnadskroppen. Byggnaden ligger nedanför en sluttning.	
Övrigt					Idag används halva byggnaden som omklädningsrum och fikarum för anställda i snickeriet.

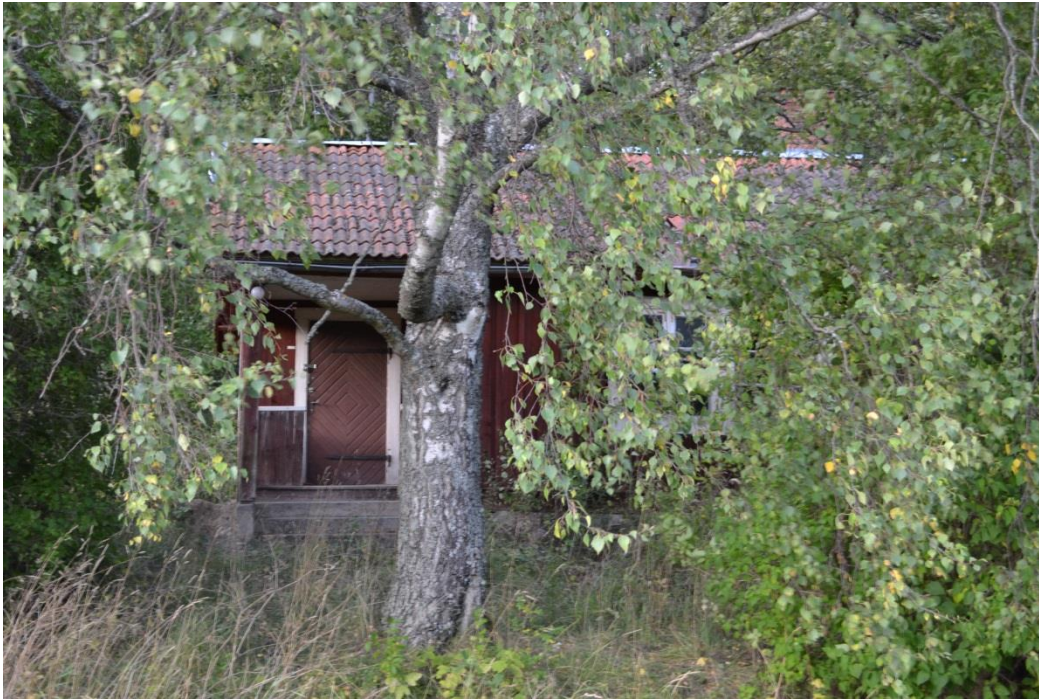
Bild 110. Ännesta sommarstuga sett från sydväst.

Obj.	Byggnad	Byggn nr	Riksnyckel	Adress	Datum	Reviderad
513	Bostadshus	1 (2)	1-91312	Hammarskog 10 755 91 UPPSALA	2016-09-06	
Byggnadsdel:		Material:		Kulör:	Skick:	
Sockel		Sten & gjuten. Torpargrund.			Stora sprickor. Djurgryt in under grunden.	
Vägg		Locklistpanel. Och knuttimrat ligg-timmer.		Rödslammat	Vitträd färg. Materialbortfall. Påväxt, framför allt på nordlig fasad.	
Dörrar		3 st. 1 st. paneldörr med diagonal panel. Bandgångjärn. Brädfoder 1 st. bräddörr med brädfoder 1 st. lucka med stående brädor och bandgångjärn.		Brun	Vittrande färg. Paneldörr skyddas av burspråk.	
Fönster		6 st. brädfoder och överbleck i trä. 3 st. tvålufts med mittpost om tre rutor/båge. 2 st. fönster likt ovan beskrivna placerade i band. Korrugerade hörnjärn. 1 st. kvadratisk enlufts.		Vit	Flagande färg. Torkat kitt med bortfall på ett flertal ställen. Rostgenomslag. Trasiga rutor.	
Tak		Sadeltak med tvåkupigt lertegel. Vindskivor och vattbrädor i trä. 1 st. skorsten i tegel. Hängrännor i plåt.		Rött tegel.	Påväxt. Pannor har rasat.

Vegetation					Huset ligger nedanför en slutning. Nordlig sida, mot slutning, har stor del högre vegetation som ligger nära huset. I övrigt har gården blivit övervuxen och svårframkomlig.	
Övrigt		Sammanbyggd med nedan redovisade magasin vilket ger variation mellan

vägg och grund. Porslinsknoppar från elininstallation finns kvar. Inbyggt burspråk.		
Kulturhistoriskt värde			Det finns ett kulturhistoriskt värde i gårdsmiljön. Dock saknas idag två byggnader från gården som har rivits.

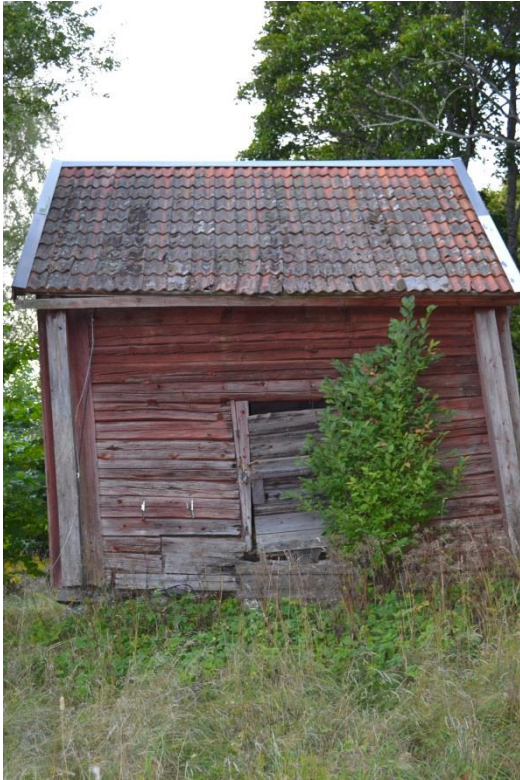
Obj.	Byggnad	Byggn nr	Riksnyckel	Adress	Datum	Reviderad
513	Magasin/ Källarnattstuga.	(4)	5-1248232	Hammarskog 755 91 UPPSALA	2016-08-31	
Byggnadsdel:		Material:		Kulör:	Skick:	
Sockel		Sten				
Vägg		Jordkällaren har sten väggar. Ovan denna knuttimrat liggtimmer. Knutlådor med resta bräder. Vägg mot norr och väster har locklistpanel.		Rödslammat	Stockar har glidit isär och gjort konstruktionen ostabil. Byggnaden lutar tydligt. Färgen har vittrat och timret är fuktangripet.	
Dörrar		2 st. 1 st. paneldörr med liggande panel. Bandgångjärn. 1 st. bräddörr med liggande brädor.		Svart	Paneldörr står på glänt. Fast spikad. Rostgenomslag på gångjärn. Bräddörren är i dåligt skick. Låsanordningen är trasig och dörren hänger i gångjärnen. Färgen har vittrat och blottar brädorna.	
Fönster		2 st. 1 st. glugg i väggen. 1 st. enlufts med spröjs om sex rutor.		Brun	Trasig ruta. Vittrad färg. Torkat kitt med materialbortfall.

Tak		Sadeltak med tvåkupigt lertegel. Vindskivor i trä och vindskivslist i plåt.		Rött tegel	Takpannor är lösa och underliggande takfot i trä har lossnat.	
Vegetation					Huset ligger nedanför en slutning. Nordlig sida, mot slutning, har stor del högre vegetation som ligger nära huset. I övrigt har gården blivit övervuxen och svårframkomlig.	
Övrigt		Sinuskorrigerad plåt står för timret på den södra sidan.			Plåt kan dölja skador.	
Kulturhistoriskt värde					Det finns ett kulturhistoriskt värde i gårdsmiljön och samhörigheten med gården.

Bild 116. Ännesta magasinbyggnad/källarnattstuga. Öster fasad.

Torkat kitt bör avlägsnas och ersättas. Lämnas ett fönster med sprucket kitt för länge tränger fukt in i trä och röta kan uppstå samt att nedbrytningsprocessen påskyndas.

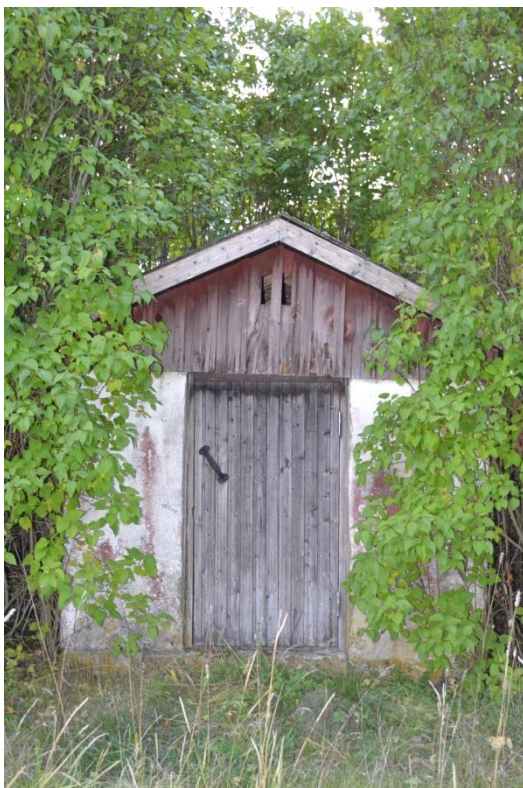
Bild 118. Ännesta pumphus. Väster fasad.

Obj.	Byggnad	Byggnr	Riksnöckel	Adress	Datum	Reviderad
515	Pumphus	3		Hammarskog 755 91 UPPSALA	2016-08-31	
Byggnadsdel:		Material:		Kulör:	Skick:	
Sockel		Sten				
Vägg		Putsad sten. gavelspets med locklist.		Vit pits. Rött trä.	Putsen är skadad och färglager har, framförallt vid sockel, eroderats bort. Färg på trä har vittrat bort och syns knappt utöver i anknytning till tak.	
Dörrar		1 st. paneldörr med smal stående panel.		Svart.	Färg har eroderats bort och blottar panel.	
Fönster						
Tak		Sadeltak med pappbeklädning. Vindskivor och vattbrädor i trä.		Svart papp.		
Vegetation					Omgärdande syrenbuskar har växt runt byggnaden.	
Övrigt						
Kulturhistoriskt värde

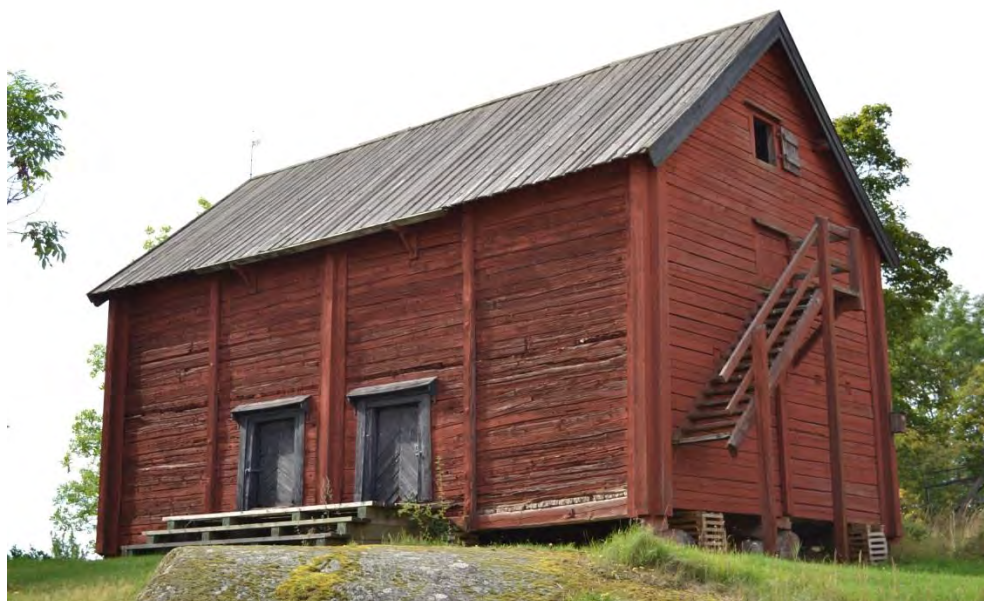
Bild 3. Magasinet.

ligger en magasinsbyggnad. Denna hör till gårdens äldre bebyggelse och härstammar eventuellt från 1600-talet då den förmodligen byggdes under Knut Göransson Posses, vilken lät resa herrgården. Något som tyder på detta är att det i vindspelet, liksom sandstensportalen, går att finna dennes initialer "HKP". Till magasinet leder två dörrar, den södra av dessa leder in till ett mindre rum och den nordliga leder in till ett större rum där trapp till övre våning finns. I dagsläget används magasinet som just magasin och rymmer en del äldre jordbruksredskap och verktyg från smedjan. Dessa objekt i sig kan bära på en del av gårdens jordbrukshistoria och bör ses över av föremålsantikvarie eller person med liknande kompetens för att eventuellt bevaras. Dock är byggnadens grund mycket ostabil och står idag uppstadgad med tillfälliga träplintar.

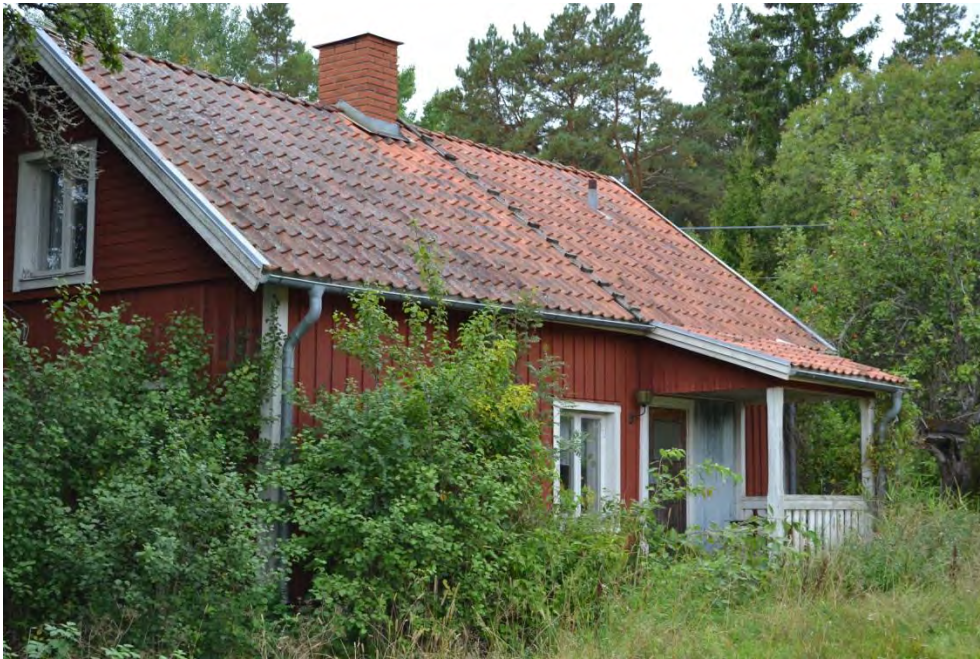
Bild 6. Persborg.

Byggdes omkring 1900-talet som privatbostad på gården och har således tidvis köpts och sålts separat från Hammarskog fram tills den ingick i det byggnadsbestånd kommunen införskaffade. Byggnaden ersatte en gård kallad "Ruddammen" vilken brann ner 1856. På vardera sida om gården finns åkermark och den ligger längst Hammarskogs "torpstig" och passeras således av flertalet vandrare varje år,

Huset har hyrts ut som bland annat sommarbostad och föreningslokal men det står i dagsläget tomt och överväxt med en fastskruvad dörr. Tomten rymmer även ett uthus och en jordkällare.

Obj.	Byggnad	Byggn nr	Riksnyckel	Adress	Datum	Reviderad
509	Sommarstuga	1 (8)	1-10031	Hammarskog Persborg 50 755 91 UPPSALA	2016-08-31	
Byggnadsdel:		Material:		Kulör:	Skick:	
Sockel		Natursten			Gott skick	
Vägg		Locklistpanel, lig-gande panel i gavel-spets samt resta brädor till knutar.		Röd panel och vita knutbrädor	Färg på panel börjar torka något. Mycket fukt på fasadens nederdel.	
Dörrar		1 st. paneldörr med smal panel och fönster med strukturglas i den övre tredjedelen. Dörrfoder av brädor.		Vitt dörrfoder.	Torr i materialet då skyddande ytskikt har reducerats.	
Fönster		8 st. tvåluft med mittpost. Brädfoder. Över- och underbleck i plåt.		Vit karm, båge samt foder.	Färg på trä och plåt är torkad och flagnar. Trasiga rutor.	
Tak		Sadeltak med enkupigt lertegel. Vindbrädor i trä och vindskivelist i plåt. 1 st. Avloppsluftare. 1 st. skorsten i tegel. Hängrännor och stuprör i plåt.		Rött tegel. Vitt trä. Förzinkad plåt.	Till synes gott skick. Viss del påväxt.

Vegetation					Ligger mycket nära huset i form av träd, buskage och sly. Leder och håller kvar fukt vid byggnadskroppen.	
Övrigt		Utvändigt burspråk försett med likadant tak som huvudbyggnaden. Burspråksräcke i trä.		Vitt räcke. Väggen i burspråket är gråmålad.	Färgen på räcket flagnar.	
Kulturhistoriskt värde					Byggnaden besitter ett kulturhistoriskt värde som grundas i huset del i gårdens historia där den visar hur 1800-talets arbetarfamiljer huserade kring gårdens mangårdsbyggnad.

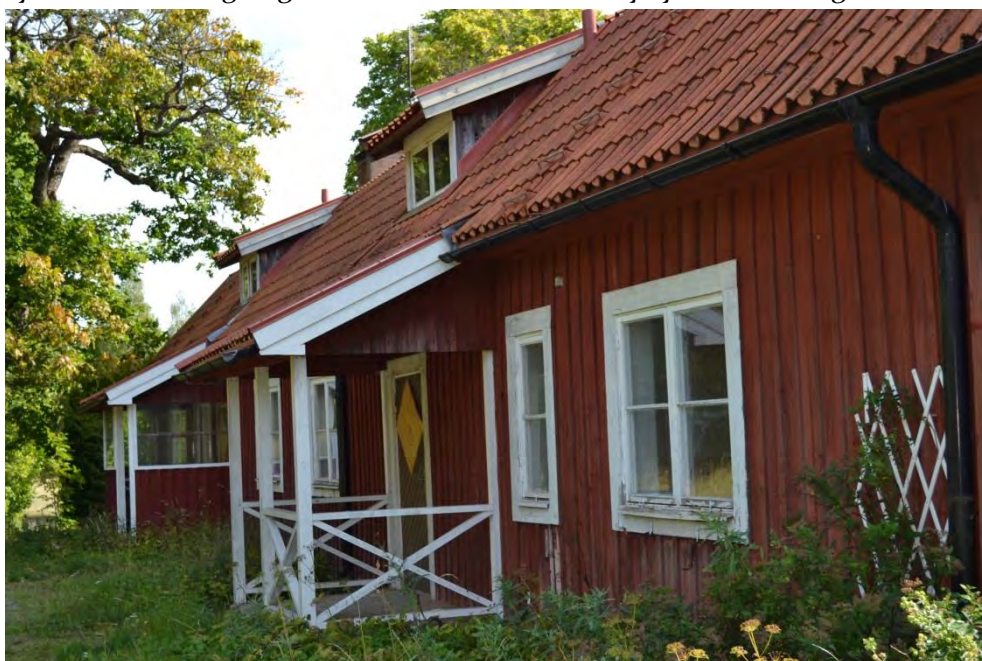
Bild 8. Hammarby parstuga.

Hammarby är en före detta arbetarbostad förmodligen uppförd under 1800-talet då ett äldre bostadshus antagligen ersattes. Gårdsmiljön och placeringen jämt mot herrgården visar mot hur gårdssamhällen utvecklades och kunde se ut i 1700-talets Uppland. Bostadshuset restaurerades 1940 och har draget vatten och avlopp.

Idag rymmer en partstuga samt ett uthus och en bod på tomten och byggnaderna står tomma. Skicket på byggnaderna är dåligt och vegetationen på gården kraftig. I den västra av bostäderna har större stycken av golvet avlägsnats och vid okulärbesiktning råddes det att inte beträda bostaden. Den östra delen är i något bättre skick men fukt och skadeangrepp är märkbara. Ut mot Hammarskogs gård har en syrenhäck växt sig hög och hindrar att Hammarby syns från Herrgården.

Obj.	Byggnad	Byggn nr	Riksnyckel	Adress	Datum	Reviderad
510	Småhus	1 (6)	1-37350	Hammarskog Hammarby 70 755 91 UPPSALA	2016-08-31	
Byggnadsdel:		Material:		Kulör:	Skick:	
Sockel		Putsad sten.			Sprickor och materialbortfall av puts.	
Vägg		Locklistpanel		Faluröd.	Vitträd färg med tecken på fuktangrepp.	
Dörrar		4 st. paneldörrar med snedställd panel och diagonalt ställd fönsterruta. Brädfoder.		Bruna dörrar. Vita foder.	Fönsterrutor är sönderslagna på entrédörrar och täckta med skivor.	
Fönster		25 st. med brädfoder, underbleck i plåt och korrugerade hörnjärn. 2 st. enlufts med spröjs om två rutor. 15 st. tvålufts med mittpost och spröjs om 2 rutor/båge. 4 st. tvålufts med mittpost. 4 st. triangulära med lodrät spröjs i mitten.		Vit	Flagnande färg på trä och plåt. Torkat kitt som på ställen saknas.	
Tak		Mansardtak med genombrott för fyra stycken fönsterpar. Enkupigt lertegel. Tegelnock. Vindskivor i trä. Vindskivelist i plåt. Undertak med plankor vid takfot. Snickarglädje takfoten på gavlar. 1 st. skorsten i putsad tegel. 2 st. ventilationsrör i plåt. Modern vattenavrinning.		Rött tegel. Orange plåt, stuprör och hängränna i svart plåt.	Tak i bra skick. (Enligt talad källa nya pannor lagt på fuktskadat undertak vid senaste renovering)

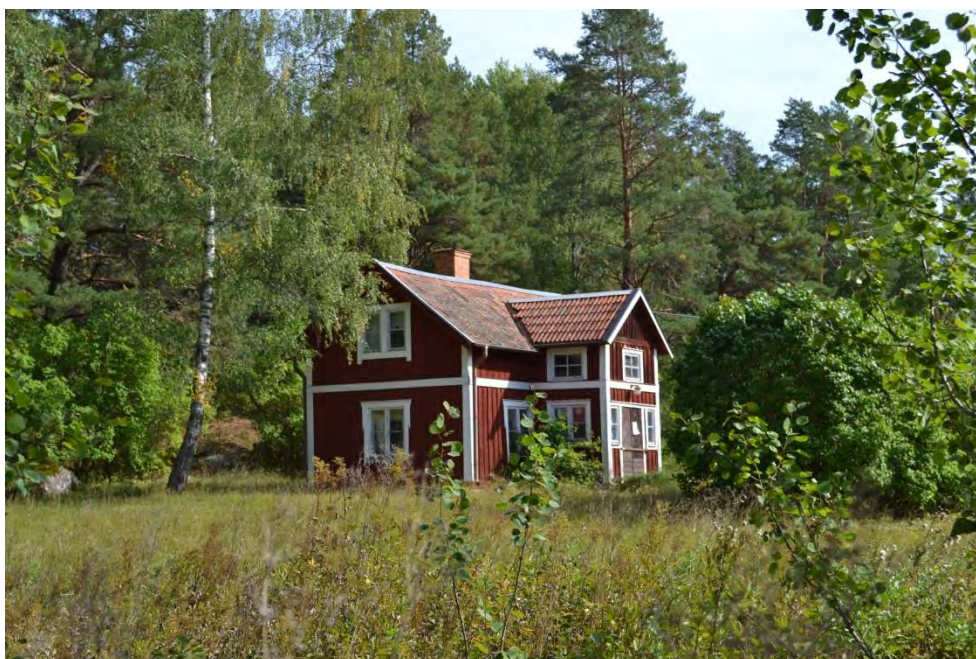
Bild 14. Fyristorp.

Fyristorp är en arbetarbostad som ändrat namn ett flertal gånger sedan sin tillkomst vilket kan göra det svårt att följa dess utveckling. Ursprungligen kallades torpet förmodligen Enstaberg och efter det har det bytt namn efter sina huvudmän. Efter att ha kallats Hedintorpet fick torpet slutligen namnet fyristorp som gäller idag. Detta sägs vara efter den sista hyresgästen innan kommunen tog över vilken var hjärtligt involverad i idrottsklubben IK Fyris från Uppsala så torpet uppkallades efter denna.

Vid torpet finns utöver bostadshuset ett omklädningsrum förmodligen tidigare använt av orienterare. Detta omklädningsrum är senare tillkommet än övrig bebyggelse på gården. Det finns även ett förråd vilket tidigare utgjorde hönshus, en jordkällare samt ett uthus.

I bostadshuset huserar idag en fladdermusart av typen dvärgpipistrell, en relativt vanlig fladdermusart i Uppland, vilken likt alla andra fladdermöss i Sverige är en skyddad art. Denna lyckas på något sätt ta sig in i bostadsdelen i byggnaden där den ofta fastnar och inte kan ta sig ut vilken gör byggnaden till lite av en fladdermusfälla. Tidigare fanns Taigafladdermöss i byggnaden men den kolonin har flyttat.

Obj.	Byggnad	Byggn nr	Riksnyckel	Adress	Datum	Reviderad
515	Bostadshus	(12)	1-77621	Hammarskog Fyristorp 58 755 91 UPPSALA	2016-05-25	
Byggnadsdel:		Material:		Kulör:	Skick:	
Sockel		Sten				
Vägg		Locklistpanel. Gördellist i form av en enkel bräda. Vattbräda i trä på nordöstlig fasad, övriga fasader har en bräda som sockellist. Knutbrädor.		Röd panel Vit list och knutbrädor.	Lättare påväxt och fuktangrepp framförallt nordöstlig fasad. Knutbrädor är fuktangripna i högre grad.	
Dörrar		1 st. Panelpardörr. Fiskbenspanel, nedre del med liggande panel.		Brun	Igenbommad. Färgbortfall och blottad panel.	
Fönster		16 st. med karmar bågar och spröjs i trä. Över- och underbleck i plåt. Foder i trä. 4 st. tvålufts med mittpost och spröjs om två rutor/båge. Foder uppvisar snickarglädje med tappar på den nedre och de stående fodren. Det överliggande fodret kröner ut från fasaden. 2 st. tvålufts med mittpost och spröjs om två rutor/båge. Brädfoder. 3 st. enlufts med spröjs om fyra rutor/båge. brädfoder. 6 st. enlufts med spröjs om två rutor/båge. brädfoder 1 st. englas, kvadratisk med brädfoder.		Vit	Foder med snickarglädje har på ett flertal ställen skadats och förlorat tappar. Överlag råder sprucken färg och färgbortfall på samtliga fönster. Kitt är sprucket och saknas på ett flertal partier.

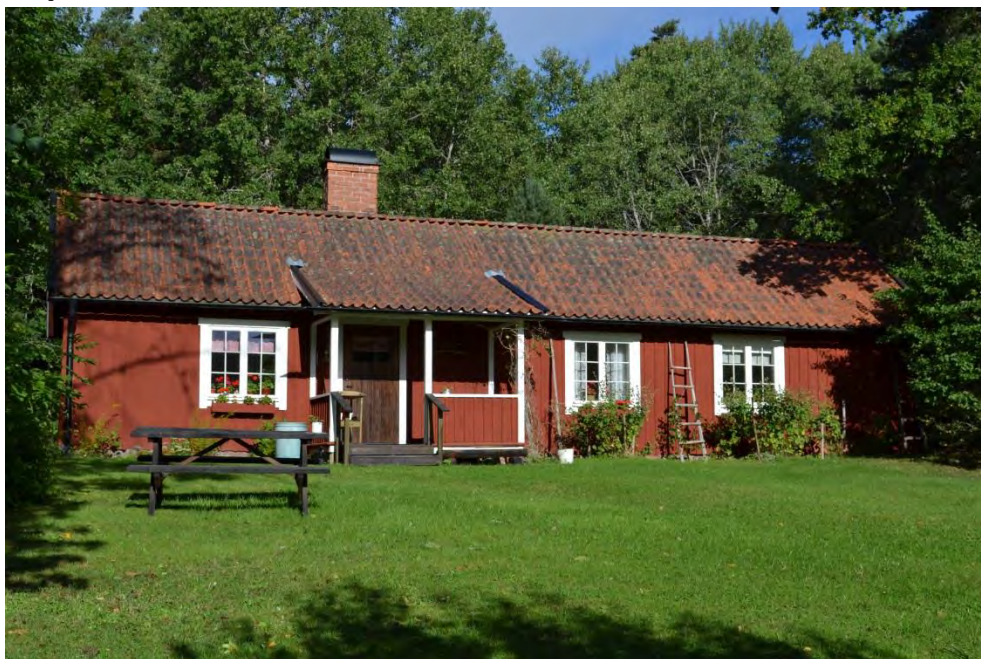
Bild 19. Humlegården.

Byggdes under senare halvan av 1800-talet som arbetarbostad. Dock har tillbyggnationer skett under 1920-talet då ett uthus adderades under samma taklag som det befintliga huset. De tillbyggnationer som gjorts kan utläsas ur byggnadens fasad genom olika utförande i locklistpanelen samt skillnader på sockeln. På husets baksida, den västra sida, går dessutom att se äldre takstolar sticka ut där påbyggnationerna tar vid. Gården är invändigt renoverad med har fortfarande kvar fast inredning och vis ytbeklädnad sen det att den restes.

Obj.	Byggnad	Byggn nr	Riksnyckel	Adress	Datum	Reviderad
516	Sommarstuga	1 (5)	1-50970	Hammarskog 80 755 91 UPPSALA	2016-09-08	
Byggnadsdel:		Material:		Kulör:	Skick:	
Sockel		Sten. Torpargrund. Tätad och stärkt med bruk.			Sprickor och fallet material. Syllstock samt ändträ som står i kontakt med mark är vid partier fuktangripna.	
Vägg		Locklistpanel. På västlig fasadsida ses skillnad i byggt teknik efter ombyggnationer. Syllist på fasadens södra del där vattbräda står mellan denna och panel. Mittenpartiet saknar vattenbräda. Byggnadens nordligaste del har endast vattbräda. På den östra fasadsidan råden en enhetlig utformning av panel samt avslut med panel mot sockel.		Röd	Färg har vittrat något och panelen är torr.	
Dörrar		1 st. Paneldörr med stående panel och en fönsterruta.		Brun (oljad)	Ytbehandlingen har mörknat något och torkat ut i dörrens nederkant.	
Fönster		6 st. samtliga med brädfoder där det överliggande fodret går ut något på vardera sidan om de stående fodren. 5 st. tvålufts med mittpost och spröjs om sex rutor/båge. Underbleck i plåt. 1 st. rektangulärt enlufts med korrugerade hörnjärn		Vit	Gott skick.

<p>rinning i plåt. 1 st. skorsten i tegel med utskjutande krön och plåtsvep.</p>		
Vegetation			Väl undanhållen från byggnaden som ligger i en sluttning varpå fuktrycket mot den västra sidan är högt.
Övrigt	<p>Förstukvist klädd med locklistpanel och lika takbeklädnad, dock med flackare lutning, som resten av huset. Står ej på torpargrund utan på fundament.</p>		Gårdsgård mot vägen på den östra sidan.
Kulturhistoriskt värde			Byggnaden har ett kulturhistoriskt värde som grundas i dess del av bebyggelsen runt hammarskogs herrgård. Byggnaden innehar dessutom en del äldre fast inredning och dess utveckling går att följa i fasaden.

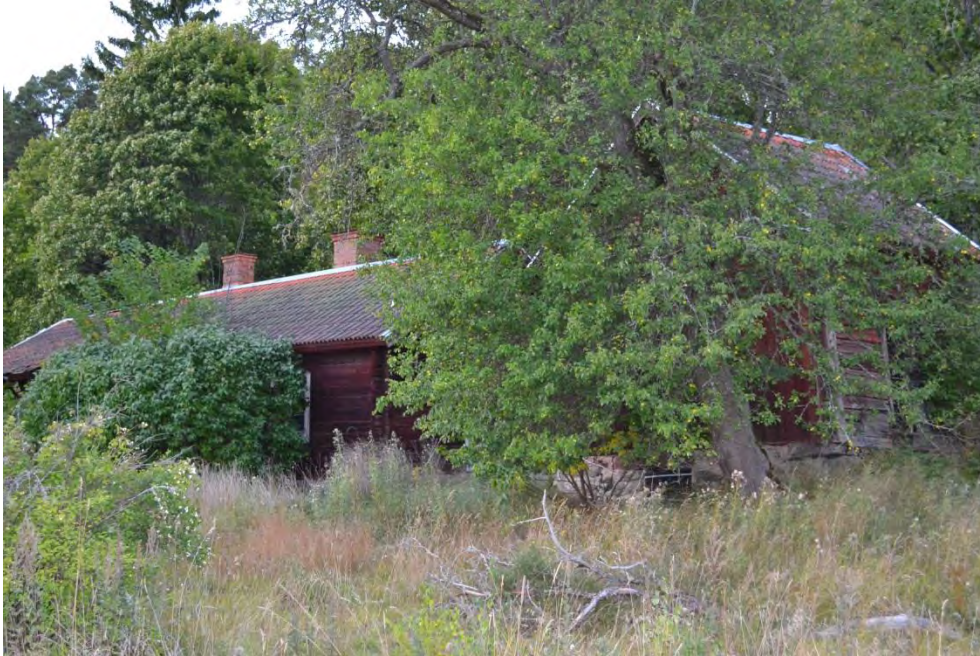
Bild 21. Byggnaderna som finns kvar vid Ännesta, Hammarskog 1:6

Ännesta är till skillnad från de andra byggnaderna beskrivna inte en del av fastigheten Hammarskog 1:1 utan tillhör fastigheten Hammarskog 1:6. Bebyggelsen på gården har minskat på senare tid när två av gårdens byggnader har rivits. Kvar finns ett bostadshus vilket är sammanbyggt med ett magasin. Gården står obrukad och slyn har växt sig tät.

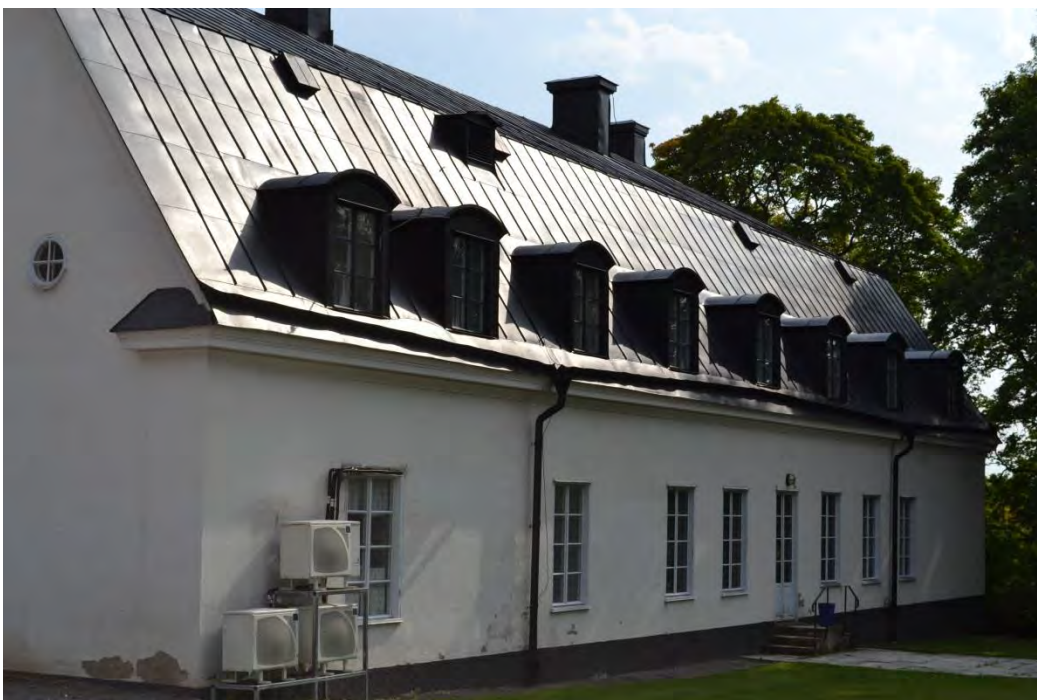
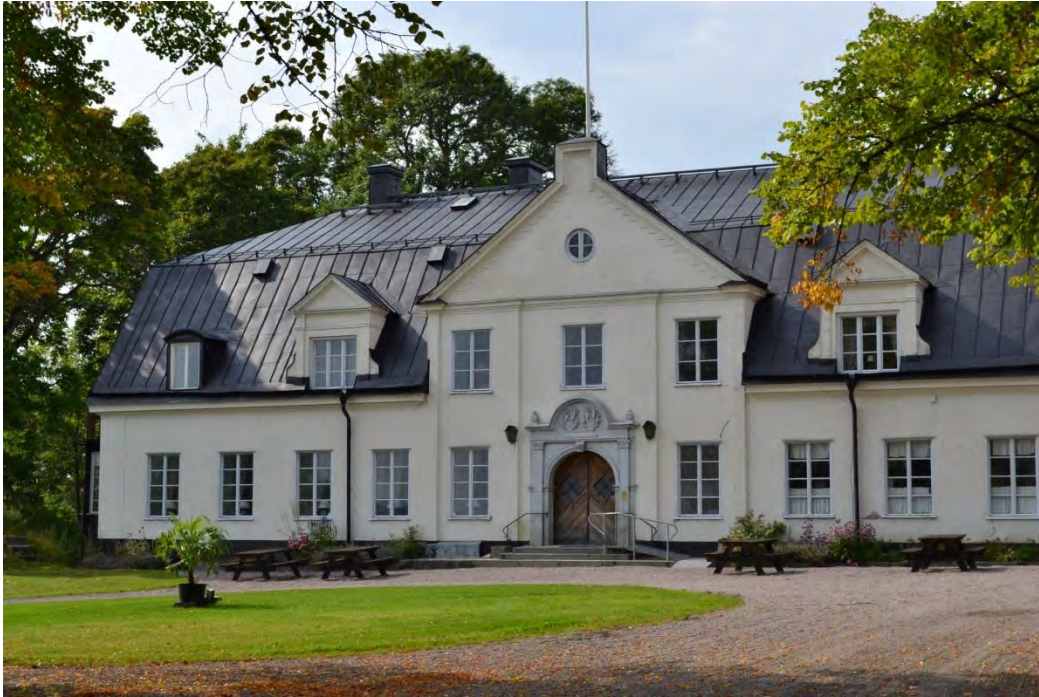
Obj.	Byggnad	Byggn nr	Riks- nyckel	Adress	Datum	Reviderad
508	Herrgård	1 (1)	1-62040	Hammarskog 95 755 91 UPPSALA	2016-08-25	
Byggnadsdel:		Material:		Kulör:	Skick:	
Sockel		Natursten, putsad med spritputs.		Svart	Mindre sprickor.	
Vägg		Putsad sten/tegelstomme Förhöjda knutar. Kransgesims. Entré parti (frontespis) bryter tak med två plan och fyra stycken kolossalpilastrar. Triangelformad fronton med trappmönster. Mellan våning 2 och fronton löper en gördelgesims. Mitt på frontespisen ryms en portal i sandsten.		Vit puts Grå sandstensportal.	Mindre sprickor och materialbortfall över hela fasaden. Materialbortfall på söder fasad, samt stenskott (från marksprängning) på östlig fasad. Sprickor och putsbortfall tillåter vatten att ta sig in i konstruktionen. Färg på sandstensportal flagar något vilket drar med sig underliggande porösa stenpartier, synliga lagningar.	
Dörrar		3 st. Paneldörrar. 1 st. Pardörr, paneldörr med profilerad fiskbenspanel. Sandstensportal. 1 st. Fönsterpardörr med spröjs om 10 rutor/båge. 1 st. Spegelpardörr. Övre speglar har glasrutor med spröjs om fyra rutor/båge.		2 st. ofärgade 1 st. grå.	Entrédörr är torr och äldre ytbehandling har eroderats bort. Håller i dagsläget fukt. Torkad färg på gråmålad dörr mot väster med färgbortfall.

Fönster		53 st. Karm, båge och spröjs i trä. Fönsterbleck i plåt. 17 st. tvålufts med mittpost och spröjs om fyra rutor/båge. 17 st. tvålufts med mittpost och spröjs om tre rutor/båge. 2 st. tvålufts med		Grå karm, båge och spröjs. Väster fasads fönsterkupa från valmat tak har svart karm, båge och spröjs.	Torkad färg, framförallt vid målad plåt. Färg på karmar, bågar och spröjs är målade och i relativt dåligt skick. Färgen flagar.

<p>mittpost. Segmentformad kupa. 2 st. trelufts med mittposter och spröjs om tre rutor/båge, 6 st. kvadratiska enlufts takfönster. 5 st. cirkulära tvålufts med mittpost. 4 st. enlufts med spröjs om 2 rutor samt överfönster i halvcirkelform.</p>		
Tak	<p>Delvis valmat mansardtak. Skivtäckt falsat tak med parallella skarvar och rektangulära plåtformar. 5 st. skorstenar med profilerad överkant.</p>	Svart	Till synes gott skick.
Vegetation			Under kontroll. Rabatt längst den östra fasaden samt en gruslagd vändplan.
Övrigt	<p>Stentrapp i granit till entré, gjutjärnsräcke. Gjuten trapp på väster fasad. Uterum med fönsterband. Spröjs om tio rutor/båge. Veranda ovan uterum med gjutjärnsräcke. Trapp i trä till uterum.</p>		Torkad färg.
Kulturhistoriskt värde			<p>Herrgården besitter ett högt kulturhistoriskt värde. Byggnadens yttre har inte förändrats i större grad sedan byggnaden renoverades under början av 1800-talet efter den brand som härjade på slutet av 1700-talet. Nedre plan härstammar från 1600-talet. Herrgården utgör mittpunkten för samtlig äldre bebyggelse på gården då samtlig verksamhet kretsade kring denna.</p>

Bild 27. Väster fasad.

Bild 28. Öster fasad. På den södra fasaden kan man ana den utbyggnad som finns där.

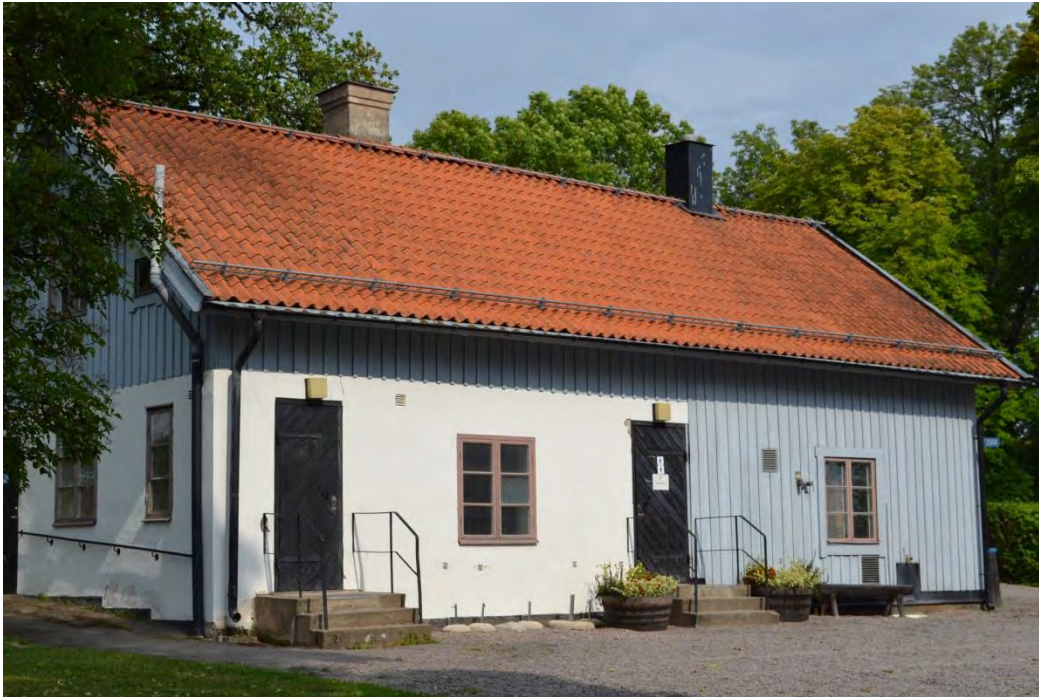
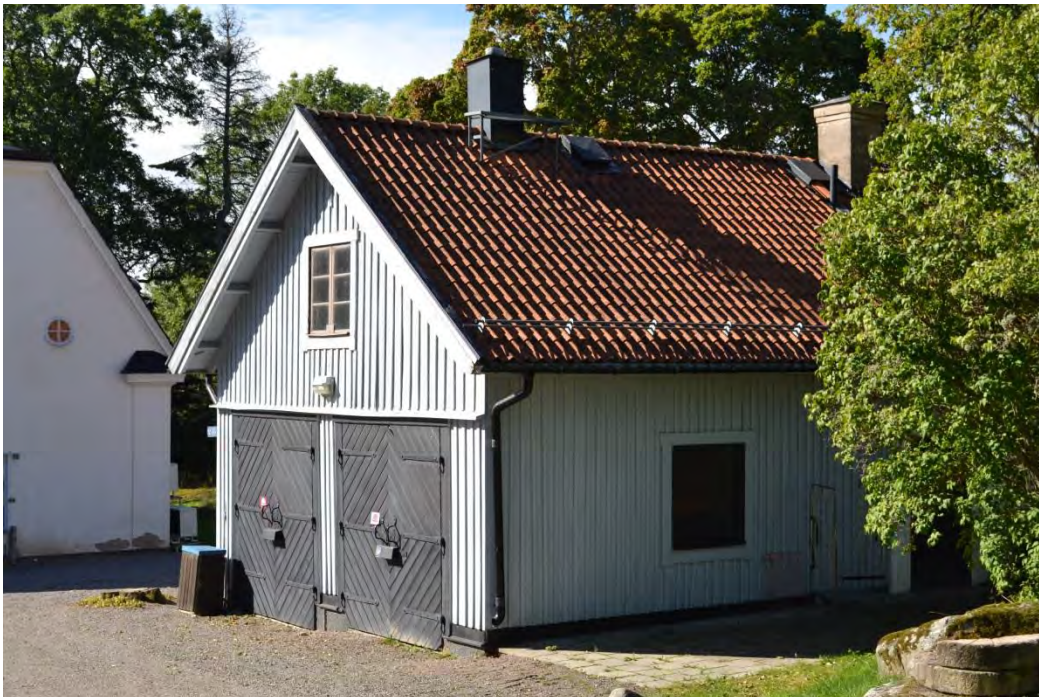
Obj.	Byggnad	Byggn nr	Riks- nyckel	Adress	Datum	Reviderad
508	Toaletter, garage	2 (21)	5-1270412	Hammarskog 95 755 91 UPPSALA	2016-08-25	
Byggnadsdel:		Material:		Kulör:	Skick:	
Sockel		Spritputsad sten. Delvis täckt av stänkskydd i plåt.		Svart	Mindre sprickor.	
Vägg		Delvis putsad och locklistpanel. Vattenbräda i plåt östlig fasadsida.		Vitt puts. Ljust grå-blå panel.	Mindre sprickor.	
Dörrar		6 st. paneldörrar med bandgångjärn. 4 st. dörrar med diagonal panel. 2 st. dubbeldörrar, diagonal panel och brädfoder samt sni- dade handtag.		Svart	Gott skick, något vittrad färg.	
Fönster		8 st. Karm, båge och spröjs i trä, brädfoder. Fönsterbleck i plåt. 5 st. tvålufts, mitt- post med spröjs om tre rutor/båge. 1 st. enlufts med spröjs om tre rutor. 2 st. kvadratiska enlufts.		Ljust grå-blå foder. Brun karm, båge och spröjs.	Flagande färg och kittbortfall.	
Tak		Sadeltak. Enkupigt lertegel. Tegelnock. Vind och vatten- bräddor i trä. Putsad skorsten med profilerad överkant. 2 st. ventilations- huvar. 1 st. avloppsluftare. Vattenavrinning av modern karaktär. Takfotsräcke.		Rött tegel. Svart plåt.	Till synes gott skick vid yttre okulär besiktning. Flagande färg på träinstalla- tioner.

Vegetation					Under kontroll. Står i östlig lutning.	
Övrigt		Ramp och två trap- por i betong räcken i gjutjärn.				
Kulturhistoriskt värde

Bild 29. Garage/toaletbyggnad sedd från sydväst.

Bild 30. Garage/Toaletbyggnad sedd från nordöst.

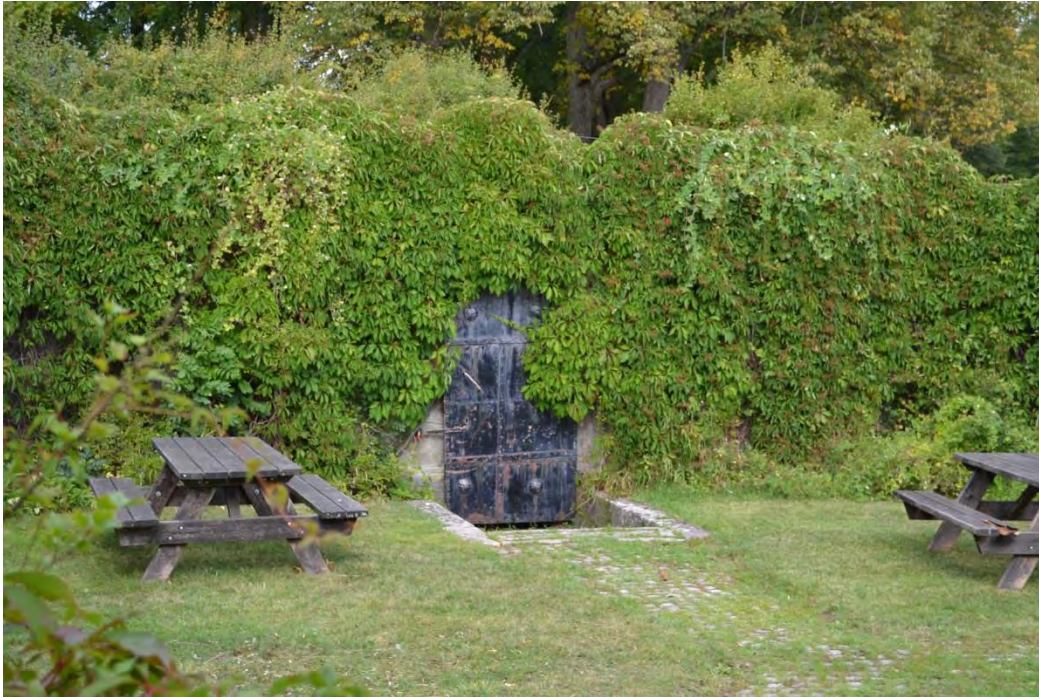
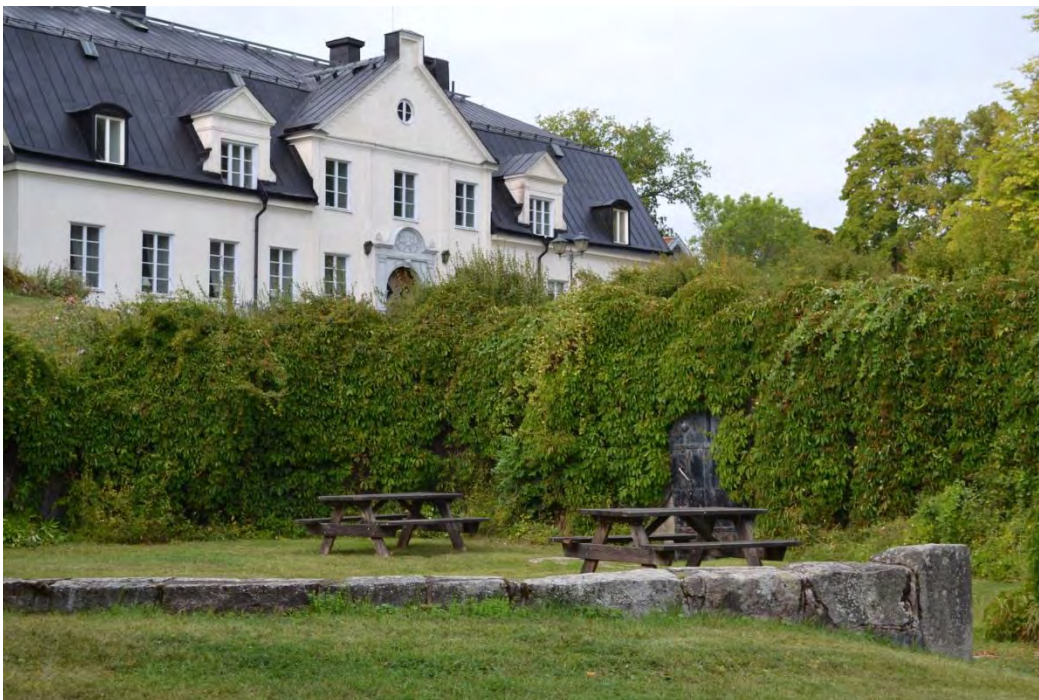
Obj.	Byggnad	Byggn nr	Riks- nyckel	Adress	Datum	Reviderad
520	Jordkällare	3		Hammarskog 95 755 91 UPPSALA	2016-08-25	
Byggnadsdel:		Material:		Kulör:	Skick:	
Sockel		Sten. Jordkällaren är nedgrävd i sluttande mark.				
Vägg		Sten				
Dörrar		1 st. trädörr med gjutjärnsplatta mot utsidan. Plattan är dekorerad med ornamenterade lister samt släta **		Svart	Rost genomträngning	
Fönster						
Tak		Jord täckt. Sten. Invändigt välvd.				
Vegetation					Källaren ligger i en sluttande position.	
Övrigt					Källaren har blivit restaurerad och rymmer i dagsläget en bar och ett par långbord. Dock brukas denna inte särskilt mycket då fukthalten i rummet är hög och det ej finns indraget vatten. Entrén till jordkällaren är omgärdad av en cirkelformat stenmur.	
Kulturhistoriskt värde					Jordkällaren har ett kulturhistoriskt värde då den spelat en stor roll i försörjningen av Herrgården. Jordkällare var avancerade konstruktioner och visar på ett historiskt byggnadstekniskt kunnande och utveckling.

Bild 31. Entré till jordkällare.

Bild 32. Jordkällarens framtoning på gården. Ligger Sydöst om huvudbyggnaden.
