Utvecklingsplan för Hammarskogs naturreservat och friluftsområde

KSN-2021-01563

Utvecklingsplan för Hammarskogs naturreservat och friluftsområde 2021-2025 med utblick mot 2030

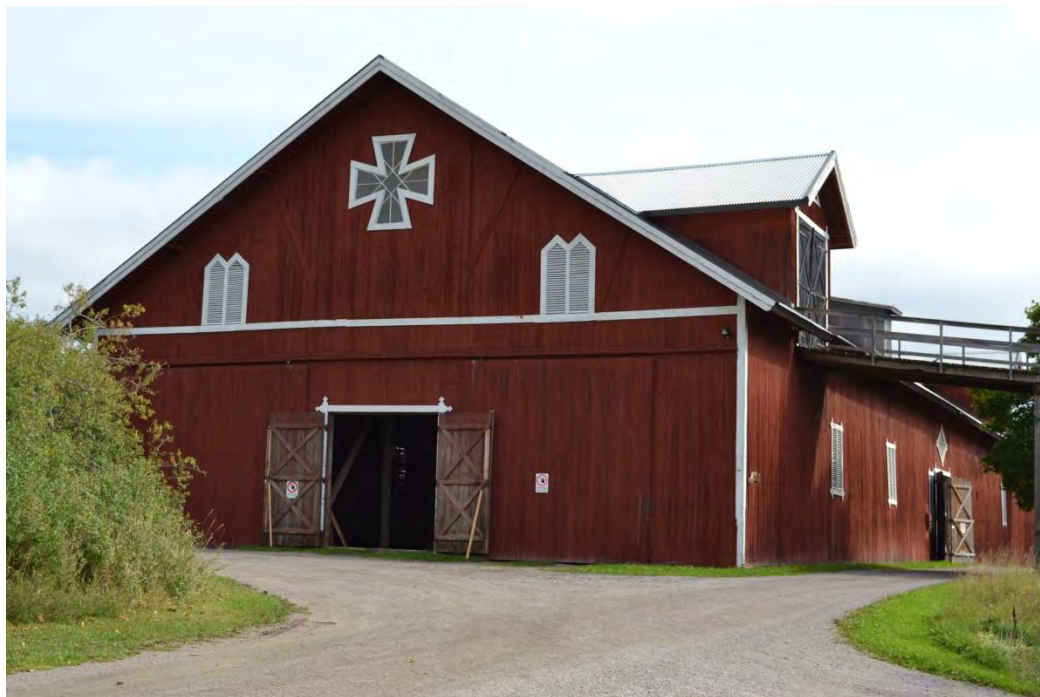
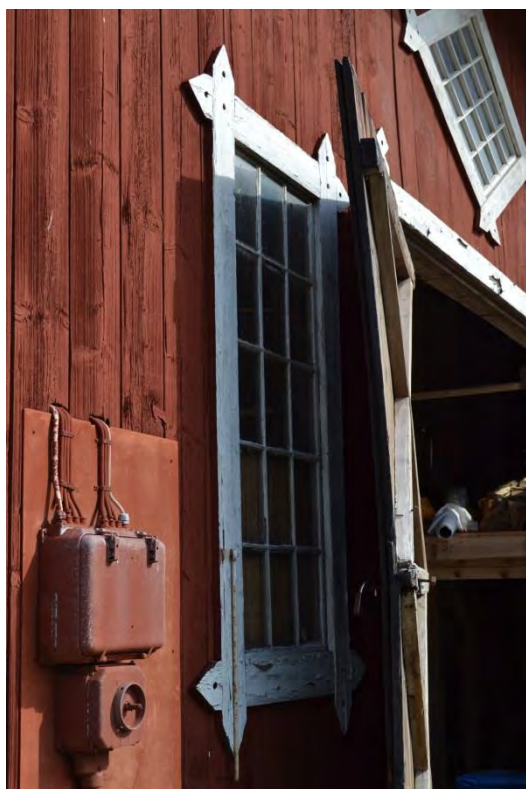
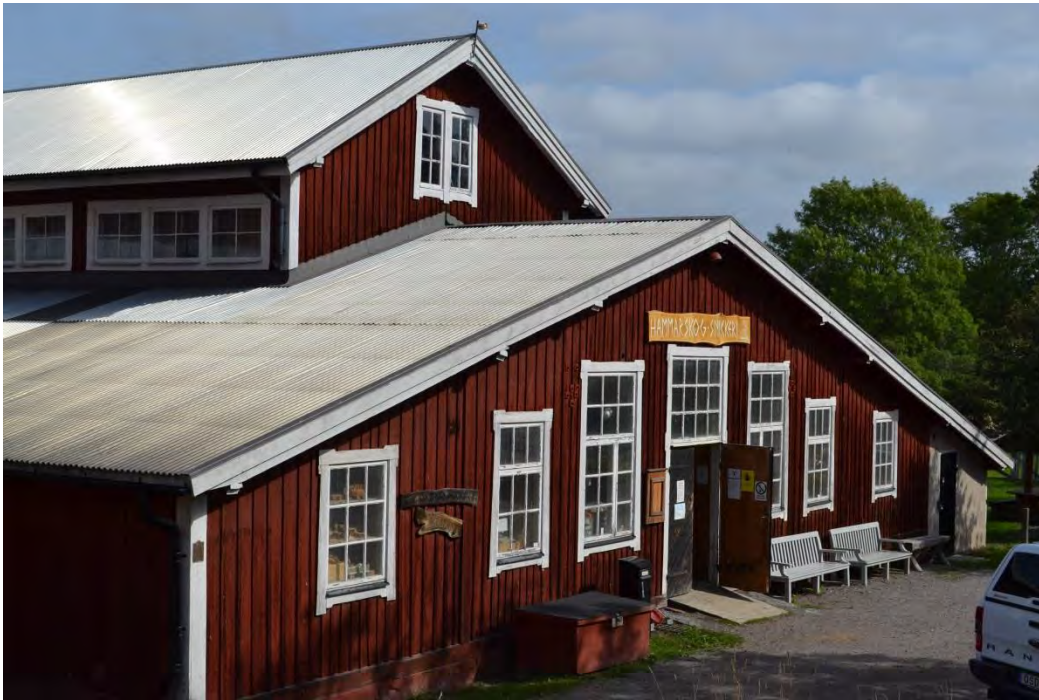
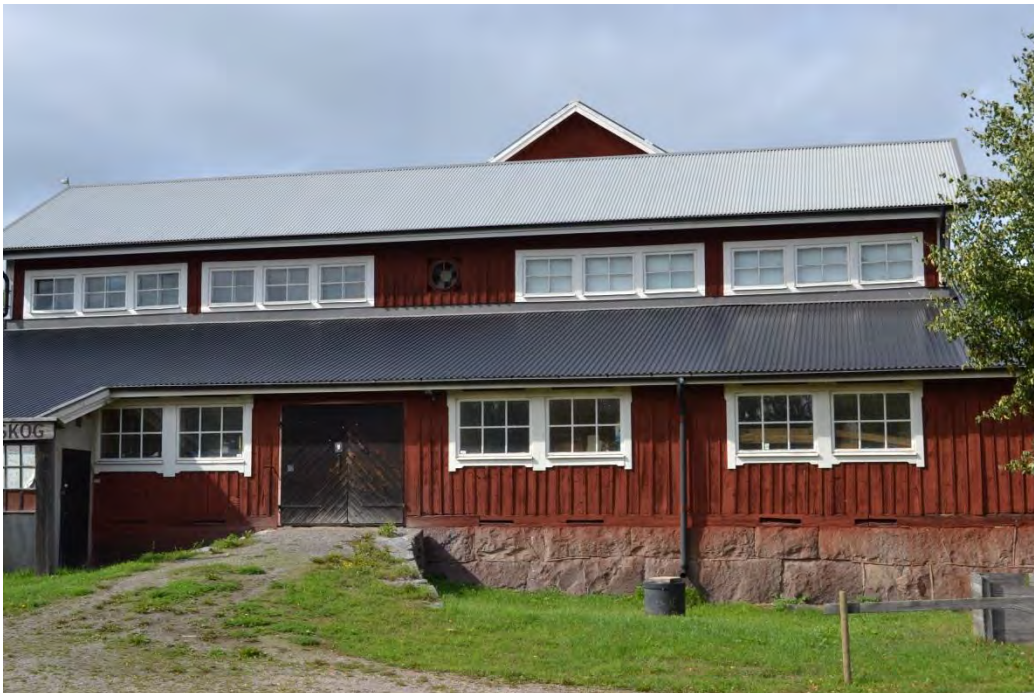
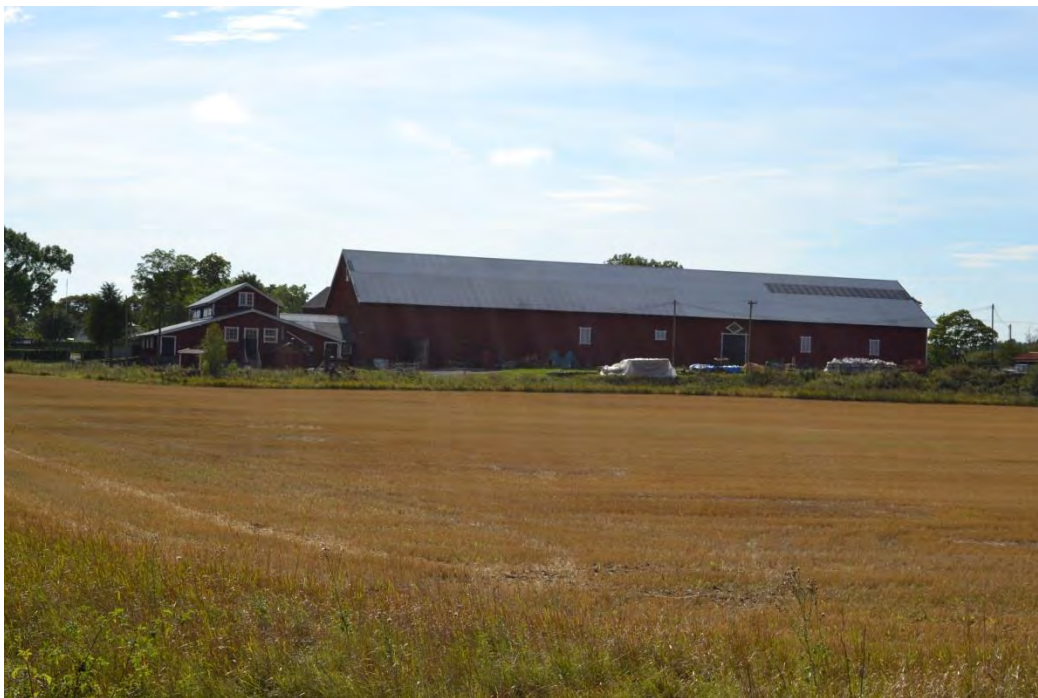
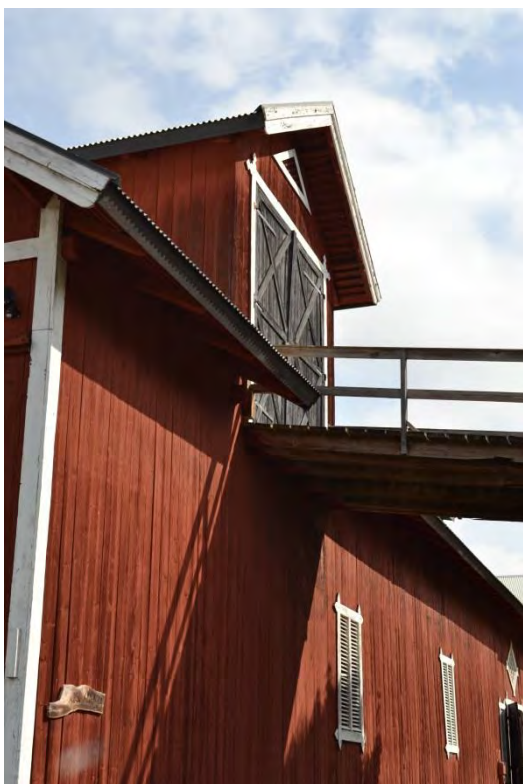
plåt. Modern vattenavrinning.		
Vegetation			Under kontroll
Övrigt	Ventilationsluckor i trä med ventilationsgallermed snedlagda lodräta strävor med dekorativa foder.	Vit	Färg flagar
Snickeri			
Byggnadsdel:	Material:	Kulör:	Skick:
Sockel	Sten. Ovanliggande syll i trä.	Röd syll	Syll är på ställen i dåligt skick. Materialbortfall söder fasad.
Vägg	Locklistpanel. Vissa brädor har tydliga märken efter cirkelsåg.	Rödslammad	Färg i dåligt skick låter underliggande trä torka ut.
Dörrar	4 st. Pardörr, paneldörr med fiskbenspanel. Bandgångjärn. Brädfoder.	Svarta dörrar. Vita foder.	Vittrad färg.
Fönster	27 st. Underbleck i plåt. Foder med dekorativa foder. Korrugerade hörnjärn. 4 st. enlufts med spröjs om 9 rutor. 2 st. tvålufts där övre luft har spröjs om tre rutor och under spröjs om sex rutor. 2 st. Trelufts där övre luft har spröjs om sex rutor, nedre spröjs om sex rutor respektive tre rutor. 1 st. enlufts med spröjs om tolv rutor. Saknar underbleck 1 st. enlufts med spröjs om sex rutor. 8 st. fönsterband om tre enlufts med spröjs om 4 rutor. Brädfoder. 2 st. fönsterband om två (stående)	Vitt	Torkat kitt. Flagande färg.

enlufts med spröjs om sex rutor. 7 st. Fönsterband om två (liggande) enlufts med spröjs om sex rutor.		
Tak	Sadeltak med lanternintak. Trapets-korrugerad plåt. Vindskivor i trä med vindskivelist i plåt.	Svart	Gott skick
Vegetation			Under kontroll
Övrigt	Bakom byggnaden finns rester av en gjuten gödselplatta samt en del bodar som inte kommer redovisas.		
Tillbyggnad			
Byggnadsdel:	Material:	Kulör:	Skick:
Sockel	Sten		
Vägg	Putsad	Avfärgad	Gott skick
Dörrar	1 st. paneldörr med snedställd panel. Smalt foder	Svart	Vittrad färg.
Fönster	2 st. enlufts med spröjs om tre rutor. Smala foder. Korrugerade hörnjärn.	Vit karm och båge. Svart foder.	Torkat kitt. Flagande färg.
Tak	Trapets-korrugerad plåt. Vindskivor i trä. Vindskivelist i plåt.	Svart plåt. Vita vindskivor	
Vegetation			Under kontroll
Övrigt			
Samtliga byggnader			
Kulturhistoriskt värde			Byggnaden har ett kulturhistoriskt värde som grundas i den roll byggnationen hade som ekonomibyggnad under sekelskiftet 1900. Denna visar på ett bra sätt hur uppländska gårdar kunde se ut under sin tillkomstperiod.

Bild 33. Ladan sedd från väster.

Bild 34. Detalj på fönster.

Bild 35. Snickeriets södra fasad.

Bild 36. Snickeriets östra fasad.

Bild 37. Stall och snickeri från norr.

Bild 38. Entré till loft.

Torkat kitt bör avlägsnas och ersättas. Lämnas ett fönster med sprucket kitt för länge tränger fukt in i trä och röta kan uppstå samt att nedbrytningsprocessen påskyndas.

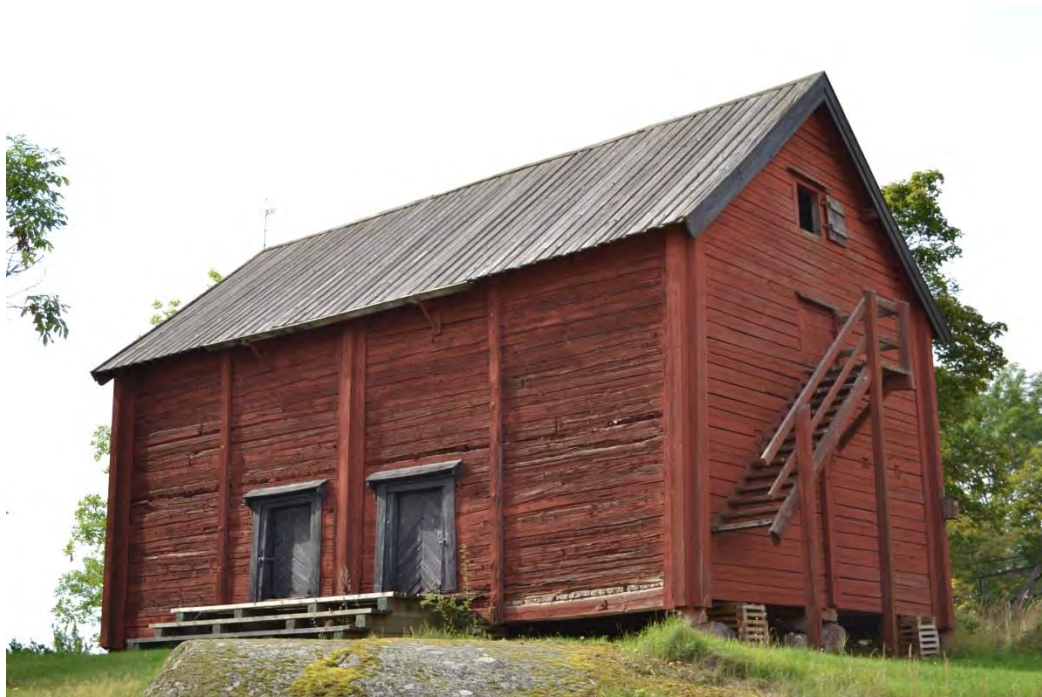
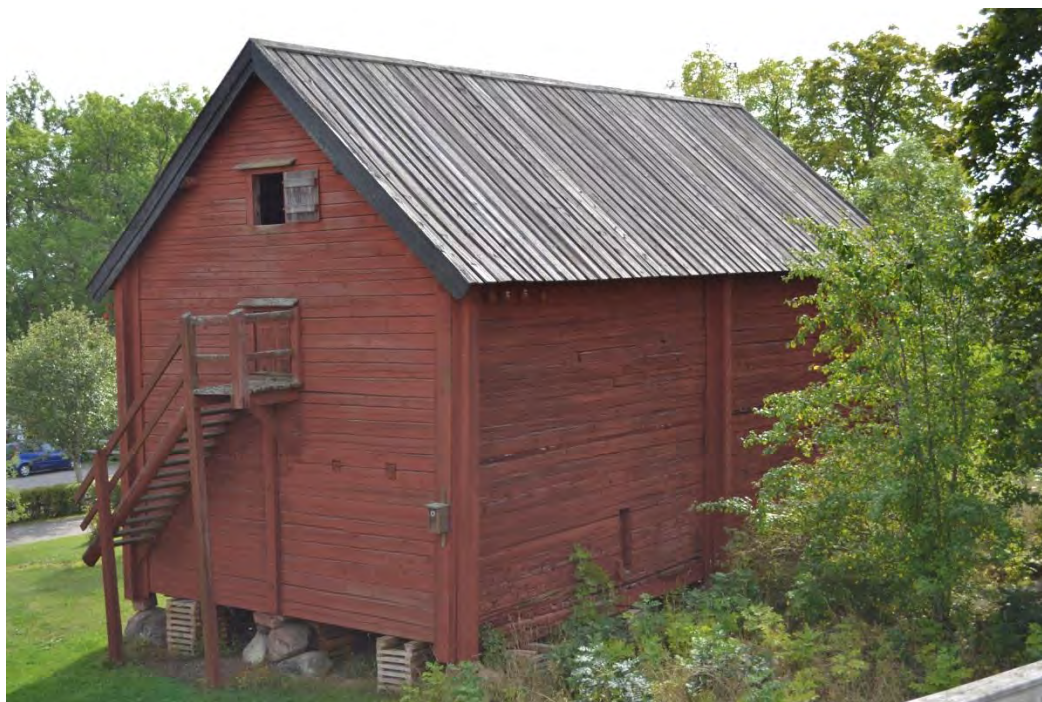
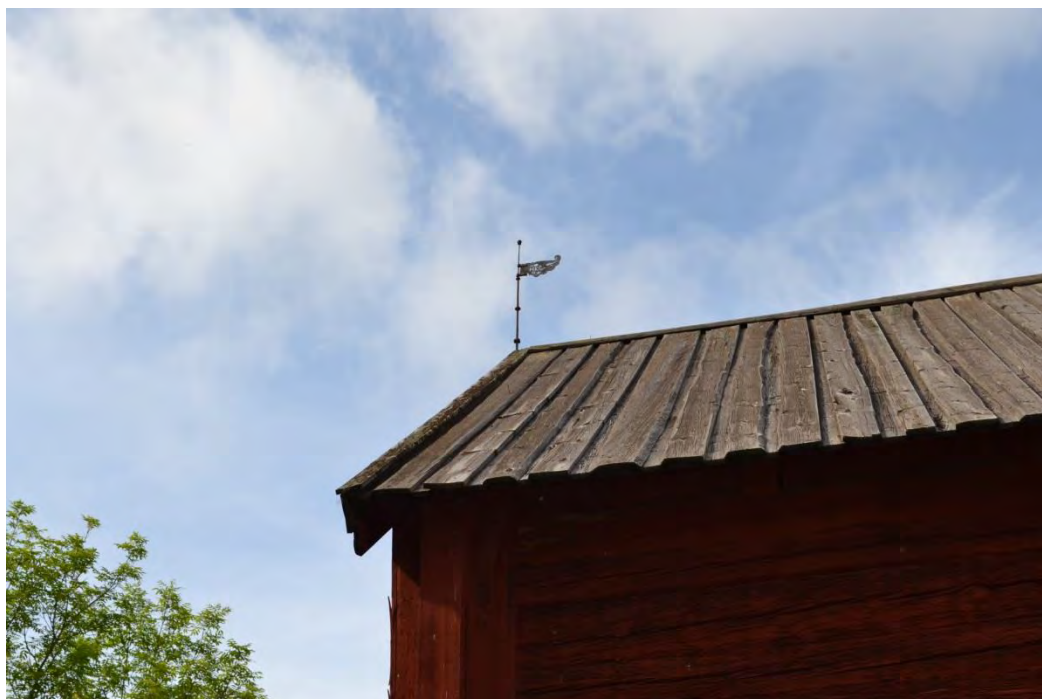
Obj.	Byggnad	Byggnr	Riksn Nyckel	Adress	Datum	Reviderad
520	Magasin	2 (22)	5-1254705	Hammarskog 755 91 UPPSALA	2016-08-31	
Byggnadsdel:		Material:		Kulör:	Skick:	
Sockel		Torpargrund			Torpargrunden är kompletterad med träplintar då denna är i mycket dåligt skick. Byggnaden lutar.	
Vägg		Liggtimmer konstruktion med knutlådor av resta brädor. Utifrån synliga golvplan. Vägg uppstyrd med spännbjälkar.		Rödslammad	Materialbortfall och uttorkad färg. Viss påväxt på nordlig fasad samt tydlig åverkan av fukt under trapp upp till loft.	
Dörrar		3 st. bräddörrar. Brädfoder. Vattbläddor ovan entrédörrar är väl tilltagna och dekorativt upphållna av konsoller i trä. 2 st. entrédörrar med fiskbensmönstrad panel. 1 st. loftdörr.		Svarta entrédörrar. Röd loftdörr.	Materialbortfall och torrt material i samtliga dörrar. Färgen har torkat. Tröskeln till den nordliga entrédörren har vittrat i högre grad än den södra och materialbortfallet är stort. Loftdörrens överliggande vattenbräda är drabbad av påväxt.

Fönster		Två luckor finns på den södra fasadsidan. Den ena täckt med en trälucka med stående brädor.			Luckans överliggande vattenbräda har vridit sig något.	
Tak		Sadellocktak. Utvändigt synliga sidoåsar. Vindskivor, vattbrädor samt vattenavrinning i trä. Vattenavrinning utgörs av ränna över entrédörrar vilken hålls upp av enklare konsoller med snedstag i trä. Vindspel i gjutjärn.			Till synes gott skick, torr träpanel har lett till att ett fåtal plankor rest sig.	
Vegetation					Relativt bra. Byggnaden står på en kulle.	
Övrigt		Trapp i tryckimpregnerat trä leder upp till entrédör-		Trapp till loftdörr är rödmålad.	Trapp till loftvåning är angripen av påväxt (lav).

rarna och äldre trapp till loftdörr. På väster fasad finns porslinknoppar från eldragning bevarade.		
Kulturhistoriskt värde			Byggnaden innehar ett högt kulturhistoriskt värde då den tillhör gårdens äldre bebyggelse och med sin utformning tydligt uttrycker sin funktion. Vindspelet knyter magasinet till herrgårdsbyggnaden.

Bild 39. Magasinsbyggnad sedd från nordöst.

Bild 40. Magasinsbyggnad sedd från nordväst.

Bild 41. Detalj tak.

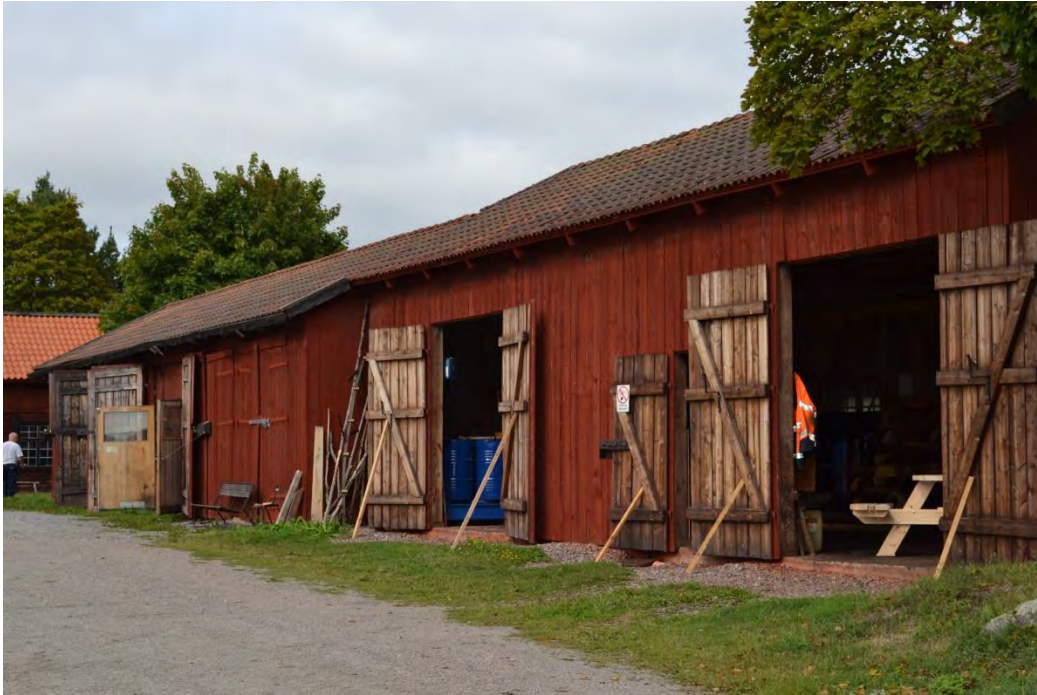
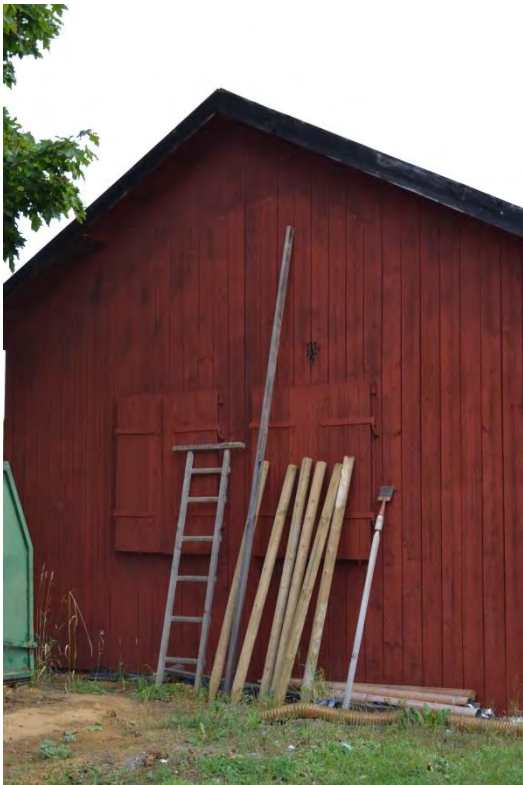
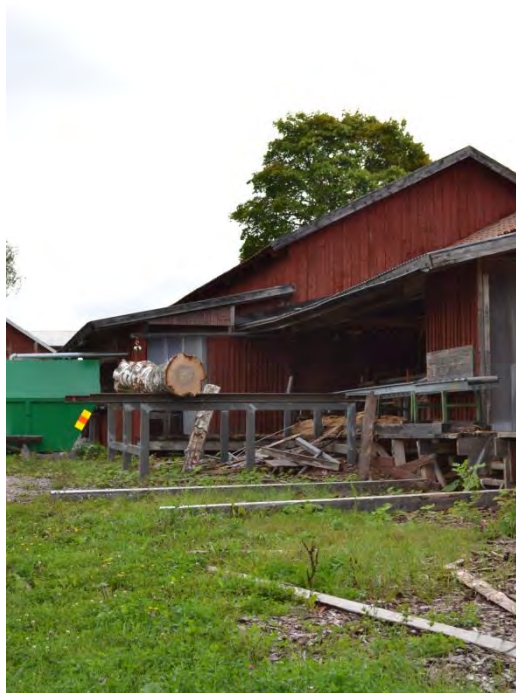
Obj.	Byggnad	Byggnr	Riksnyckel	Adress	Datum	Reviderad
520	Traktor-garage, lider	3 (19)	5-1288171	Hammarskog 755 91 UPPSALA	2016-08-31	
Byggnadsdel:		Material:		Kulör:	Skick:	
Sockel		Sten/platta på mark				
Vägg		Brädväggar med resta brädor		Rött	Gott skick	
Dörrar		10 st. bräddörrar. 7 st. större dubbelportar, 1 st. större enkelport 1 st. enkeldörr. 1 st. med locklistpanel. Innanför ett par av portarna ryms senare tillkomna dörrar.		4 st. svarta 5 st. röda.	Gott skick	
Fönster		5 st. med brädfoder, karm och båge i trä samt underbleck i plåt. 2 st. bakom luckor vilka inte var tillgängliga vid besök. 1 st. enlufts. 2 st. tvålufts med spröjs om sex rutor/båge.		Svarta foder. Karm, båge och spröjs i svart på tvålufts. Grön på karm på enlufts.	Delvis nylagt kitt. Där äldre kitt finns kvar är detta i dåligt skick.	
Tak		Sadeltak med tvåkupigt lertegel. Tegelnock och vindbrädor i trä. Den bakre tillbyggnationen har sinus korrugerat plåttak. Stuprännor i trä har monterats på byggnadens västra del under senare tid.		Rött tegel.	Stuprännor i trä är i mycket dåligt skick

Vegetation					Hålls borta från byggnaden	
Övrigt						
Kulturhistoriskt värde					Byggnaden har renoverats och uppdaterats för att följa sin samtids behov. Detta har gjort att byggnadens kulturhistoriska värde återfinns i dennes del i gårdsbebyggelsen och ekonomibygnadernas utformning.

Bild 42. Traktorgarage/lider fasad mot söder.

Bild 43. Traktorgarage/lider fasad mot väster

Bild 44. Traktorgarage/lider fasad mot norr med tillbyggnader och arbetsytor.

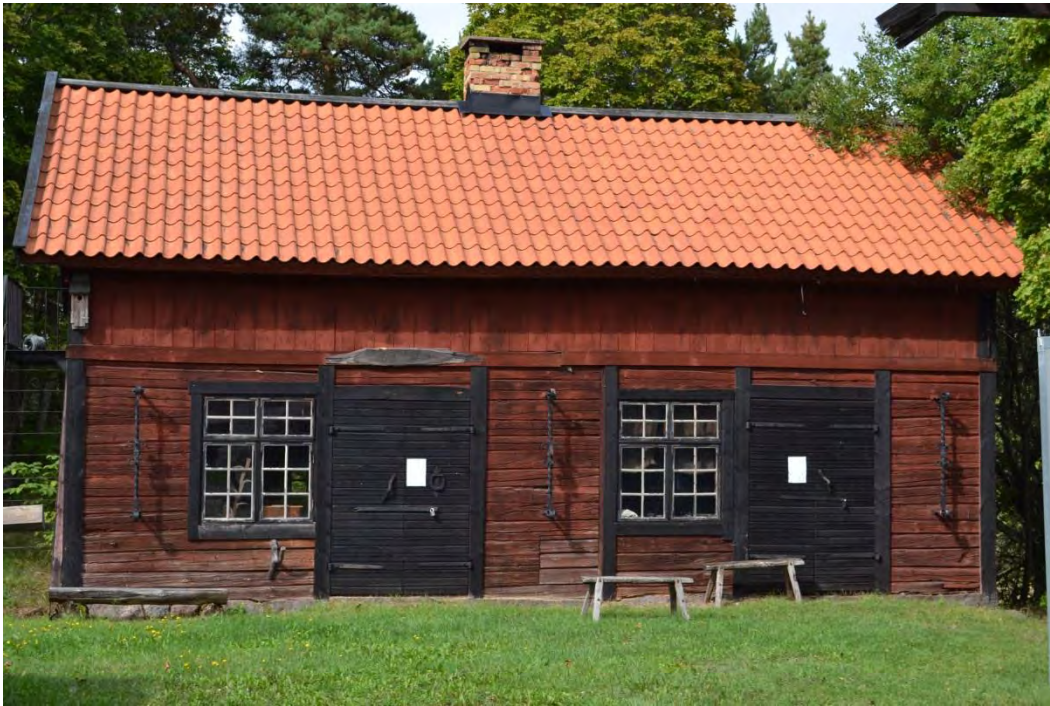
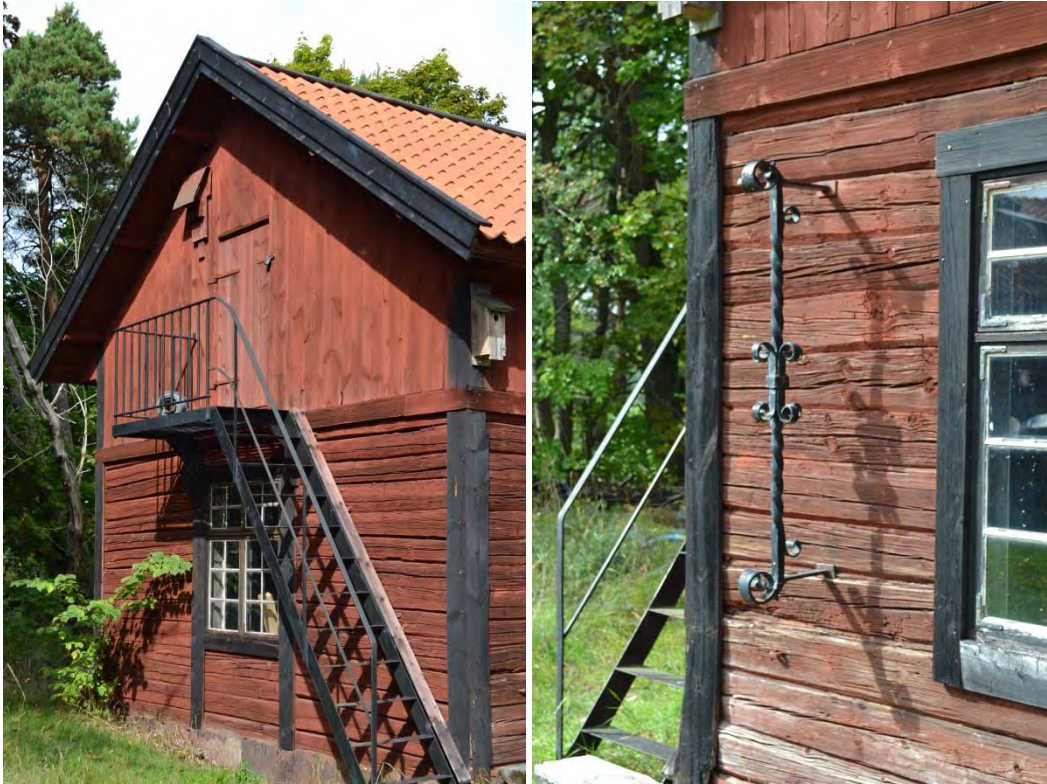
Obj.	Byggnad	Byggn nr	Riks- nyckel	Adress	Datum	Reviderad
520	Smedja	4 (18)	5-1287554	Hammarskog 755 91 UPPSALA	2016-08-31	
Byggnadsdel:		Material:		Kulör:	Skick:	
Sockel		Natursten			Gott skick	
Vägg		Blandkonstruktion. Liggstimmer samt stående panel, dessa skiljs åt med en gördellist. Slätknutar döljs bakom knutlådor.		Trä är rödslammat. Svart gördellist samt knutlådor. Ovan gördellist har hörnen på stående panel målats svart för att likna knutlådor.	Timmer i nederkant har blivit utsatt för väta i högre grad och färgen är där således eroderad i högre grad. Insektsangrepp. Fuktpåverkan, framför allt på byggnadens norra fasad. Här har även materialbortfall skett.	
Dörrar		3 st. 2 st. panelpardörrar med liggande smal panel med bandgångjärn. Ständare utgör dörrkarmar. 1 st. stående bräddörrar med inmalade bandgångjärn. Överbleck i trä.		Svarta pardörrar Röd bräddörr.	Gott skick. Något torkat virke och färg.

Fönster		6 st. Korrugerade hörnjärn. Brädfoder. 4 st. fyrluft med mittpost mellan de nedre två lufterna. Spröjs om sex rutor/båge i de nedre och fyra rutor/båge i de övre två lufterna. 3 st. enluft med spröjs om sex glas/båge.		Svart	Trä och kitt är torkat. På samtliga fönster. Viss rost vid hörnjärn.	
Tak		Sadeltak med enkupigt lertegel. Vindbräddor ochnockbräda i trä. Skorsten i tegel.		Rött tegel. Svart trä.	Taket är nylagt och i bra skick. Bräddor är torra och färg har flagat. Materialbortfall skorsten.	
Vegetation					Ligger i nära anslutning mot byggnadens nordliga och västra fasad.	
Övrigt		Smidesdetaljer på den södra fasadsidan. Skylt ovan dörr.

Kulturhistoriskt värde			Byggnaden besitter ett kulturhistoriskt värde baserat på dess roll i gårdsbebyggelsen samt dess fortsatta funktion som smedja än idag. Byggnaden uppvisar även en äldre typ av byggnadsteknik vilken knyter ihop den med magasinet.
-------------------------------	--	--	---

Bild 45. Smedja fasad mot öster.

Bild 46. Smedja, trapp til vind, söderfasad.

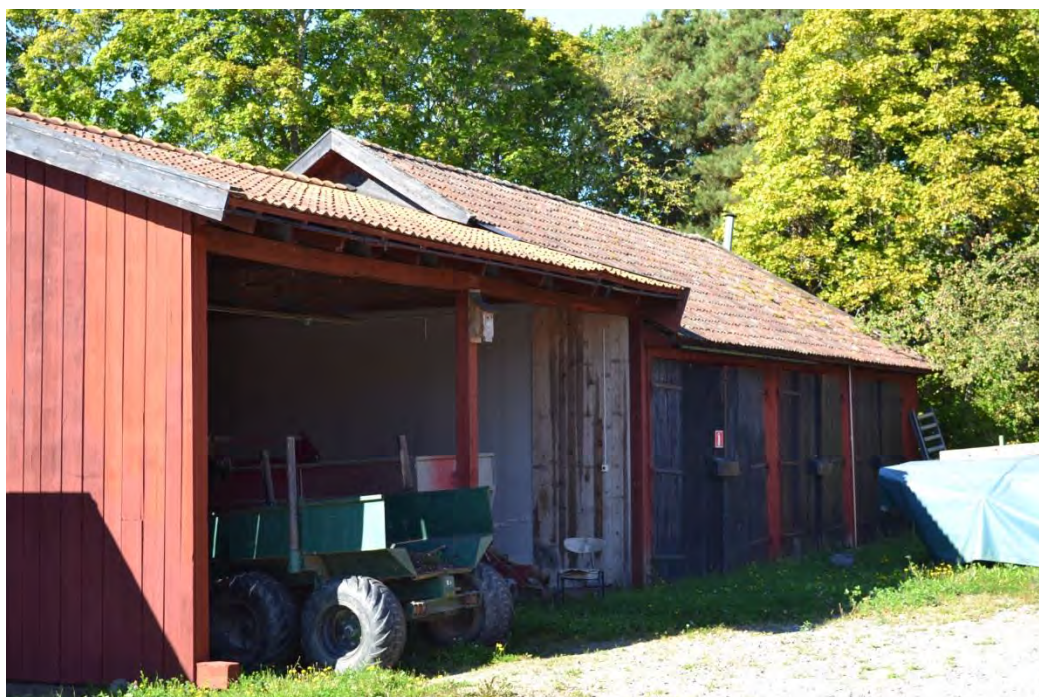
Bild 48. Redskapslider, fasad mot norr.

Obj.	Byggnad	Byggnr	Riksnyckel	Adress	Datum	Reviderad
520	Redskaps- lider, carport	5 (30)	5-1287282	Hammarskog 755 91 UPPSALA	2016-08-31	
Byggnadsdel:		Material:		Kulör:	Skick:	
Sockel		Sten				
Vägg		Brädväggar (ofodrat)		Röd	Fuktangrepp, framför allt på den västra fasaden.	
Dörrar		4 st. brädpardörrar.		3 st. svarta 1 st. röd	Gott skick	
Fönster						
Tak		Enkupigt lertegel. Tillbyggnad på sö- der fasad sinuskor- rugerad plåt. Tegel- nock. Vindskivor i trä. Moderna stuprör.		Rött tegel. Svart trä.	Nylagda tegelpannor på den östra delen av byggnaden. Viss påväxt på de äldre tegelpan- norna på den västra delen.	
Vegetation					Ligger i nära anslutning mot byggnadens västra fasad.	
Övrigt						
Kulturhistoriskt värde					Byggnaden har ett kulturhi- storiskt värde som roll i gårdsbebyggelsen.

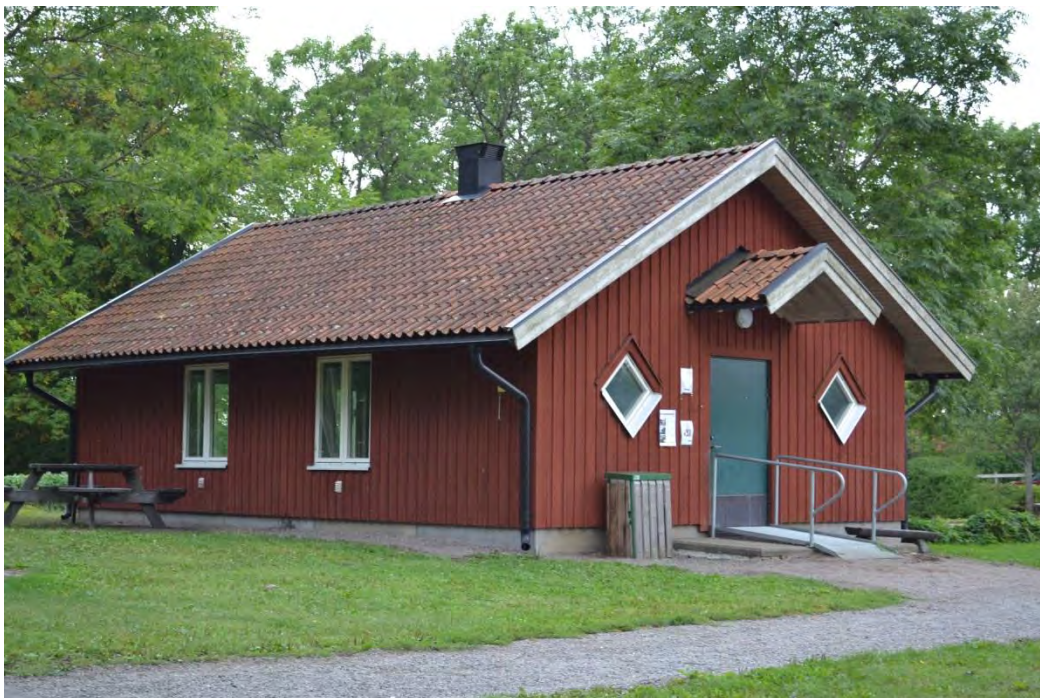
Bild 49. Raststuga fasad nordöst.

Obj.	Byggnad	Byggnr	Riksnyckel	Adress	Datum	Reviderad
520	Raststuga	6 (15)	5-1286319	Hammarskog 755 91 UPPSALA	2016-08-02	
Byggnadsdel:		Material:		Kulör:	Skick:	
Sockel		Betong		Grå	Gott skick	
Vägg		Locklistpanel		Röd	Gott skick	
Dörrar		1 st. plåtdörr		Blå	Gott skick	
Fönster		8 st. Träkarmar och bågar. Bleck i plåt. 6 st tvålufts med mittpost. 2 st mindre enlufts.		Vit	Gott skick	
Tak		Enkupigt lertegel med tegelnock, vindbrädor i trä samt vindskivelist i plåt. Ventilationshuv i plåt		Rött lertegel, Vita vindbrädor och svart plåt.	Vindskivor på byggnadens nordliga fasadsida är drabbade av påväxt, i övrigt gott skick.	
Vegetation					Väl undanhållen från byggnaden.	
Övrigt		Ventilation under samtliga tvålufts fönster.				
Kulturhistoriskt värde					Byggnaden är nyligen rest och saknar således kulturhistoriskt värde.

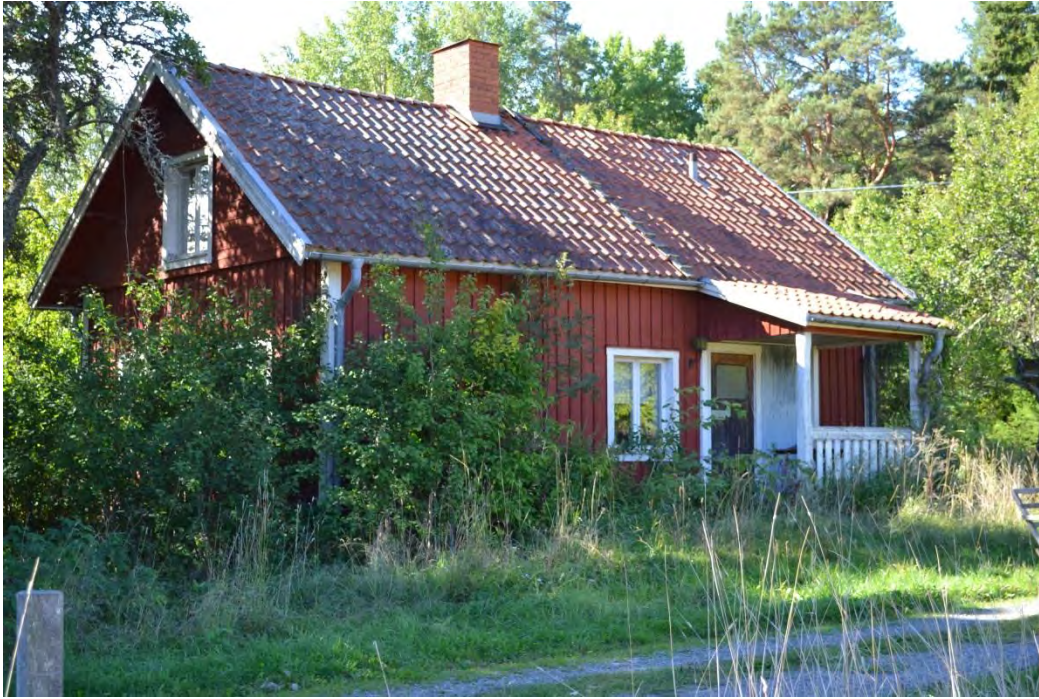
Bild 50. Persborg, fasad nordväst.

Obj.	Byggnad	Byggn nr	Riksnyckel	Adress	Datum	Reviderad
509	Sommarstuga	1 (8)	1-10031	Hammarskog Persborg 50 755 91 UPPSALA	2016-08-31	
Byggnadsdel:		Material:		Kulör:	Skick:	
Sockel		Natursten			Gott skick	
Vägg		Locklistpanel, lig-gande panel i gavel-spets samt resta brädor till knutar.		Röd panel och vita knutbrädor	Färg på panel börjar torka något. Mycket fukt på fasadens nederdel.	
Dörrar		1 st. paneldörr med smal panel och fönster med strukturglas i den övre tredjedelen. Dörrfoder av brädor.		Vitt dörrfoder.	Torr i materialet då skyddande ytskikt har reducerats.	
Fönster		8 st. tvåluft med mittpost. Brädfoder. Över- och underbleck i plåt.		Vit karm, båge samt foder.	Färg på trä och plåt är torkad och flagnar. Trasiga rutor.	
Tak		Sadeltak med enkupigt lertegel. Vindbrädor i trä och vindskivelist i plåt. 1 st. Avloppsluftare. 1 st. skorsten i tegel. Hängrännor och stuprör i plåt.		Rött tegel. Vitt trä. Förzinkad plåt.	Till synes gott skick. Viss del påväxt.

Vegetation					Ligger mycket nära huset i form av träd, buskage och sly. Leder och håller kvar fukt vid byggnadskroppen.	
Övrigt		Utvändigt burspråk försett med likadant tak som huvudbyggnaden. Burspråksräcke i trä.		Vitt räcke. Väggen i burspråket är gråmålad.	Färgen på räcket flagnar.	
Kulturhistoriskt värde					Byggnaden besitter ett kulturhistoriskt värde som grundas i huset del i gårdens historia där den visar hur 1800-talets arbetarfamiljer huserade kring gårdens mangårdsbyggnad.

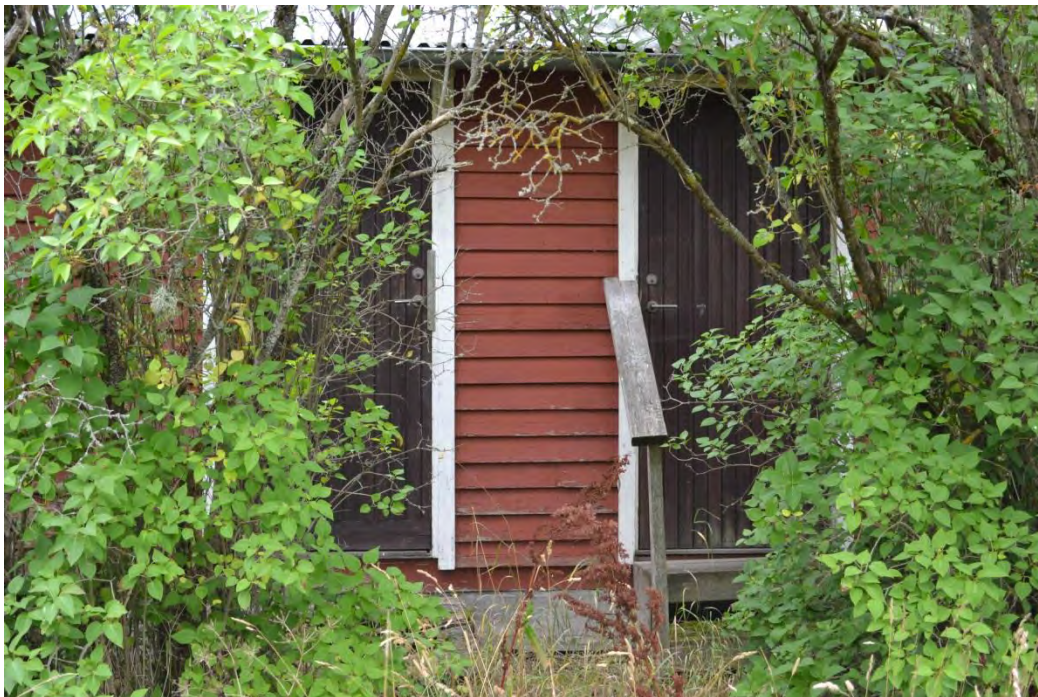
Bild 52. Persborgs uthus, fasad mot väster.

Obj.	Byggnad	Byggnr	Riksnöckel	Adress	Datum	Reviderad
509	Uthus	2		Hammarskog 755 91 UPPSALA	2016-08-31	
Byggnadsdel:		Material:		Kulör:	Skick:	
Sockel		Betong				
Vägg		Liggande panel, plåtskåp på byggnadens södra fasad saknar lucka.		Röd	Färgen har flagnat och blottar underliggande trä.	
Dörrar		2 st. paneldörrar med smal stående panel. Brädfoder.		Svart. Vitt foder.	Viss påväxt och torr färg.	
Fönster		1 st. med smalt brädfoder.		Vit	Förtäckt	
Tak		Sadeltak. Trapetskorrugerad plåt med modern vattenavrinning. Ventilationshuv.		Obemålad	Till synes gott skick	
Vegetation					Ligger mycket nära huset i form av träd, buskage och sly.	
Övrigt		Två trappor leder upp till dörrar.			Byggnaden står låst och de två trapporna som leder upp till dörrarna är i dåligt skick.	
Kulturhistoriskt värde

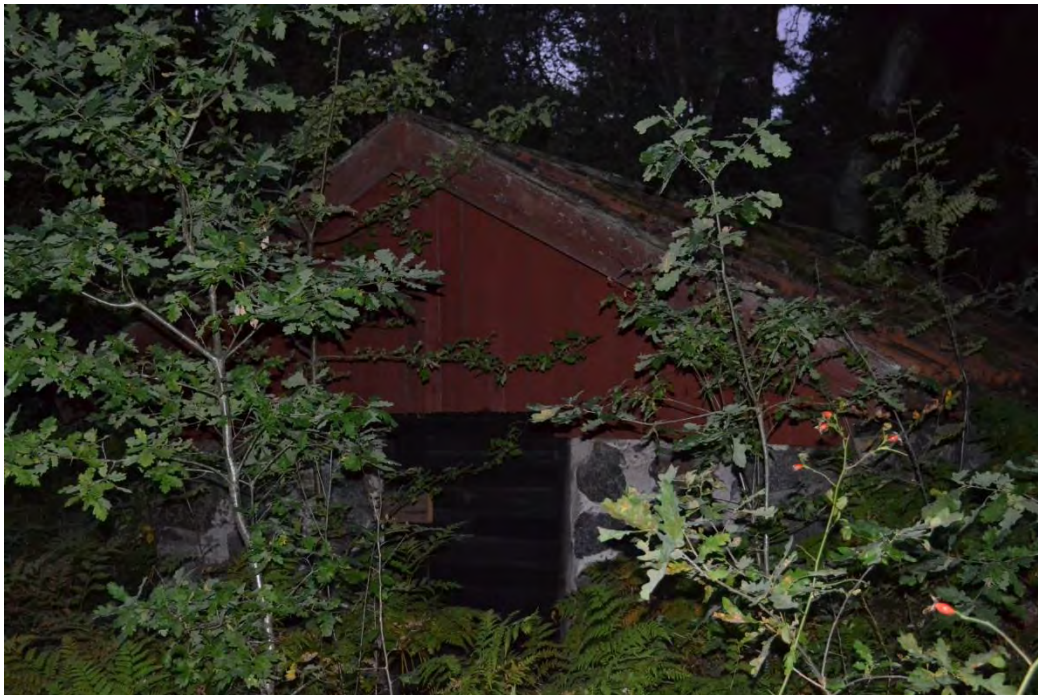
Bild 53. Persborgs jordkällare, entré, fasad mot norr.

Obj.	Byggnad	Byggn nr	Riks- nyckel	Adress	Datum	Reviderad
509	Jordkällare	3		Hammarskog 755 91 UPPSALA	2016-09-06	
Byggnadsdel:		Material:		Kulör:	Skick:	
Sockel		Natursten.				
Vägg		Natursten. Gavel- spets i slätpanel.		Rödslammat trä	Eroderad färg.	
Dörrar		1 st. liggande panel.		Svart	Igenspikad.	
Fönster						
Tak		Sadeltak med två- kupigt lertegel. Vindskivor i trä.		Rött tegel.	Kraftig påväxt.	
Vegetation		.			Ligger i nära anslutning till byggnaden vilken är en delvis nedgrävd källarkonstruktion	
Övrigt						
Kulturhistoriskt värde					Jordkällaren har ett högt kul- turhistoriskt värde då dessa var en viktig del av gårdsbe- byggelsen vilken var mödosam att bygga.

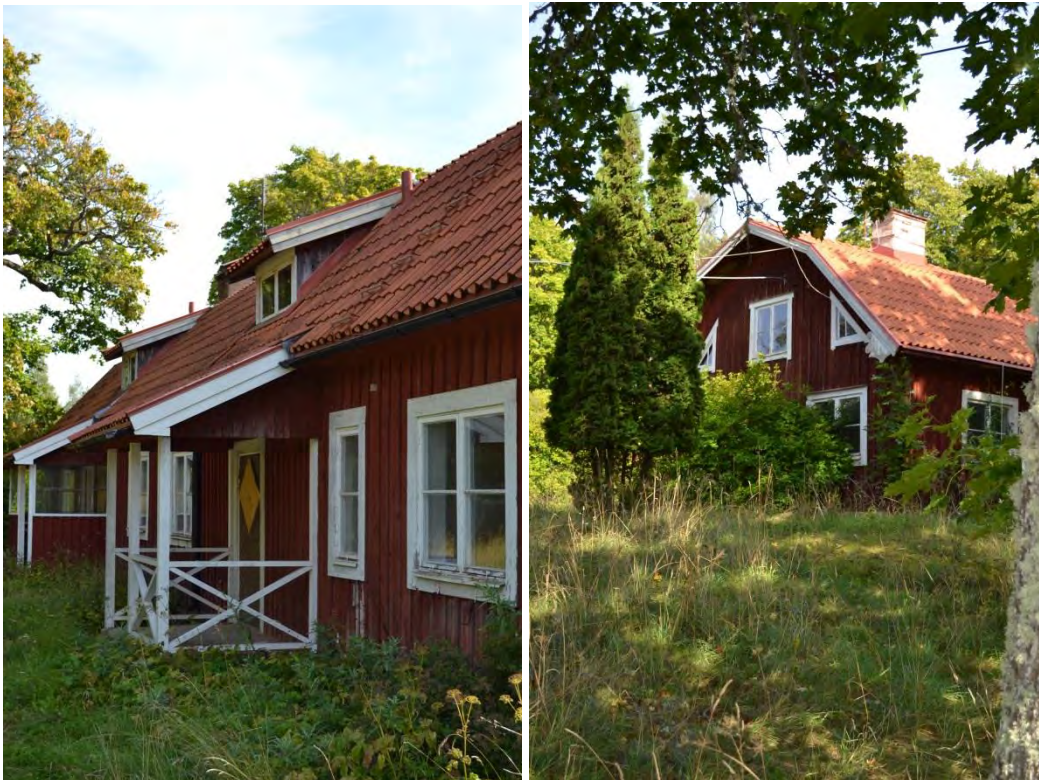
Bild 54. Hammarby, burspråk. Fasad mot norr.

Obj.	Byggnad	Byggn nr	Riksnyckel	Adress	Datum	Reviderad
510	Småhus	1 (6)	1-37350	Hammarskog Hammarby 70 755 91 UPPSALA	2016-08-31	
Byggnadsdel:		Material:		Kulör:	Skick:	
Sockel		Putsad sten.			Sprickor och materialbortfall av puts.	
Vägg		Locklistpanel		Faluröd.	Vitträd färg med tecken på fuktangrepp.	
Dörrar		4 st. paneldörrar med snedställd panel och diagonalt ställd fönsterruta. Brädfoder.		Bruna dörrar. Vita foder.	Fönsterrutor är sönderslagna på entrédörrar och täckta med skivor.	
Fönster		25 st. med brädfoder, underbleck i plåt och korrugerade hörnjärn. 2 st. enlufts med spröjs om två rutor. 15 st. tvålufts med mittpost och spröjs om 2 rutor/båge. 4 st. tvålufts med mittpost. 4 st. triangulära med lodrät spröjs i mitten.		Vit	Flagnande färg på trä och plåt. Torkat kitt som på ställen saknas.	
Tak		Mansardtak med genombrott för fyra stycken fönsterpar. Enkupigt lertegel. Tegelnock. Vindskivor i trä. Vindskivelist i plåt. Undertak med plankor vid takfot. Snickarglädje takfoten på gavlar. 1 st. skorsten i putsad tegel. 2 st. ventilationsrör i plåt. Modern vattenavrinning.		Rött tegel. Orange plåt, stuprör och hängränna i svart plåt.	Tak i bra skick. (Enligt talad källa nya pannor lagt på fuktskadat undertak vid senaste renovering)

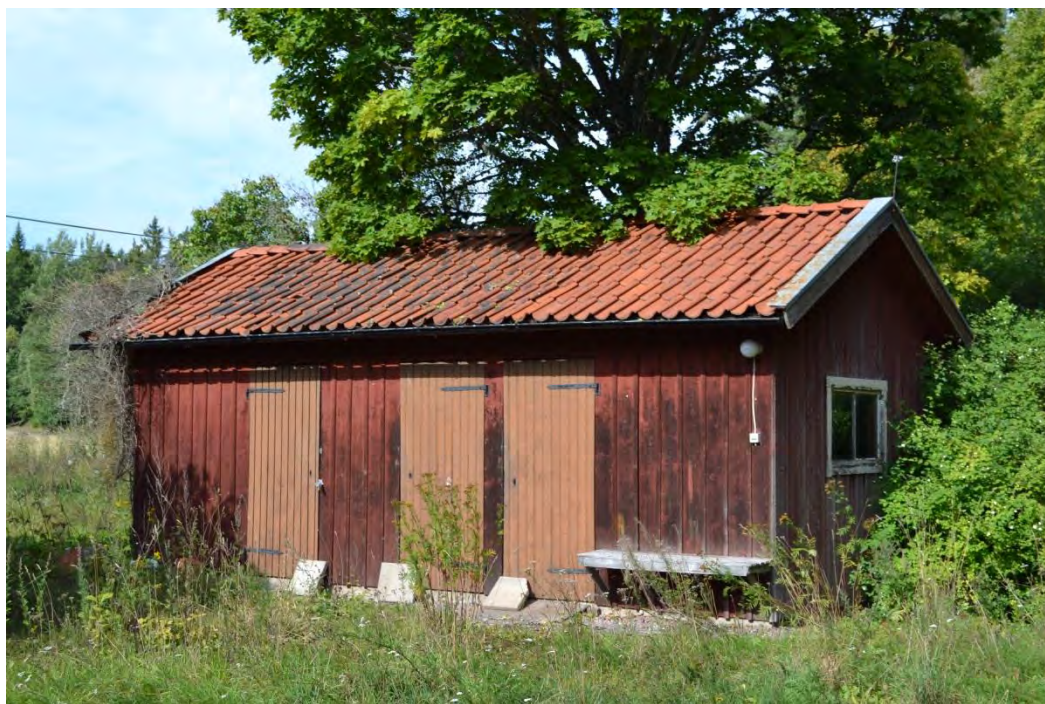
Bild 58. Hammarbys uthus, fasad mot söder.

Obj.	Byggnad	Byggn nr	Riks- nyckel	Adress	Datum	Reviderad
510	Uthus	2 (25)	5-1285808	Hammarskog 755 91 UPPSALA	2016-08-31	
Byggnadsdel:		Material:		Kulör:	Skick:	
Sockel		Sten				
Vägg		Locklistpanel		Röd	Påväxt, förmodligen till följd av nederbörd som ej avletts korrekt.	
Dörrar		3 st. Paneldörrar med smal stående panel och bandgångjärn.		Brun	Flagnande färg. Samtliga dörrar saknar handtag och låsordning.	
Fönster		2 st. tvåluft med spröjs om 2 rutor. Brädfoder.		Vit	Flagnande färg och torkat, bortfallet kitt. Det östra fönstret är i sämre skick och blottar större del trä.	
Tak		Sadeltak. Enkupigt lertegel. Tegelnock. Vindskivor i trä. Vattenavrinning i plåt.		Rött tegel. Vitt trä. Svart plåt.	Påväxt. Den norra taksidan ligger i direkt kontakt med ett närliggande träd.	
Vegetation					Klätterväxt i spalje på väster fasad. Tätt liggande växtlighet på byggnadens norra och östra sida gör den svår att besiktiga.

Övrigt					Väggfast konsolbänk på söder fasadsida. Fågelholk på byggnadens västra fasad.	
Kulturhistoriskt värde					Byggnaden har ett kulturhistoriskt värde som en viktig del av Hammarbygården och dennas uttryck.

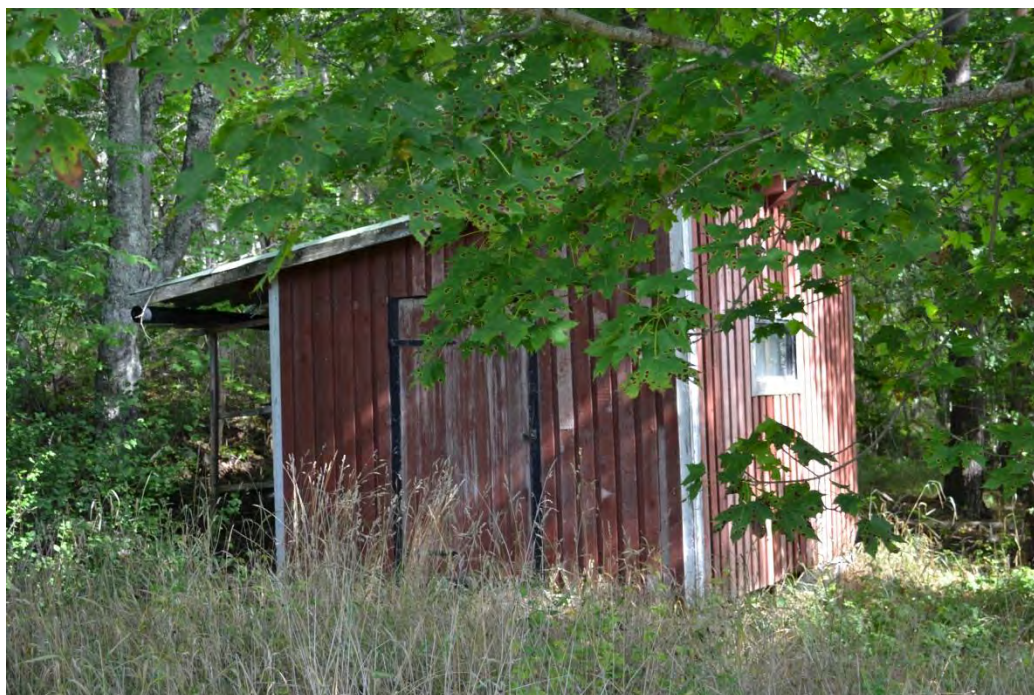
Bild 59. Hammarbys Förrådshus, sett från sydväst.

Obj.	Byggnad	Byggn nr	Riks- nyckel	Adress	Datum	Reviderad
510	Förråd/ hönshus.	3		Hammarskog 755 91 UPPSALA	2016-08-31	
Byggnadsdel:		Material:		Kulör:	Skick:	
Sockel		Sten				
Vägg		Lockpanel. Förtäckt öppning på den västra fasaden i samma material som vägg.		Röd. Vita knutar.	Vitträd färg.	
Dörrar		1 st. Stående paneldörr med bandgångjärn och smala foder.		Röd panel. Svarta foder.	Stor del blottat trä.	
Fönster		1 st. enlufts med brädfoder.		Vitt	Vitträd färg med viss påväxt.	
Tak		Pulpettak med trapetskorrugerad plåt. Plåt vilar direkt på ströläckt.				
Vegetation					Vildvuxen. Byggnaden står inne bland träden i en nedåtlutandes sluttning.	
Övrigt						
Kulturhistoriskt värde					Byggnaden finns ej med på kartor och register på gården och har förmodligen tillkommit i ett senare skede.

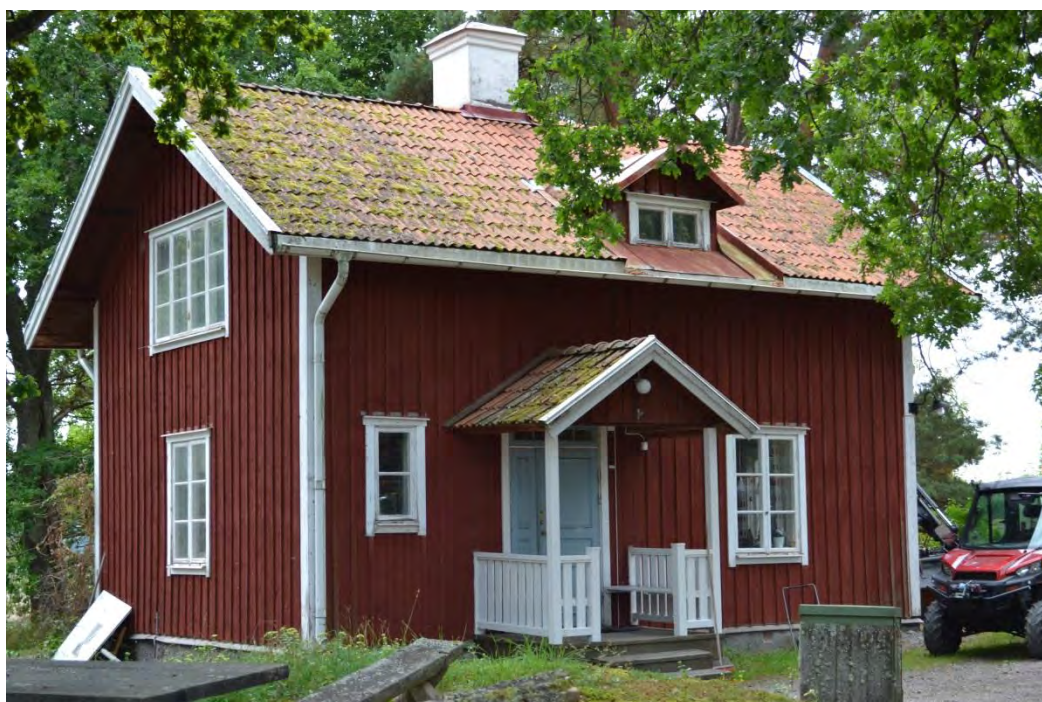
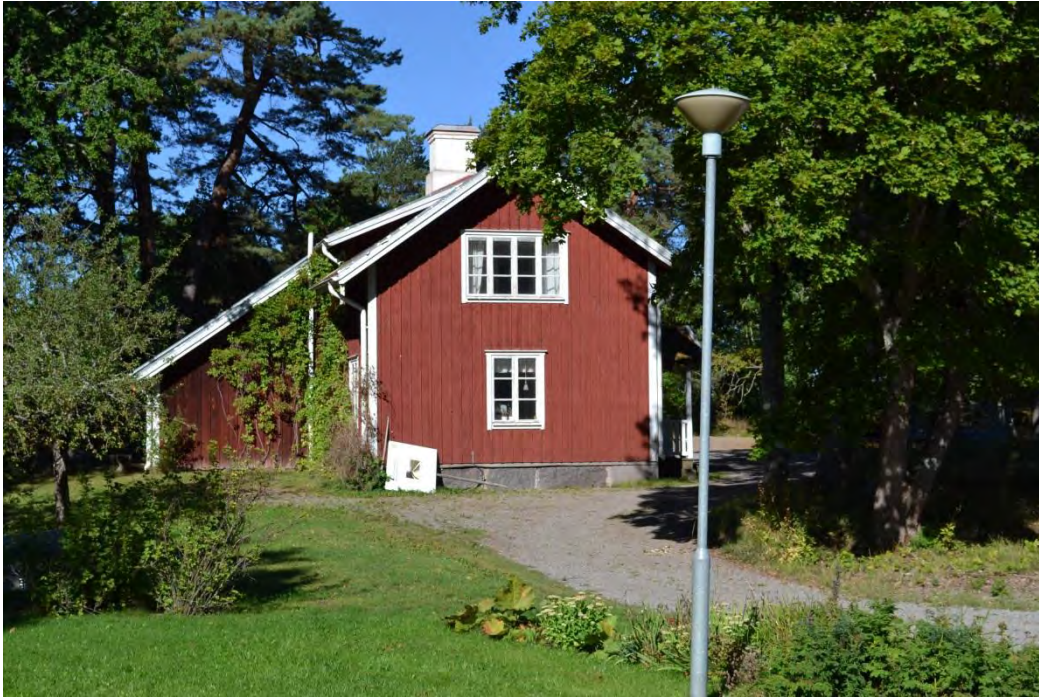
Bild 6o. Bläckhornets bostadshus sett från norväst.

Tak		Sadeltak men genombrott för fönster mot norr. Tvåkupigt lertegel. Tegelnock. Vindskivor i trä och vindskivelist i plåt. 1 st. putsad skorsten med profilerad överkant. Modern vattenavrinning.		Rött tegel. Vita vindbrädor. Vit vattenavrinning. Orange plåt.	Påväxt på tegelpannor samt plåt. Torkad färg på träelement.

Vegetation			Väl undanhållen från huset. Grusmark utanför söder och väster fasad.
Övrigt	Förstukvist av träkonstruktion på natursten. Verandaräcke i trä av enklare utförande. Tvåkupigt lertegel med nockpannor i tegel. Vindskivor och vinkelränna i trä, vindskivelist plåt.	Vitt verandaräcke.	Färg på vindskivor har torkat och flagnat. Nytt färglager på verandaräcke.
Kulturhistoriskt värde			Byggnaden har ett kulturhistoriskt värde som grundar sig i byggnadens roll i gårdens historia och en del av den bebyggelse som var typisk för sekelskiftets gårdar i uppland.
