Utvecklingsplan för Hammarskogs naturreservat och friluftsområde

KSN-2021-01563

Utvecklingsplan för Hammarskogs naturreservat och friluftsområde 2021-2025 med utblick mot 2030

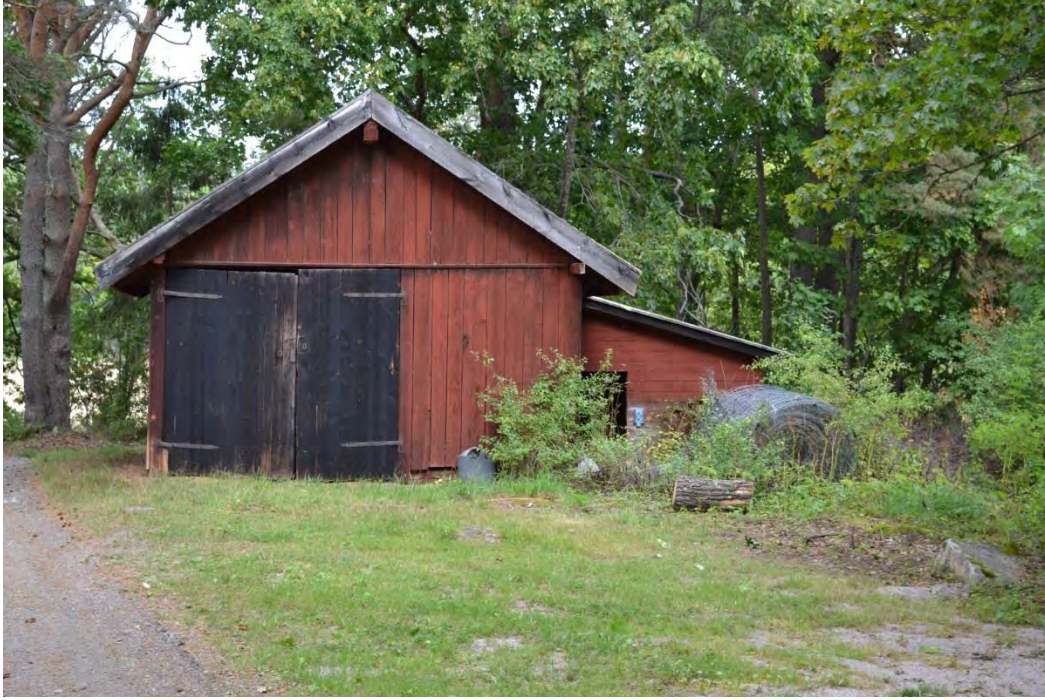
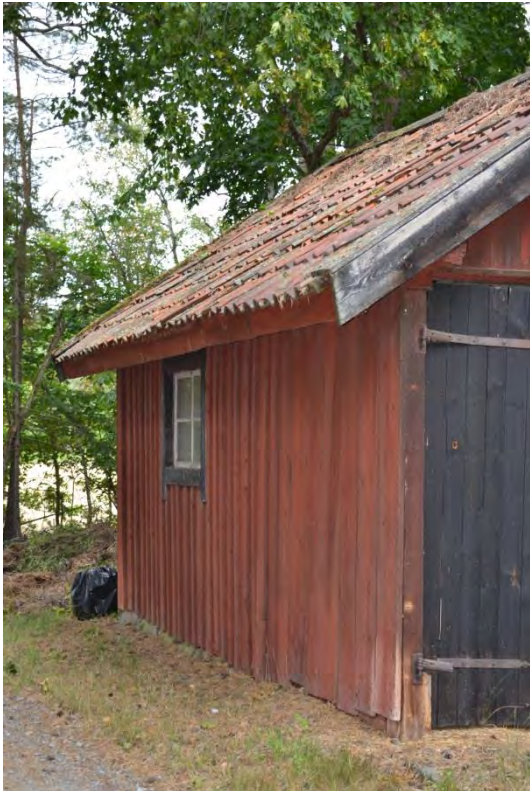
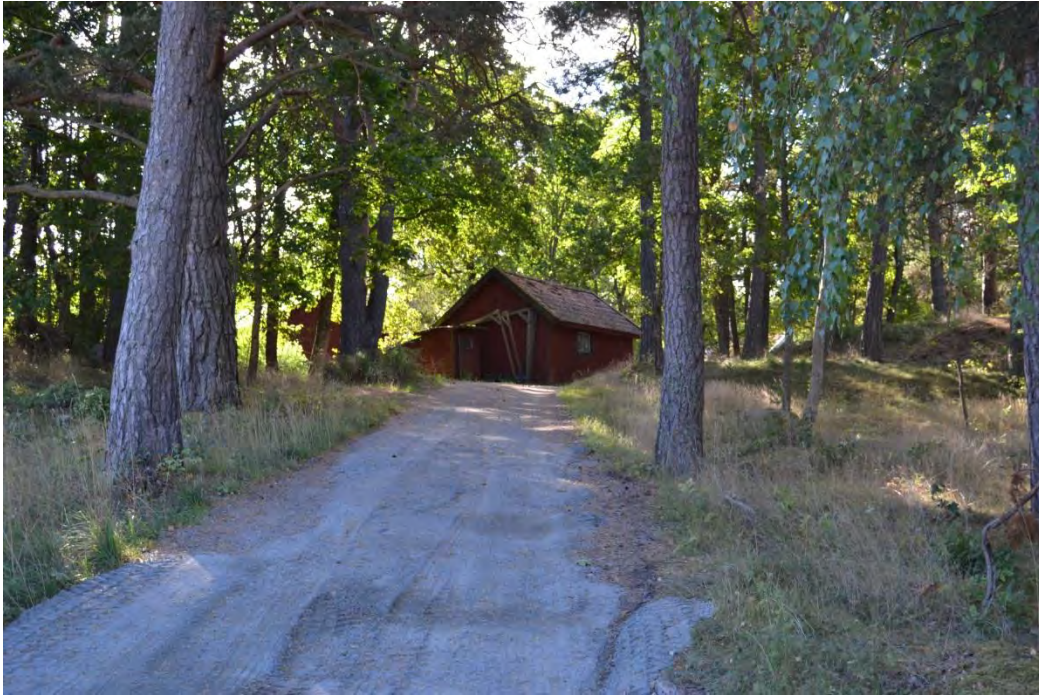
Bild 62. Garage/fårhus nordlig fasad.

Obj.	Byggnad	Byggn nr	Riks- nyckel	Adress	Datum	Reviderad
511	Garage/ får- hus	2 (26)	5-1283516	Hammaraskog 755 91 UPPSALA	2016-09-02	
Byggnadsdel:		Material:		Kulör:	Skick:	
Sockel		Natursten				
Vägg		Locklistpanel med vattenbräda av trä mellan markplan och gavelspets.		Rödslammad	Locklister saknas på partier. Färgen har vittrat.	
Dörrar		Pardörr med stående panel och bandgångjärn.		Svart	Färgbortfall, står direkt mot mark.	
Fönster		2 st. englas med spröjs om fyra rutor. Brädfoder.		Svart foder och karm. Vit båge och spröjs	Färg har torkat och flagnat. Kitt bör ersättas.	
Tak		Sadeltak med tvåkupigt lertegel. Vatten- och vindbrädor i trä.		Rött tegel. Svart papp.	Färg på vatten- och vindbrädor har nöts bort. Påväxt på pannor. På papptaket har beläggning gått sönder och undertak i trä blottas.	
Vegetation					Ligger tätt mot huset på dess nordliga och östliga sida. Barr och annat naturmaterial ligger även upp mot byggnadens fasader på sydlig och västlig sida. Huset står i en sydlig lutning.

Övrigt		Tillbyggnad i lig-gande slätpanel. Papptak på denna.				
Kulturhistoriskt värde					Byggnaden har ett kulturhistoriskt värde som grundas i dess roll i gårdsbebyggelsen för Bläckhornet samt Hammaraskog som helhet.

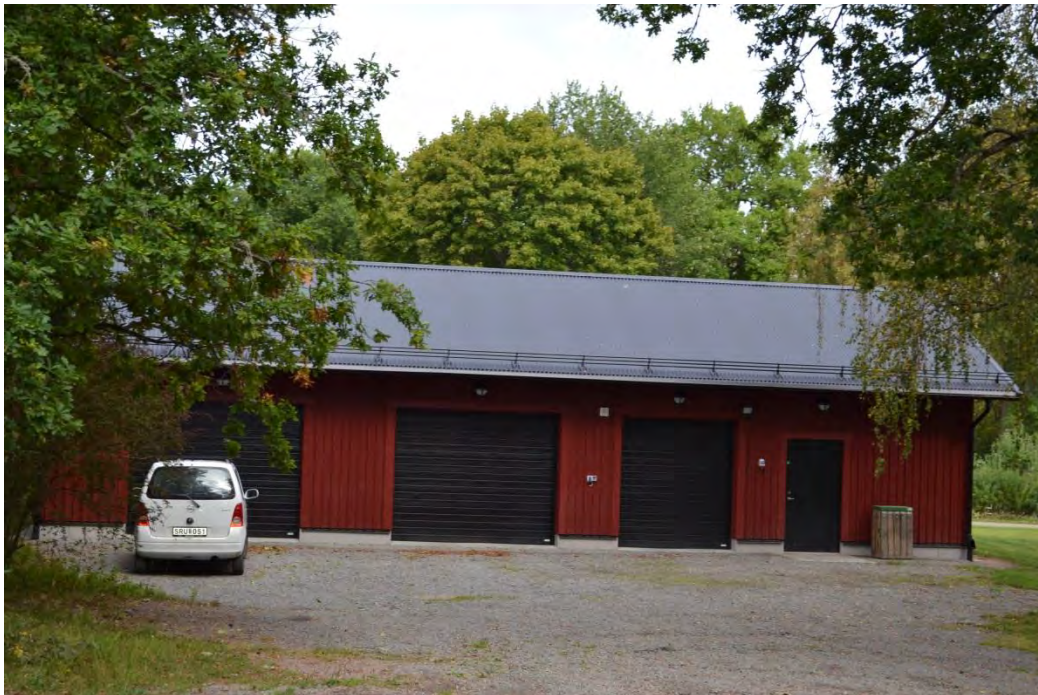
Bild 65. Varmgaragets södra fasad.

Obj.	Byggnad	Byggn nr	Riks- nyckel	Adress	Datum	Reviderad
511	Varmgarage	3 (33)	6-764050	Hammarskog 755 91 UPPSALA	2016-08-25	
Byggnadsdel:		Material:		Kulör:	Skick:	
Sockel		Betong			Gott skick	
Vägg		Locklistpanel. Vattenbräda i plåt.		Röd panel Svart plåt	Gott skick	
Dörrar		5 st. med liggande panel varav 4 st garageportar		Svart	Gott skick	
Fönster						
Tak		Sadeltak i sinuskor- rugerad plåt med takfotsräcken i plåt.		Svart	Gott skick	
Vegetation					Väl undanhållen från byggnaden. Väl utarbetat dränage leder bort vatten.	
Övrigt						
Kulturhistoriskt värde					Byggnaden är modern och byggd så sent som 2015. Den har således ej något kulturhistoriskt värde.

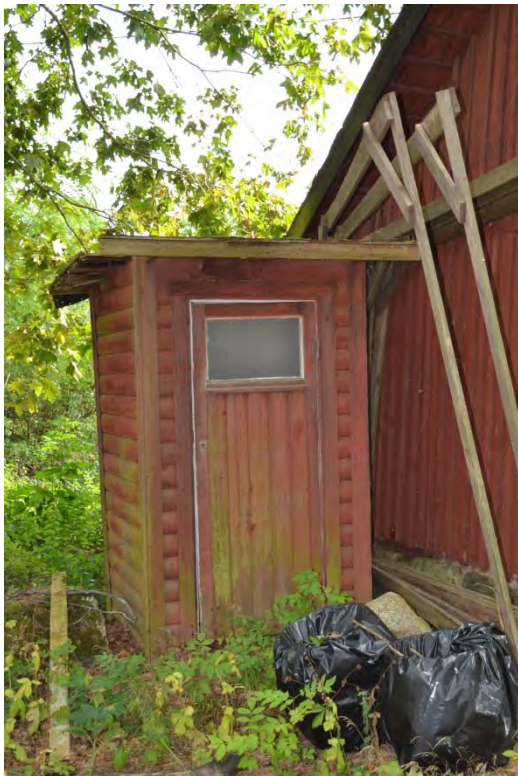
Bild 66. Sett från vägen. Öster.

Obj.	Byggnad	Byggn nr	Riks- nyckel	Adress	Datum	Reviderad
511	TC	4		Hammarskog 755 91 UPPSALA	2016-08-25	
Byggnadsdel:		Material:		Kulör:	Skick:	
Sockel						
Vägg		Liggande välvd panel.		Röd	Kraftig påväxt.	
Dörrar		1 st. paneldörr med stående panel och fönster med strukturglas. Brädfoder.		Röd	Kraftig påväxt, fuktangripen. Saknar handtag.	
Fönster						
Tak		Pulpet-papptak		Svart	Påväxt.	
Vegetation					Byggnaden står mitt i slyn.	
Övrigt						
Kulturhistoriskt värde

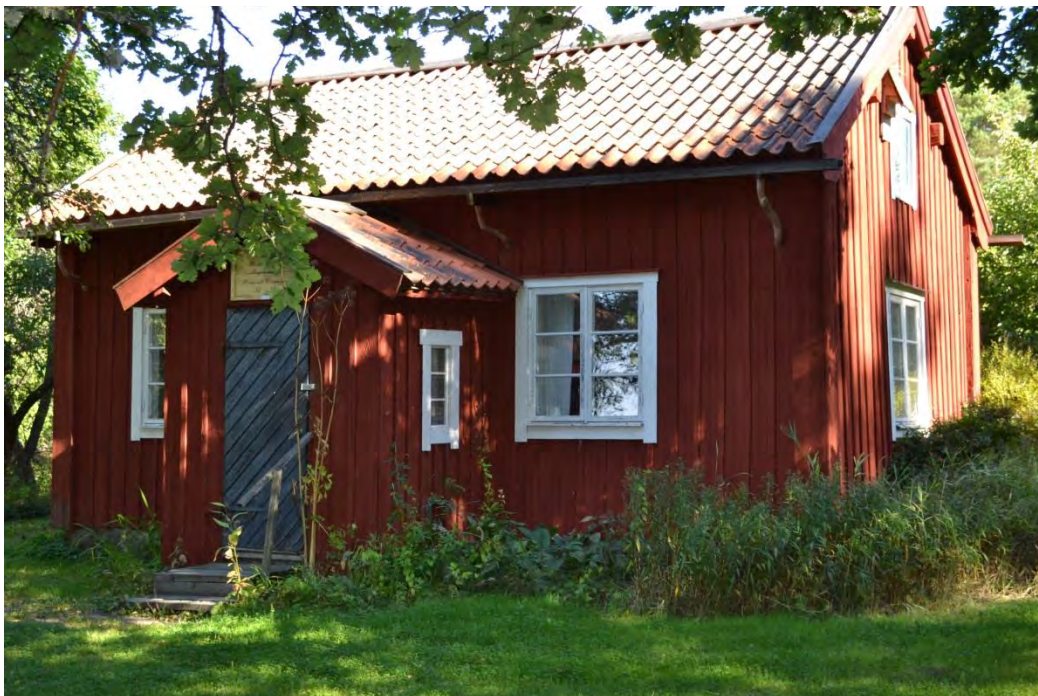
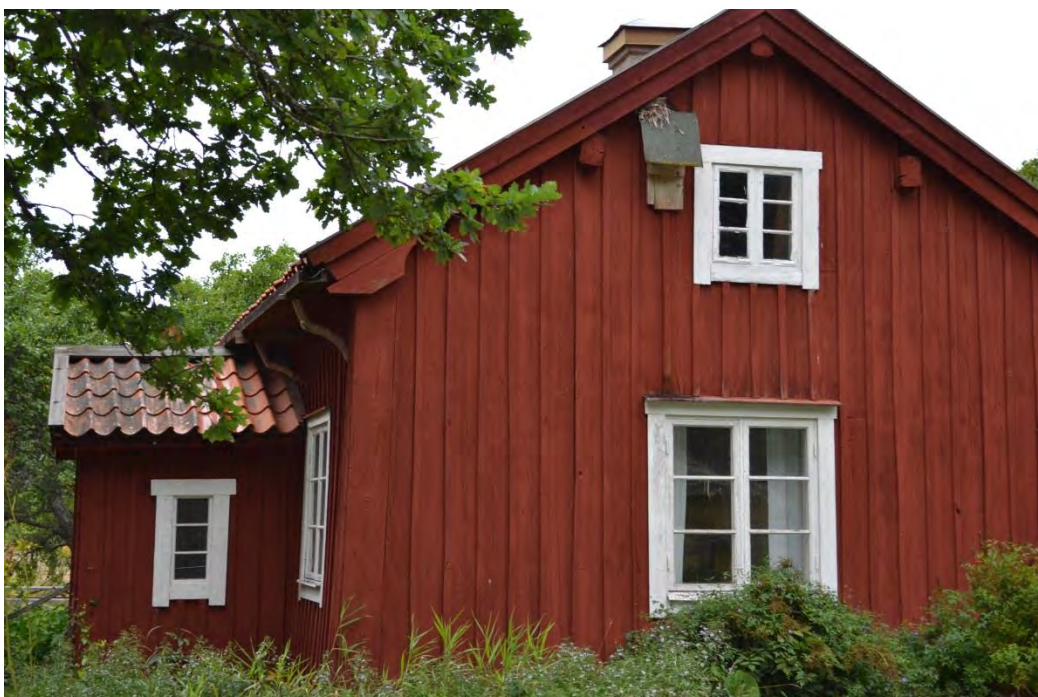
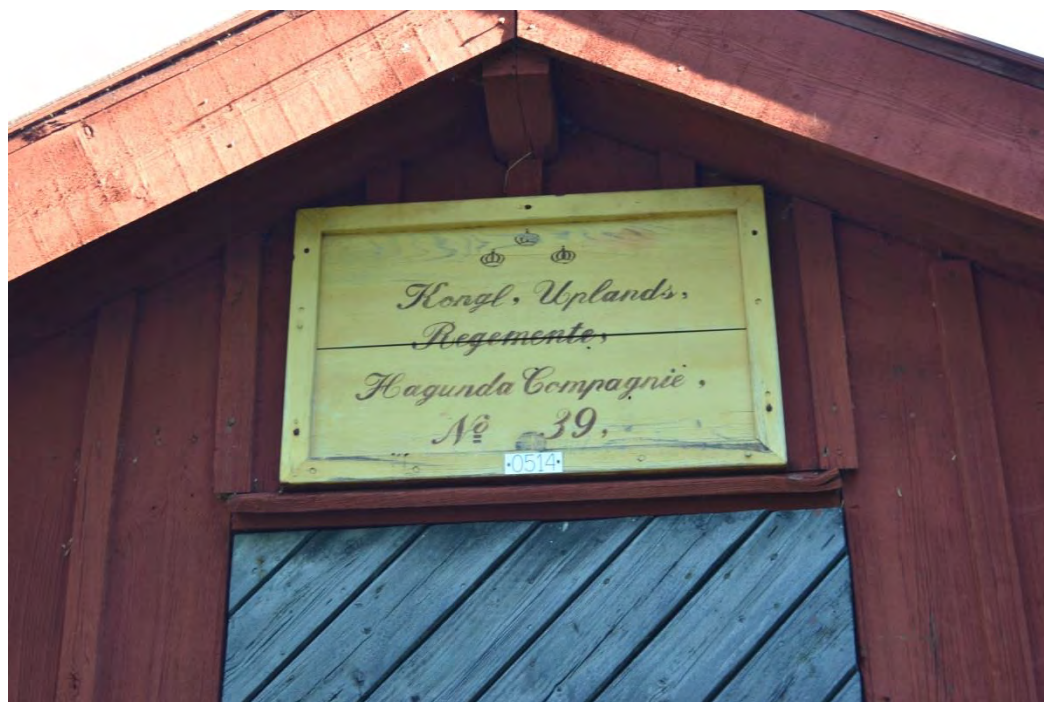
Bild 67. Östberstorpet Söder fasad.

Vegetation					Ligger tätt mot byggnadens östliga sidor där marken även är något förhöjd kontra husgrunden.	
Övrigt					Skylt i trä ovan entrédörr på sidokammare lyder "Konlg, Uplands, Regemente, Hagunda Compagnie No 39,"	
Kulturhistoriskt värde					Sidokammarstuga med bevarad fast interiör. Byggnadens funktion som soldattorp finns

väl dokumenterad vilket ger byggnaden proveniens. Står idag öppen för allmänheten vilket ökar gårdens tillgänglighet.
--	--	---

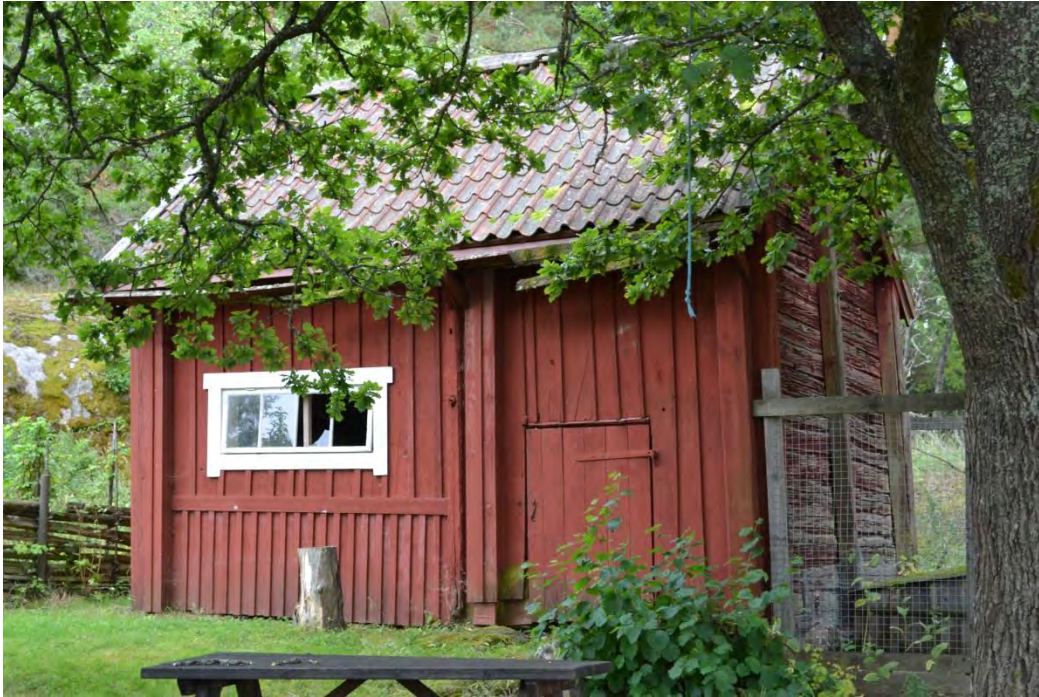
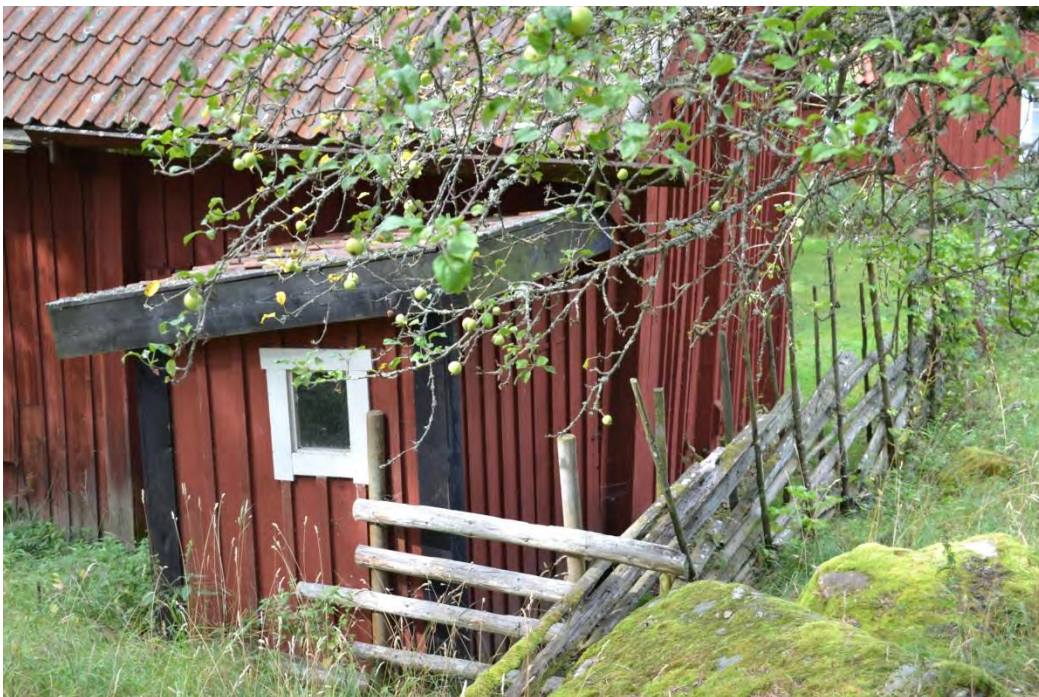
Bild 70. Östbergstorpets höns hus västra fasad.

Obj.	Byggnad	Byggn nr	Riks- nyckel	Adress	Datum	Reviderad
514	Uthus/ hönshus	2 (20)	5-1262360	Hammarskog 755 91 UPPSALA	2016-08-25	
Byggnadsdel:		Material:		Kulör:	Skick:	
Sockel		Sten samt gjuten platta.				
Vägg		Locklistpanel samt liggtimmer.		Röd	Lättare påväxt. Liggtimmer som vetter mot hönsgård är i sämre skick. Vid färgbortfall är underliggande timmer blottat och grånat.	
Dörrar		1 st. bräddörr.		Röd	Bra skick	
Fönster		2 st. med brädfoder. 1 st. enlufts med karm, båge och spröjs i trä. Spröjs om fyra rutor. 1 st. enlufts.		Vit	Trasiga rutor. Färg i relativt bra skick men trasiga rutor skyndar på nedbrytningspro- cessen.	
Tak		Enkupigt lertegel. Vind-, vatten, och nockbräddor i trä. Vattenavrinnig i trä.		Rött lertegel. Till synes omå- lat trä.	Vattenavrinningen är trasig ovan fönster. Träelement är torra och spruckna.	
Vegetation					Sly ligger emot byggandens östra sida.	
Övrigt		Avträde/TC på byggnadens östra sida.			Avträdet var ej tillgängligt vid besiktning.

Kulturhistoriskt värde					Byggnaden har ett kulturhi- storiskt värde som grundas i dess roll bland gårdsbebyggel- sen. Att den har brukats fram till förra sommaren för djur- hållning ger även byggnaden och gården ett kontinuitets- värde.

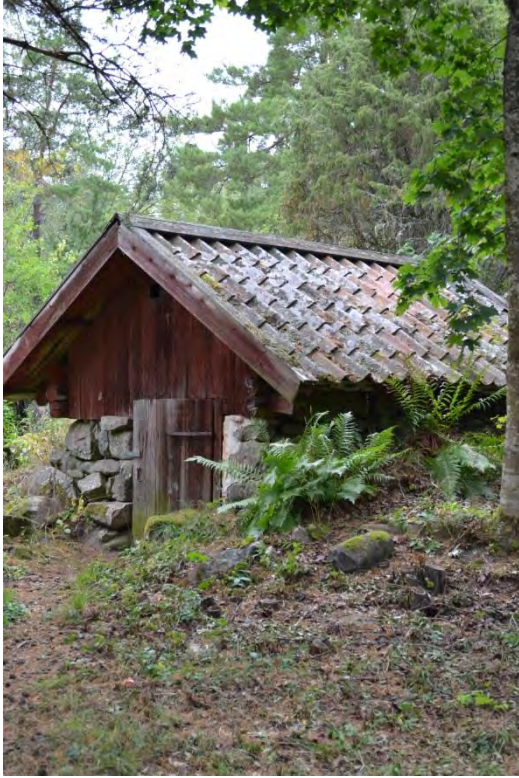
Bild 72. Östbergstorpets jordkällare sett från öster.

Obj.	Byggnad	Byggn nr	Riks- nyckel	Adress	Datum	Reviderad
514	Jordkällare	3		Hammarskog 755 91 UPPSALA	2016-09-19	
Byggnadsdel:		Material:		Kulör:	Skick:	
Sockel		Sten, delvis inbyggd i sluttning			Nyligen renoverad.	
Vägg		Sten. Gavelspets med slätpanel.				
Dörrar		1 st. bräddörr som leder till svalgången.			Fuktangrepp och påväxt. Materialbortfall.	
Fönster						
Tak		Sadeltak med enkupigt lertegel. Vindskivor samtnock- och vattbrädor i trä. Vindskivelist i plåt.		Rött tegel	Pannor har lossnat och blottar underliggande träkonstruktion. Påväxt på takpannor. Vitt-rad och eroderad färg på vindskivor och nockbräda.	
Vegetation					Nära anslutning till byggnaden.	
Övrigt					Byggnaden har nyligen blivit renoverad.	
Kulturhistoriskt värde					Jordkällaren har ett högt kulturhistoriskt värde då dessa var en viktig del av gårdsbyggnaden vilken var mödosam att bygga.

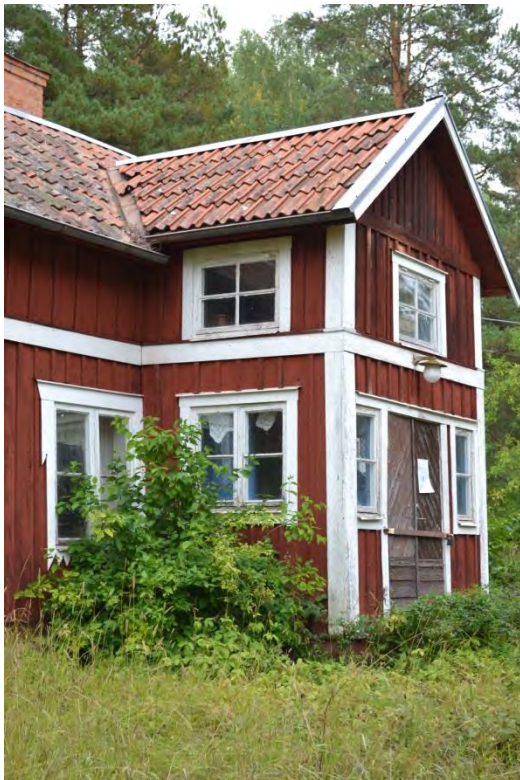
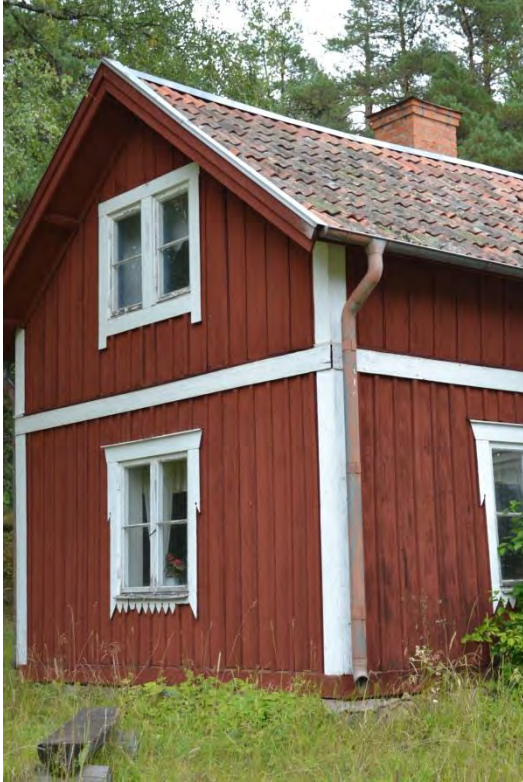
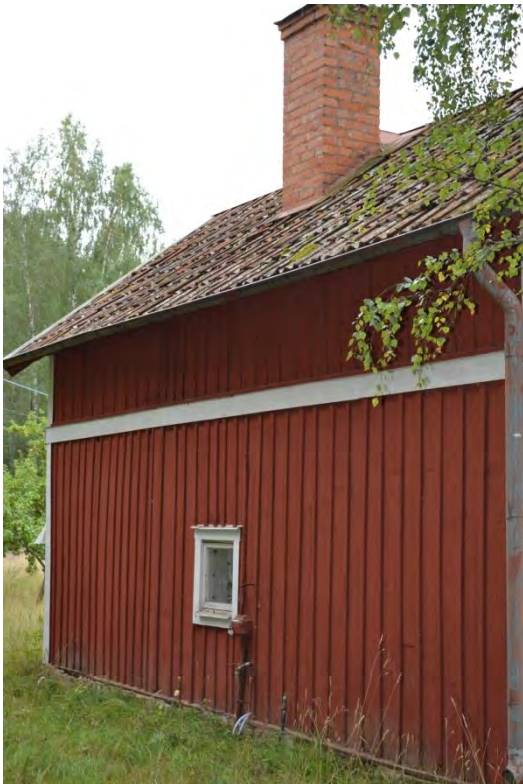
Bild 73. Fyristorp sett från väster.

Obj.	Byggnad	Byggn nr	Riksnyckel	Adress	Datum	Reviderad
515	Bostadshus	(12)	1-77621	Hammarskog Fyristorp 58 755 91 UPPSALA	2016-05-25	
Byggnadsdel:		Material:		Kulör:	Skick:	
Sockel		Sten				
Vägg		Locklistpanel. Gördellist i form av en enkel bräda. Vattbräda i trä på nordöstlig fasad, övriga fasader har en bräda som sockellist. Knutbrädor.		Röd panel Vit list och knutbrädor.	Lättare påväxt och fuktangrepp framförallt nordöstlig fasad. Knutbrädor är fuktangripna i högre grad.	
Dörrar		1 st. Panelpardörr. Fiskbenspanel, nedre del med liggande panel.		Brun	Igenbommad. Färgbortfall och blottad panel.	
Fönster		16 st. med karmar bågar och spröjs i trä. Över- och underbleck i plåt. Foder i trä. 4 st. tvålufts med mittpost och spröjs om två rutor/båge. Foder uppvisar snickarglädje med tappar på den nedre och de stående fodren. Det överliggande fodret kröner ut från fasaden. 2 st. tvålufts med mittpost och spröjs om två rutor/båge. Brädfoder. 3 st. enlufts med spröjs om fyra rutor/båge. brädfoder. 6 st. enlufts med spröjs om två rutor/båge. brädfoder 1 st. englas, kvadratisk med brädfoder.		Vit	Foder med snickarglädje har på ett flertal ställen skadats och förlorat tappar. Överlag råder sprucken färg och färgbortfall på samtliga fönster. Kitt är sprucket och saknas på ett flertal partier.

Tak		Sadeltak med tvåkupigt lertegel. Vindskivor i trä. Nock och vindskive-		Rött tegel.	Påväxt nordöstlig sida. Skorsten till synes i gott skick, basskydd i plåt är något angripet av påväxt.

list i plåt. Skorsten i tegel. Moderna stuprör för vattenavrinning.		
Vegetation			Sly växer runt hela huset och buskage börjar få fäste i nära anslutning till byggnadskroppen. Lätt lutning leder fram till byggnadens nordöstra fasad.
Övrigt			
Kulturhistoriskt värde			Det finns ett kulturhistoriskt värde i gårdsmiljön och samhörigheten med gården. Det finns mycket dokumentation om byggnaden genom tiden vilket ger den proveniens.

Torkat kitt bör avlägsnas och ersättas. Lämnas ett fönster med sprucket kitt för länge tränger fukt in i trä och röta kan uppstå samt att nedbrytningsprocessen påskyndas.

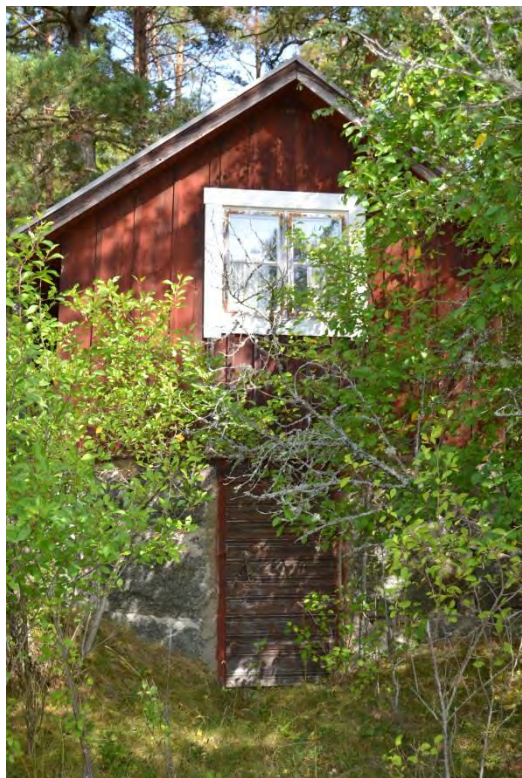
Bild 76. Fyristorps jordkällare med överbyggnad. Fasad sydväst.

Obj.	Byggnad	Byggn nr	Riks- nyckel	Adress	Datum	Reviderad
515	Jordkällare	2 (24)	5-1288499	Hammarskog 755 91 UPPSALA	2016-08-31	
Byggnadsdel:		Material:		Kulör:	Skick:	
Sockel		Sten				
Vägg		Jordkällare med överbyggnad. Locklistpanel med olika långt mellan lister. Blottad sten på den sydvästra fasaden vid ingången till jordkällaren. Syllist och vattenbräda i trä.		Röd	Påväxt i nederkant.	
Dörrar		2 st. 1 st. paneldörr med liggande profilerad panel. Smalt foder. 1 st. brädpardörr med tätt stående bräder. Bandgångjärn. Överbleck i trä.		Brun Röd	Brun paneldörr med färgbortfall.	
Fönster		1 st. tvålufts med mittpost. Spröjs om två rutor/båge. Kor-rugerade hörnjärn. Brädfoder		Vit	Färgbortfall och torkat kitt. Rostgenomtränning vid hörnjärn.	
Tak		Sadeltak med enkupigt lertegel. Tegelnock. Vindskivor i trä, vindskivelist i plåt.		Rött tegel. Rött trä. Svart plåt.	Ligger en stor del nedfall på taket. Påväxt. Vindskivor är mycket torra.

Vegetation					Ligger i nära anslutning till byggnaden. Träd slår mot den södra fasaden och barr och liknande täcker taket.	
Övrigt						
Kulturhistoriskt värde					Det finns ett kulturhistoriskt värde i gårdsmiljön och samhörigheten med gården

Buskage, träd och sly bör hållas borta från byggnadskroppar, framför allt vid de byggnader som står i lutningar, då dessa kan leda till skador på byggnaden. Buskage och sly håller kvar fukt i marken, leder nederbörd mot fasaden och orsakar ytterligare stänk mot fasaden vid nederbörd. Träd i nära anslutning till byggnaderna leder till att löv, barr och dylikt hamnar på taken. Grenar kan även skava mot fasad och takplattor vilken kan leda till större skador vid blåst och dåligt väder.

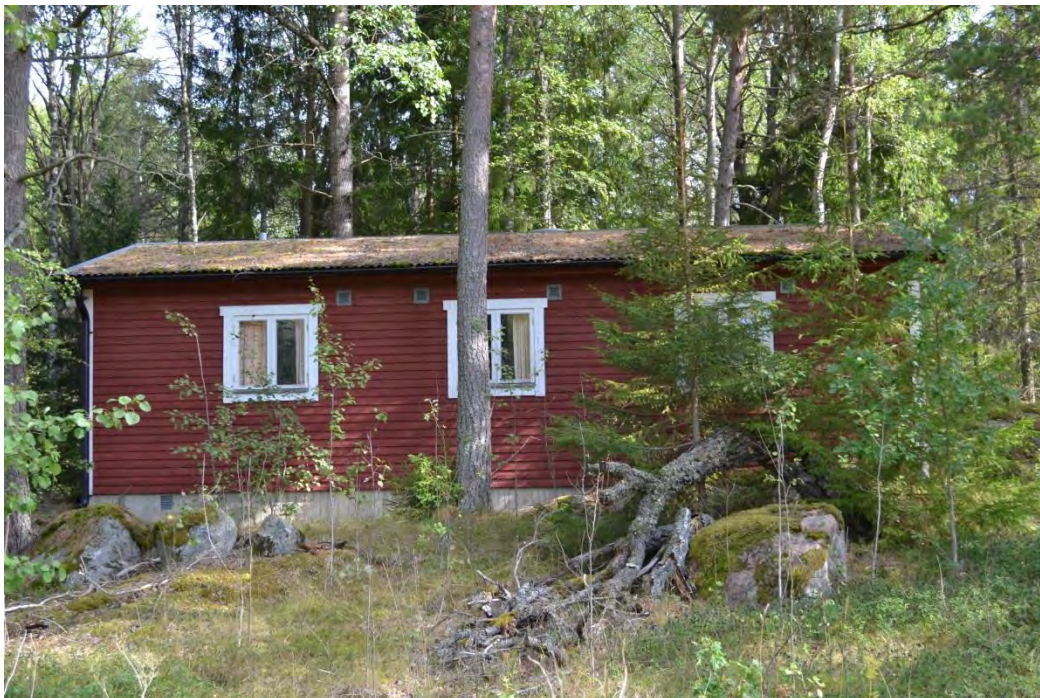
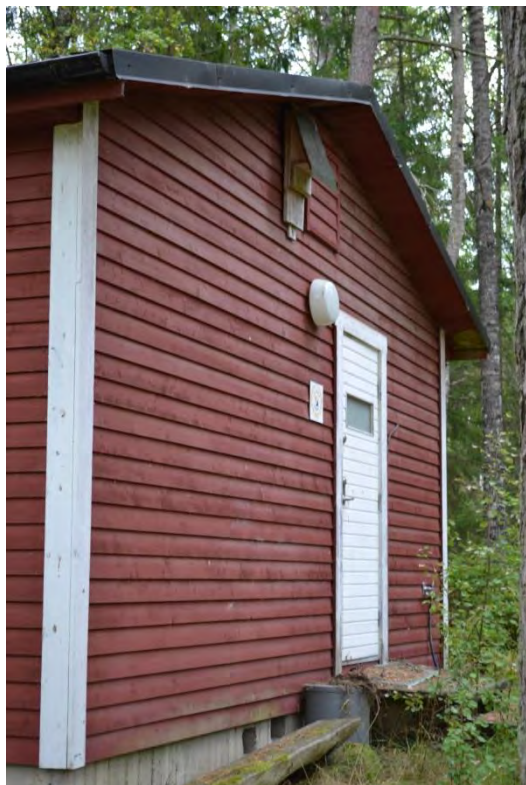
Bild 77. Fyristorps Bastubyggnad. Väster fasad.

Obj.	Byggnad	Byggn nr	Riks- nyckel	Adress	Datum	Reviderad
515	Bastu/ Om- klädnings- rum	3 (28)	5-1270276	Hammarskog 755 91 UPPSALA	2016-08-25	
Byggnadsdel:		Material:		Kulör:	Skick:	
Sockel		Betong			Gott skick.	
Vägg		Liggande panel. Knutbrädor		Röd panel. Vita knutbrädor	Påväxt fasadsida mot öster och norr.	
Dörrar		2 st. Paneldörrar med liggande panel, mindre rektangulärt fönster i överkant och brädfoder.		Vita	Dörr mot norr fuktangripen i nederkant. Färgbortfall.	
Fönster		4 st. tvåluft med brädfoder. Under- bleck i plåt.		Vit	Gott skick	
Tak		Sadeltak med tra- petskorrigerad plåt. Moderna stuprör för vattenavrinning.		Svart stuprör	Gott skick	
Vegetation					Ligger i nära anslutning till bygganden.	
Övrigt						
Kulturhistoriskt värde

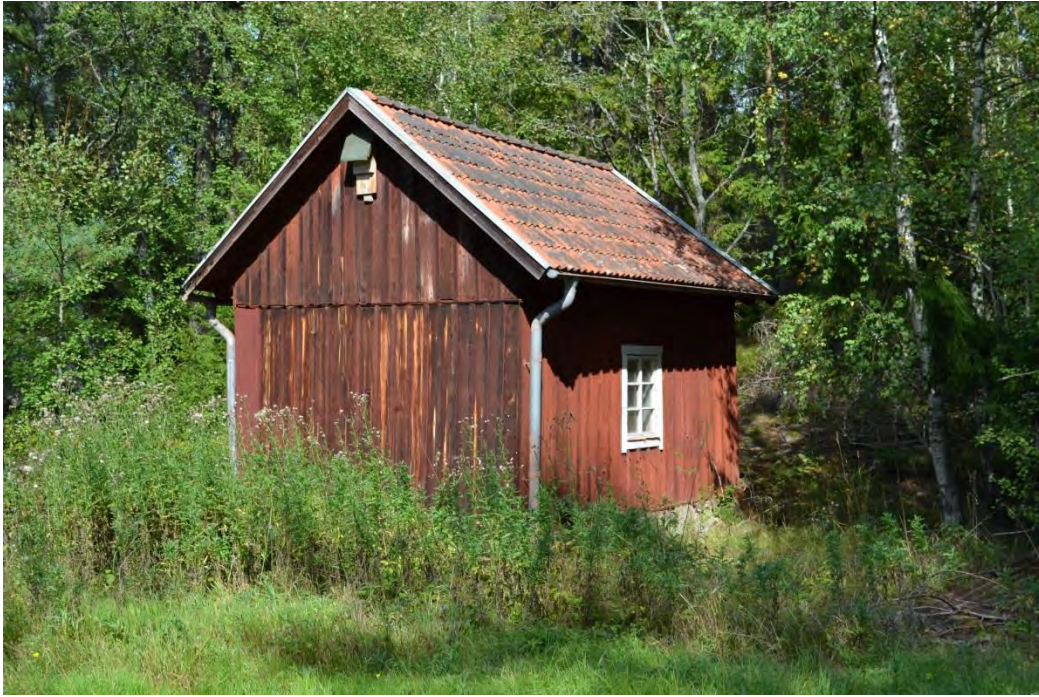
Obj.	Byggnad	Byggnr	Riksn Nyckel	Adress	Datum	Reviderad
	F.d. höns hus	4		Hammar skog 755 91 UPPSALA	2016-09-08	
Byggnadsdel:		Material:		Kulör:	Skick:	
Sockel		Sten, torpargrund.				
Vägg		Locklist på fasader mot nordväst och nordöst, slätpanel övriga. Vattbräda skiljer av gavelspets på fasad nordväst. Vattbräda ovan sockel.		Röd panel.	Vittrande färg. Påväxt. Fasad mot nordöst är kraftigt angipen av påväxt och material har murknat till den grad att det råder materialbortfall. Fasad mot nordväst är missfärgad, något som kan vara en effekt av tidigare höns hållning.	
Dörrar		2 st. 1 st. paneldörr med smal liggande panel. Bandgångjärn. 1 st. Bräddörr. Blivit breddad utan att tidigare bandgångjärn avlägsnats.		Röd	Båda dörrarna har drabbats av påväxt. På bräddörren är tydligt vilken del som tidigare utgjorde den mindre del då denna är angripen av mer påväxt samt är porösare i materialet.	
Fönster		1 st. tvåluft med spröjs om tre rutor/båge. Brädfoder. Underbleck i plåt.		Vit	Vittrande färg och färgbortfall.

Tak		Sadeltak med tvåkupigt lertegel. Nockpannor i tegel. Vindskivor i trä. Vindskivelist i plåt. Modern vattenavrinning i förzinkad plåt.		Rött tegel.	Påväxt. Torkad färg på vindskivor.	
Vegetation					I nära anslutning till huskroppen.	
Övrigt						
Kulturhistoriskt värde					Det finns ett kulturhistoriskt värde i gårdsmiljön och samhörigheten med gården

Bild 79. Fyristorpets före detta höns hus. Väster och öster fasad. Lägg märke till missfärgning väster fasadsida.

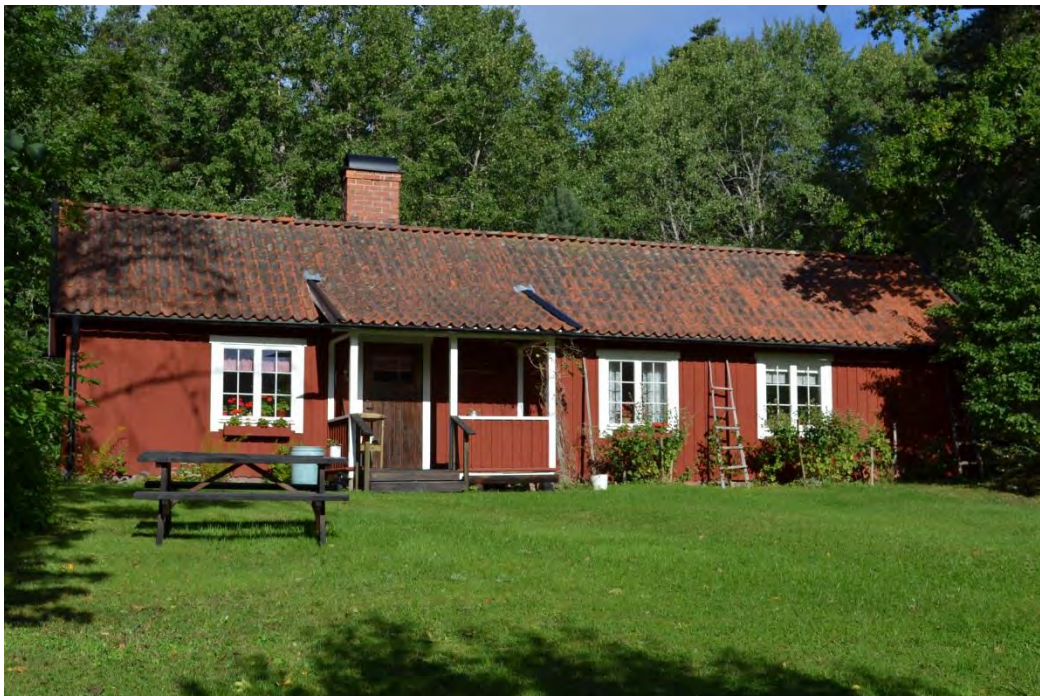
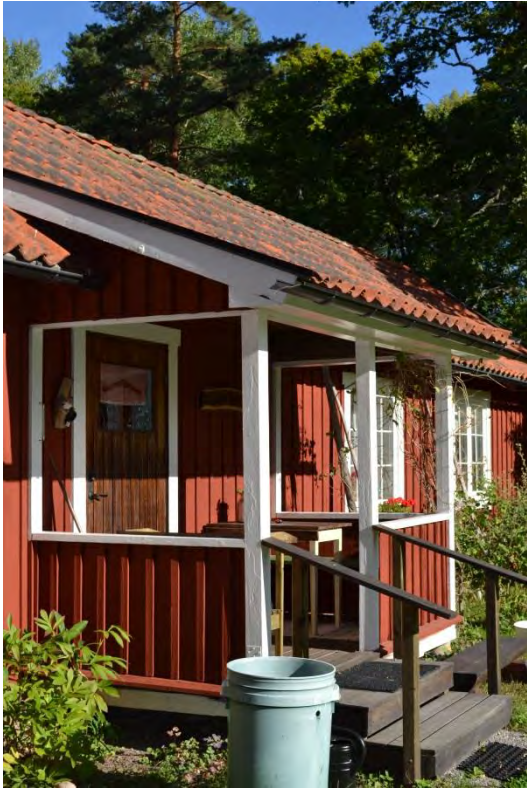
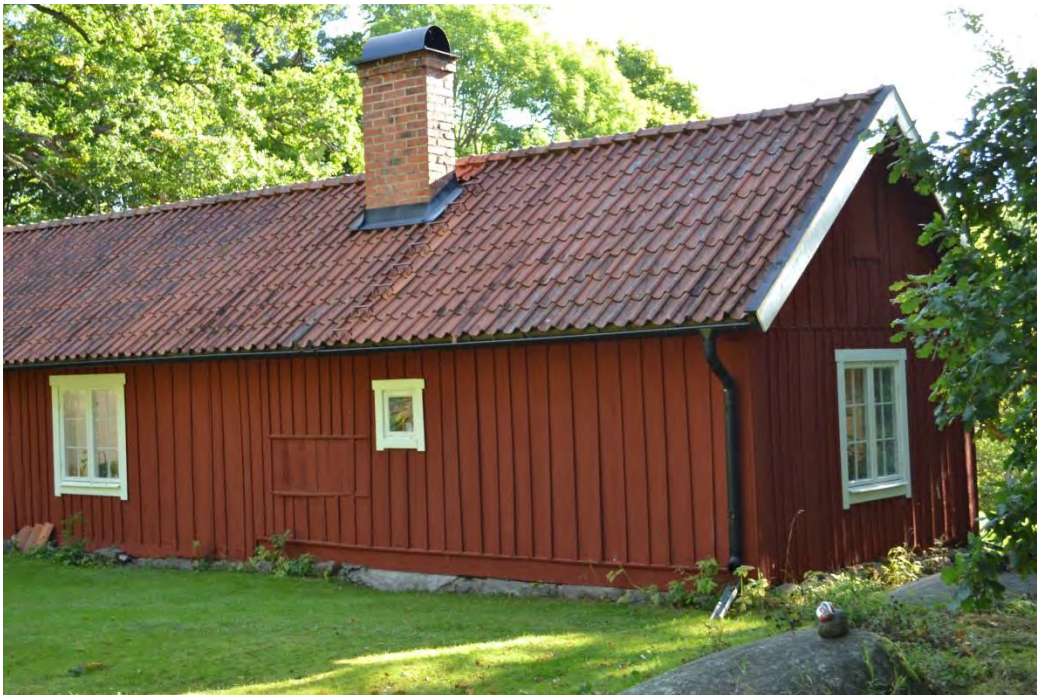
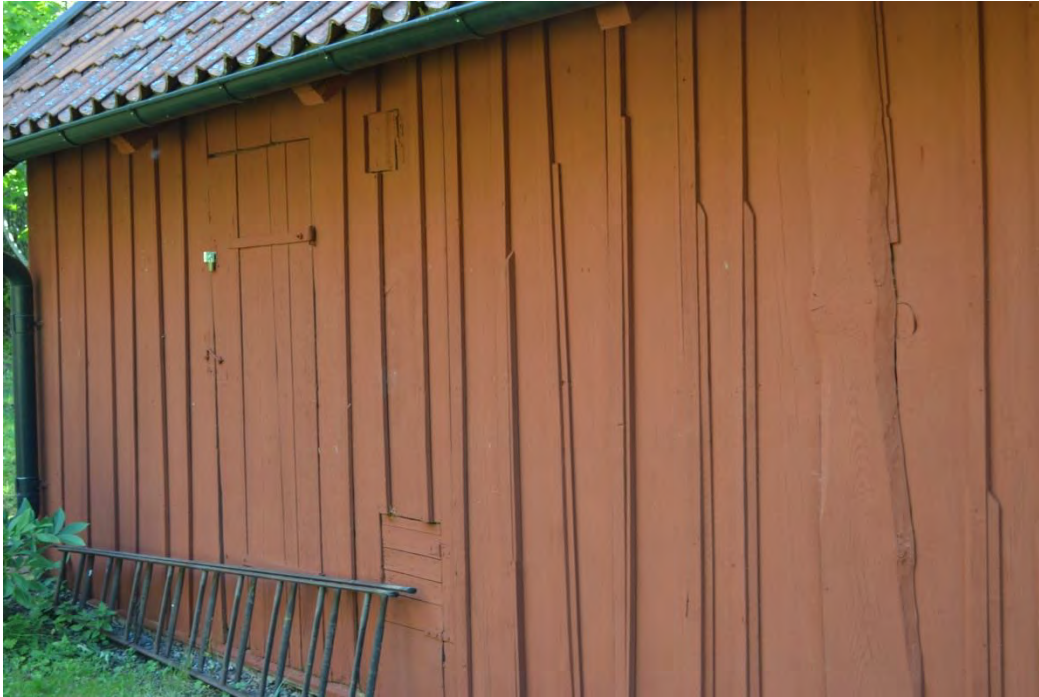
Bild 80. Humlegården. Öster fasad.

Obj.	Byggnad	Byggn nr	Riksnyckel	Adress	Datum	Reviderad
516	Sommarstuga	1 (5)	1-50970	Hammarskog 80 755 91 UPPSALA	2016-09-08	
Byggnadsdel:		Material:		Kulör:	Skick:	
Sockel		Sten. Torpargrund. Tätad och stärkt med bruk.			Sprickor och fallet material. Syllstock samt ändträ som står i kontakt med mark är vid partier fuktangripna.	
Vägg		Locklistpanel. På västlig fasadsida ses skillnad i byggt teknik efter ombyggnationer. Syllist på fasadens södra del där vattbräda står mellan denna och panel. Mittenpartiet saknar vattenbräda. Byggnadens nordligaste del har endast vattbräda. På den östra fasadsidan råden en enhetlig utformning av panel samt avslut med panel mot sockel.		Röd	Färg har vittrat något och panelen är torr.	
Dörrar		1 st. Paneldörr med stående panel och en fönsterruta.		Brun (oljad)	Ytbehandlingen har mörknat något och torkat ut i dörrens nederkant.	
Fönster		6 st. samtliga med brädfoder där det överliggande fodret går ut något på vardera sidan om de stående fodren. 5 st. tvålufts med mittpost och spröjs om sex rutor/båge. Underbleck i plåt. 1 st. rektangulärt enlufts med korrugerade hörnjärn		Vit	Gott skick.

Tak		Sadeltak med enkupigt lertegel och tegelnock. Vattbräda och vindskivor i trä. Modern vattenav-		Rött tegel. Svart plåt.	Lättare påväxt.

<p>rinning i plåt. 1 st. skorsten i tegel med utskjutande krön och plåtsvep.</p>		
Vegetation			Väl undanhållen från byggnaden som ligger i en sluttning varpå fuktrycket mot den västra sidan är högt.
Övrigt	<p>Förstukvist klädd med locklistpanel och lika takbeklädnad, dock med flackare lutning, som resten av huset. Står ej på torpargrund utan på fundament.</p>		Gårdsgård mot vägen på den östra sidan.
Kulturhistoriskt värde			Byggnaden har ett kulturhistoriskt värde som grundas i dess del av bebyggelsen runt hammarskogs herrgård. Byggnaden innehar dessutom en del äldre fast inredning och dess utveckling går att följa i fasaden.

Bild 82. Humlegården väster fasad. Lägg märke till panelens olika utförande.

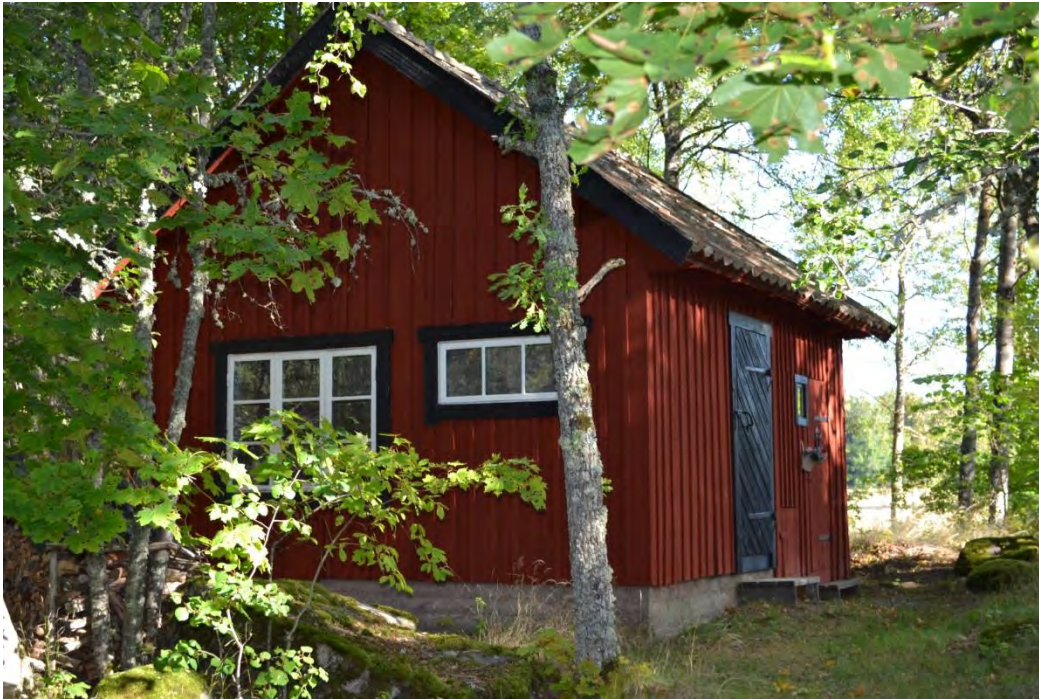
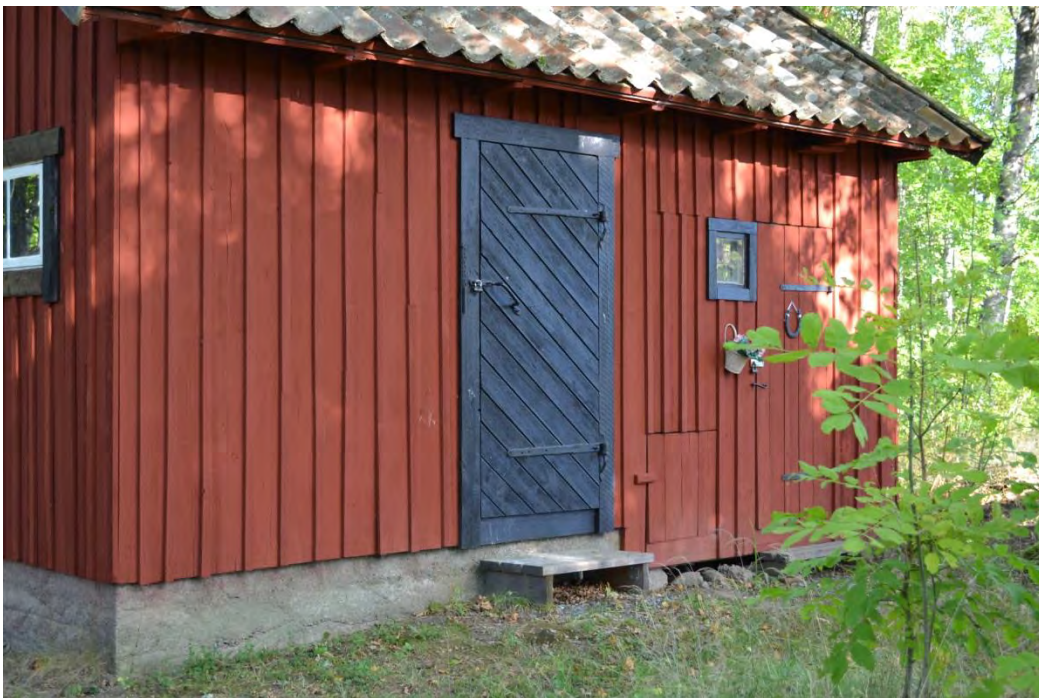
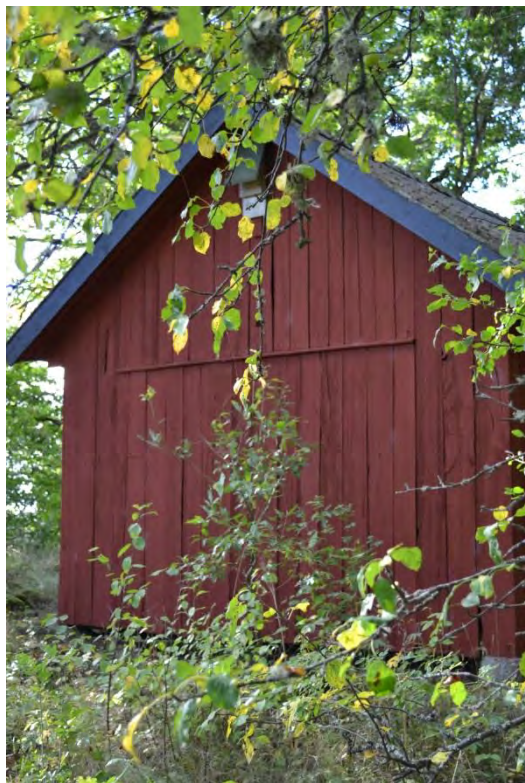
Bild 84. Humlegårdens uthus sett från söder.

Obj.	Byggnad	Byggn nr	Riksnyckel	Adress	Datum	Reviderad
516	Uthus	2		Hammarskog 755 91 UPPSALA	2016-09-08	
Byggnadsdel:		Material:		Kulör:	Skick:	
Sockel		Torpargrund med stenplintar vid lider-delen av byggnaden (södra) samt en gjuten del under det för detta uthuset (norra delen).			Sprickor i gjuten del.	
Vägg		Locklistpanel med varierande avstånd mellan locklister.		Röd	Gott skick.	
Dörrar		3+1 st. 1 st. paneldörr med diagonal panel, brädfoder, snidat handtag och låsanordning samt bandgångjärn. 2 st. plankdörr med stående plank och bandgångjärn. +1 förtäckt område som förmodligen rymt en liderport.		Svart paneldörr. Röda plankdörrar.		
Fönster		3 st. med brädfoder. 1 st. trelufts med två mittposter och spröjs om tre rutor/båge. Korrugerade hörnjärn på de yttre bågarna. 1 st. enlufts med spröjs om tre rutor. 1 st. kvadratisk enlufts		Svart foder Vit karm, båge och spröjs.	Kitt i relativt bra skick men varierar mellan rutor. En del rutor med större mängd sprickor.

Tak		Sadeltak med enkupigt lertegel. Tegelnock. Vindskivor och vattbrädor i trä.		Rött tegel.	Påväxt både på tegel och trä.	
Vegetation					I nära anslutning till byggnaden men återhållen tillräckligt mycket för att inte ligga i direkt kontakt. Byggnaden står uppe på en mindre kulle.	
Övrigt		Lucka till hålutrymme på öster		Röd	Gott skick

fasad. Plankdörr med trävred.		
Kulturhistoriskt värde			Byggnaden har ett kulturhistoriskt värde som en del av humlegårdens bebyggelse samt i större perspektiv som en del av Hammarskogs bebyggelse sedan sekelskiftet 1900.

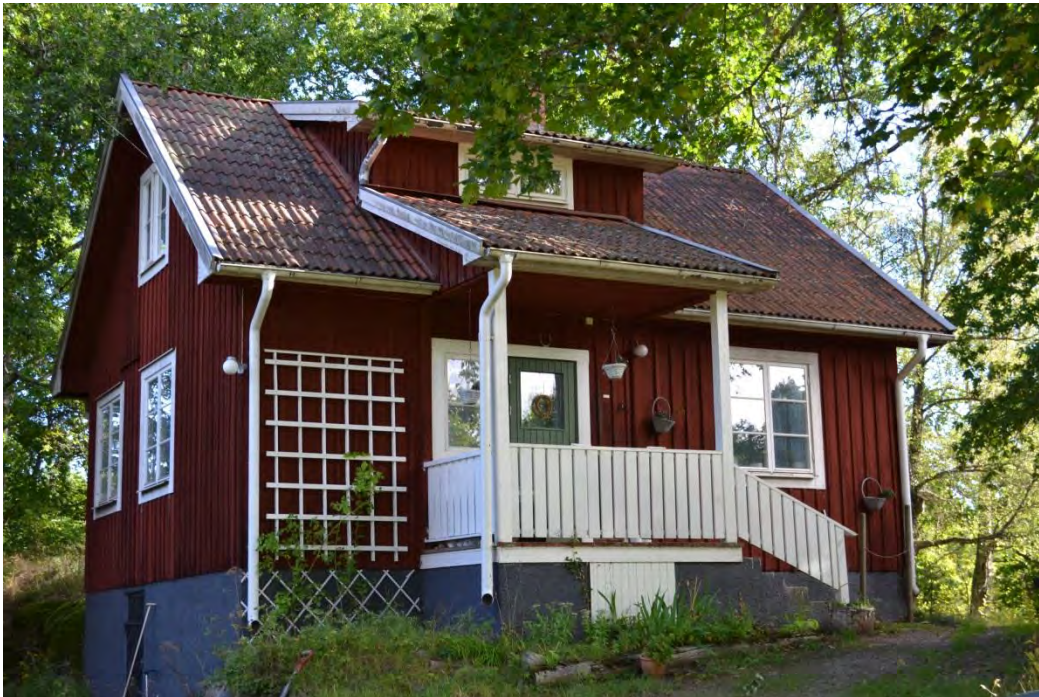
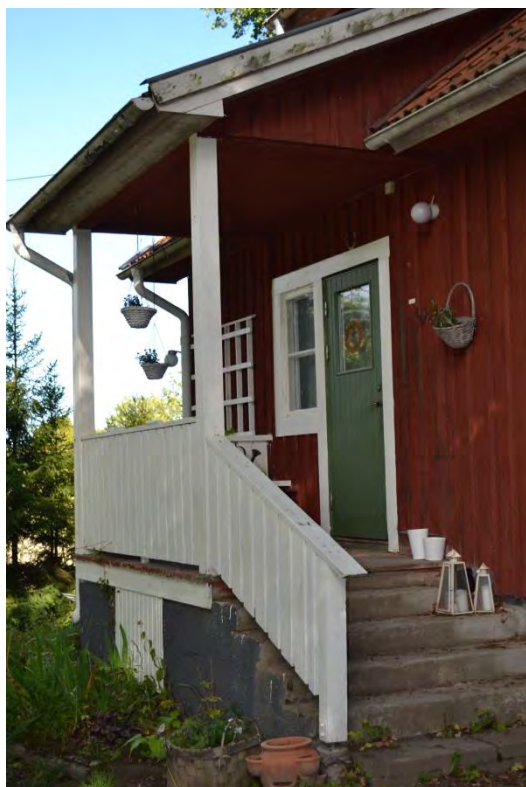
Bild 87. Björkbackens bostadshus sett från söder.

Tak		Sadeltak med tvåkupigt lertegel. Tegelnock. Vindskivor i trä. Vindskivelist i plåt. 1 st. skorsten i tegel. 1 st. ventilationshuv i plåt.		Rött tegel. Vitt trä. Svart plåt.	Påväxt på tegel och trä.	
Vegetation					Tomten är kuperad och mar- ken går upp något på byggnad- ens norra sida och sluttar sedan ner mot söder vilket blottar del av källarvåning. Sly växer på byggnadens södra sida.	
Övrigt

Kulturhistoriskt värde		Byggnaden har ett kulturhistoriskt värde som grundas i dess del av bebyggelsen runt hammarskogs herrgård. Byggnaden i sig är Björkbackens bostadshus och finns omnämnd i Hammarskogs historia.
-------------------------------	--	--

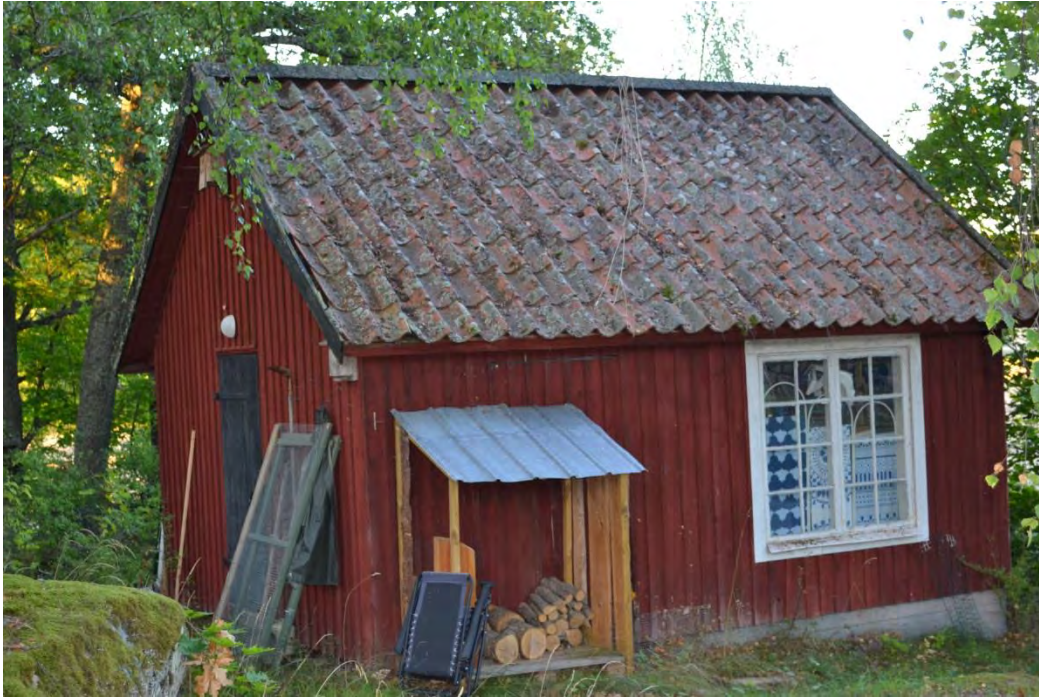
Bild 92. Björkbackens uthus. Sett från sydväst.

Obj.	Byggnad	Byggn nr	Riks- nyckel	Adress	Datum	Reviderad
517	Uthus	2 (23)	5-1288859	Hammarskog 755 91 UPPSALA	2016-08-25	
Byggnadsdel:		Material:		Kulör:	Skick:	
Sockel		Sten, gjuten.				
Vägg		Locklistpanel.		Röd	Vittrande färg. På byggnadens östra sida har färg vittrat och eroderats så pass mycket att underliggande trä blottas.	
Dörrar		3 st. samtliga med bandgångjärn 2 st. plankdörr med stående plank och handtag av äldre snidad karaktär. Tydliga märken efter cirkelsåg. 1 st. paneldörr med diagonal panel och brädfoder.		Svarta dörrar. Vitt foder.	Något vittrande färg.	
Fönster		2 st. med brädfoder. 1 st. tvålufts med mittpost och spröjs om åtta rutor/båge. Korrugerade hörnjärn. Underbleck i plåt. 1 st. enlufts.		Vit	Torkad och vittrad färg. rostgenomslag på underbleck	
Tak		Sadeltak med enkupigt lertegel. Vindskivor,nock- och vattbrädor i trä. Hängränna i förzinkad plåt på söder sida.		Rött tegel	Påväxt på tegel. Ytbehandling på trä är borta och det råder påväxt och materialbortfall. Vattbrädor är särskilt utsatta för materialbortfall.

Vegetation					Buskage i nära anslutning till byggnadens södra och östra fasadsidor. Byggnaden ligger i sluttande mark från väster.	
Övrigt		Vedstall i trä har monterats mot söder fasadsida. Pannplåt till "tak".				
Kulturhistoriskt värde					Byggnaden har ett kulturhistoriskt värde som grundas i dess del av bebyggelsen runt hammarskogs herrgård samt dess del i Björkbackens bebyggelse.

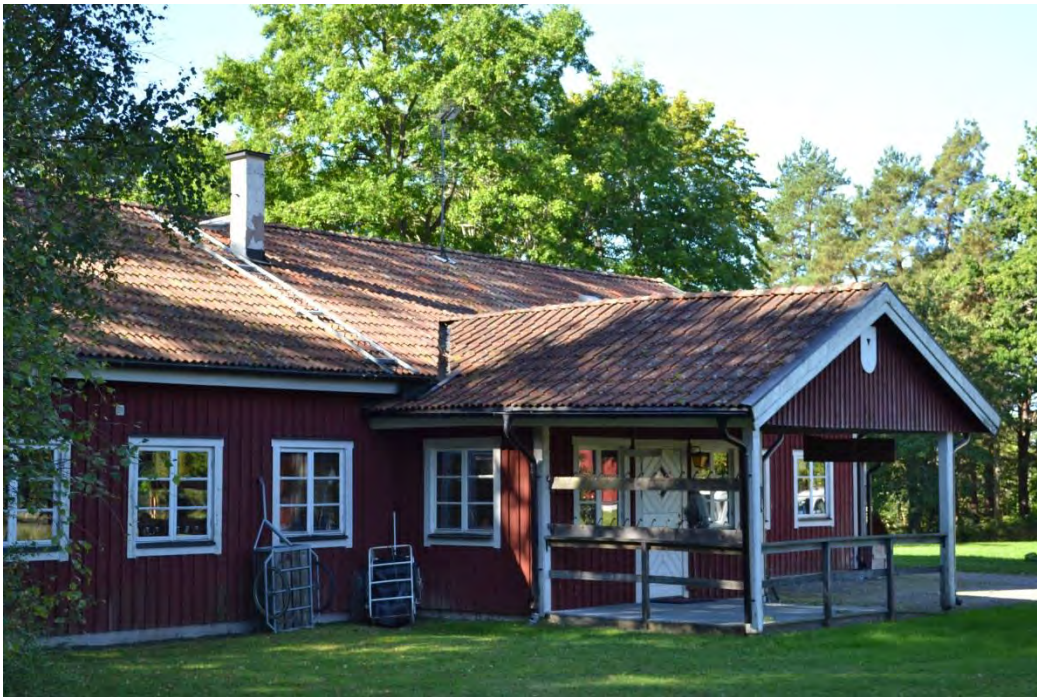
Bild 95. Naturskolans norra fasad.

Obj.	Byggnad	Byggn nr	Riksnyckel	Adress	Datum	Reviderad
9010	Skola	1 (13)	1-71434	Hammaraskog Bläckhornet 103 755 91 UPPSALA	2016-08-25	
Byggnadsdel:		Material:		Kulör:	Skick:	
Sockel		Betong				
Vägg		Locklistpanel. Vattbräda i trä innan gavelspets.		Röd	Ej ommålat sedan första strykning (omkring 1987). Vitträd slamfärg. Mindre fuktangrepp, framför allt vid vattentag, samt blottat material. Saknas mindre bitar i locklistpanel på nordlig fasad.	
Dörrar		3 st. Fiskbensmönstrad panel med diagonal fönsteröppning. Brädfoder. Överbleck i plåt.		Vit	Bra skick. Dörr mot norr har flagande färg. (övriga skyddas under tak)	
Fönster		20 st. 18 st. tvålufts med mittpost och spröjs om tre rutor/båge. Brädfoder. Över och underbleck i plåt. 2 st. enlufts med spröjs om tre rutor där översta rutan har diagonalt avslut. Underbleck i plåt.		Vit. Svarta bleck.	Torr färg vilken spruckit och flagnat. Kitt är torrt och har fallit bort på flertalet fönster.

Tak		Sadeltak med tvåkupigt lertegel. Tegelnock. Vindskivor i trä. Vindskivelist i plåt. Putsad skorsten med profilerad kranlist. Kvadratisk ventilationshuv. Modern vattenavrinning. Takfotsräcke i plåt. Tillbyggnad mot väst har trapetskornerad plåt.		Rött tegel. Vitt trä och puts. Svart plåt.	På tillbyggnad mot norr har fundament sjunkit vilket ger taket en lät brytning.

Vegetation			Väl undanhållen från byggnaden. Björk vid nordöstra hörnet ökar påväxt på taket samt stör brukare.
Övrigt			Tillbyggnaderna "verandorna" har båda tillkommit senare.
Kulturrehistoriskt värde			Bidrar till Hammarskogs pedagogiska värde.
