Utvecklingsplan för Hammarskogs naturreservat och friluftsområde

KSN-2021-01563

Utvecklingsplan för Hammarskogs naturreservat och friluftsområde 2021-2025 med utblick mot 2030

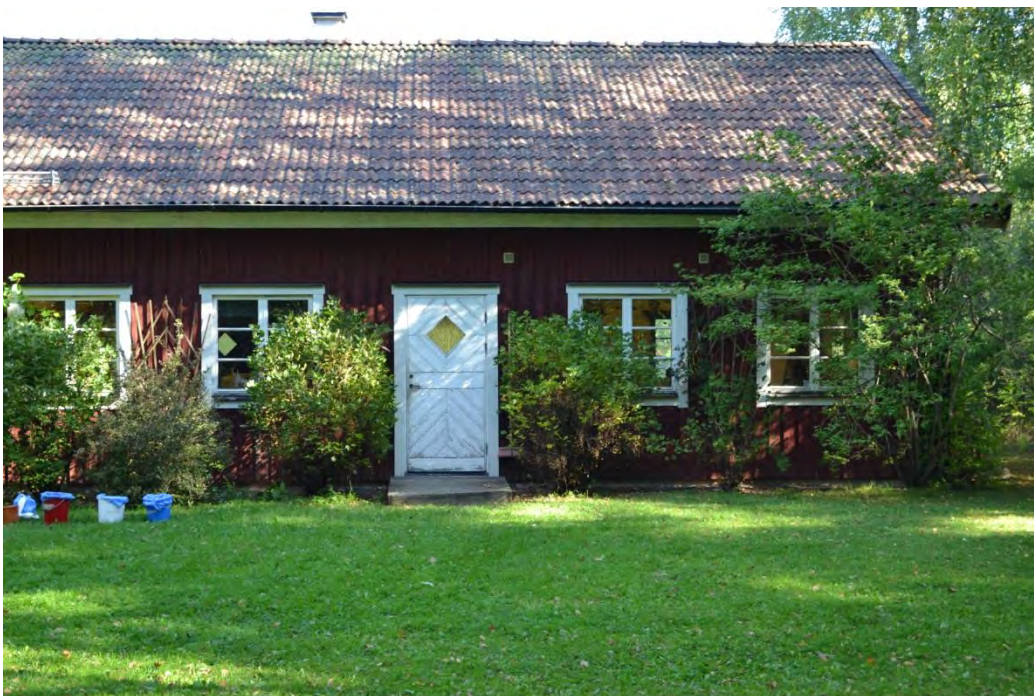
Bild 96. Naturskolans södra fasad.

Obj.	Byggnad	Byggn nr	Riksnyckel	Adress	Datum	Reviderad
9010	Skola	1 (13)	1-71434	Hammaraskog Bläckhornet 103 755 91 UPPSALA	2016-08-25	
Byggnadsdel:		Material:		Kulör:	Skick:	
Sockel		Betong				
Vägg		Locklistpanel. Vattbräda i trä innan gavelspets.		Röd	Ej ommålat sedan första strykning (omkring 1987). Vitträd slamfärg. Mindre fuktangrepp, framför allt vid vattentag, samt blottat material. Saknas mindre bitar i locklistpanel på nordlig fasad.	
Dörrar		3 st. Fiskbensmönstrad panel med diagonal fönsteröppning. Brädfoder. Överbleck i plåt.		Vit	Bra skick. Dörr mot norr har flagande färg. (övriga skyddas under tak)	
Fönster		20 st. 18 st. tvålufts med mittpost och spröjs om tre rutor/båge. Brädfoder. Över och underbleck i plåt. 2 st. enlufts med spröjs om tre rutor där översta rutan har diagonalt avslut. Underbleck i plåt.		Vit. Svarta bleck.	Torr färg vilken spruckit och flagnat. Kitt är torrt och har fallit bort på flertalet fönster.

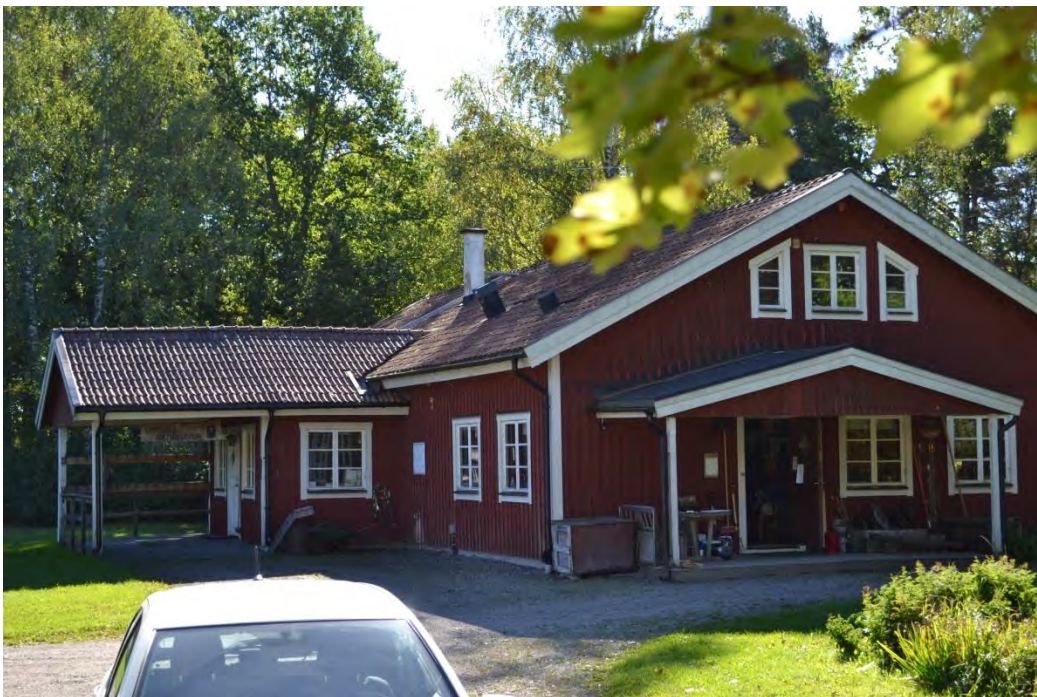
Bild 98. Naturskolan sedd från nordväst.

Tak		Sadeltak med tvåkupigt lertegel. Tegelnock. Vindskivor i trä. Vindskivelist i plåt. Putsad skorsten med profilerad kranlist. Kvadratisk ventilationshuv. Modern vattenavrinning. Takfotsräcke i plåt. Tillbyggnad mot väst har trapetskornerad plåt.		Rött tegel. Vitt trä och puts. Svart plåt.	På tillbyggnad mot norr har fundament sjunkit vilket ger taket en lät brytning.

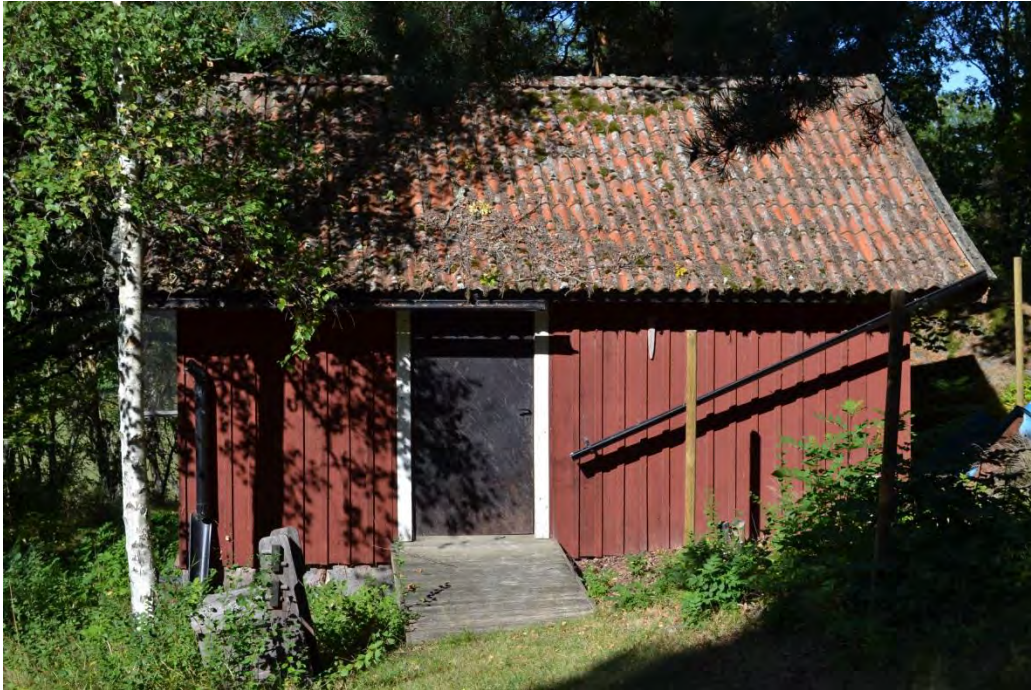
Bild 99. Naturskolans/Bläckhornets jordkällare/fårhus. Fasad mot öster.

Obj.	Byggnad	Byggn nr	Riks- nyckel	Adress	Datum	Reviderad
511	Jordkällare/ hönshus.	2 (31)	5-1291260	Hammarskog Bläckhornet 103 755 91 UPPSALA	2016-09-02	
Byggnadsdel:		Material:		Kulör:	Skick:	
Sockel		Sten				
Vägg		Locklistpanel Blottad sten vid jordkällaren. Mellan sten och panel ryms vattbräda i trä.		Röd	Vitträd färg.	
Dörrar		3 st. paneldörrar 1 st. smal panel och överstycke i plåt. Bandgångjärn. Smala foder. 1 st. smal diagonal- panel. Brädfoder. 1 st. stående panel, bandgångjärn. Smala foder.		Brun Svart Röd	Dörr mot söder står uppställd. Till synes bra skick. Dörr mot öster vitträd färg i nederkant. Förmodligen till följd av nederbörd. Dörr mot norr står i nära an- slutning till omgivande vege- tation och är fuktangripen.	
Fönster		2 st. med brädfoder. 1 st. tvålufts med mittpost 1 st. enlufts med spröjs om fyra ru- tor.		Svarta foder. Gröna karmar. Vita bågar.	Trä i bågar på fönster mot söder är mycket uttorkat och det finns knappt färg kvar.

Tak		Sadeltak med tvåkupigt lertegel samt tegelnock. Vindskivor i trä. Modern vattenav- rinning mot öster.		Rött tegel. Svart trä.	Påväxt och nedfall från träd. Vitträd färg. Hängrännan på öster fasad har gått sönder och leder i dagslä- get vatten mot entré till höns- hus.	
Vegetation					Byggnaden står i en sluttning vilken leder vatten mot denna. Detta gör att det mot byggna- dens norra fasad är viktigt att håll vegetationen under kon- troll.	
Övrigt						
Kulturhistoriskt värde					Det finns ett kulturhistoriskt värde i gårdsmiljön och sam- hörigheten med gården

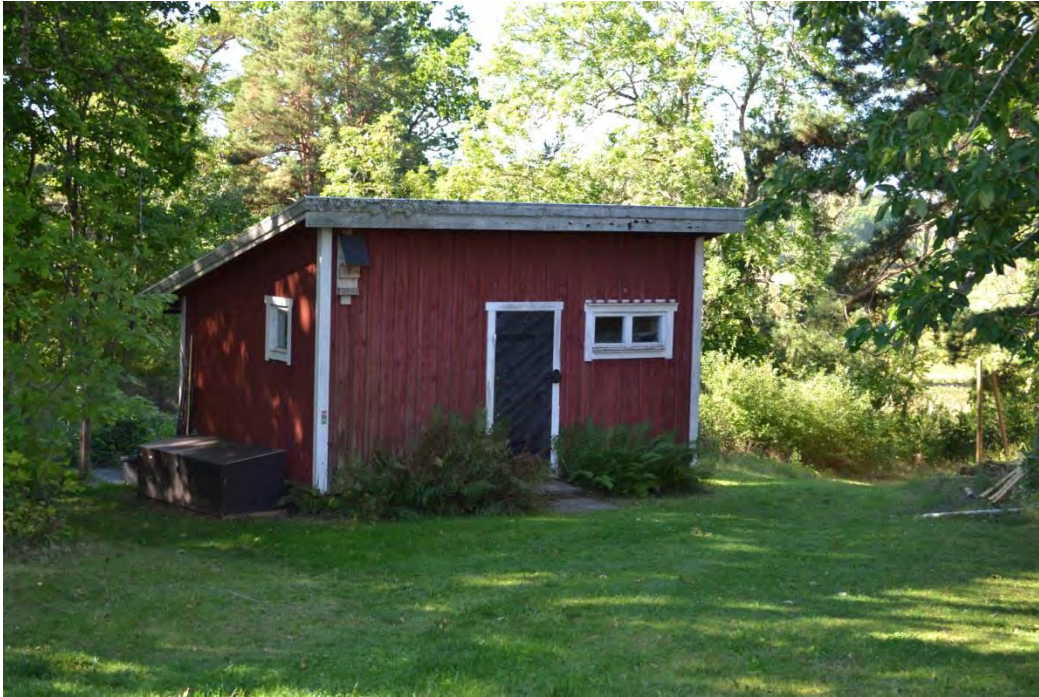
Bild 103. Naturskolans/Bläckhornets Förråd/båthus. Sett från söder.

Obj.	Byggnad	Byggn nr	Riks- nyckel	Adress	Datum	Reviderad
511/ 9010	Båthus	3		Hammarskog Bläckhornet 103 755 91 UPPSALA	2016-09-02	
Byggnadsdel:		Material:		Kulör:	Skick:	
Sockel		Gjuten.				
Vägg		Locklistpanel. Knutlådor av brä- dor.		Röd Vita knutar	Vitträd färg. Materialbortfall knutlådor.	
Dörrar		1 st. paneldörr med diagonal panel. Bandgångjärn. Brädfoder.		Svart panel. Vitt foder	Vitträd färg. Påväxt.	
Fönster		4 st. Brädfoder 1 st. tvålufts med mittpost. Under- och överbleck i plåt. 2 st. enlufts med spröjs om nio rutor. Korrugerade hörn- järn. 1 st. kvadratisk enlufts.		Vit	Lättare färgbortfall, framför allt på fönsterbleck. Rostgenomslag vid spik.	
Tak		Pulpettak med tvåkupigt lertegel. Vindskivor i trä, vindskivelist i plåt. Modern vattenav- rinning med endast hängränna.		Rött tegel.	Riklig påväxt.	
Vegetation					Under kontroll	
Övrigt					Odlingsträdgård söder om byggnaden. Mark lutar mot söder.

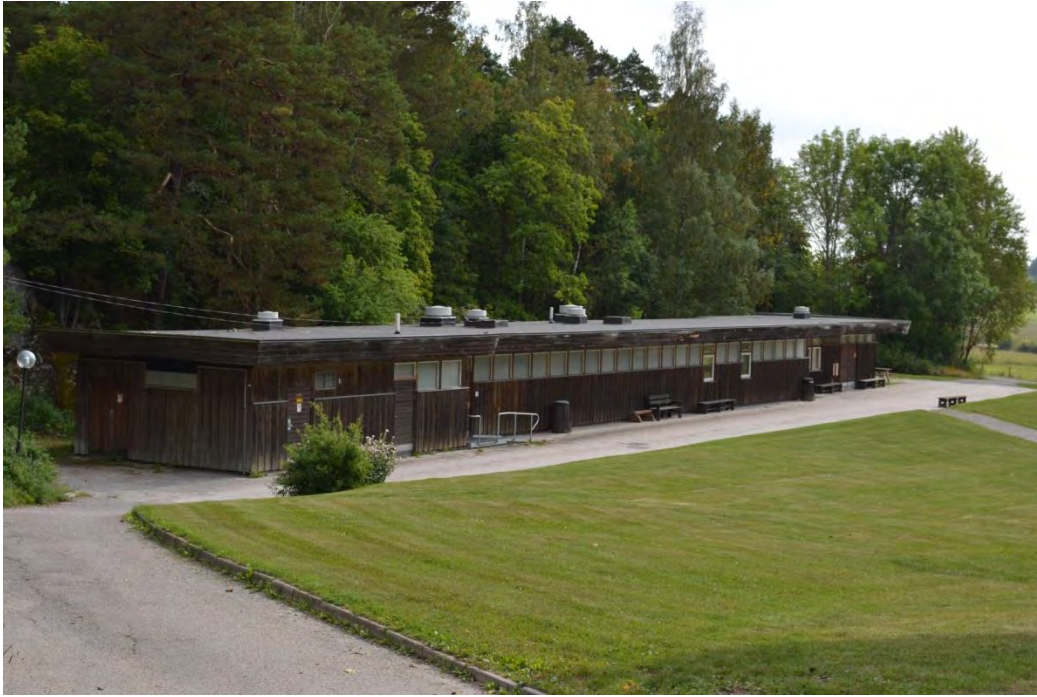
Bild 106. Bastun. Fasad mot väster.

Obj.	Byggnad	Byggn nr	Riksnyckel	Adress	Datum	Reviderad
606	Bastubyggnad	1 (4)	1-64623	Hammarskog Bläckhornet 99 755 91 UPPSALA	2016-08-25	
Byggnadsdel:		Material:		Kulör:	Skick:	
Sockel		Betong		Svart	Gott skick	
Vägg		Lockpanel		Mörkbrun	Torr färg som flagar med viss påväxt, framförallt på vid byggnadens nordvästra hörn.	
Dörrar		7 st. Paneldörrar med plåtskydd i nederkant. 6 st. med liggande panel varav 1 st. pardörr. 1 st. stående panel.		Mörkbrun	Gott skick.	
Fönster		73 st. karm och båge i trä. Underbleck i plåt. Enlufts. 39 st. rektangulära. 11 st. stora 23 st. mellanstora		Vit	Gott skick	
Tak		Pulpet-papptak med svag lutning. Flertalet ventilationsutlopp.		Grått	Endast okulärutvändig besiktning visar inga skador.	
Vegetation					Väl undanhållen från byggnadskroppen. Byggnaden ligger nedanför en sluttning.	
Övrigt					Idag används halva byggnaden som omklädningsrum och fikarum för anställda i snickeriet.

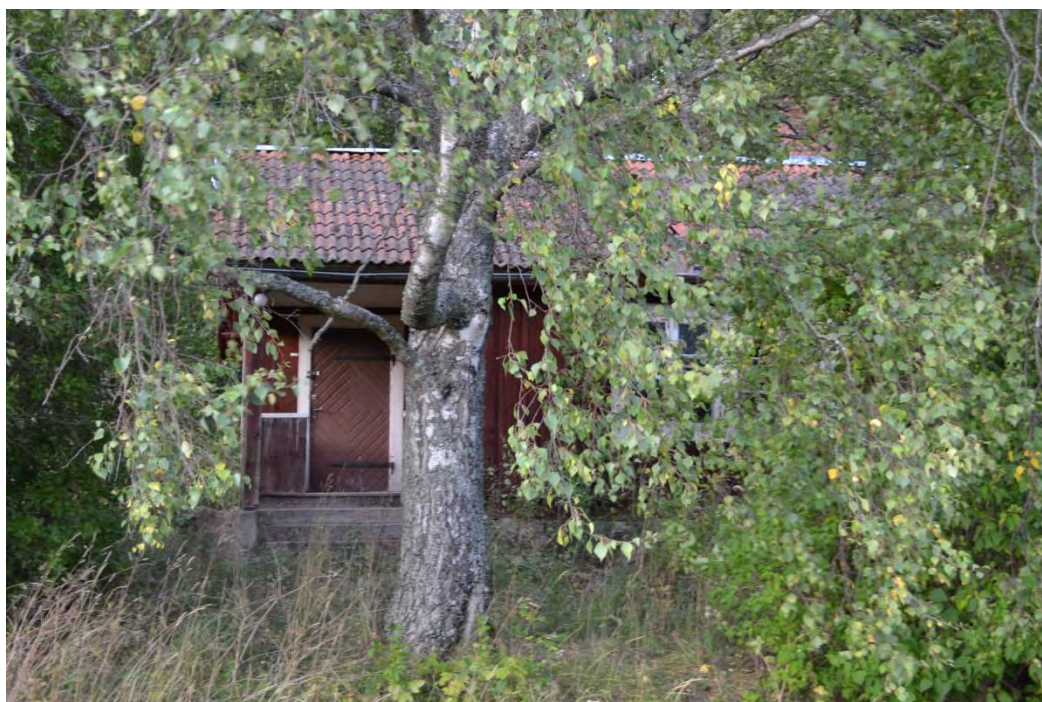
Bild 110. Ännesta sommarstuga sett från sydväst.

Obj.	Byggnad	Byggn nr	Riksnyckel	Adress	Datum	Reviderad
513	Bostadshus	1 (2)	1-91312	Hammarskog 10 755 91 UPPSALA	2016-09-06	
Byggnadsdel:		Material:		Kulör:	Skick:	
Sockel		Sten & gjuten. Torpargrund.			Stora sprickor. Djurgryt in under grunden.	
Vägg		Locklistpanel. Och knuttimrat ligg-timmer.		Rödslammat	Vitträd färg. Materialbortfall. Påväxt, framför allt på nordlig fasad.	
Dörrar		3 st. 1 st. paneldörr med diagonal panel. Bandgångjärn. Brädfoder 1 st. bräddörr med brädfoder 1 st. lucka med stående brädor och bandgångjärn.		Brun	Vittrande färg. Paneldörr skyddas av burspråk.	
Fönster		6 st. brädfoder och överbleck i trä. 3 st. tvålufts med mittpost om tre rutor/båge. 2 st. fönster likt ovan beskrivna placerade i band. Korrugerade hörnjärn. 1 st. kvadratisk enlufts.		Vit	Flagande färg. Torkat kitt med bortfall på ett flertal ställen. Rostgenomslag. Trasiga rutor.	
Tak		Sadeltak med tvåkupigt lertegel. Vindskivor och vattbrädor i trä. 1 st. skorsten i tegel. Hängrännor i plåt.		Rött tegel.	Påväxt. Pannor har rasat.

Vegetation					Huset ligger nedanför en slutning. Nordlig sida, mot slutning, har stor del högre vegetation som ligger nära huset. I övrigt har gården blivit övervuxen och svårframkomlig.	
Övrigt		Sammanbyggd med nedan redovisade magasin vilket ger variation mellan

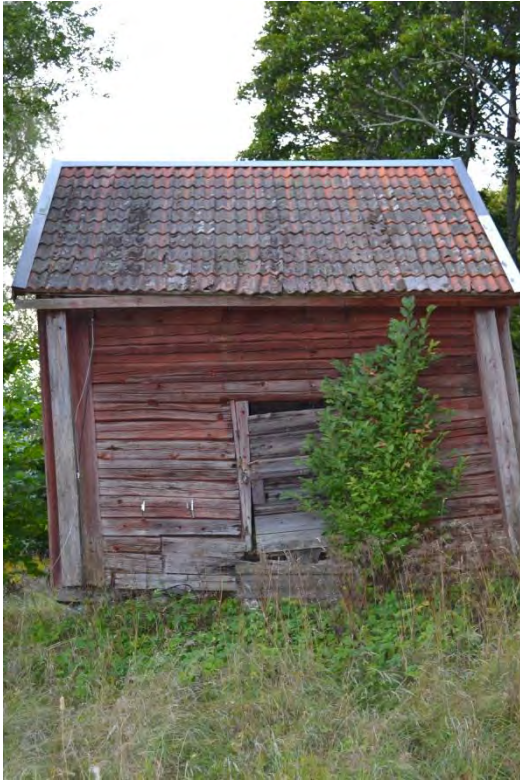
Bild 116. Ännesta magasinbyggnad/källarnattstuga. Öster fasad.

Obj.	Byggnad	Byggn nr	Riksnyckel	Adress	Datum	Reviderad
513	Magasin/ Källarnattstuga.	(4)	5-1248232	Hammarskog 755 91 UPPSALA	2016-08-31	
Byggnadsdel:		Material:		Kulör:	Skick:	
Sockel		Sten				
Vägg		Jordkällaren har sten väggar. Ovan denna knuttimrat liggtimmer. Knutlådor med resta bräder. Vägg mot norr och väster har locklistpanel.		Rödslammat	Stockar har glidit isär och gjort konstruktionen ostabil. Byggnaden lutar tydligt. Färgen har vittrat och timret är fuktangripet.	
Dörrar		2 st. 1 st. paneldörr med liggande panel. Bandgångjärn. 1 st. bräddörr med liggande brädor.		Svart	Paneldörr står på glänt. Fast spikad. Rostgenomslag på gångjärn. Bräddörren är i dåligt skick. Låsanordningen är trasig och dörren hänger i gångjärnen. Färgen har vittrat och blottar brädorna.	
Fönster		2 st. 1 st. glugg i väggen. 1 st. enlufts med spröjs om sex rutor.		Brun	Trasig ruta. Vittrad färg. Torkat kitt med materialbortfall.

Tak		Sadeltak med tvåkupigt lertegel. Vindskivor i trä och vindskivslist i plåt.		Rött tegel	Takpannor är lösa och underliggande takfot i trä har lossnat.	
Vegetation					Huset ligger nedanför en slutning. Nordlig sida, mot slutning, har stor del högre vegetation som ligger nära huset. I övrigt har gården blivit övervuxen och svårframkomlig.	
Övrigt		Sinuskorrigerad plåt står för timret på den södra sidan.			Plåt kan dölja skador.	
Kulturhistoriskt värde					Det finns ett kulturhistoriskt värde i gårdsmiljön och samhörigheten med gården.

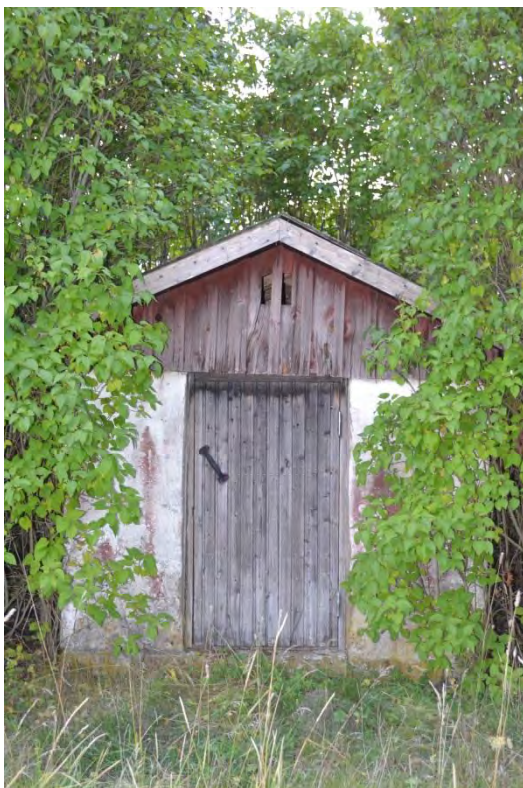
Bild 118. Ännesta pumphus. Väster fasad.

Obj.	Byggnad	Byggn nr	Riks- nyckel	Adress	Datum	Reviderad
515	Pumphus	3		Hammarskog 755 91 UPPSALA	2016-08-31	
Byggnadsdel:		Material:		Kulör:	Skick:	
Sockel		Sten				
Vägg		Putsad sten. gavel- spets med locklist.		Vit pits. Rött trä.	Putsen är skadad och färglager har, framförallt vid sockel, eroderats bort. Färg på trä har vittrat bort och syns knappt utöver i anknyt- ning till tak.	
Dörrar		1 st. paneldörr med smal stående panel.		Svart.	Färg har eroderats bort och blottar panel.	
Fönster						
Tak		Sadeltak med papp- beklädnad. Vind- skivor och vatt- brädor i trä.		Svart papp.		
Vegetation					Omgärdande syrenbuskar har växt runt byggnaden.	
Övrigt						
Kulturhistoriskt värde
