Antikvarisk förundersökning

Kungsängen 24:1, Busstornet

Uppsala kommun
2018-03-30

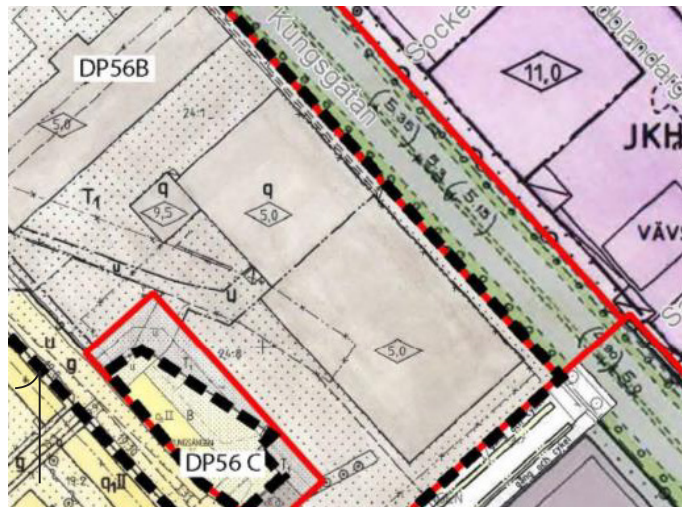
1. Sammanställning av detaljplaner. Källa Planbesked 170607

Fastigheten Kungsängen 24:1 omfattas detaljplan DP56B som vann laga kraft i november 1989. I planen är Busstornet och verkstadslokalen skyddade med "q". Gällande detaljplan kommer att omarbetas.

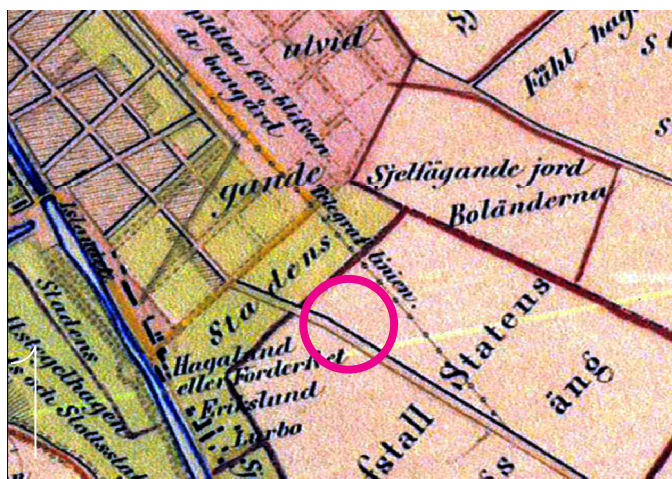
Uppsala stad 1858

Kartan visar på stadens utbredning år 1858. Bebyggelsen slutar i höjd med Kålsängsgränd. Kvarter är planerade fram till Strandbogatan. Järnvägen har inte anlagts än, men man har reserverat plats för bangården. Platsen för busstornet, markerad med cirkel, ägs av kronan. Den är markerad som "Hofstall Statens Kungs äng".

Värt att notera att platsen ligger intill det som var den södra infartsvägen till staden samt hur vägen anpassats till rutnätsstaden.

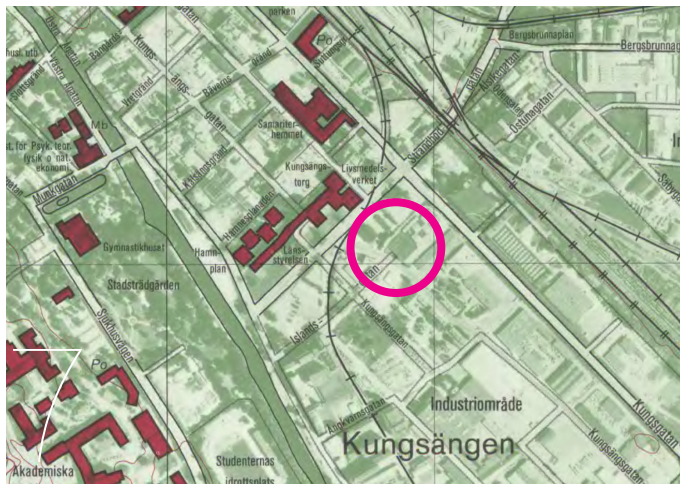
Uppsala 1980

Hela Kungsängen har exploaterats, men inte kvartersbebyggelse som tidigare planerat utan med industrilokaler. Kv Hugin har uppförts som en barriär mellan inner- och ytterstaden. Kungsgatan har övertagit Kungsängsgatans roll som infartsled söder ifrån.

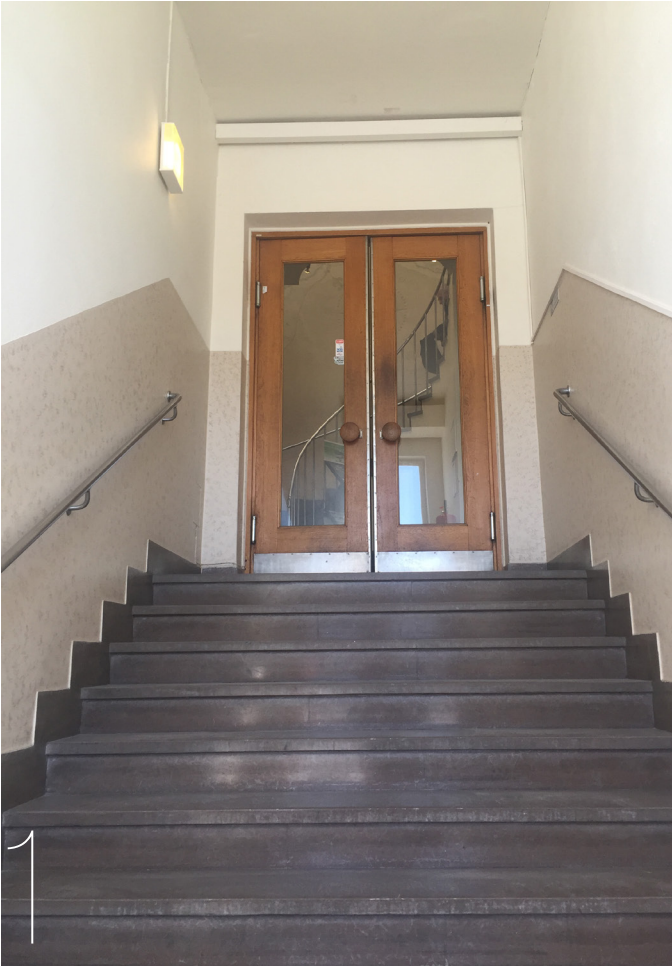
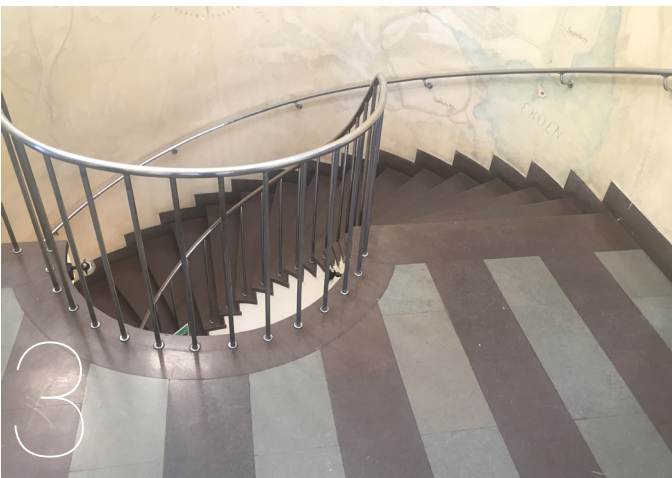
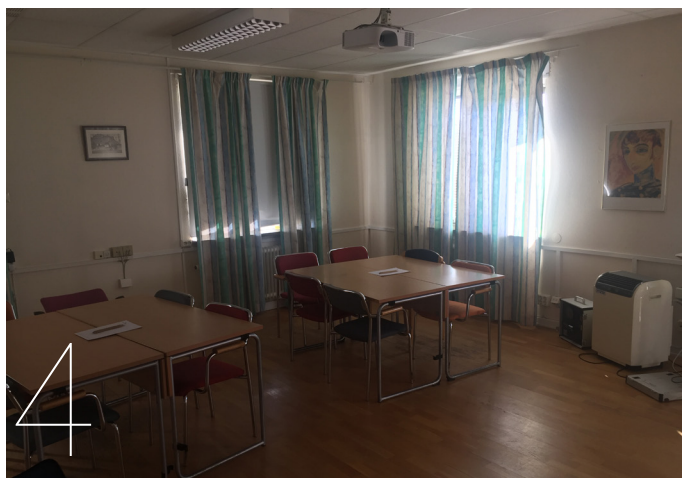
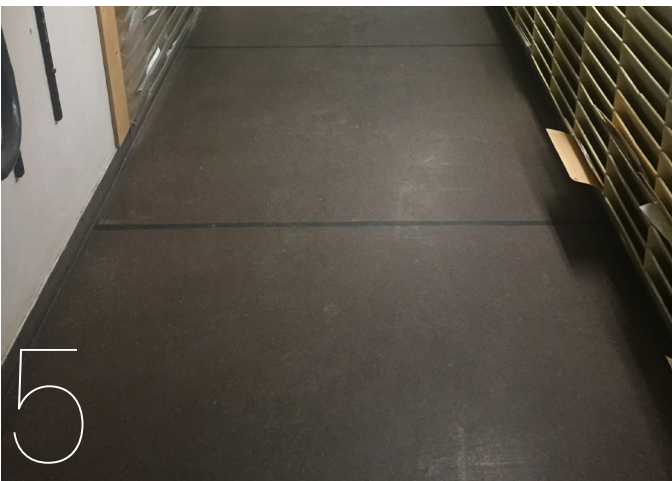
Sedan 1976 års ombyggnad har byggnaden förändrats ytterligare. Idag har i princip alla större rum delats av med mellanväggar och rummen har nya funktioner. Installationer har adderats fortlöpande och påverkat rumsligheterna. Bevarad inredning av kulturhistoriskt intresse är koncentrerad till trappan och trapphallen. I övrigt återfinns endast enstaka detaljer så som dörrar. I trapphuset finns det ursprungliga marmorgolvet kvar, lika så handledare och räcke. En anslående väggmålning i trappan föreställande Uppsala är byggnadens mest intressanta företeelse. När väggmålningens tillkom är oklart, sett till stadens utbredning på kartan är den antagligen inte ursprunglig. Kartan redovisar stadsdelar som tillkom under 1950-60-talet.

1. Trappan från huvudentrén till plan 2.
2. Golvet och trappan mellan plan 2 och 3.
3. Golvet på plan 3.
4. Det f.d. direktörsrummet i dag.
5. Bevarat terazzo-golv på plan 1.

Byggnaden har byggts om flera gånger och de flesta ursprungliga kvalitéer har gått förlorade. Undantaget är trappan och trapphallen. Det är anslående rum med en intressant lösning. Det centralt placerade trapphuset nås från huvudingången via en rak trappa som effektivt avdelar bottenplanet från de två övriga planen.

Trappan och trapphallen har påkostade material i tidstypisk design, det finns även ursprungliga ekdörrar bevarade. Tillsammans med väggmålningen och överljuset är det rum med stora kvalitéer som förmedlar kunskap om tidens arkitektur och offentligt byggande.

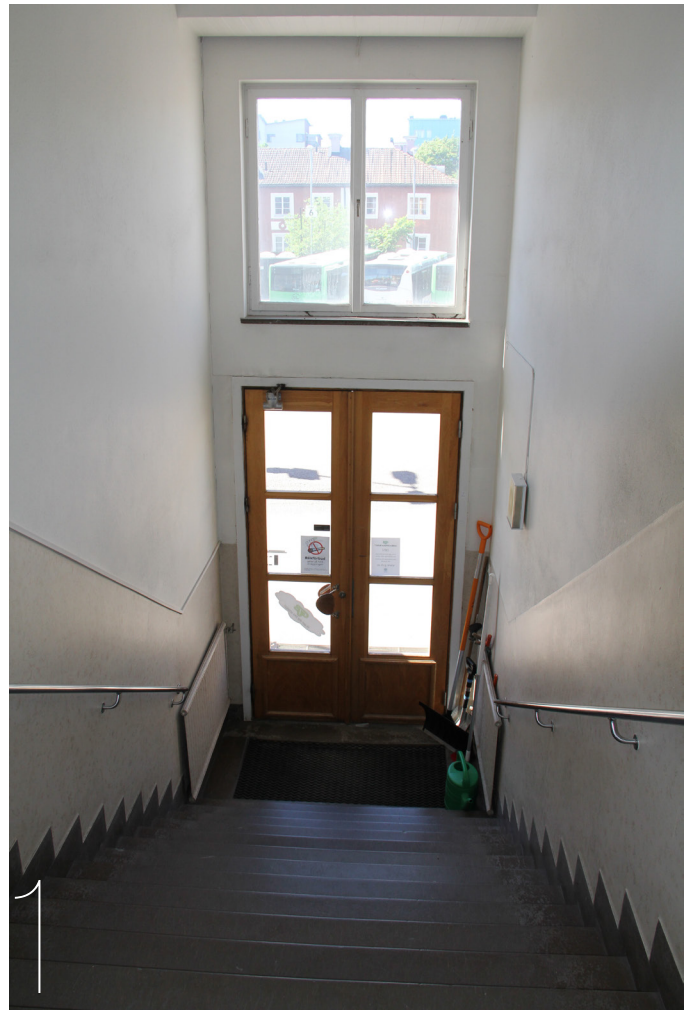
1. Ursprunglig entrédörr. Foto. Dan Thunman
