# NATURVÄRDESIKONTORERING OCH BIOTOPKARTERING I JUMKILSÅN

## DETALJPLAN ULVA

2022-07-14

Uppdragsnamn	Ulva GC - Detaljprojektering handläggning
Uppdragsnummer	10337554
Författare	Agnes Larsson
Datum	2022-07-14
Ändringsdatum	2022-08-31
Granskad av	Martin Lagerkvist
Godkänd av	Thobias Sahlin

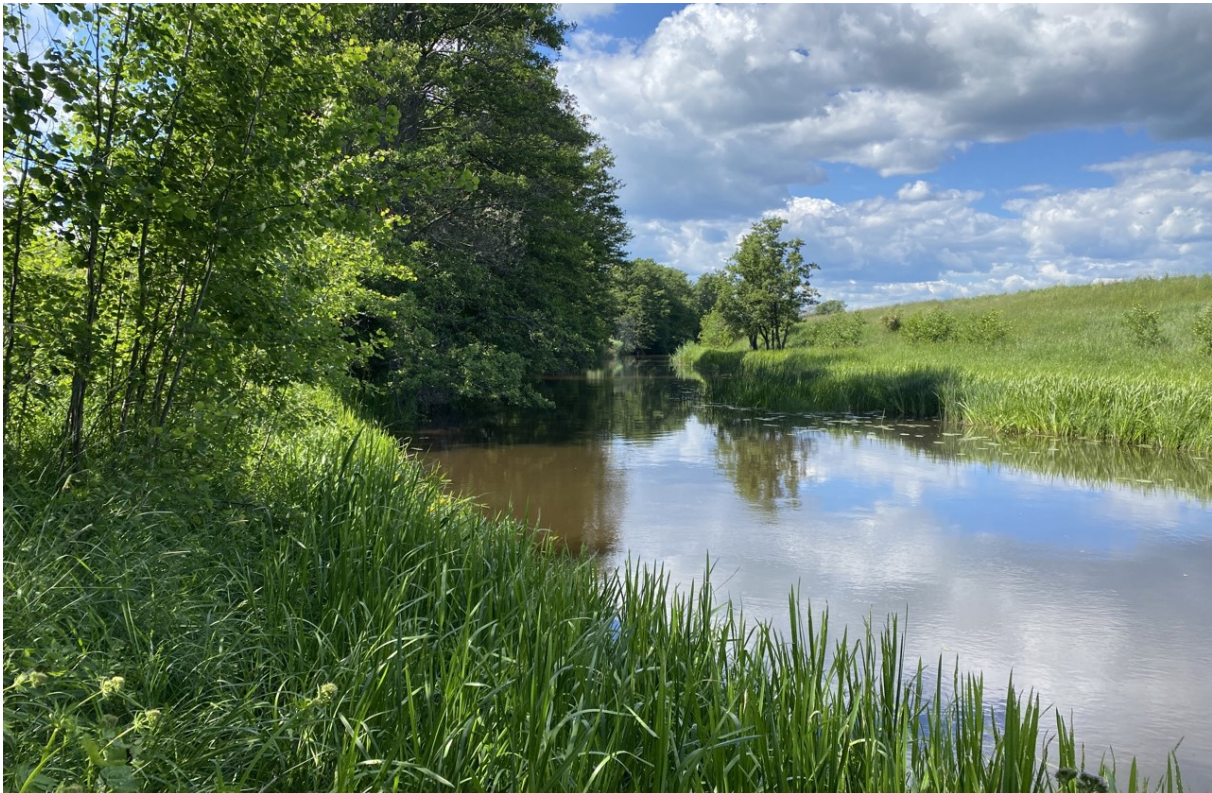
Den karterade sträckan består av en överfördjupad sträcka i finkorniga sediment (Fö) som uppstår när vattendraget har tappat kontakt med sitt naturliga svämplan som numera är åkermark. Det kan i sin tur leda till att vattendraget skär ner i landskapet med en erosion av finkornigt material från botten vilket leder till ytterligare minskad kontakt med de ursprungliga svämplanen (Figur 7). I ett ursprungligt tillstånd hade sträckans hydromorfologiska typ varit vattendrag i finkorniga sediment (Ex) och svämplanen hade då varit bredare och fåran mer meandrande. Med en lång historia av jordbruk i området har utvecklingen mot överfördjupning skett under en väldigt lång tid. De svämplan som nu finns längs sträckan är sekundära svämplan som skapats efter att ån förlorat kontakten med de naturliga svämplanen som har blivit s.k. recenta terrasser (numera odlingsmark).

Figur 7. Foto från den karterade sträckan i Fyrisån. Vattendraget har en måttlig inneslutning och längs kanterna har nya sekundära svämplan bildats efter att kontakten med de ursprungliga svämplanen försämrats. De ursprungliga svämplanen är numera recenta terrasser.

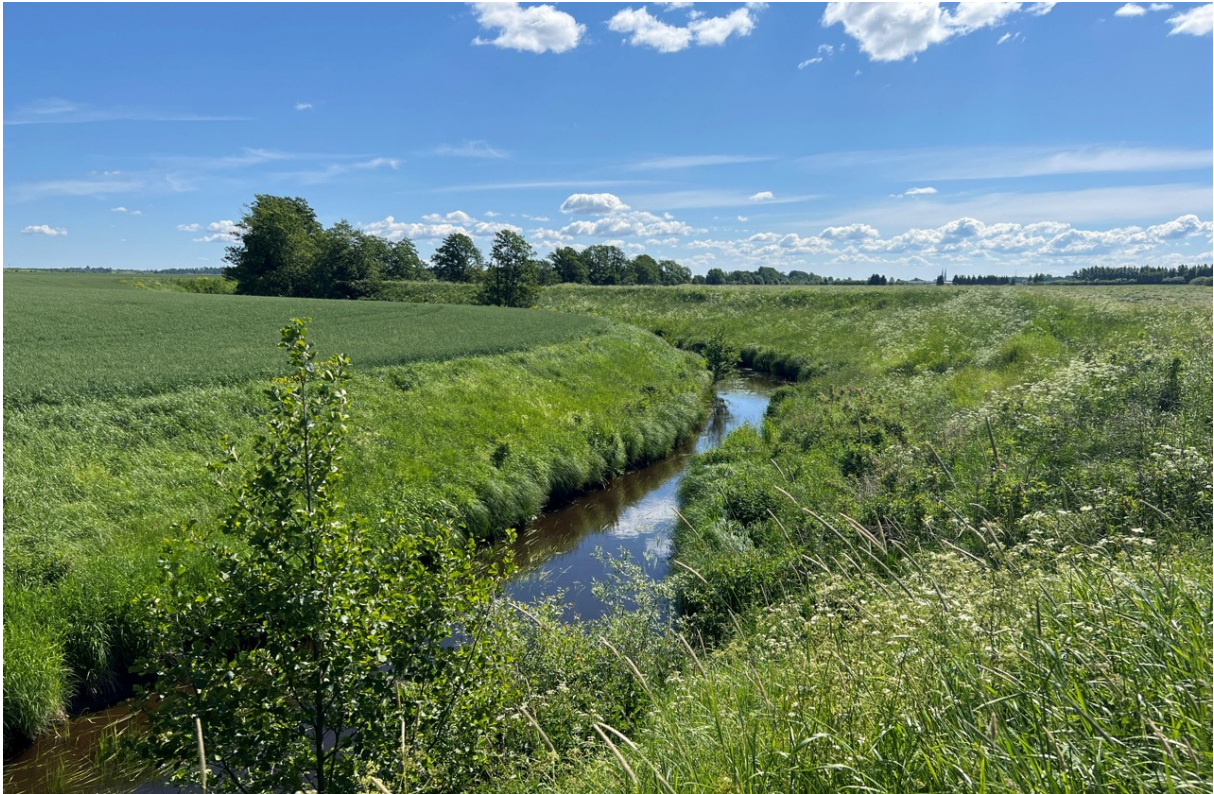
Delsträcka 1 består av en överfördjupad sträcka i finkorniga sediment (Fö) som sannolikt uppstått i samband med dikning eller omgrävning av vattendraget. Det är tydligt att vattendraget har en hög inneslutning och helt saknar kontakt med svämplanen längs delsträcka 1 (Figur 8). Även här hade det

ursprungliga tillståndet för sträckans hydromorfologiska typ varit vattendrag i finkorniga sediment (Ex) och svämplanen hade då varit bredare och fåran mer meandrande.

Figur 8. Foto från delsträcka 1 i Jumkilsån som sannolikt omfattats av dikning. Delsträckan är överfördjupad (Fö) och har i nuläget en hög inneslutning då vattendraget saknar kontakt med svämplanen.

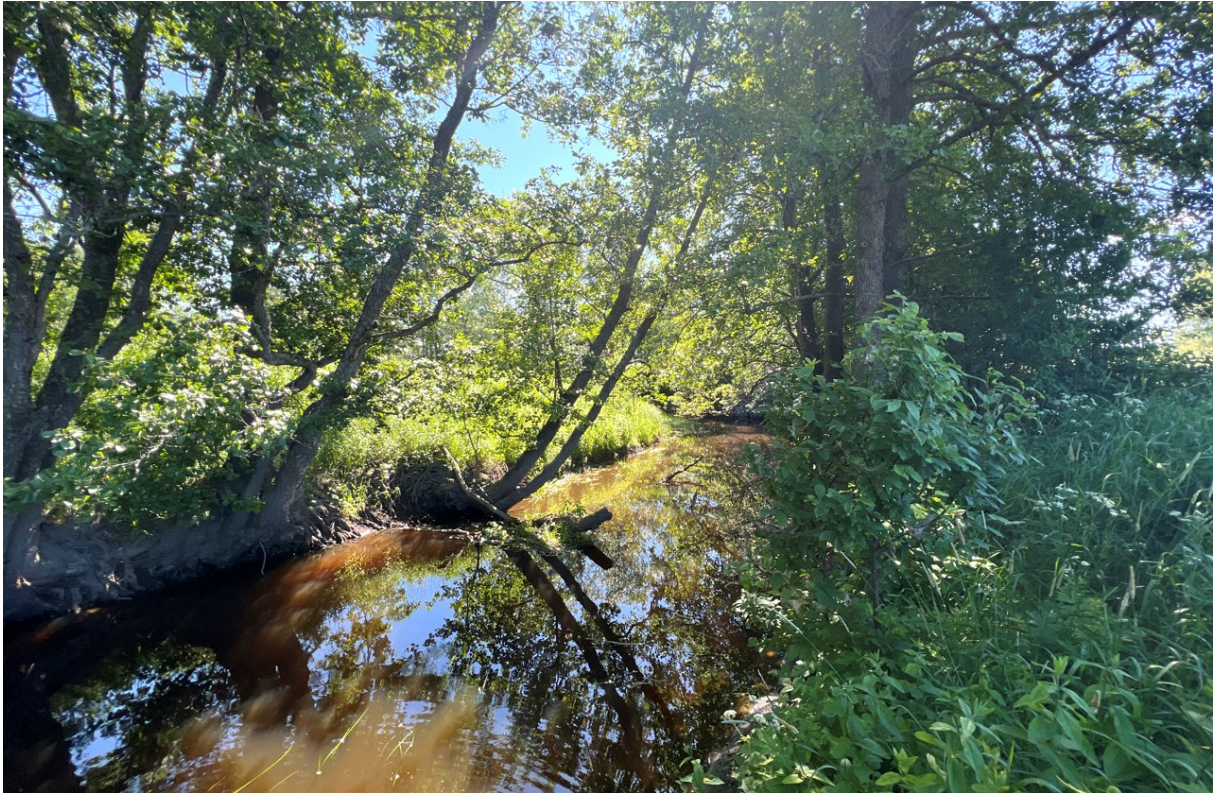
På vissa avsnitt inom delsträcka 2 och 3 kan fortfarande viss påverkan av överfördjupning observeras, men sträckorna bedöms huvudsakligen som vattendrag i finkorniga sediment (Ex) och inte som överfördjupade. Längs sträckorna sker både erosion och sedimentation vilket bildat sekundära svämplan längs ena sidan och blottade rötter från erosion längs den andra (Figur 9 och Figur 10). Den södra sidan av området där bron planeras (delområde 1) ligger vid delen av meanderbågen där erosionsprocessen är som störst. Det är en naturlig process för ett meandrande vattendrag som Jumkilsån och på sikt hade det lett till en ny fåra genom nuvarande åkermark och bildandet av en (liten) korvsjö vid bågen som hade blivit isolerad.

Figur 9. Foto från delsträcka 2 i Jumkilsån. Delsträckan har sannolikt dikats eller grävts om men har sedan dess återgått till hydromorfologiska typen Ex. Tecken på erosion kan ses med blottade rötter och "L-formade" träd (se det lutande trädet i mitten av bilden) längs ena sidan av vattendraget som är ett tecken på pågående erosion.

Vid utformning av bron bör man beakta den pågående erosionen som sker i området där bron planeras och se över behovet och utformningen av ett erosionskydd.

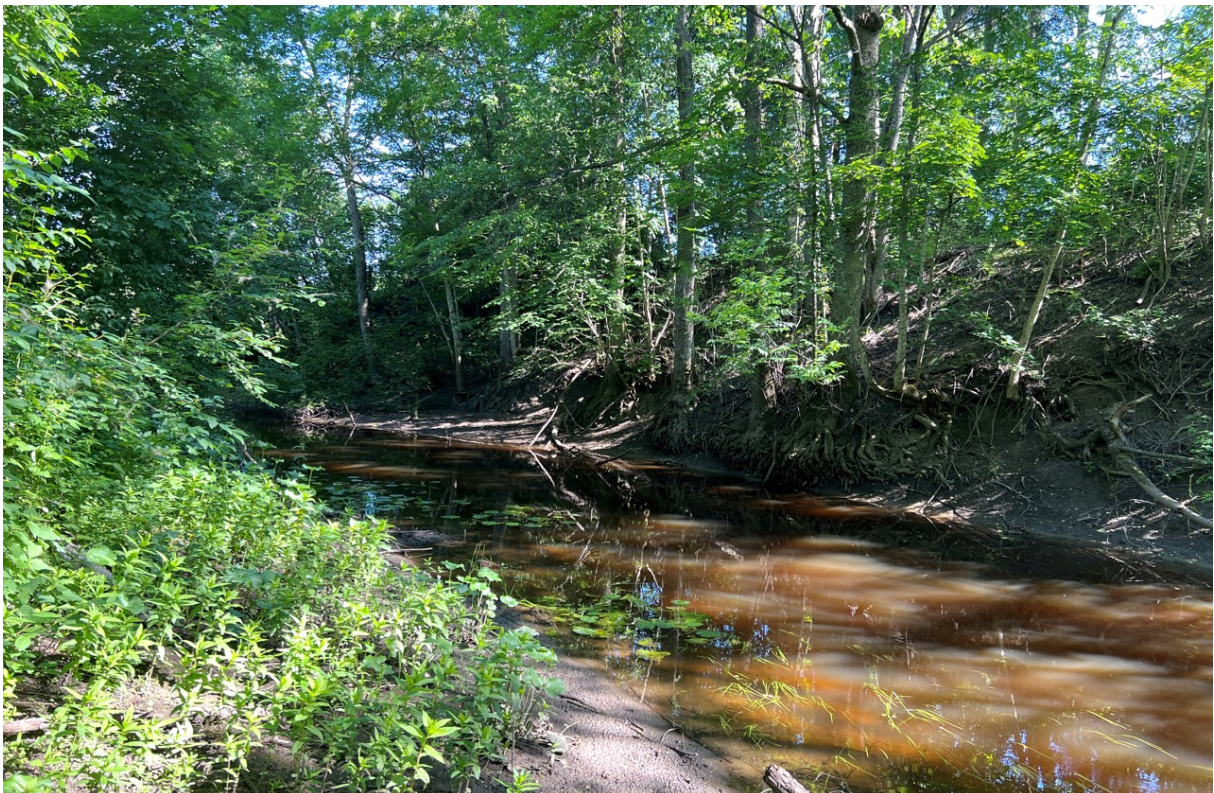
Figur 10. Foto från delsträcka 3 i Jumkilsån. Delsträckan har sannolikt dikats eller grävts om men har sedan dess återgått till hydromorfologiska typen Ex. Tecken på erosion kan ses på båda sidor med blottade rötter men även sedimentation kan ses i form av uppbyggnad av sekundära svämplan.
